## Rapportage en advies voormalige Duitstalige Kloosterschool te Sittard

Joan van den Hurk

26-10-2025

Leyenbroekerweg 105A te Sittard

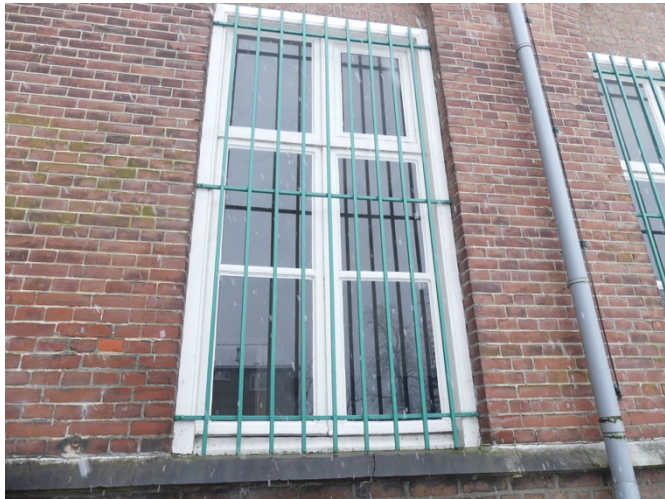
Afb. §22.01, algaanslag, uitgesleten voegwerk en beschadigde bakstenen

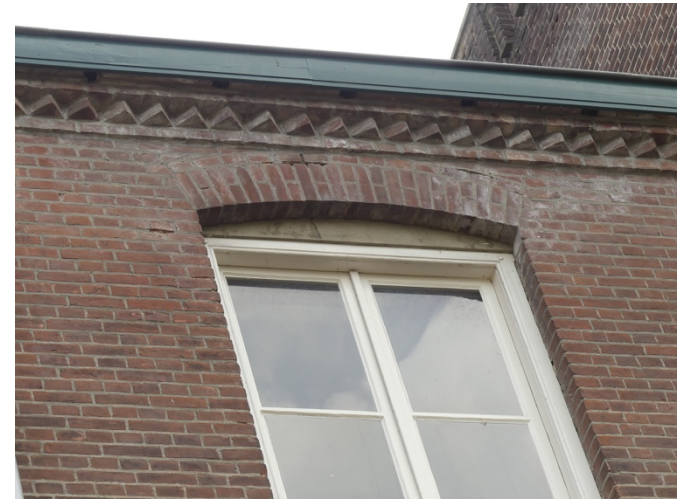
Afb. §22.06, uitgevallen voegwerk, mogelijk losgescheurde boog met bovenliggend metselwerk

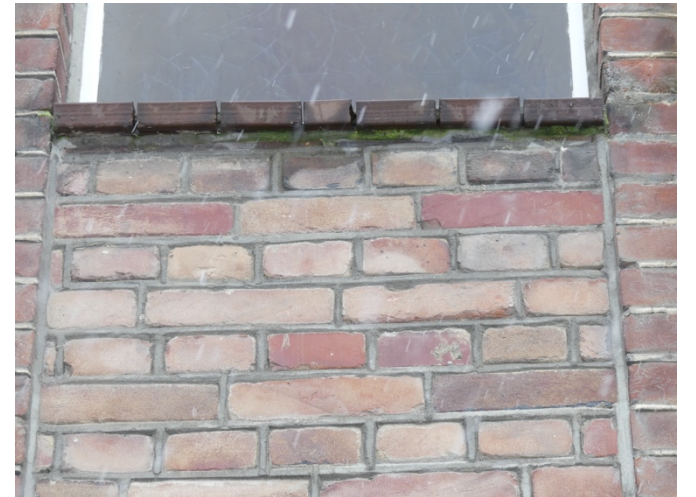
Afb. §22.08, algaanslag en volledig uitgespoeld voegwerk uit raamdorpelstenen

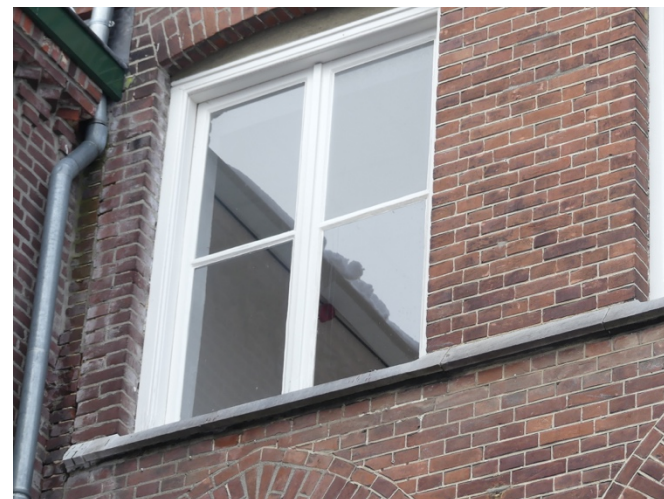
Afb. §22.09, door lekkage vervuild metselwerk

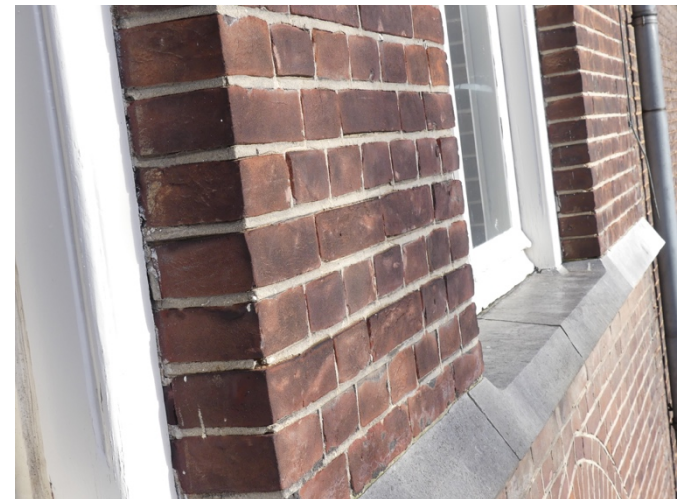
Afb. §22.10, foutief hersteld en uitgesleten voegwerk

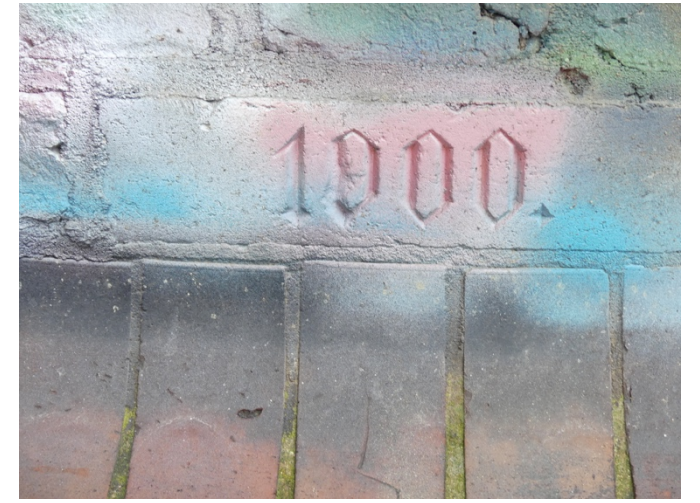
Afb. §22.18, graffiti op jaartal-steen

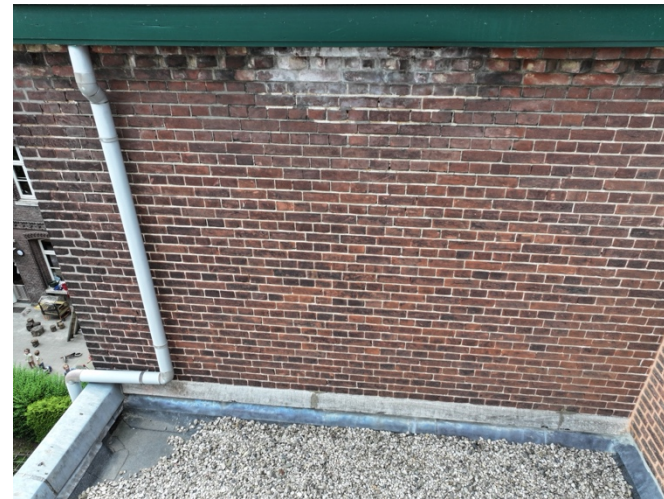
Afb. §22.19, door lekkage vervuild metselwerk, foutief hersteld voegwerk, pvc hwa, slecht lood-, pleister- en gebarsten schilderwerk

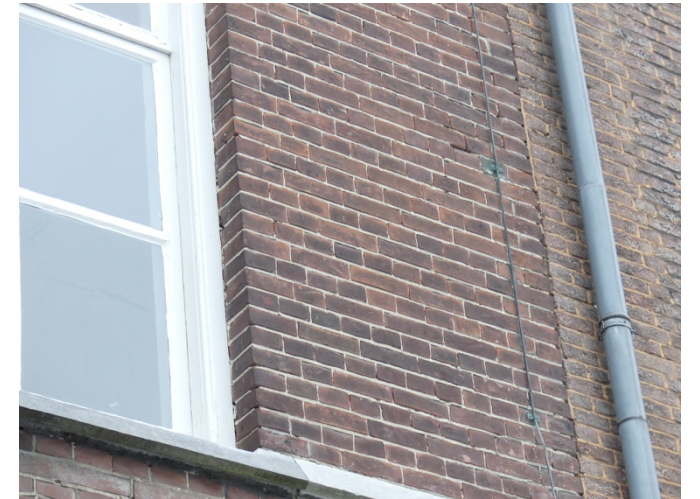
Afb. §22.20, uitgesleten en uitgevallen voegwerk

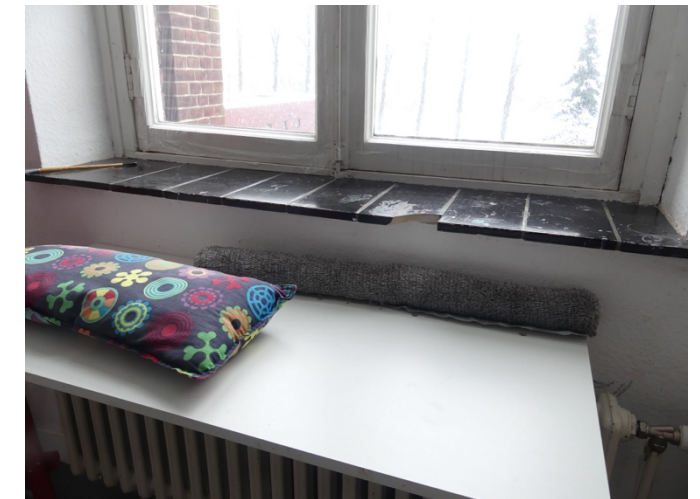
Afb. §22.22, gebroken vensterbanktegel

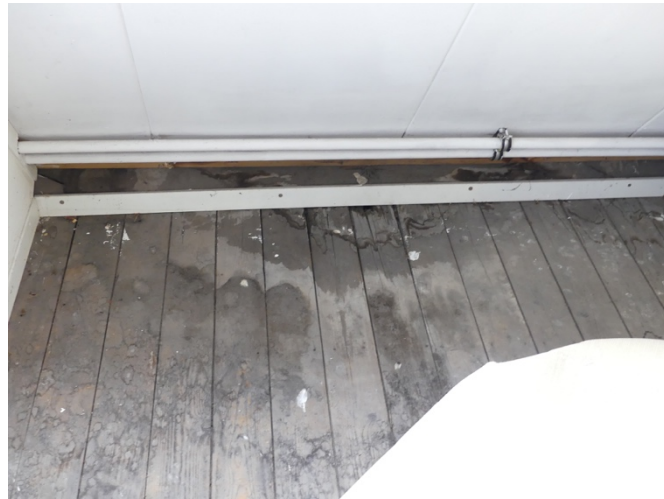
Afb. §24.04, oude (??) lekkagesporen op zoldervloer

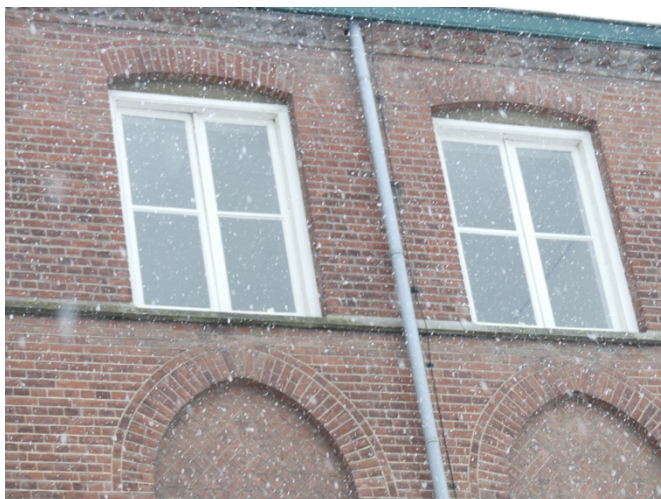
Afb. §30.01, slecht sluitende draairamen

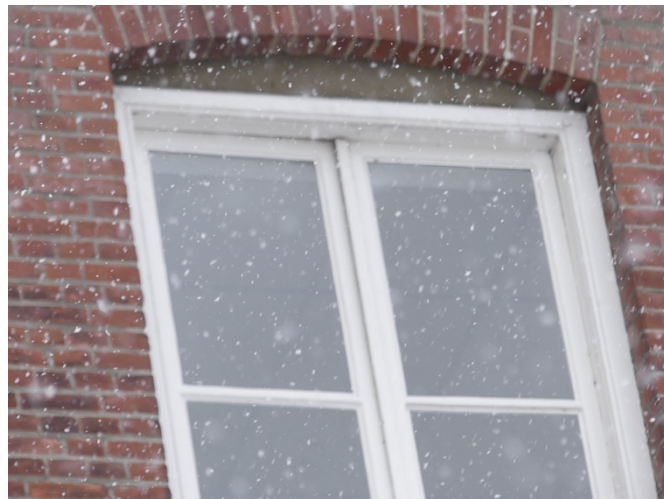
Afb. §30.02, slecht sluitend draairaam (krom getrokken?), slecht schilderwerk

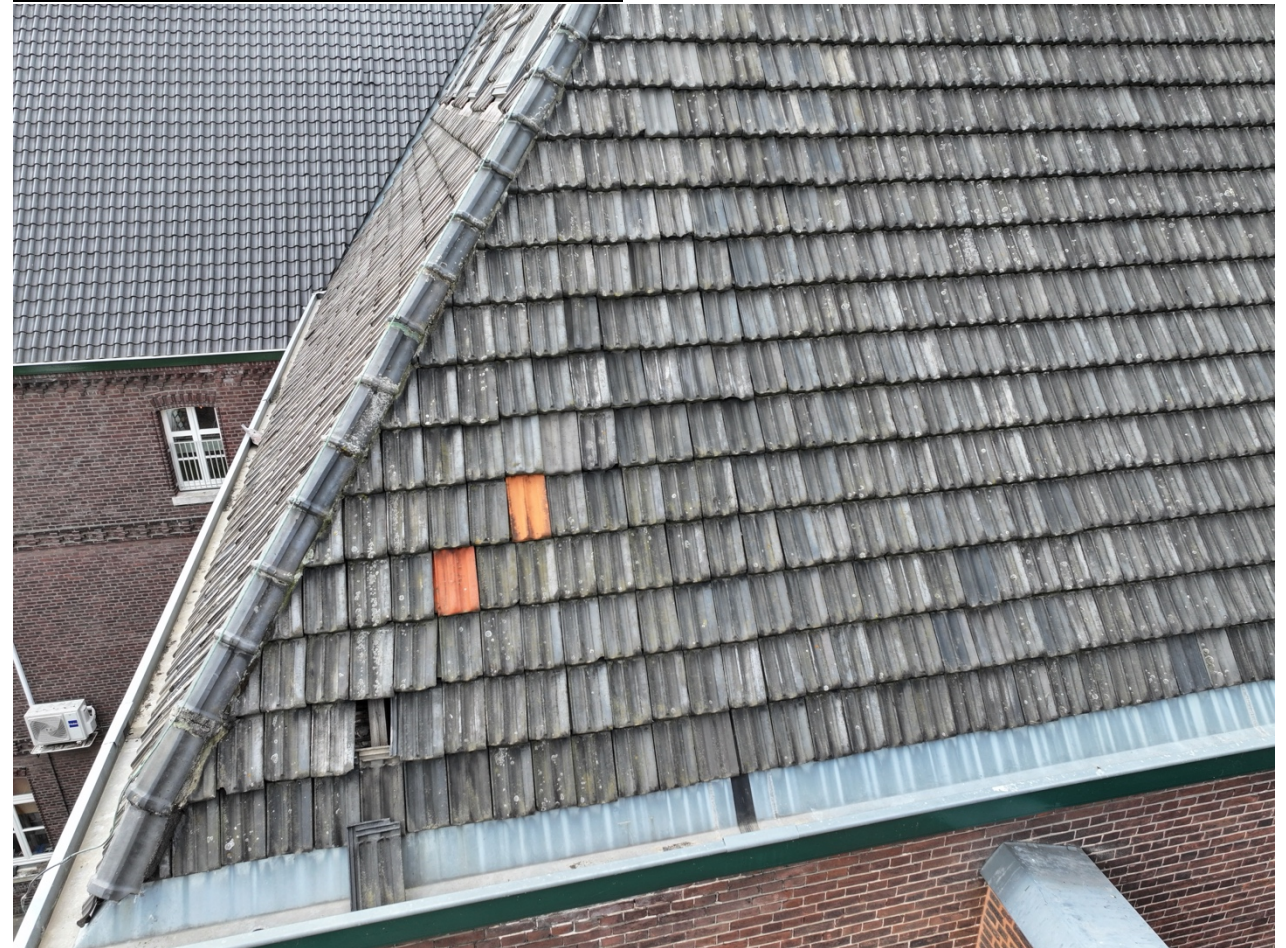
Afb. §33.01, uitgezakte, kapotte en foutief vervangen dakpannen vorsten, uitgevallen en foutief herstelde mortel

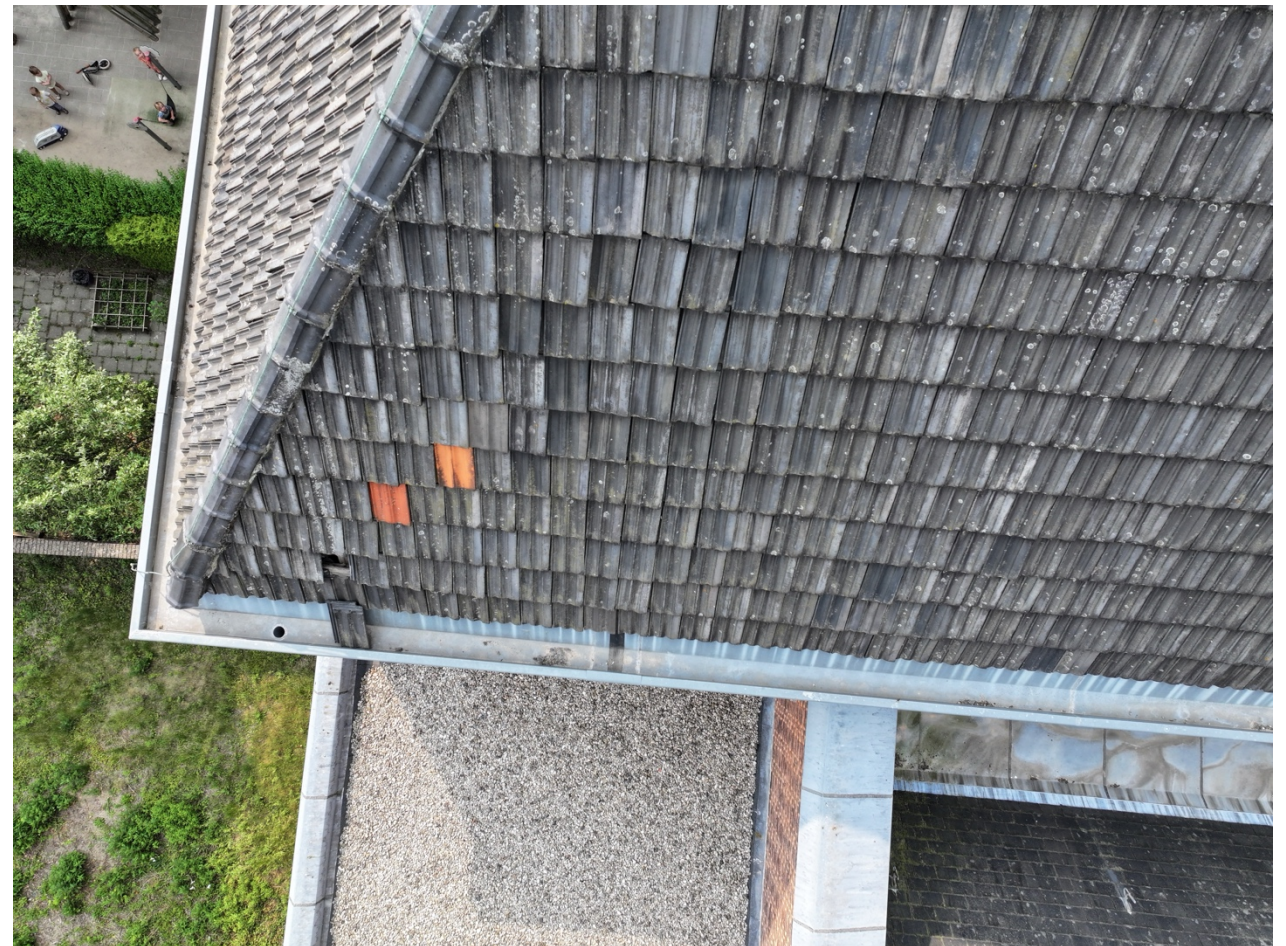
Afb. §33.02, verzakkende, scheefliggende dakpannen

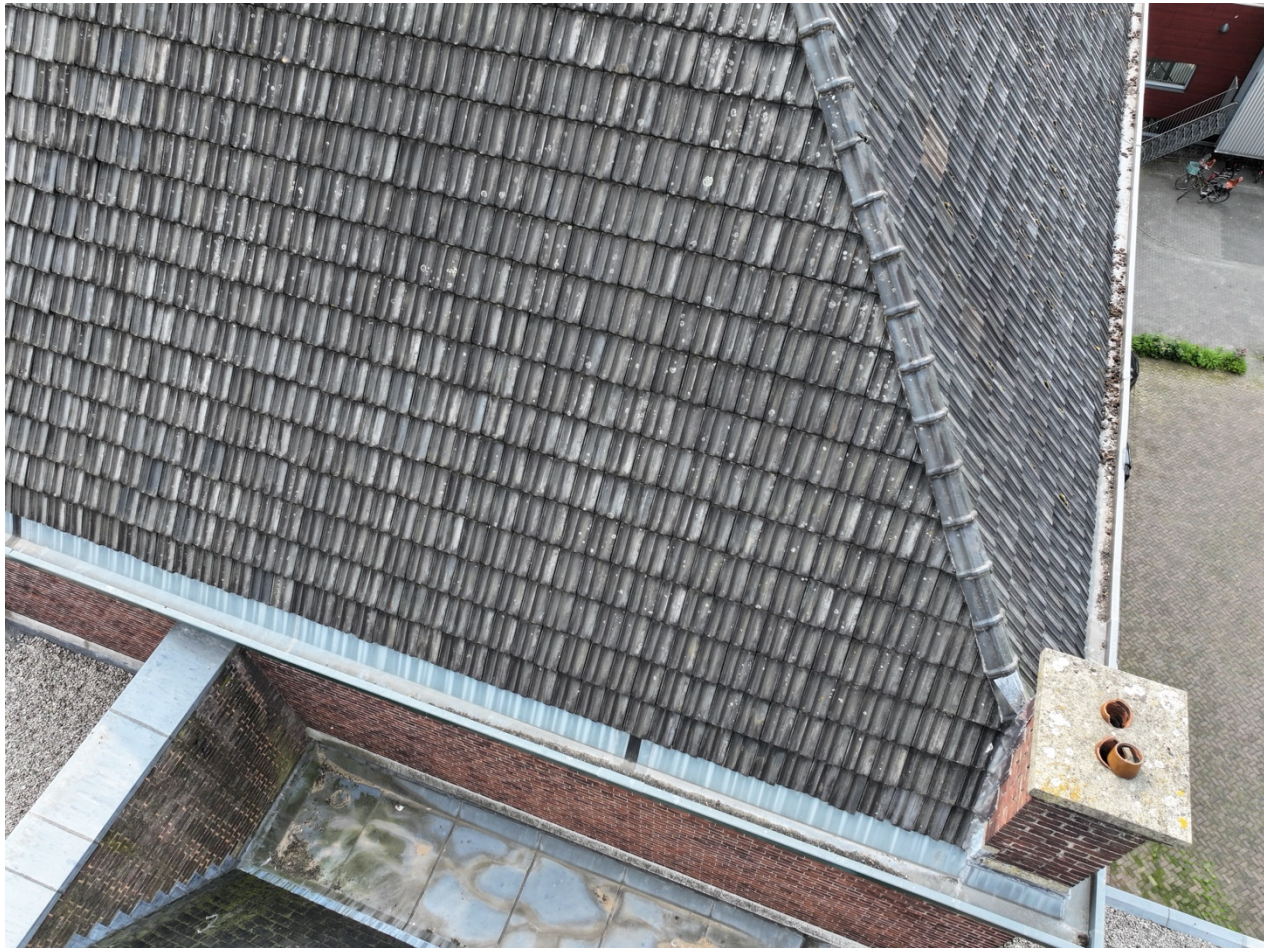
Afb. §33.03, kapotte schoorsteenpotten, uitzakkende dakpannen en bijzonder lood op onderste kepervorst

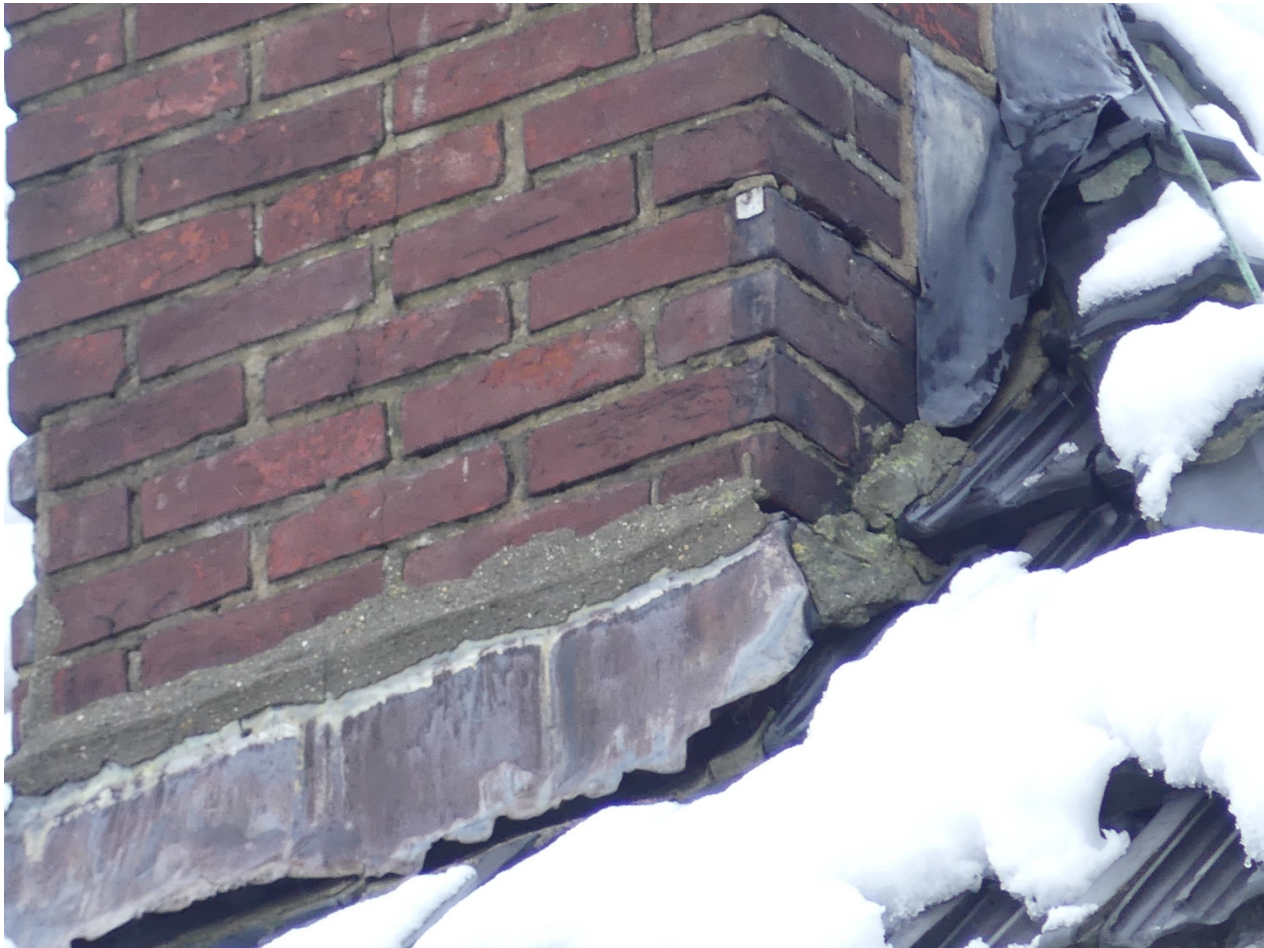
Afb. §33.05, beschadigd metselwerk, uitgevallen voegwerk en opgewaaid, slecht en/of weggevalen loodwerk

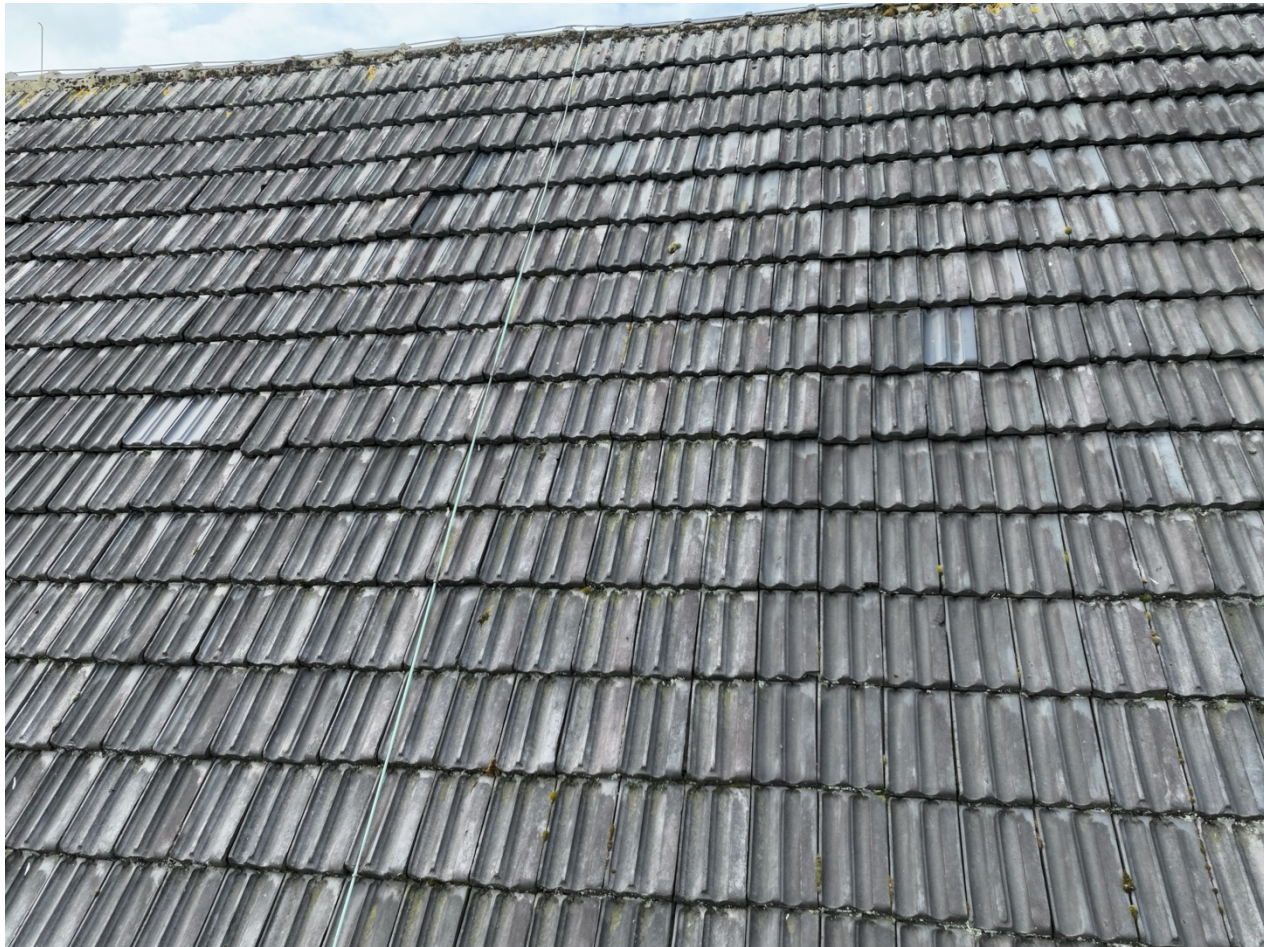
Afb. §33.04, verzakkende, scheefliggende dakpannen

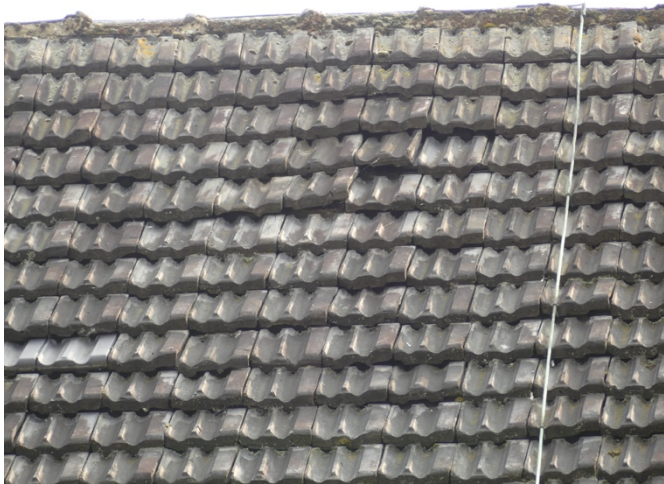
Afb. §33.06, verzakte dakpannen, losgescheurde mortel

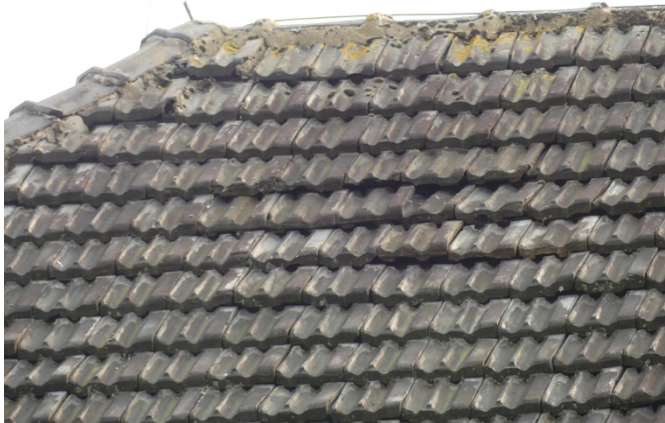
Afb. §33.07, verzakkende dakpannen, losgescheurde mortel

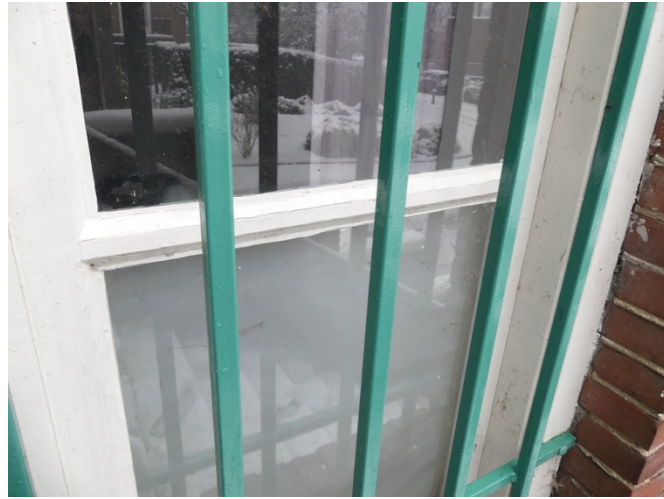
Afb. §34.01, losscheurende stopverf

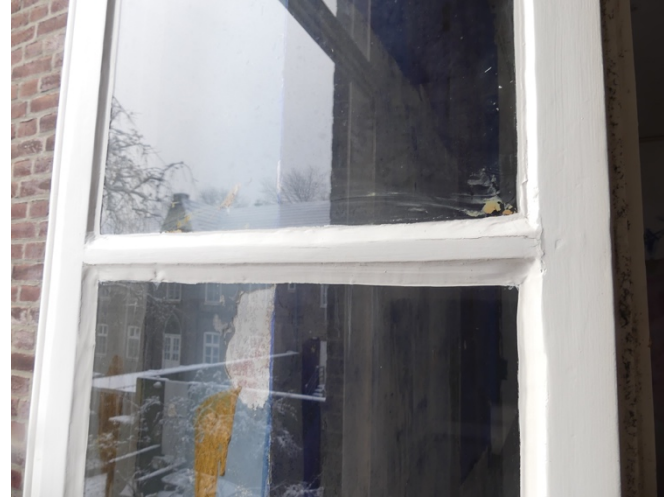
Afb. §34.02, losscheurende stopverf

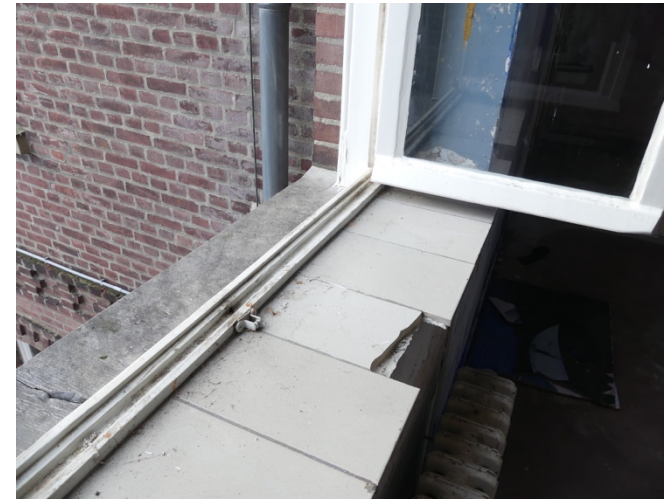
Afb. §35.05, gebroken raamdorpel en vensterbanktegels

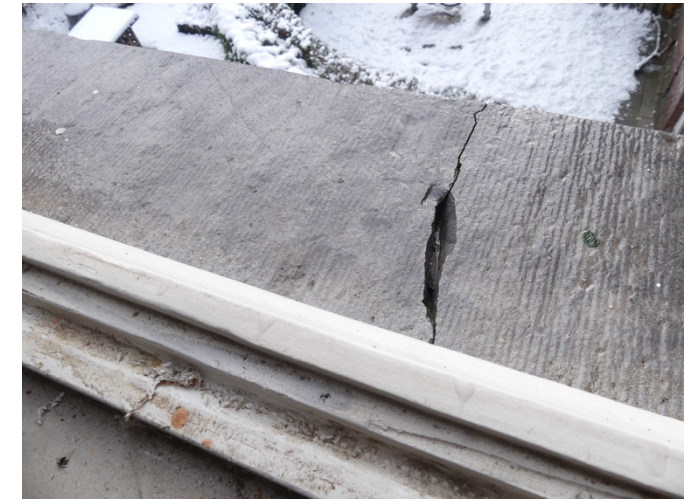
Afb. §35.06, gebroken, kapotte raamdorpel

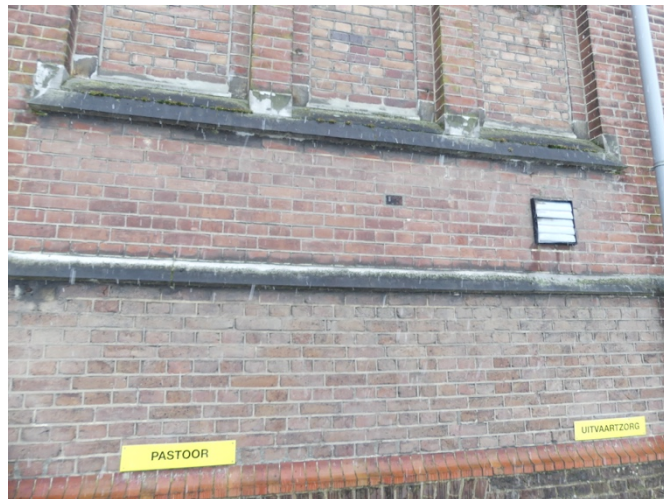
Afb. §35.01, algaanslag op en mosgroei tussen afzaatdorpels

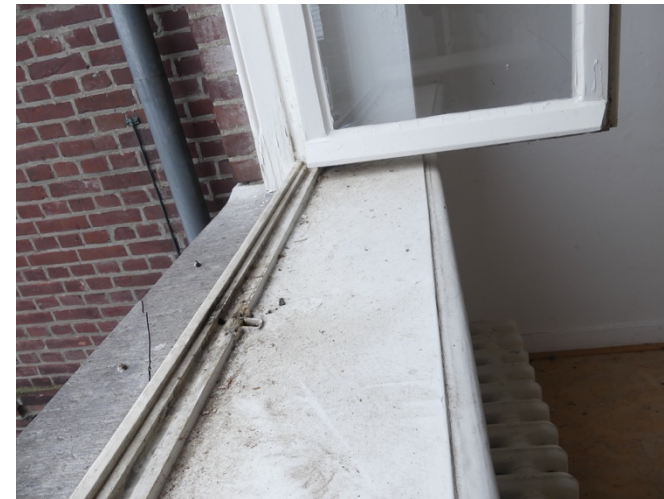
Afb. §35.07, gescheurde, ontzette raamdorpel

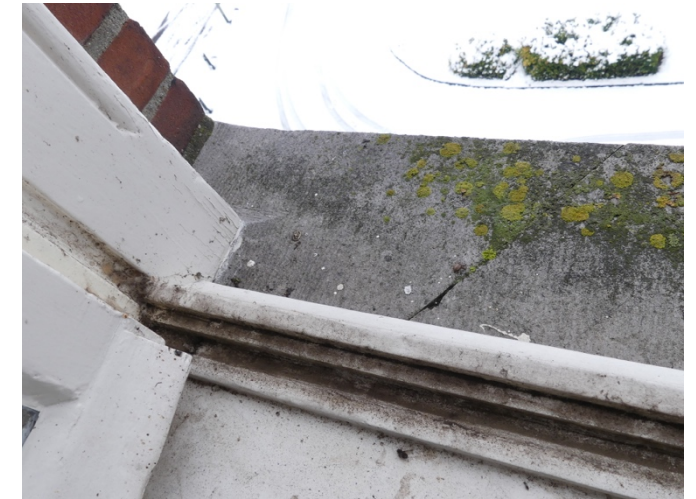
Afb. §35.08, gescheurde raamdorpel

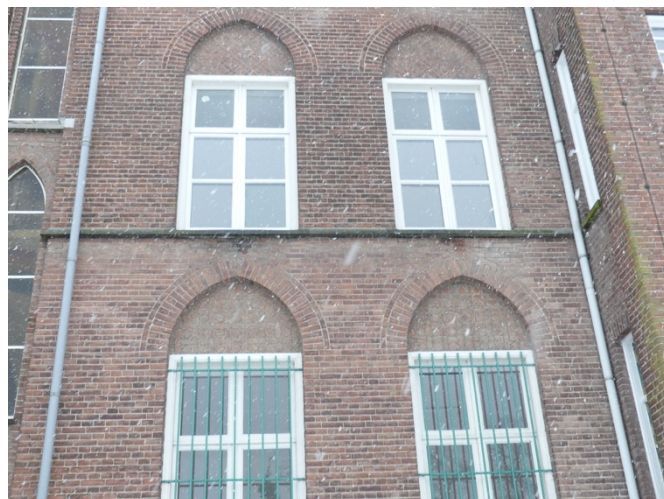
Afb. §35.03, gescheurde/gebroken raamdorpels

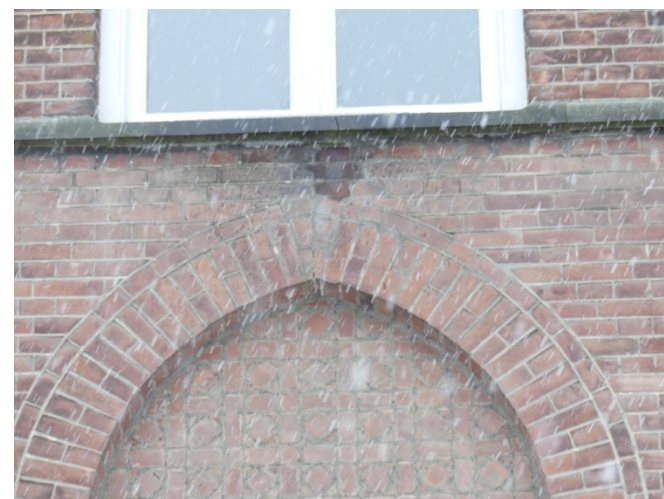
Afb. §35.04, lekkende neerslag onder gescheurde/gebroken raamdorpel

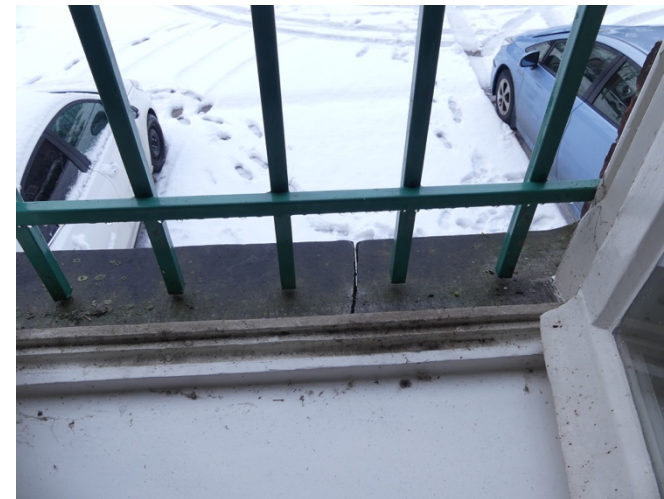
Afb. §35.09, gescheurde, ontzette raamdorpel

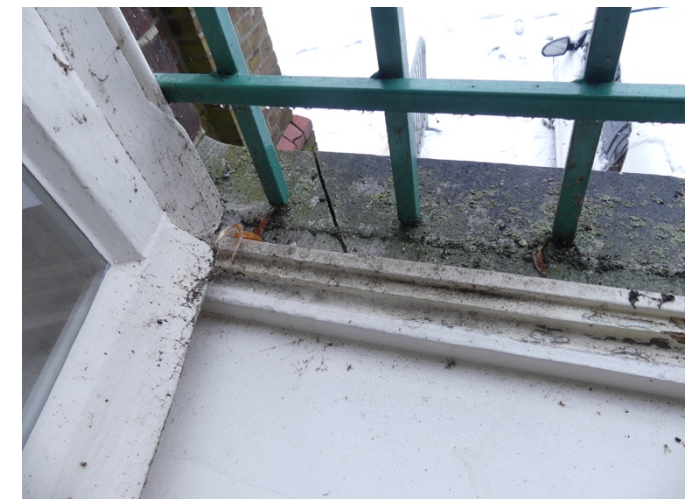
Afb. §35.10, gescheurde, ontzette raamdorpel

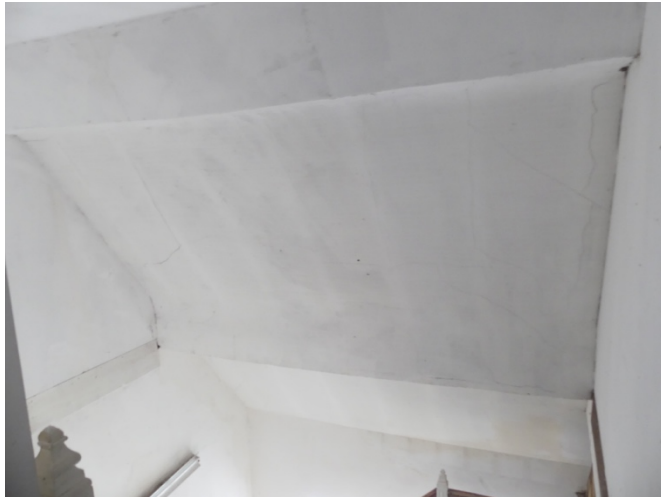
Afb. §40.01, gescheurd pleisterwerk trappenhuis

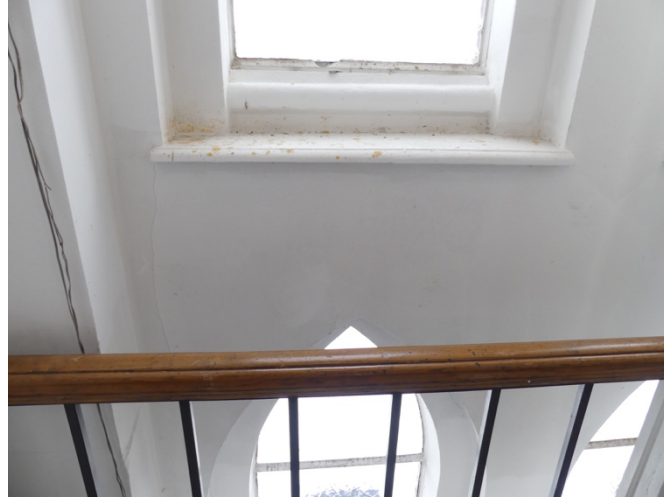
Afb. §40.02, gescheurd en aftekenend (doorbloedend?) pleisterwerk

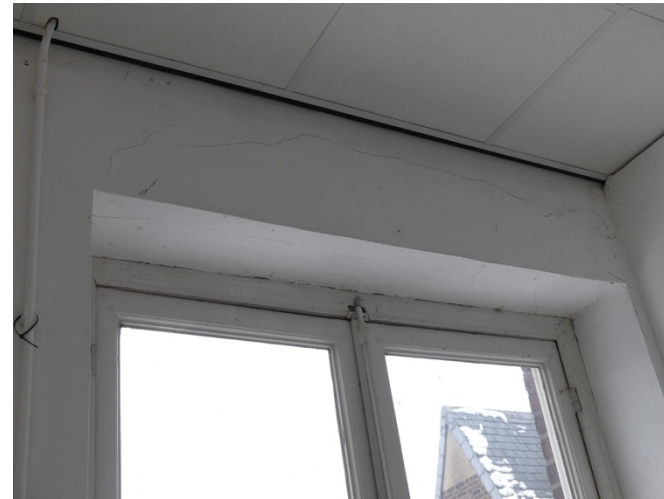
Afb. §40.07, losgescheurd pleisterwerk boven vensteropening

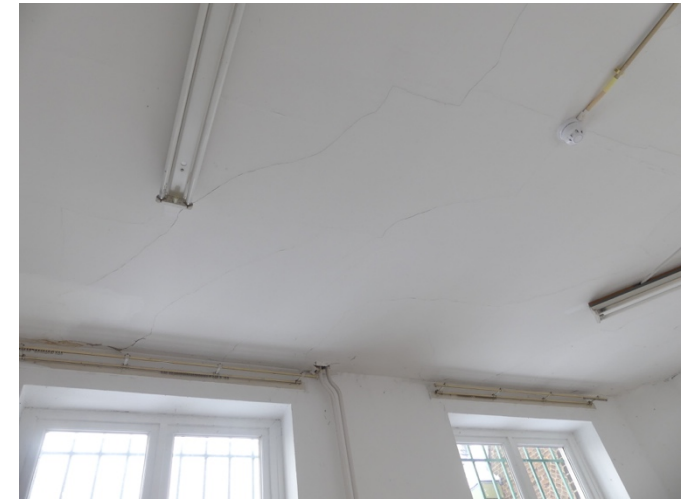
Afb. §40.08 gescheurd plafondpleisterwerk

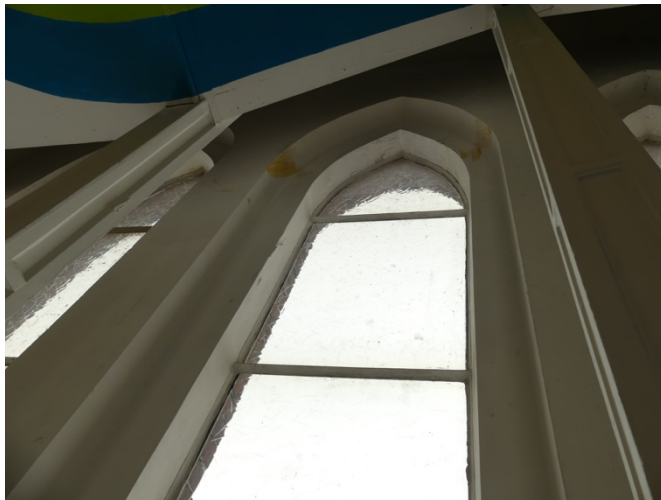
Afb. §40.03, gescheurd en (deels) slordig hersteld pleisterwerk

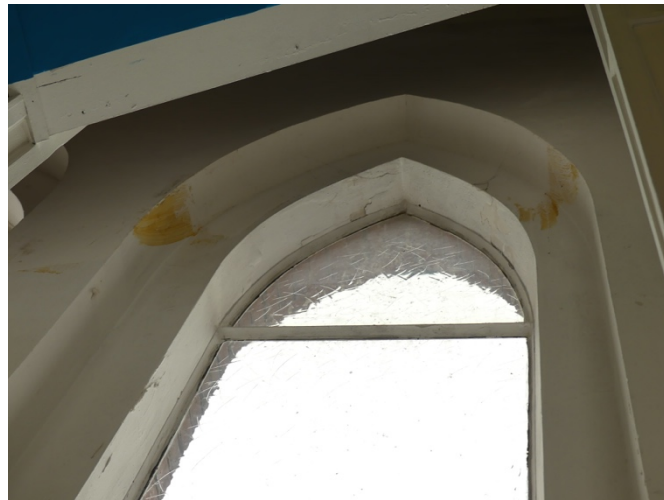
Afb. §40.04, gescheurd en (deels) slordig hersteld pleisterwerk

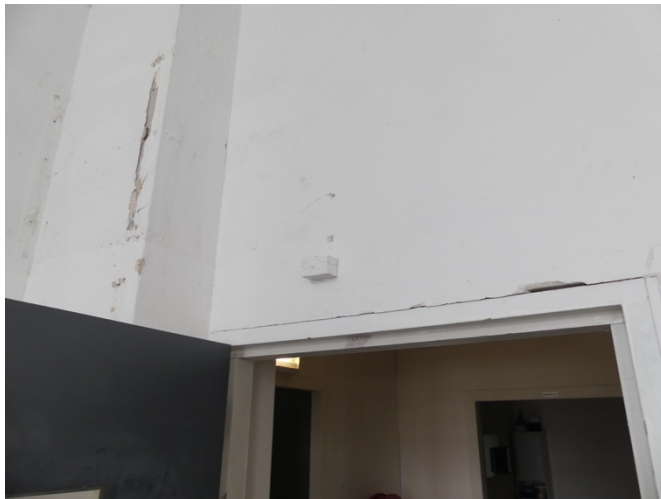
Afb. §40.05, losgescheurd/-zittend pleisterwerk

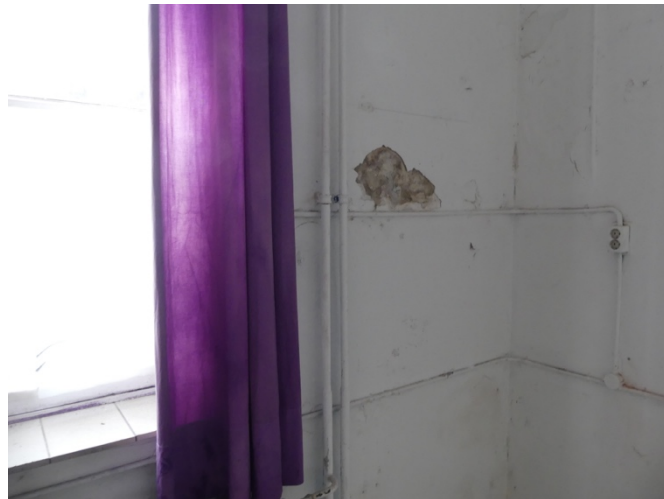
Afb. §40.06, afgevalen pleisterwerk

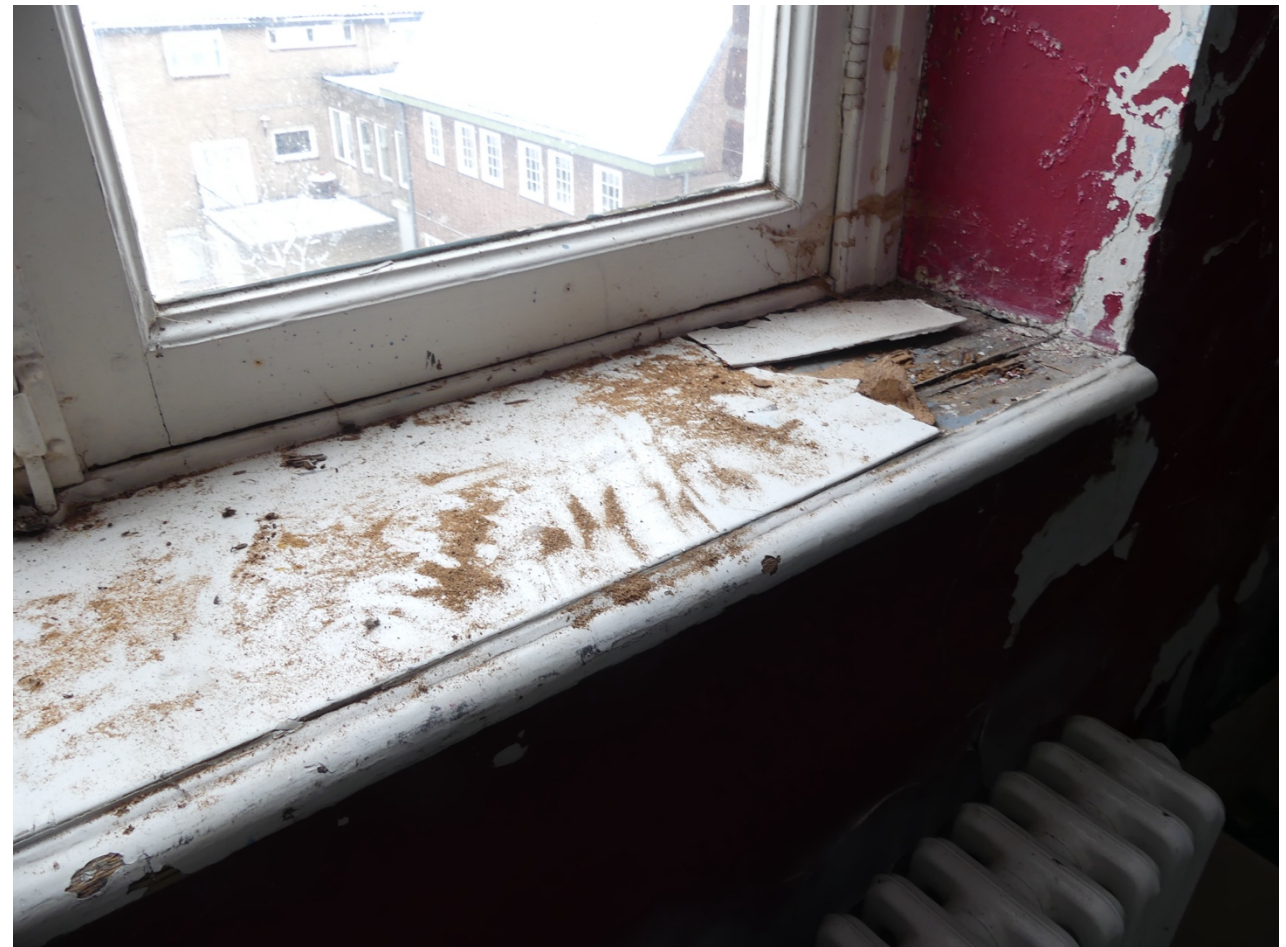
Afb. §45.01, beschadigde originele vensterbank met board camouflageplaatje

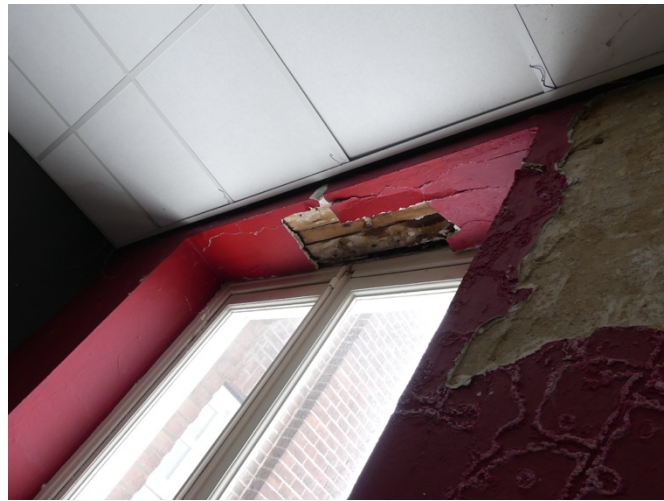
Afb. §45.03, gescheurde en afgefallen betimmering latei

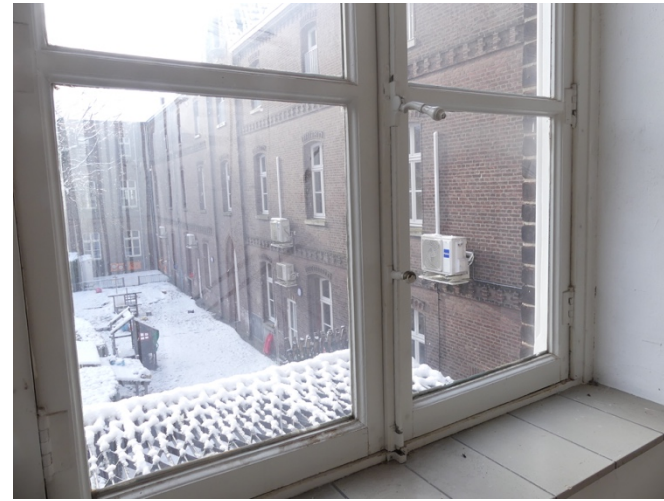
Afb. §46.05, versleten, lekkend, schilderwerk op raamdorpel

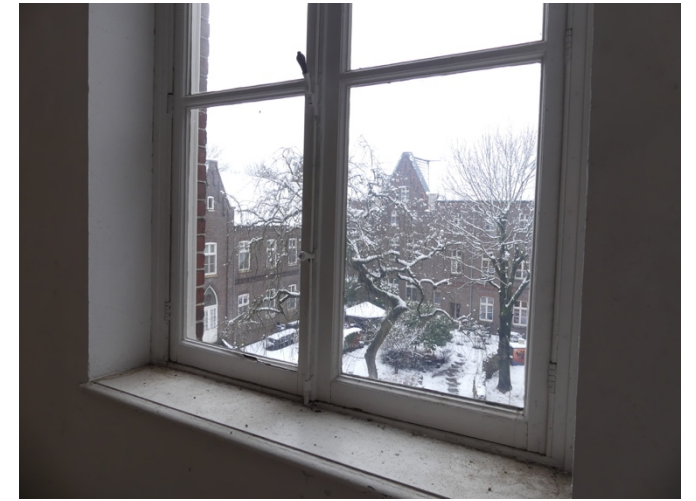
Afb. §46.06, versleten, lekkend, schilderwerk op raamdorpel

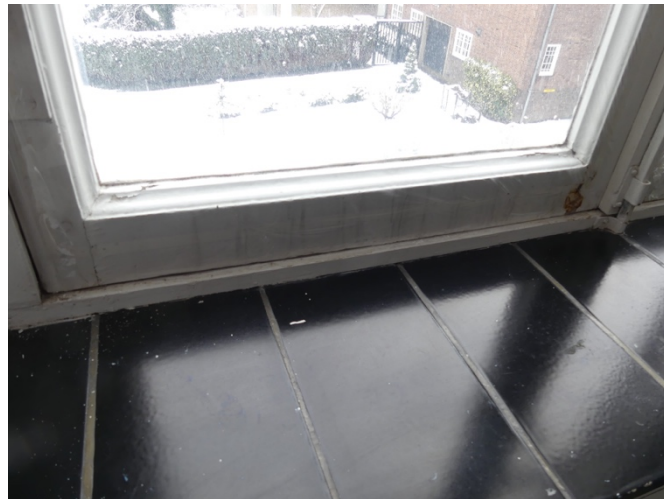
Afb. §46.04, losgebarsten en -gescheurd schilderwerk

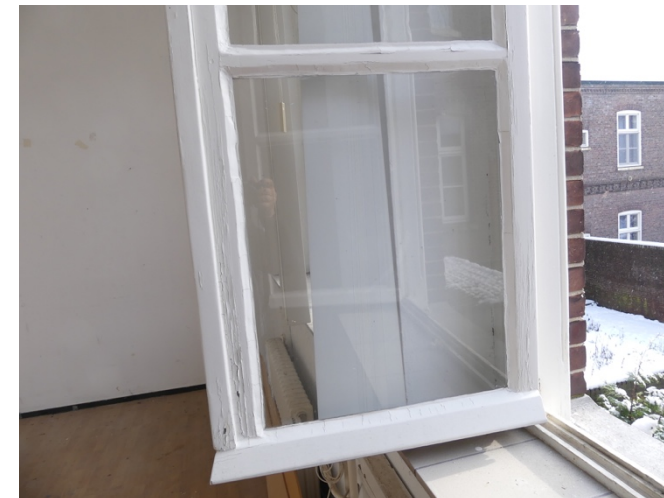
Afb. §46.09, gebarsten schilderwerk op raamstijlen en -roeden

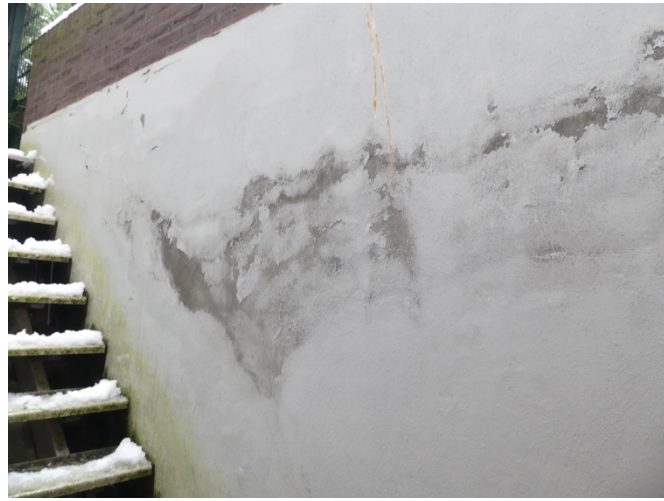
Afb. \$46.23, doorslaand vocht buitenwand trapkoekoek

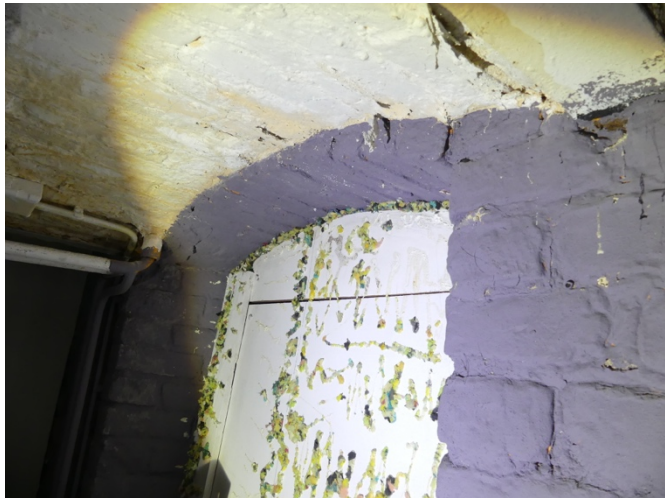
Afb. \$46.24, doorslaand vocht troggewelf, bladderend sauswerk

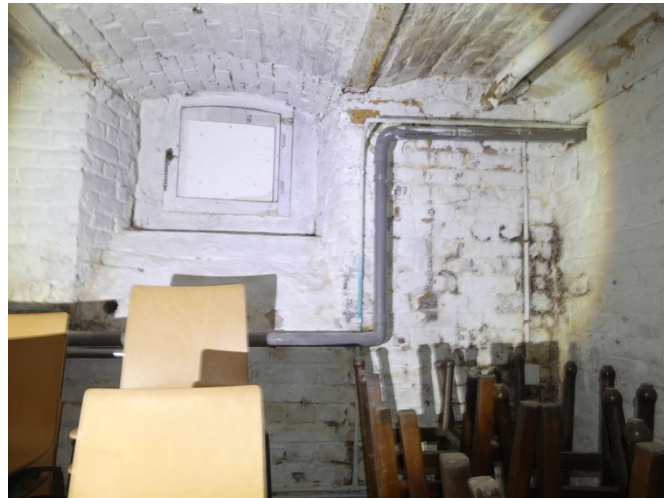
Afb. \$46.25, doorslaand vocht kelderwand, roestende liggers

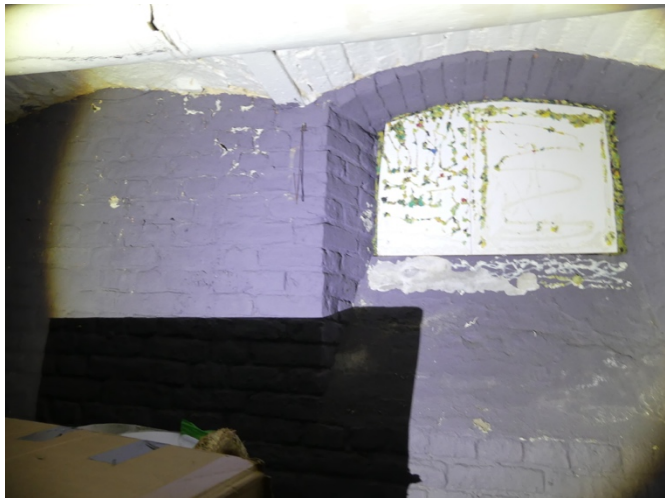
Afb. \$46.26, afbladderend sauswerk

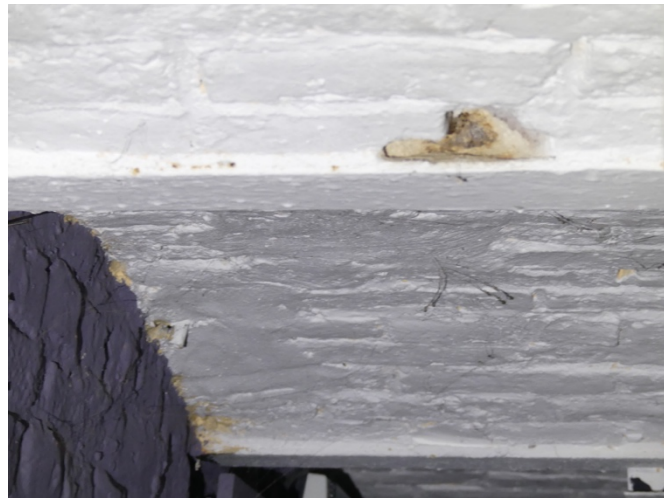
Afb. \$46.27, roestende ligger

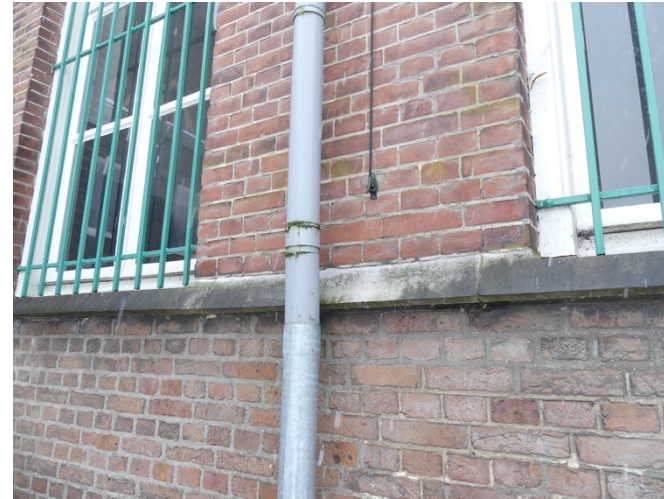
Afb. \$50.01, pvc hemelwaterafvoeren met lekkagesporen (verstopping?) boven gietijzeren ondereind

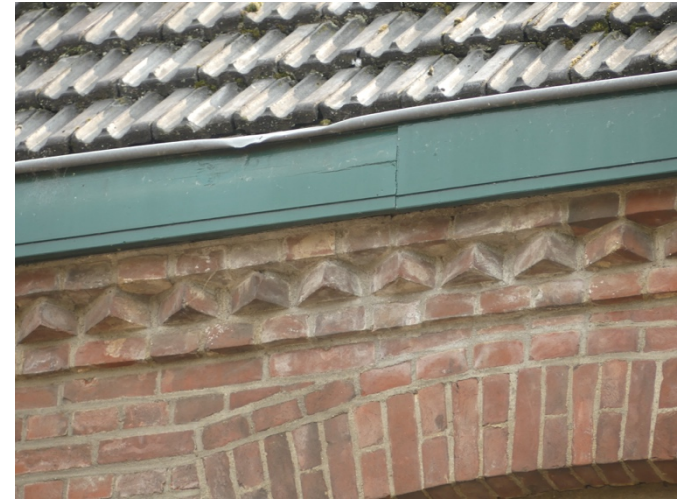
Afb. \$50.02, beschadigde, gedeukte dakgoot en gootlijst
