## Rapportage en advies voormalige Duitstalige Kloosterschool te Sittard

Joan van den Hurk

26-10-2025

Leyenbroekerweg 105A te Sittard

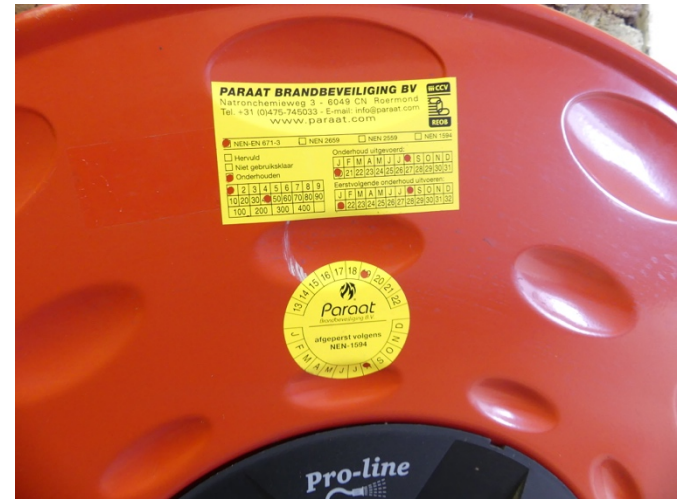
Afb. \$54.02, verlopen, niet uitgevoerde keuring en onderhoudsbeurt

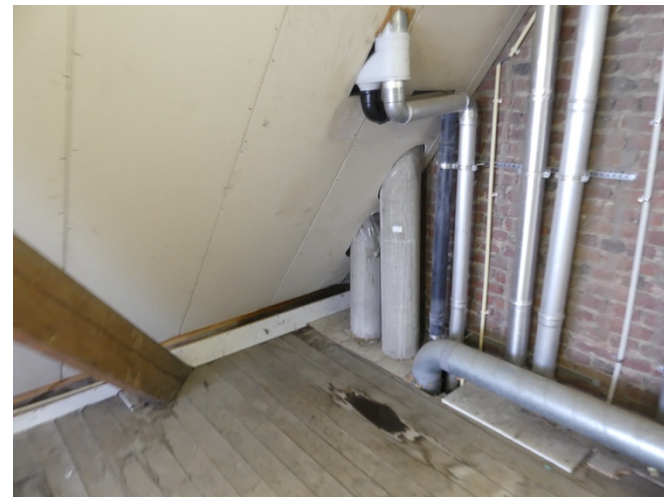
Afb. \$60.01, actieve lekkage onder dakdoorvoer

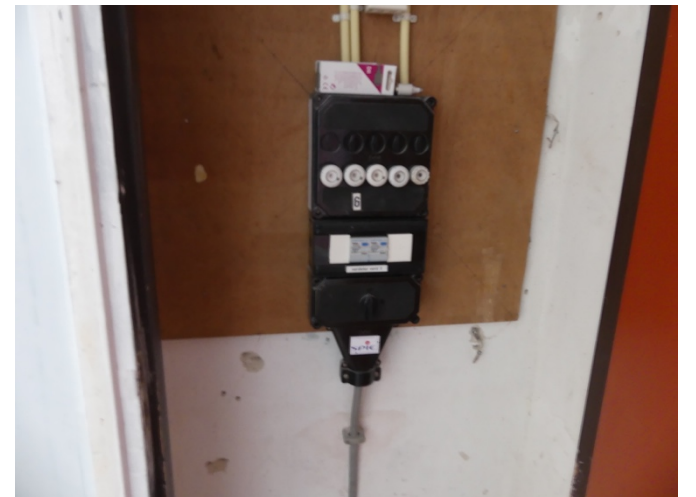
Afb. \$70.01, verouderde verdeelkasten E-installatie
