## Rapportage en advies Hof van Olijven, Kollenberg te Sittard

Joan van den Hurk

26-12-2025

RM521612

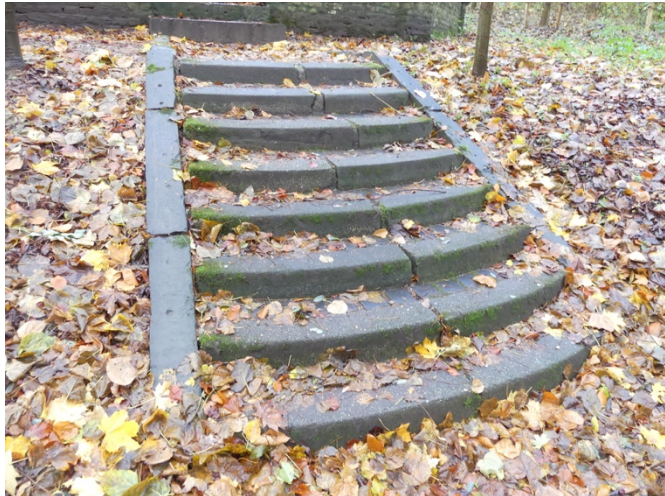
Afb. §15.01, trap met bladval, alg- en mosaangroei en open voegen tussen treden

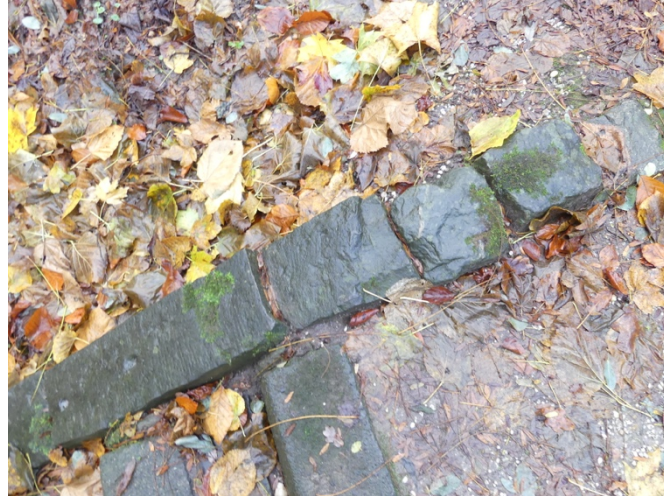
Afb. §15.02, alg- en mosaangroei en open voegen

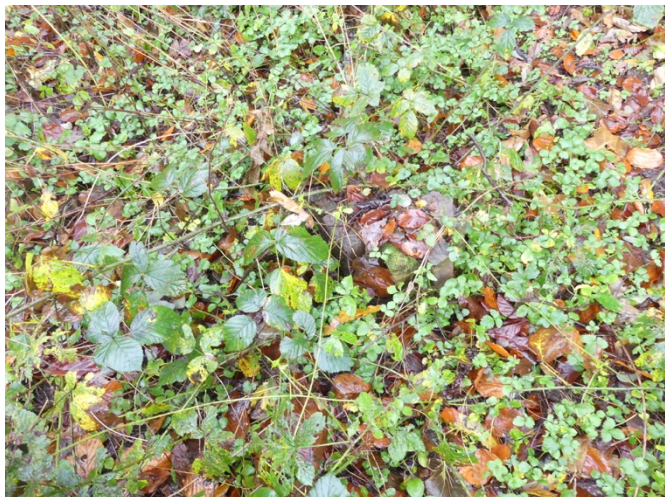
Afb. §15.03, (mogelijk) afgefallen stukken metselwerk

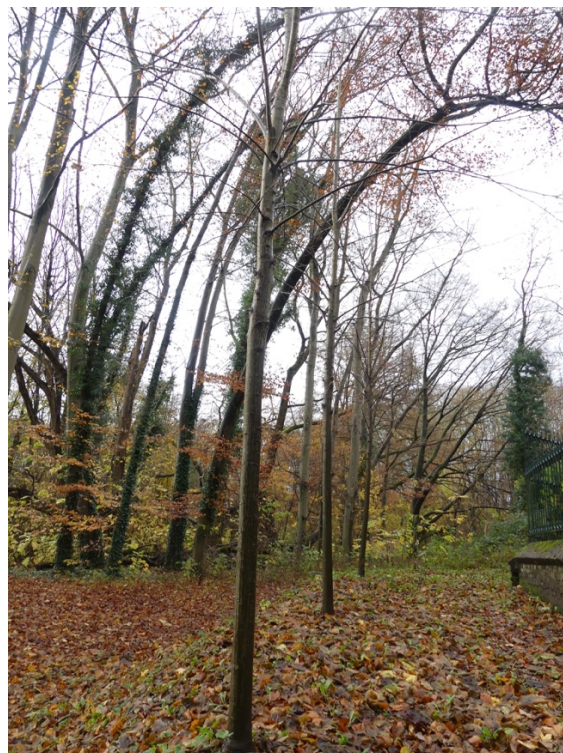
Afb. §15.04, nieuw geplante bomen, in de schaduw van volgroeide bomen op de Kollenberg

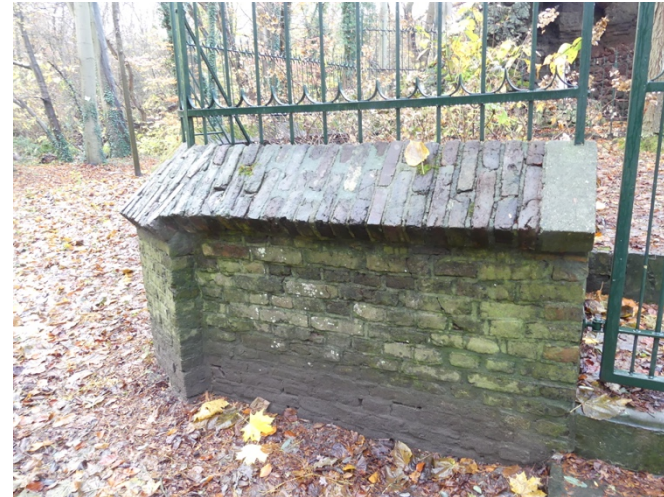
Afb. §22.01, algaanslag en vervuiling door opspattend druiwater, uitgespoeld en loszittend voegwerk

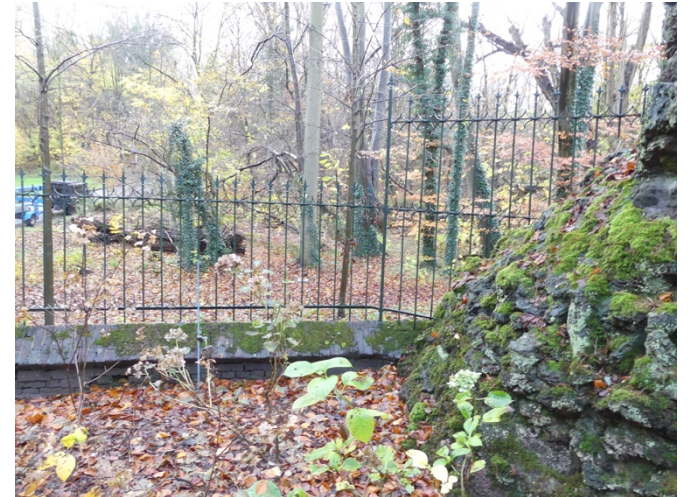
Afb. §22.02, mosgroei op ezelsrug, uitgespoeld voegwerk

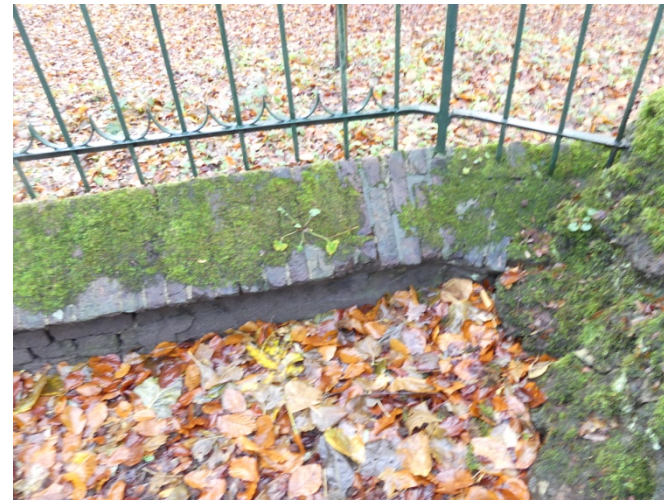
Afb. §22.03, mosgroei, kapotte stenen

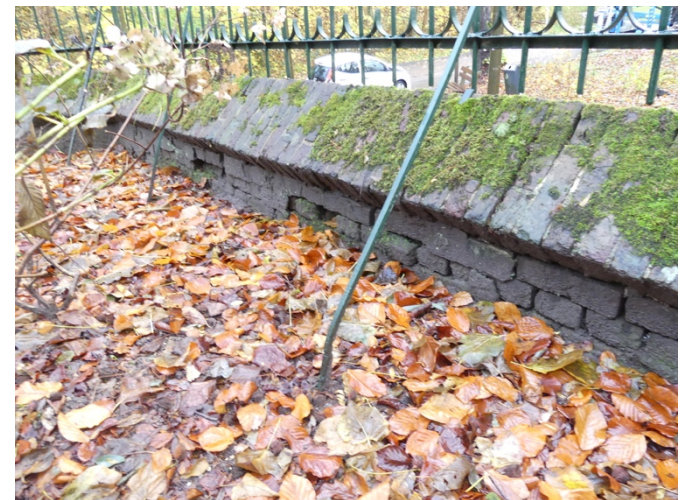
Afb. §22.04, mosgroei, uitgespoeld en uitgevallen voegwerk, uitgevallen stenen, afgefallen pleisterwerk, scheur in ezelsrug

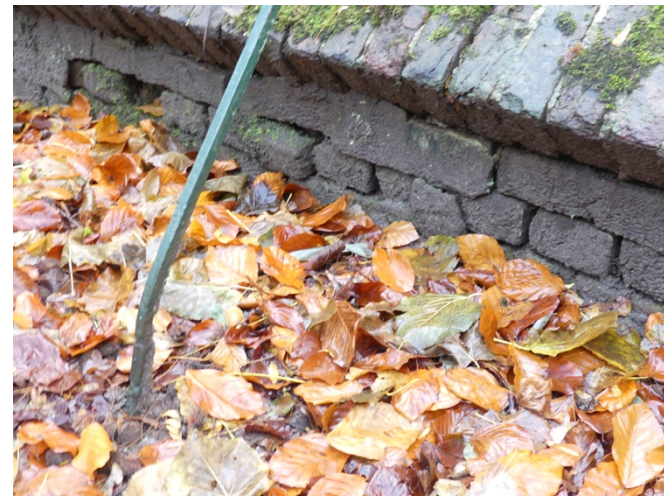
Afb. §22.05, uitgespoeld voegwerk bij maaiveld, afgefallen pleisterwerk, loszittende en uitgevallen stenen

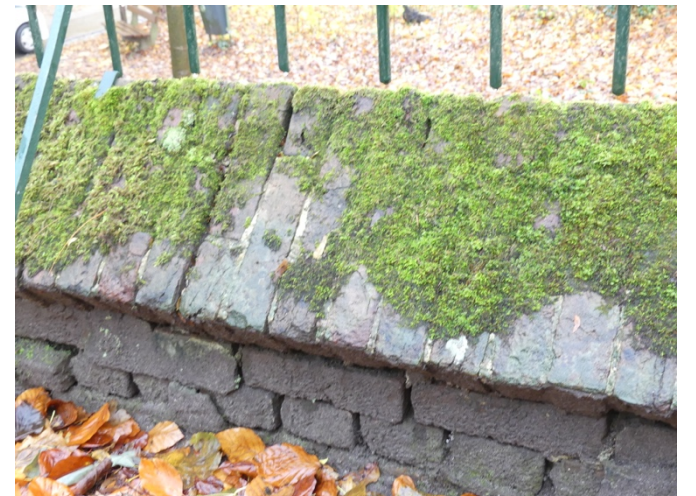
Afb. §22.06, mosgroei, afgefallen pleisterwerk en loszittende stenen

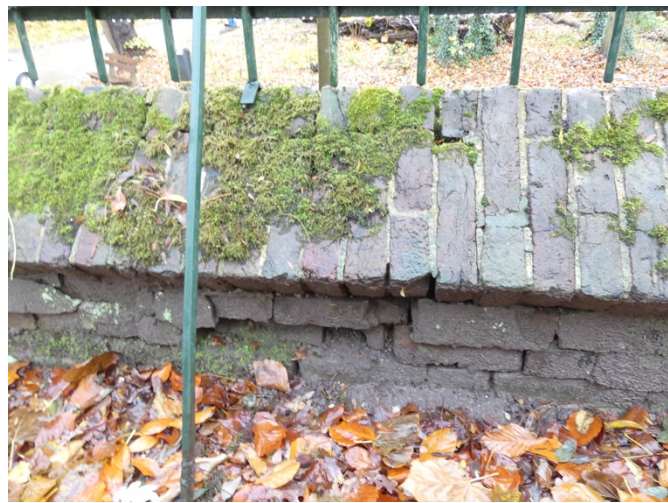
Afb. §22.07, gescheurd metselwerk

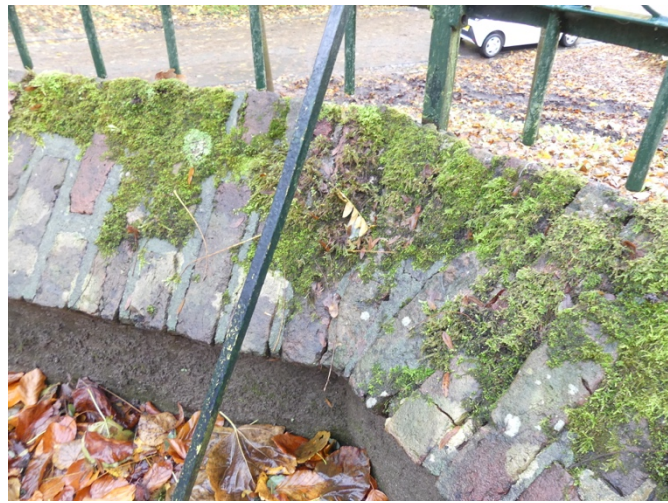
Afb. §22.08, mosgroei en gescheurde stenen

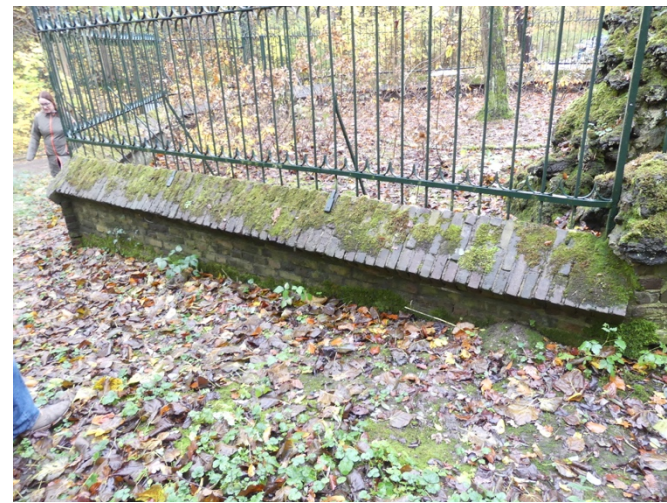
Afb. §22.13, mosgroei en uitgespoeld voegwerk

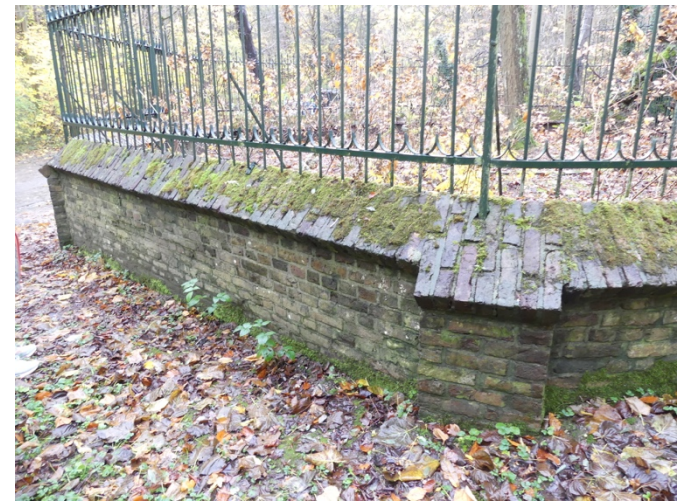
Afb. §22.14, mosgroei, uitgespoeld voegwerk en slordig (hersteld ?) metselwerk

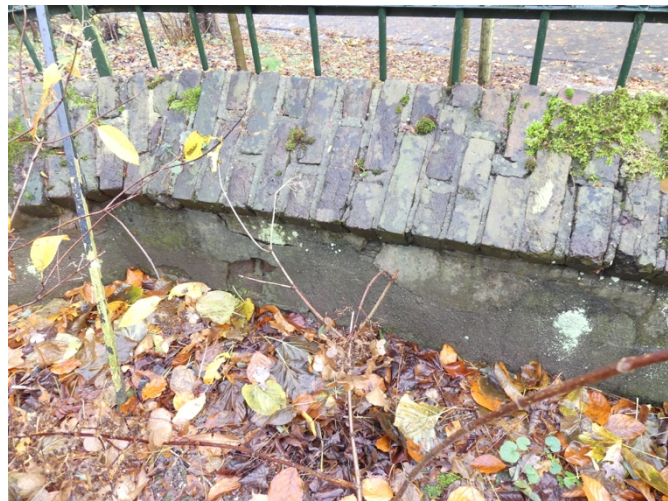
Afb. §22.09, slordig herstelwerk, uitgespoeld voegwerk, gescheurd en loszittend pleisterwerk

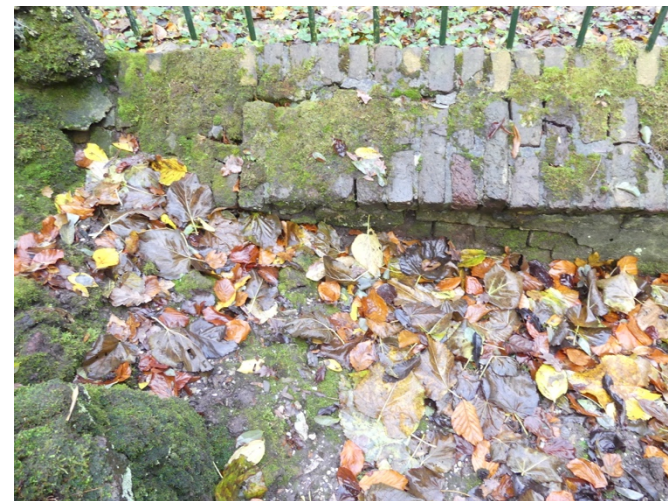
Afb. §22.10, gescheurde ezelsrug, loszittend werk onder de ezelsrug (voegwerk, pleisterwerk, stenen)

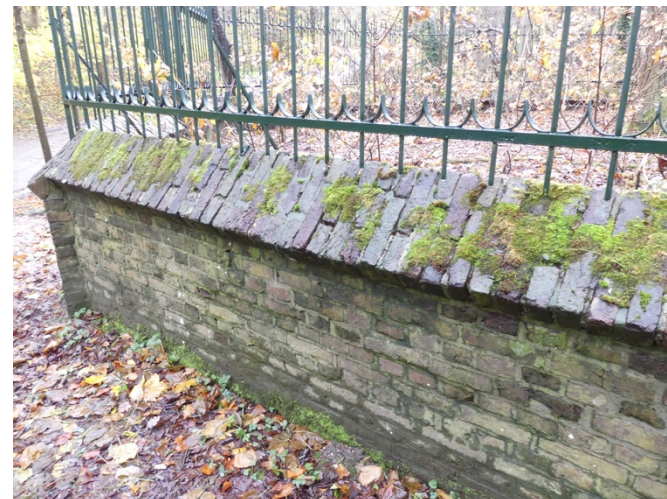
Afb. §22.15, mosgroei en uitgespoeld voegwerk

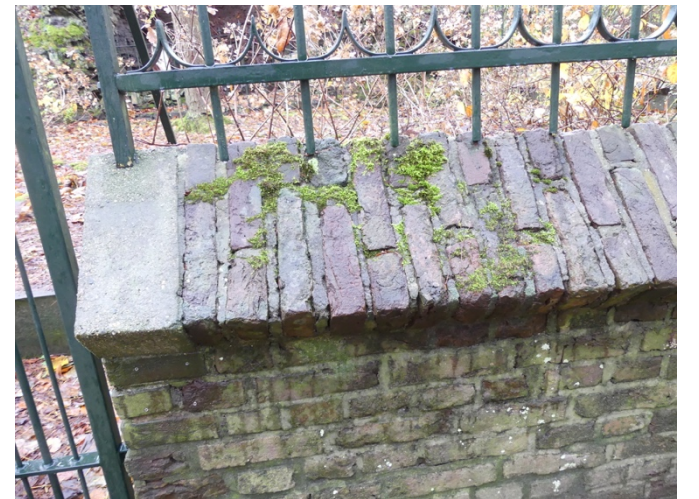
Afb. §22.16, uitgespoeld, losgekrompen voegwerk

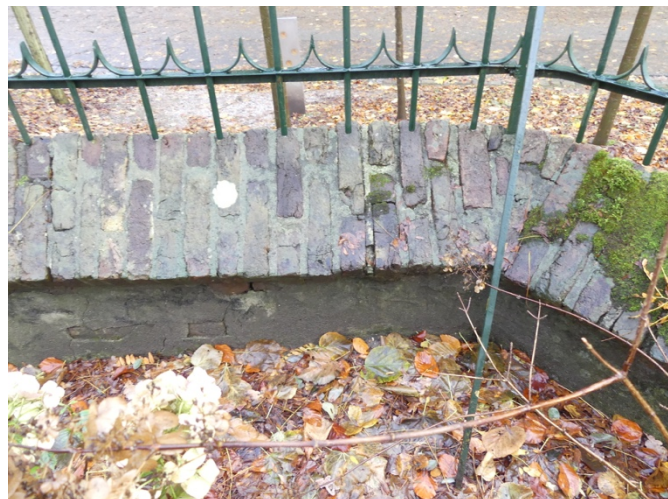
Afb. §22.11, loszittend voegwerk, gescheurde stenen, slordig metselwerk (herstelwerk?), gescheurd pleisterwerk

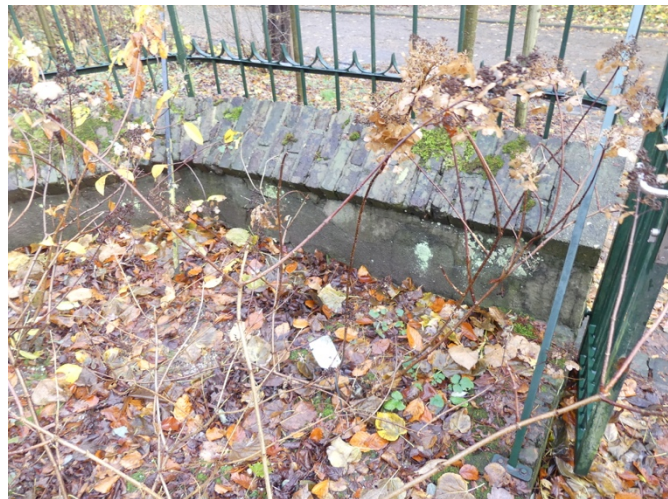
Afb. §22.12, uitgespoeld, losgekrompen voegwerk, barsten in pleisterwerk

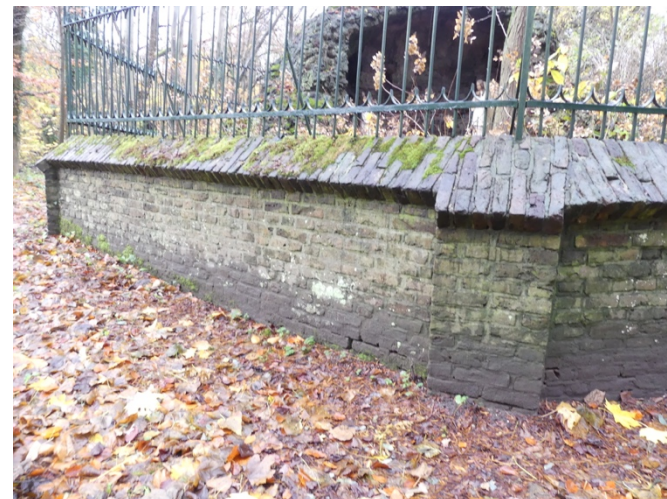
Afb. §22.17, uitgespoeld, uitgevallen voegwerk bij maaiveld

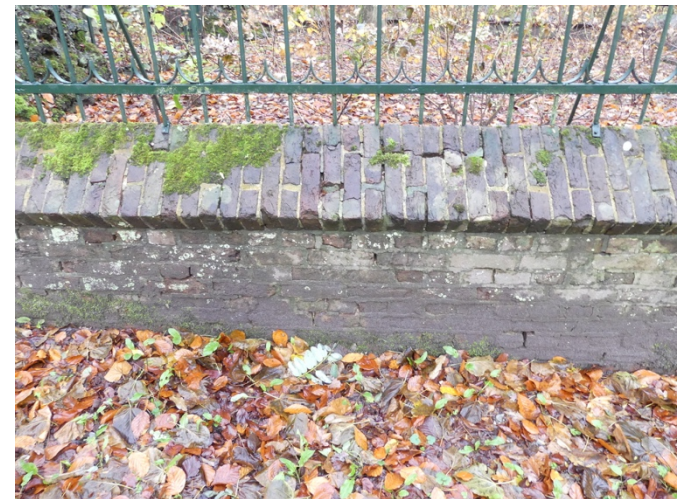
Afb. §22.18, mosgroei, uitgespoeld voegwerk, gescheurde ezelsrug, kapotte stenen

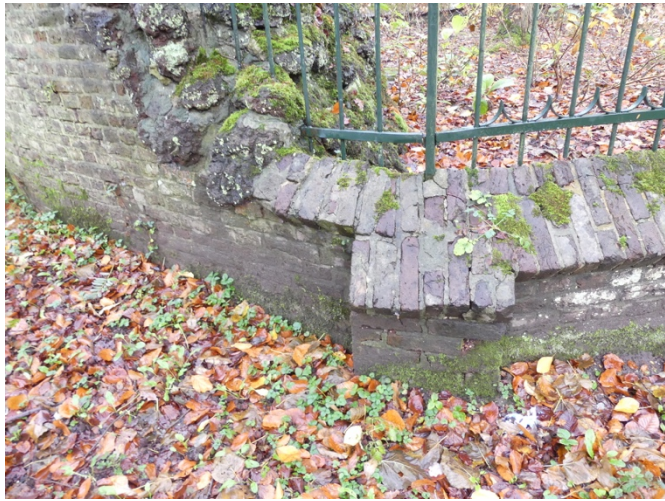
Afb. §22.19, beschadigde ezelsrug, slordig hersteld voegwerk

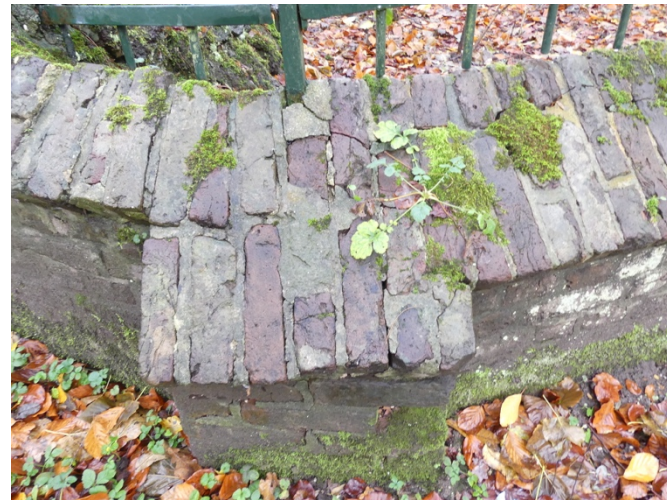
Afb. §22.20, losgescheurde mortel rondom hekspijl (roest?)

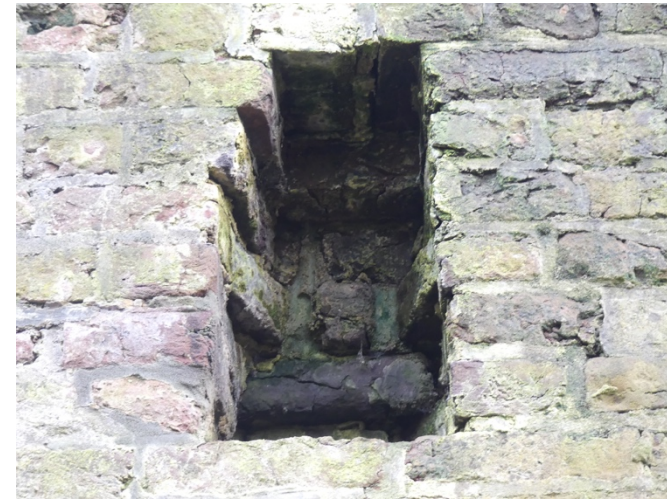
Afb. §22.25, detail gat met opzettelijk schuin gelegde stenen (functie?)

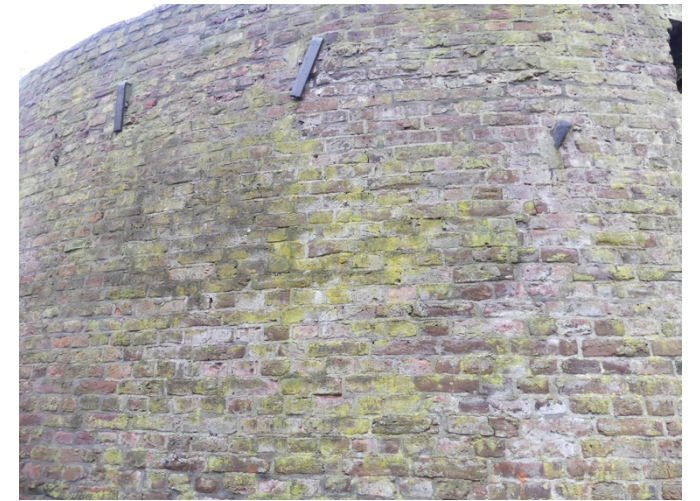
Afb. §22.26, uitgespoeld en uitgevallen voegwerk, kapotte stenen

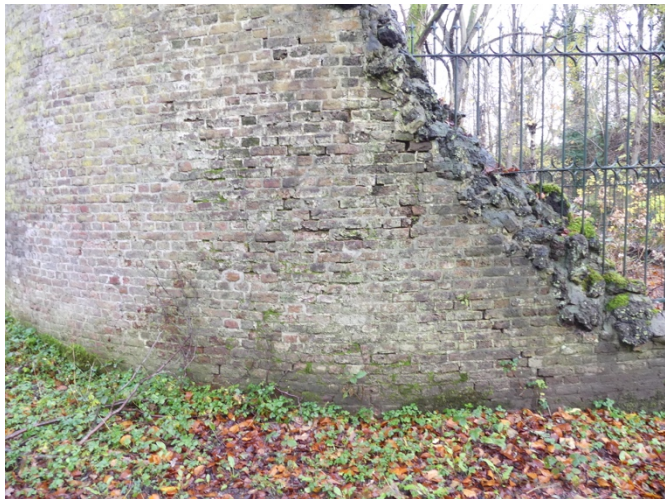
Afb. §22.21, loszittend en uitgevallen voegwerk, kapotte stenen

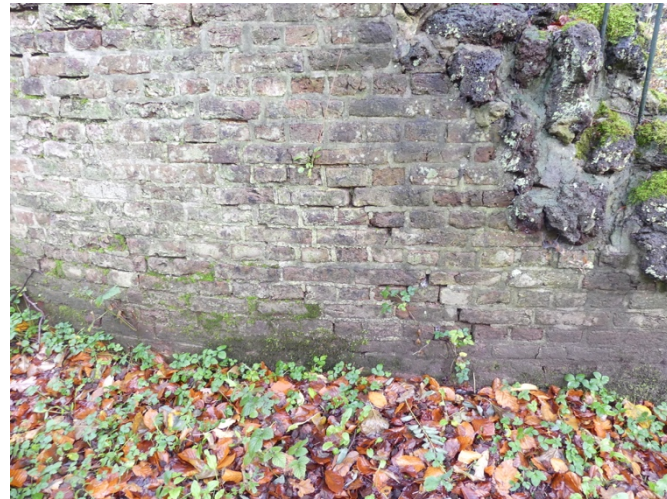
Afb. §22.22, loszittend, uitgevallen voegwerk

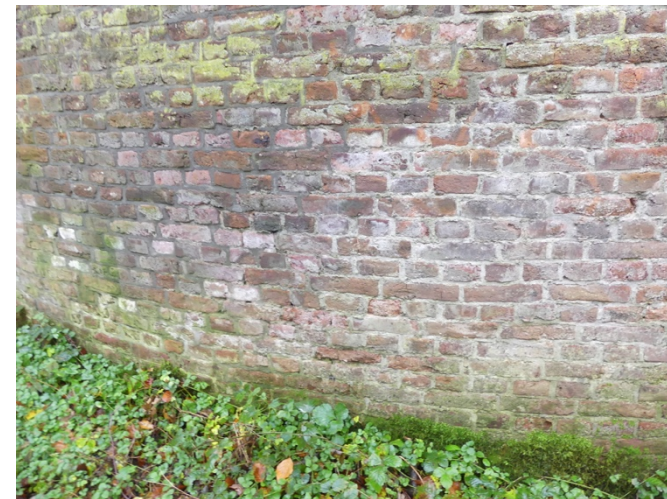
Afb. §22.27, mosgroei bij maaiveld, afwijkend hersteld voegwerk

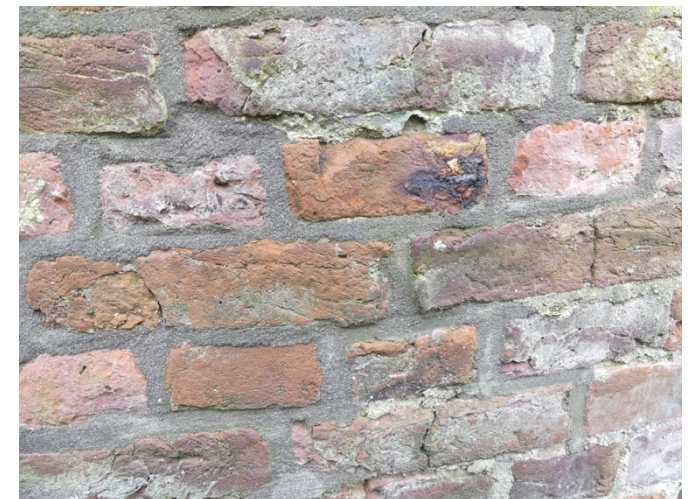
Afb. §22.28, fracties mogelijk origineel voegwerk

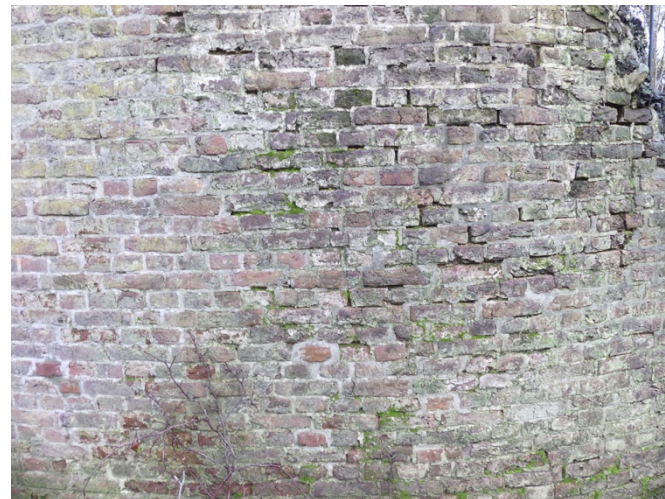
Afb. §22.23, loszittend, uitgevallen voegwerk, kapotte stenen

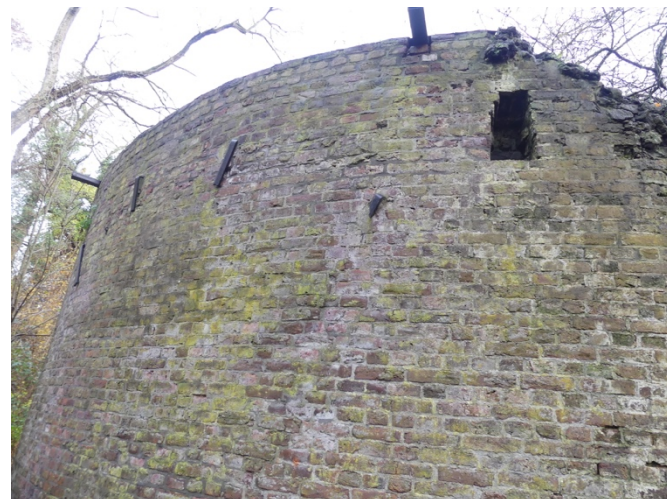
Afb. §22.24, uitgevallen voegwerk, gat in metselwerk

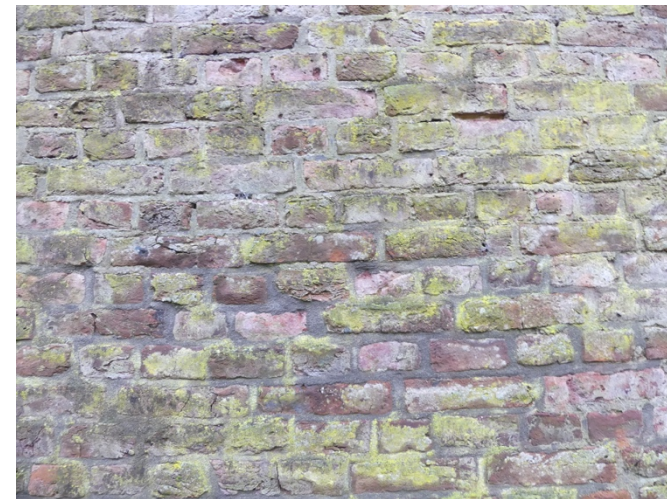
Afb. §22.29, slordig hersteld en weer uitgevallen voegwerk

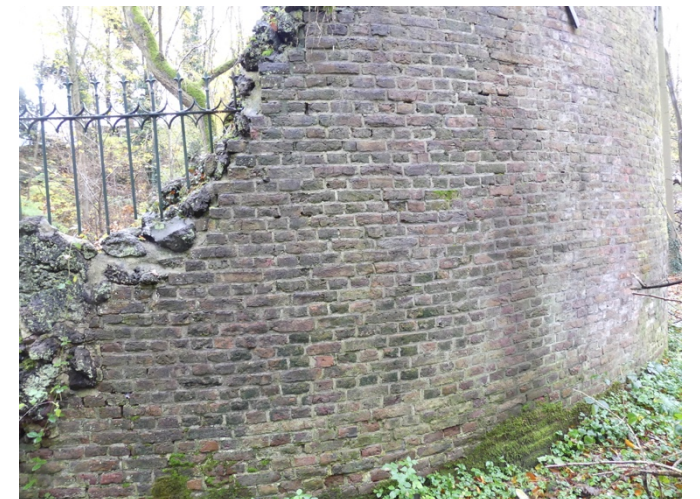
Afb. §22.30, lekkagespoor, loszittend en uitgevallen voegwerk en kapotte stenen

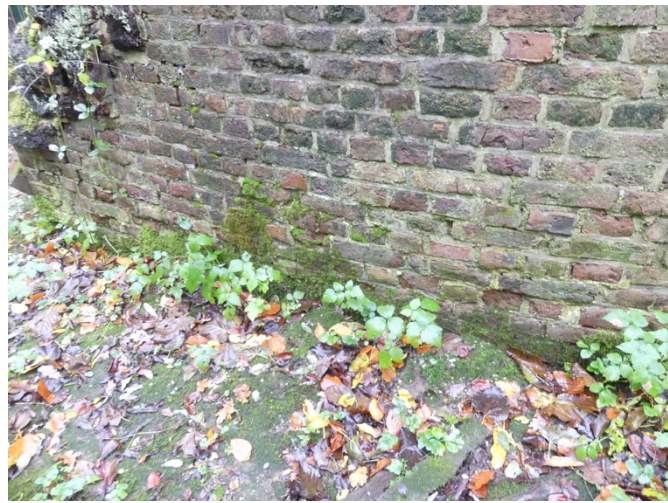
Afb. §22.31, mosgroei, kapotte stenen

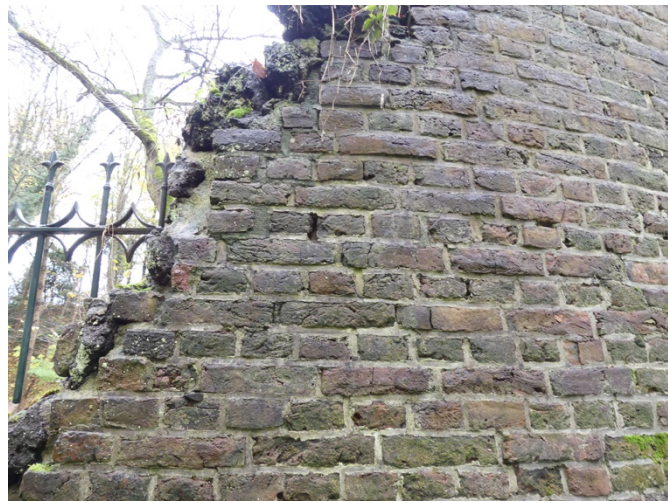
Afb. §22.32, slordig hersteld en weer uitgevallen voegwerk

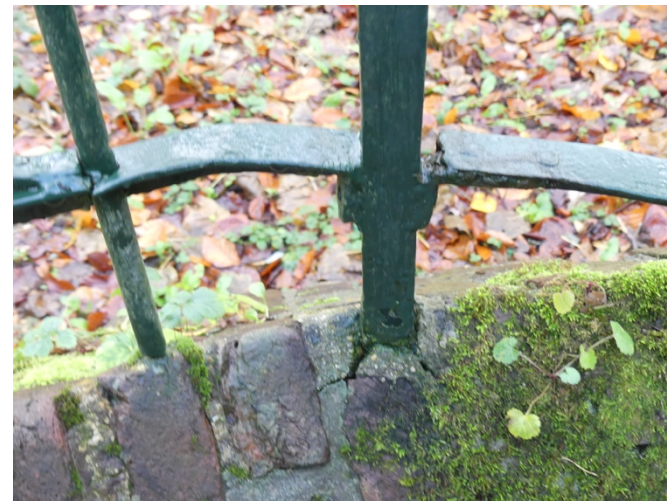
Afb. §43.05, gescheurde onderregel en slechte reparatie

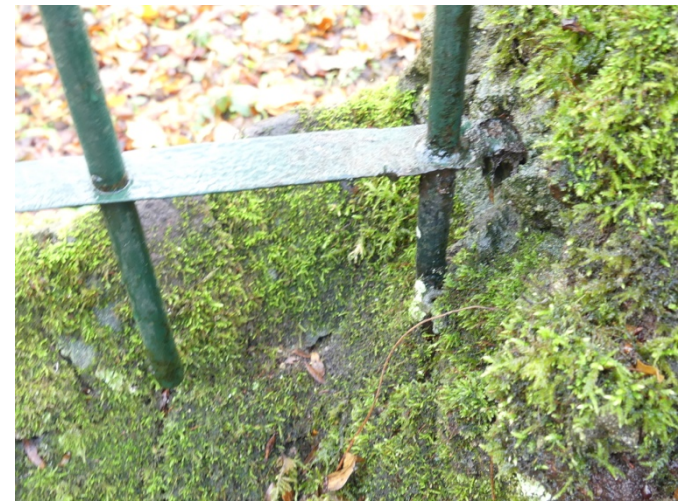
Afb. §43.06, roestvorming en aangetaste, dun geworden strip

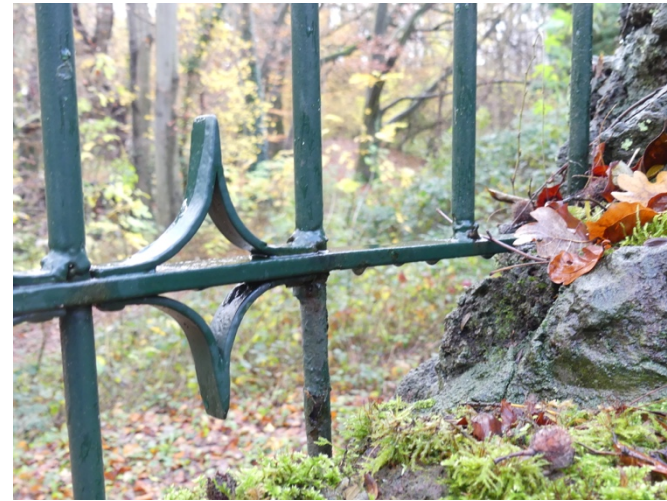
Afb. §43.07, slordige reparaties en roestvorming

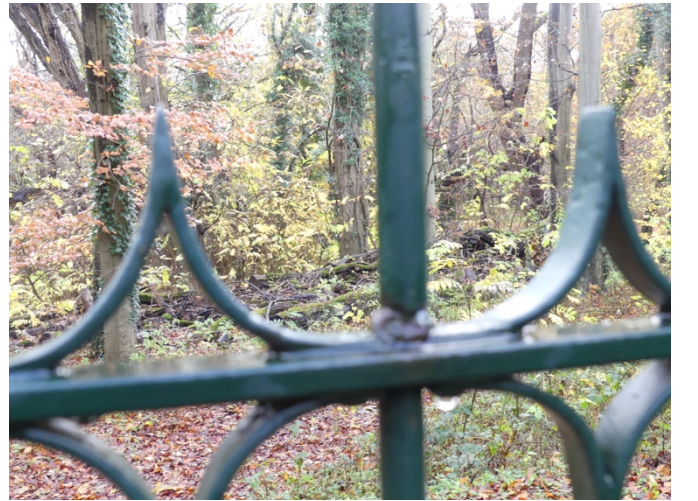
Afb. §43.08, slordige reparatie

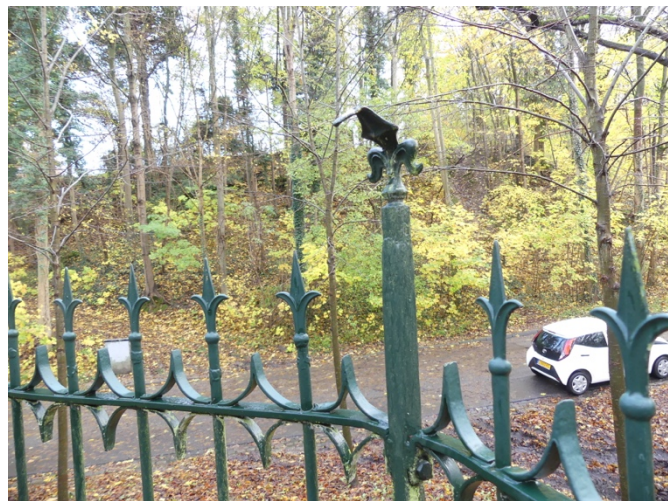
Afb. §43.03, omgebogen pilasterpunt

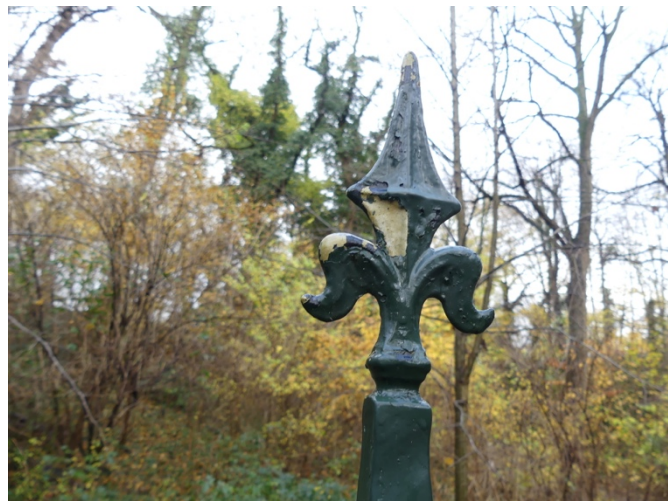
Afb. §43.04, goudverf onder groene deklaag (mogelijk verguld)

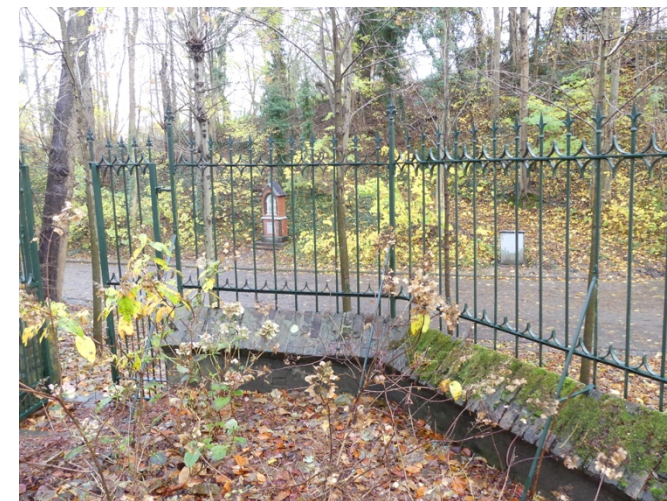
Afb. §43.09, verschillende schoren

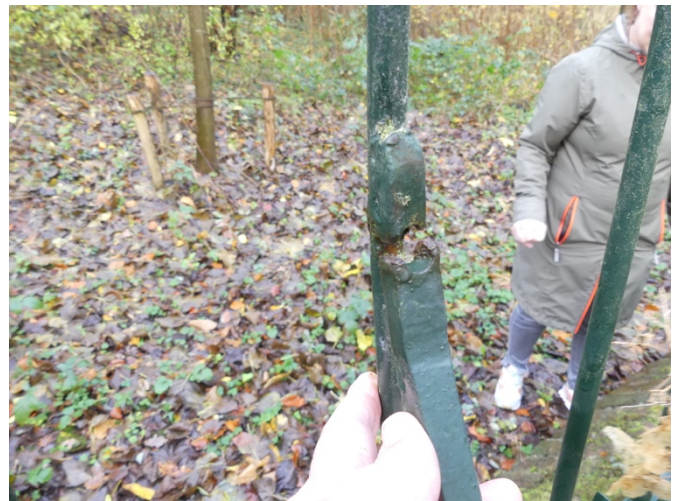
Afb. §43.10, losgeroeste bevestiging schoor

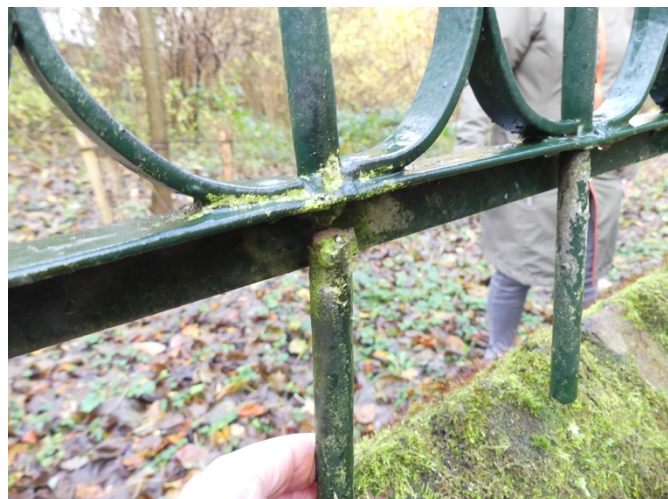
Afb. §43.11, afgebroken bevestiging baluster en roestvorming

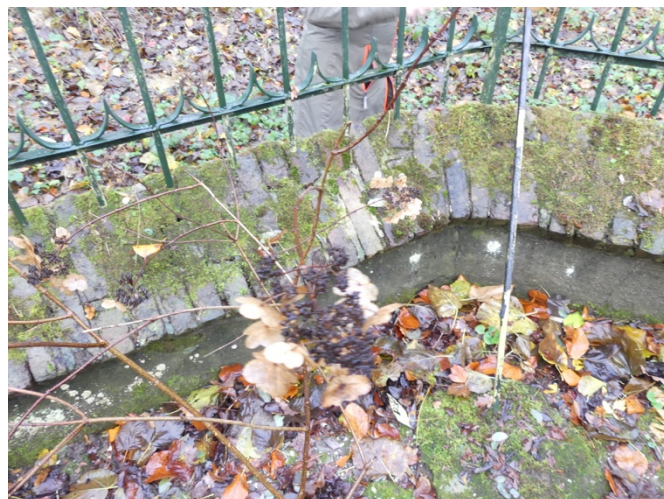
Afb. §43.12, enigszins ontzette schoor met oude verflagen

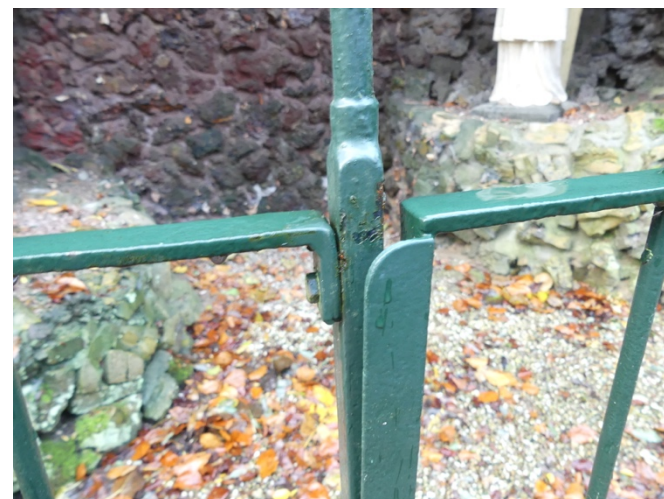
Afb. §43.17, speling naast scheefhangend poortje

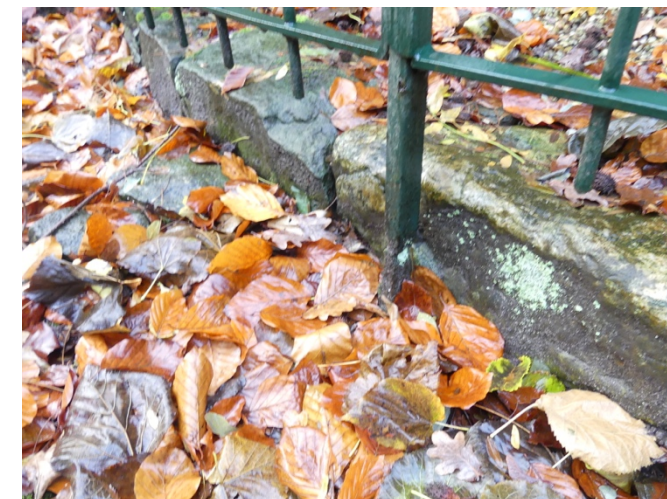
Afb. §43.18, roestvorming op sluitpilaster poortje

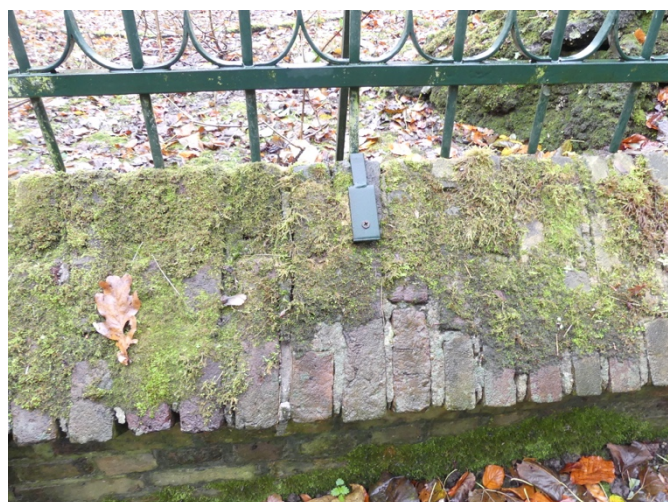
Afb. §43.13, volkomen afwijkende bevestiging met roestende kruiskopmoer

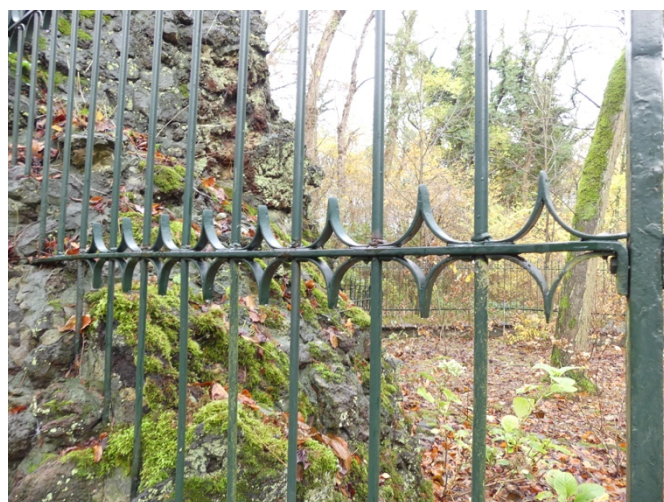
Afb. §43.14, slechte reparaties en roestvorming

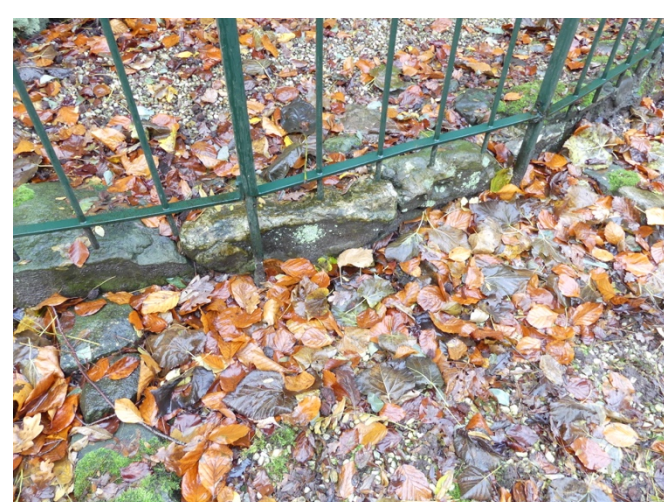
Afb. §43.19, onderzijde poortje met roestvorming

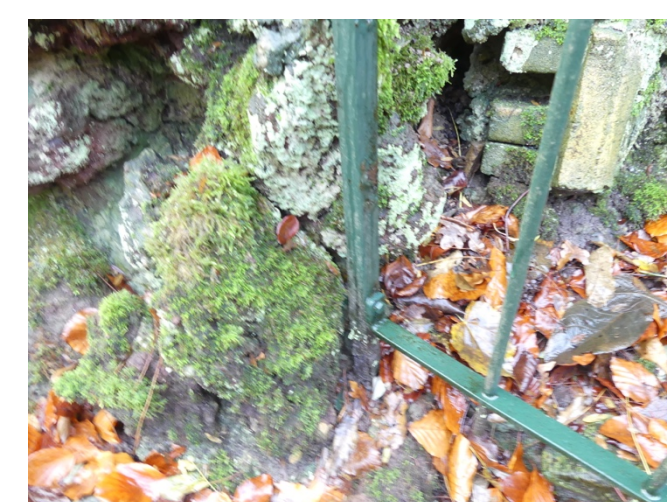
Afb. §43.20, roestvorming op staander, zeskantbouten als bevestiging op pilaster

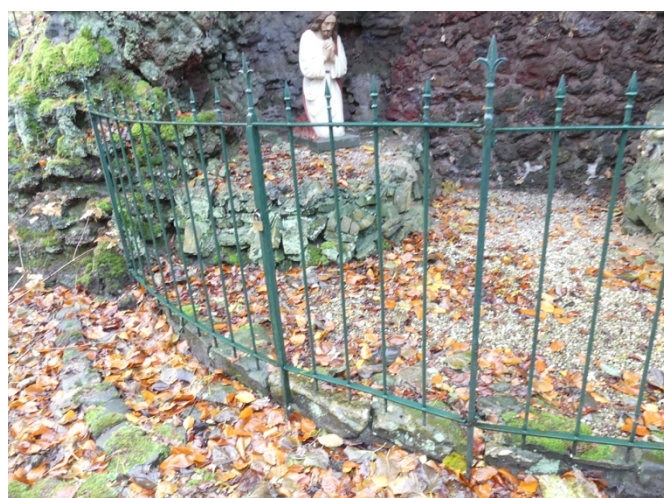
Afb. §43.16, roestvorming op poortje en hangpunten pilaster
