## Rapportage en advies Kruiskapel te Obbicht

Joan van den Hurk

28-9-2025

RM18284

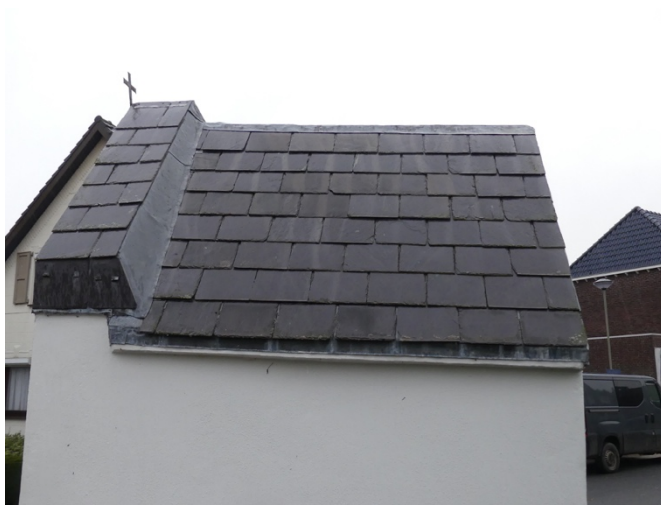
Afb. §33.01, overzicht linkerdeel dakje met 'topgevel', verschillend voetdetail

- Het uitvoeren van herstelwerk dan wel vervangen van de natuurleien dakbedekking;
  - Tijdsbestek: binnen 1 à 2 jaar;
- Het uitvoeren van minder urgente, maar wel -mogelijk- noodzakelijke maatregelen:

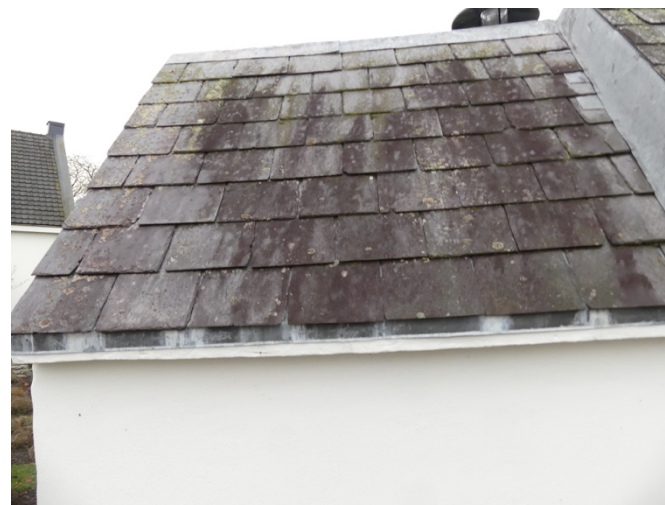
Afb. §33.02, overzicht rechterdeel dakje, verschillend voetdetail

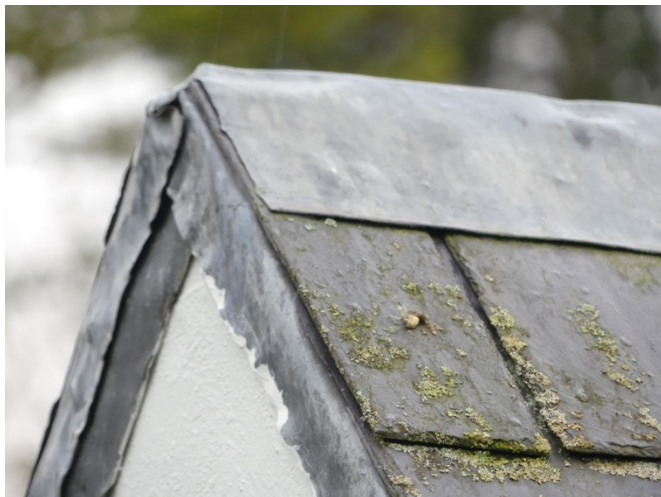
Afb. §33.03, noklood zonder deugdelijk einddetail aangebracht

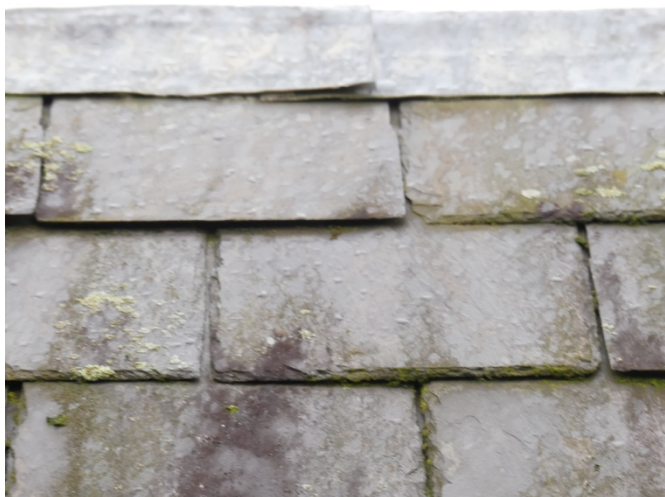
Afb. §33.04, noklood met onvoldoende overlap zonder felsrand

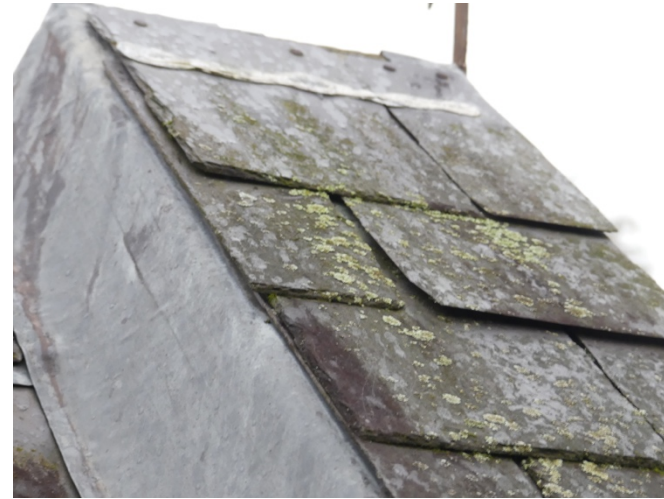
Afb. §33.05, zeer dun versleten en gapende leien op de topgevel, de bovenste met nagels zonder trotseerloodje bevestigd, noklood verdwenen (oude kitresten)

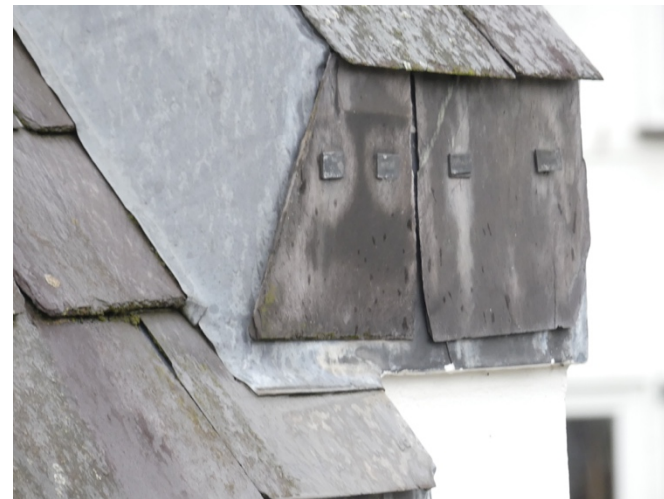
Afb. §33.07, zeer dun versleten, gebarsten koeverleien (?) met trotseerloodje bevestigd

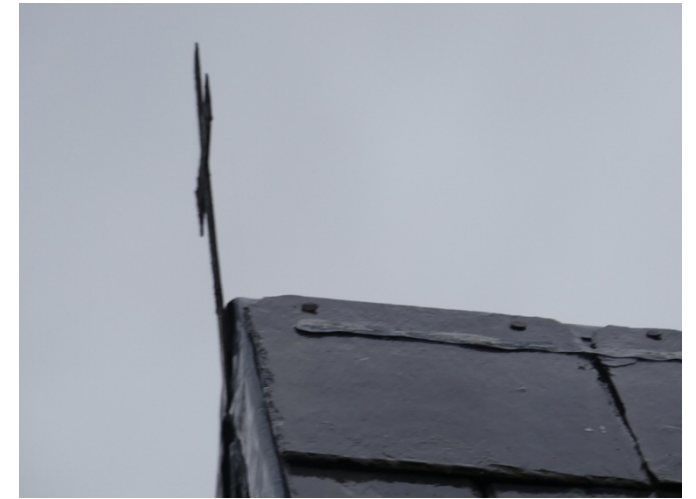
Afb. §33.06, zeer dun versleten leien op de topgevel, de bovenste met nagels zonder trotseerloodje bevestigd, noklood verdwenen (oude kitresten), nagels komen los

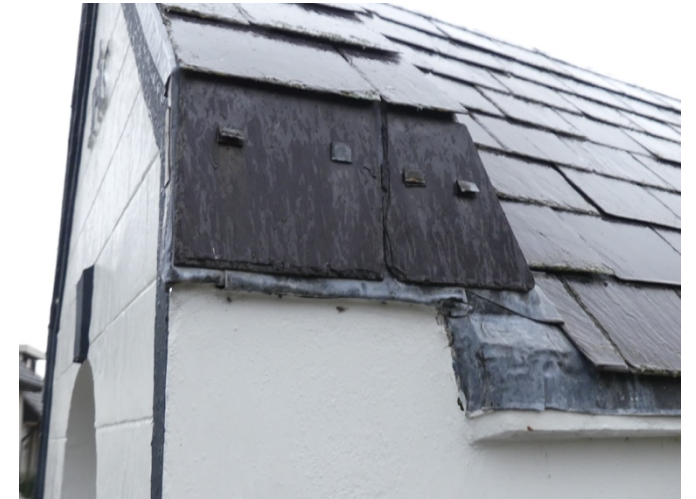
Afb. §33.08, trotseerloodjes opgewaaid, koeverleien (?) te kort (gapende opening met liggende leien)

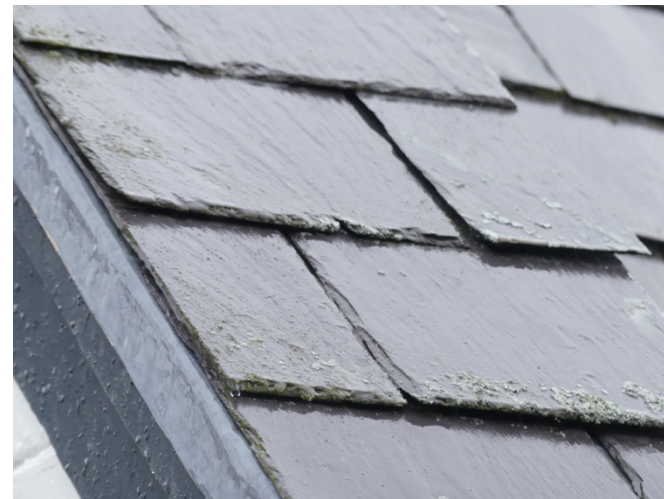
Afb. §33.09, zeer dun versleten gapende leien

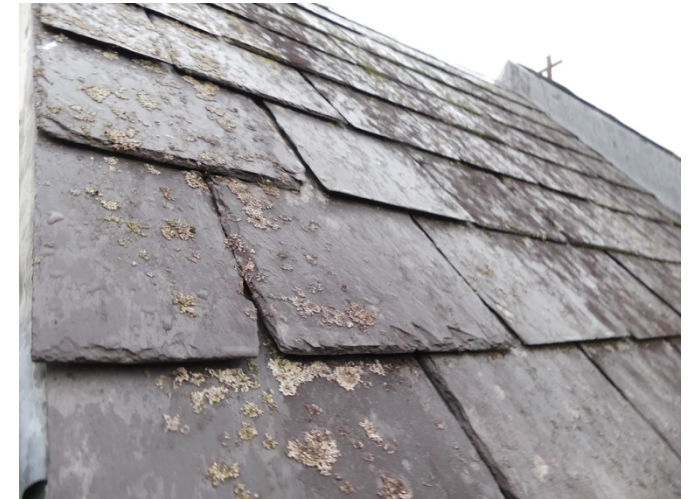
Afb. §33.10, zeer dun versleten leien, enkele scheefgewaaid

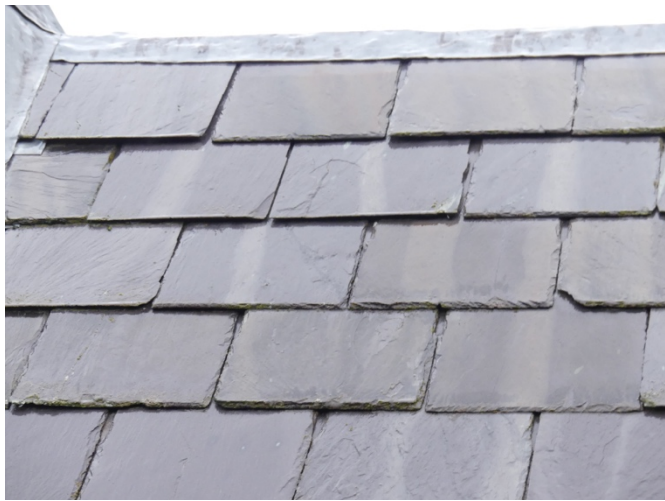
Afb. §33.11, zeer dun versleten, gapende en beschadigde leien

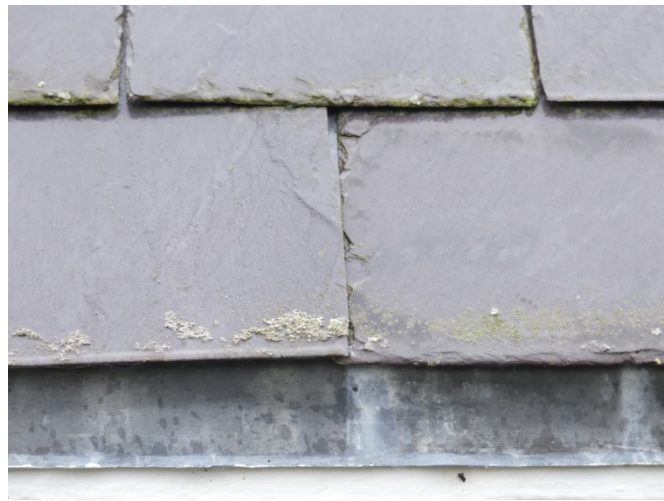
Afb. §33.12, scheefgewaaide, dun versleten voetlei

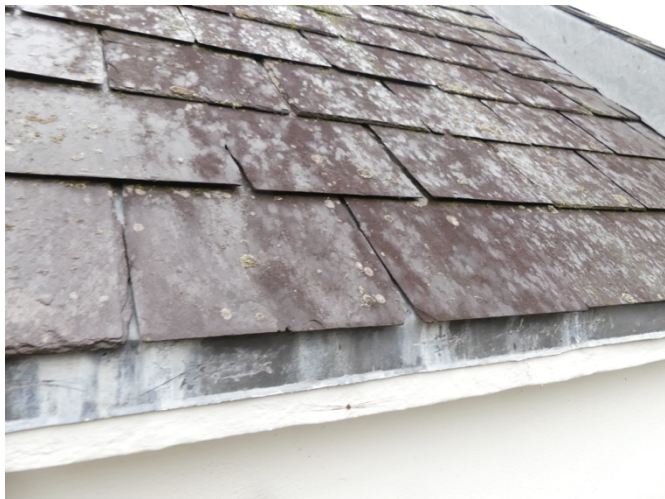
Afb. §33.13, zeer dun versleten, gapende en beschadigde leien

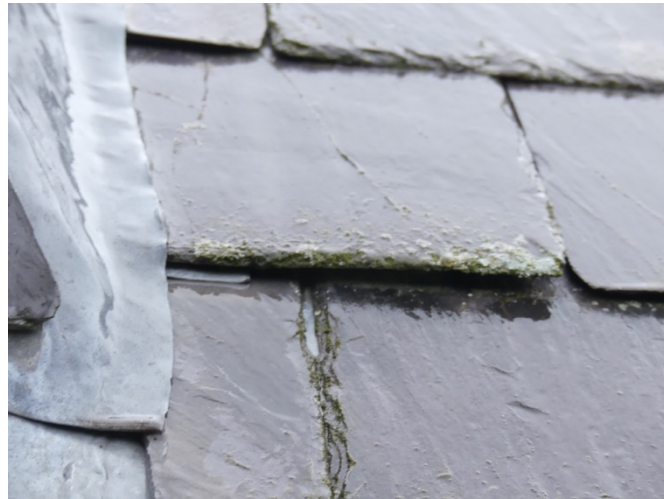
Afb. §33.14, zeer dun versleten en dikke leien door elkaar
