## Rapportage en advies voormalig zwembad, Vijverweg te Sittard

Joan van den Hurk

9-6-2025

24.077.PP.250609.01

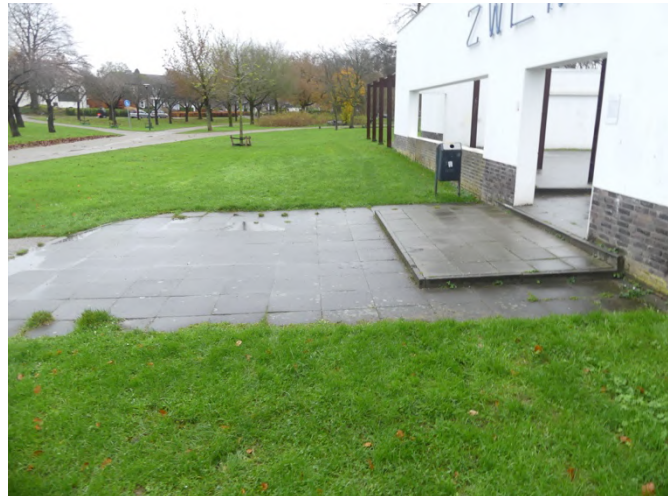
Afb. §15.01, begroeid, verzakkend tegelwerk met plasvorming

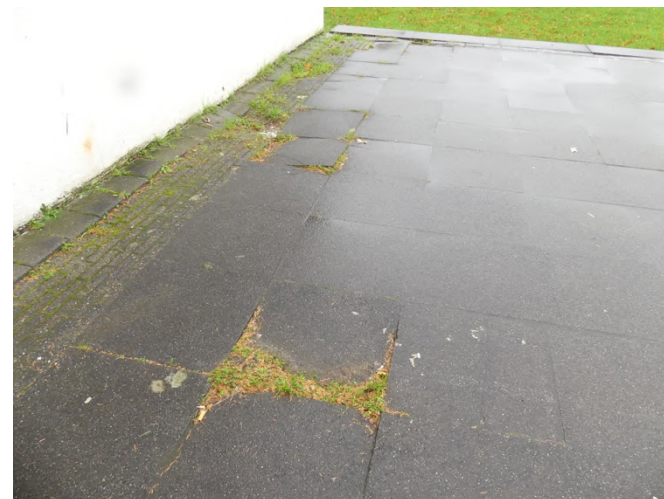
Afb. §15.09, begroeid, verzakkend tegelwerk, valgevaar publiek

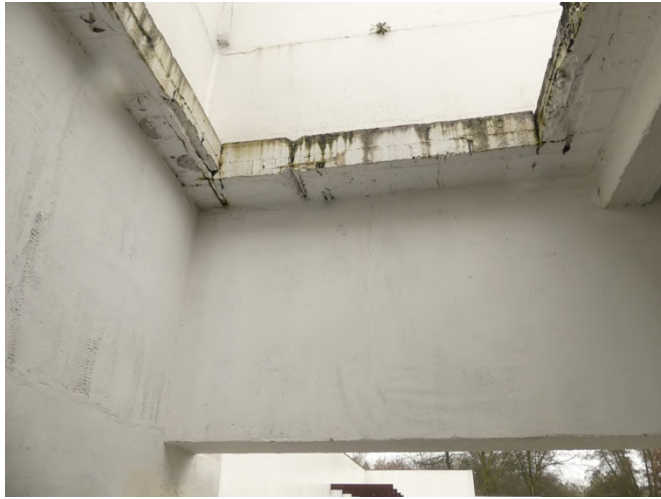
Afb. §21.01, ondeskundig ingezaagde sparing

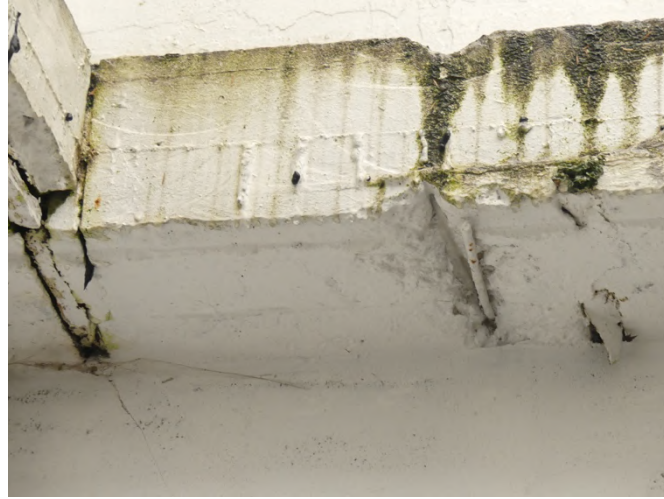
Afb. §21.02, scheurvorming en zaagsnede

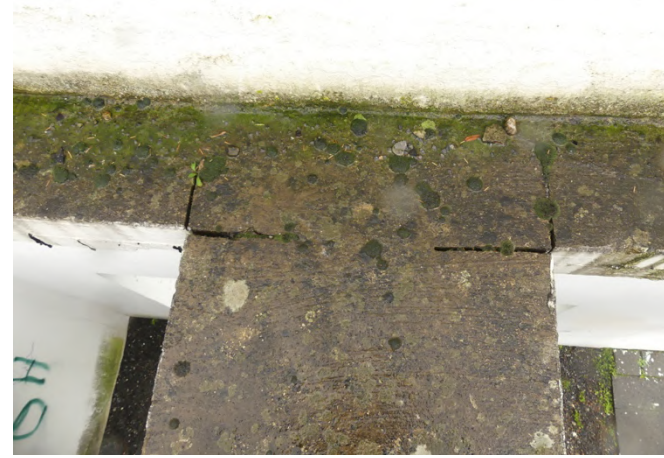
Afb. §21.07, zaagsnedes en scheurvorming de wapening

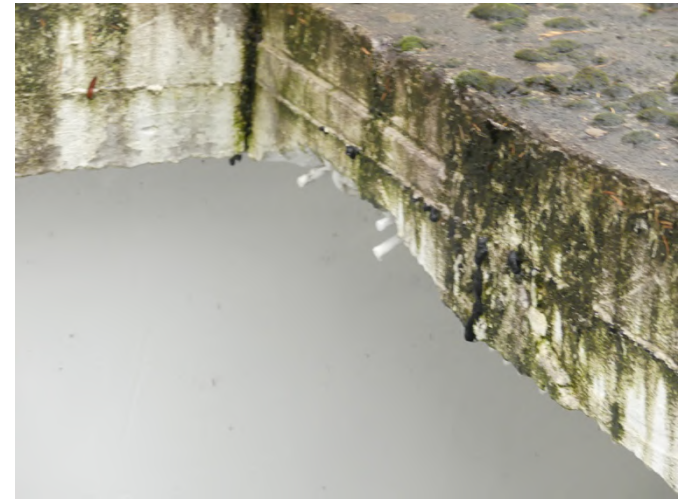
Afb. §21.08, afboerend beton door te weinig betondekking op

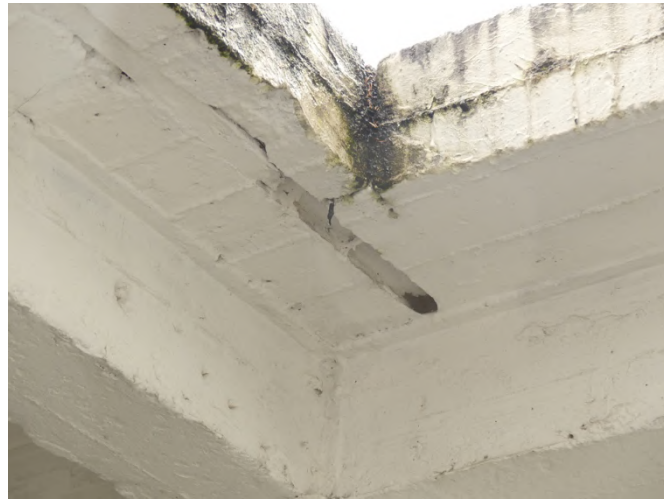
Afb. §21.04, vochtschade

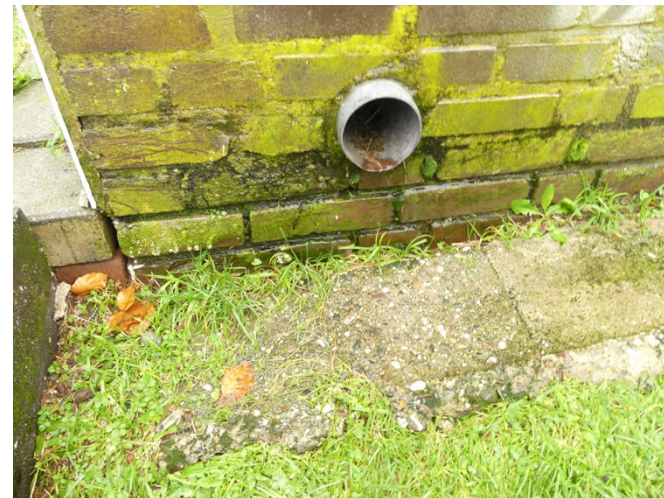
Afb. §22.01, alggroei en uitgespoeld voegwerk bij maaiveld

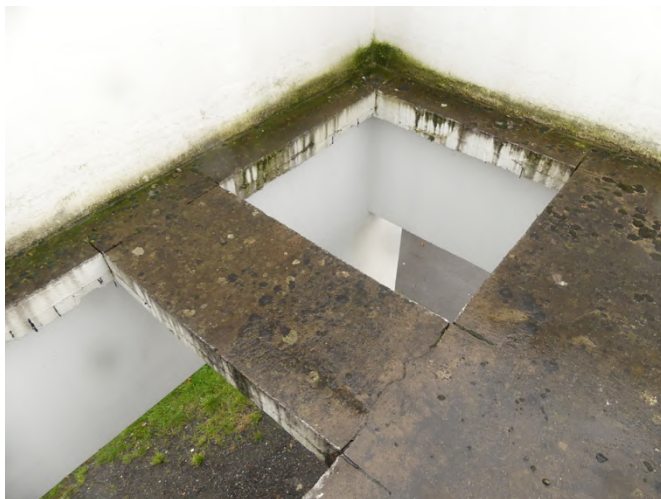
Afb. §21.05, zaagsnedes en scheurvorming, ontbrekende rand-beveiliging

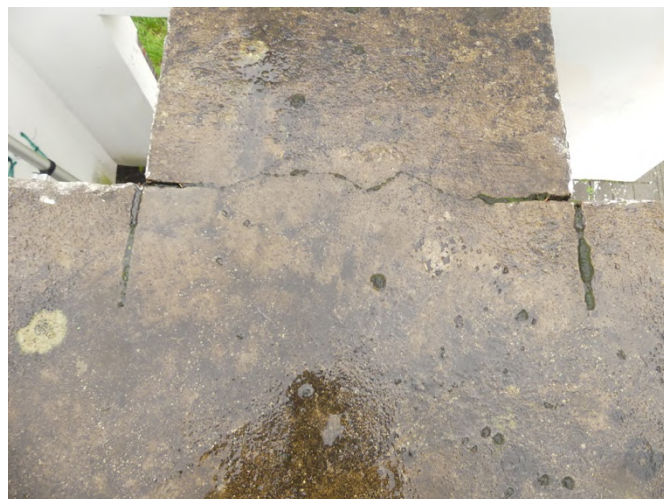
Afb. §21.06, zaagsnedes en scheurvorming

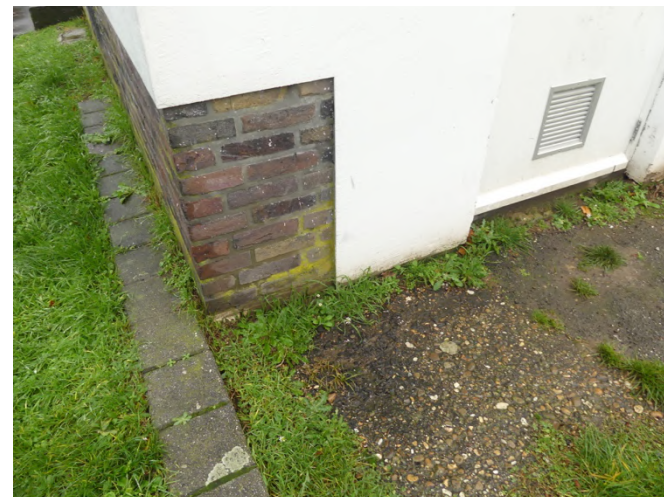
Afb. §22.03, alggroei en uitgespoeld voegwerk bij maaiveld

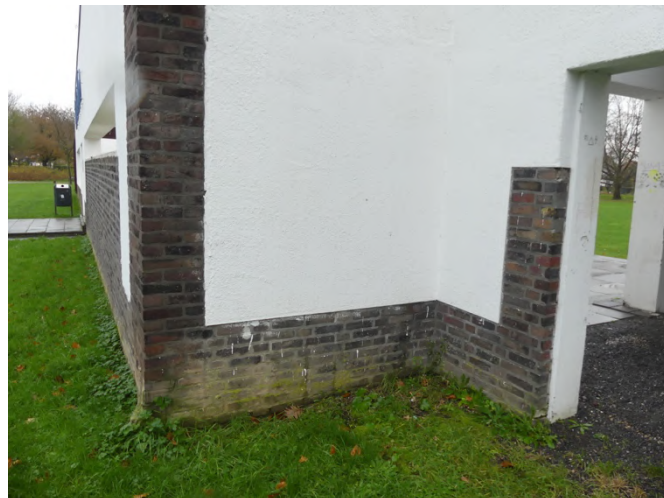
Afb. §22.10, alggroei en uitgespoeld voegwerk bij maaiveld

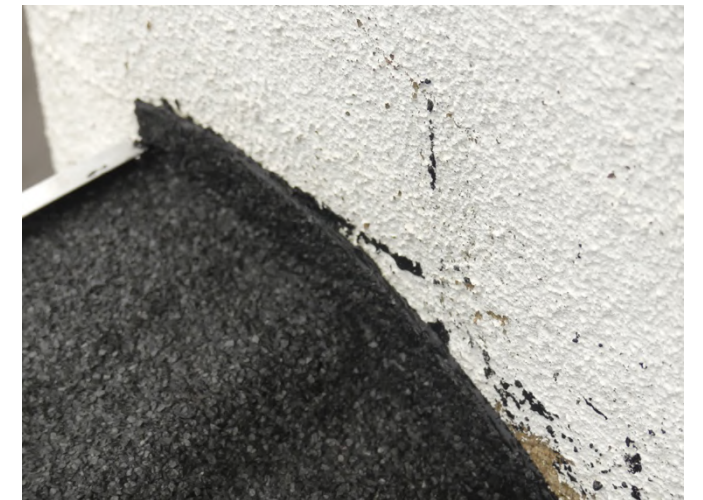
Afb. §33.12, opstand tegen opgaande muur niet ingewerkt

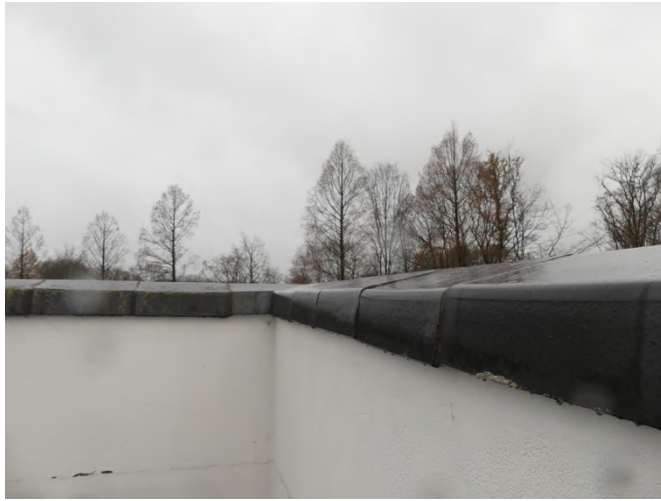
Afb. §33.13, ontbrekende -keramische- naadafdichtingen

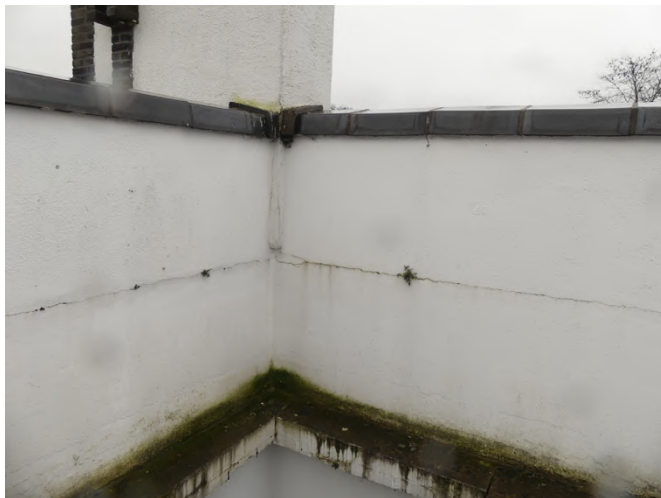
Afb. §33.17, (vermoedelijk) restanten in pleisterwerk tegen toren

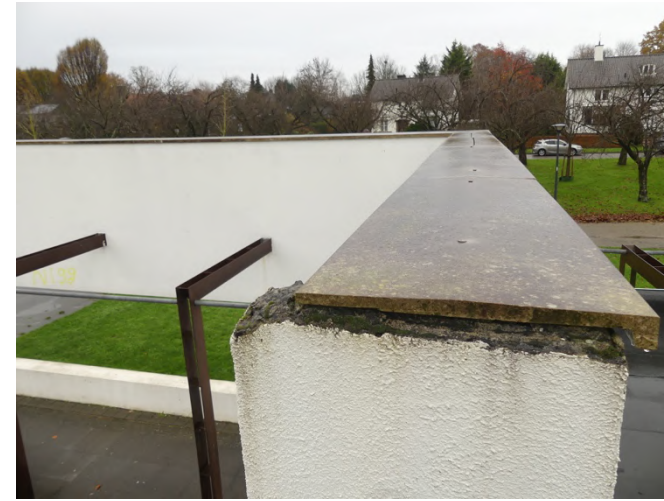
Afb. §35.01, overzicht natuursteen afdekken, zeer slordig aangewerkt

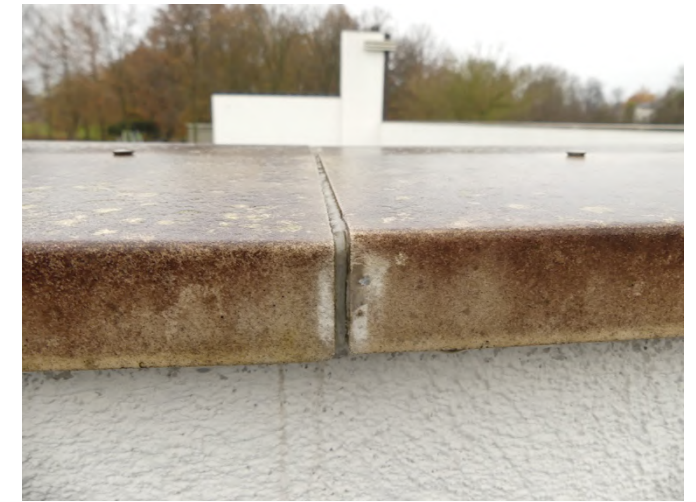
Afb. §35.04, van bovenzijde aangebrachte schroeven, risico op lekkage

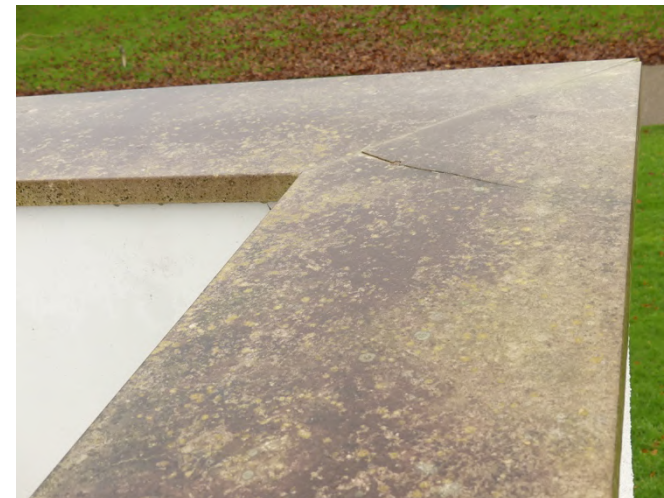
Afb. §35.05, gebroken hoekstuk

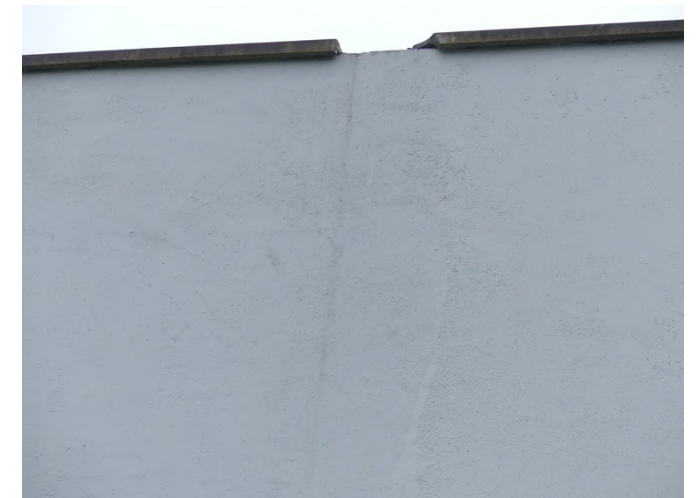
Afb. §35.06, afgebroken stuk natuursteen op langsmuur

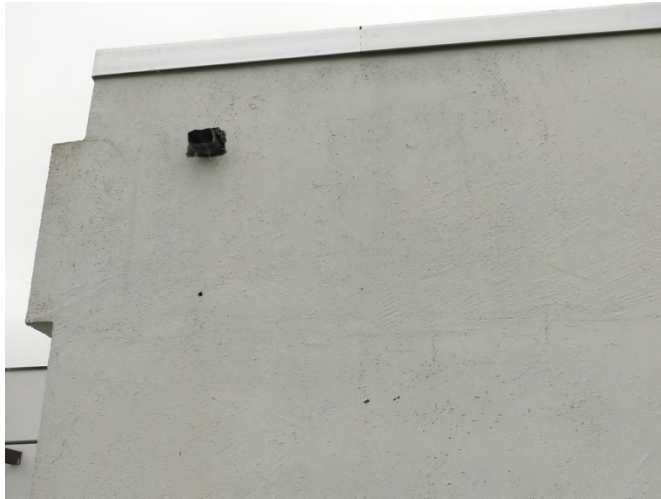
Afb. §40.01, doorvoer uitloop plat dak

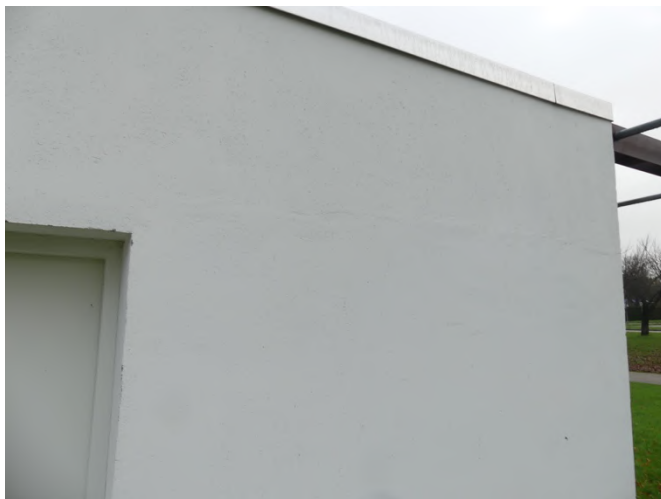
Afb. §40.05, onregelmatig afgewerkte horizontale oneffenheid, mogelijk aftekening van een scheur in het metselwerk

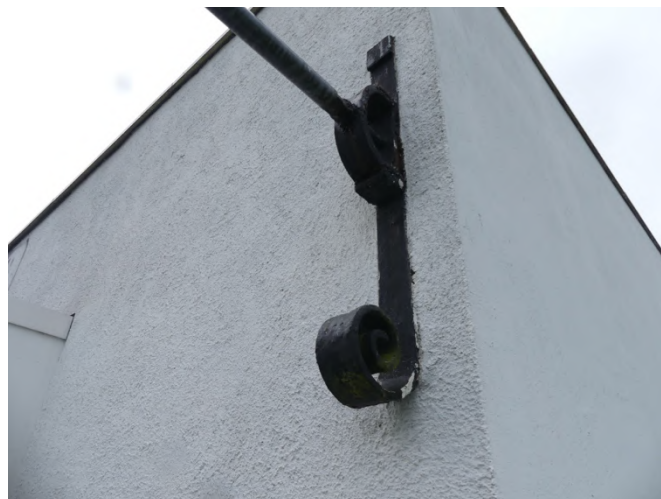
Afb. §40.06, te dik opgezet pleisterwerk, smeedijzeren element volledig opgenomen in pleisterlaag

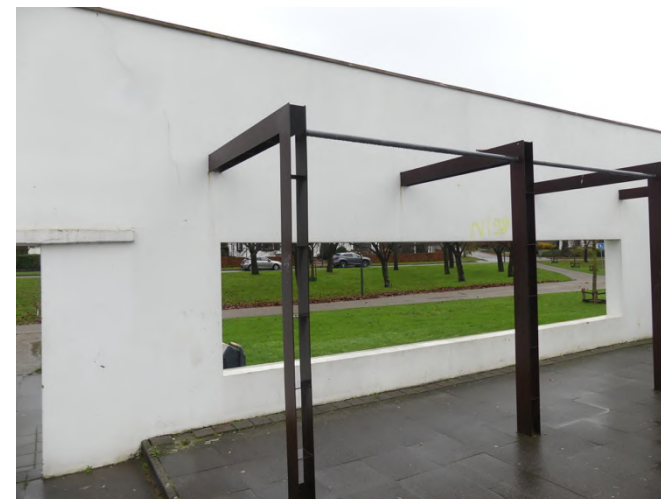
Afb. §40.11, graffiti, roestsporen, gescheurd pleisterwerk

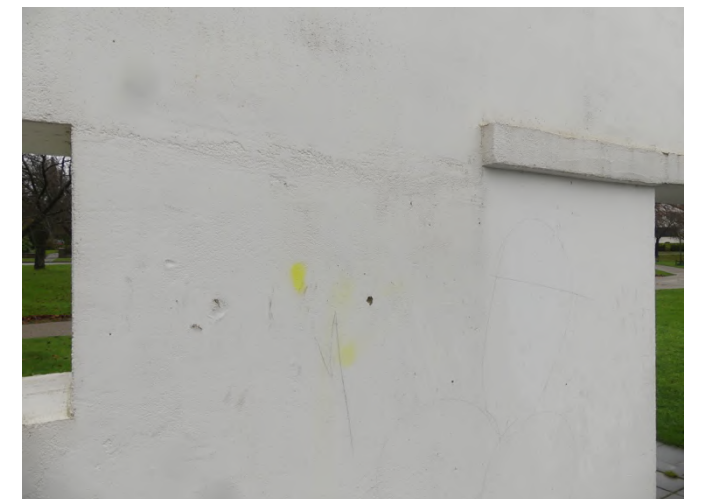
Afb. §40.12, graffiti, mechanische beschadigingen, onregelmatig afgewerkt pleisterwerk

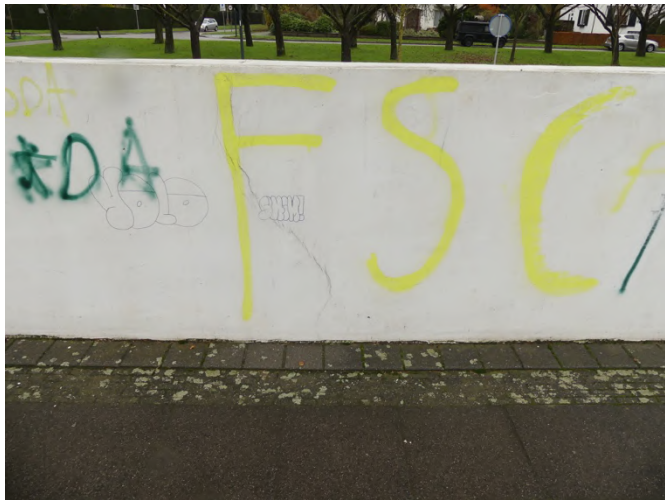
Afb. §40.13, graffiti, gescheurd pleisterwerk, niet onder maaiveld doorgezet pleisterwerk

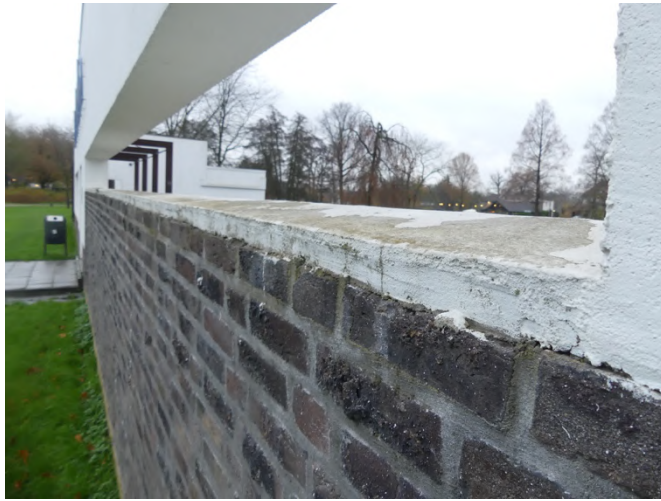
Afb. §40.14, zeer slordig onafgewerkte aansluiting pleisterwerk op metselwerk

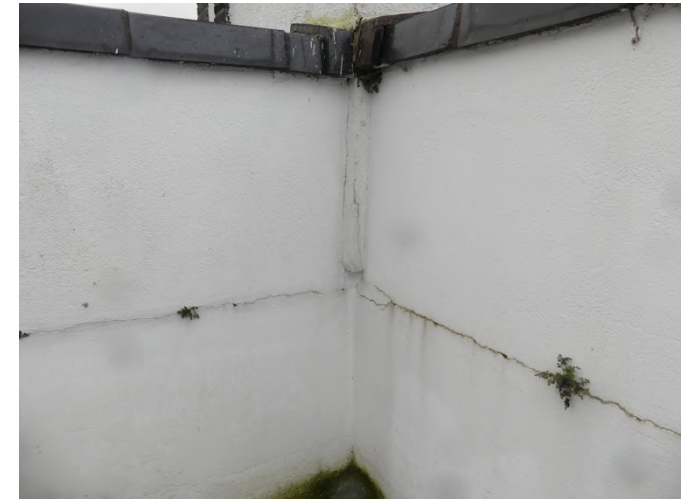
Afb. §40.20, horizontale en verticale scheur met begroeiing

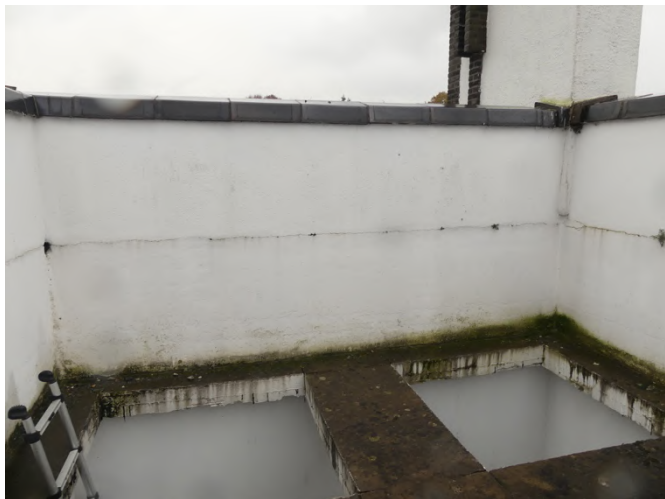
Afb. §40.15, horizontaal gescheurd en vervuild pleisterwerk

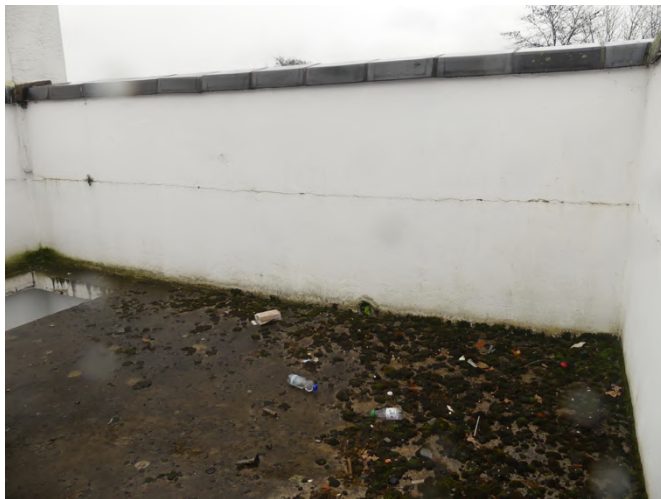
Afb. §40.16, horizontaal gescheurd en vervuild pleisterwerk

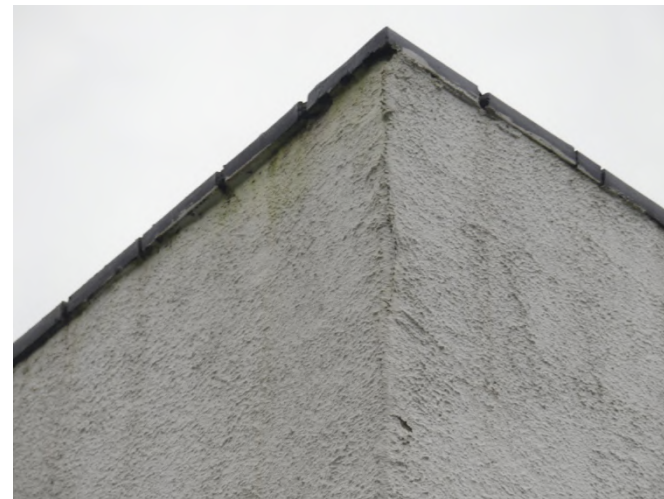
Afb. §40.21, te opgezet pleisterwerk, keramische afdekken hebben geen druiprand meer

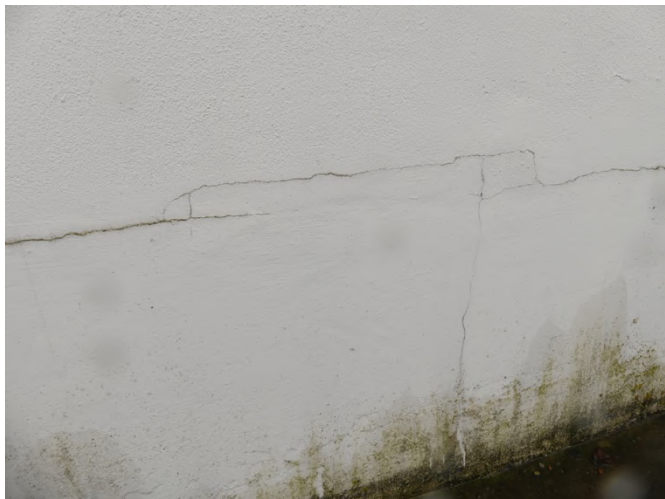
Afb. §40.17, forse, waarschijnlijk bouwkundige, scheuren en vervuild pleisterwerk

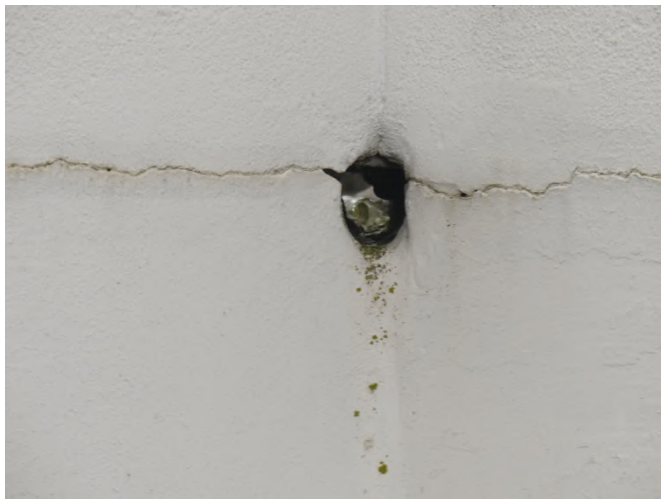
Afb. §40.18, horizontale scheur en gat in muur

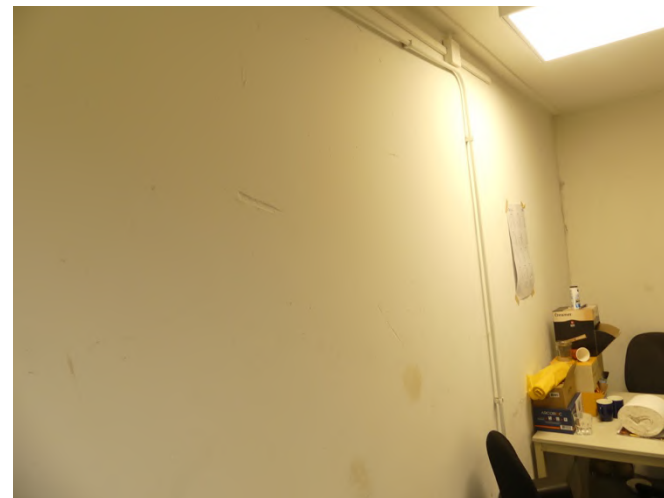
Afb. §40.23, mechanisch beschadigd en vervuild pleisterwerk

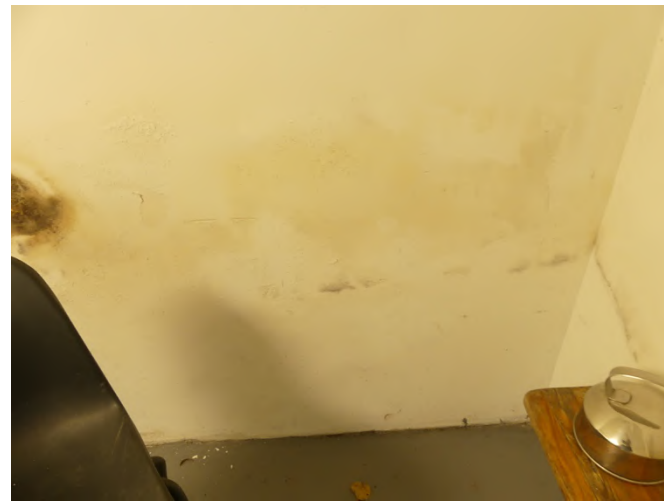
Afb. §40.26, zwaar vervuild pleisterwerk en aftekening vochtbelasting

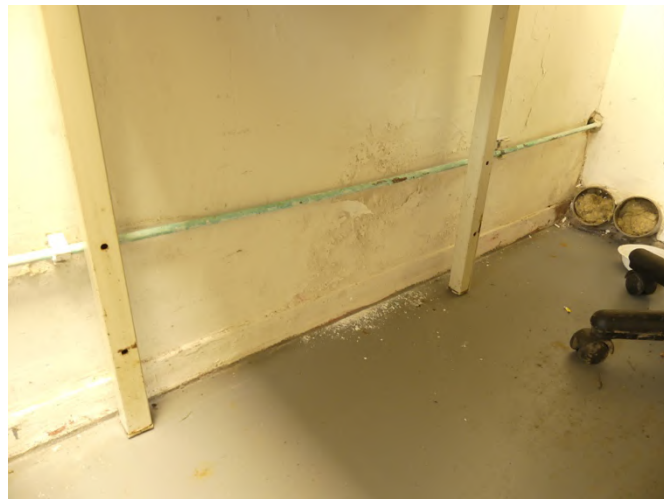
Afb. §40.27, beschadigd, vochtbelast pleisterwerk

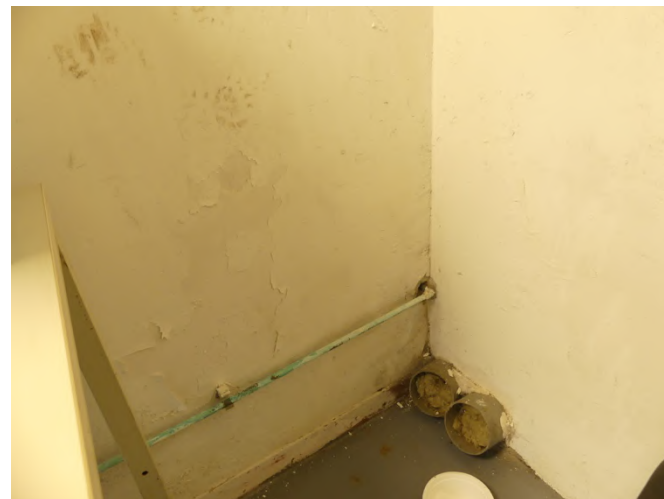
Afb. §40.28, beschadigd, vochtbelast pleisterwerk

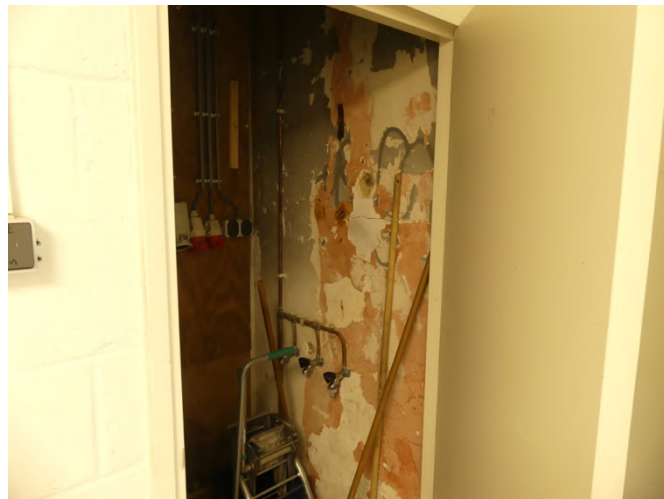
Afb. §40.29, beschadigd, losgelaten pleisterwerk

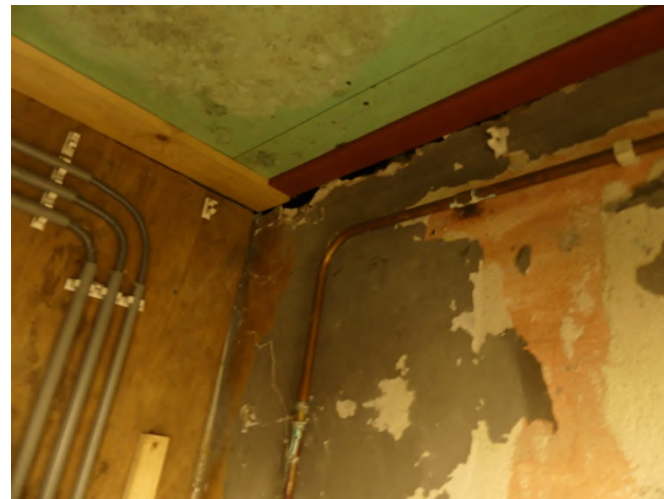
Afb. §40.30, beschadigd, losgelaten pleisterwerk

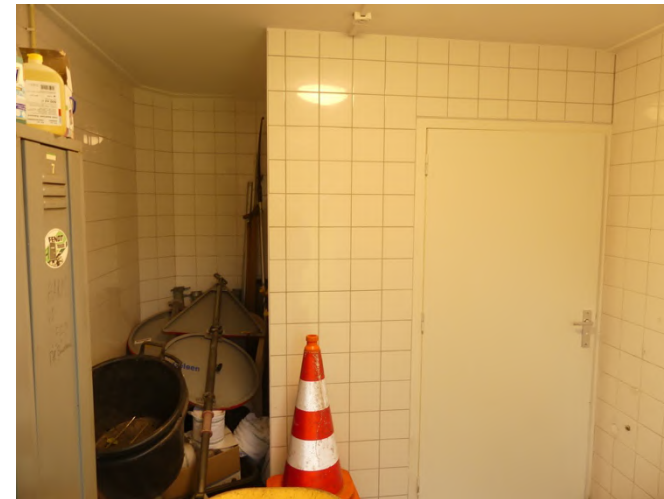
Afb. §41.01, overzicht betegelde ruimte, gescheurde hoek

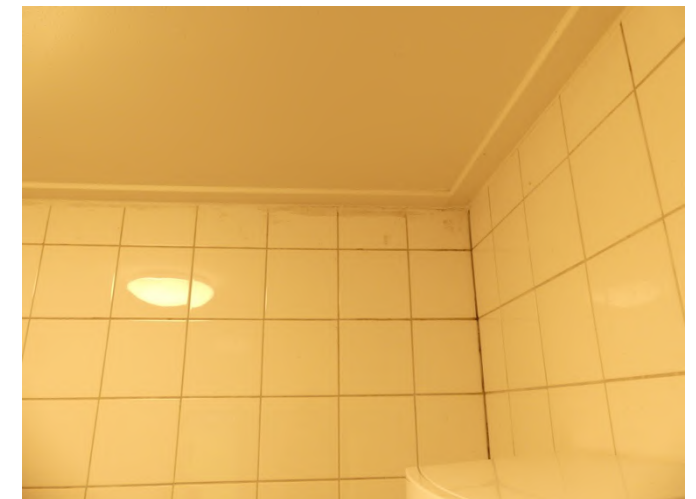
Afb. §41.02, gescheurde hoek en verontreinigde rand (onder plafondplint)

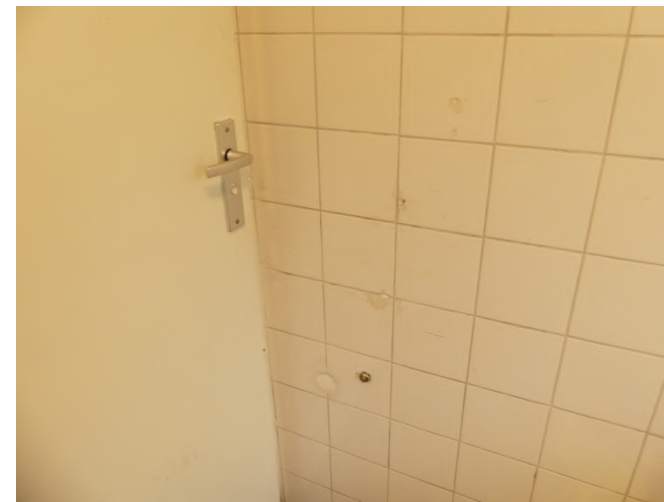
Afb. §41.03, oude bevestigingsgaten

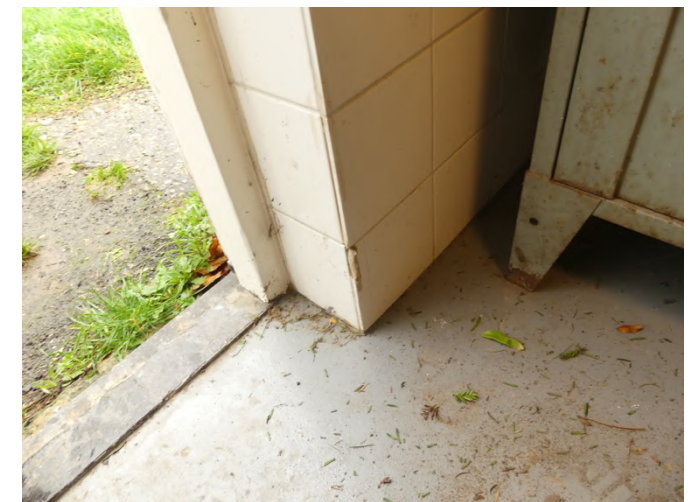
Afb. §41.05, mechanische beschadiging

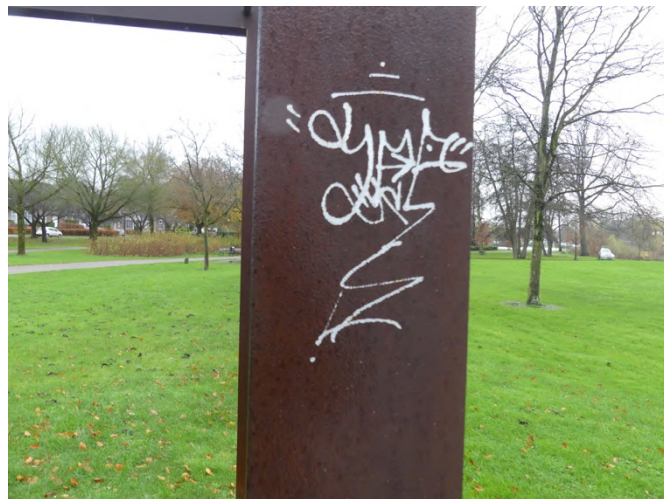
Afb. §43.05, graffiti

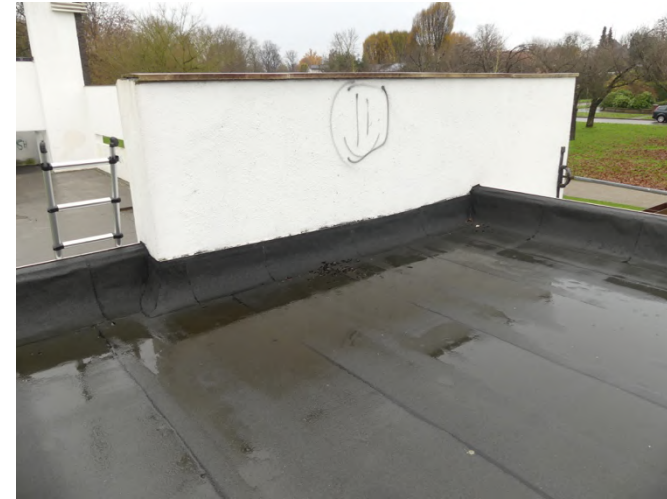
Afb. §46.22.01, graffiti

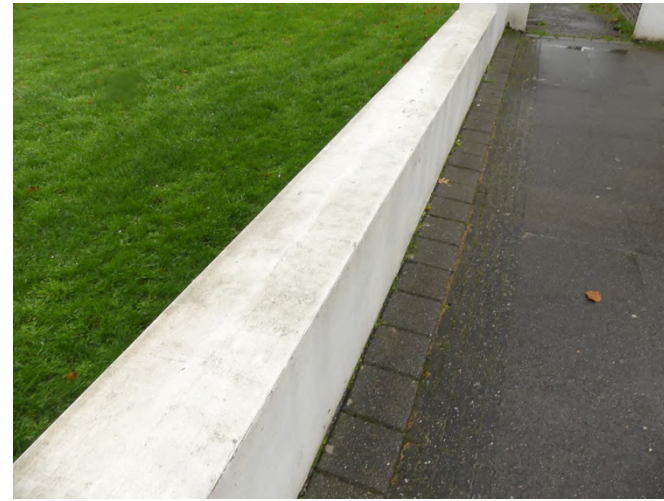
Afb. §46.22.13, vervuild en losscheurend liggend sauswerk

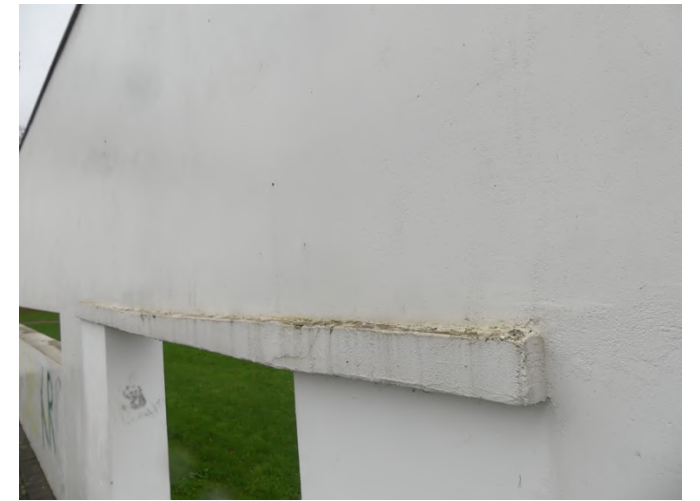
Afb. §46.22.14, alggroei en vervuild sauswerk

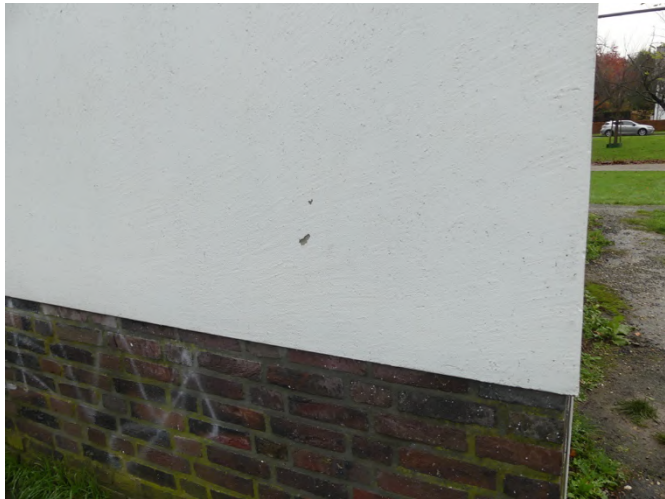
Afb. §46.22.09, volledig scheurende verf onderzijde lijstwerk

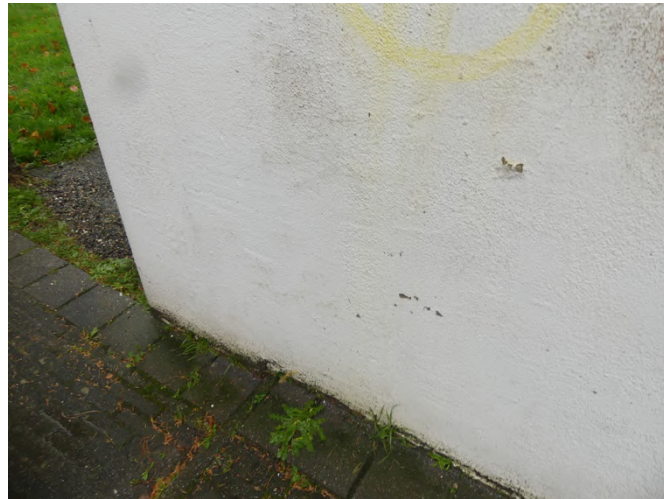
Afb. §46.21.10, volledig scheurende verf onderzijde lijstwerk

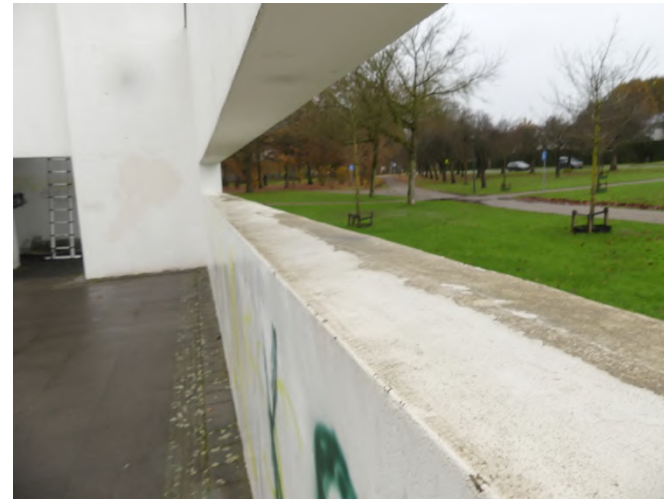
Afb. §46.22.15, vervuild en losscheurend liggend sauswerk en graffiti

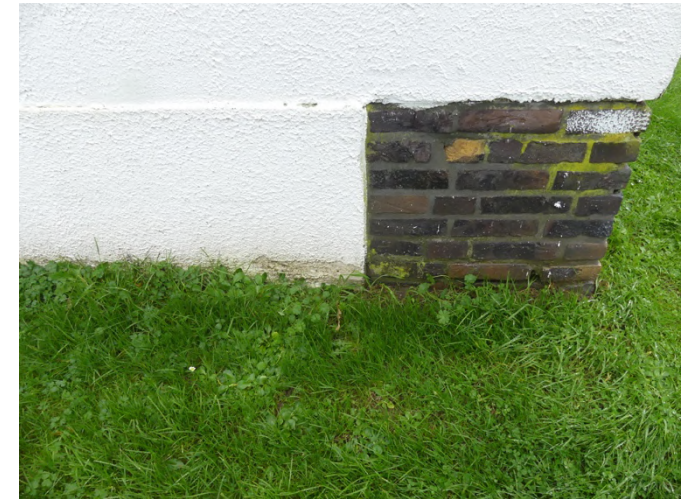
Afb. §46.22.16, slordig uitgevoerd sauswerk

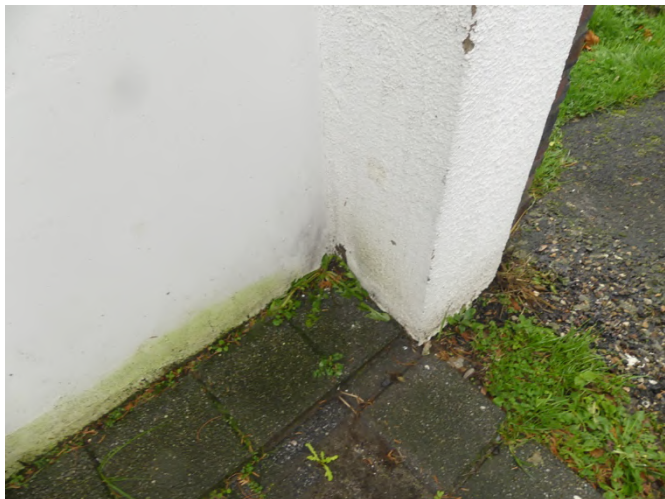
Afb. §46.22.11, door optrekkend vocht afbladderend sauswerk,

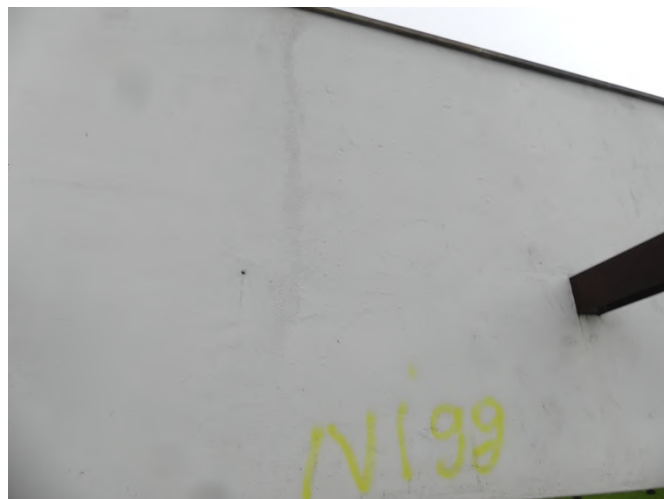
Afb. §46.22.12, graffiti en vuilsporen door afgebroken natuursteen afdekker

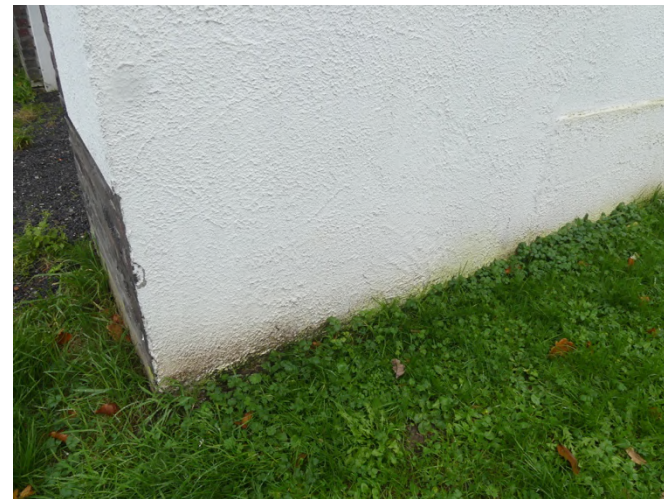
Afb. §46.22.17, mechanische beschadiging en optrekkende vervuiling

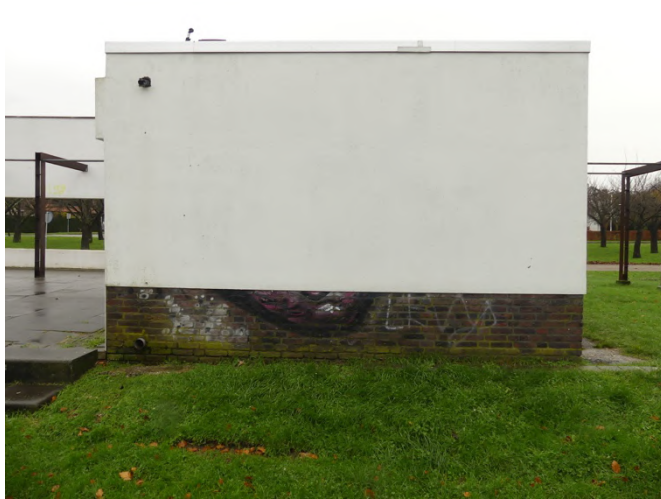
Afb. §52.01, uitloop platte dak
