## Rapportage en advies tuinmanswoning, Kasteelpark te Born

Joan van den Hurk

2-6-2025

RM9903

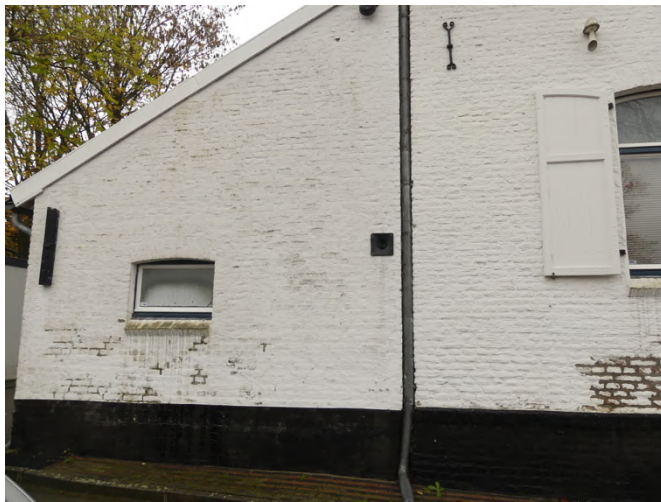
Afb. §22.01, overzicht zuidelijk deel oostgevel

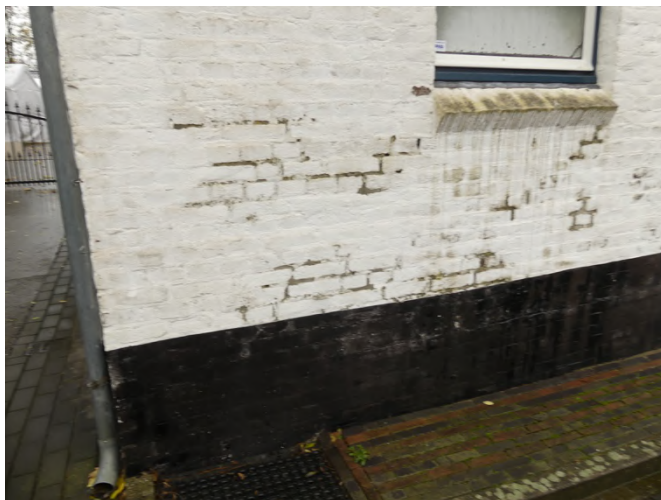
Afb. §22.03, vervuilde en loslatende verf, met name van de voegen, vermoedelijk door (hoge) vochtbelasting

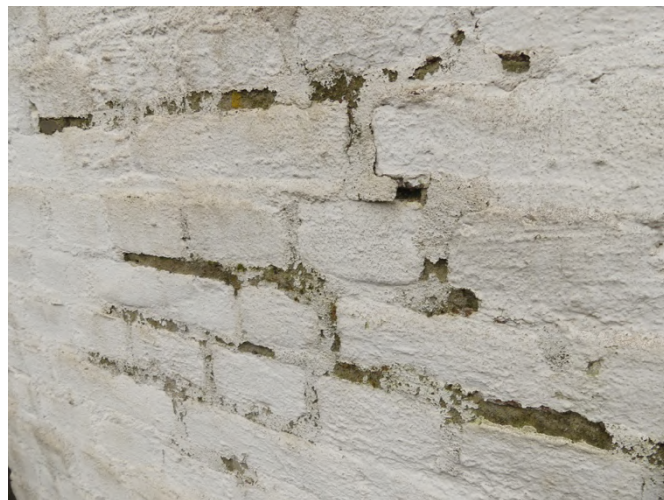
Afb. §22.04, van voegen loslatende verf

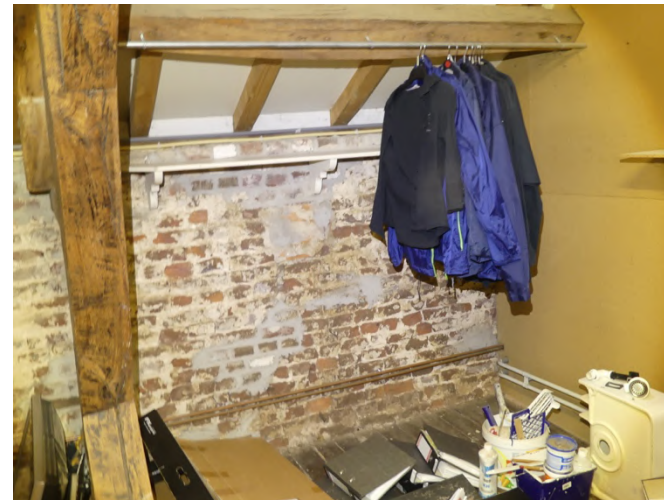
Afb. §22.05, oostelijke zolder, lichte scheurvorming in borstwering

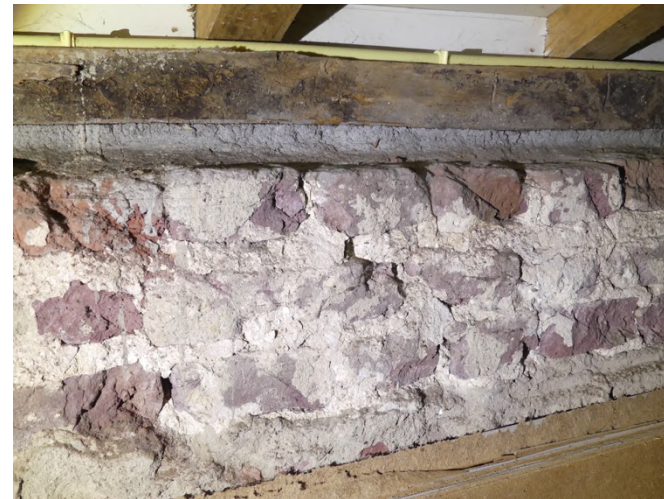
Afb. §22.07, afschilferende stenen, lichte scheurvorming en afgevalen kalklaag

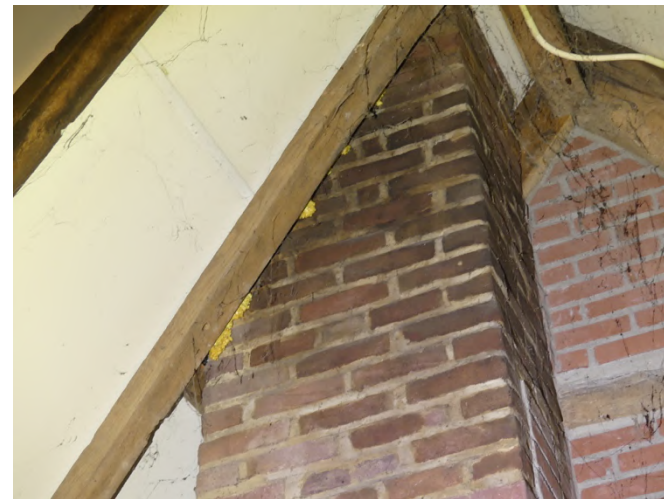
Afb. §22.09, roetdoorslag op binnenzijde schoorsteen

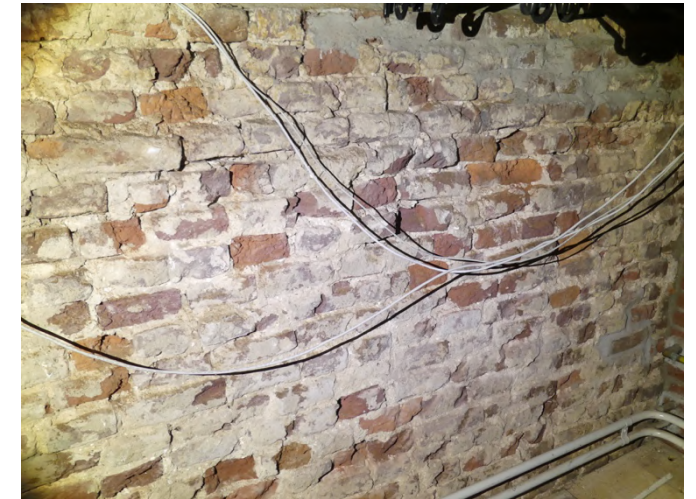
Afb. §22.08, scheurvorming, afschilferende stenen en loszittend voegwerk

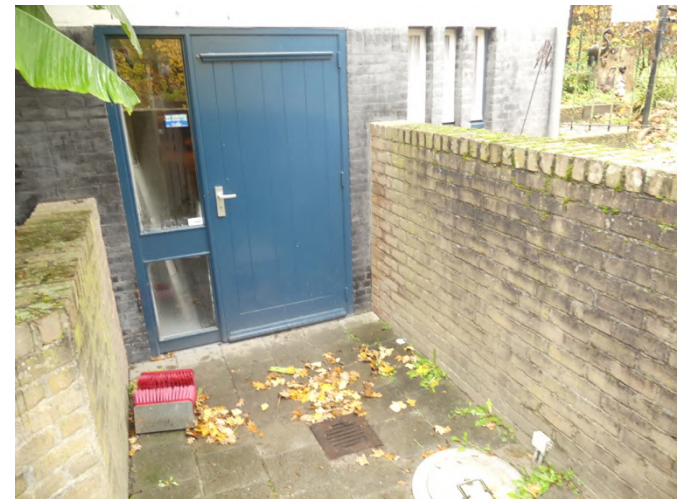
Afb. §22.10, mosgroei en hoge vochtbelasting op schansmuren

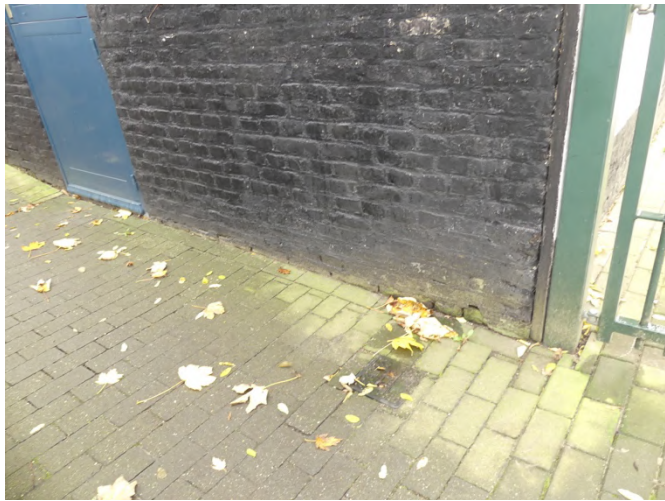
Afb. §22.11, uitgevallen voegwerk boven straatwerk

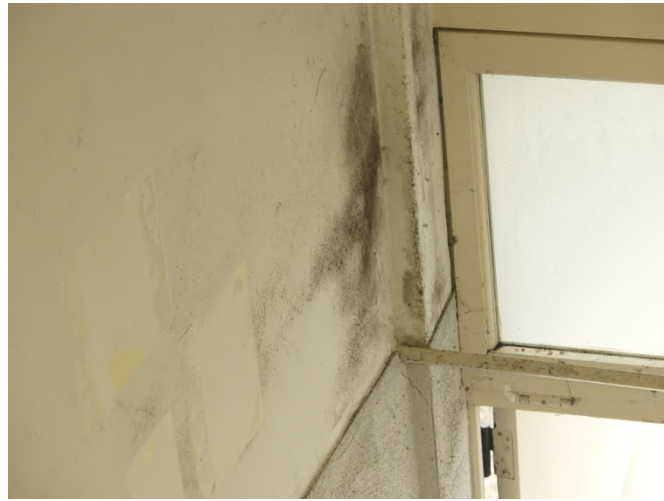
Afb. §22.12, vochtdoorslag aan binnenzijde entree naar westelijke zolder

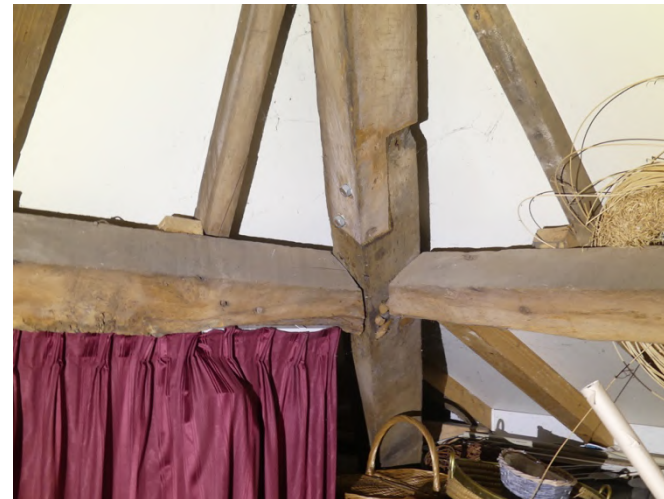
Afb. §24.01, foutief uitgevoerde haakse liplas, openstaande verbindingen

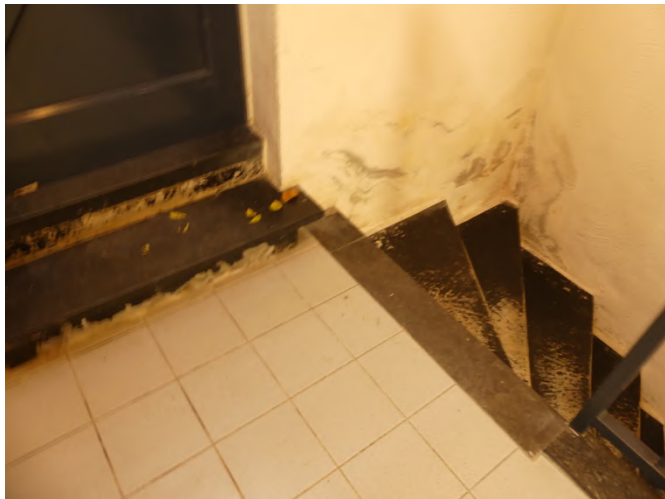
Afb. §22.13, vochtdoorslag bij westelijke trap naar souterrain

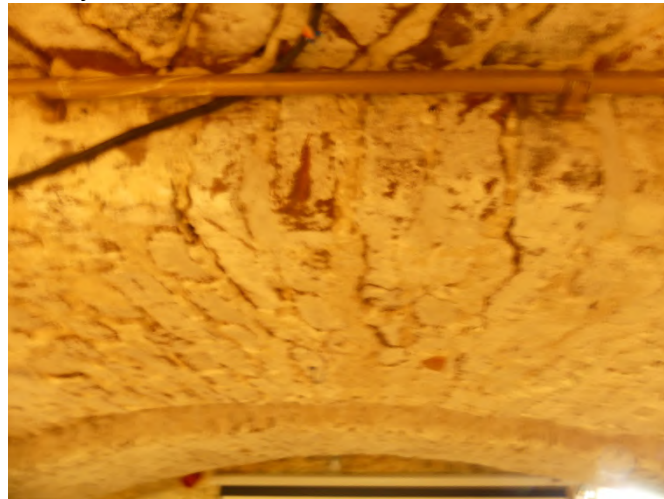
Afb. §22.14, gescheurd metselwerk in gewelven

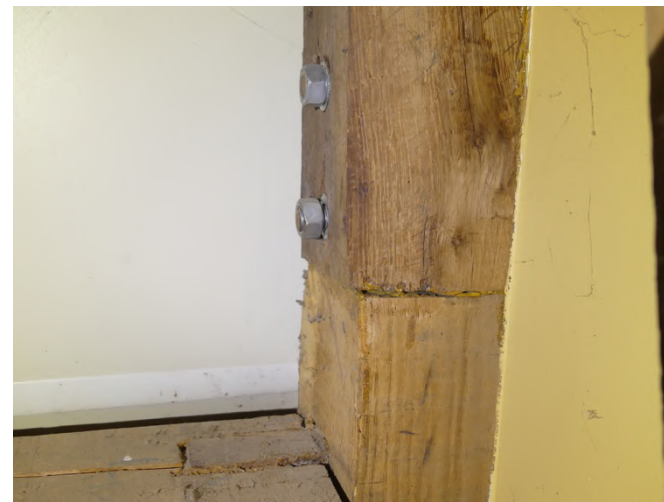
Afb. §24.03, verkeerd uitgevoerde verbinding

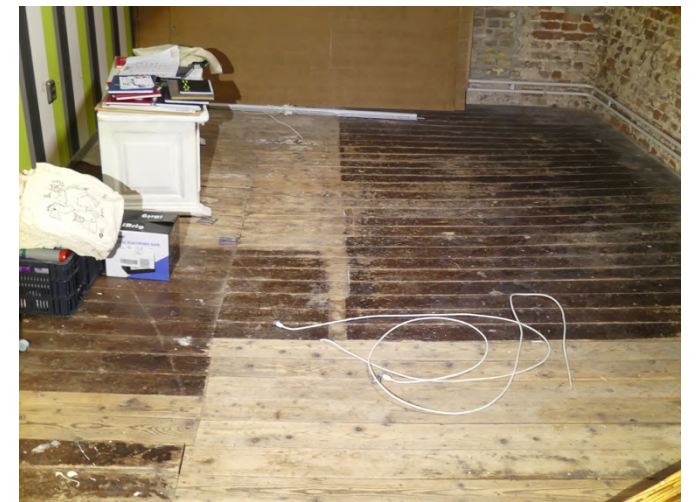
Afb. §24.04, doorbuigende en verende zoldervloer

In hoofdstuk 5 'Aangetroffen schades' zijn de aangetroffen schades uitgebreid gevisualiseerd. Op basis daarvan luidt de conclusie dat de tuinhuiswoning een flink aantal kleinere gebreken toont en enkele grotere, zoals bijvoorbeeld de doorbuigende zoldervloer en het dampdicht sauswerk aan de buitengevel.

- Nagaan of er reeds een bouwhistorisch onderzoek met waardenstelling verricht is, indien niet dan;
- Het verrichten van bouwhistorisch onderzoek met waardenstelling;
- Het verrichten van kleuronderzoek voor exterieur en interieur en het opstellen van een kleurhistorisch plan;
- Het verrichten van nader onderzoek van de constructie van zoldervloer en (scheefliggende) kantoorvloer;
- Het uitvoeren van onderhoud, te weten:
  - Dakgoten ontdoen van bladval - en dit minimaal 2x/jaar (laten) uitvoeren;
  - Vervangen of verbeteren dakramen;
  - Loodaansluitingen verbeteren;
  - Onderhoud aan installaties en lekkages verhelpen;
  - Sauswerk buitengevel vervangen;
  - Verbeteren balklagen naar aanleiding constructierapport
  - Overig periodiek onderhoud
- Verduurzamen.

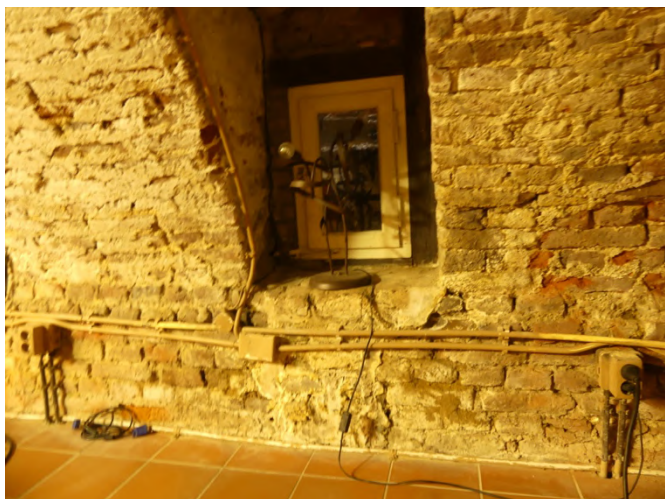
Afb. §22.15, afgefallen kalk-/slemplaag, loszittend en uitgevallen detonerende steen in de voegwerk, lichte scheurvorming

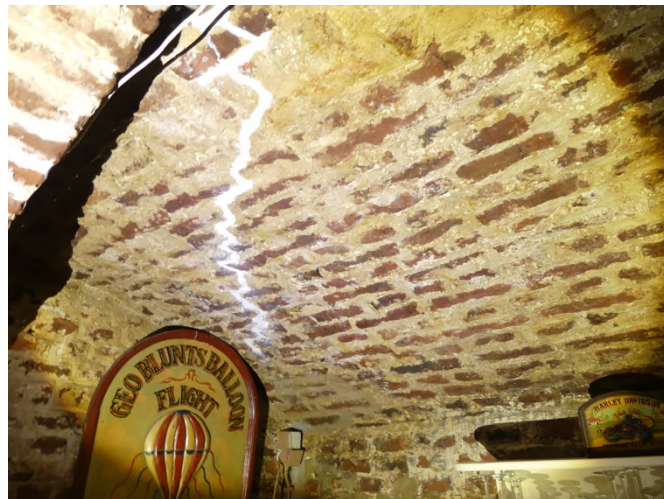
Afb. §22.16, met verkeerde kleur dichtgezette scheur in het gewelf

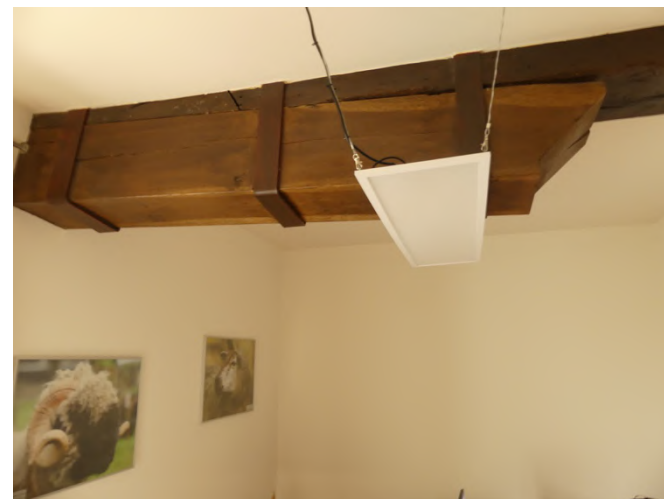
Afb. §24.05, open verbinding tussen sleutelstuk en balk

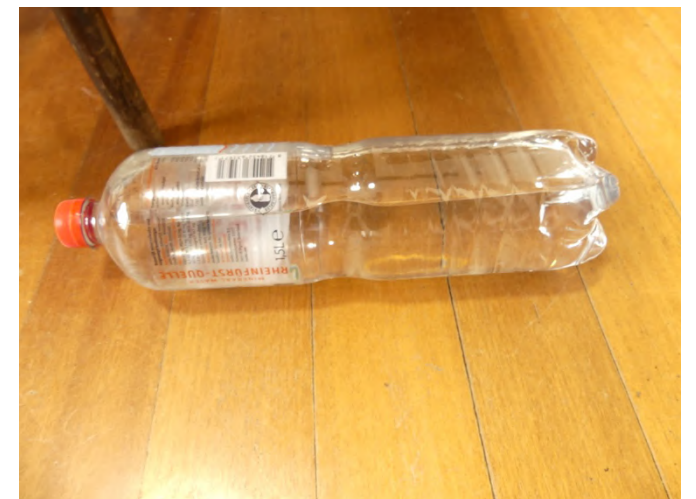
Afb. §24.06, scheef liggende vloer

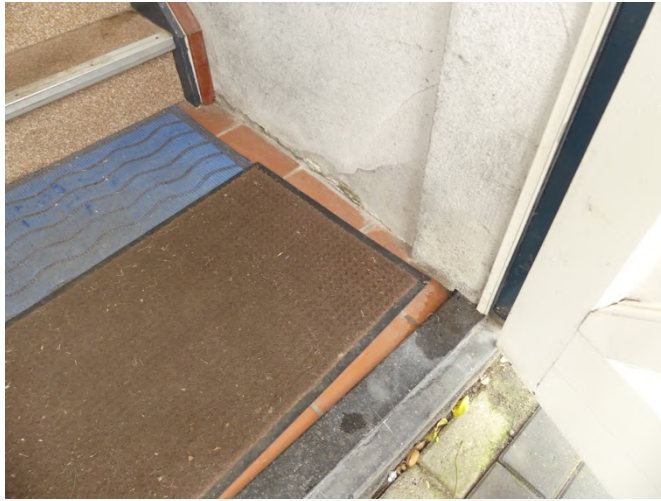
Afb. §30.01, regen doorlatende deur/kozijnsluiting

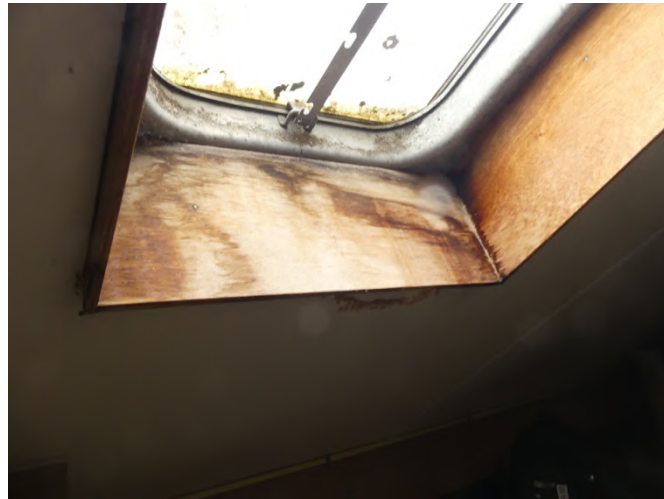
Afb. §30.04, doorslaande dakramen

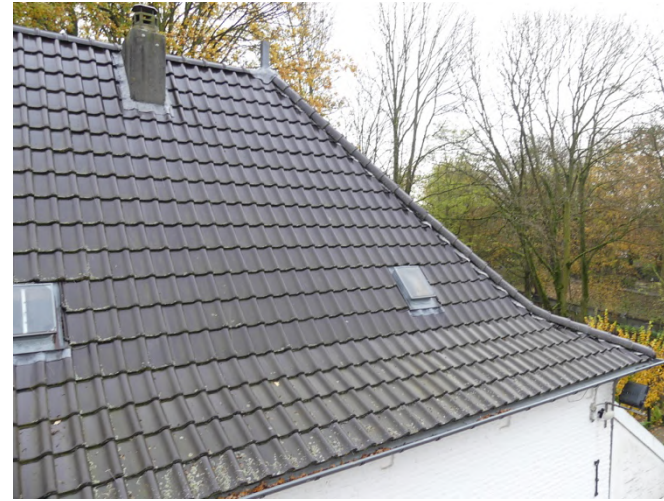
Afb. §33.01, overzicht oostelijke hoekkeper zuidoak en dakramen

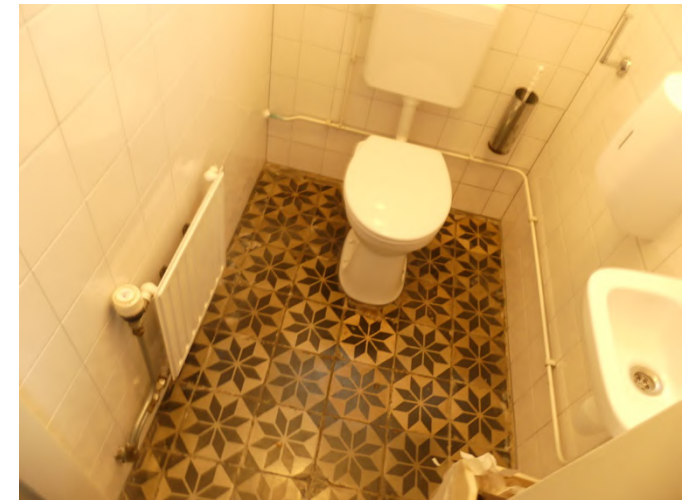
Afb. §41.04, gescheurd tegelvoegwerk en vloertegels

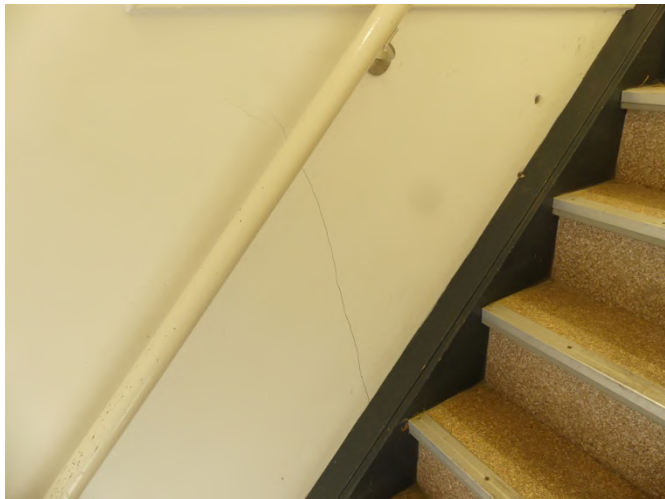
Afb. §40.01, gescheurd stucwerk

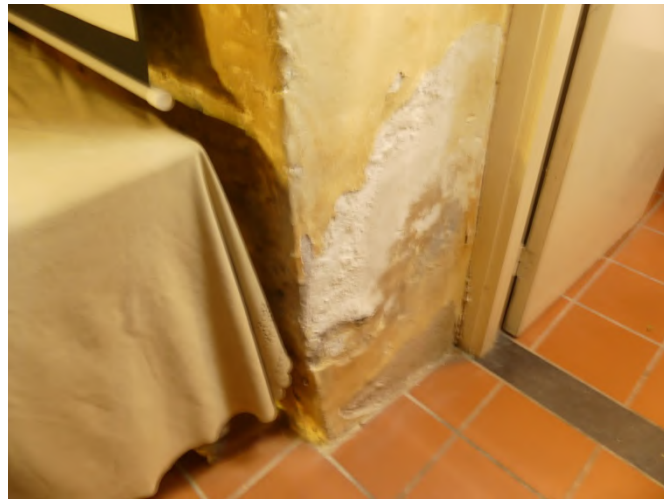
Afb. §40.02, door vocht- en/of zoutbelasting afgedrukt stucwerk

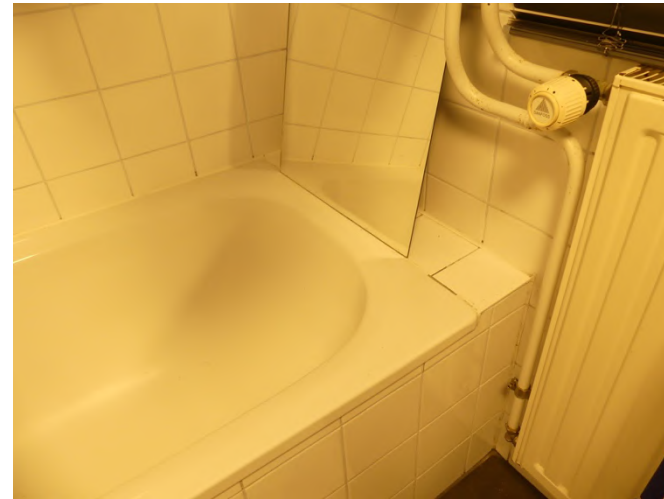
Afb. §41.05, gescheurd tegelvoegwerk

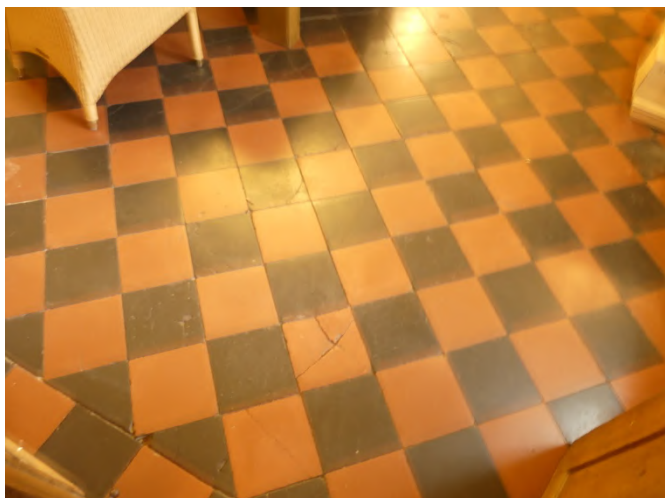
Afb. §41.01, gescheurde vloertegel

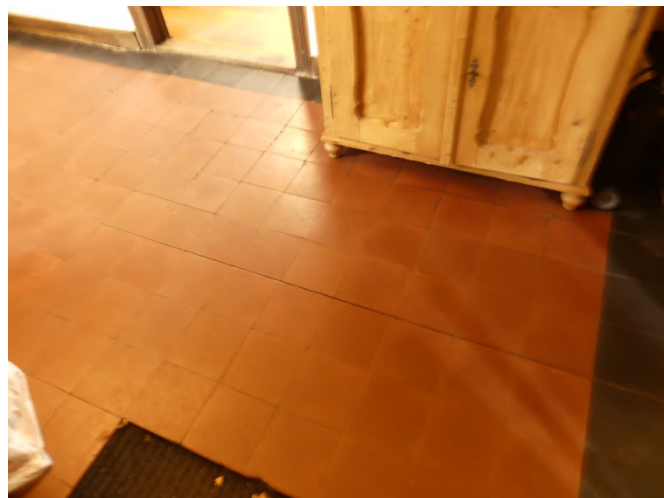
Afb. §41.02, onregelmatig liggende vloertegels

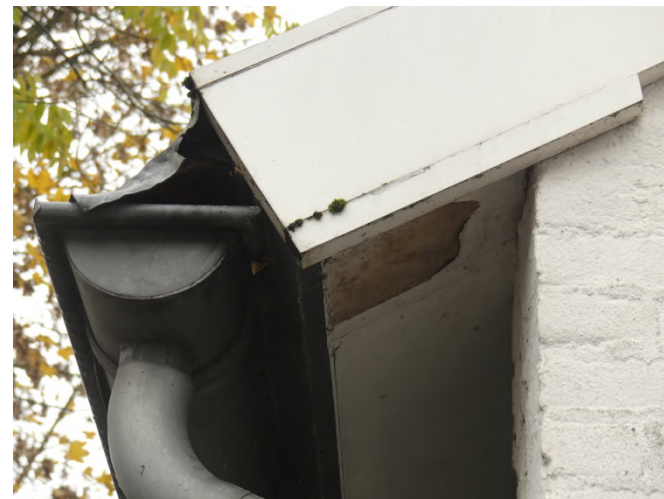
Afb. §45.01, mosgroei in naad tussen windveer

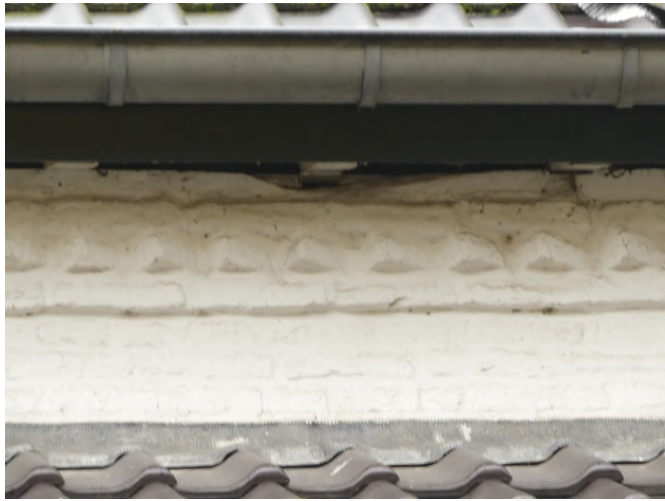
Afb. §45.03, gat in aftimmering

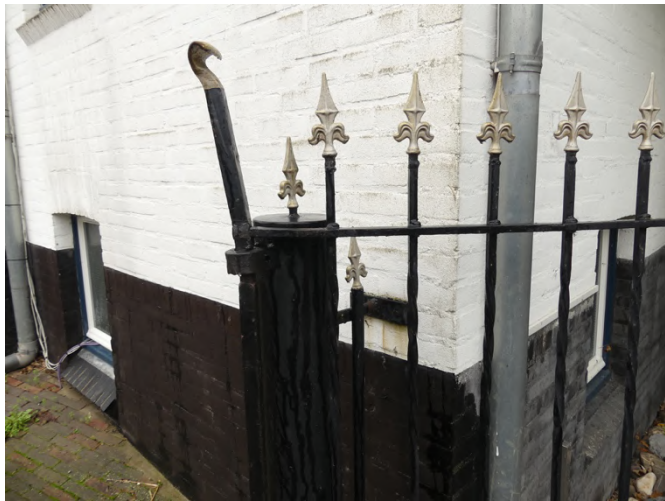
Afb. §46.22.01, overzicht poort

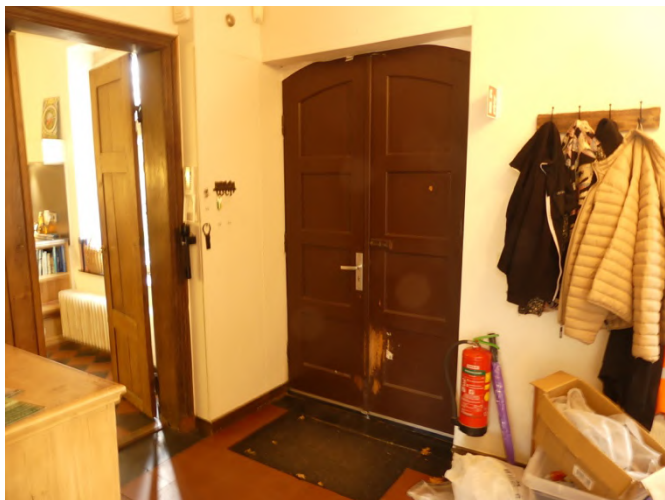
Afb. §46.22.03, beschadigde verf op toegangsdeur

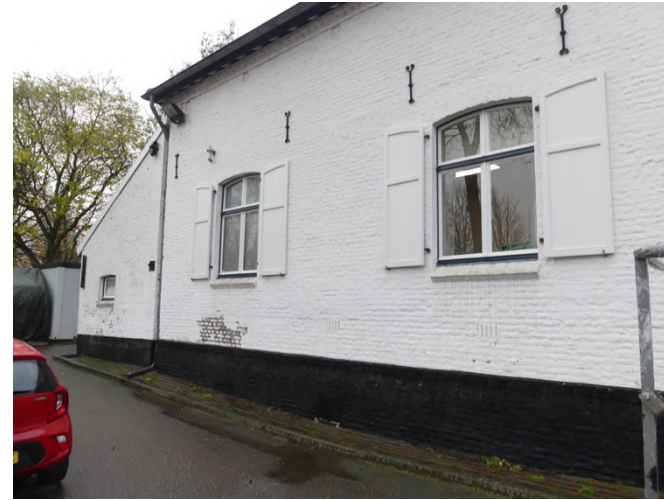
Afb. §46.22.01, sauswerk zuidgevel met diverse shades

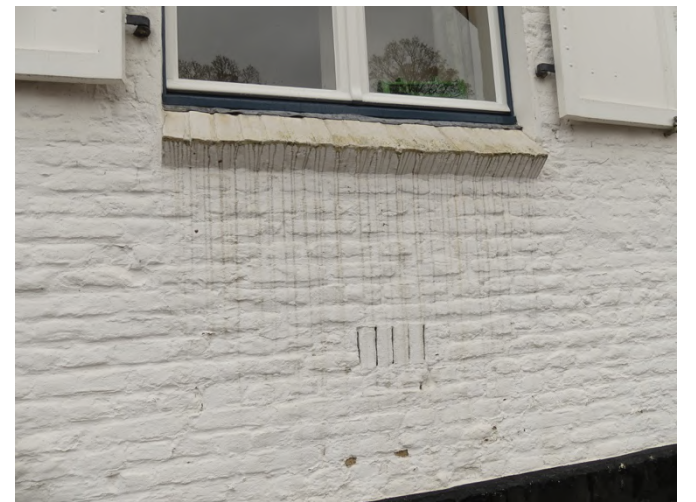
Afb. §46.22.03, vervuild sauswerk onder waterslag

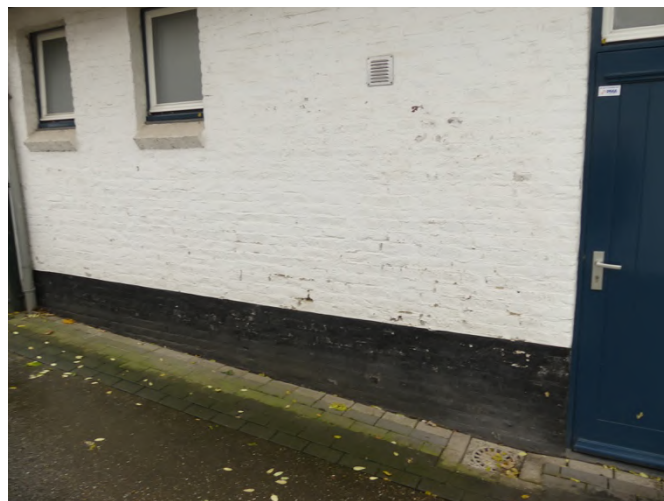
Afb. §46.22.12, beschadigd sauswerk

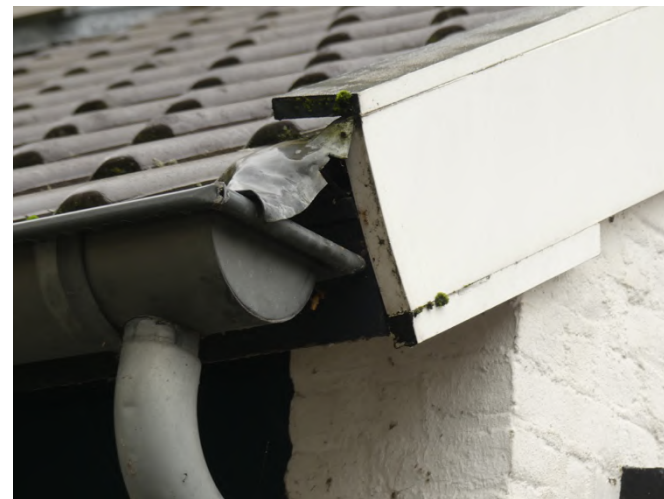
Afb. §50.01, slechte loodaansluiting

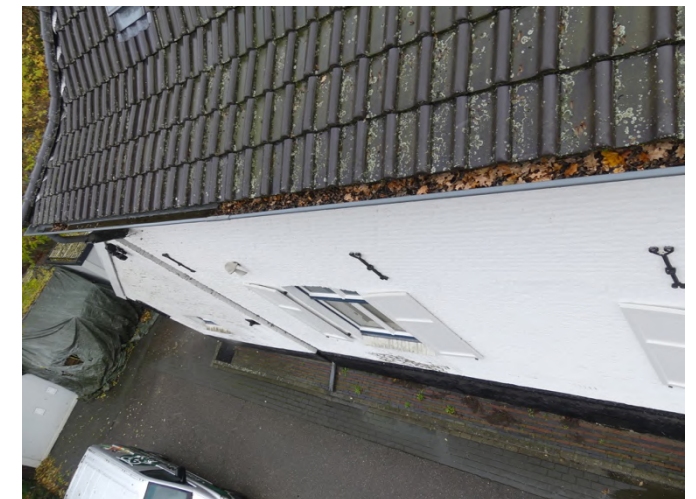
Afb. §50.04, veel bladval in dakgoot, afschot lijkt verkeerd

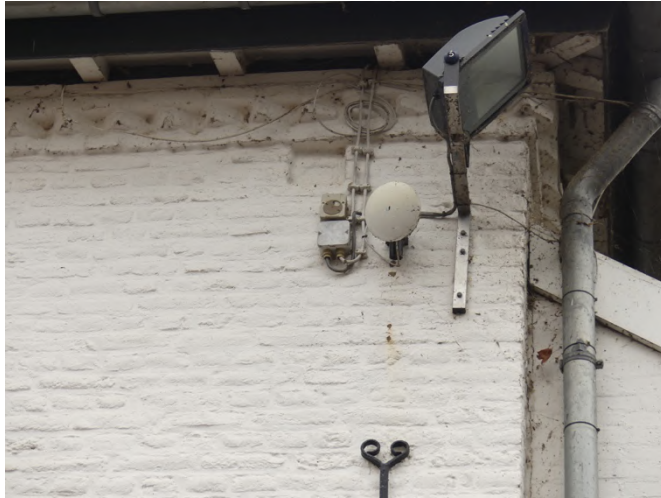
Afb. §89.01, veel onbeschermdde kabels aan exterieur

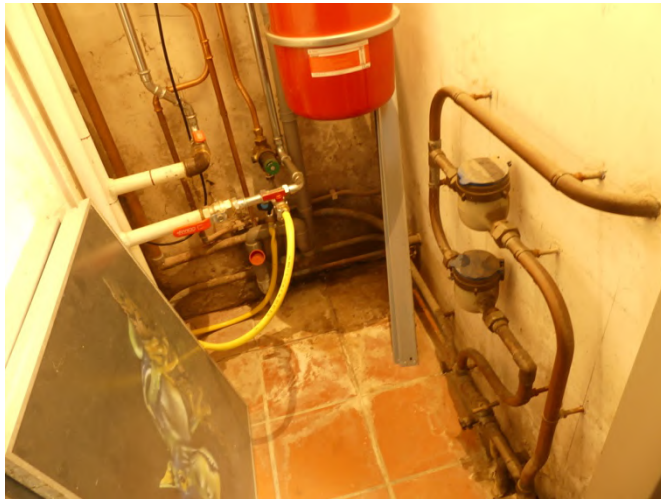
Afb. §89.05, cv-kast met oude lekkagesporen

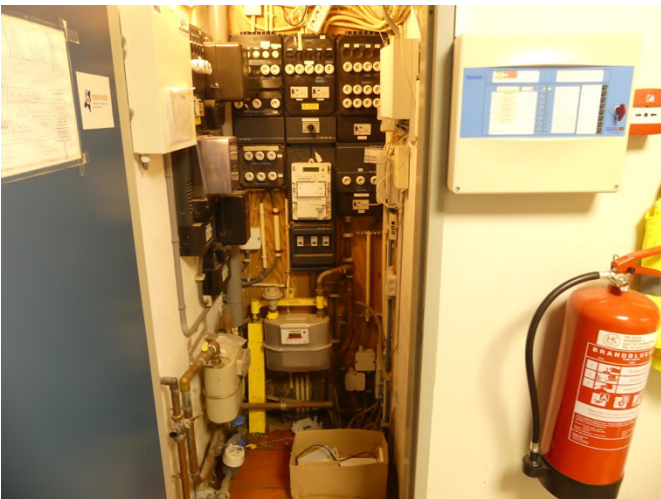
Afb. §89.06, meterkast met water op vloer
