## Rapportage en advies Andreaskapel, Leyenbroekerweg te Sittard

Joan van den Hurk

23-5-2025

Leyenbroekerweg 113B  
6132 CD, Sittard

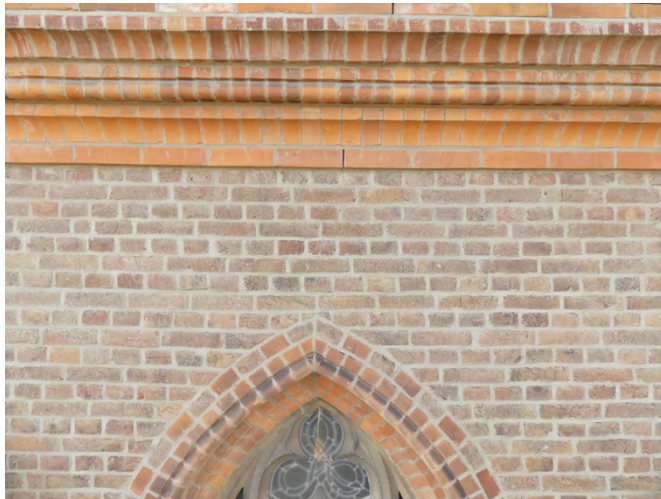
Afb. §22.01 terugkomende scheurvorming boven spitsboogvenster

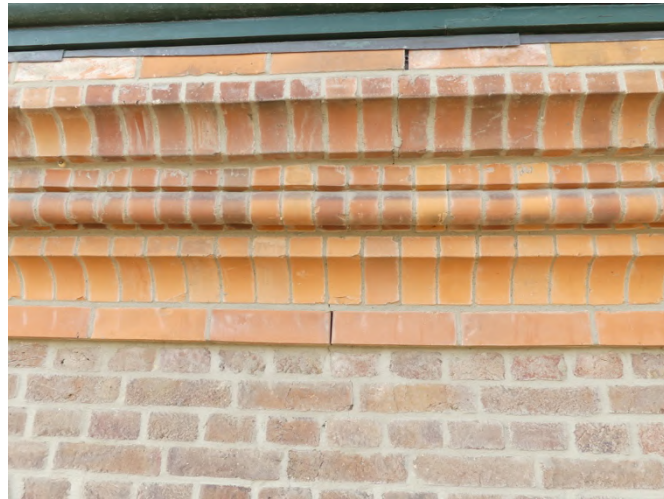
Afb. §22.02 uitgevallen stootvoegen

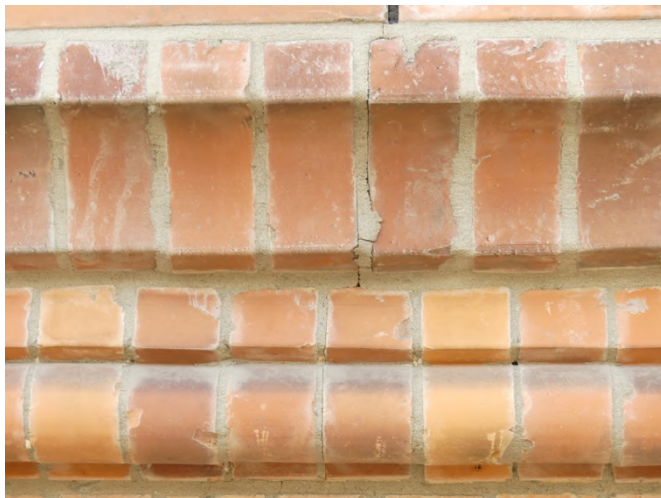
Afb. §22.03 gescheurde voeg tussen de uitgevallen stootvoegen

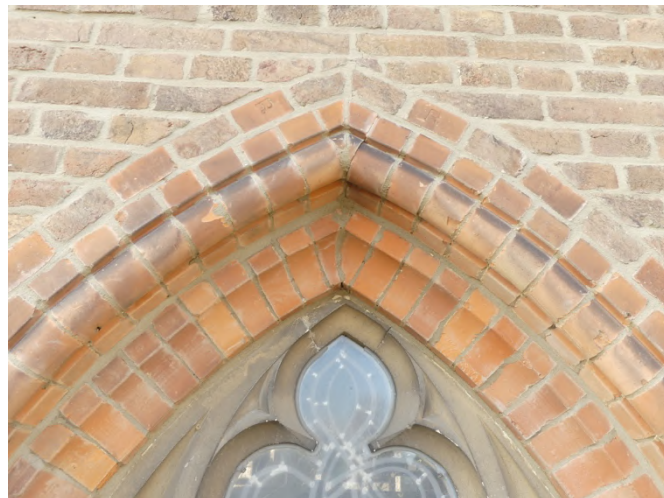
Afb. §22.04 losgescheurde, iets verzakte profielstenen – oude zetting die waarschijnlijk nog steeds beweging heeft

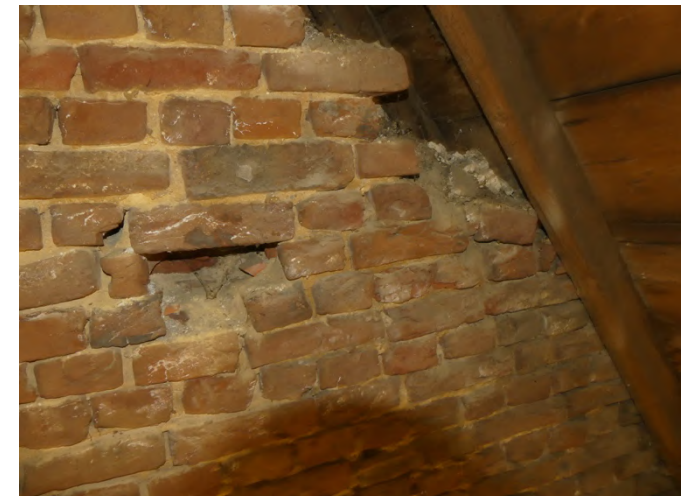
Afb. §22.10 uitgevallen stenen aan binnenzijde topgevel

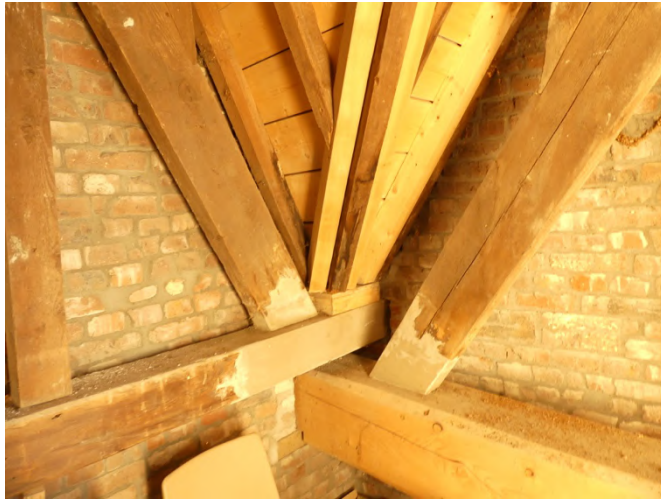
Afb. §24.01, polymeerchemisch herstellde balkkoppen, er ligt veel grof stof en zaagsel op de balken en zoldervloer

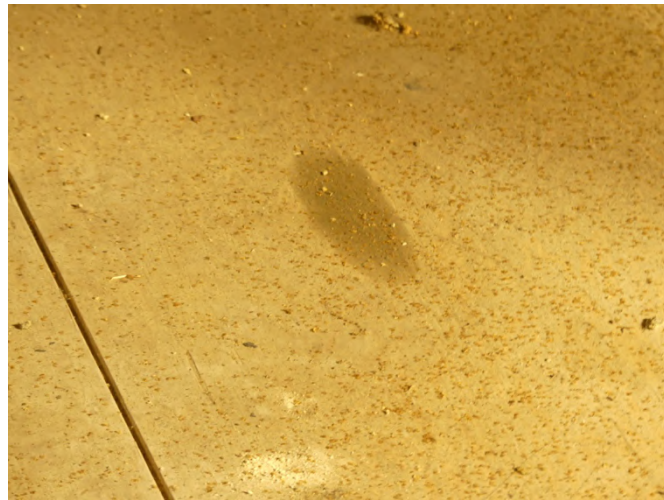
Afb. §24.04 mogelijke vochtplek

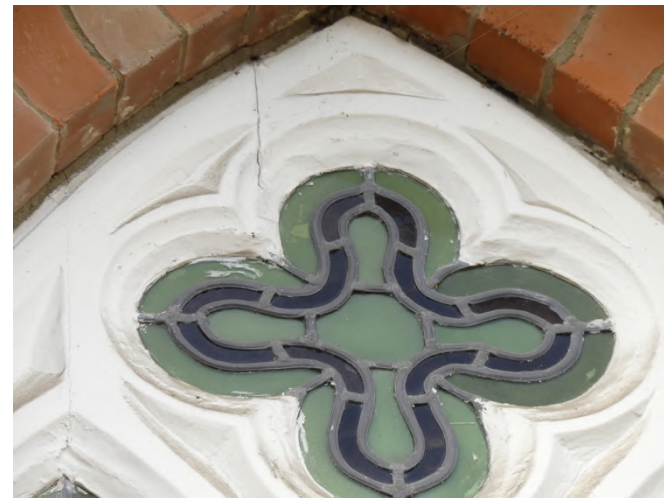
Afb. §30.03, gescheurde verbinding

- Het uitvoeren van direct noodzakelijk onderhoud, te weten:
  - Herstellen of vervangen aantastingen aan kozijnen;
  - Vervangen oneigenlijk houtwerk aan exterieur;

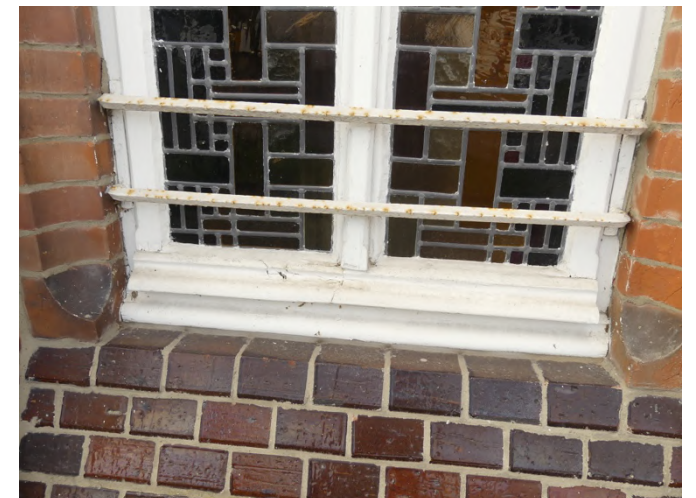
Afb. §30.04, roestvorming op de beschermingsijzers (NB: in 2014 gerenoveerd en nu al roest!?)

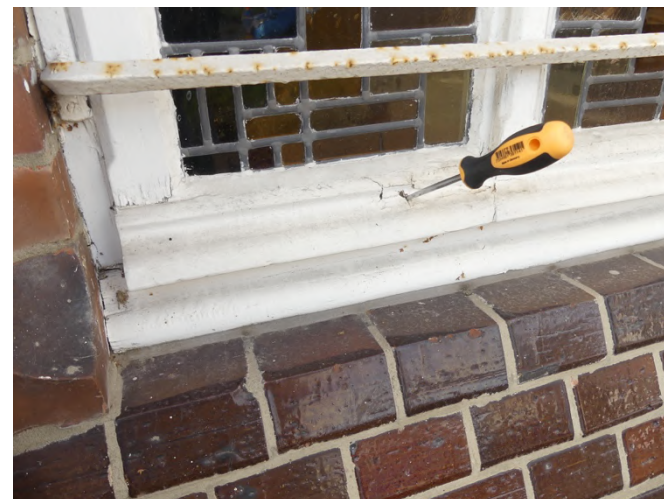
Afb. §30.05, gescheurde verf en ingerot hout onderdorpel

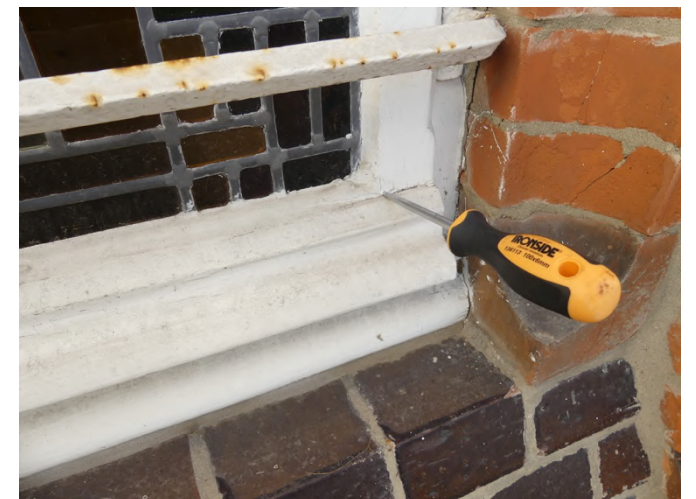
Afb. §30.06, gescheurde verf en verbinding

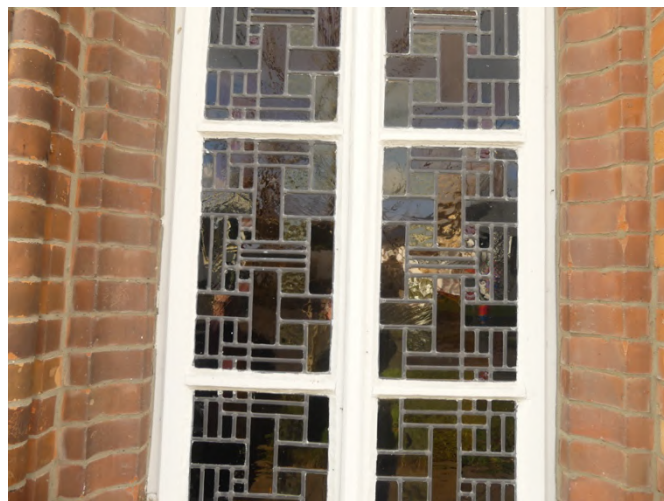
Afb. §30.07, ongelijke roedes, afstelling of verkeerd gehangen?

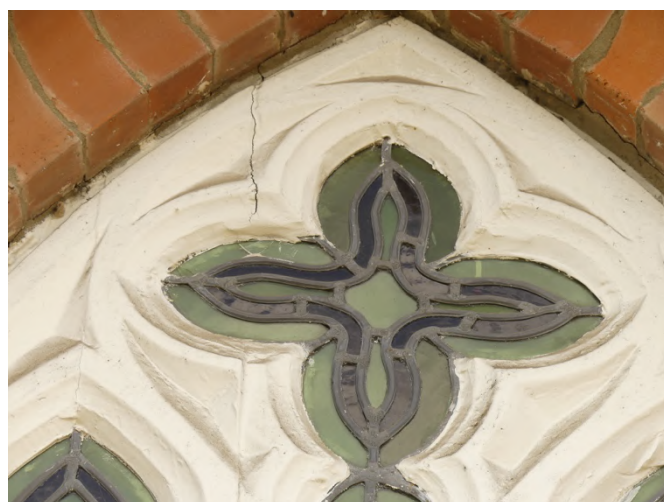
Afb. §30.10, gescheurde verbinding

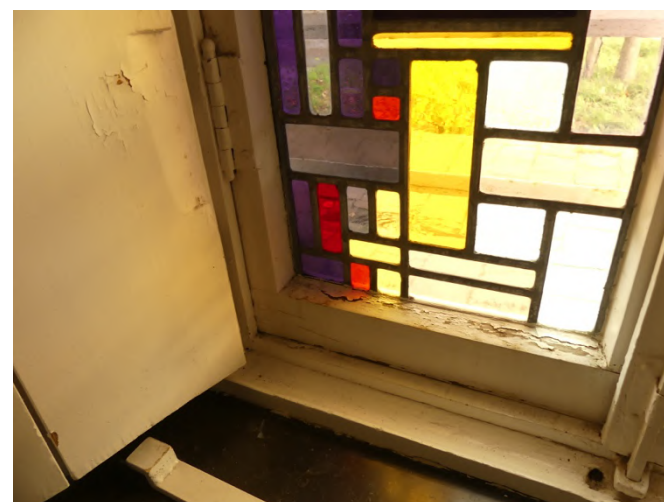
Afb. §30.15, beschadigingen op (multiplex) luiken en raamdorpel

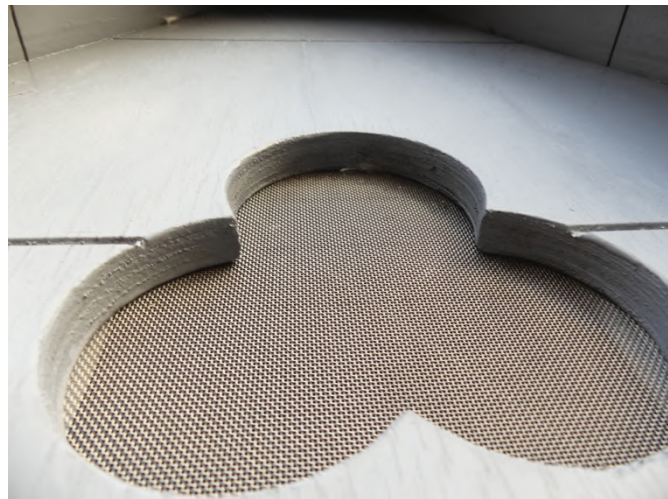
Afb. §30.22, multiplex toegepast als betimmering overstek, slecht gegrond en geschilderd, naast oneigenlijk materiaal, lagen zijn zichtbaar en gevoelig voor vochtindringing

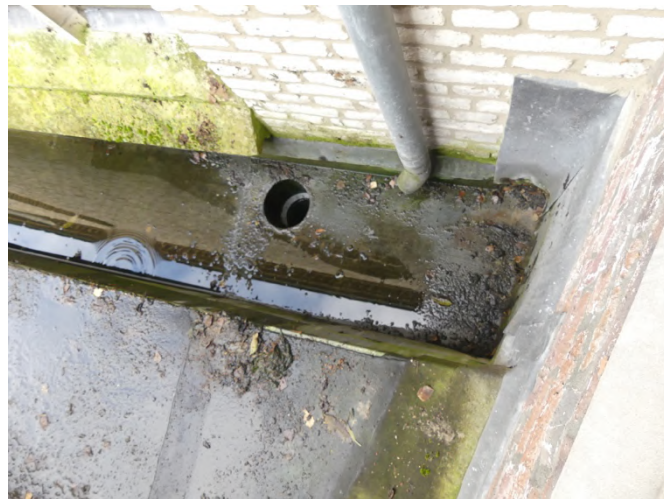
Afb. §33.10, ook rondom afvoer afschot niet op orde

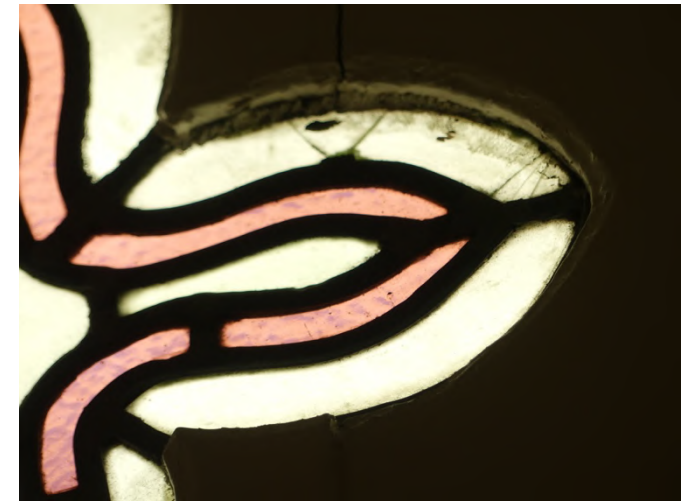
Afb. §34.02, gescheurd gekleurd figuurrutje

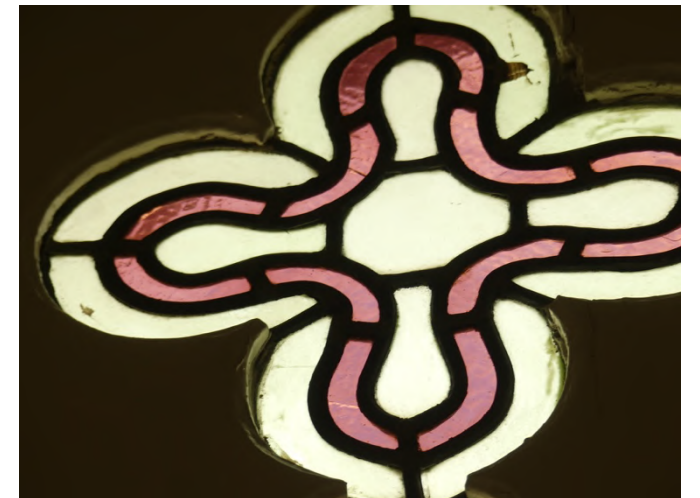
Afb. §34.04, gescheurd gekleurd figuurrutje

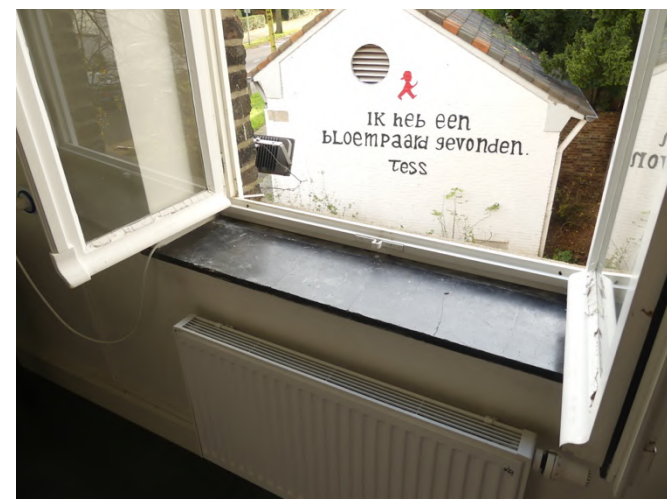
Afb. §34.05, uitgedroogde stopverf

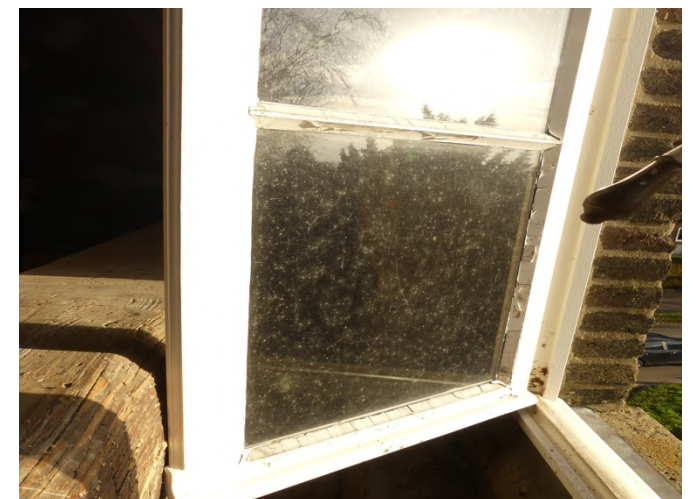
Afb. §34.06, van stopverf afbladderende verf

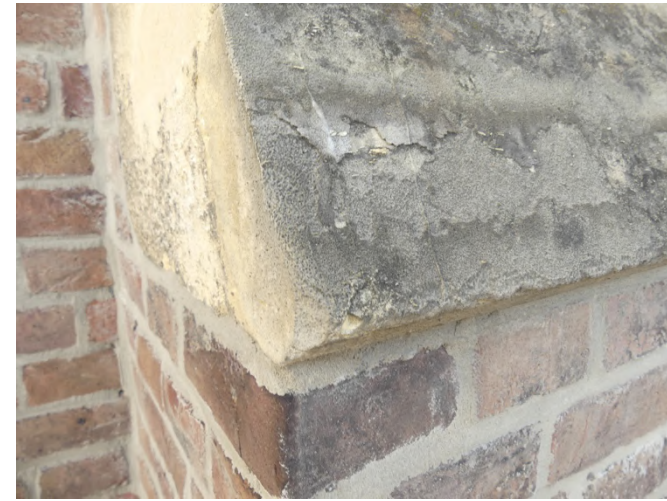
Afb. §35.07, scheurtjes in een afzaat

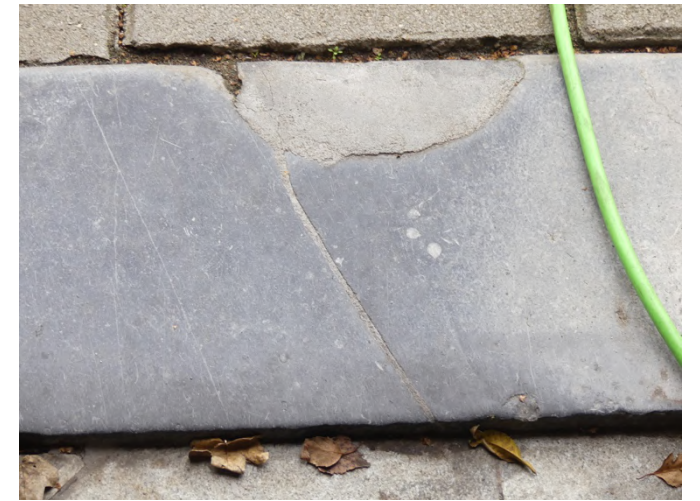
Afb. §35.08, gescheurde deurdorpel en slecht gerepareerd stuk

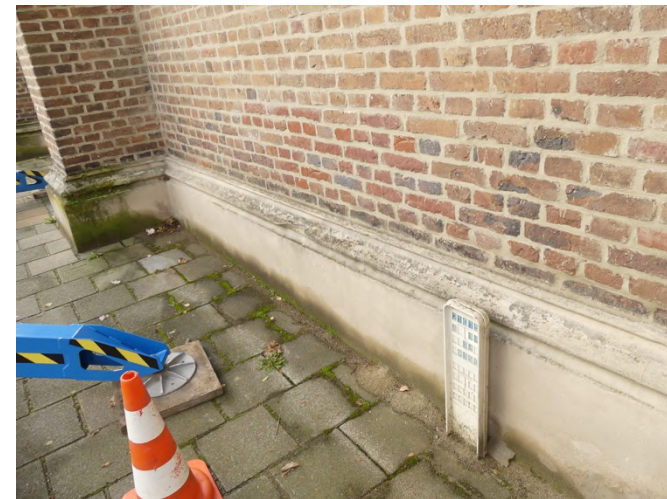
Afb. §40.01, beschadigde profiellijst op de plint, vochtintrekking boven straatwerk

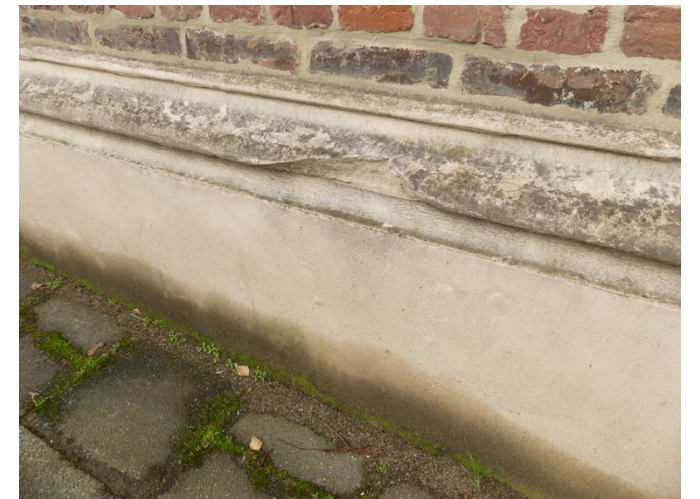
Afb. §40.02, afgebroken profiellijst

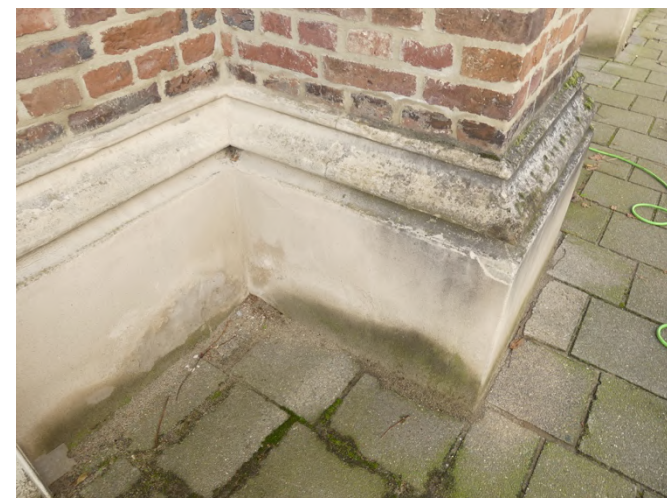
Afb. §40.03, vochtbelast, vervuild en beschadigd pleisterwerk

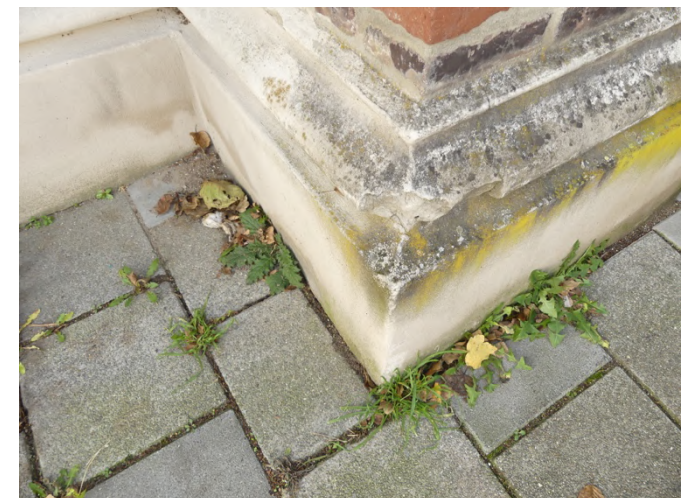
Afb. §40.04, afgebroken hoekje van vermoedelijk niet onder maaiveld doorgezet pleisterwerk (daardoor optrekkend vocht)

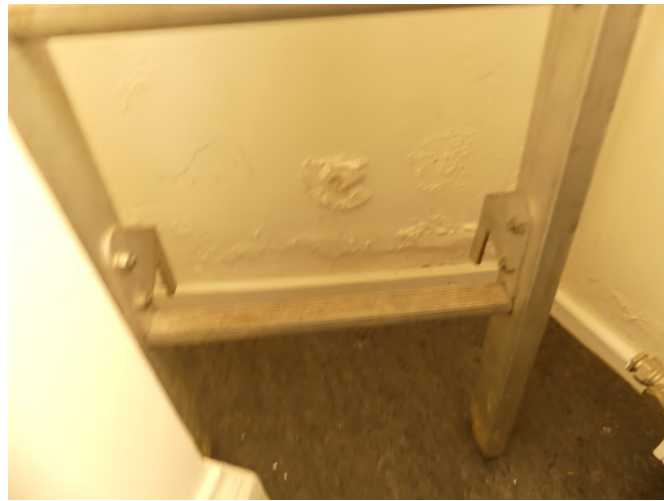
Afb. \$40.06, optrekkend vocht net boven vloerniveau

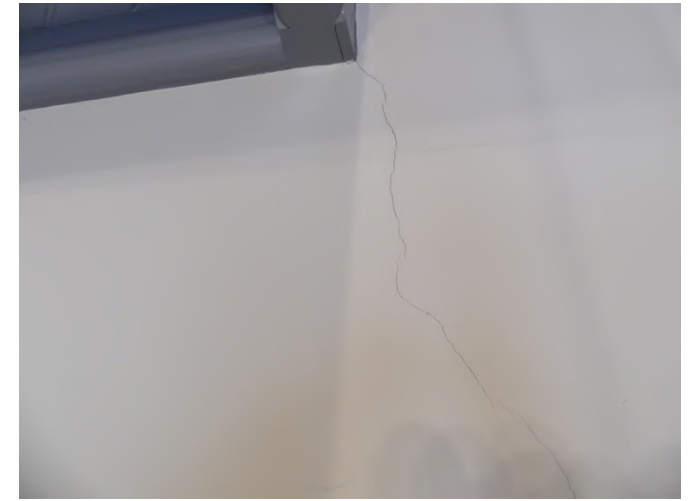
Afb. \$40.12, scheur vanaf balkoplegging

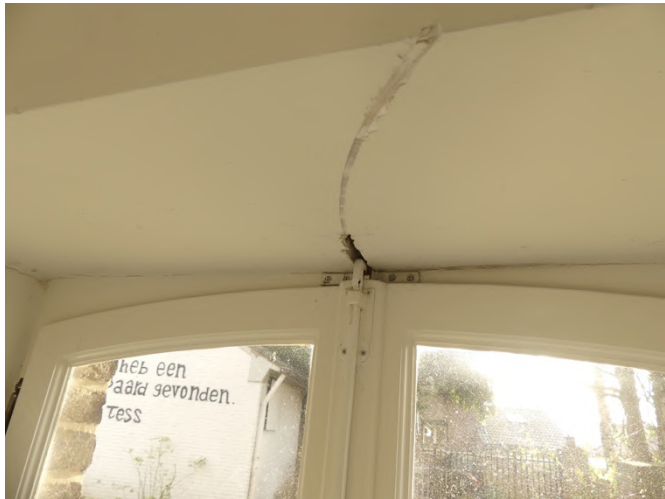
Afb. \$40.07, mechanisch beschadigd stucwerk dagkant

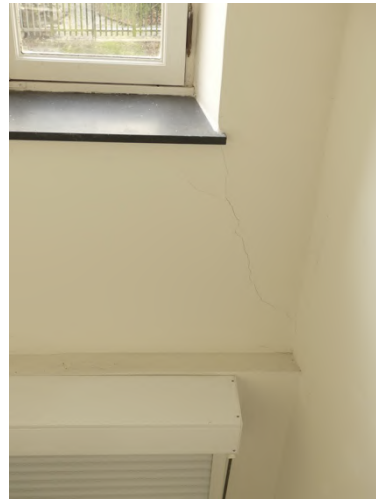
Afb. \$40.08, kleine scheur onder raamhoek

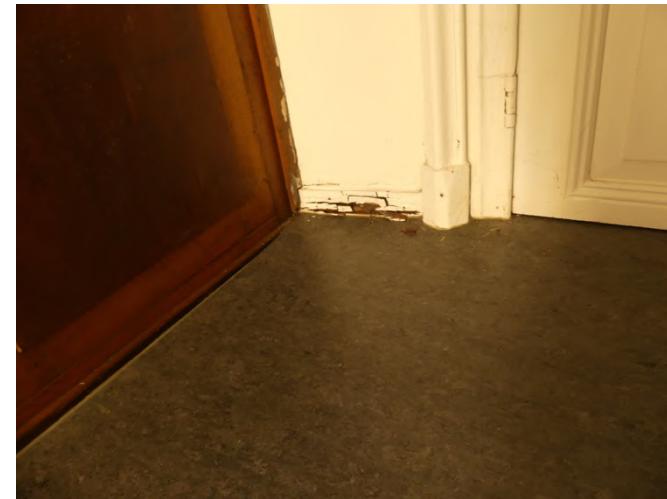
Afb. \$45.01, door bruinrot aangetaste plint

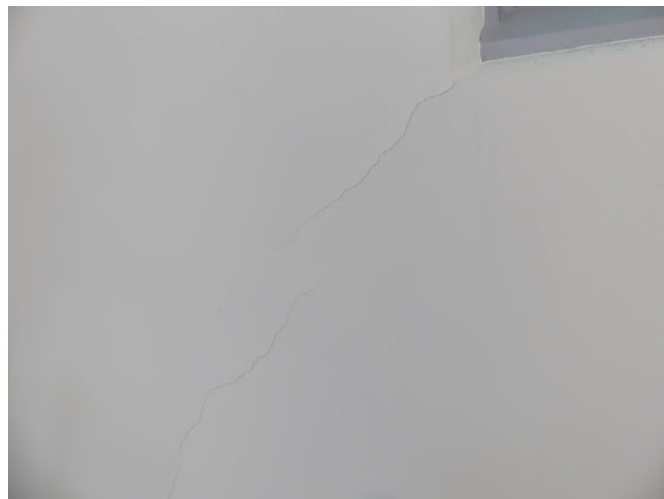
Afb. \$40.10, scheur vanaf raamopening

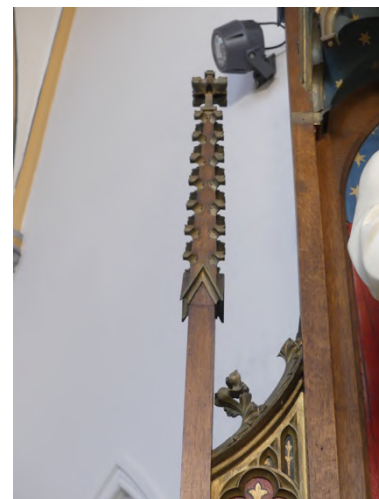
afgebroken hogel

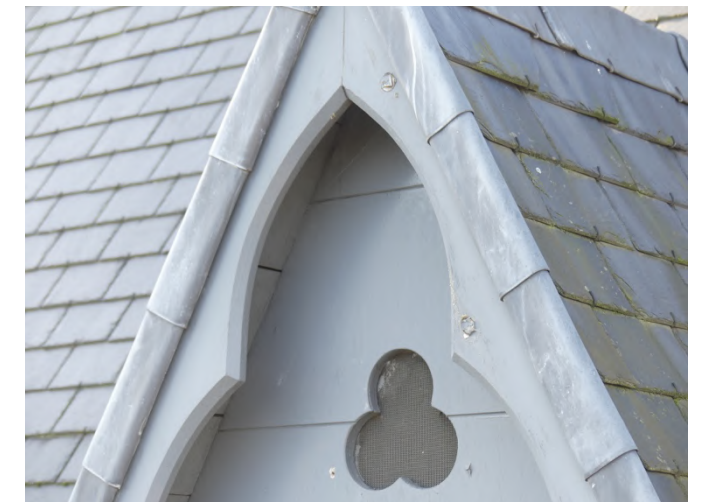
Afb. §46.21.14, noesten tekenen af, vochtintreding kan zorgen voor aantasting

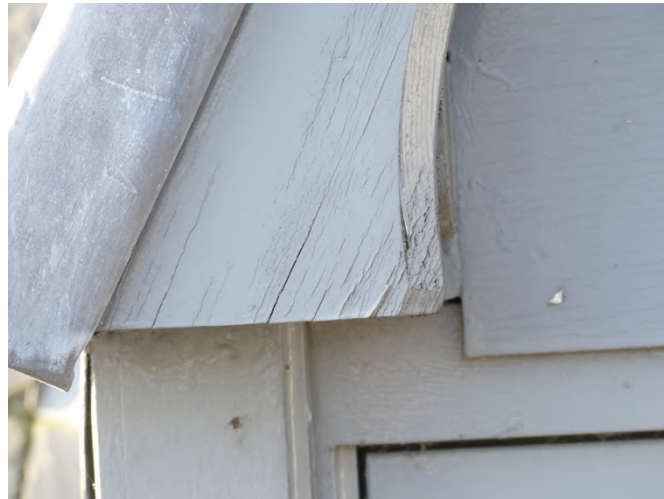
Afb. §46.21.09, volledig scheurende verf onderzijde lijstwerk

- Verrichten schilderwerk;
  - Verbeteren van de ventilatie en vochthuishouding in de kelder.
- Nagaan of er reeds een bouwhistorisch onderzoek met waardenstelling verricht is, indien niet dan;

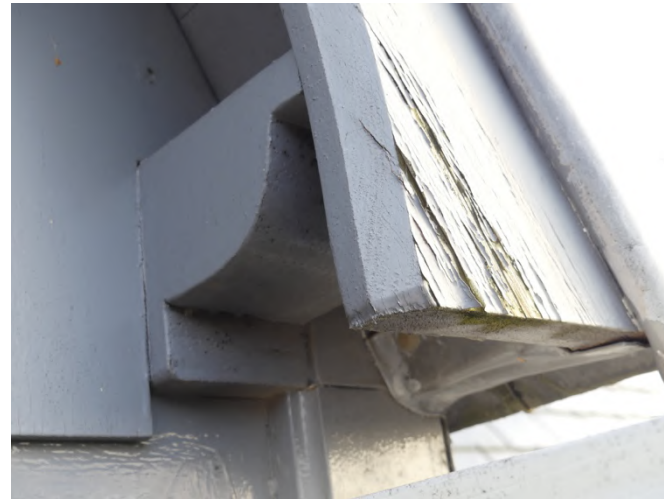
Afb. §46.21.10, volledig scheurende verf onderzijde lijstwerk

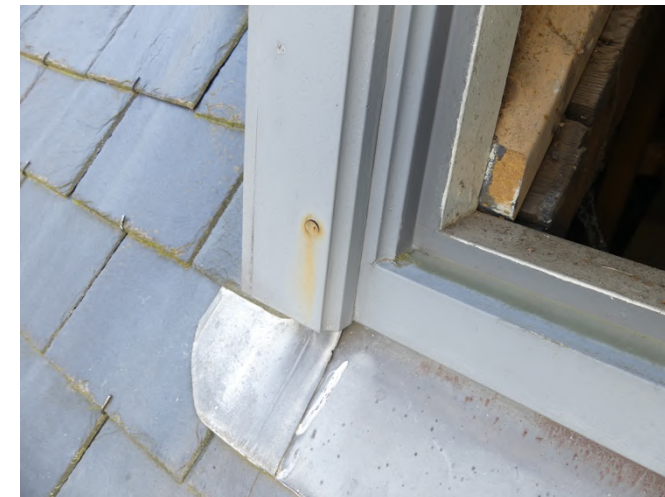
Afb. §46.21.15, noesten tekenen af, vochtintreding kan zorgt hier voor vochtintreding en uiteindelijk aantasting

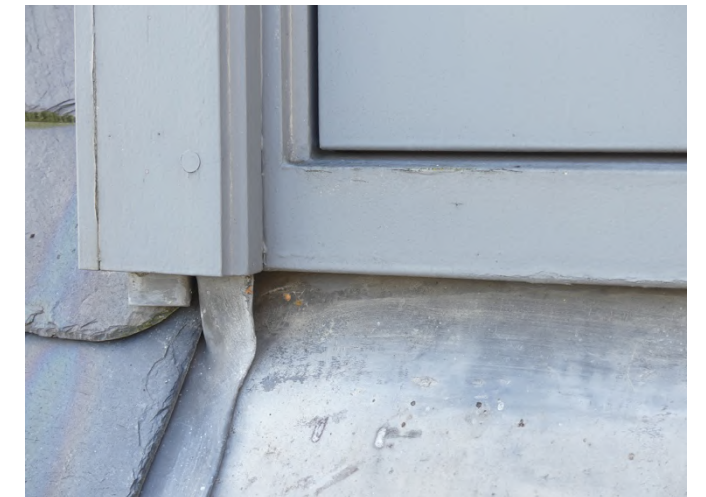
Afb. §46.21.16, noeste tekenen af

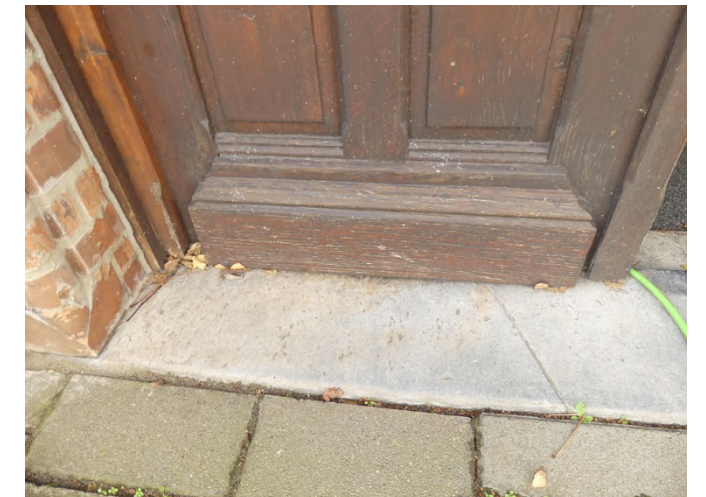
Afb. §46.21.18, schrale verf op de onderzijde van de toegangsdeur

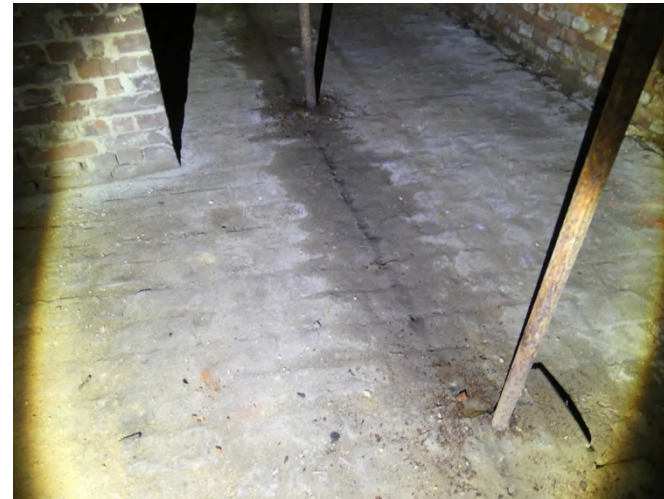
Afb. §89.11, roest- en vochtsporen onder de leiding

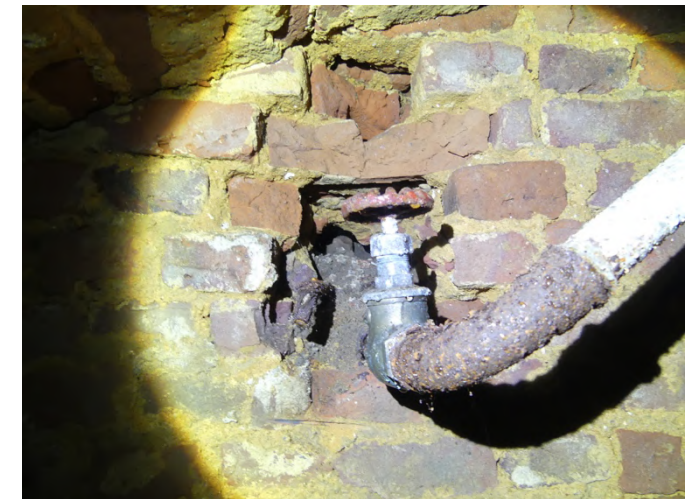
Afb. §89.12, roestvorming op bocht in de leiding
