Rapportage en advies voormalige stadsschool en onderwijzerswoning,  
Kapittelstraat 6 te Sittard

Joan van den Hurk

21-1-2025

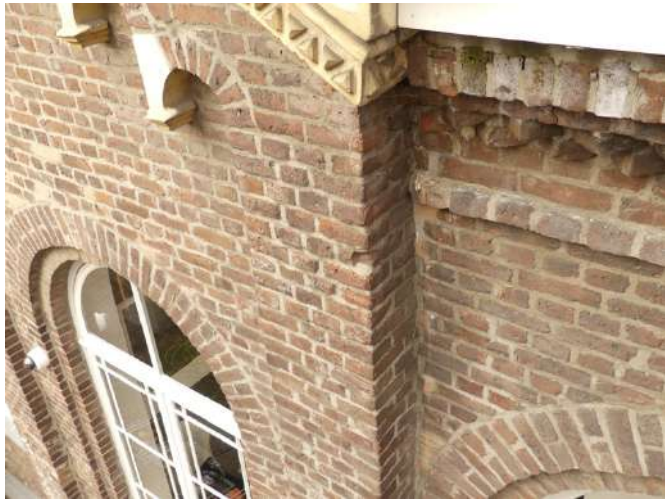
Afb. §22.01 kapotte stenen, slechte reparaties en slordig werk onder de gootplank

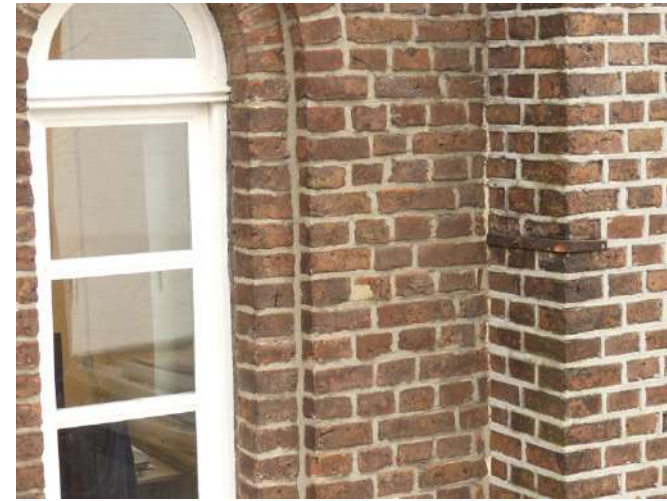
Afb. §22.05 roestend ijzer en slechte reparaties

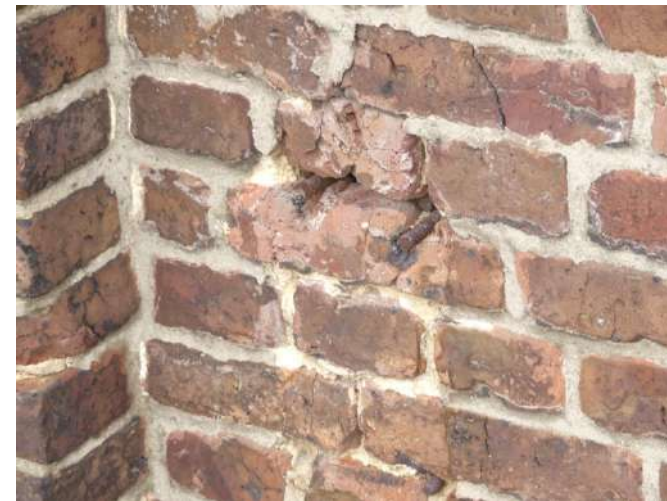
Afb. §22.07 schade door roestend ijzer, uitgespoeld voegwerk

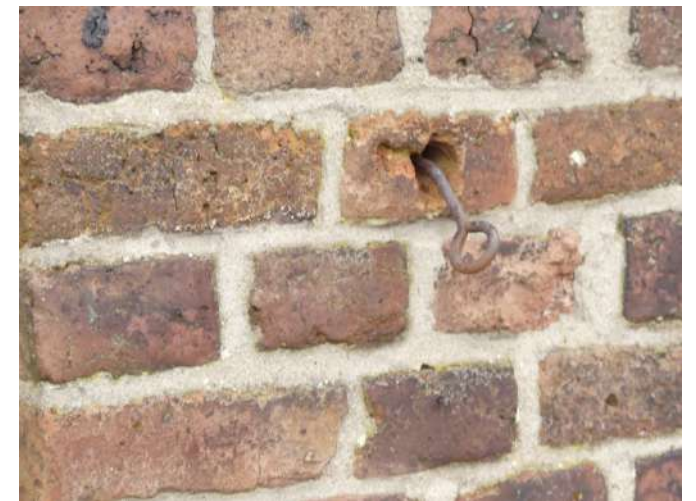
Afb. §22.08 schade door roestend ijzer

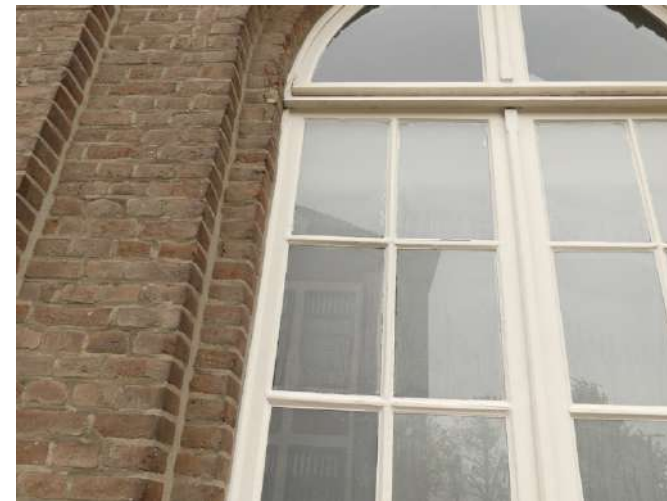
Afb. §22.09 gescheurd metselwerk (thv kalf)

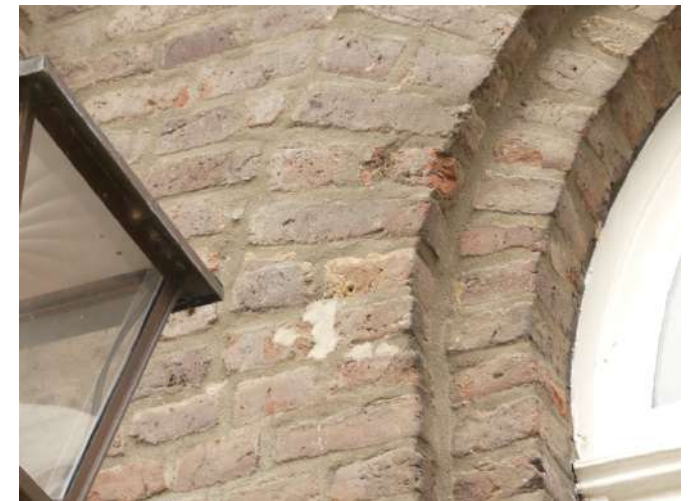
Afb. §22.10 kapotte steen, slechte reparatie

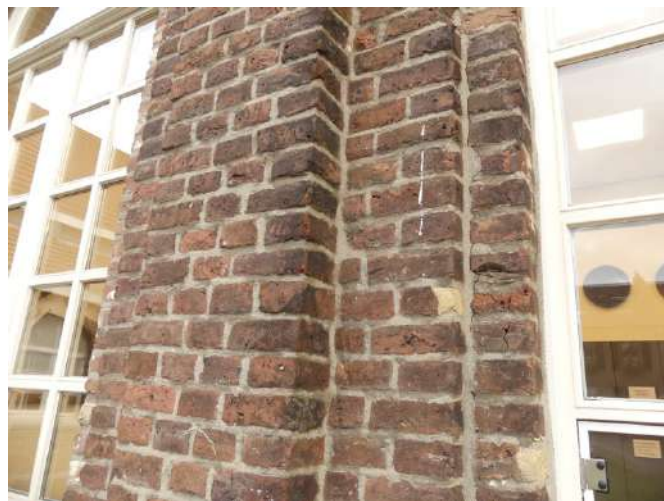
Afb. §22.11 gescheurd metselwerk, slechte reparaties

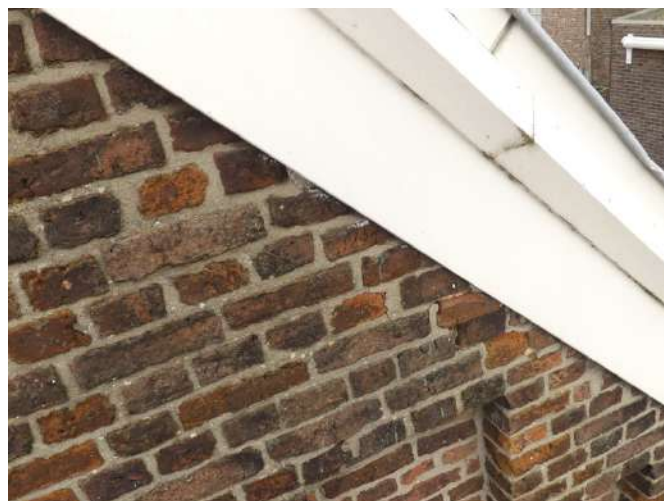
Afb. §22.12 gescheurd metselwerk gevelbeëindiging

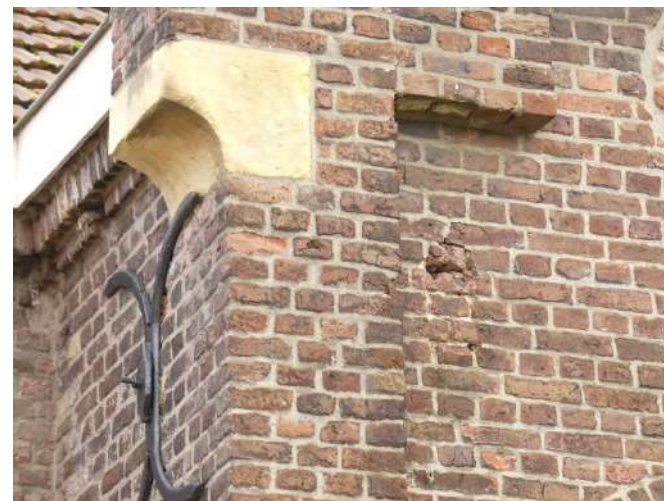
Afb. §22.17 losgescheurde aanzetsteen schouderstuk, kapotte steen

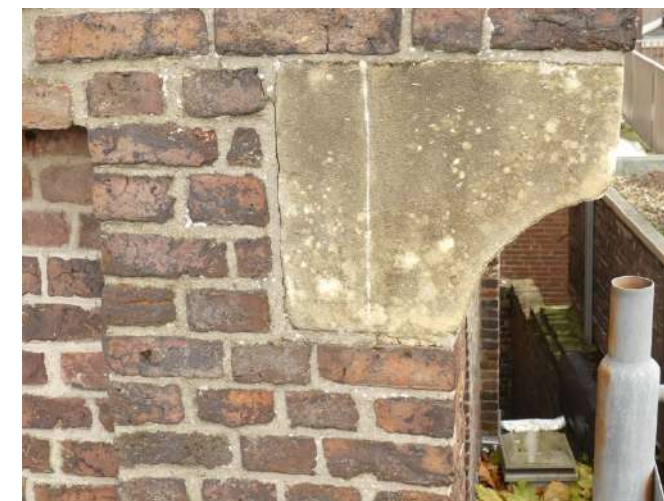
Afb. §22.18 losgescheurde aanzetsteen schouderstuk

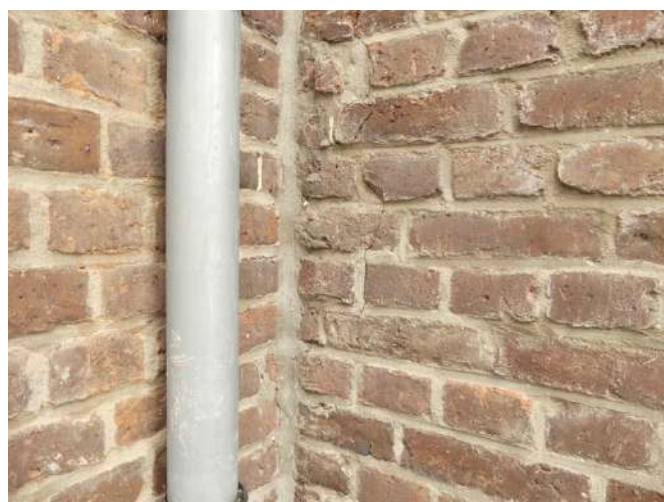
Afb. §22.13 gescheurd metselwerk

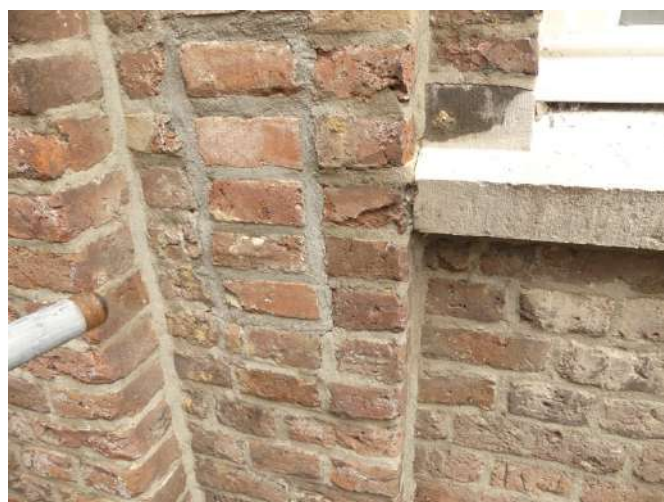
Afb. §22.14 losgescheurde onjuiste inboeting

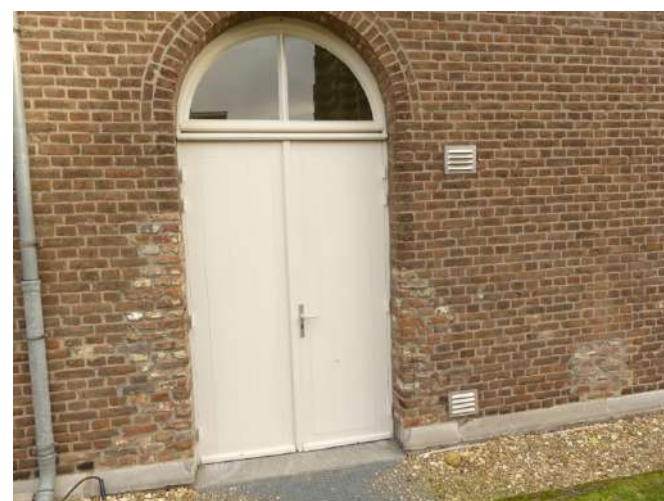
Afb. §22.19 slecht inboetwerk

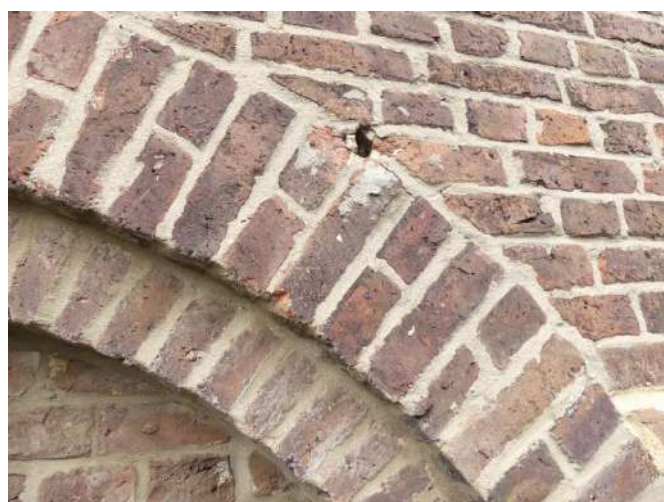
Afb. §22.15 gescheurd metselwerk, mogelijk roestend ijzer achter gat

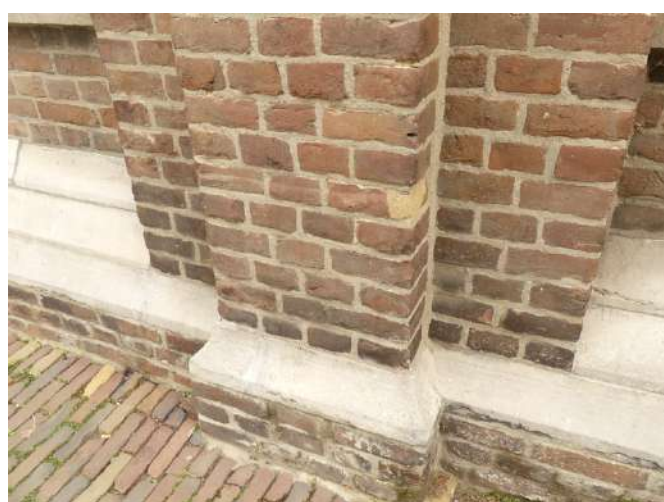
Afb. §22.16 slechte reparatiel

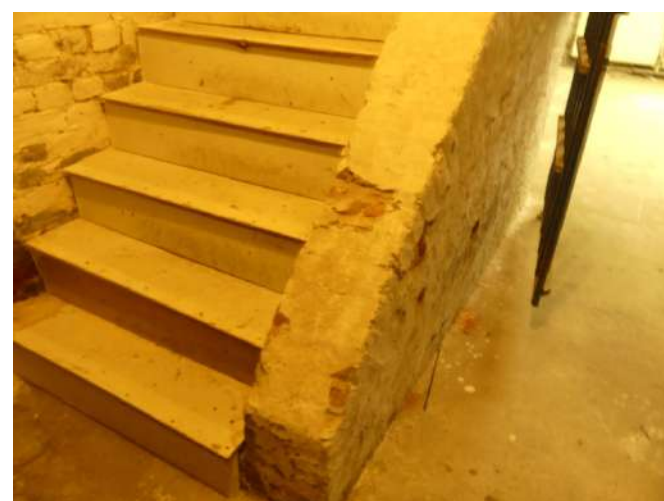
Afb. §22.21 gescheurde en beschadigde trapmuur

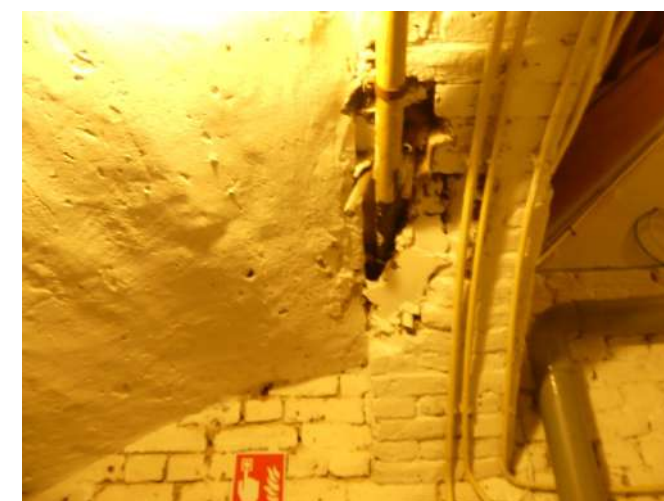
Afb. §22.22 onzorgvuldig gepositioneerde en aangebrachte leidingen

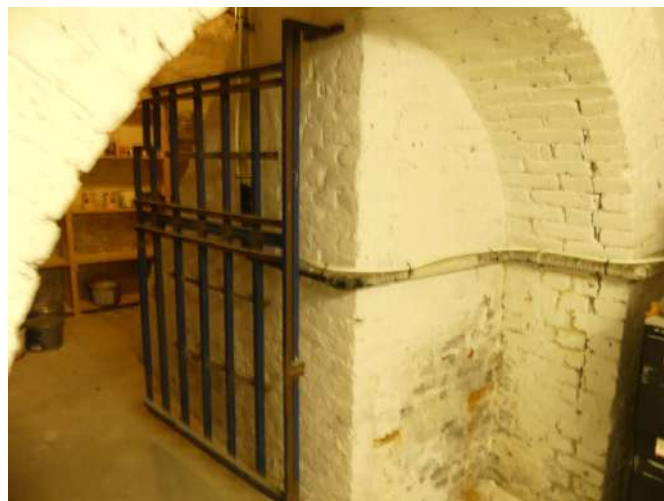
Afb. §22.23 lengtegescheurde gewelfboog, (oude?) vochtplek

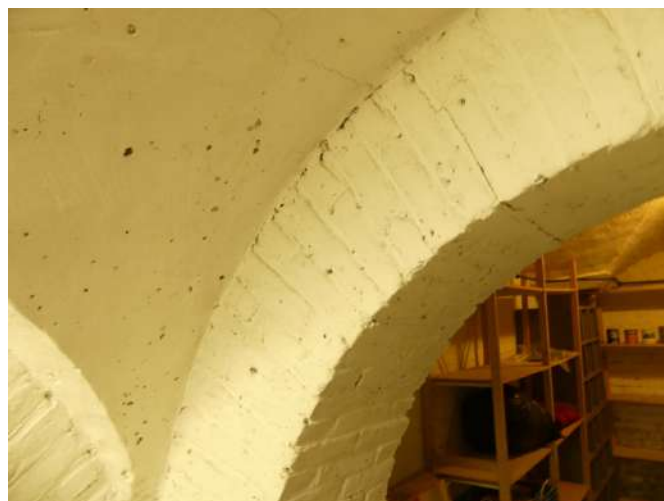
Afb. §22.24 dwarsgescheurde gewelfboog en zwikwerk

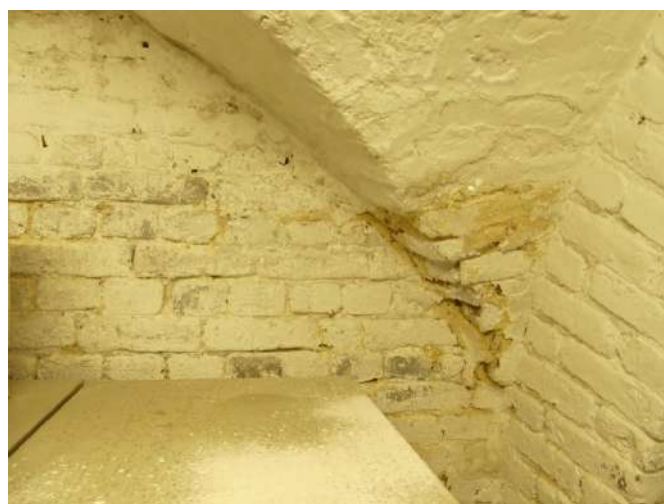
Afb. §22.27 slechte reparatie, vocht/zoutschade

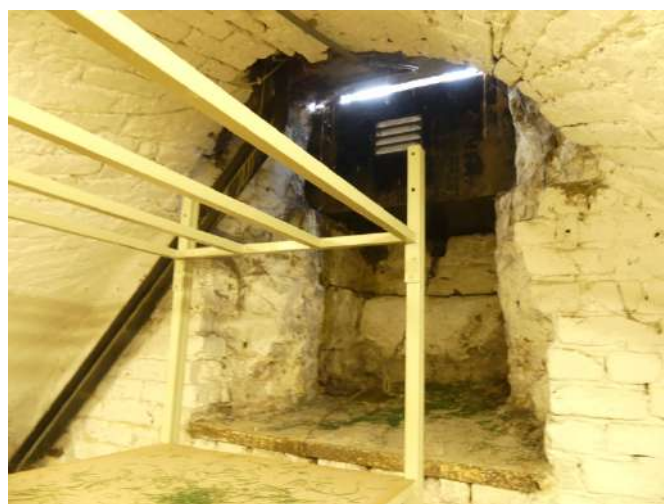
Afb. §22.28 gescheurd koekoekswerk en bijzondere leiding

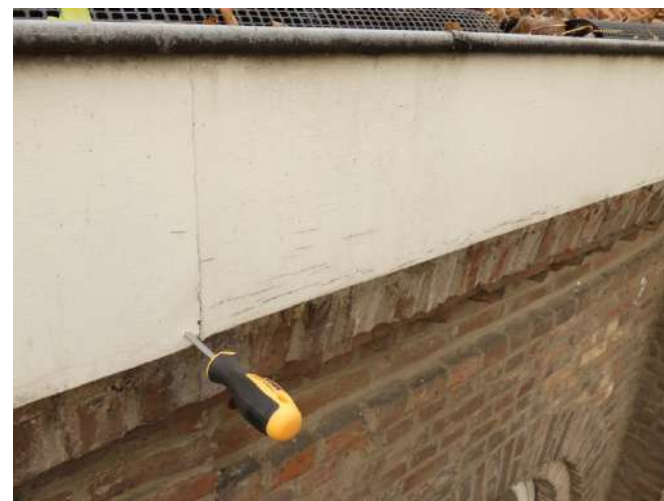
Afb. §24.01, aangetast hout bij haakse verbindingen boeiboord, uit multiplex

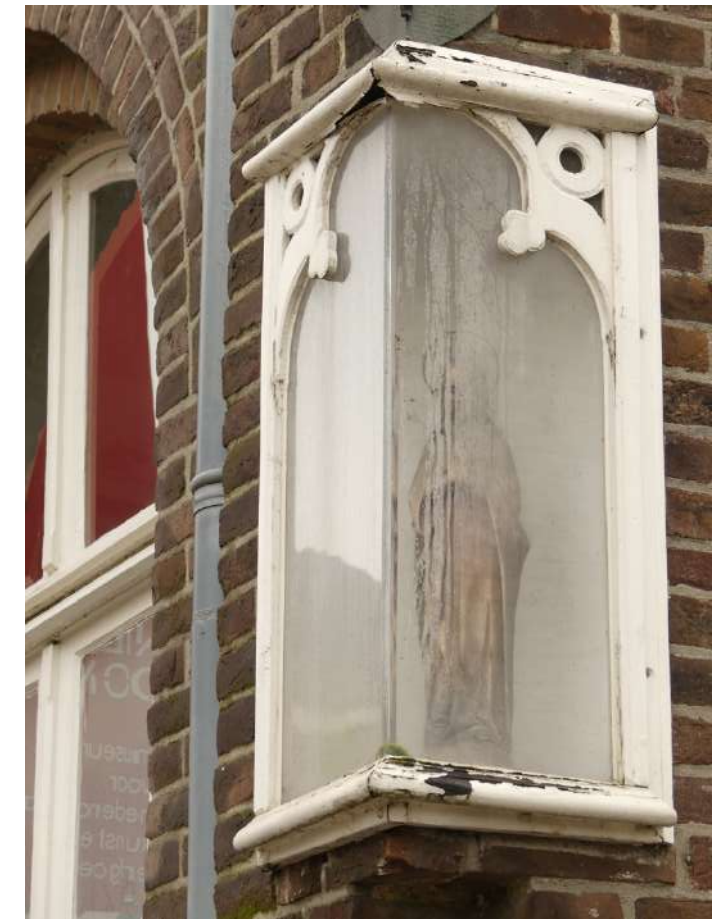
Afb. §24.12, verrot lijstwerk en onvoldoende ventilatie, beeld niet waar te nemen

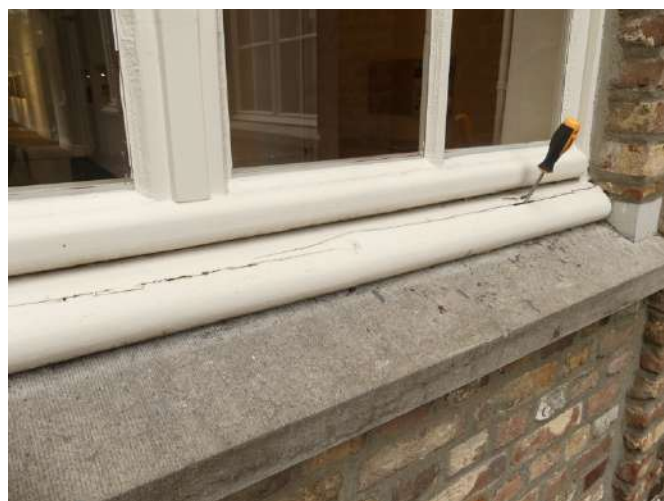
Afb. §30.18, gebarsten verf, mogelijk op onvoldoende voor-  
Handelde windscheuren, met algroei

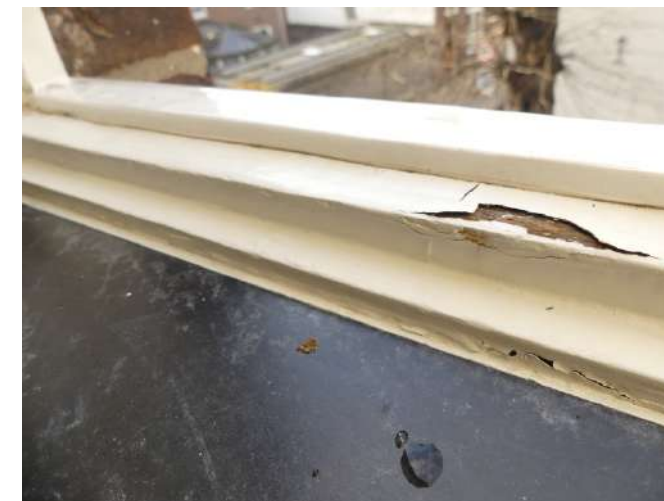
Afb. §30.24, aantasting in kozijndorpel en net boven venster-  
bank

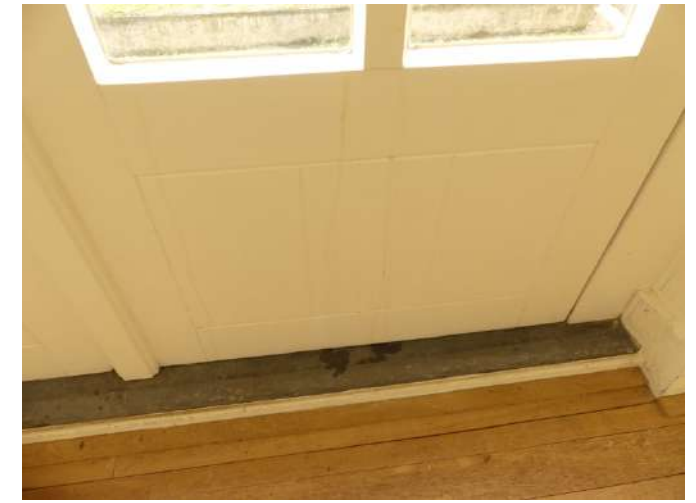
Afb. §30.32, lekkage- of condenssporen

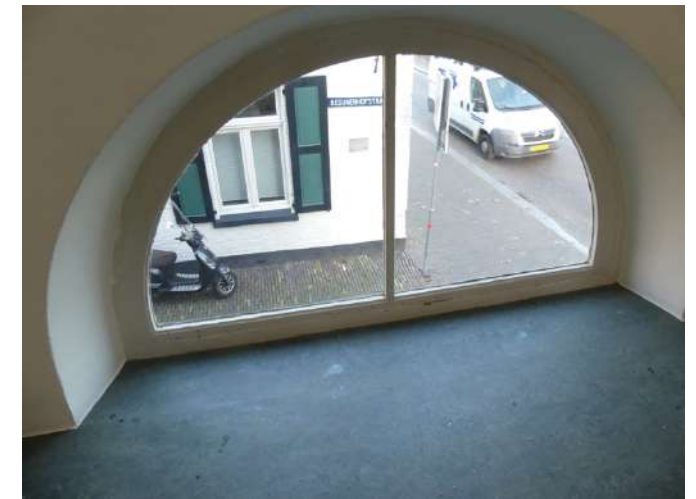
Afb. §30.36, slechte stopverf en mogelijk aantasting in kalf

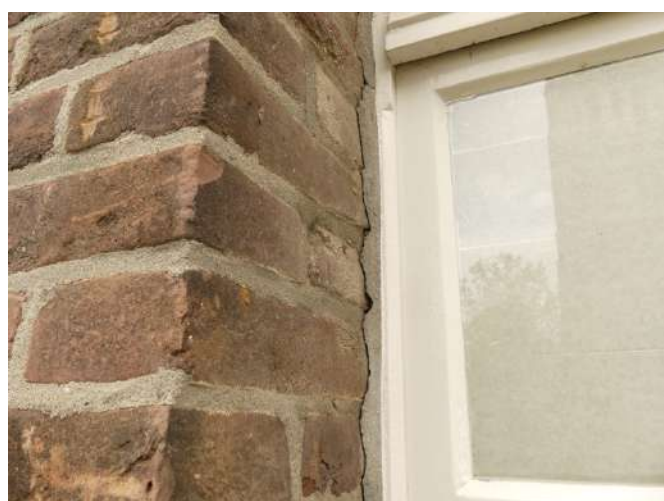
Afb. §30.41, losgescheurde voeg

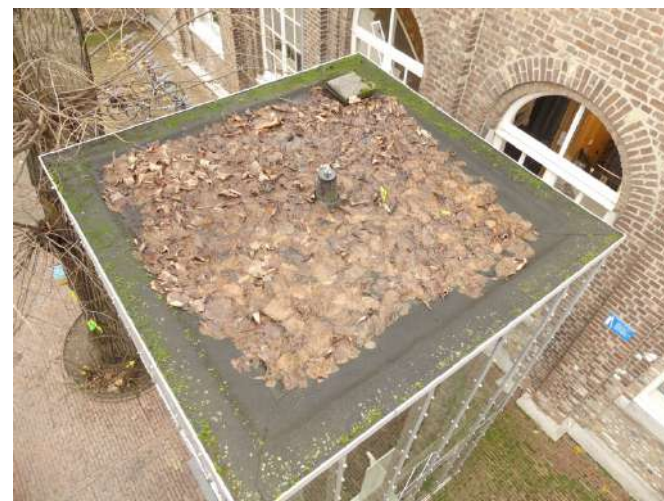
Afb. §33.33.01, dakje tochtsluis vol met blad

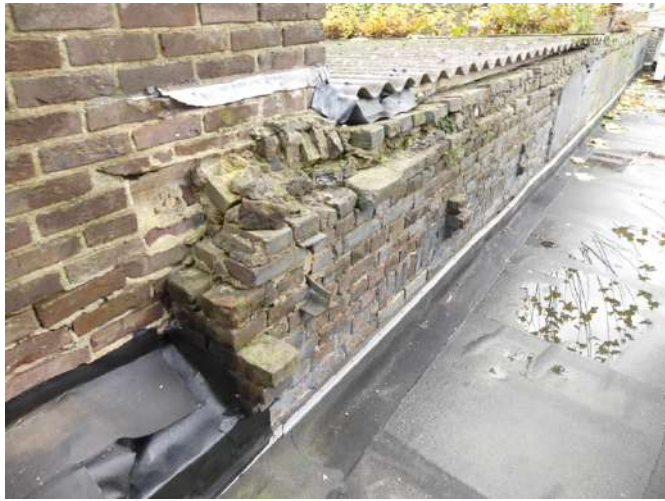
Afb. §33.33.07, aansluiting met knelstrip en kit onderhouds- en lekkagegevoelig, losliggende stenen, zeer rommelig

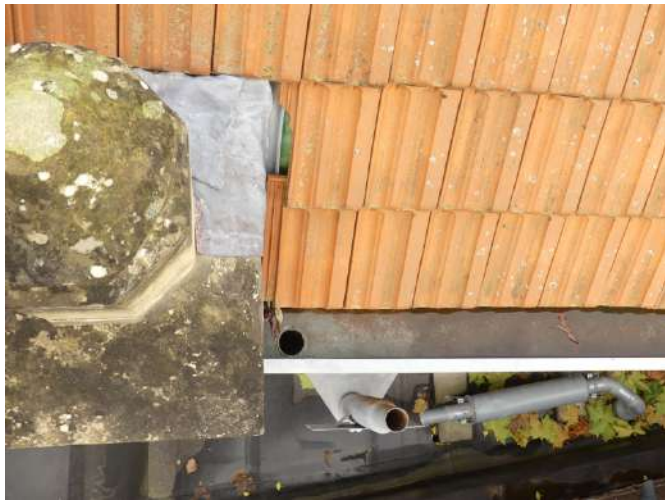
Afb. §33.41.19, aangetroffen toestand, kapotte dakpan gedekt met 'garantie' op lekkage (geen breukrest aangetroffen)

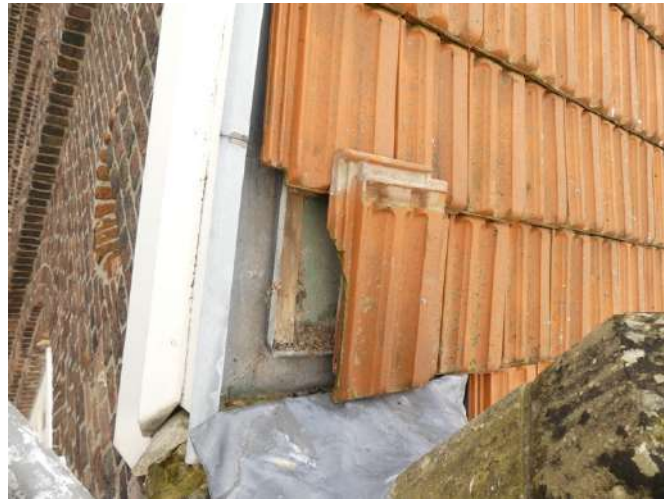
Afb. §33.41.20, kapotte dakpan uitgewisseld met gave dakpan en lekkagerisico verkleind

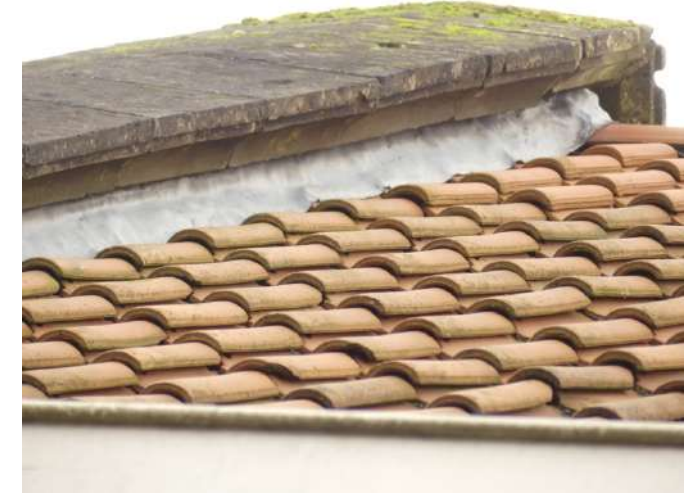
Afb. §33.87.02, beginnende scheurvorming door te lang lood, bij nok ondeskundig aangebracht

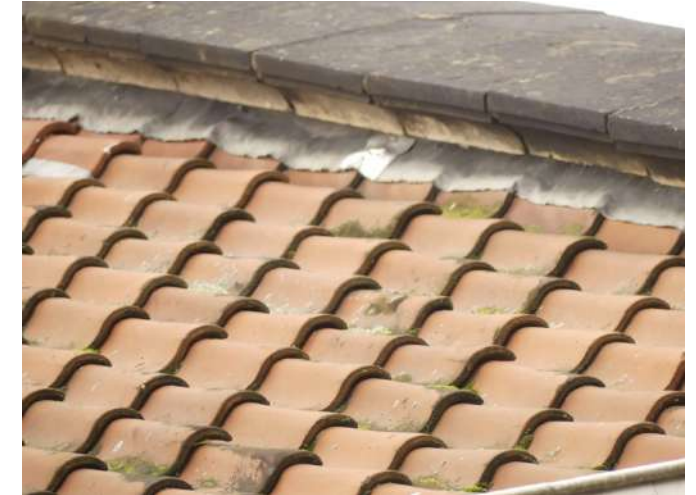
Afb. §33.87.04, scheurvorming in te lange loodstroken

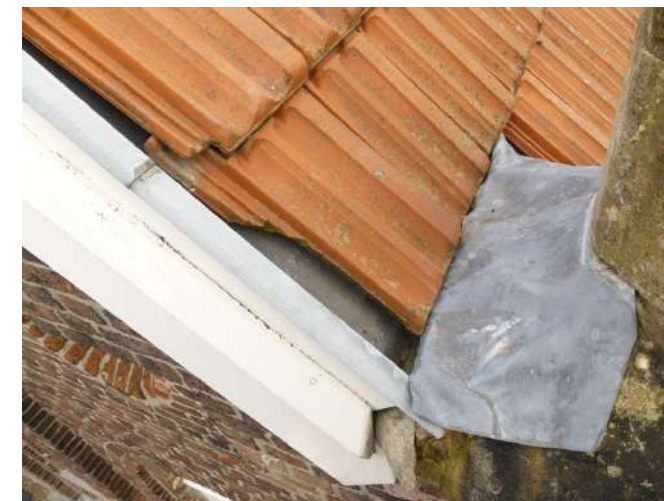
Afb. §33.87.14, onvoldoende aangebracht lood, functie en doel onduidelijk, afdichting zeer twijfelachtig

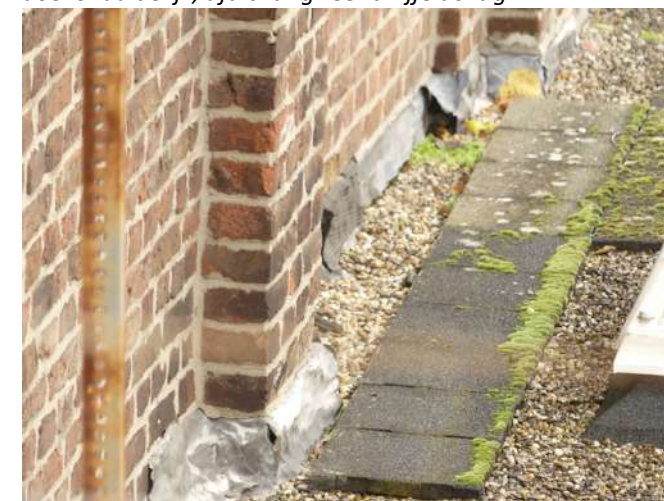
Afb. §33.87.16, opgewaaid, gescheurd en versleten muurlood

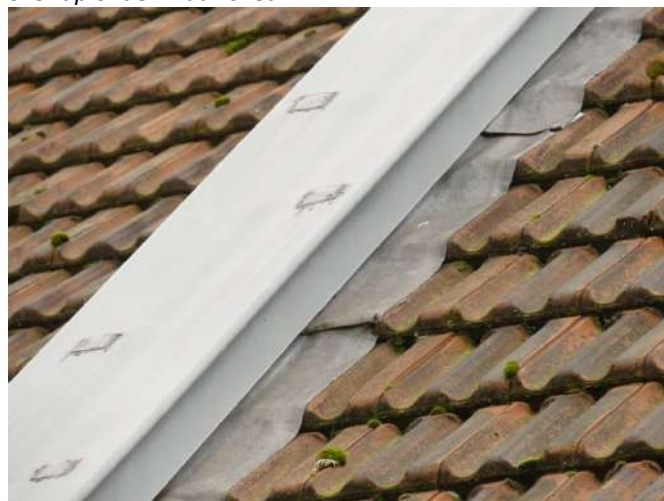
Afb. §33.87.11, te weinig onderlinge overlap loodstroken

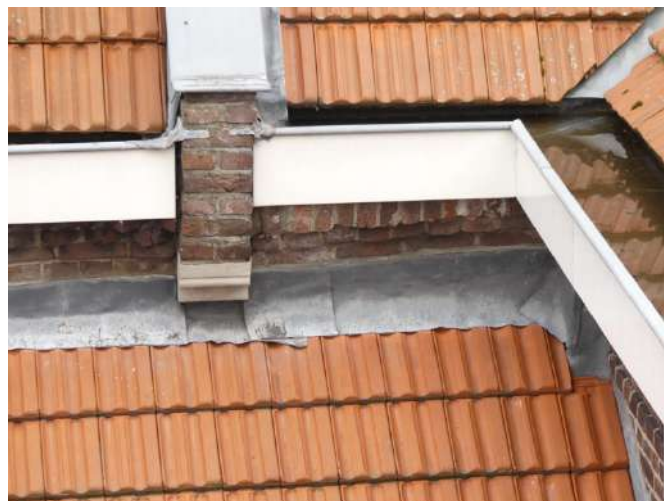
Afb. §33.87.12, onvoldoende aangebracht muurlood bij elke aansluiting op deze plek

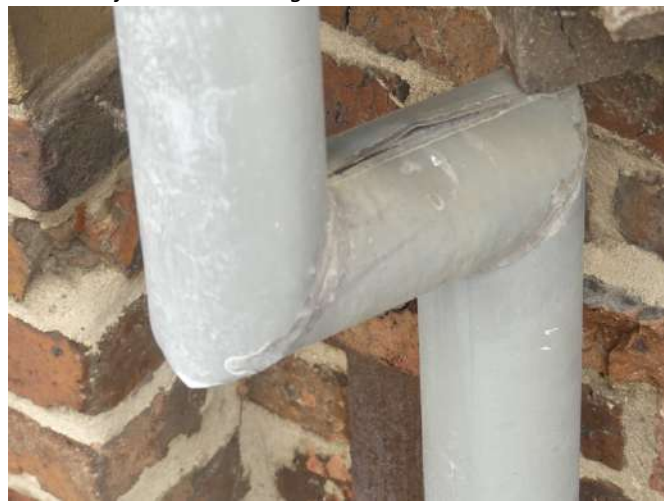
Afb. §33.87.20, gescheurde, openstaande soldeernaad in hwa

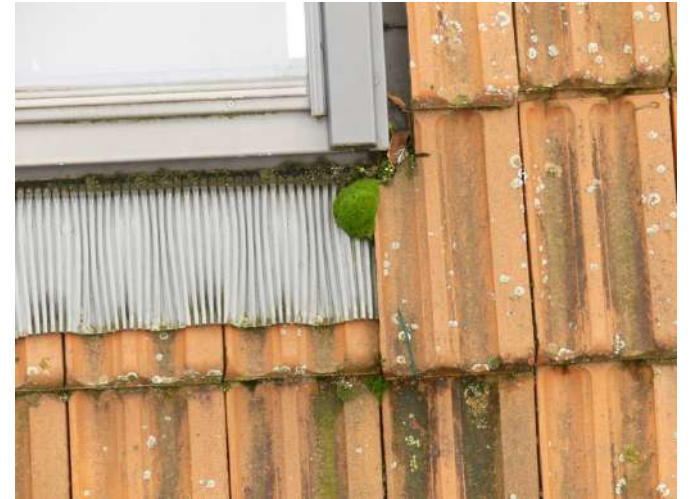
Afb. §33.87.26, dakraam foutief gepositioneerd: dakpan aan zijkant en onderzijde (op slechte wijze) pasgezaagd, daardoor mosgroei

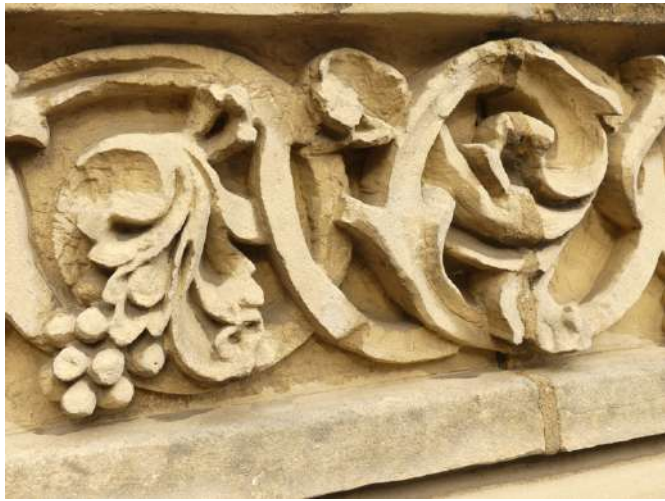
Afb. §35.07, detail zware slijtage, degraderend werk

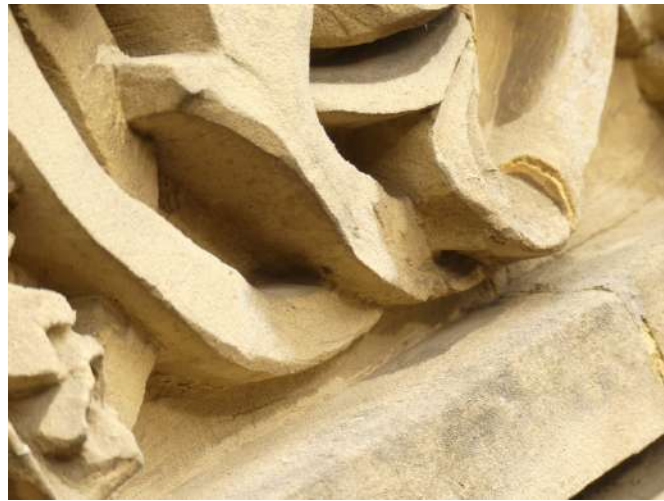
Afb. §35.08, detail zware slijtage, degraderend werk, gelige mortel harder dan mergel

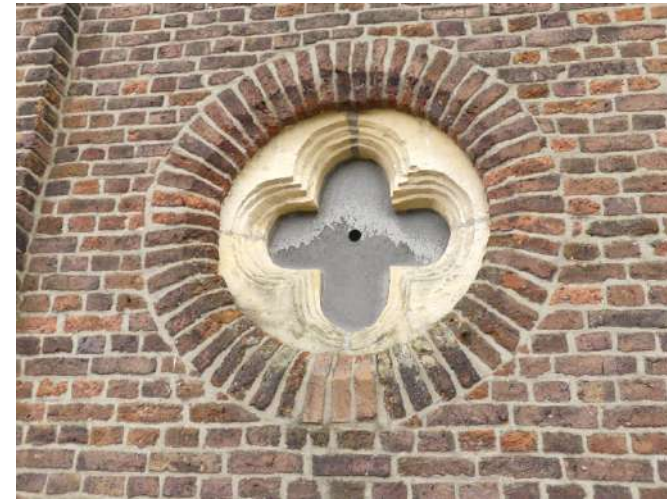
Afb. §35.13, omlijsting vierpasvenster zolder, onderzijde versleten

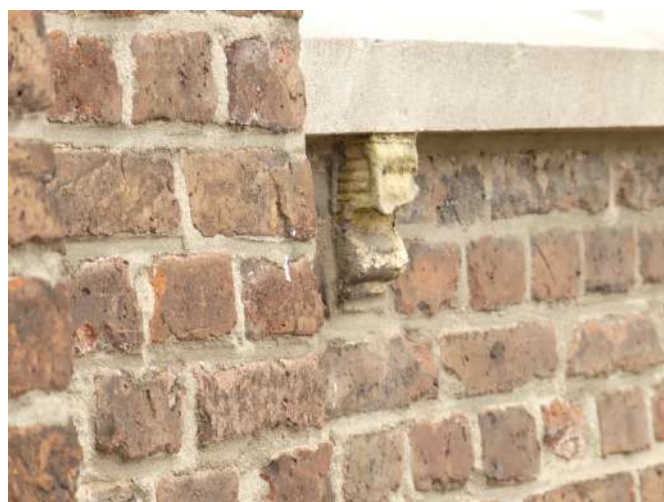
Afb. §35.21, versleten consoles waterslaglijst kozijnen

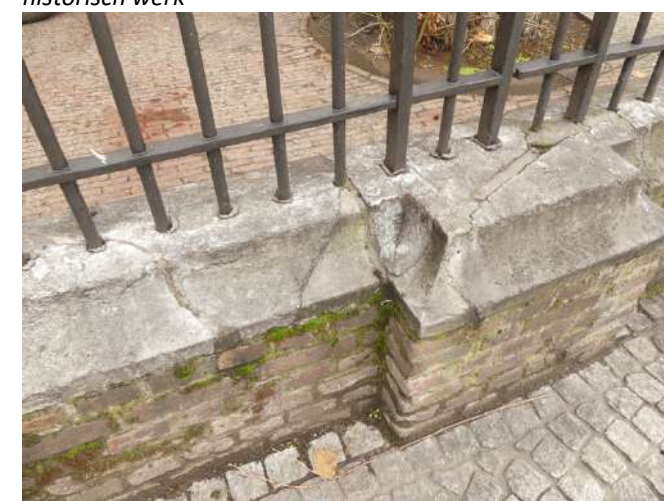
Afb. §35.26, brandlagen, scheuren en grote mortelreparaties

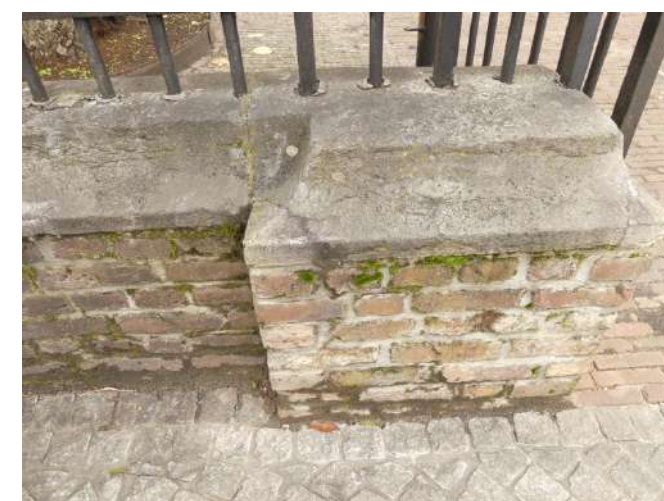
Afb. §35.28, brandlagen, scheuren en grote mortelreparaties

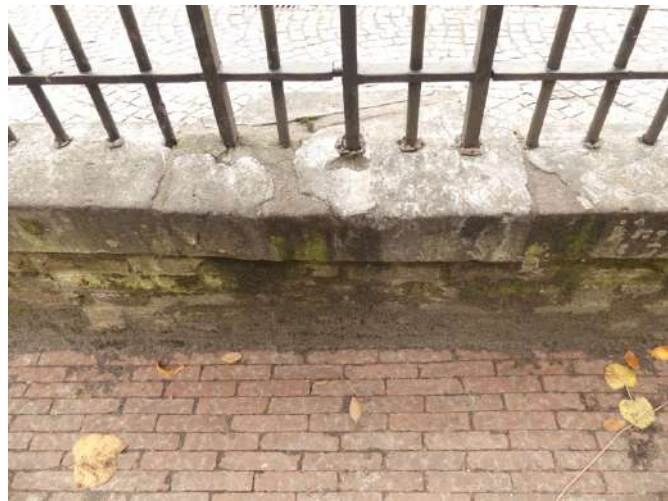
Afb. §35.29, brandlagen, scheuren en grote mortelreparaties

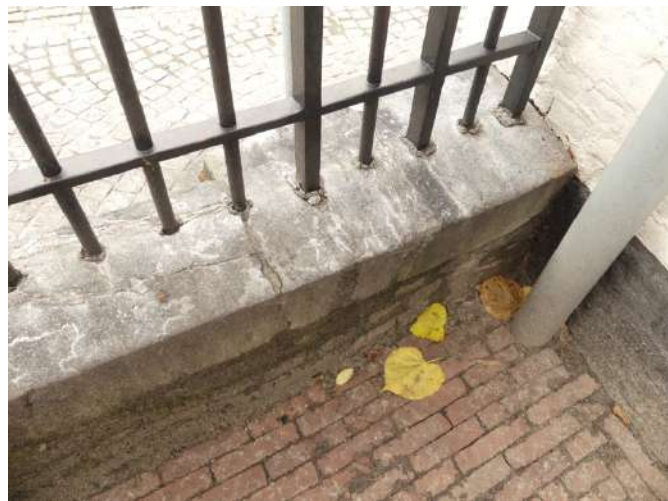
Afb. §35.30, brandlagen, scheuren en grote mortelreparaties

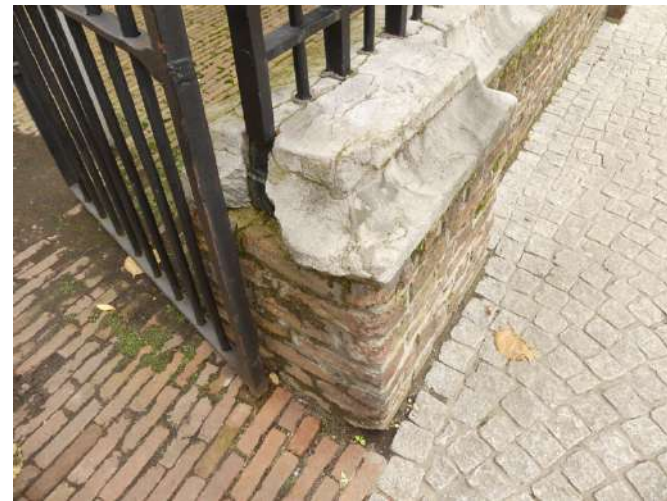
Afb. §35.35, brandlagen, scheuren en afgebroken stuk (door roestvorming hekwerkspijl)

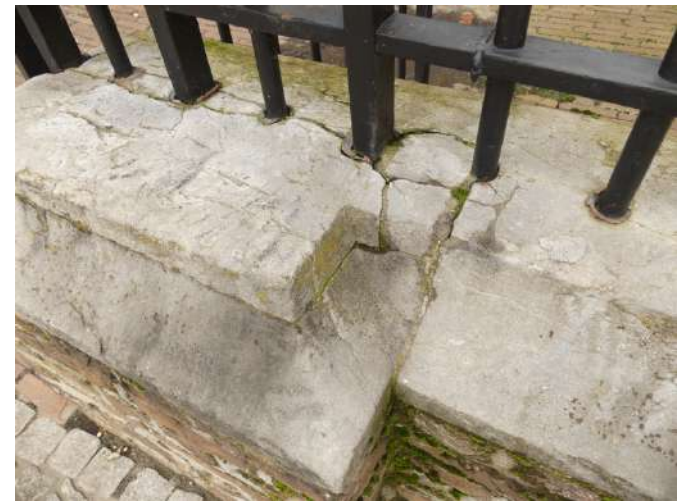
Afb. §35.36, brandlagen en scheuren, ook in reparatie-opzetstuk

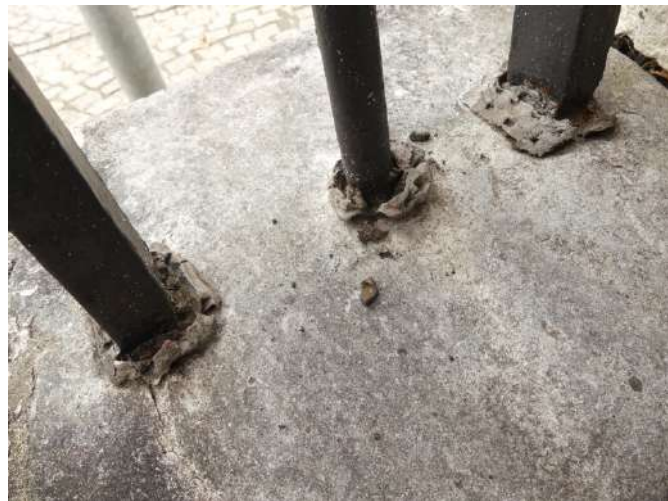
Afb. §35.31, (vermoedelijk) origineel aangedreven lood rondom hekwerkspijlen in muurafdeklijst, enigszins weggeteerd

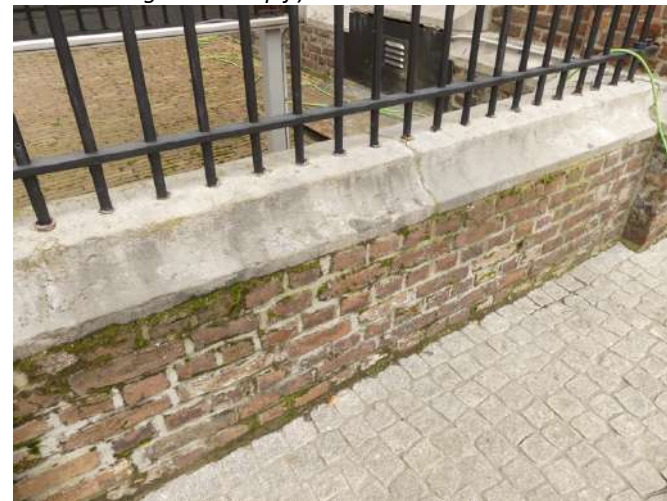
Afb. §35.37, brandlagen, scheuren en mortelreparaties

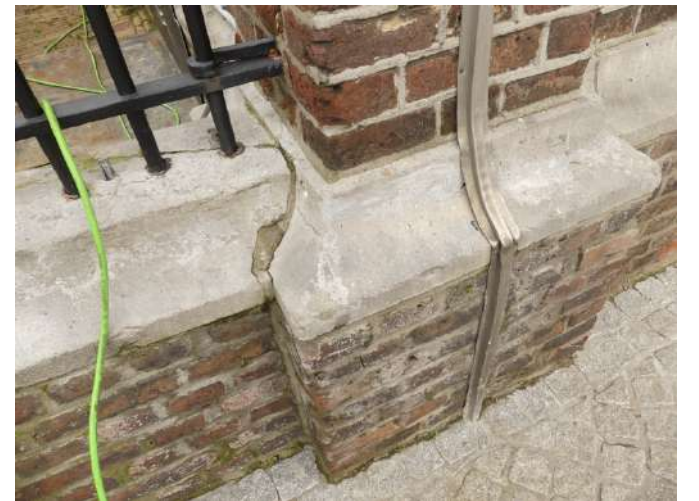
Afb. §35.38, scheuren en steken, brandlagen en reparatie

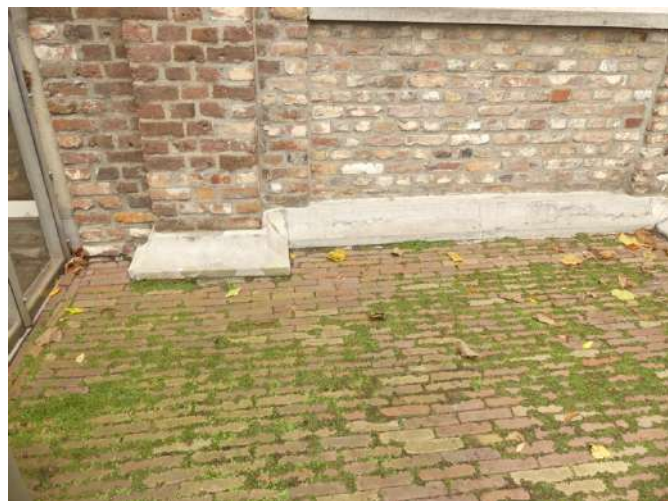
Afb. §35.33, brandlagen in waterlijst in gevel binnenplaats

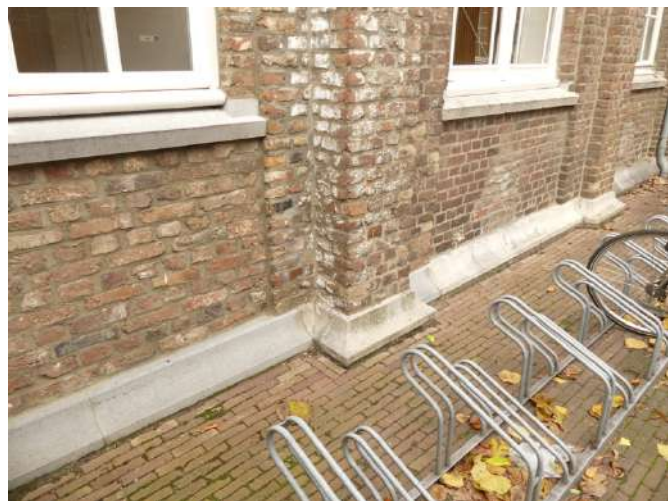
Afb. §35.34, brandlagen, scheuren en mortelreparaties in waterlijst

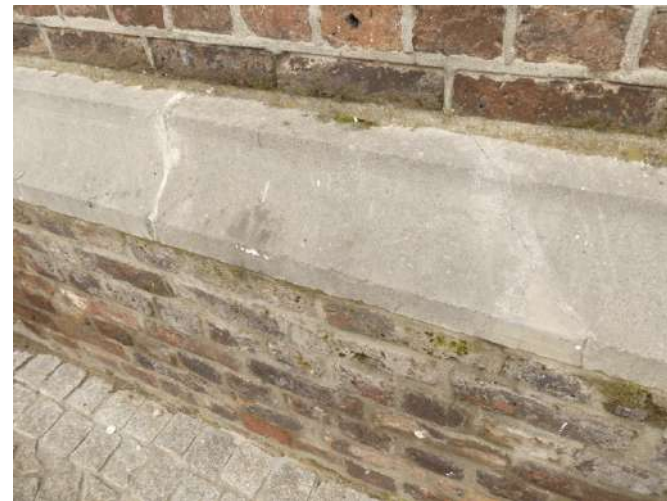
Afb. §35.39, steek

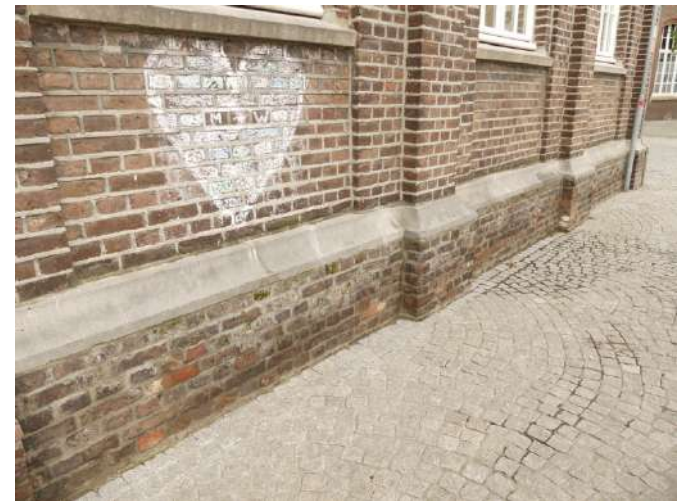
Afb. §35.40, brandlagen, scheuren en een steek

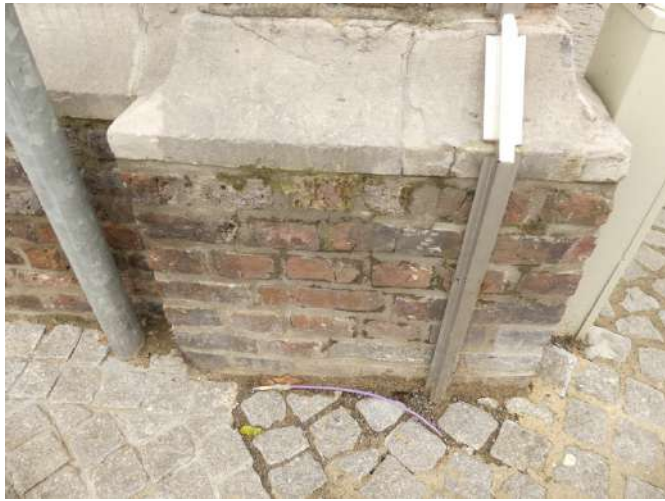
Afb. §35.41, scheuren en steken, brandlagen en mortelreparaties

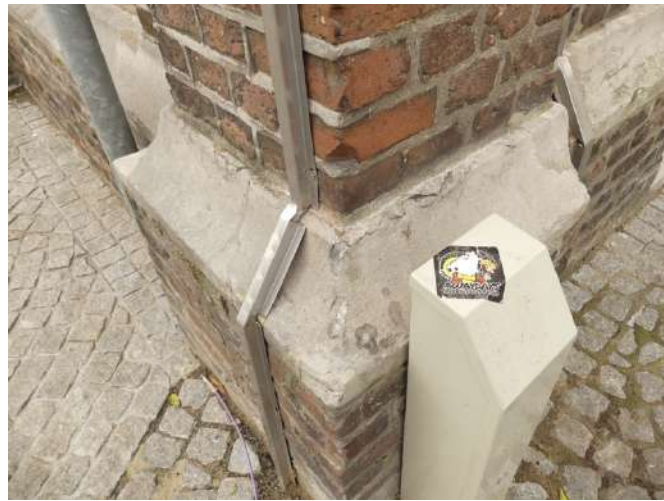
Afb. §35.42, scheuren en steken, brandlagen en mortelreparaties

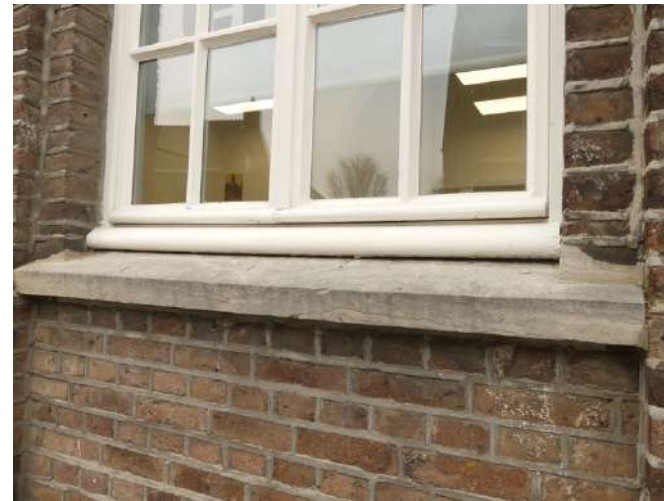
Afb. §35.47, brandlagen en vervuilde neuten

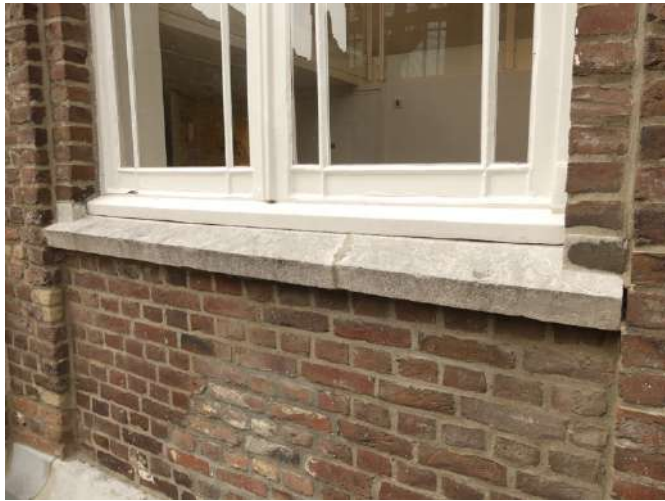
Afb. §35.57, brandlagen, steek en scheur (met reparatiesporen)

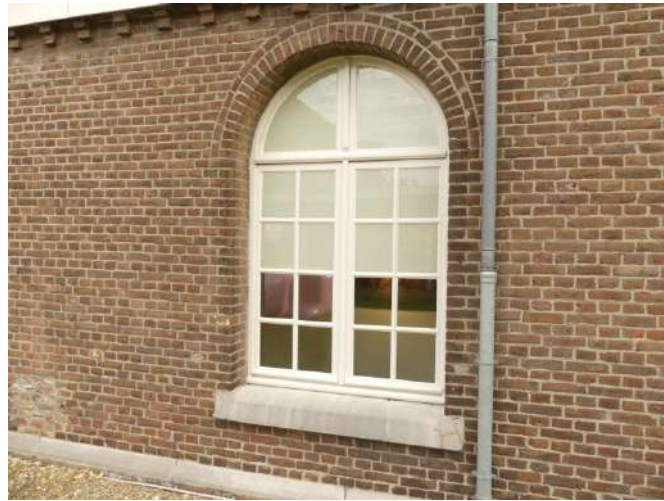
Afb. §35.58, steek en brandlagen

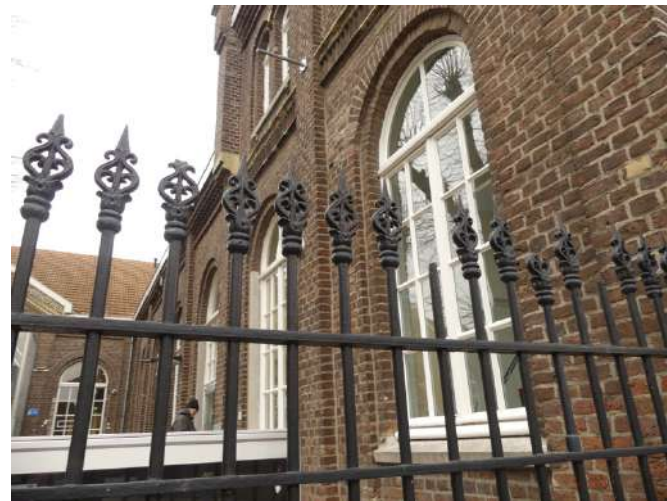
Afb. §43.10, ontbrekende hekwerkpunten en kop

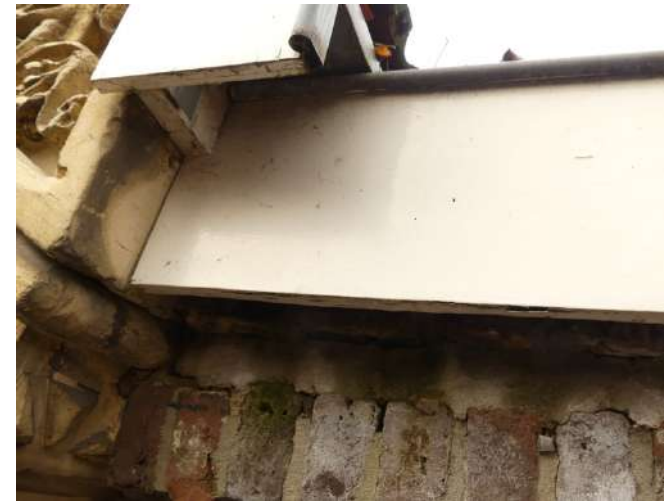
Afb. §46.21.01, schrale verf op (verkeerde) multiplex ondergrond
