## Rapportage en advies Hubertuskapel te Born

Joan van den Hurk

26-9-2025

RM9904

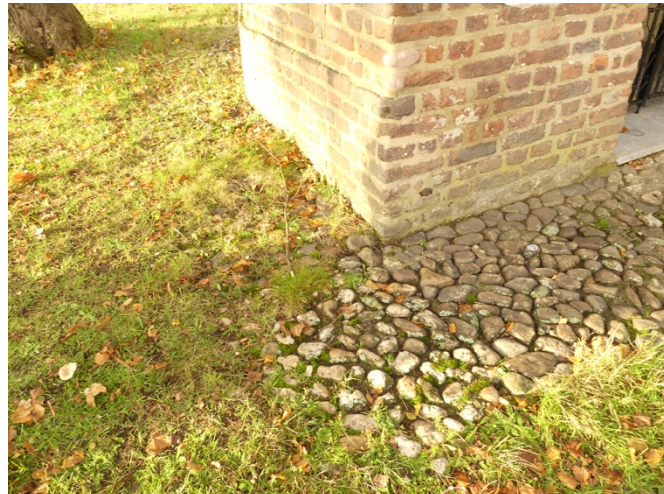
Afb. §15.01, begroeide maaskeien aan voorzijde van de kapel

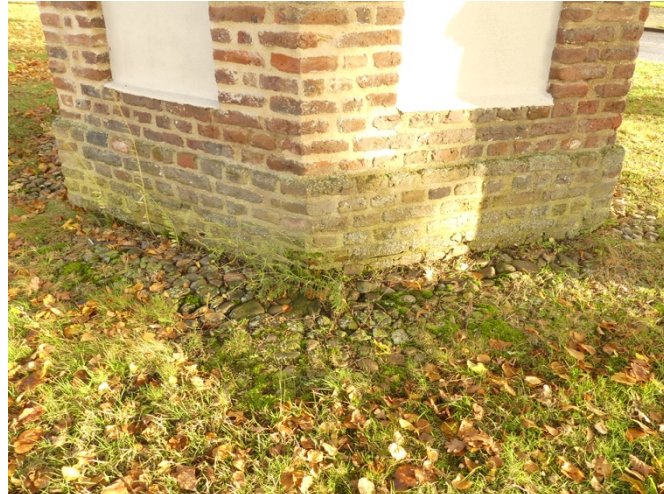
Afb. §15.02, volledig begroeide maaskeien achterzijde kapel

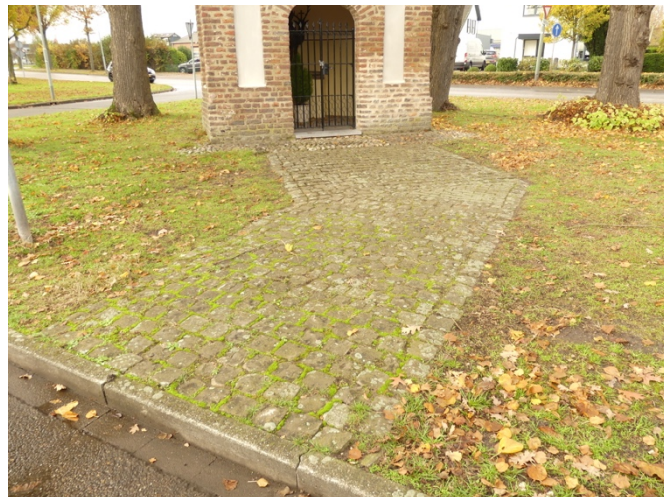
Afb. §15.03, begroeide kasseienbestrating op pad naar kapel

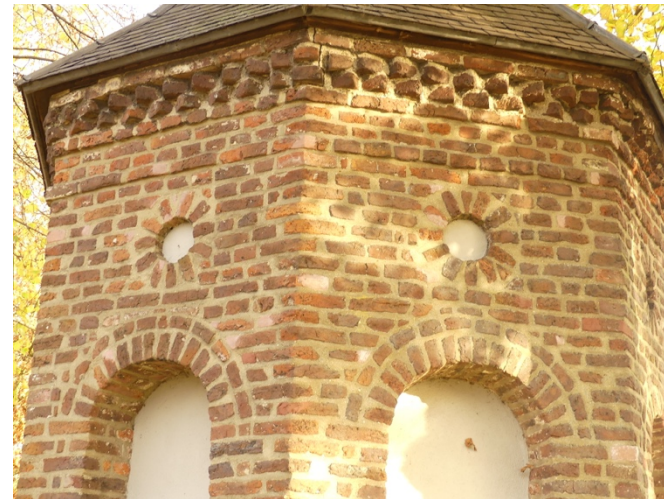
Afb. §22.01, gescheurd metselwerk in muurkroon

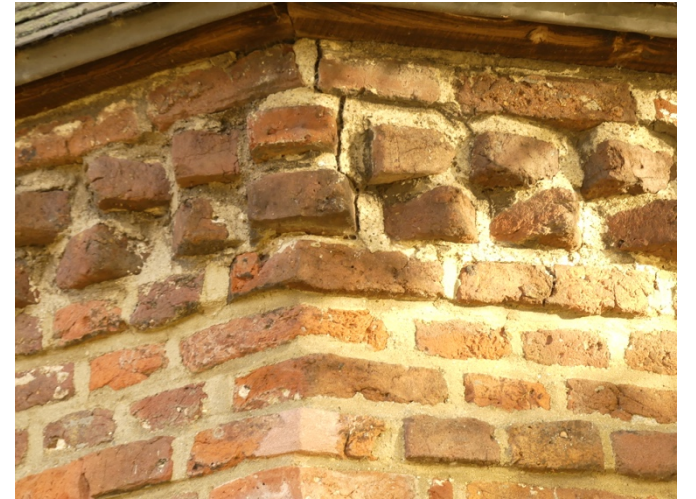
Afb. §22.02, detail scheurvorming muurkroon

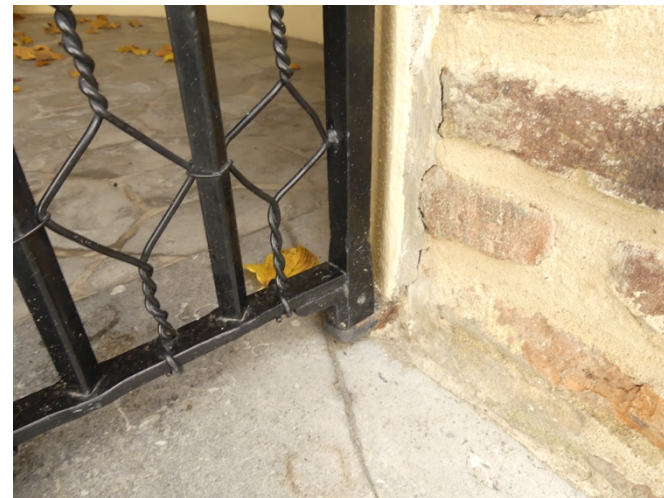
Afb. §22.03, losgekrompen en/of gescheurd voegwerk bij taats

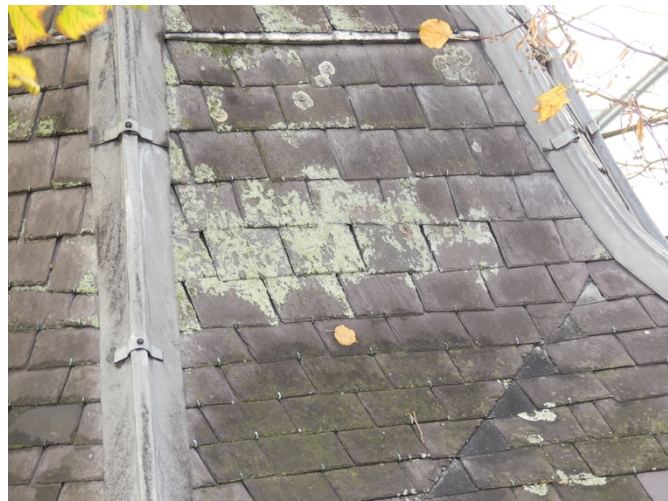
Afb. §33.03, dun versleten, gebroken en scheefgezakte leien, koperen leihaken

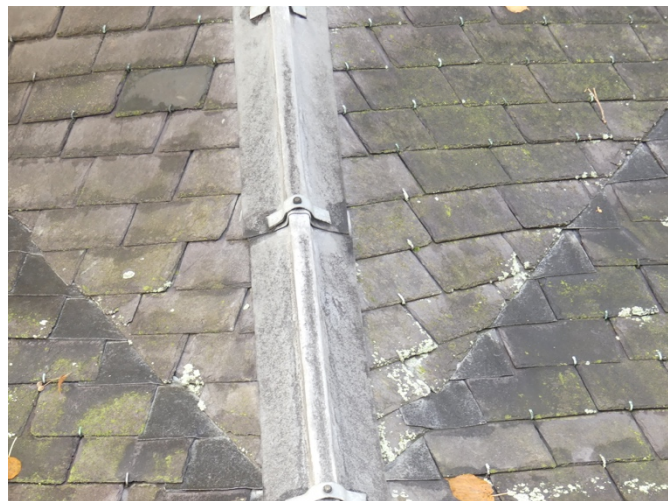
Afb. §33.04, foutieve reparatielei, scheefgezakte, weggevallen (pas-)leien, sommige alleen genageld, koperen leihaken

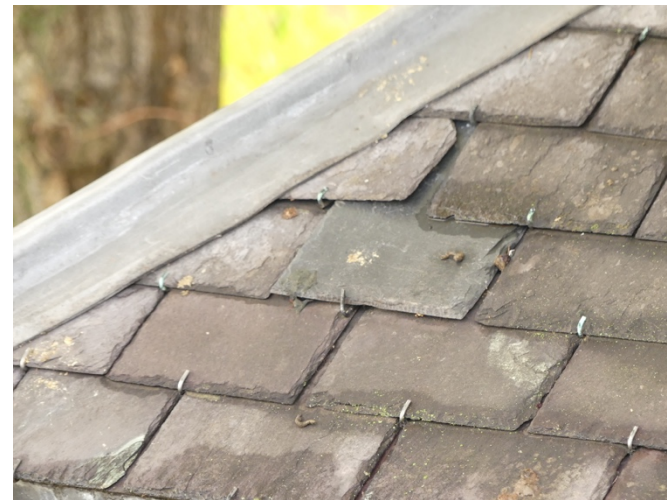
Afb. §33.09, te dikke (reparatie?-)lei, kantelende lei, koperen leihaken

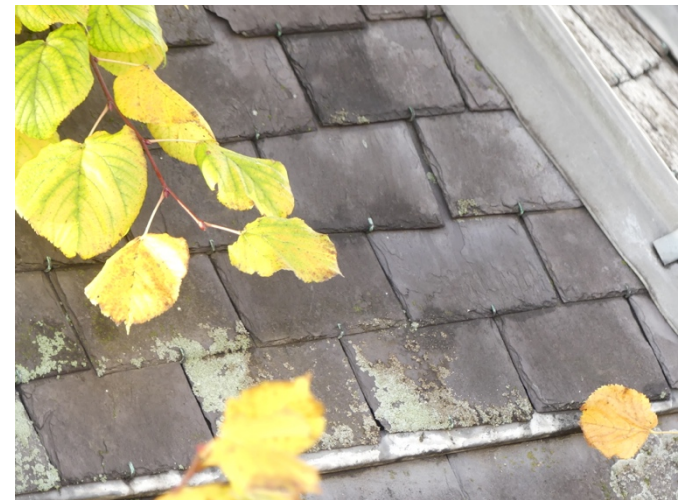
Afb. §33.10, beschadigde, scheefzakkende leien, koperen leihaken

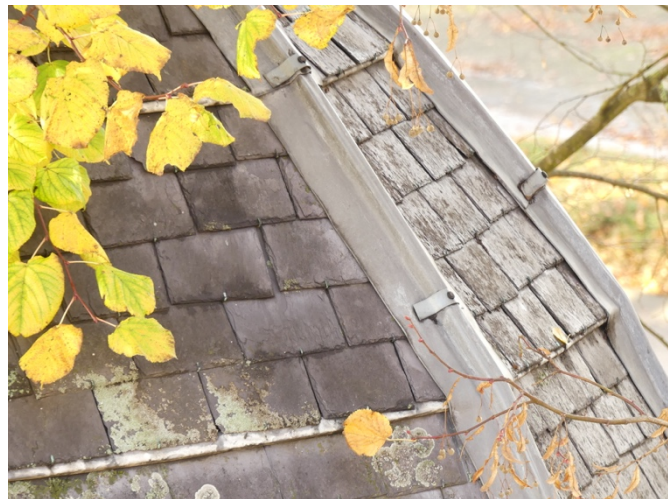
Afb. §33.05, dun versleten leien, scheefgezakte leien, koperen leihaken

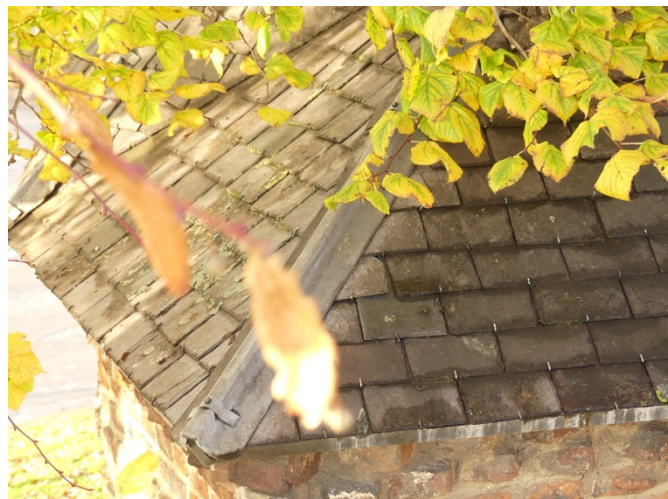
Afb. §33.06, openstaande koperen haken, reparaties met rvs haken, kantelende (pas-)leien

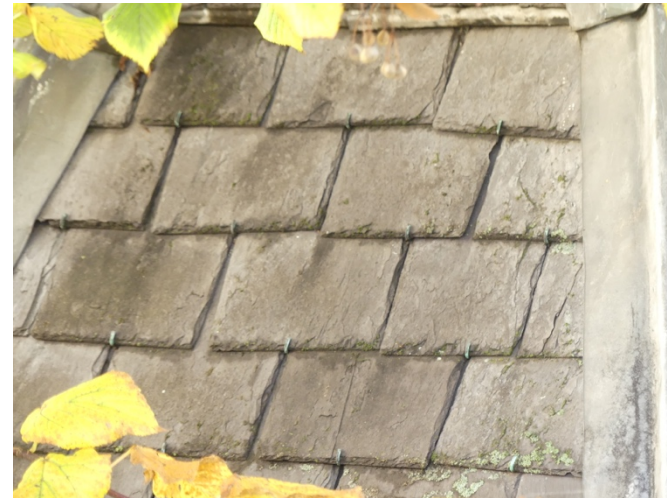
Afb. §33.11, gebroken, scheefzakkende, te ruim liggende leien

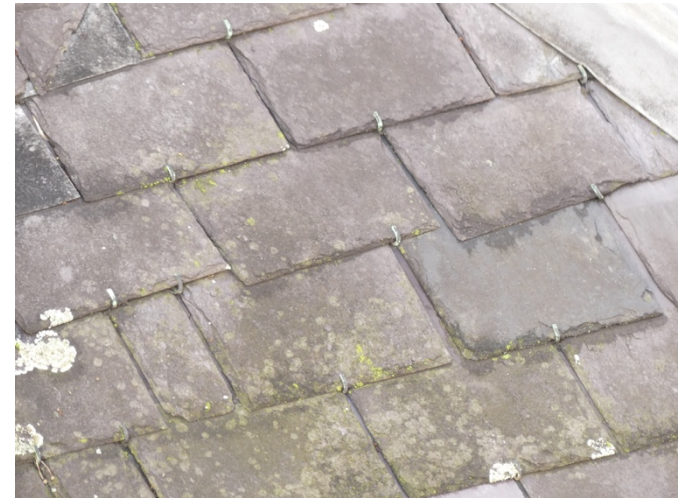
Afb. §33.12, kapotgebroken, scheefgezakte leien en foutieve reparatielei (afwijkende kleur), koperen leihaken

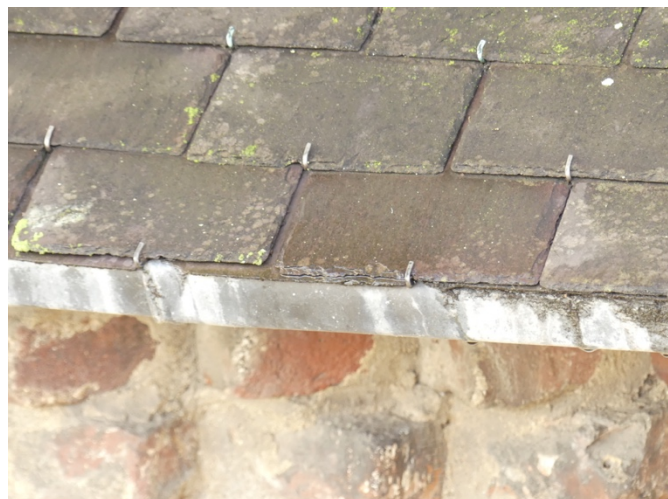
Afb. §33.07, te weinig overstek voetleien, koperen leihaken

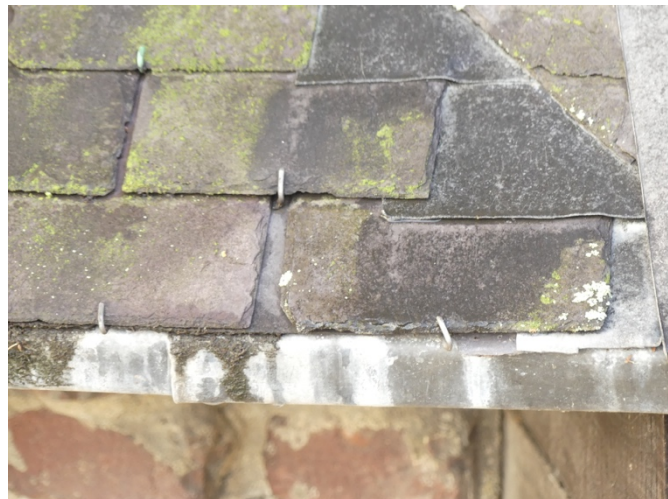
Afb. §33.08, te weinig overstek voetleien, slordig aangebrachte reparatieleien (rvs leihaken)

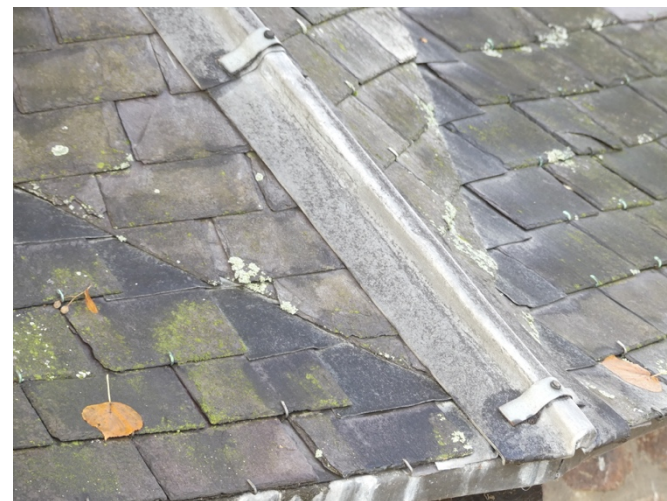
Afb. §33.13, dunne (versleten), gebroken en wegzakkende leien, koperen leihaken, te hard klemmende keperbeugels (natte plekken onder lippen)

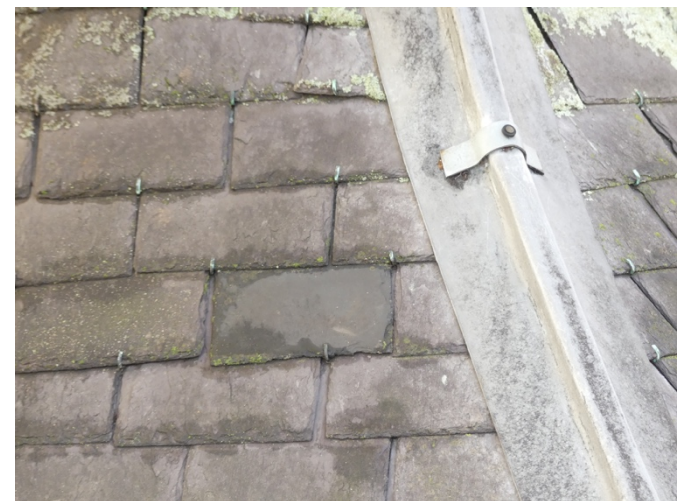
Afb. §33.14, foutieve (afwijkende groeve en kleur) reparatielei, koperen leihaken, deels genagelde leien

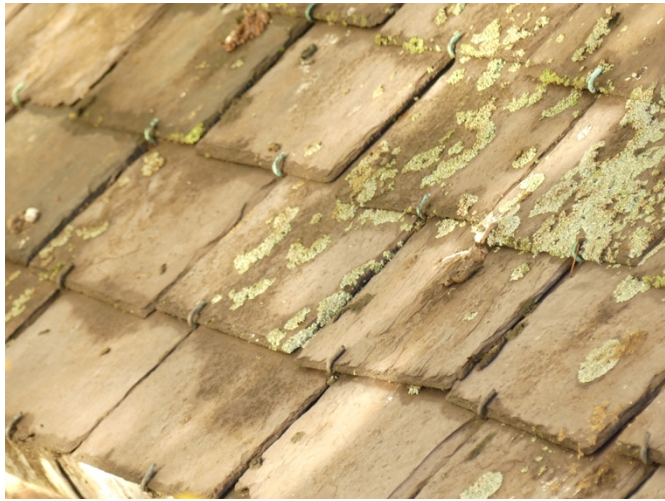
Afb. §33.15, openstaande rvs leihaken, bij dakvoet (na reparatie), koperen leihaken

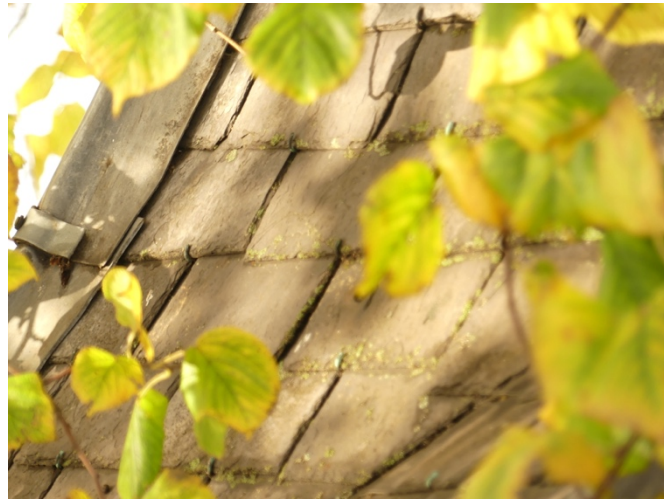
Afb. §33.16, scheef- en uitgezakte leien, openstaande koperen leihaken, onvoldoende overlap keperlod en ontbreken van felsrand aan onderste keperlod

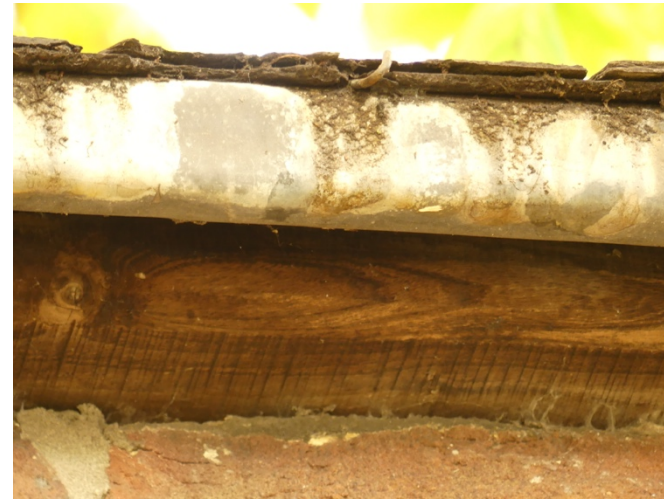
Afb. §33.21, onvoldoende voerstek bij (dun versleten) voetleien

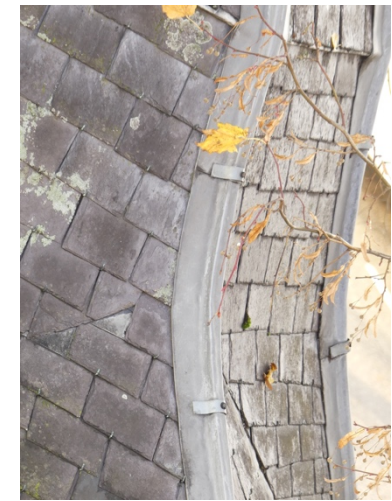
Afb. §33.22, scheefgezakte, onregelmatig gedekte leien, koperen leihaken

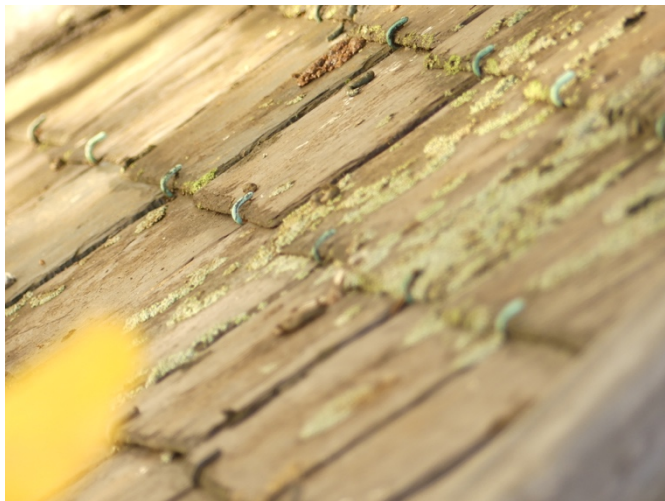
Afb. §33.17, openstaande koperen leihaken

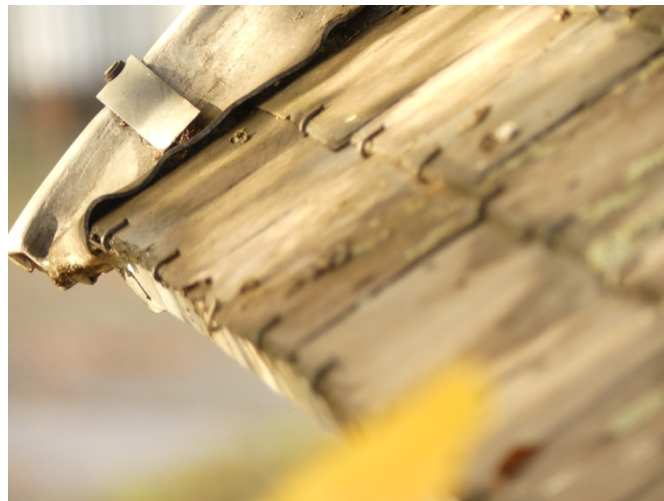
Afb. §33.18, openstaand keperlod – te licht gekozen of onvoldoende aangeklopt

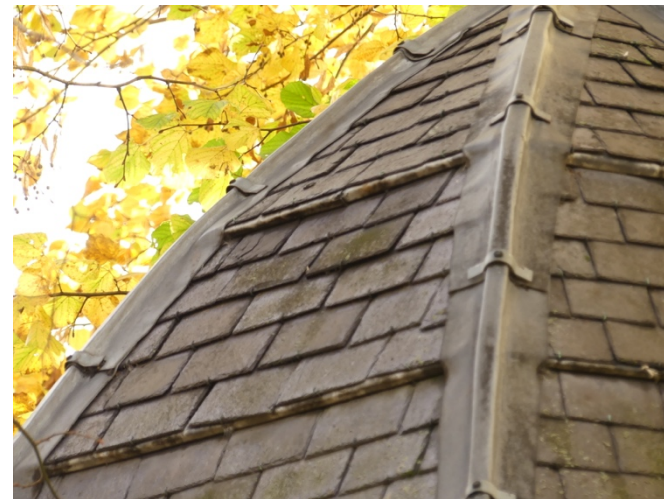
Afb. §33.23, uitgezakte paslei, scheefgezakte lei, gapende leien, koperen leihaken

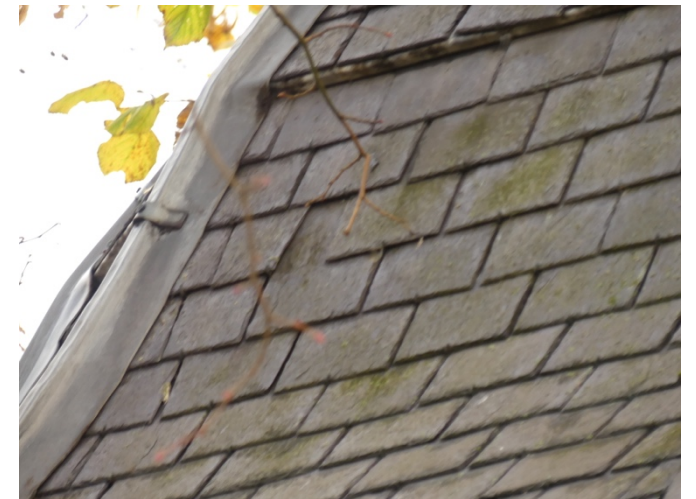
Afb. §33.23,, uitgezakte, gebroken lei

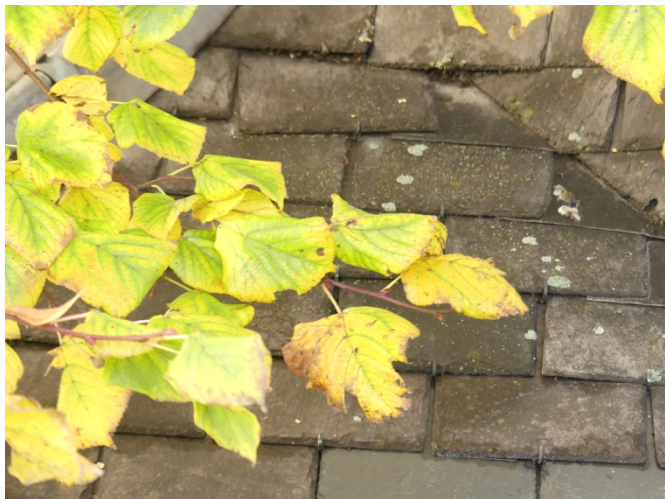
Afb. §33.19, scheefgezakte en slordig gedekte leien (gapers bij Inwendige hoek), koperen leihaken

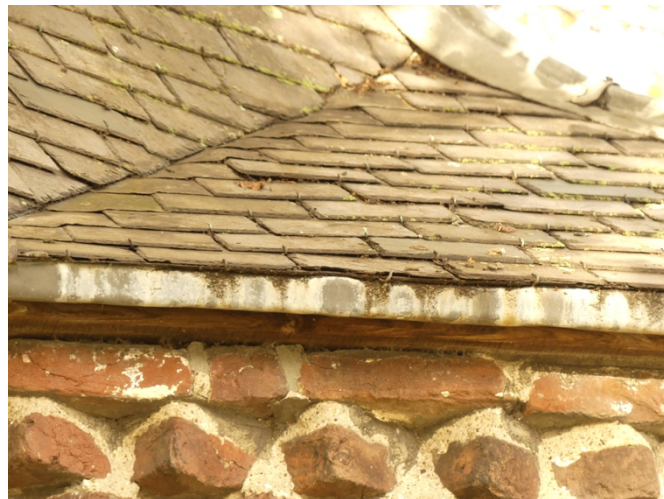
Afb. §33.20, dun versleten leien (o.a. voetlei), kantelende en uitgezakte pasleien

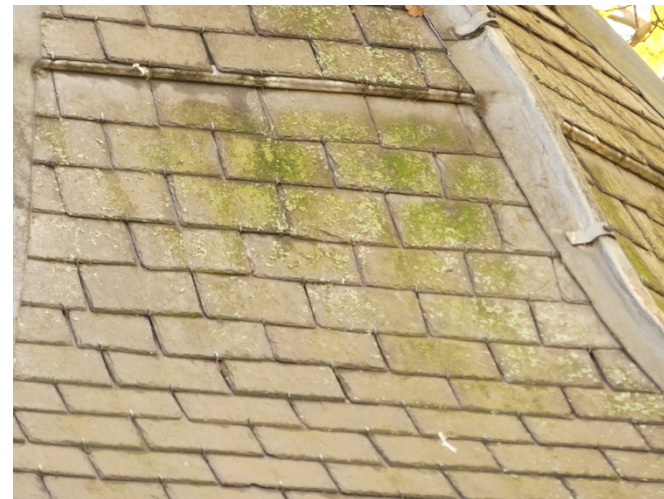
Afb. §33.24, dun versleten, scheefzakkende en gapende leien

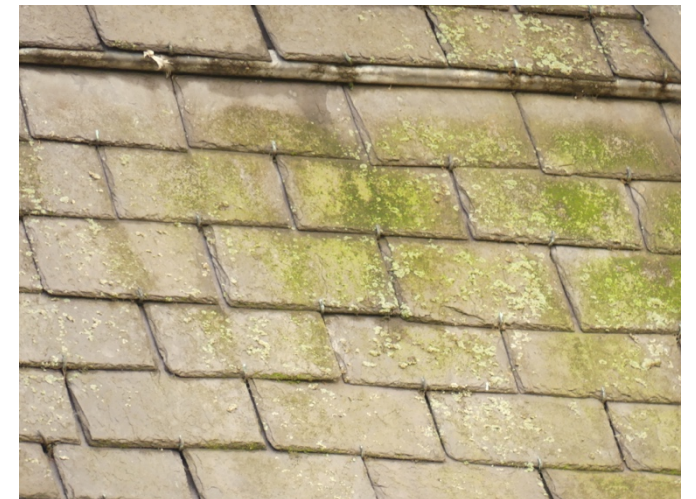
Afb. §33.25, scheefzakkende leien, uitgezakte koperen leihaken

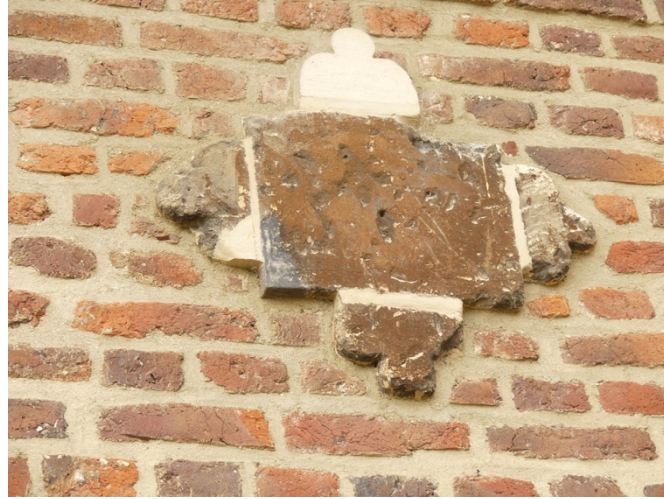
Afb. §35.02, grof herstelde (aangevulde?) cartouche, rechts op de voorzijde

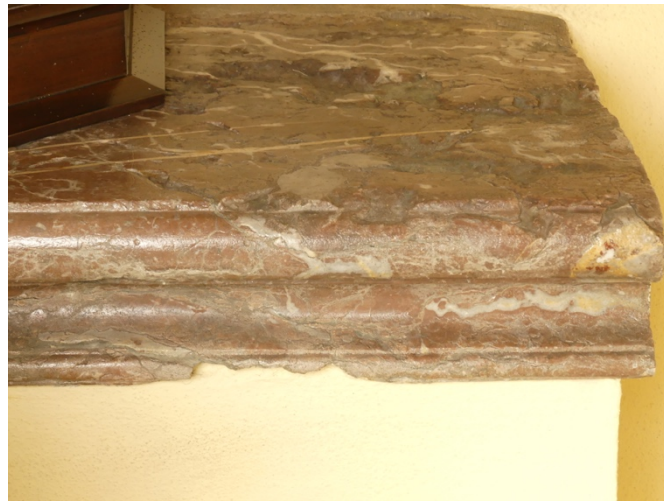
Afb. §35.04, afgebroken onderrand, barst in altaarblad

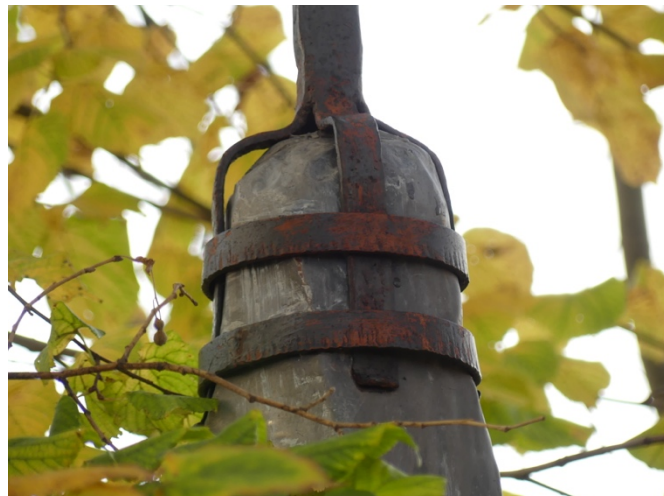
Afb. §43.02, roestvorming op starten en banden
