## Rapportage en advies Huis Van Vessem, Kloosterplein 1 te Sittard

Joan van den Hurk

27-8-2024

24.059.PP.240617.01

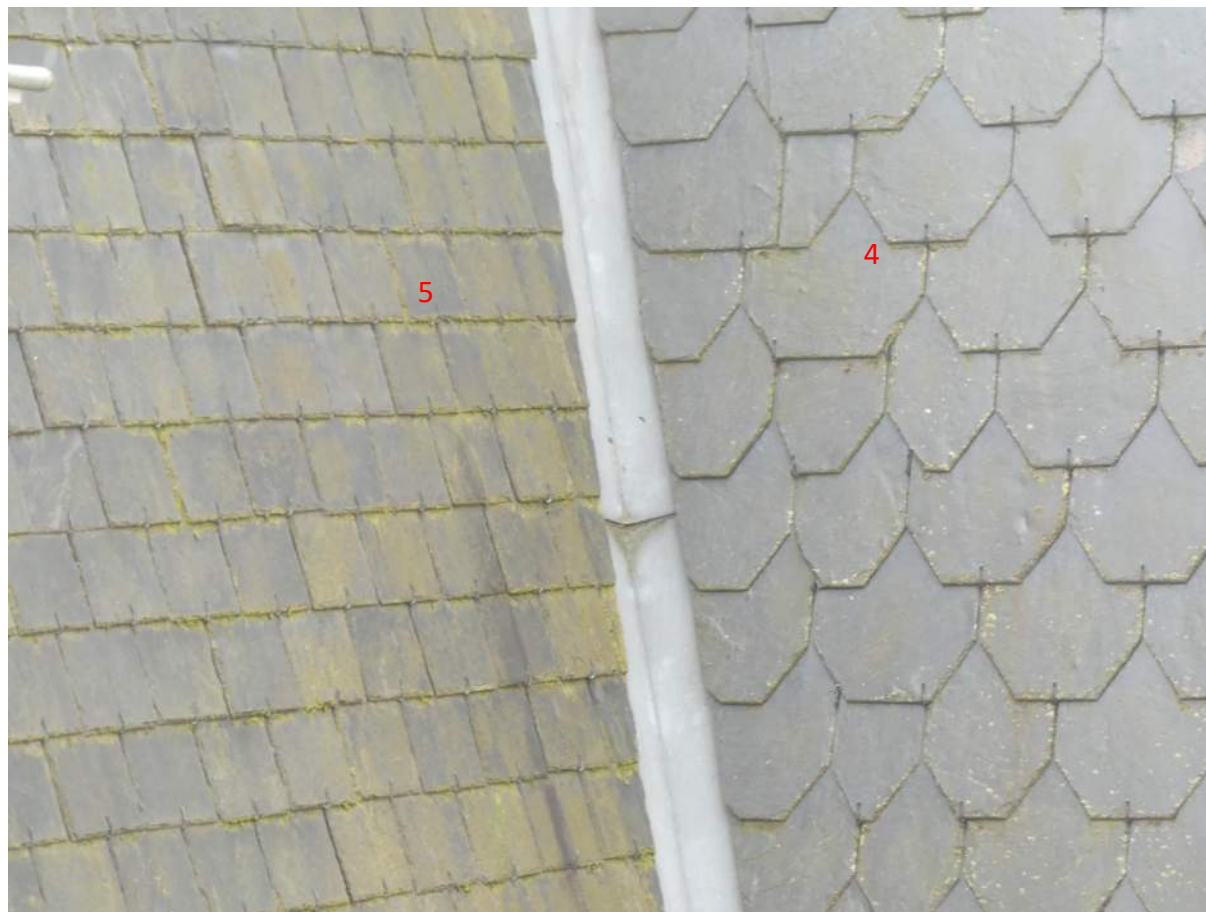
Op afbeelding 27 vallen -aan de vernieuwde leibedekking de volgende gebreken op:

1. Er zijn leien met zgn. 'lamme koppen' (afgeschuinde leien) toegepast, terwijl het originele dak rechte leien heeft;
2. In plaats van de originele verdeling van 5 lagen zijn nu nog maar 4 lagen toegepast;
3. De 'lamme koppen' zijn te steil (vergelijk de foto's in het inspectierapport LB4712);
4. Tegen de kilgoot zijn ook gehakte leien met 'lamme koppen' toegepast;
5. Er zijn leien die niet in een leihaak rusten.
6. Er zijn leihaken toegepast die op rijksmonumenten in Nederland niet toegepast horen te worden (zie afbeelding 28).

Afb. 27: bestaand en vernieuwd leiwerk op daken aan de achterzijde

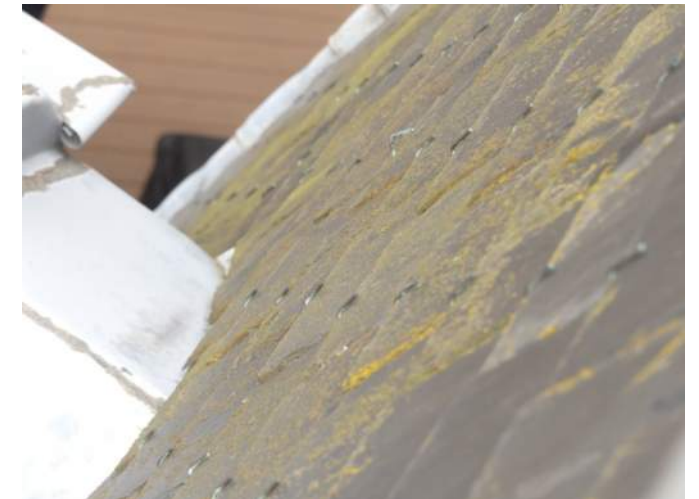
Afb. 39: voorbeeld uitgezakte koperen leihaken

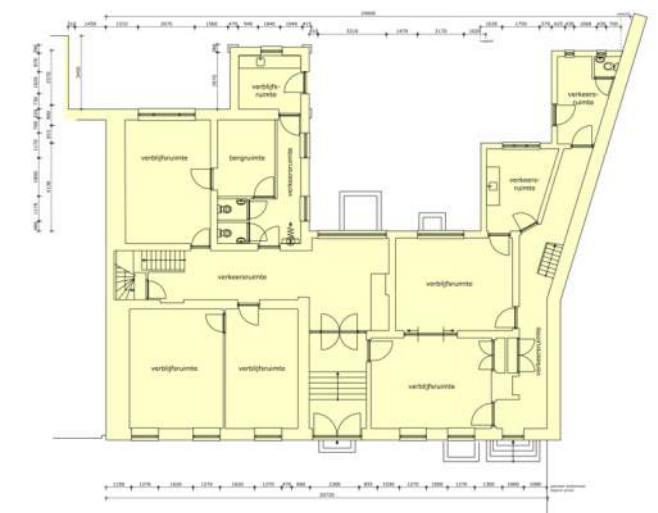
Afb. 41: uitsnede van afbeelding 4 met beletage (WA)

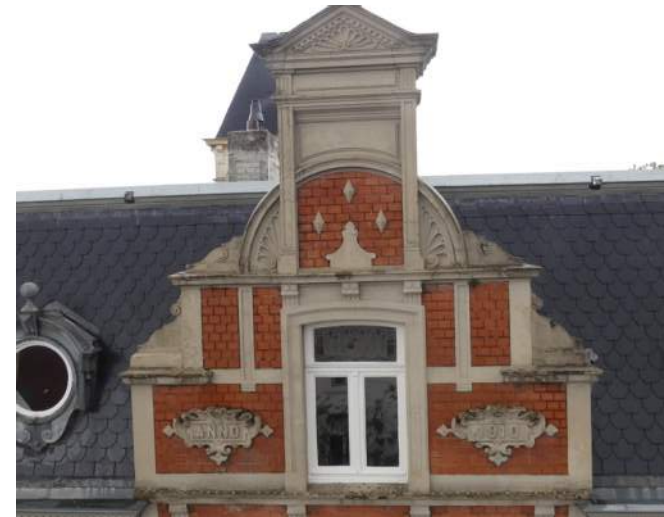
Afb. §22.07 overzicht halsgevel middenas

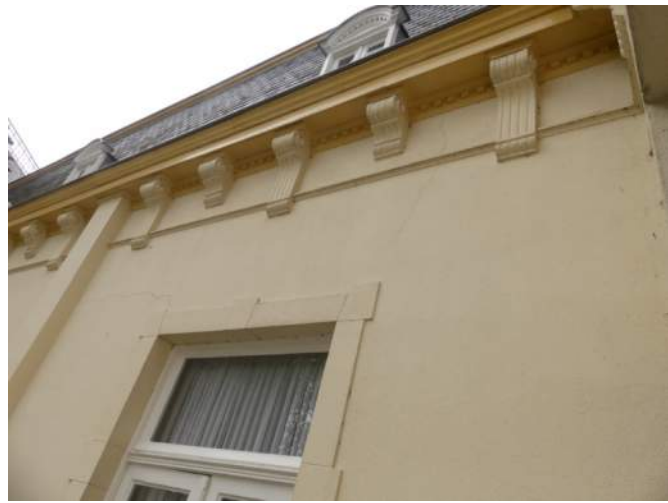
Afb. §22.13 scheuren achtergevel

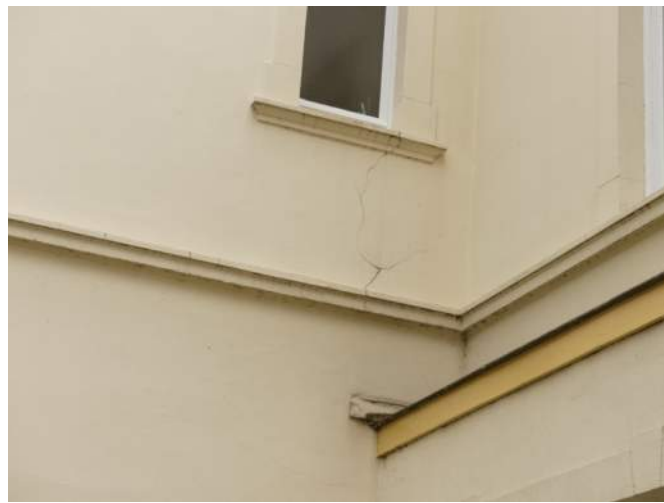
Afb. §22.14 scheuren achtergevel

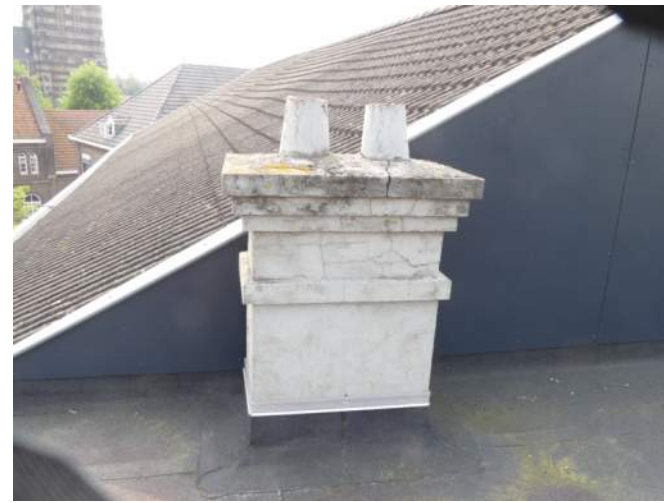
Afb. §22.19 gescheurde schoorsteenkop

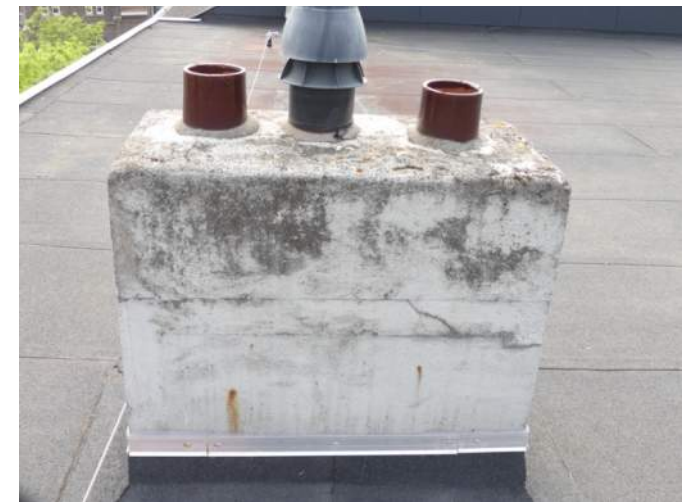
Afb. §22.20 gescheurde schoorsteenkop

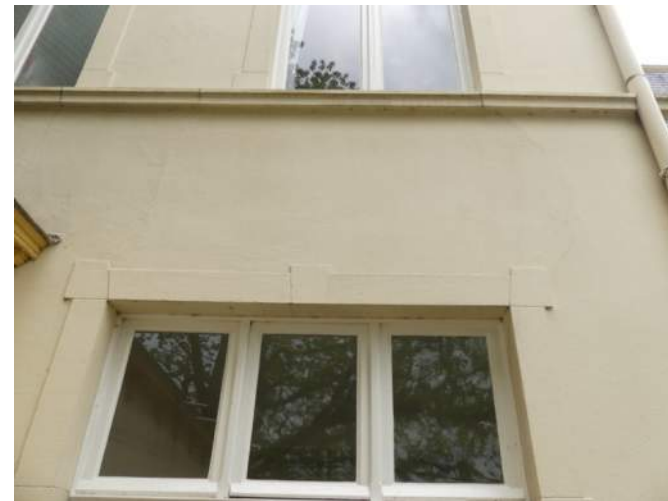
Afb. §22.15 scheuren achtergevel

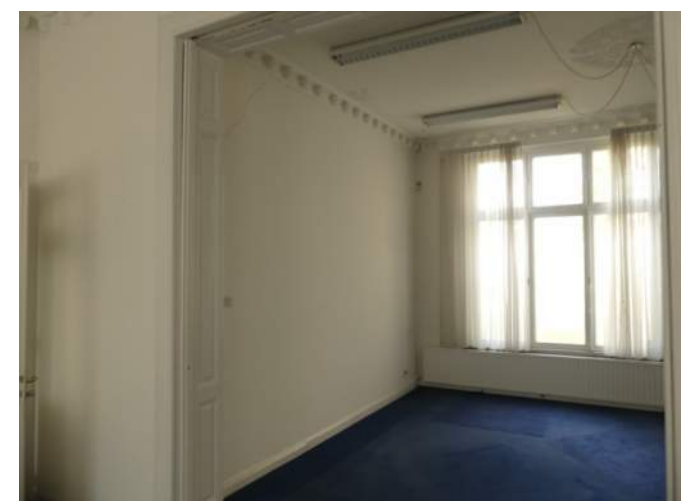
Afb. §22.22 gescheurde binnenmuren

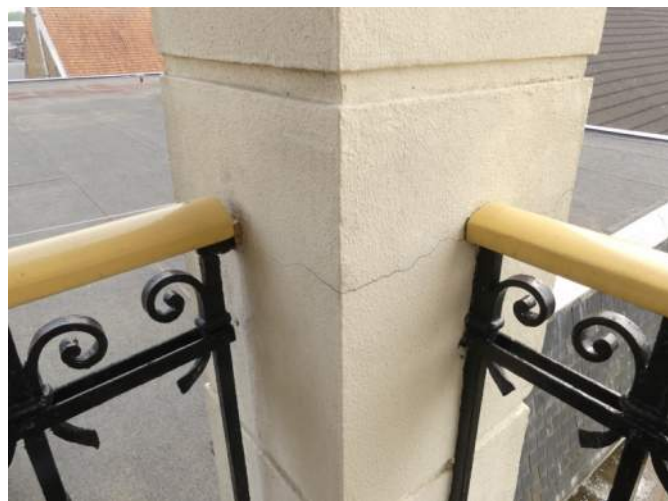
Afb. §22.17 scheuren achtergevel

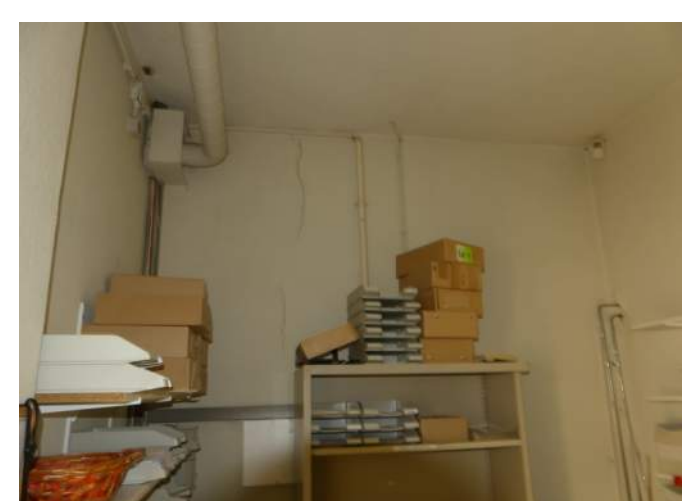
Afb. §22.24 gescheurde binnenmuren

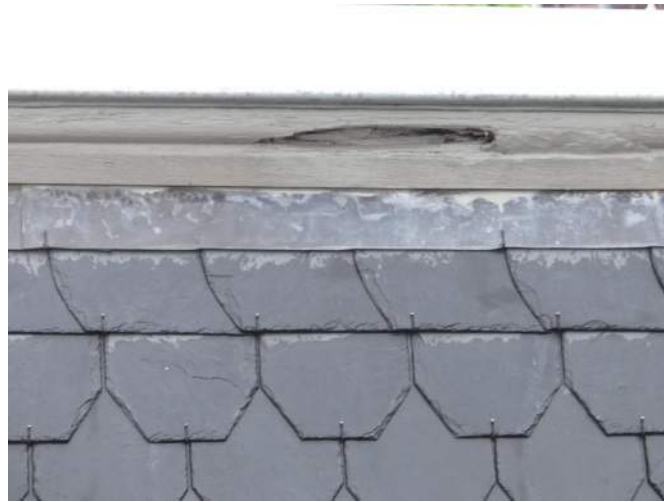
Afb. §24.03 niet hersteld gebrek profiellijst

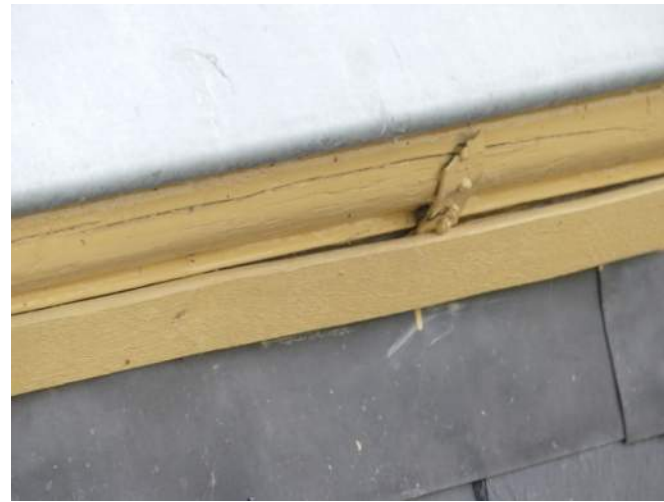
Afb. §24.04 verkeerd uitgevoerd detail

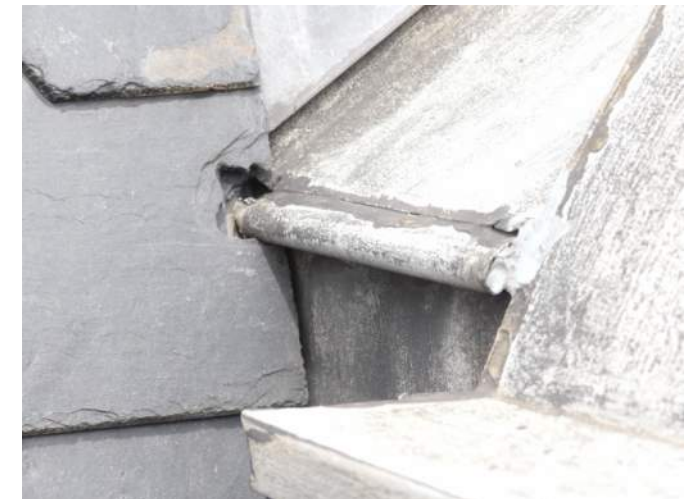
Afb. §33.51.10, onderzijde kraal rust op uitgeknipte lei, beter had hier meer speling gehouden en lood toegepast

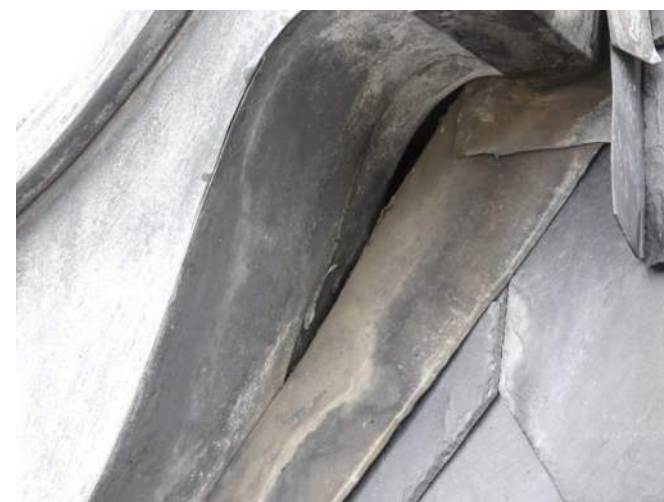
Afb. §33.87.21, bestaand lood onder oeil de boeuf, afsluiting onvoldoende

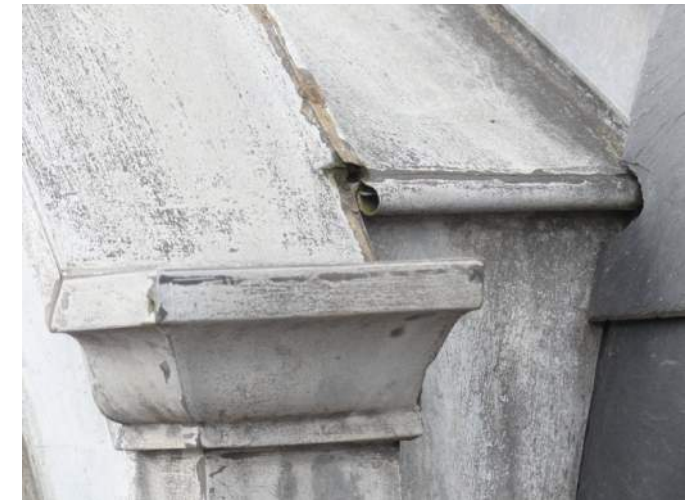
Afb. §33.87.38, opengescheurde versleten naden

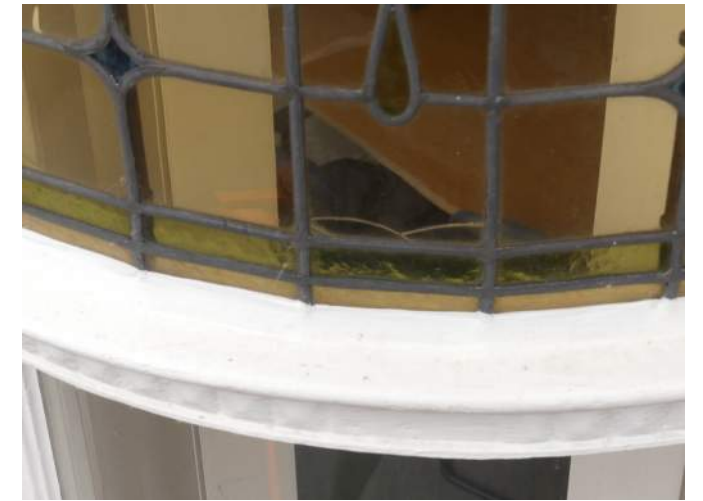
Afb. §34.25.08, uitgezakt hoekpaneel met gescheurd ruitje

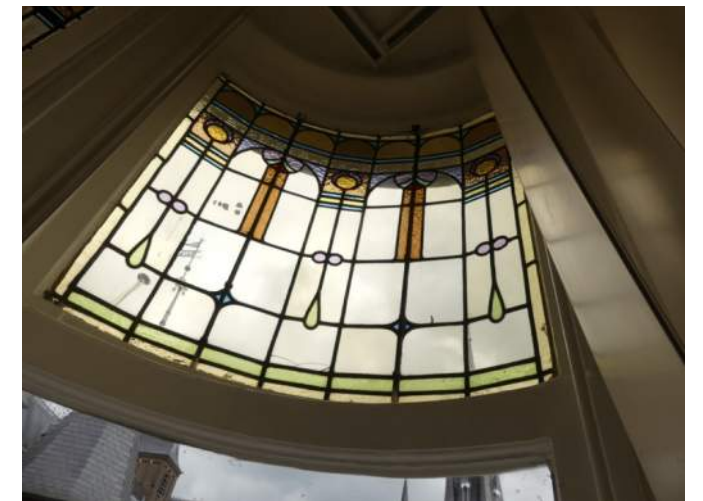
Afb. §34.25.10, gescheurd ruitje hoekpaneel

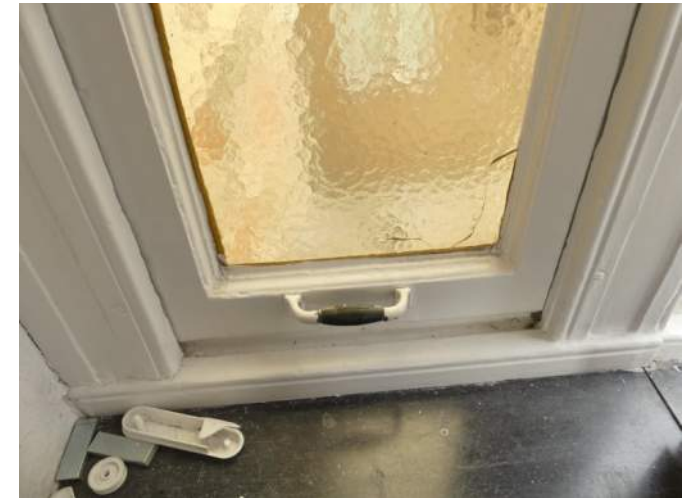
Afb. §34.31.08, gescheurd gekleurd glas schuifraampje in de erker

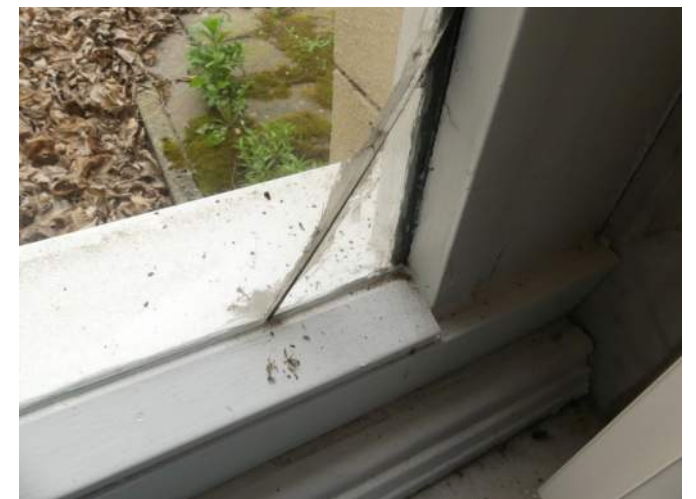
Afb. §34.31.12, gescheurd enkel glas

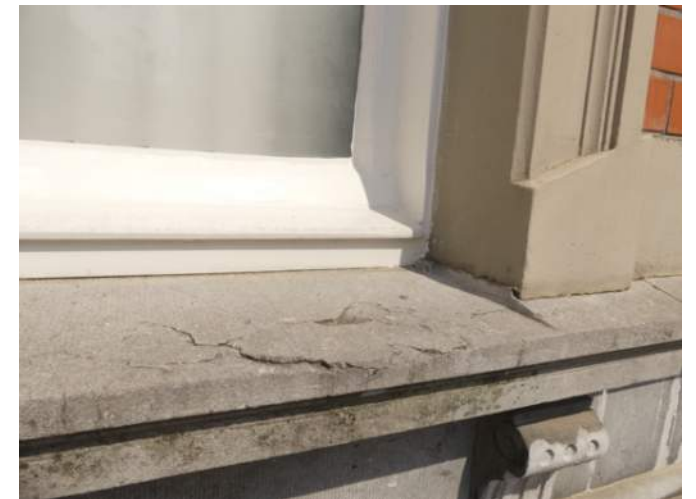
Afb. §35.12, brandlaag in raamdorpellijst

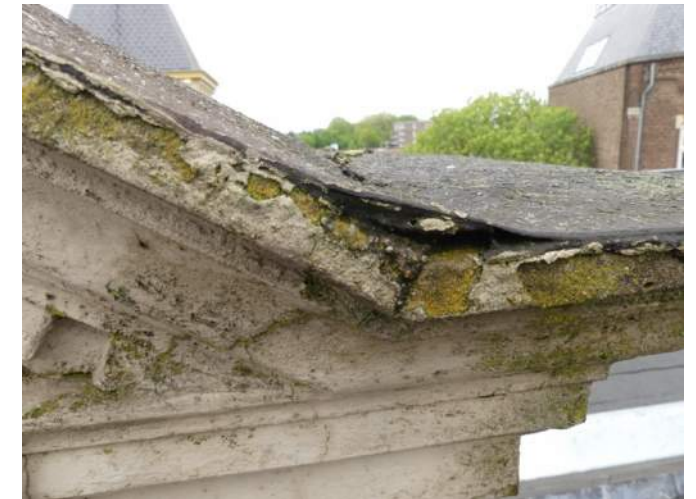
Afb. §35.20, openstaand dakleer

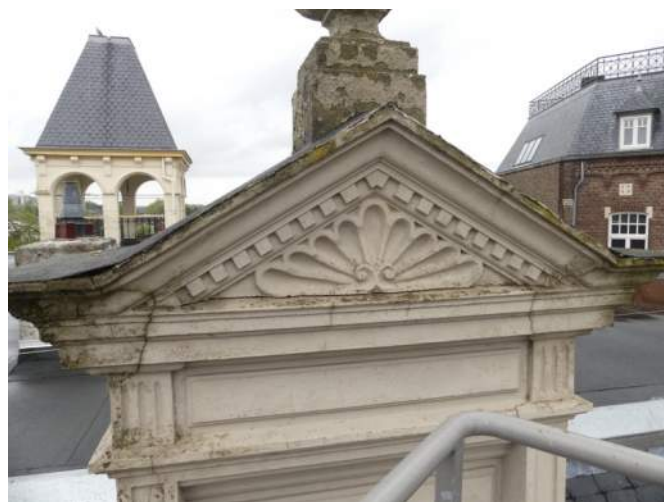
Afb. §35.15, scheuren in fronton, toepassing dakleer op kunststeen incorrect

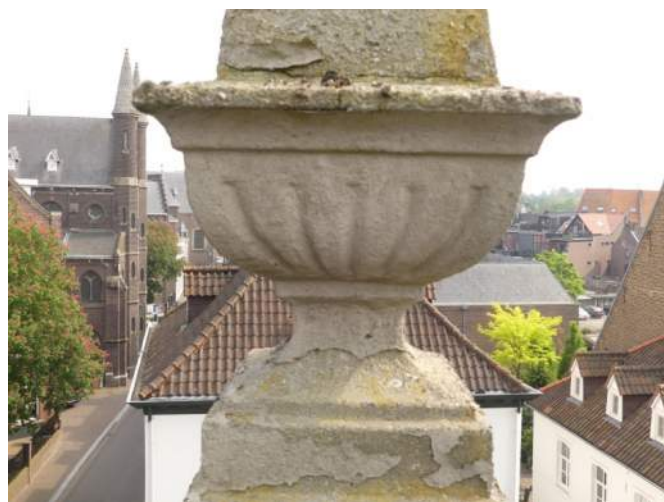
Afb. §35.16, scheuren in pinakelvoet

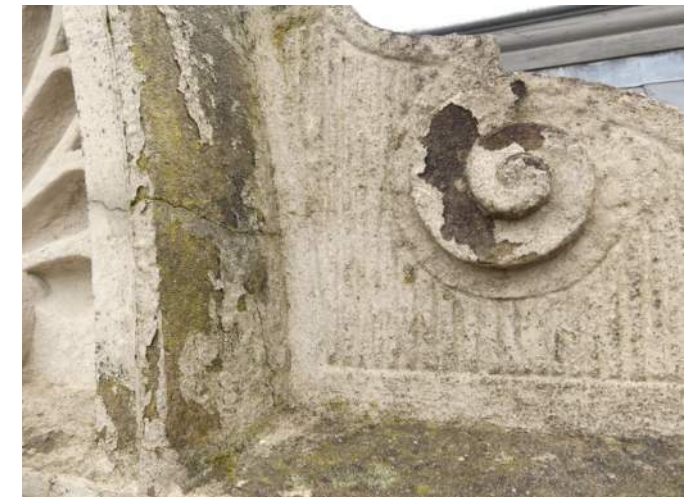
Afb. §35.22, scheuren in ornamentwerk

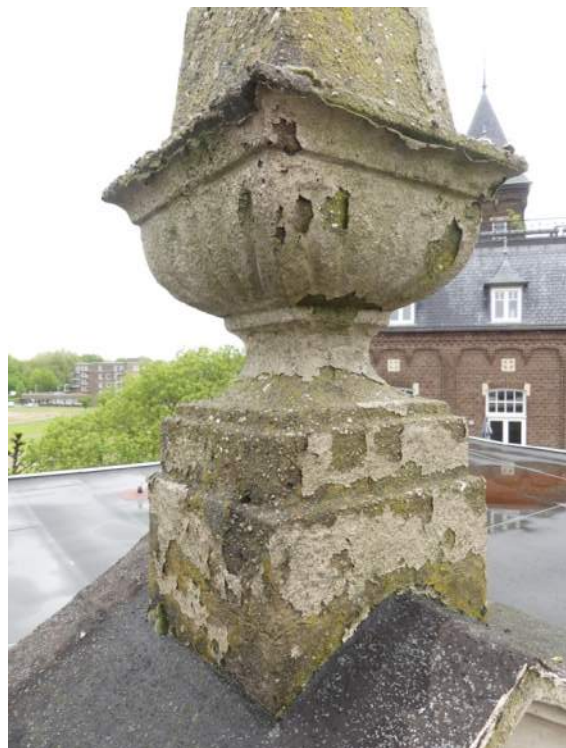
Afb. §35.17, beschadigde pinakelschacht

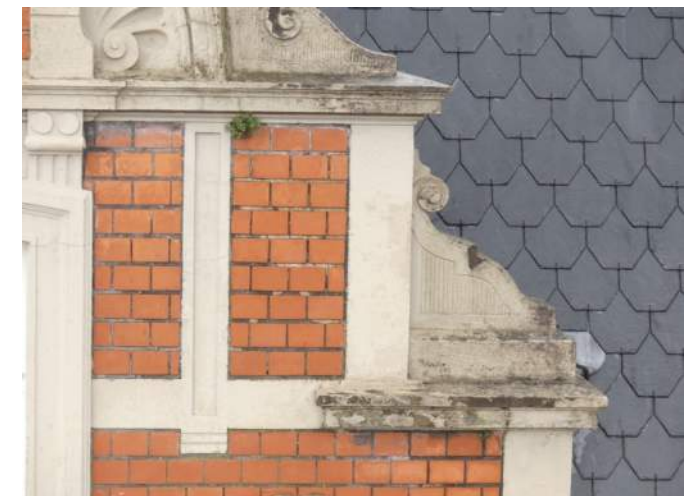
Afb. §35.24, vervuild en gescheurd werk

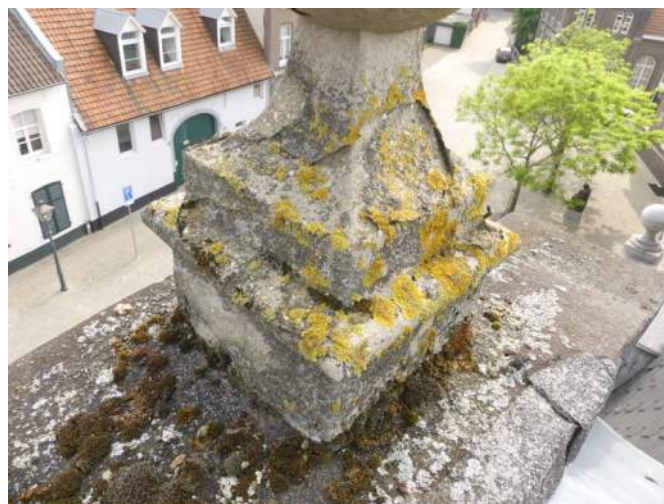
Afb. §35.28, degraderende pinakelschacht

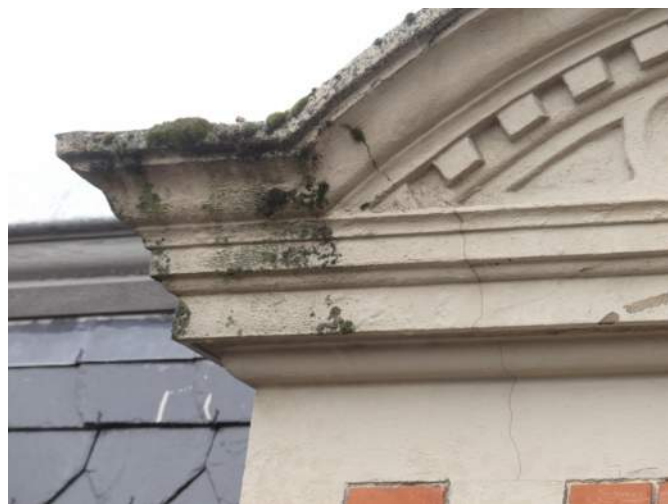
Afb. §35.29, gescheurde hoek

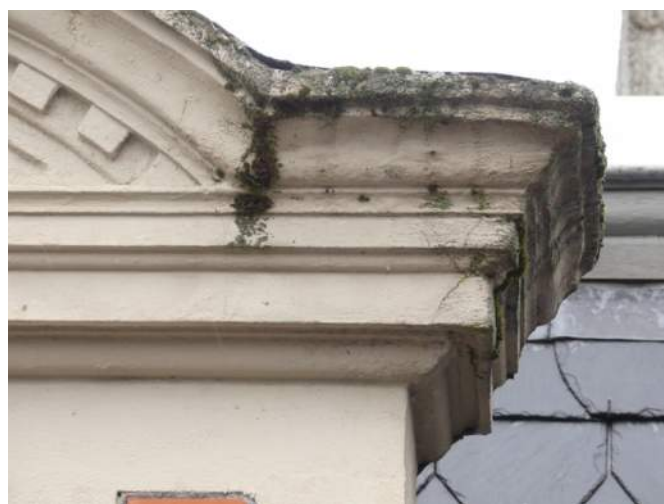
Afb. §35.30, openstaand dakleer met vervuiling eronder en scheuren

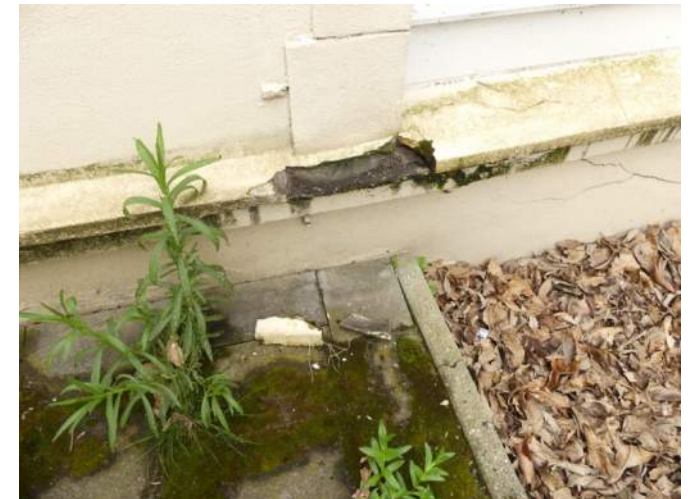
Afb. §35.32, afgebroken neut

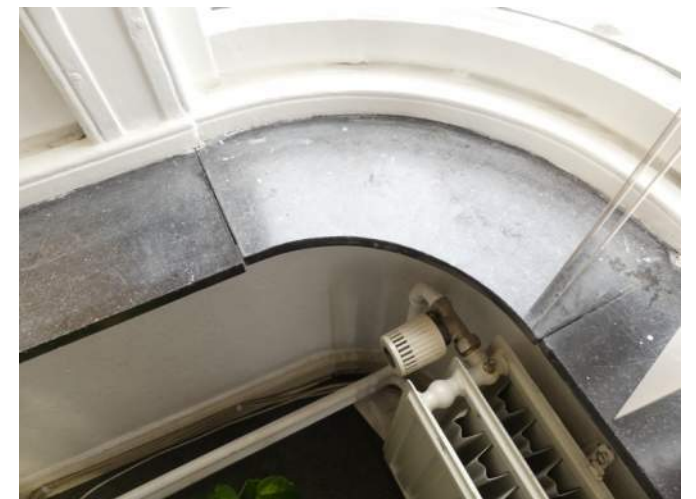
Afb. §35.36, uitgevallen voegwerk en losliggende/slecht gestelde vensterbank erker

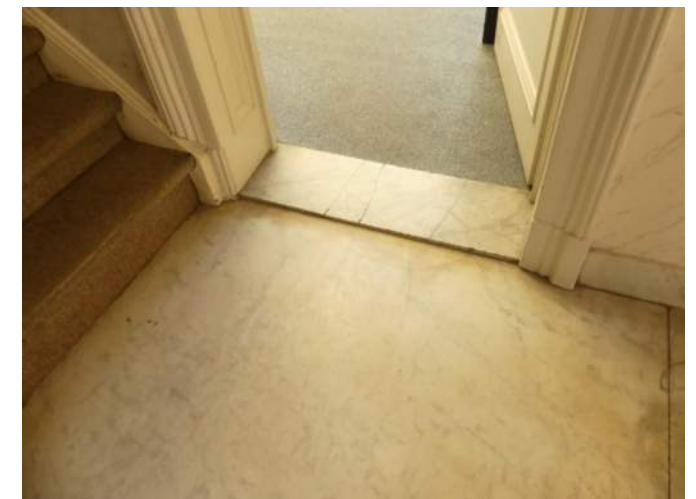
Afb. §35.60, gebroken deurdorpel

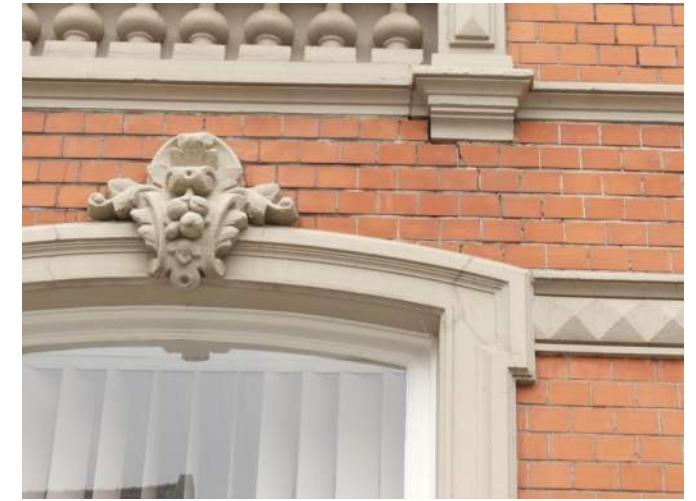
Afb. §40.08, gescheurd lijstwerk

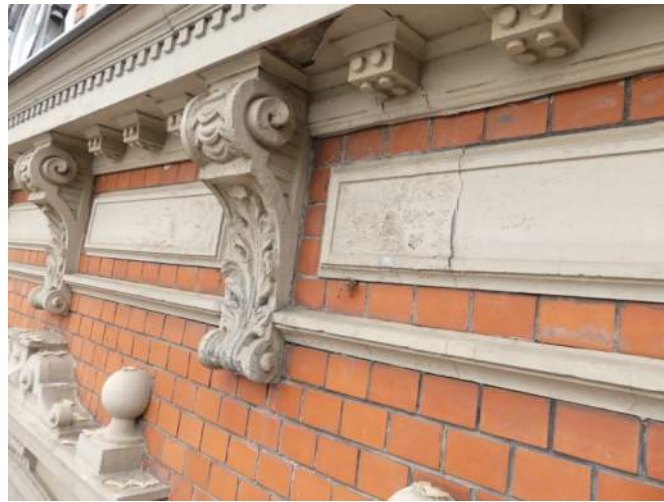
Afb. §40.03, gescheurde plateaus en lijsten

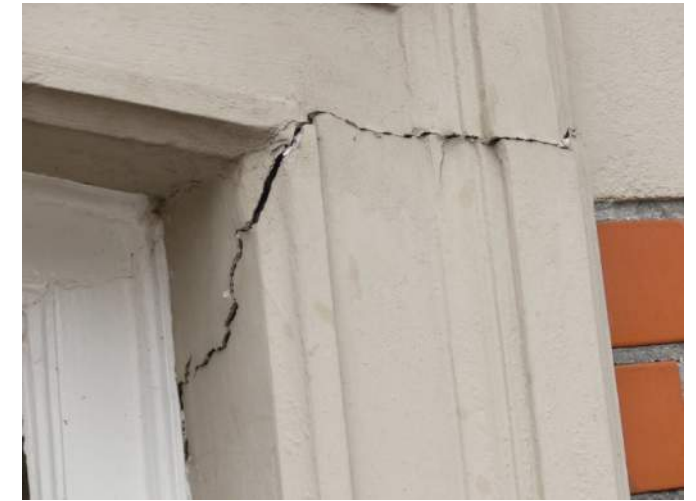
Afb. §40.10, gescheurd lijstwerk

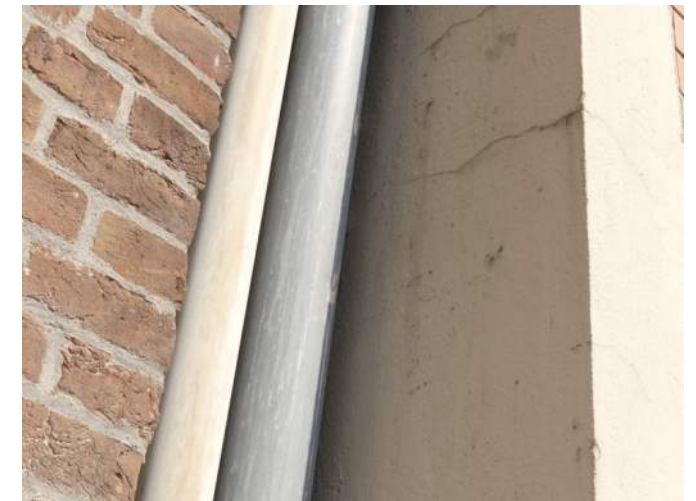
Afb. §40.12, gescheurd lijstwerk

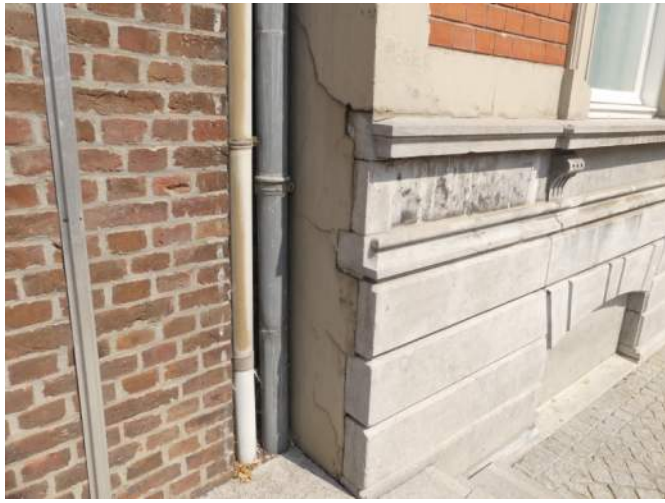
Afb. §40.13, gescheurd lijstwerk

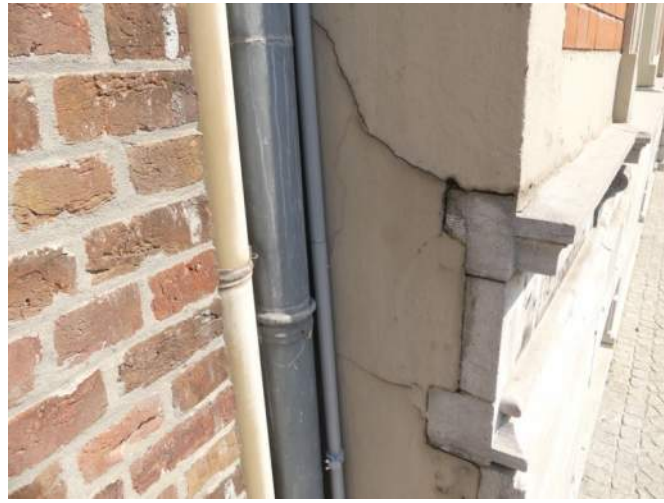
Afb. §40.14, gescheurd lijstwerk

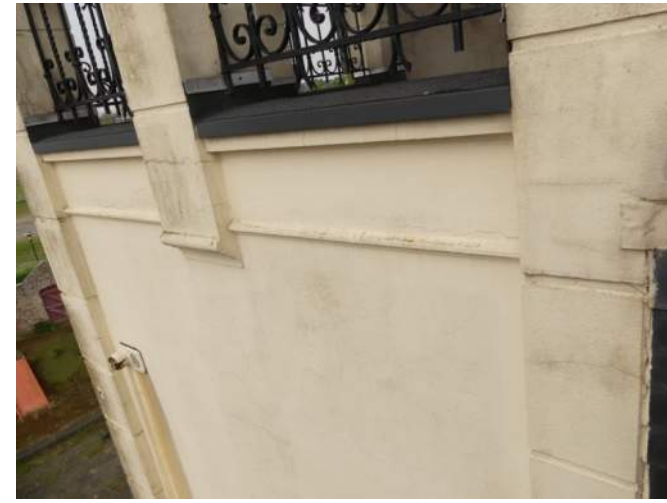
Afb. §40.19, scheuren in torengelvels

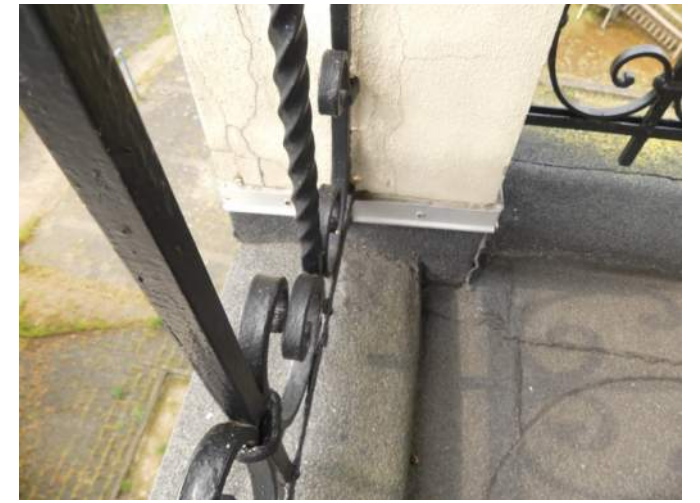
Afb. §40.20, scheuren in pleisterwerk galerijkolommen toren

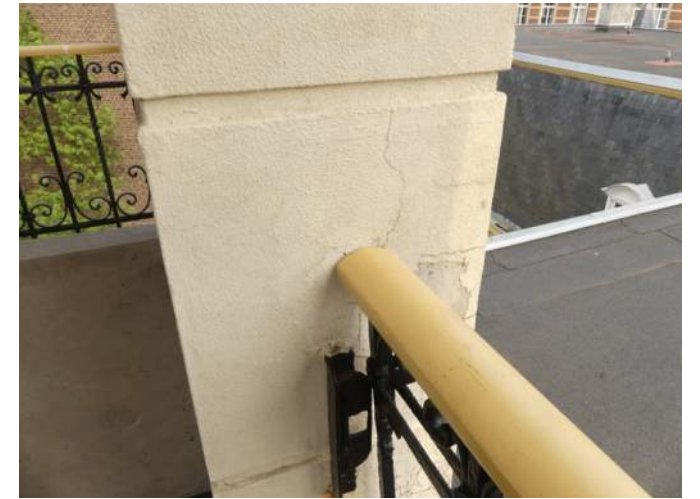
Afb. §40.22, scheuren in pleisterwerk galerijkolommen toren

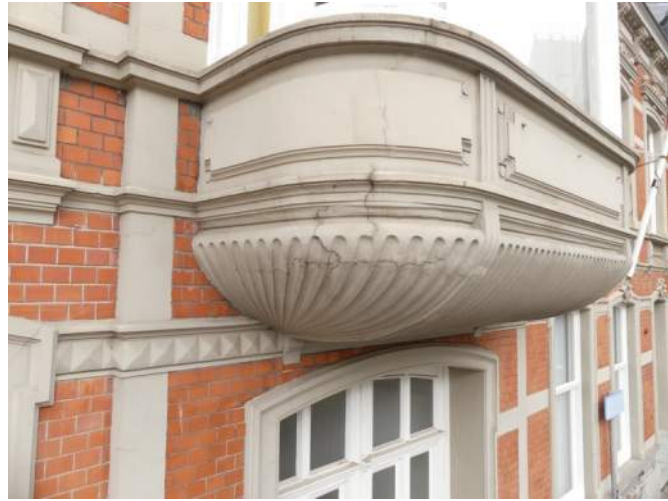
Afb. §40.24, zijaanzicht erker met enige locatie scheuren in de kuip

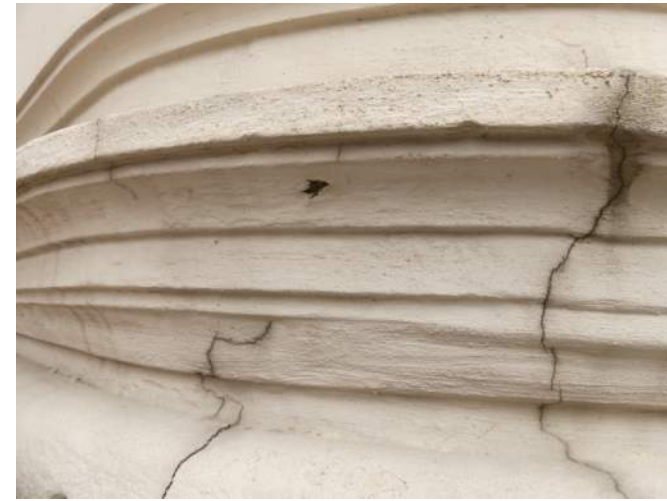
Afb. §40.29, blaasvorming onder verfwerk

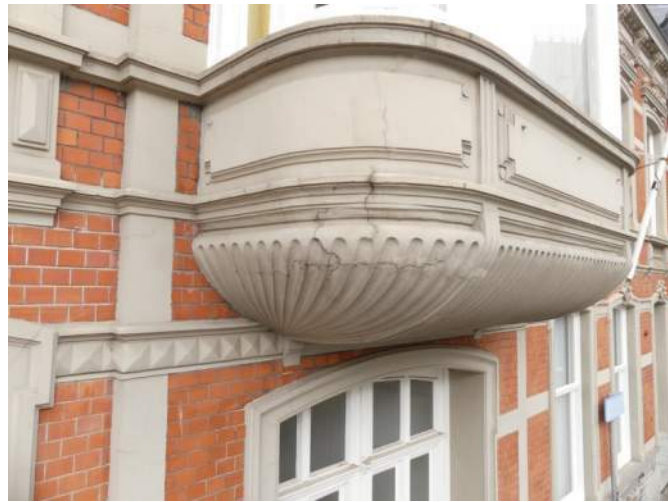
Afb. §40.25, scheuren in kuip en borstwering

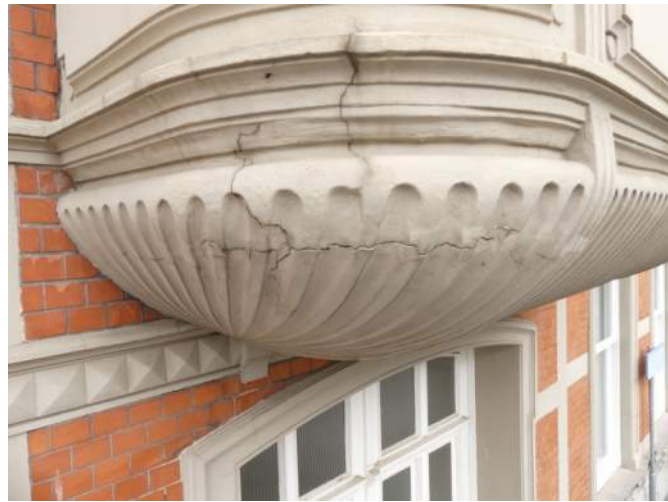
Afb. §40.26, scheuren in kuip en borstwering

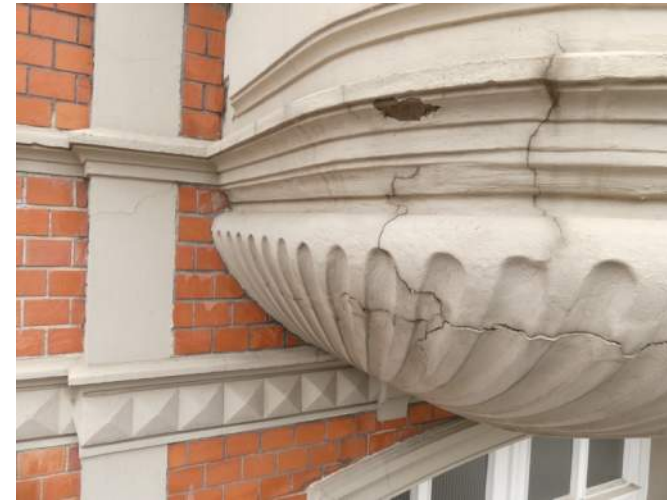
Afb. §40.31, onthecht verfwerk boven scheuren

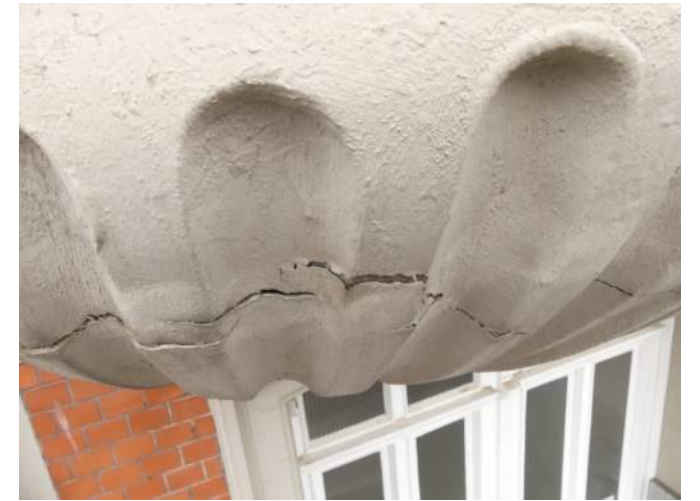
Afb. §40.32, onthecht verfwerk tpv scheuren

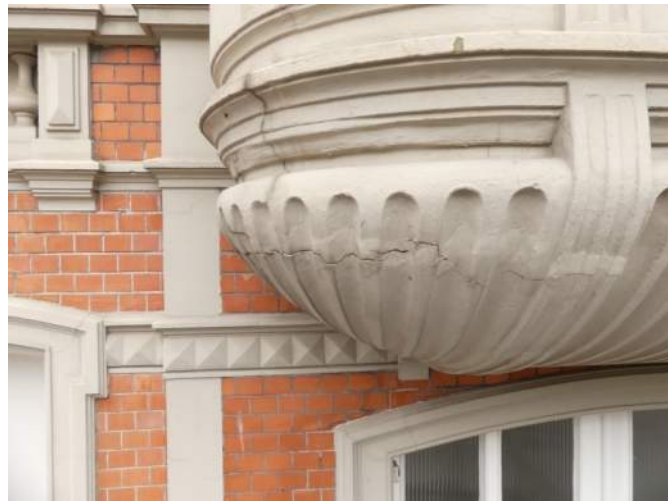
Afb. §40.27, iets wijkende scheuren in kuip en borstwering

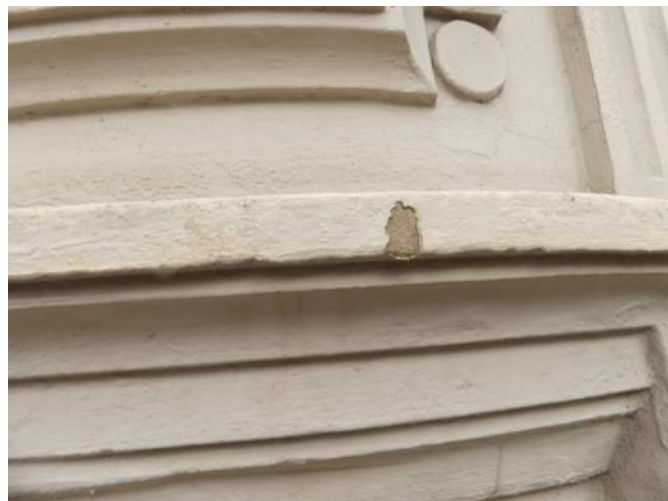
Afb. §40.28, beschadigd verfwerk en blaasvorming in keel-lijst borstwering

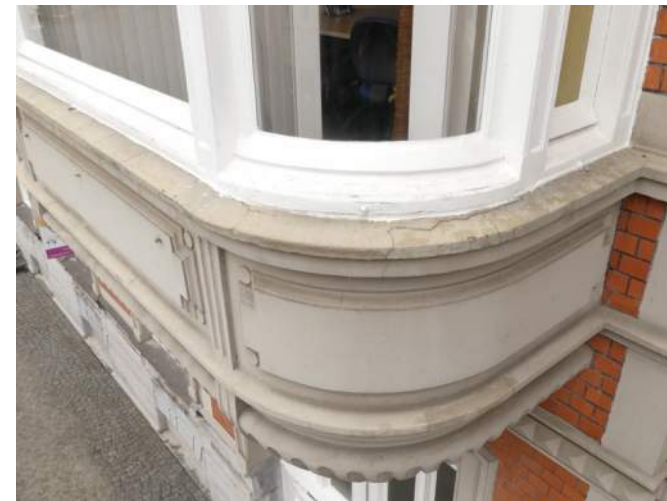
Afb. §40.33, scheuren in waterlijst borstwering

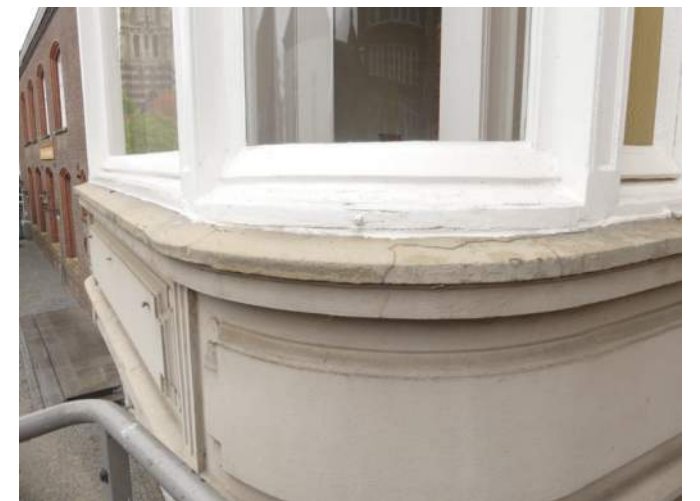
Afb. §40.34, scheuren in waterlijst borstwering

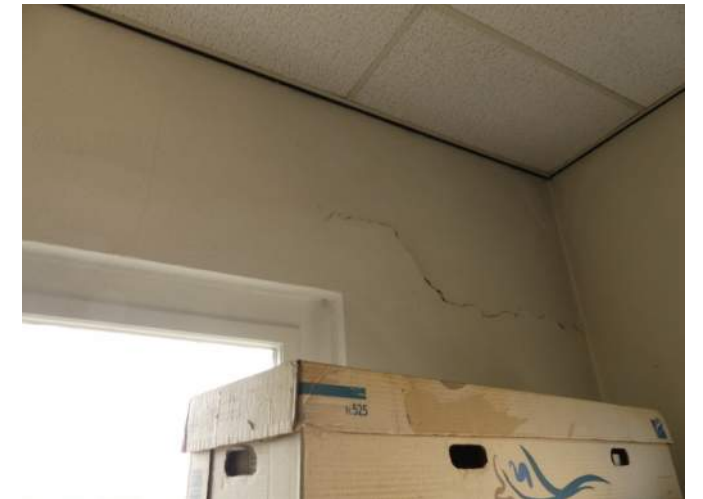
Afb. §40.42, gescheurd stucwerk tegen buitengevel toren

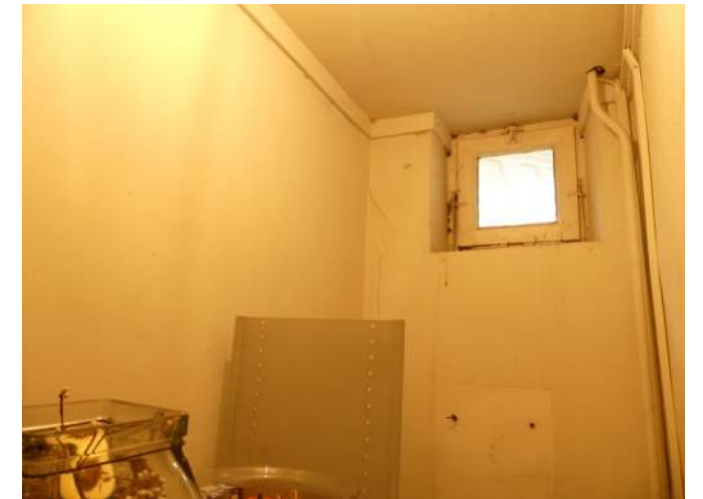
Afb. §40.44, gescheurd stucwerk tegen buitengevel

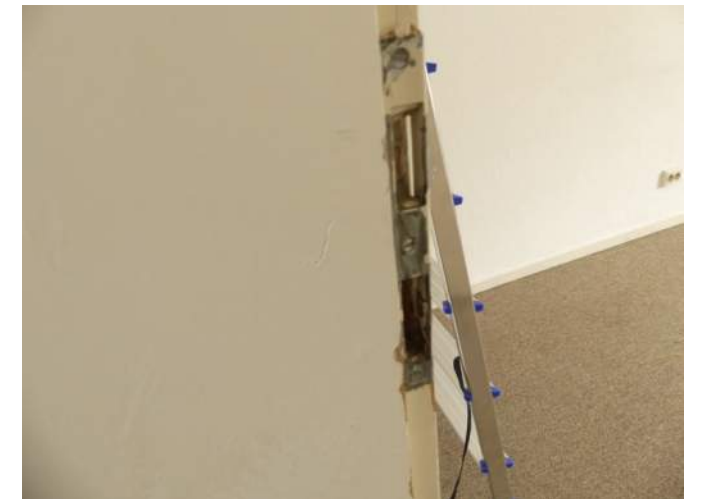
Afb. §40.46, beschadigd stucwerk

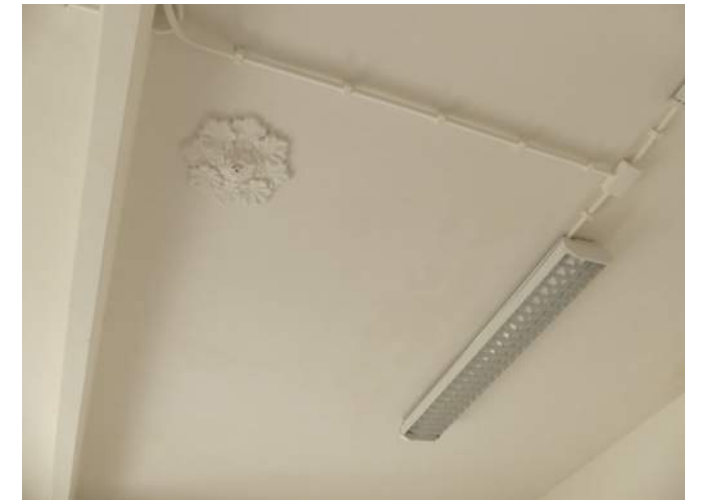
Afb. §40.54, loszittend stucwerk

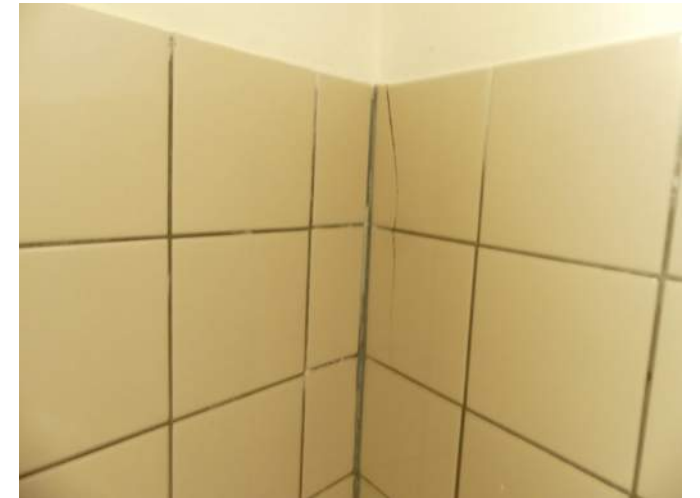
Afb. §41.08, gescheurde tegels in hoek

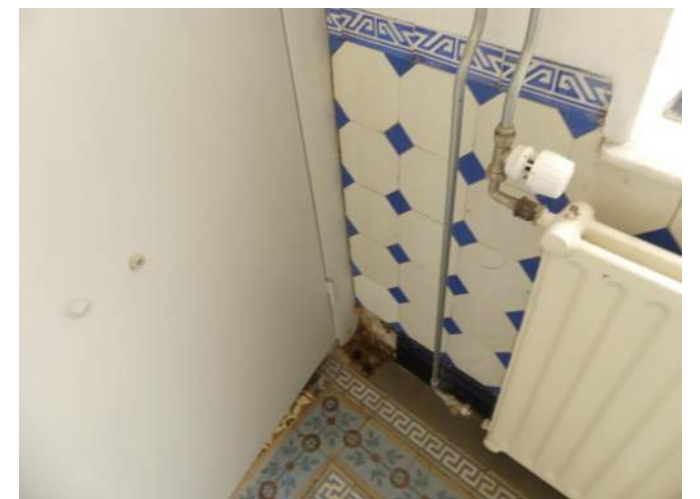
Afb. §41.12, weggevallen plinttegel (ligt in vensterbank)

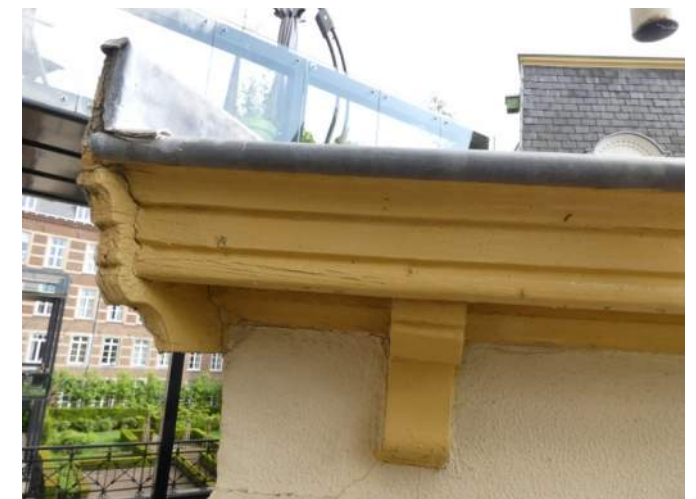
Afb. §46.21.12, gebarsten, vervuilde verf

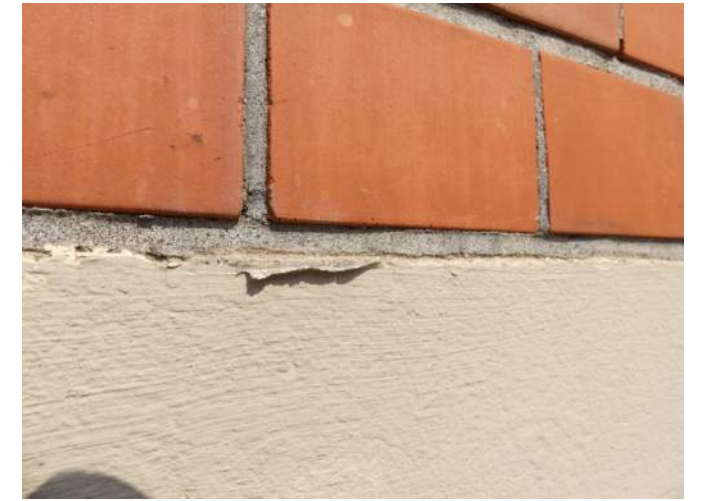
Afb. §46.23.08, door vochtbelasting (via voegmortel) afpellende, slecht hechtende, verf

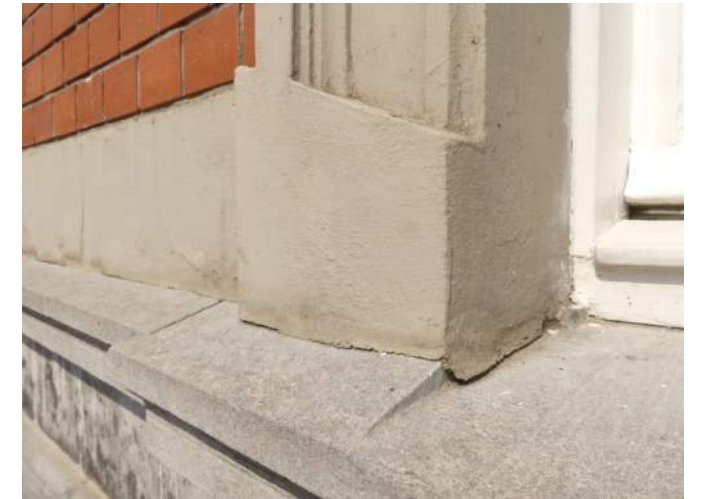
Afb. §46.23.10, degraderende, verpoederende en vochtbelaste verf op onderste gevellijst, in plakken loslatend
