## Rapportage en advies Huis Van Vessem, Kloosterplein 1 te Sittard

Joan van den Hurk

27-8-2024

24.059.PP.240617.01

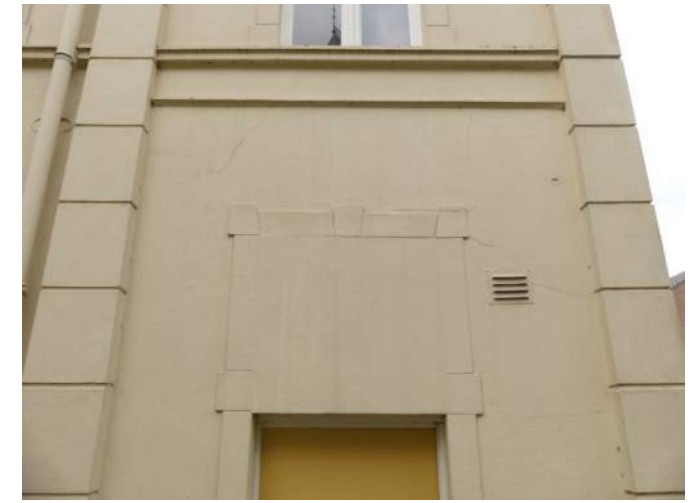
Afb. §46.23.20, gescheurd schilderwerk dichtgezette kozijn-sparing

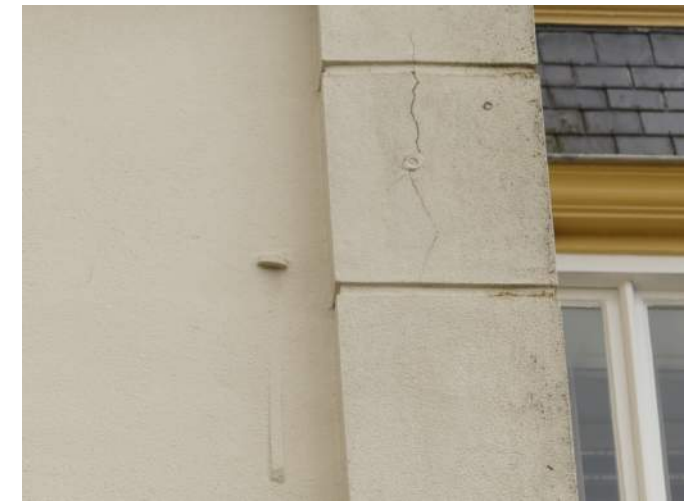
Afb. §46.23.22, vervuilde verf op hoek toren

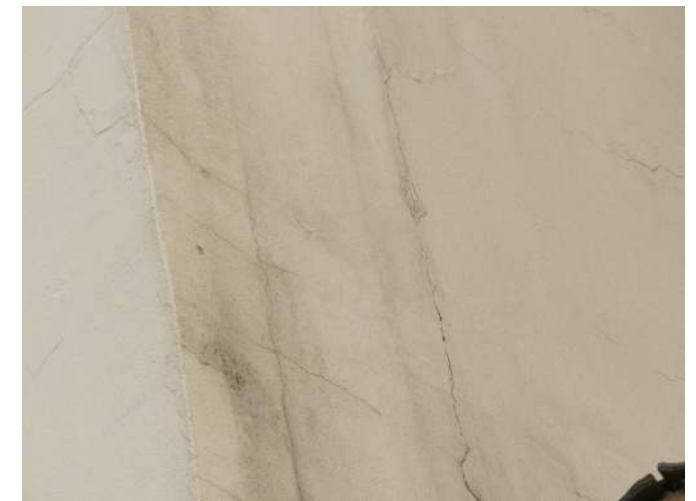
Afb. §46.23.24, vervuilde verf op gevelhoek

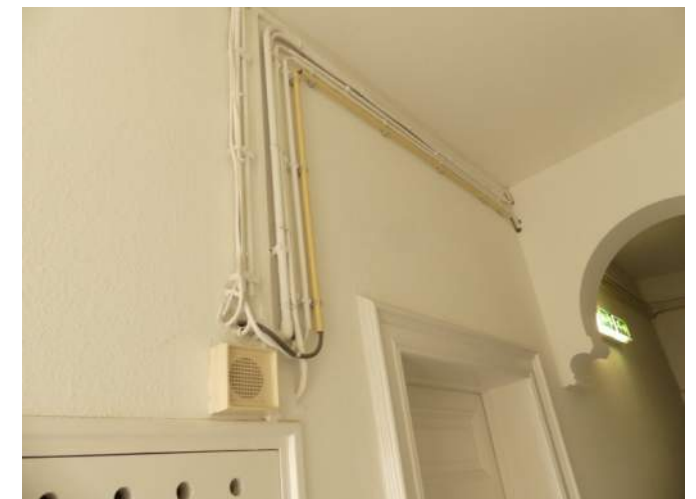
Afb. §70.03, opbouwleidingen
