## Rapportage en advies Huis Born, Kasteelpark te Born

7-10-2024

24.066.PP.241007.01

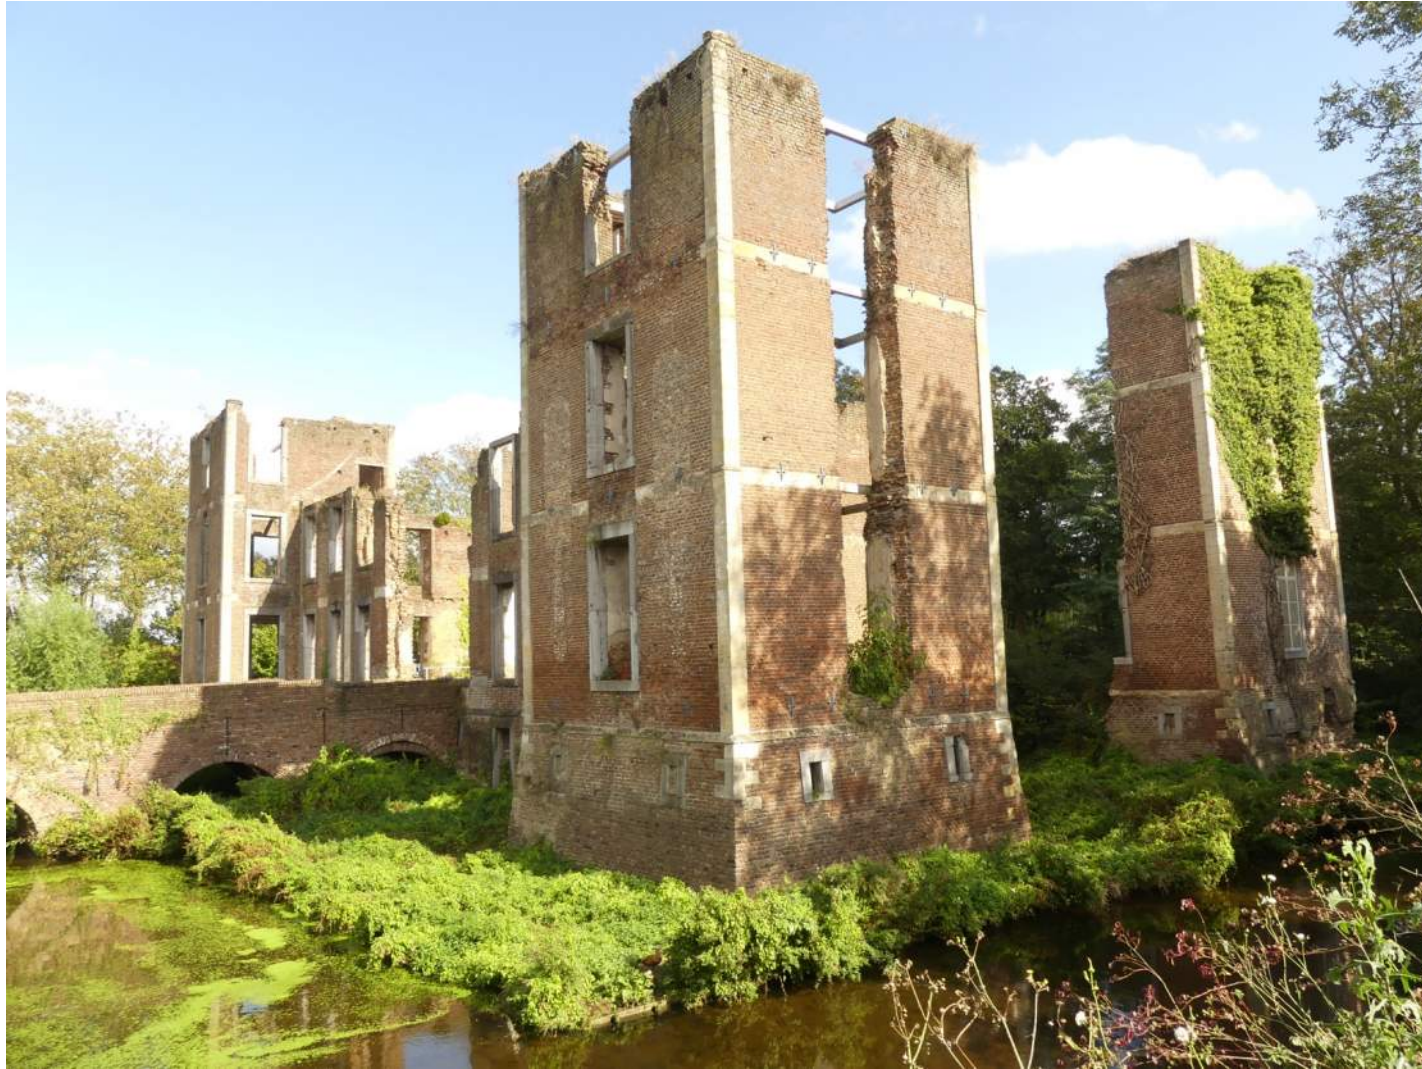
Afb. 01.01, overzicht zuidwestzijde ruïne

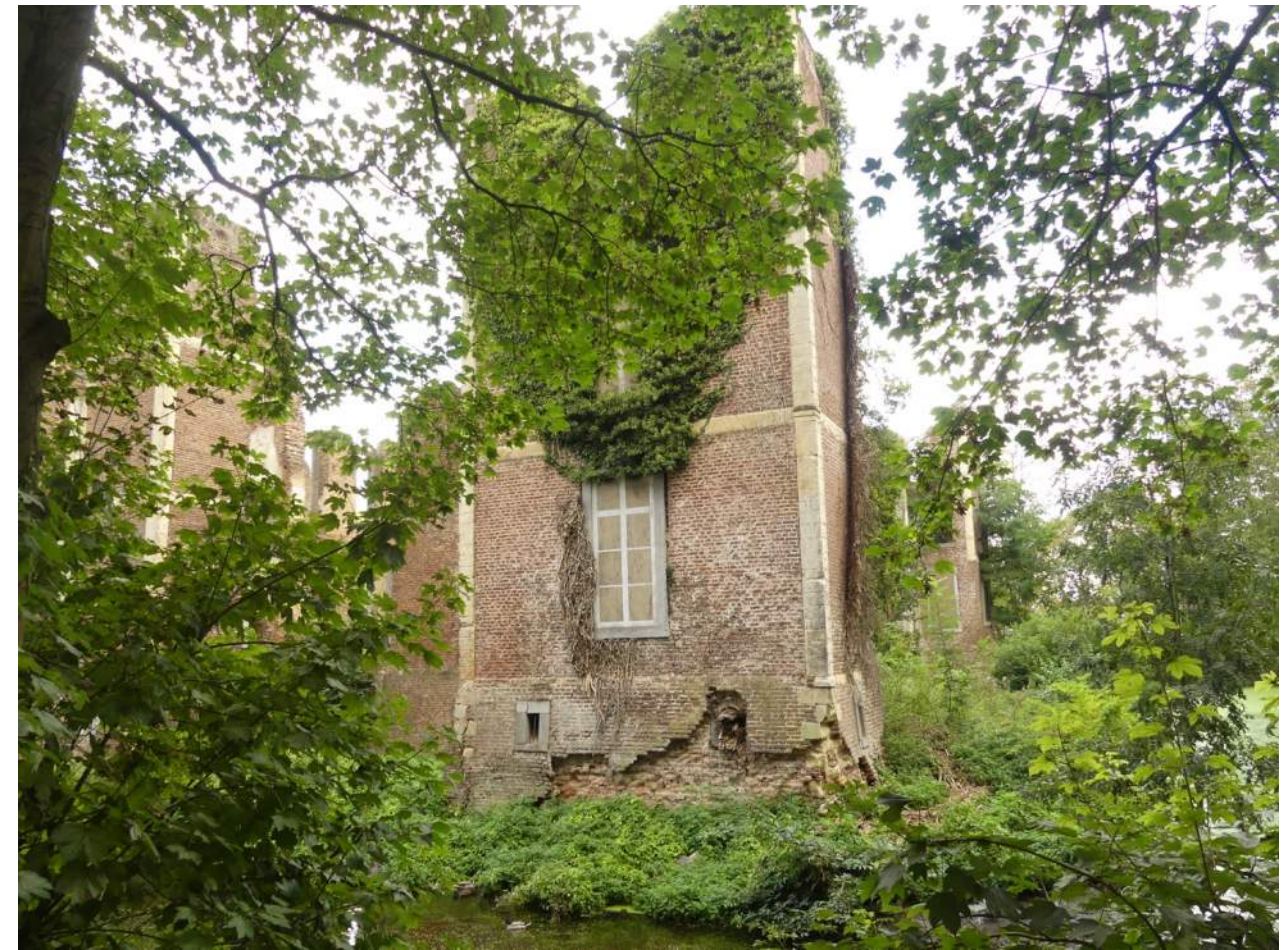
Afb. 01.02, overzicht zuidzijde ruïne met rechts toren 3

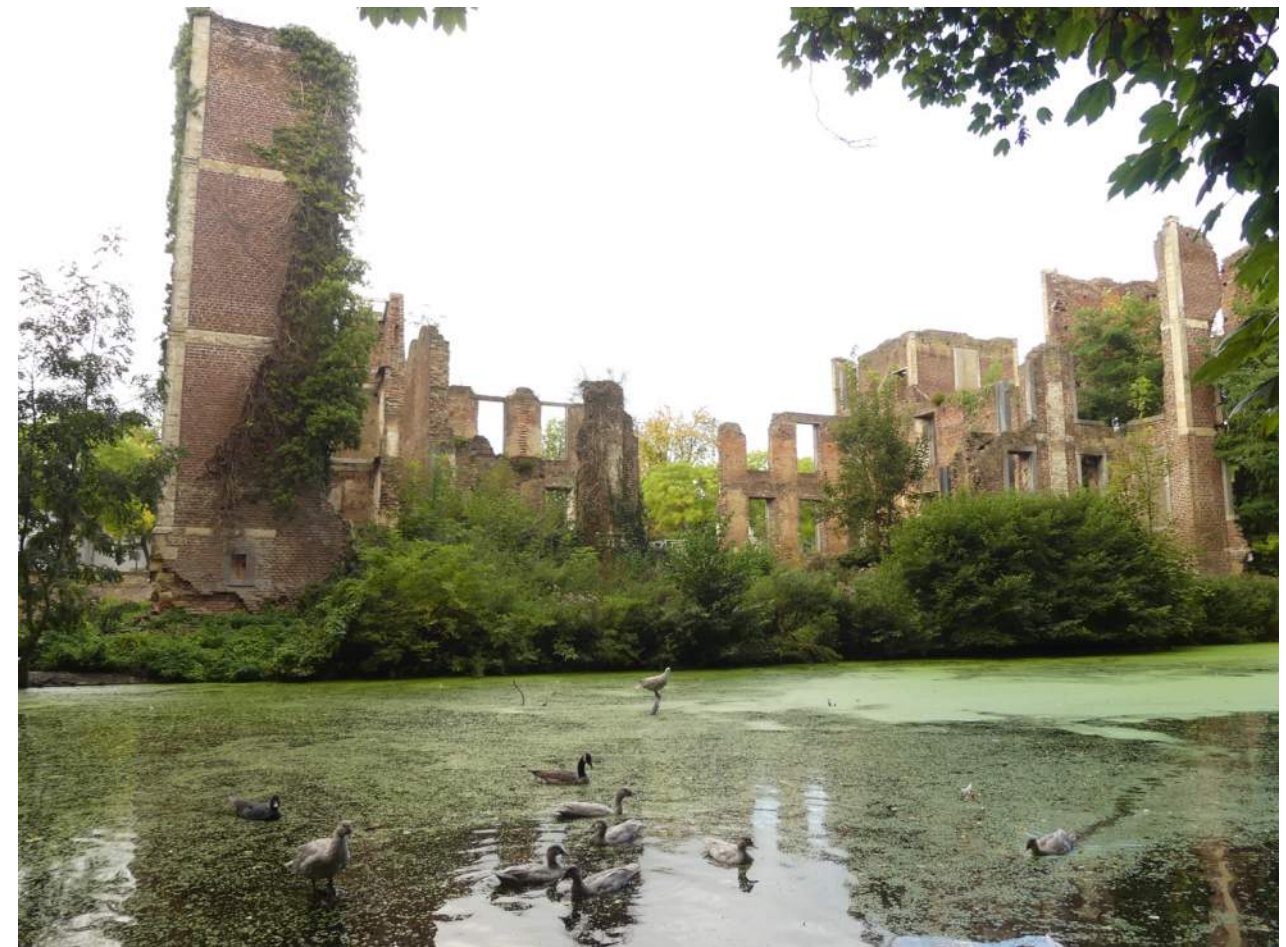
Afb. 01.03, overzicht oostzijde ruïne met links toren 3

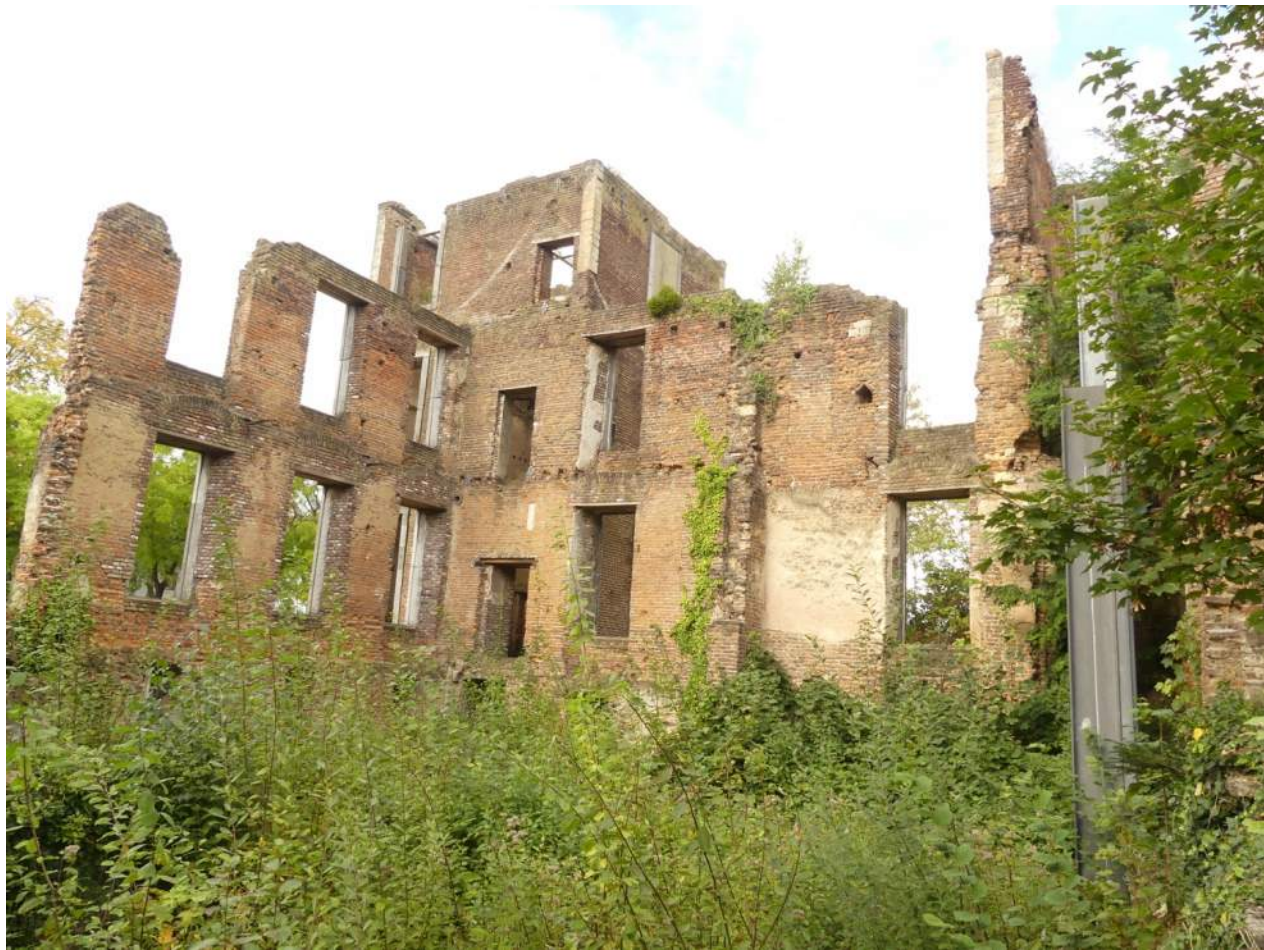
*Afb. 01.04, overzicht binnenzijde ruïne, richting toren 1, met begroeiing*

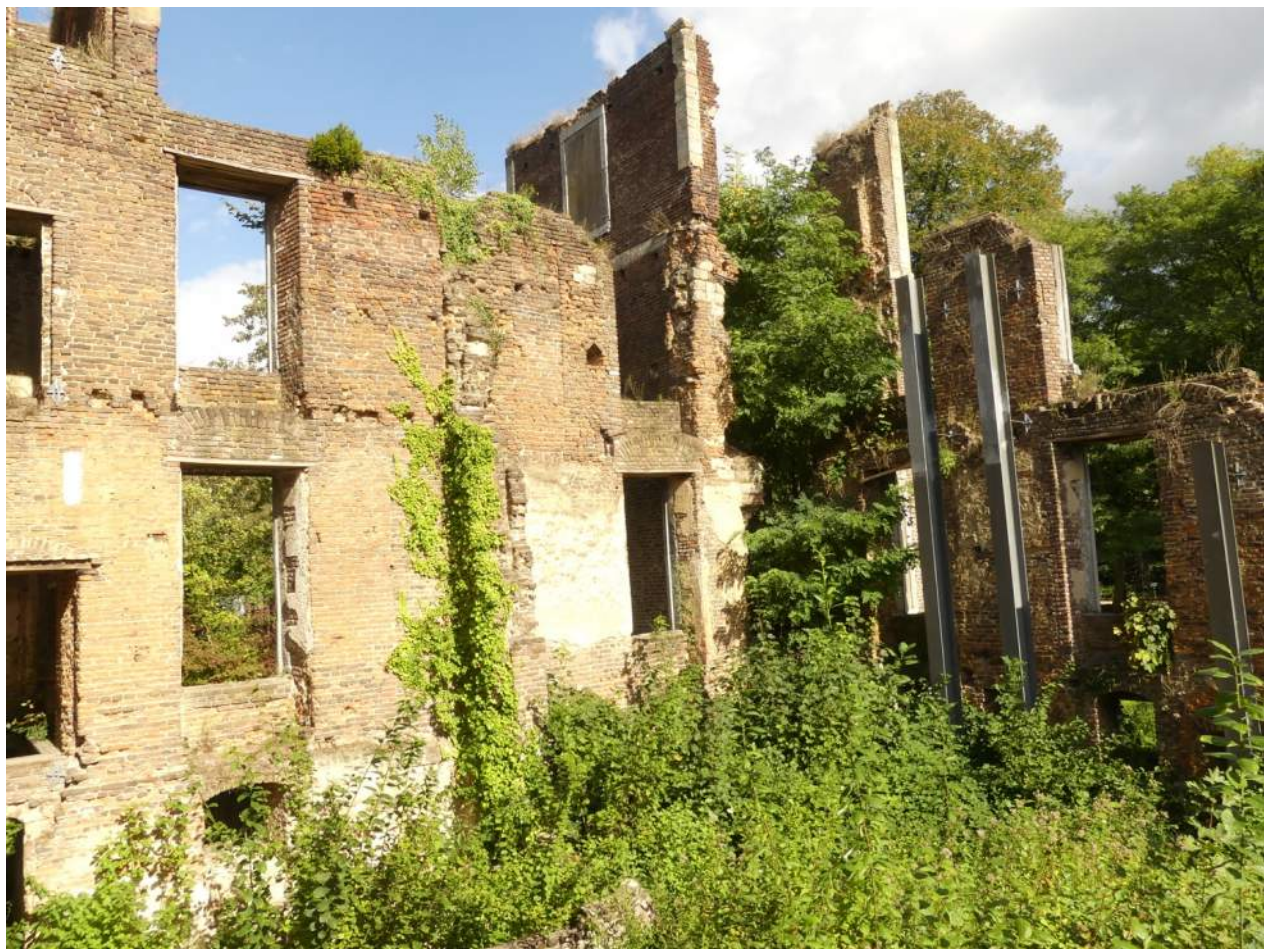
*Afb. 01.05, overzicht binnenzijde ruïne, richting toren 2, met begroeiing en boom*

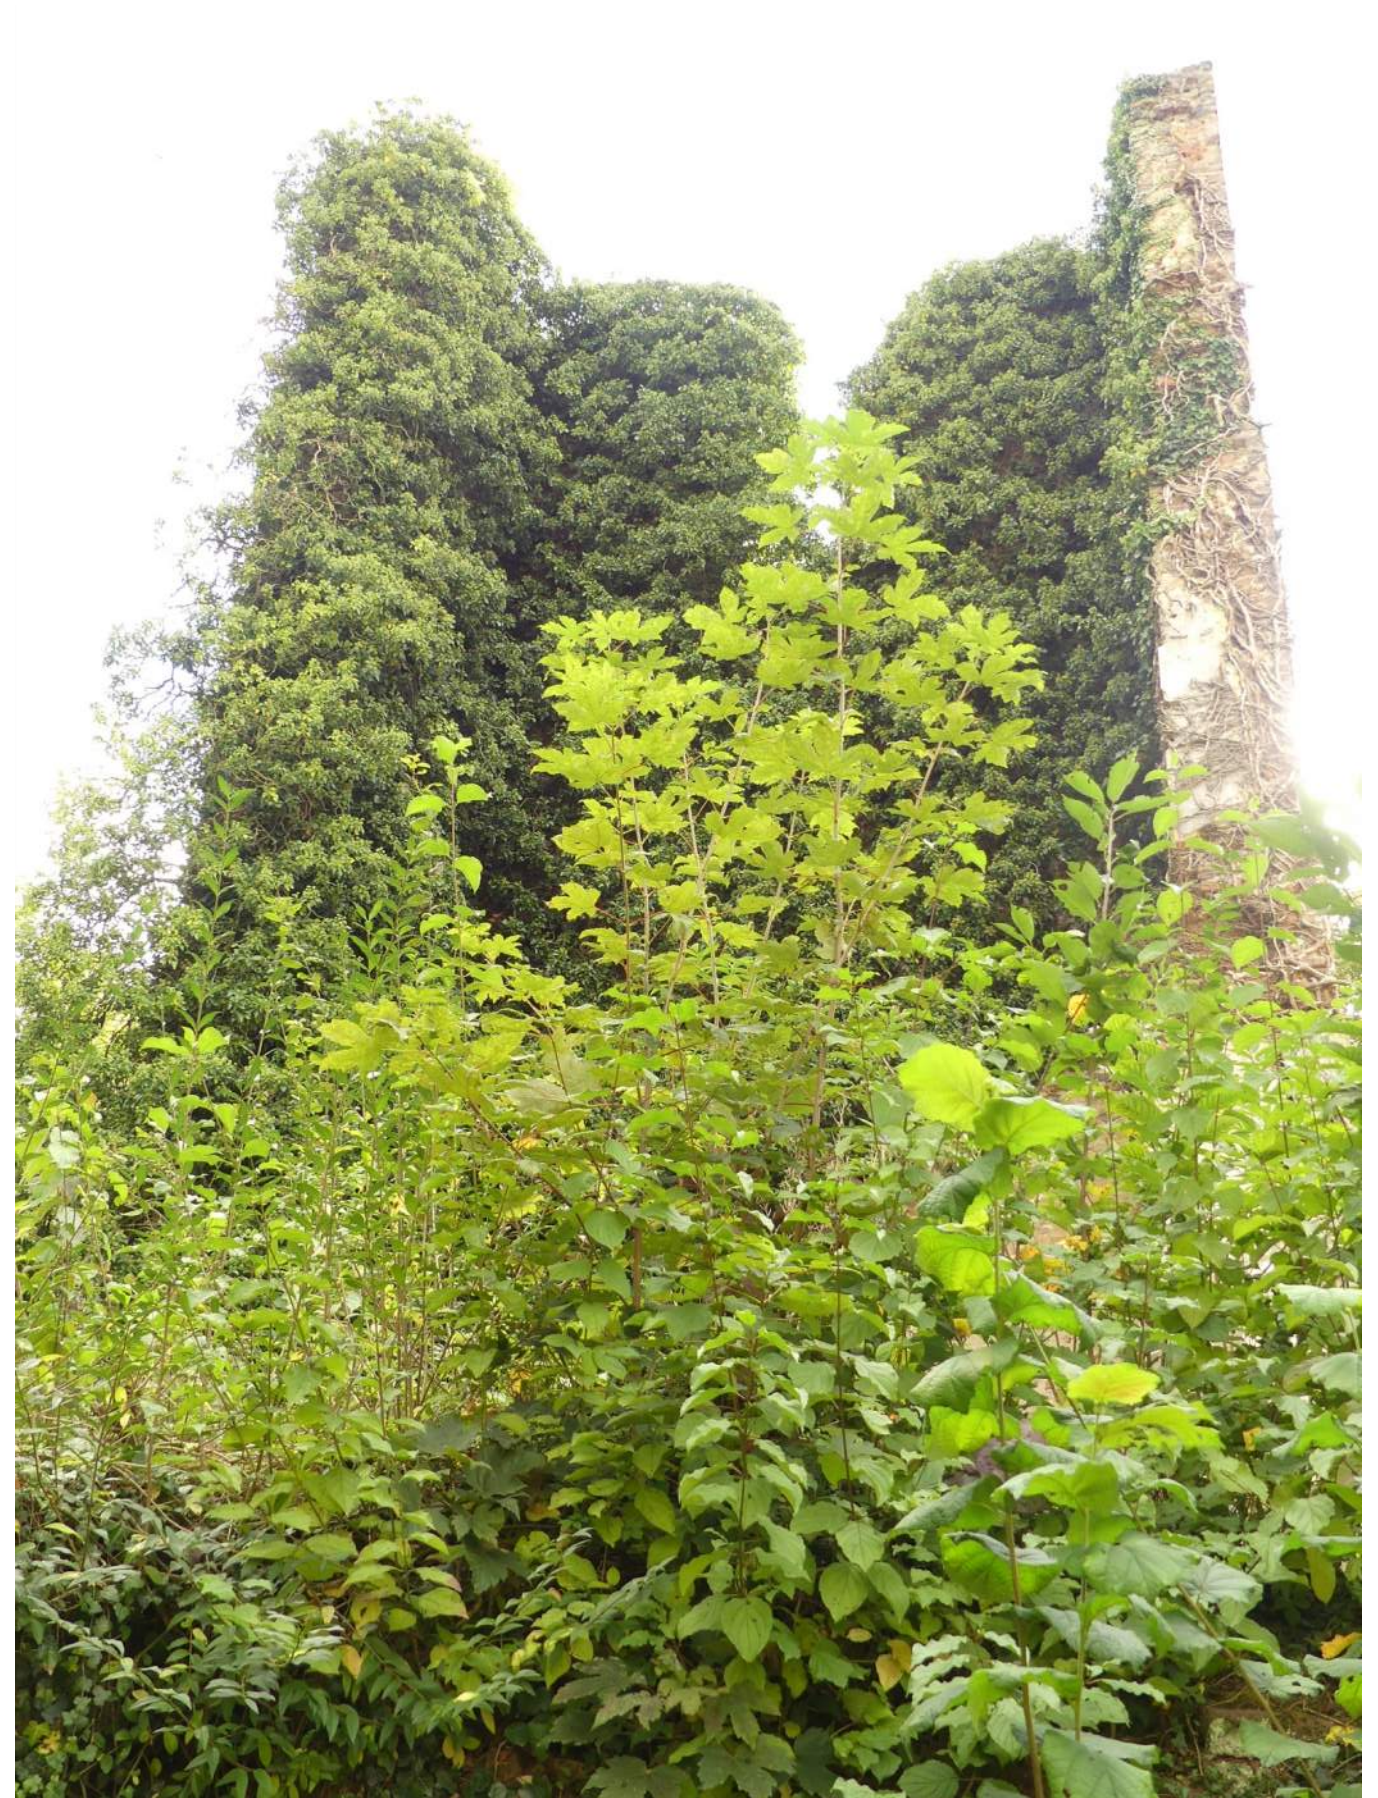
*Afb. 01.06, volledig overwoekerde binnen aanzicht toren 3*

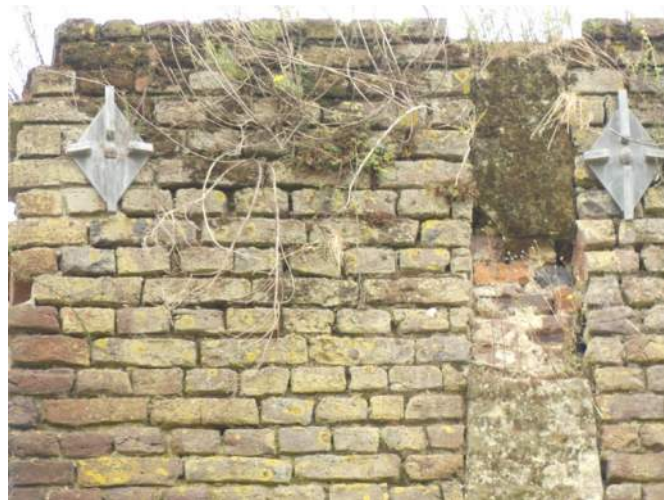
Afb. 01.08, losliggende lagen bovenzijde

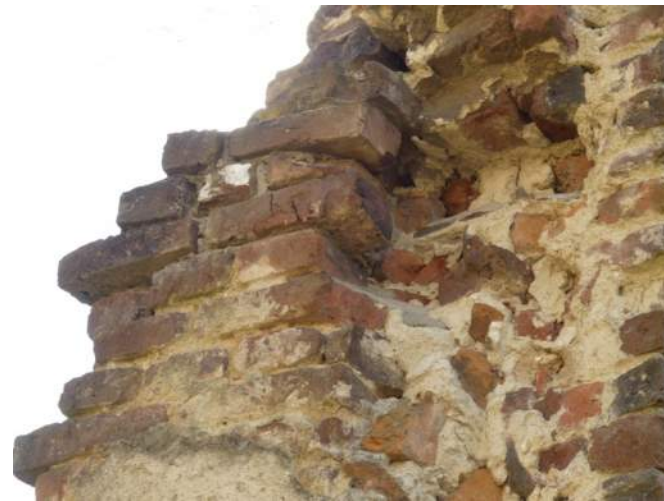
Afb. 01.13, afgefallen en loszittend metselwerk

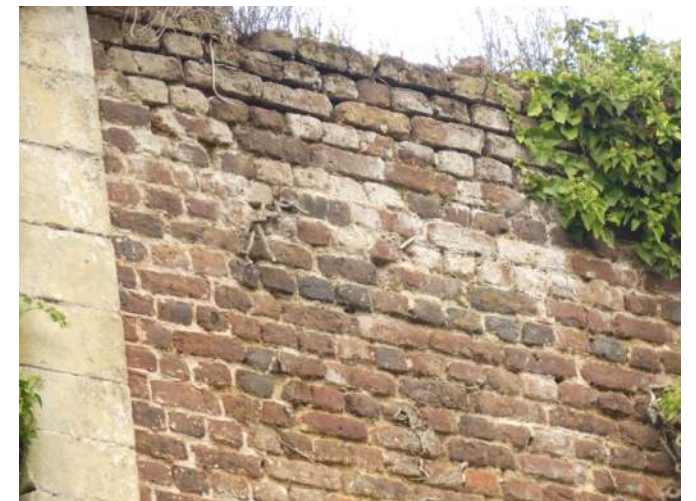
Afb. 01.14, losliggende lagen bovenzijde

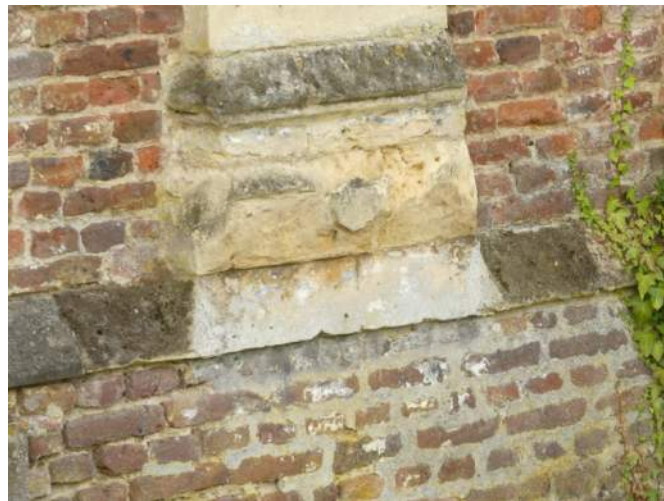
Afb. 01.10, afgeschilferd mergelblok

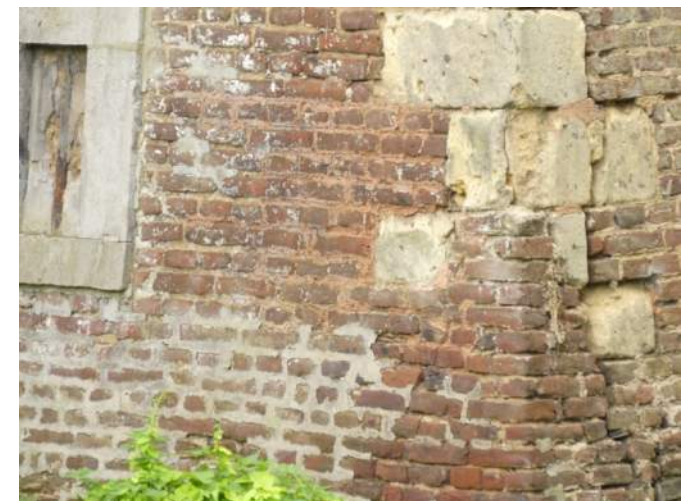
Afb. 01.16, gescheurde hoek toren 3

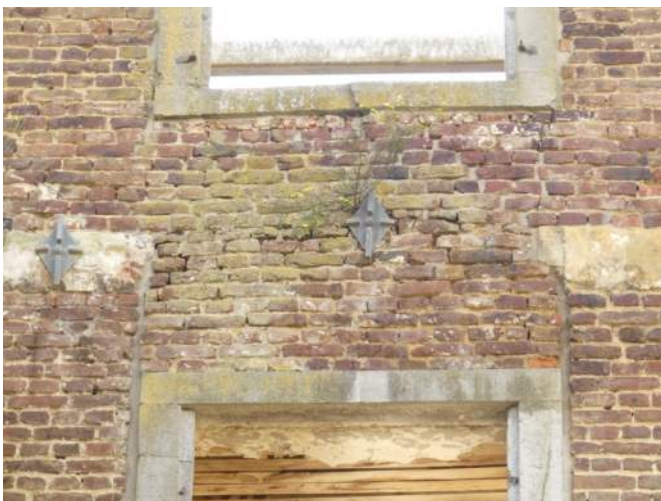
Afb. 01.11, uitgespoeld voegwerk en loszittend metselwerk

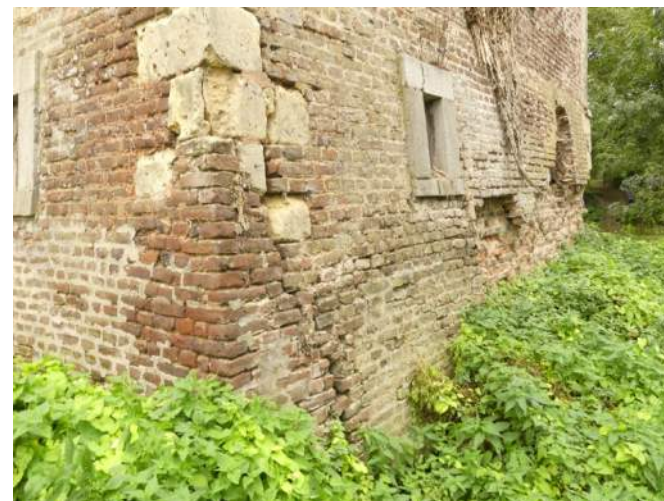
Afb. 01.17, gescheurde hoek en weggefallen gevelvlak

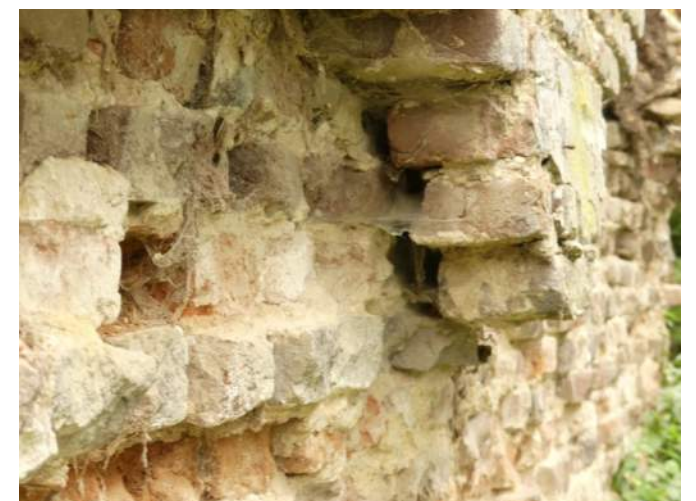
Afb. 01.18, loshangend gevelvlak

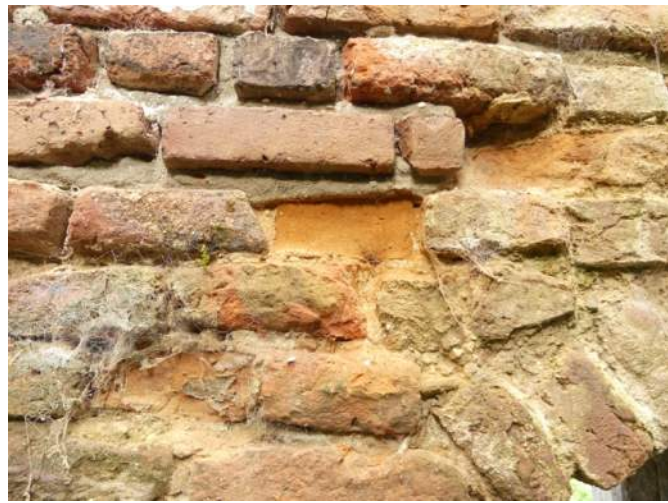
Afb. 01.19, afgeschilferde steen in te harde (cement-)mortel

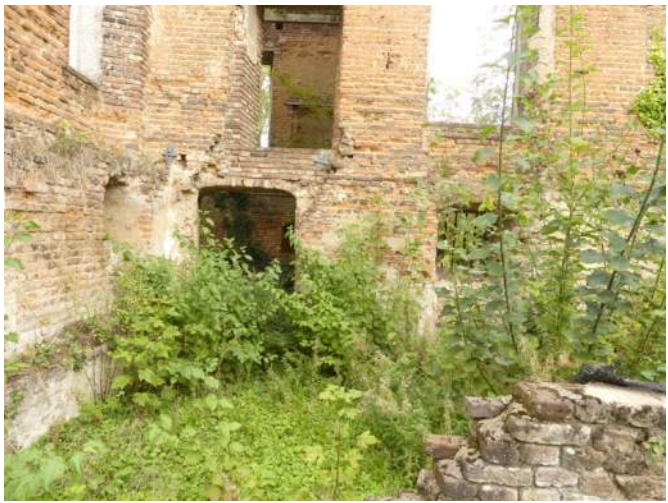
Afb. 01.25, kapotte stenen en scheuren

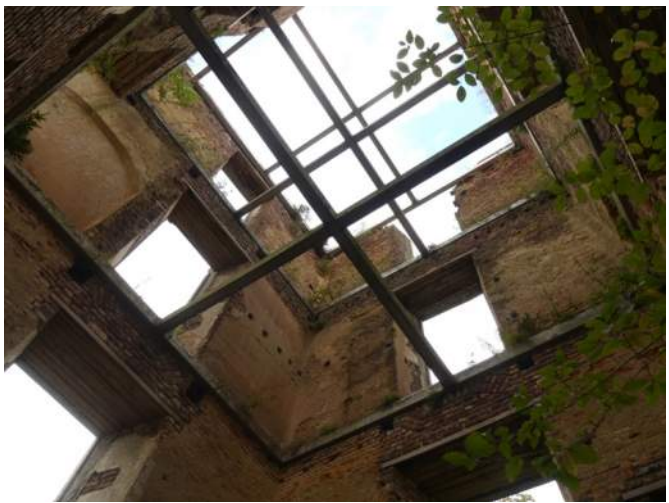
Afb. 01.26, stabilisatieframe

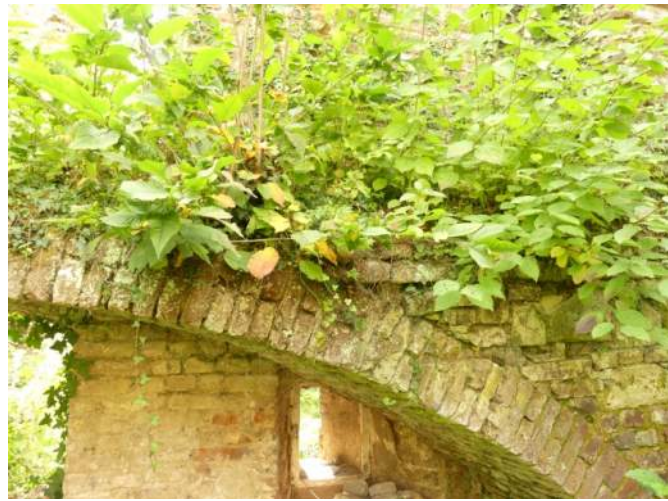
Afb. 01.21, begroeid gewelfdeel

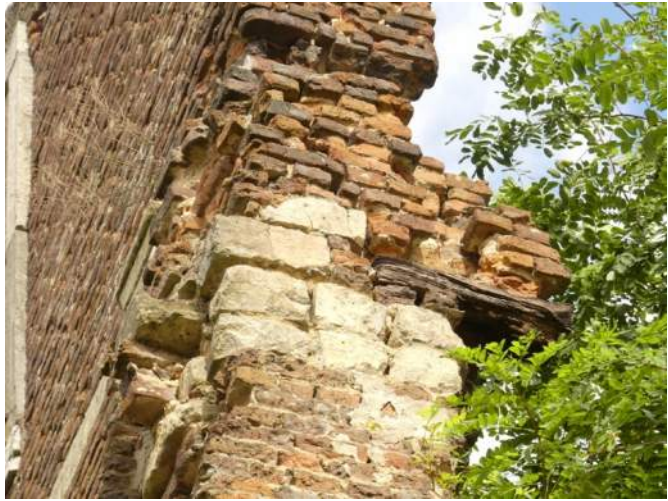
Afb. 01.22, afgeschilferd, gescheurd, weggevalen metselwerk

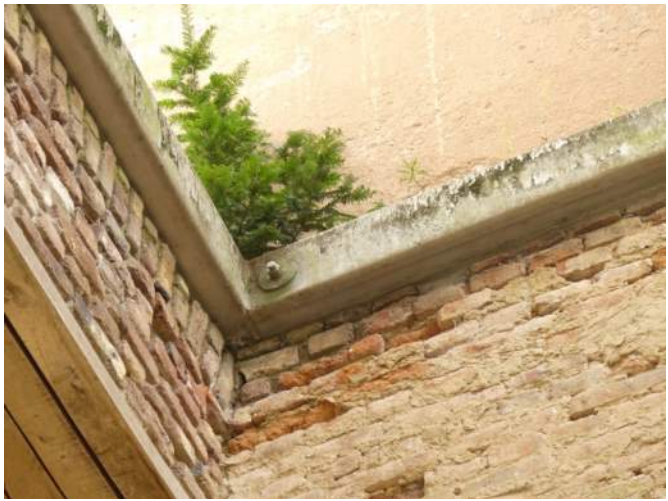
Afb. 01.27, begroeiing op balken, gescheurde stenen

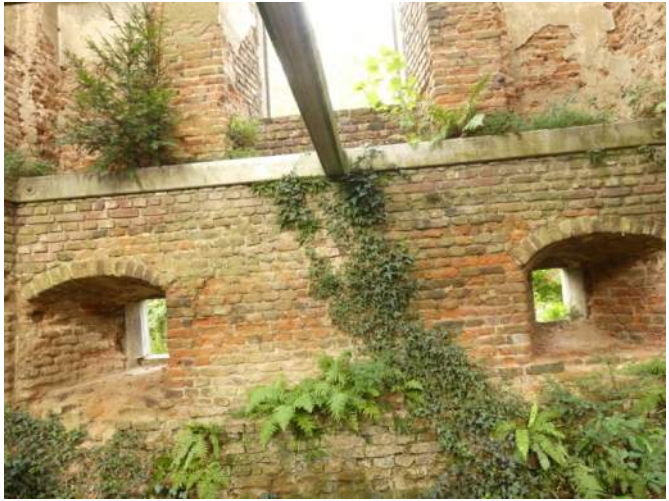
Afb. 01.28, begroeiing op balken, gescheurde stenen

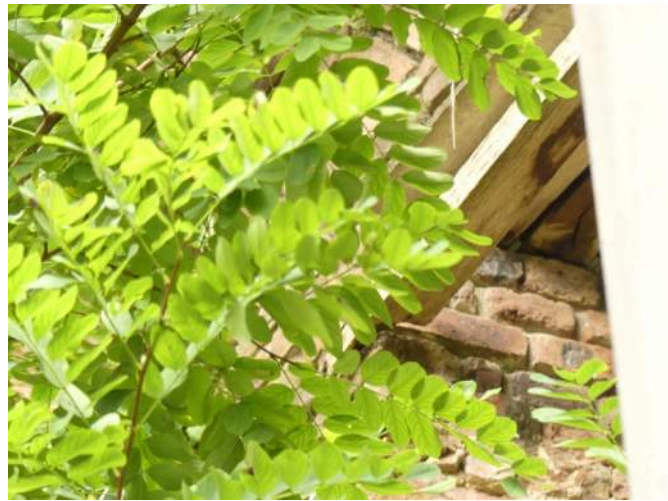
Afb. 01.23, loshangende bovendorpel

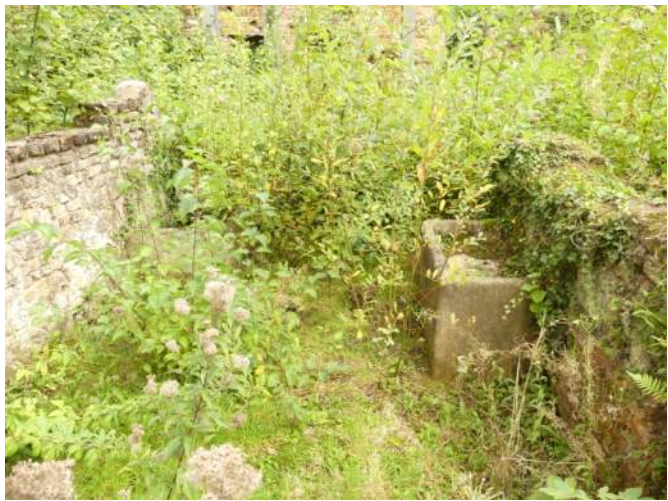
Afb. 01.24, overwoekerd keukendeel

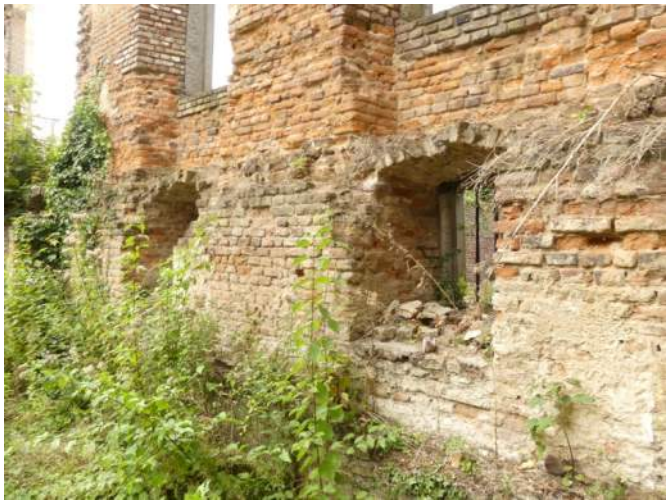
Afb. 01.29, kapotte muren onder hersteld werk, bewust?

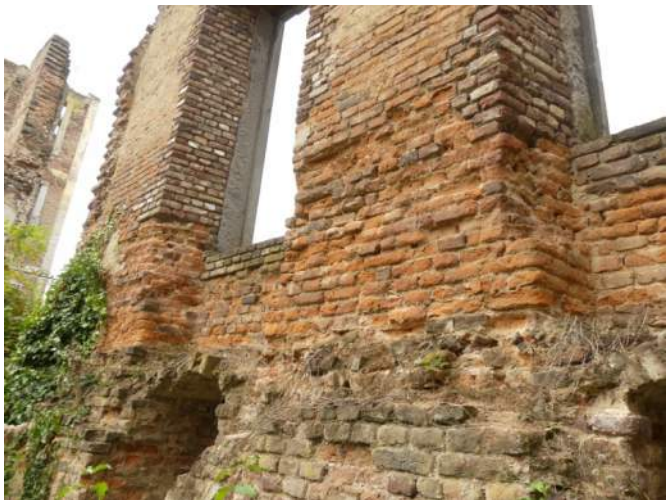
Afb. 01.30, kapotte muren onder hersteld werk, bewust?

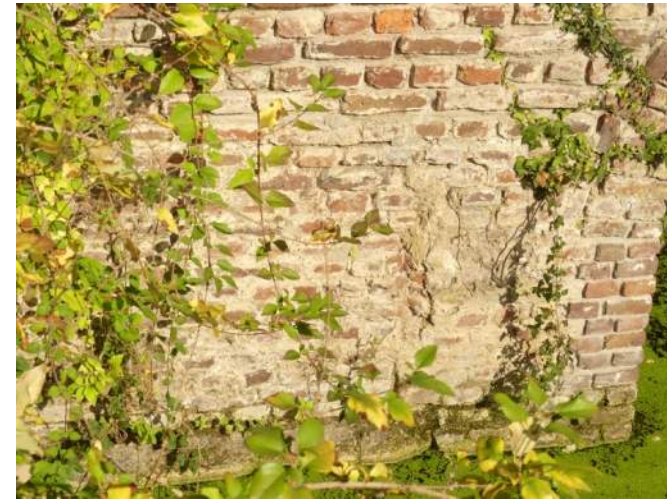
Afb. 02.07, brugmuur met vegetatie

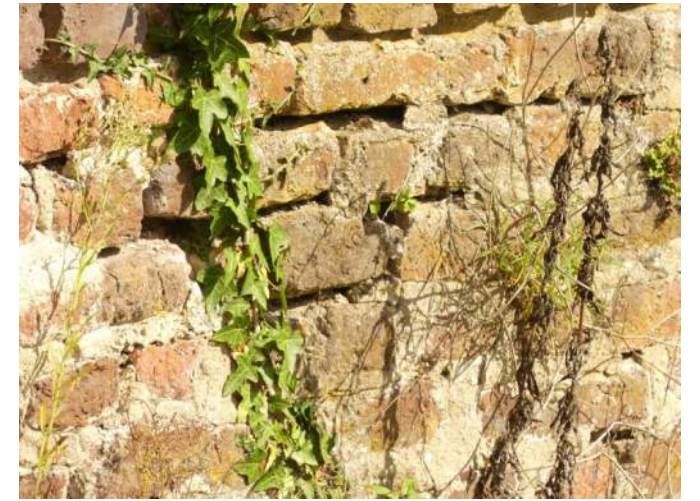
Afb. 02.08, uitgespoeld voegwerk

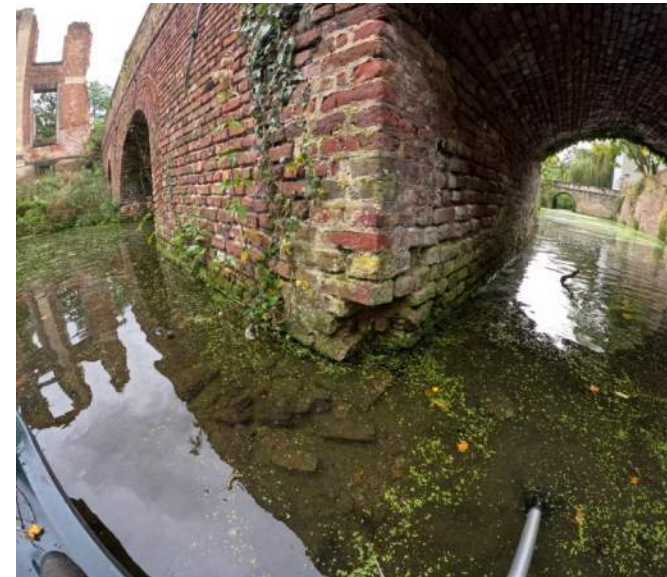
Afb. 02.09, weggefallen metselwerk eerste brugboog

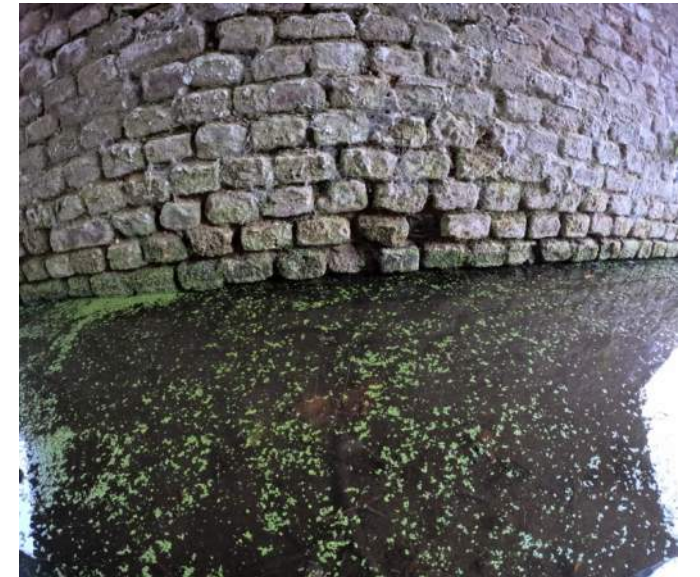
Afb. 02.10, uitgevallen voegwerk waterlijn

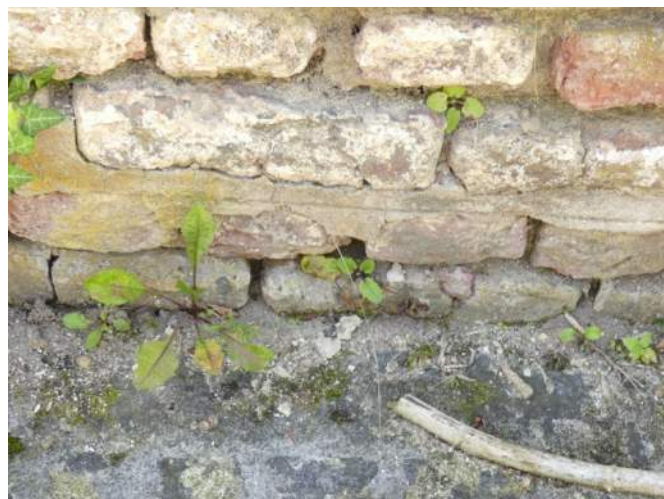
Afb. 02.06, losgescheurd en uitgespoeld voegwerk

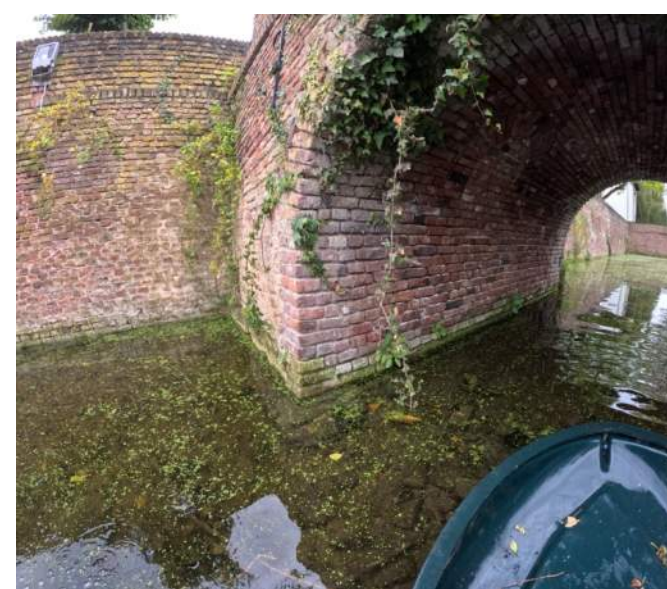
Afb. 02.11, uitgevallen voegwerk, vegetatie en begroeiing

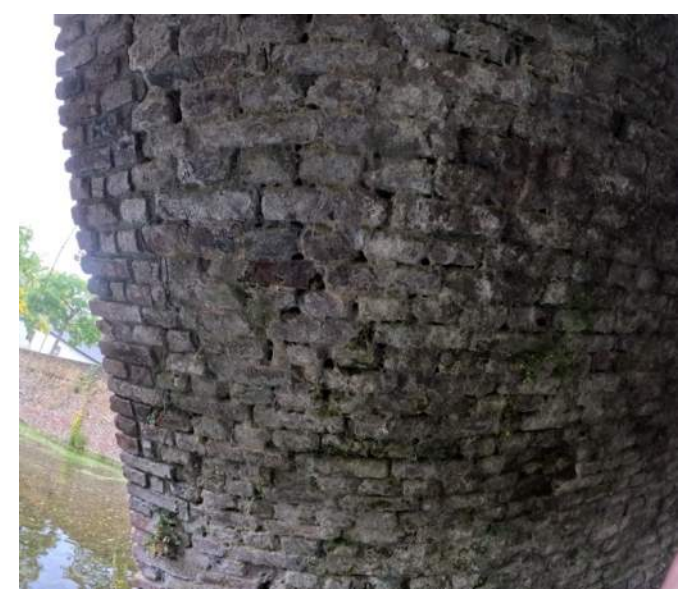
Afb. 02.12, uitgevallen, loszittend voegwerk, scheurvorming

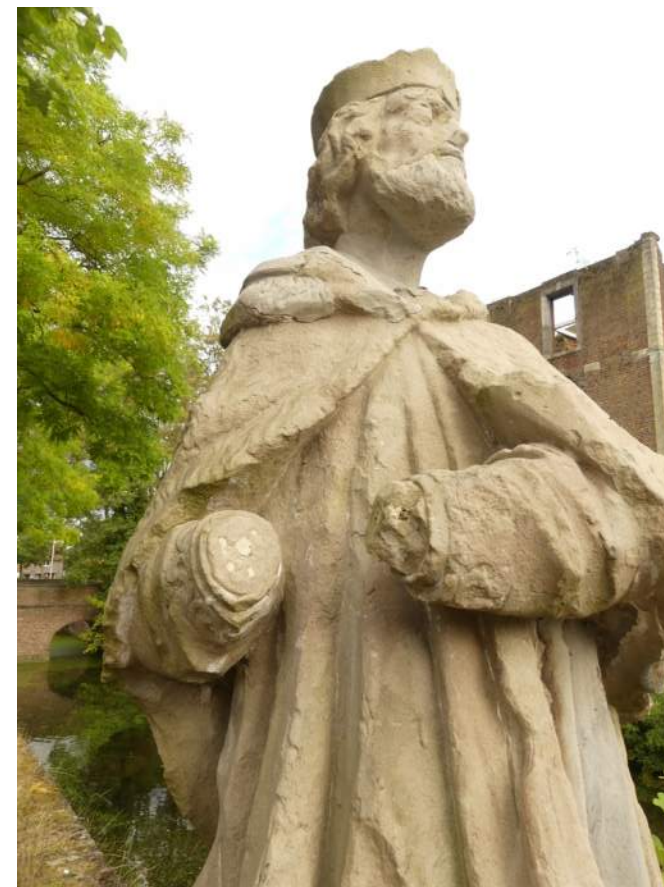
Afb. 02.17, ontbrekende handen

- Begroeiing snoeien en rooien, stobben en wortels verwijderen;
- Voegwerk herstellen;
- Te ver afgeschilferde stenen vervangen;
- Weggefallen metselwerk herstellen;
- Verval beeld Nepomucenus monitoren en herstelplan opzetten.

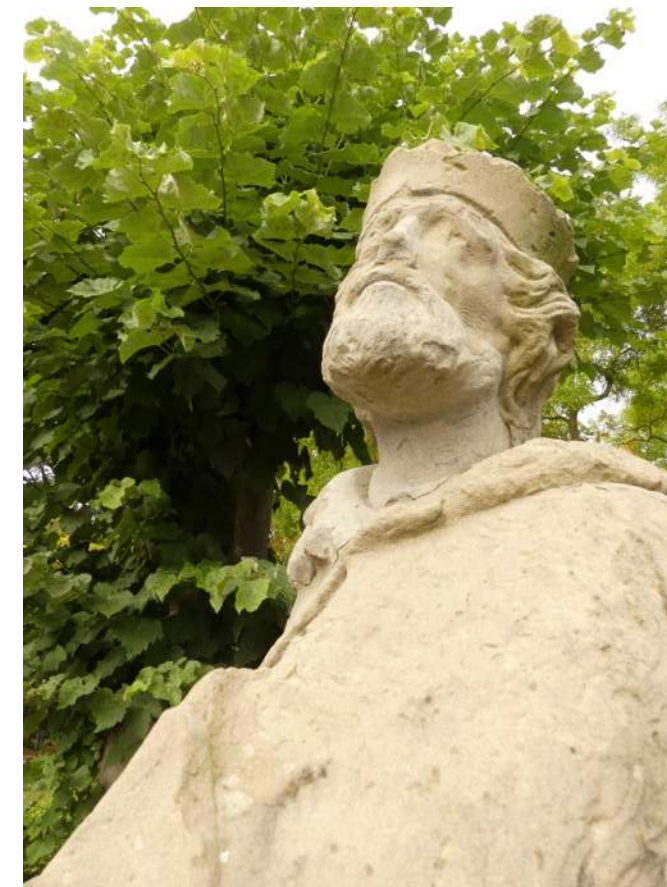
Afb. 02.18, verweerd hoofd, detaillering bijna verdwenen

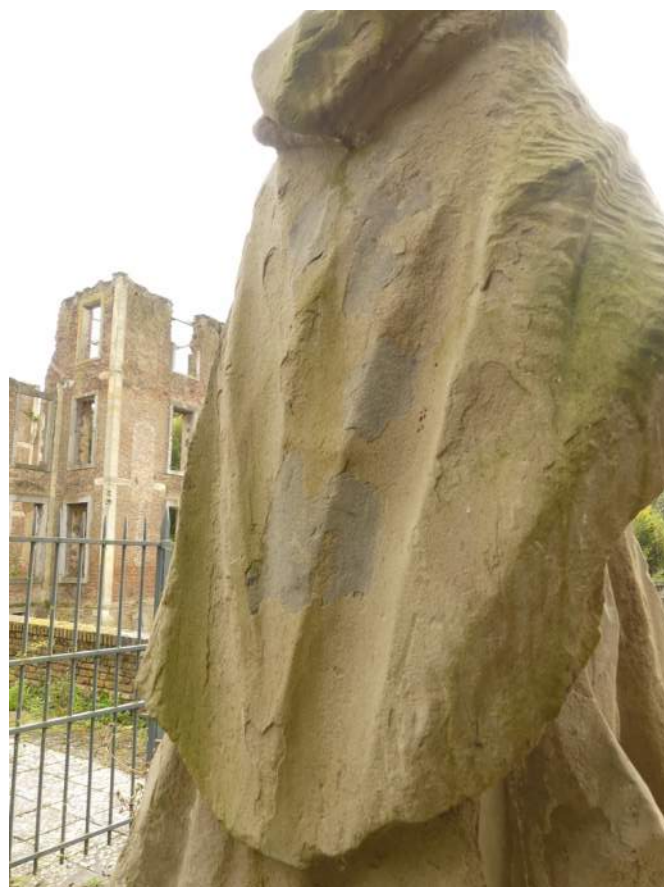
Afb. 02.16, afschilferend werk (staand leger?)

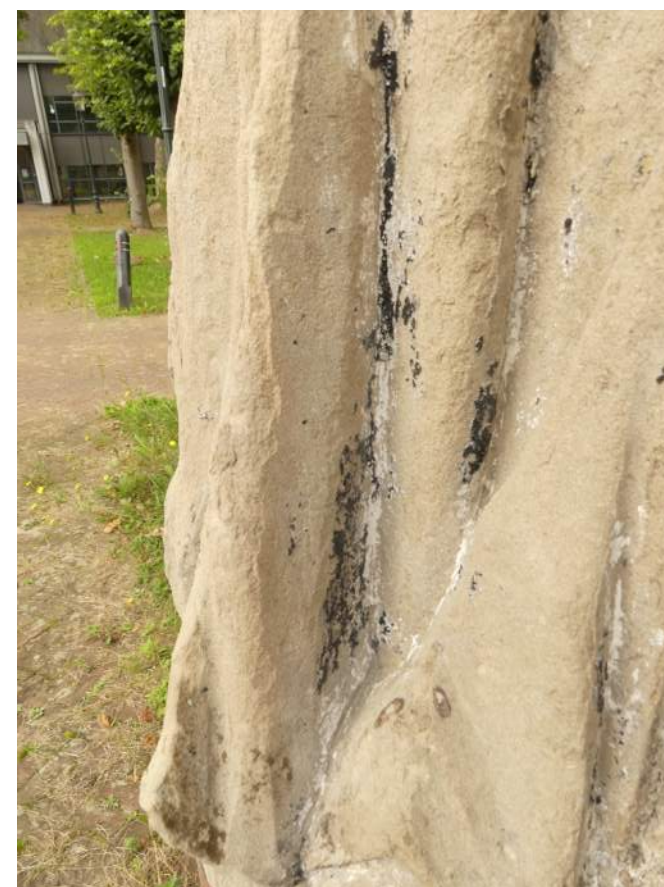
Afb. 02.19, sporen van oude verflagen

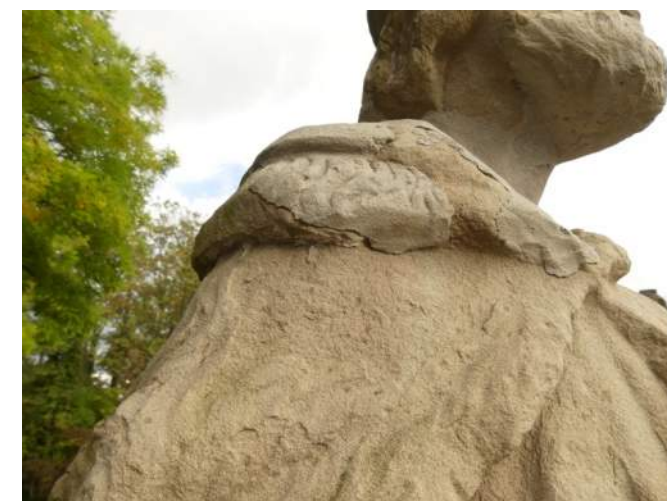
Afb. 02.20, verwerende natuursteen rondom reparatieplekken

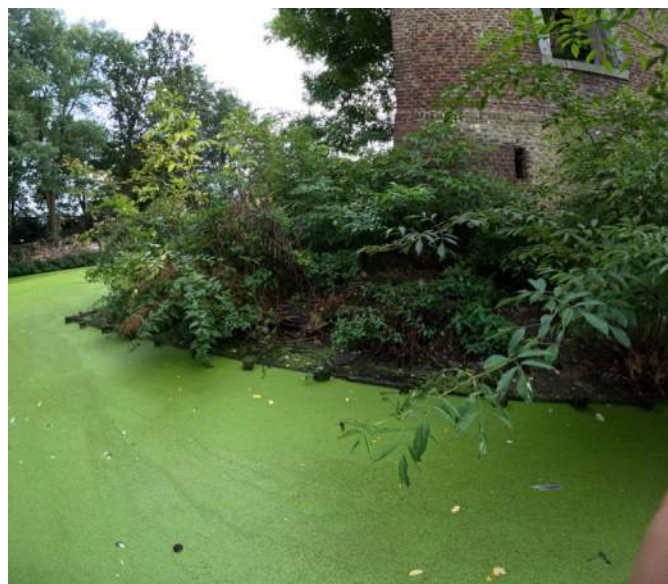
Afb. 03.02, begroeiing kasteleiland

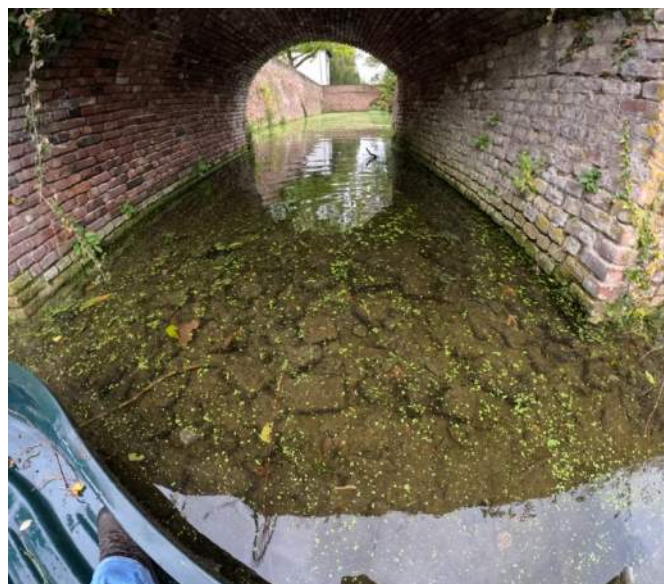
Afb. 03.03, puin eerste brugboog

- Puin verwijderen onder en rond de eerste brugboog en bij omgevallen keermuren;
- Oppervlakte uitbaggeren.

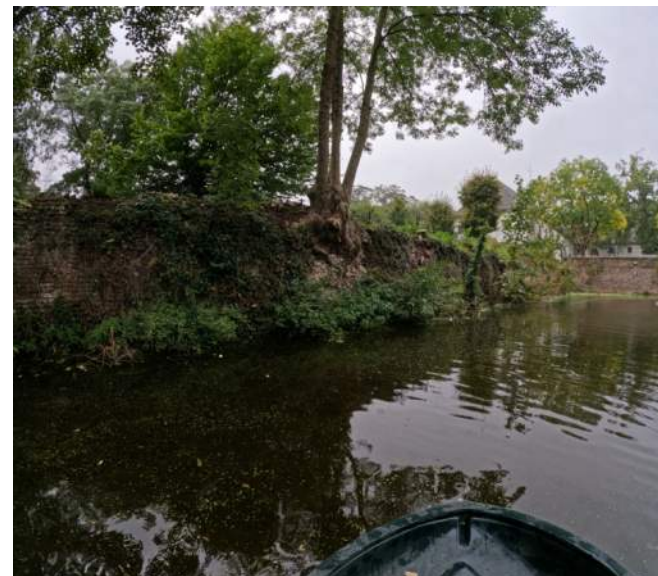
Afb. 04.01, overzicht grachtmuur met begroeiing en shade

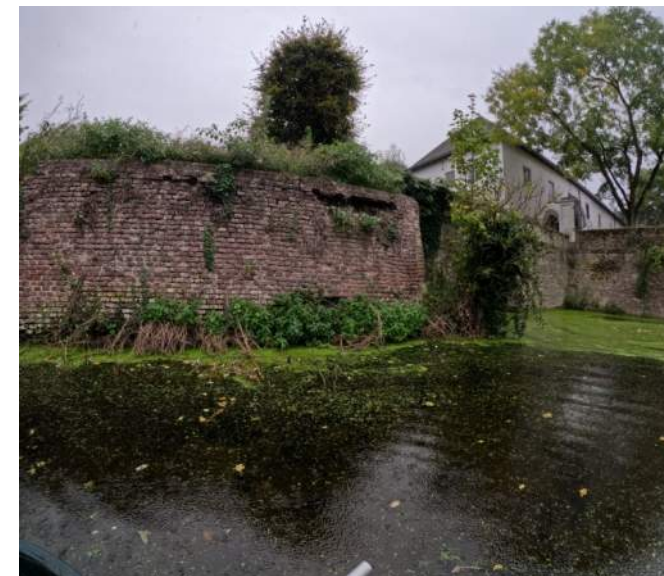
Afb. 04.02, overzicht grachtmuur met begroeiing en shade

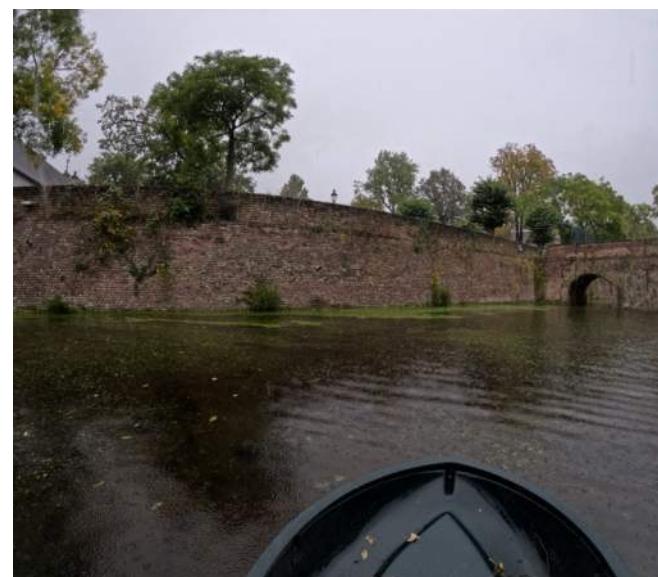
Afb. 04.03, overzicht grachtmuur met vegetatie
