## Rapportage en advies Huis Born, Kasteelpark te Born

7-10-2024

24.066.PP.241007.01

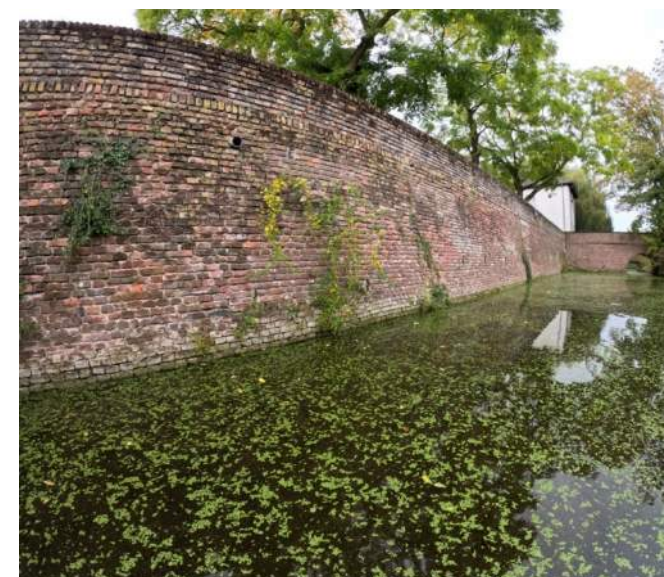
Afb. 04.04, overzicht grachtmuur met vegetatie

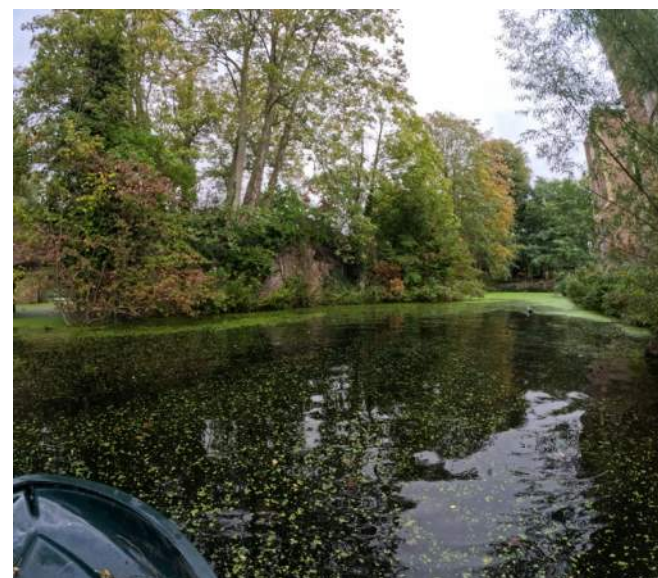
Afb. 04.05, overzicht grachtmuur met begroeiing en shade

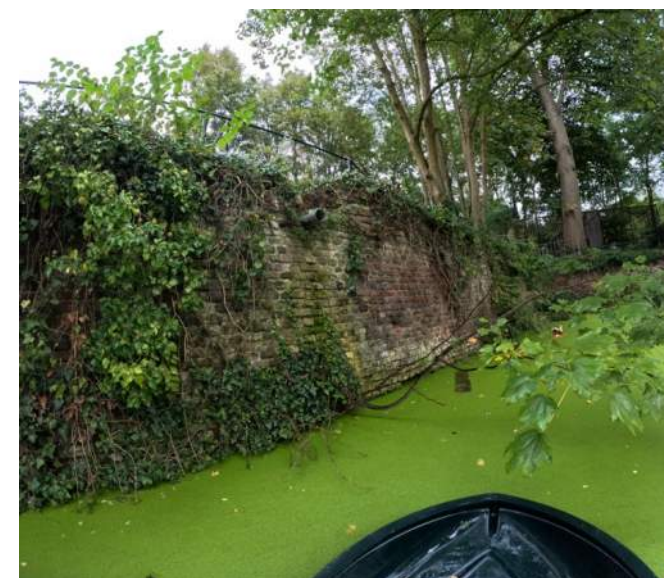
Afb. 04.06, overzicht grachtmuur met begroeiing en shade

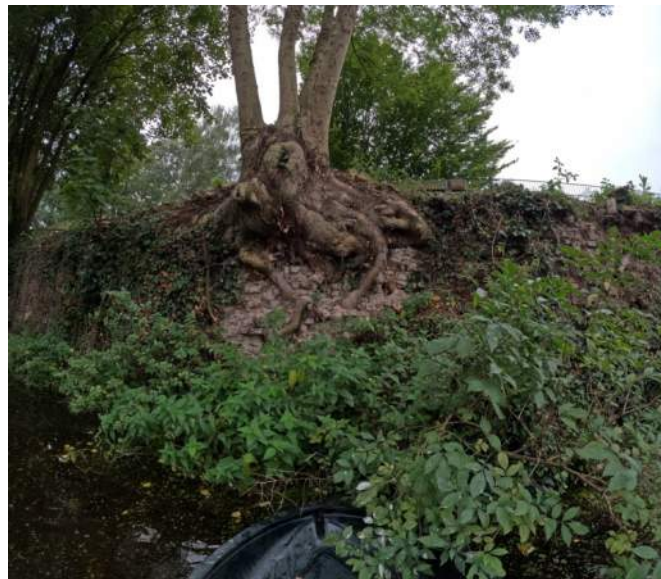
Afb. 04.07, detail wortelschade, afgedrukt metselwerk

- Begroeiing snoeien, stobben en wortels verwijderen;
- Metselwerk consoliderend herstellen;
- Voegwerk herstellen.

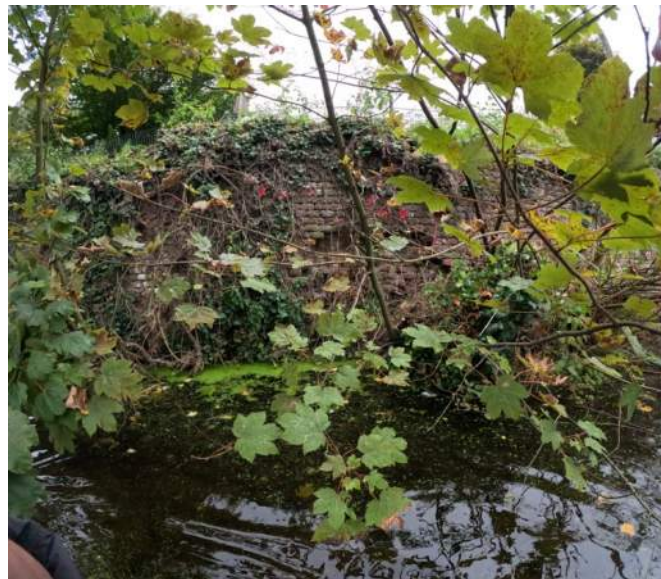
Afb. 04.08, detail schade

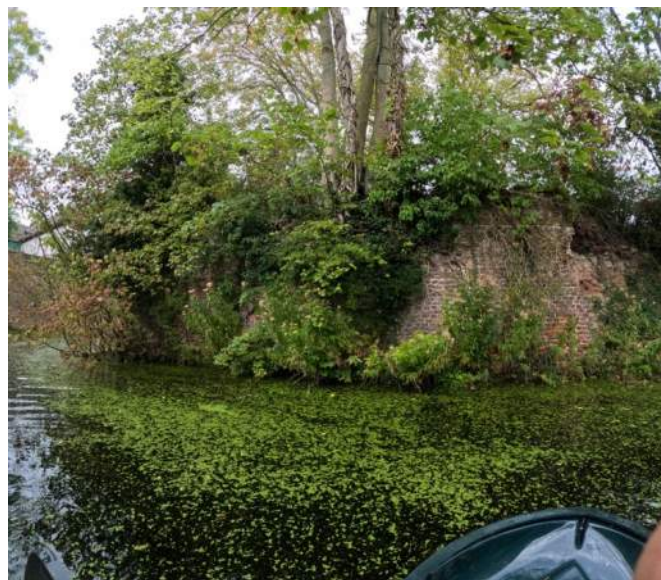
Afb. 04.09, weggefallen muurdeel door worteldruk

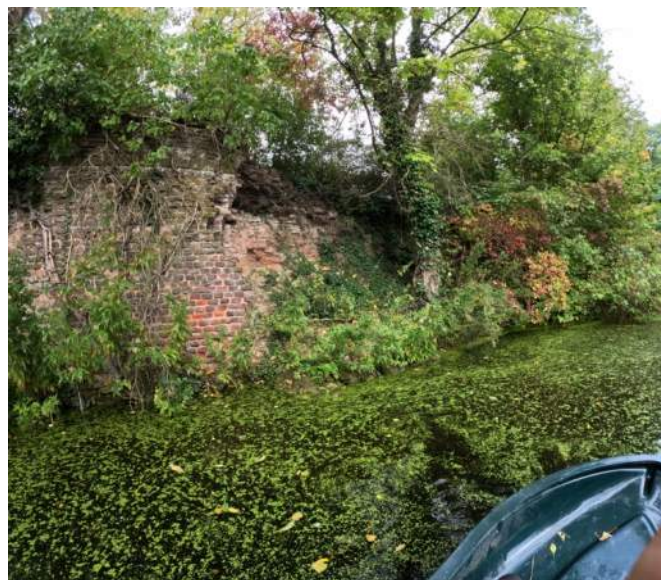
Afb. 04.10, weggefallen muurdeel door worteldruk

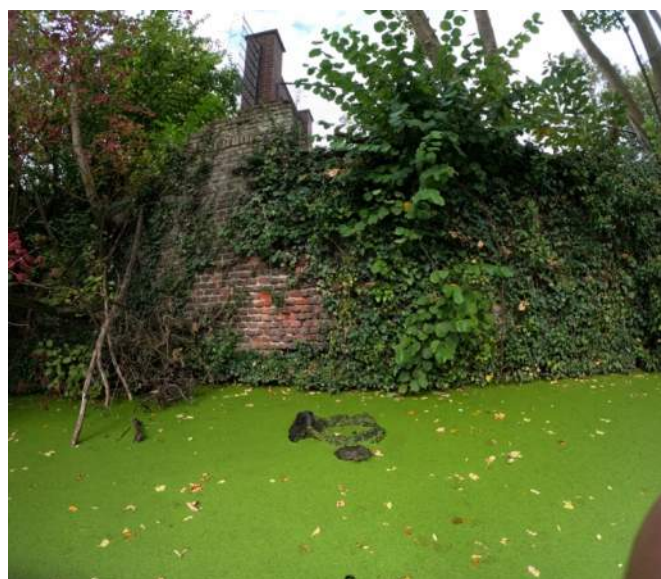
Afb. 04.11, weggefallen metselwerk

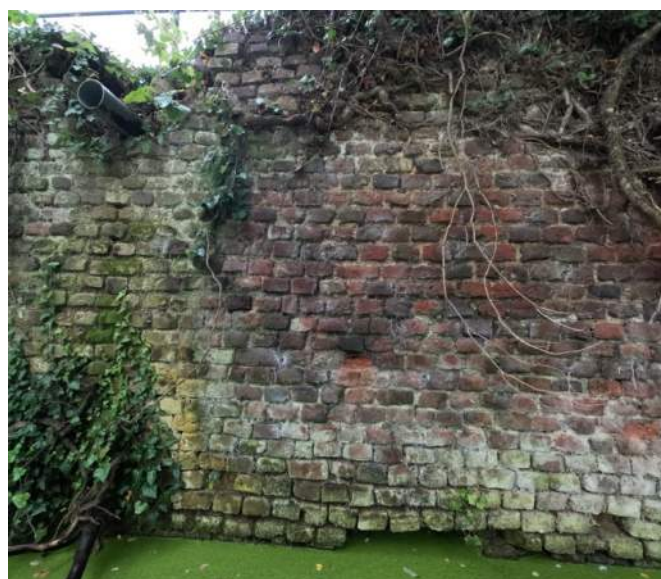
Afb. 04.12, loszittende en uitgevallen stenen en voegwerk

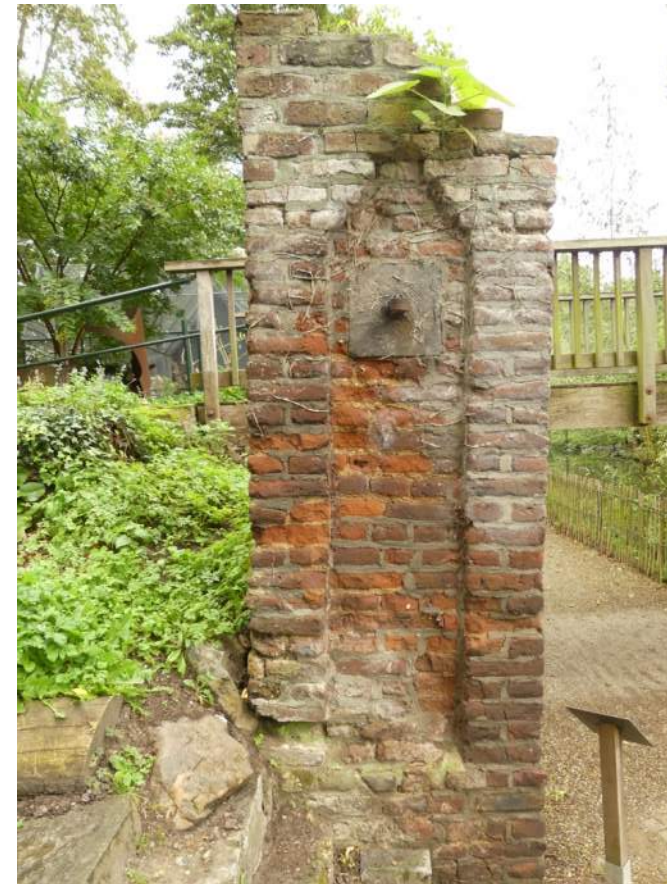
Afb. 05.01, penant met begroeiing, afgeschilferde stenen

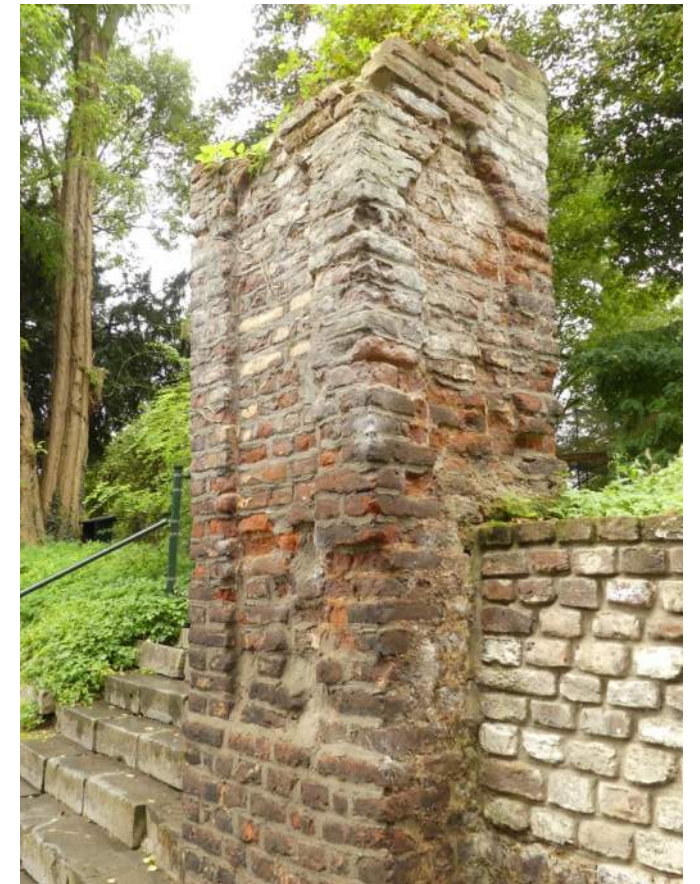
Afb. 05.02, penant met afgeschilferde stenen en gescheurd voegwerk

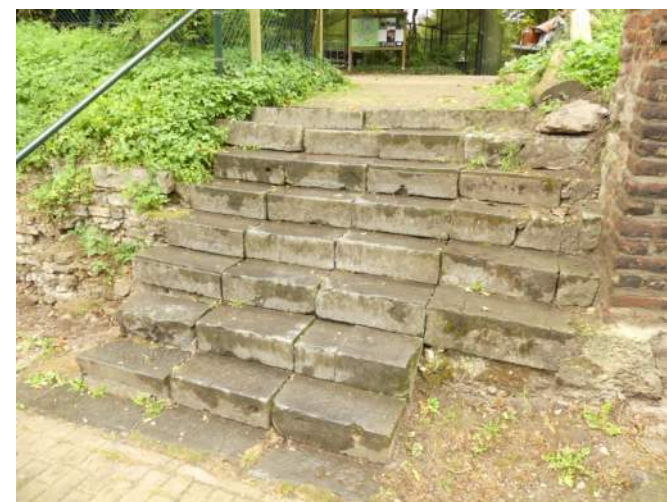
Afb. 05.03, trap met onregelmatig liggende bloktreden

- Begroeiing verwijderen;
- Metselwerk herstellen, deels consoliderend;
- Bloktreden herleggen in stabiel halfsteens verband.

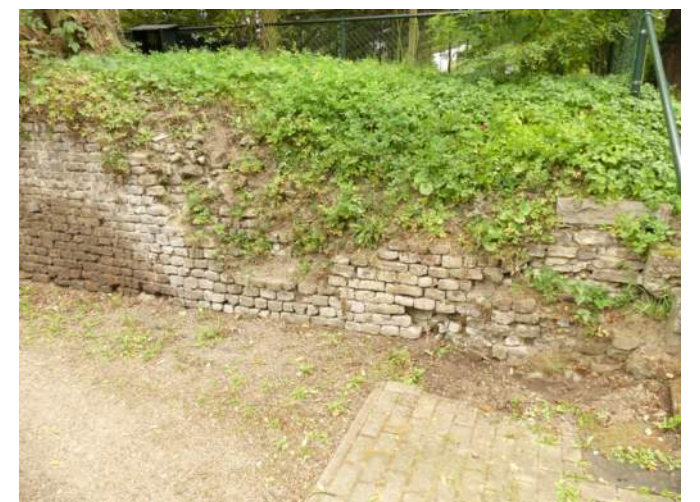
Afb. 05.04, begroeiing, uitgevallen voeg- en metselwerk

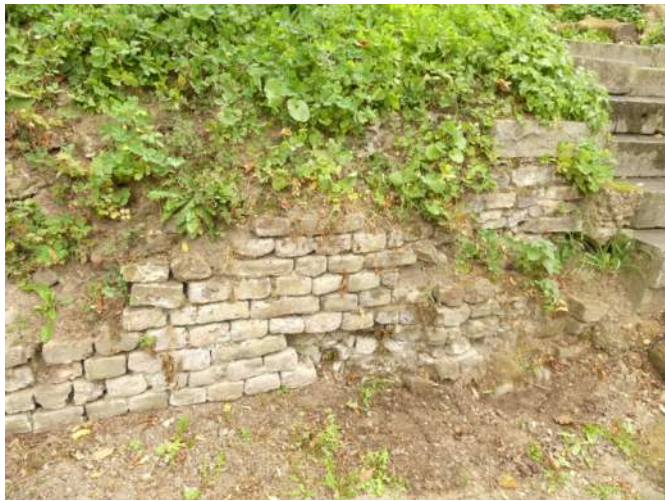
Afb. 05.05, begroeiing, uitgevallen voeg- en metselwerk

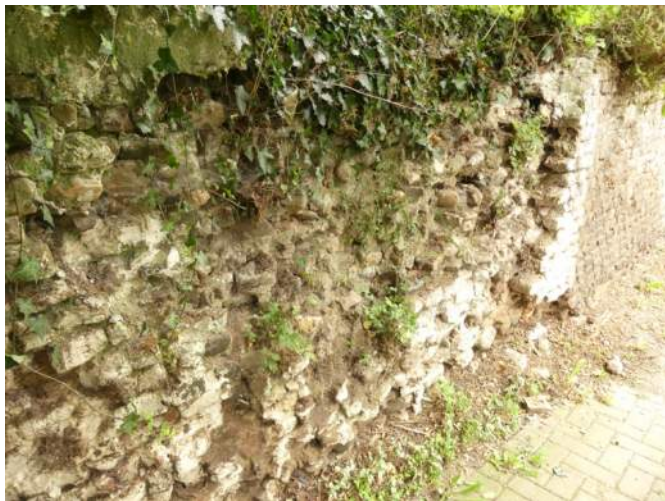
Afb. 05.09, weggevallen metselwerk
