## Rapportage en advies Loonhal Staatsmijn Maurits, Geleen

Joan van den Hurk

13-6-2025

25.105.PP.250613.01

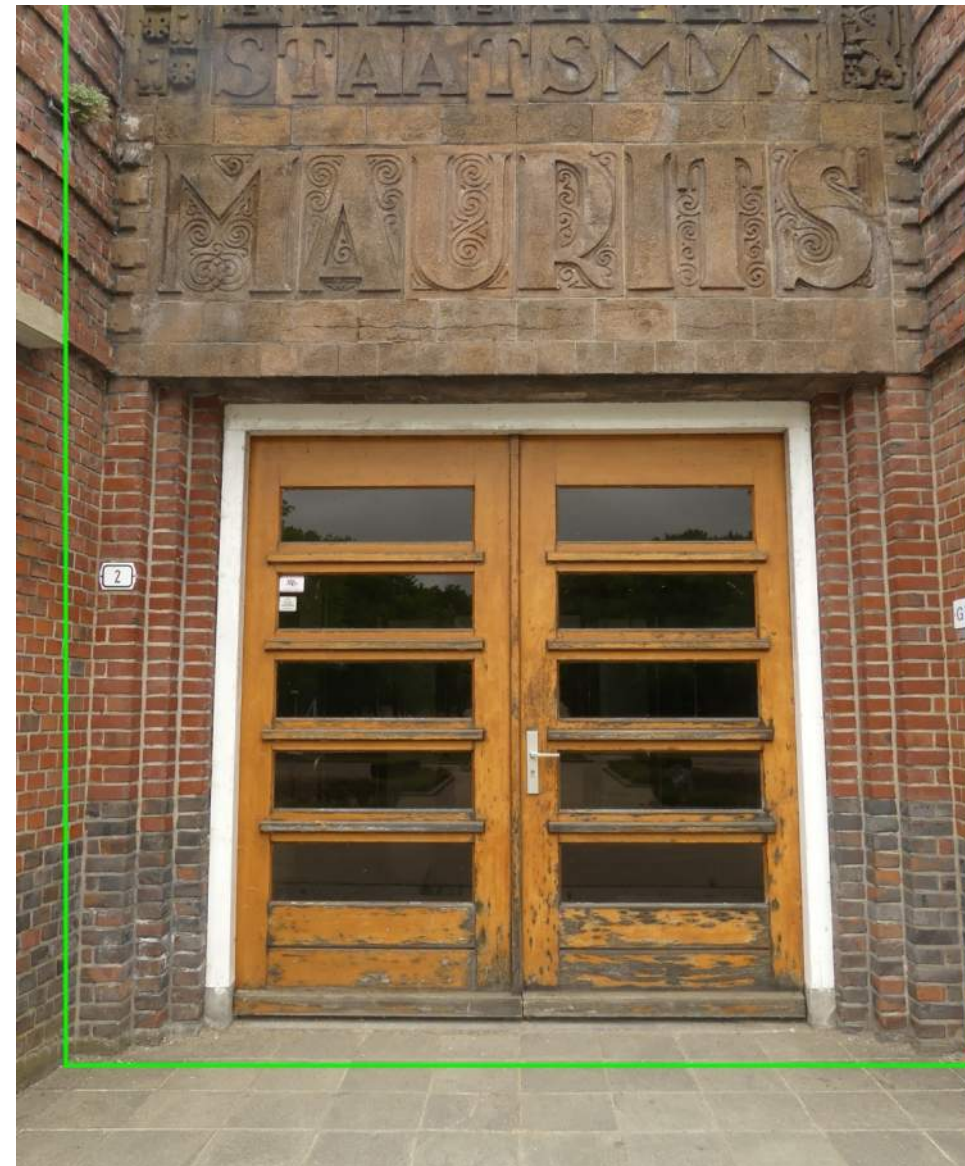
Afb. 16: gevel 01

- Beschrijving: hoofdentree, dubbele houten deuren, erboven in geornamenteerde kunststeen letters 'STAATSMIJN MAURITS'
- Schades:
  - o §22: verontreinigde kunststeen ornamenten en letters;
  - o §22: beschadigde, gescheurde kunststeen letters en ornamenten;
  - o §22: uitgespoeld voegwerk tussen ornamenten;
  - o §30: niet-originele deurgreep;
  - o §30: aantasting wellat;
  - o §46: gescheurde en afgebladderde vernisl laag
- Herstelurgentie: **1-3 jaar**

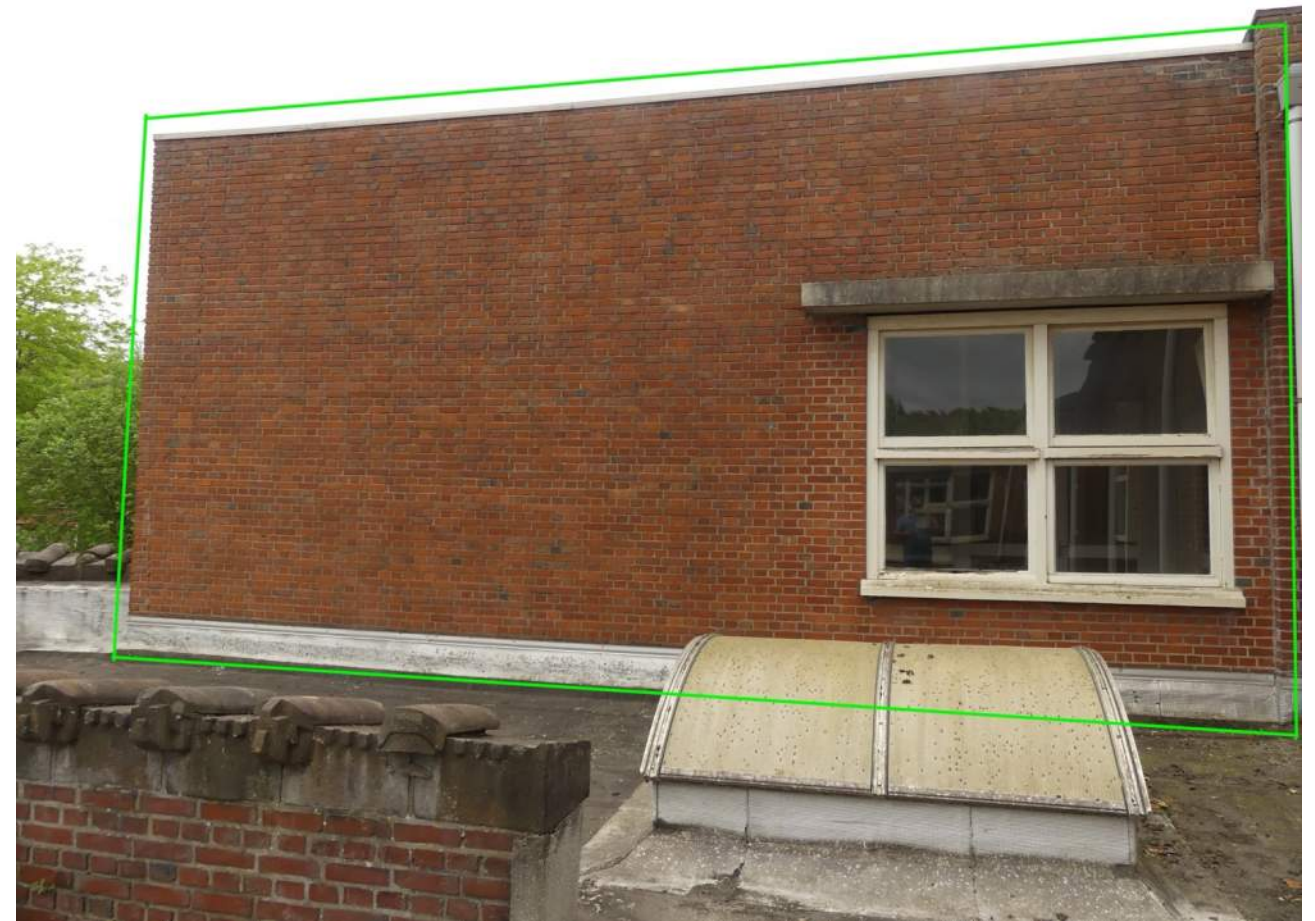
Afb. 20: gevel 07

- Beschrijving: bovendakse gevel, links boven entreepartij tegen het korte hoofdvolume
- Schades:
  - o §22: foutief hersteld voegwerk;
  - o §22: foutief hersteld metselwerk;
  - o §22: gescheurd, enigszins ontzet metselwerk;
  - o §22: onregelmatige dilatatieaad bij aansluiting op gevel 06;
  - o §30: aangetaste, deels weggerotte, onderdorpel ramen;
  - o §34: uitgedroogde stofverfzomen;
  - o §46: afbladderende verf;
- Herstelurgentie: **1-3 jaar**

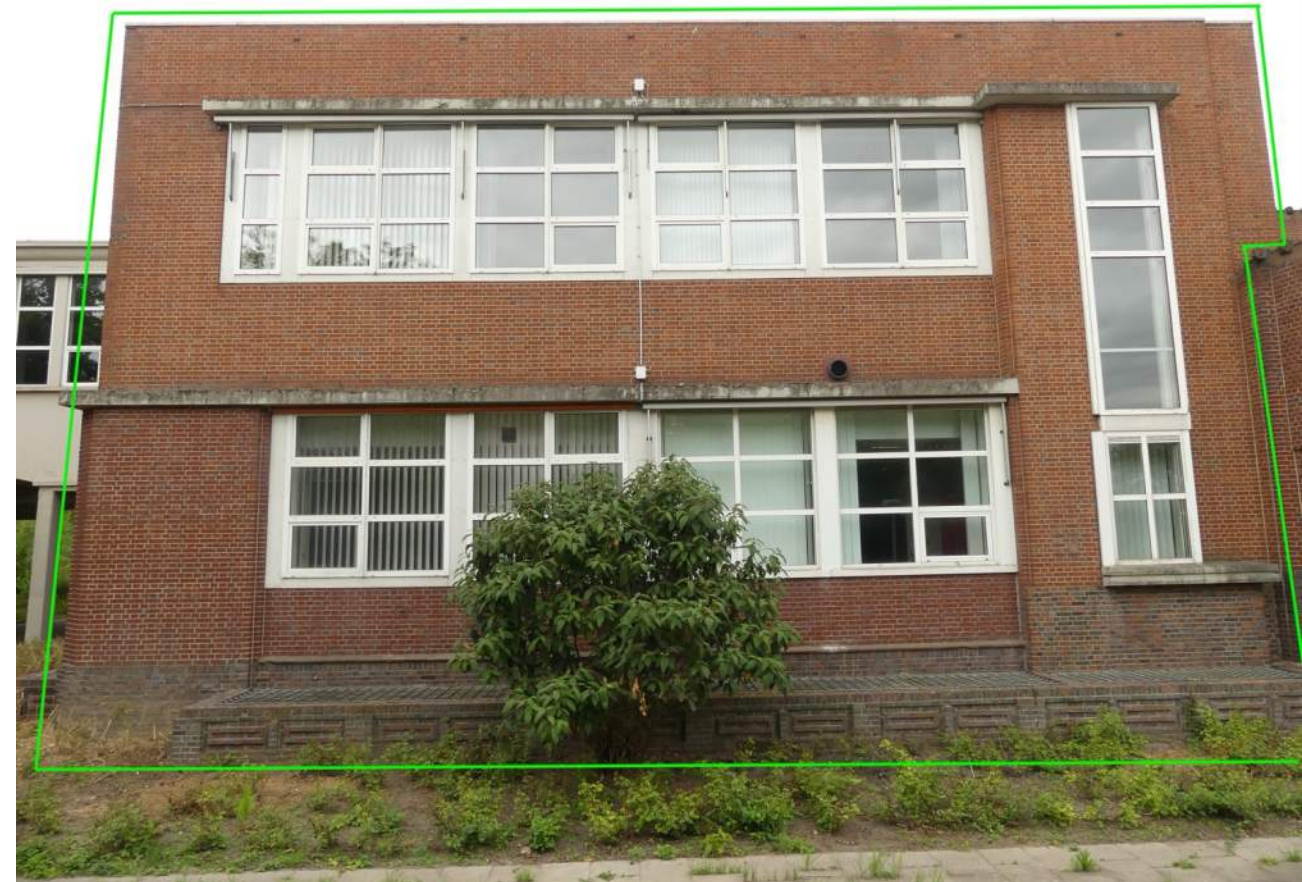
Afb. 22: gevel 09

- Beschrijving: rechterdeel voorgevel korte hoofdvolume
- Schades:
  - o §21: verontreinigde en deels met mos begroeide uitkragende betonlatei;
  - o §21: losgescheurde smeerlaag van uitkragende betonlatei;

- o §21: scheuren in en afgebroken stukken van de uitkragende betonlatei;
  - o §21: kalkuitbloei (ontbinding?) uit uitkragende betonlatei;
  - o §22: verontreinigd metselwerk, vooral in koekoeken;

- o §22: foutief hersteld voegwerk;
  - o §22: loszittend, gescheurd, uitgespoeld en uitgevallen voegwerk;
  - o §22: losliggend metselwerk;
  - o §22: gescheurd, ontzet metselwerk;

- o §38: defecte en beschadigde zonweringen;
  - o §43: roestige ventilatieroosters boven uitkragende betonlatei (spouwmuur?);
  - o §61: leidingen in (triplex) plaatwerk in koekoeksramen;

- o §70: elektraleidingen over de gevel;
- Herstelurgentie: **1-3 jaar**

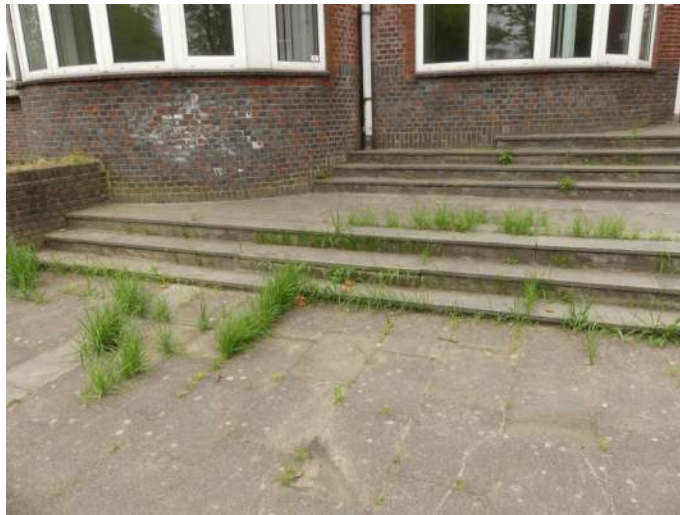
Afb. 5.0.01, verzakt tegelwerk bordes 01

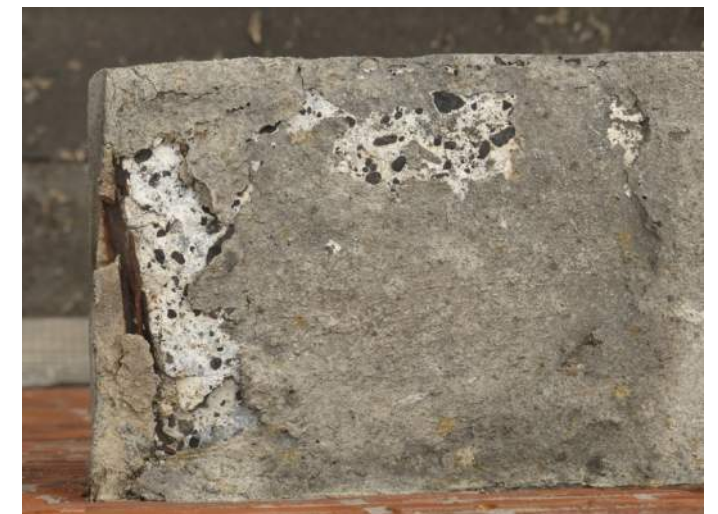
Afb. 5.2.02, schade

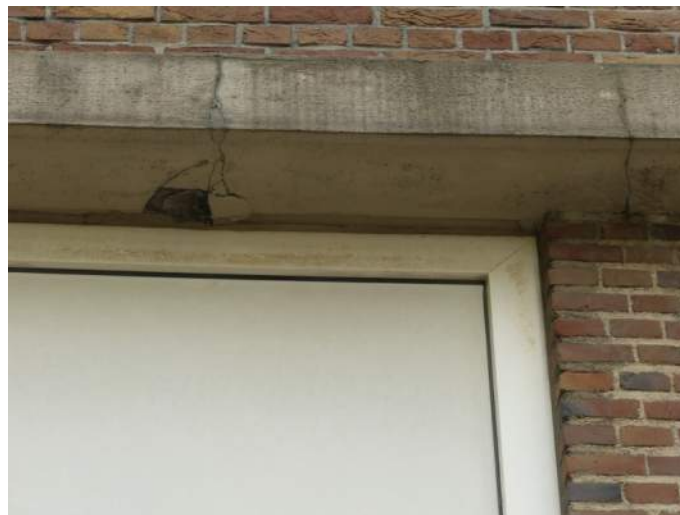
Afb. 5.2.06, scheuren in latei en afgebroken dekking

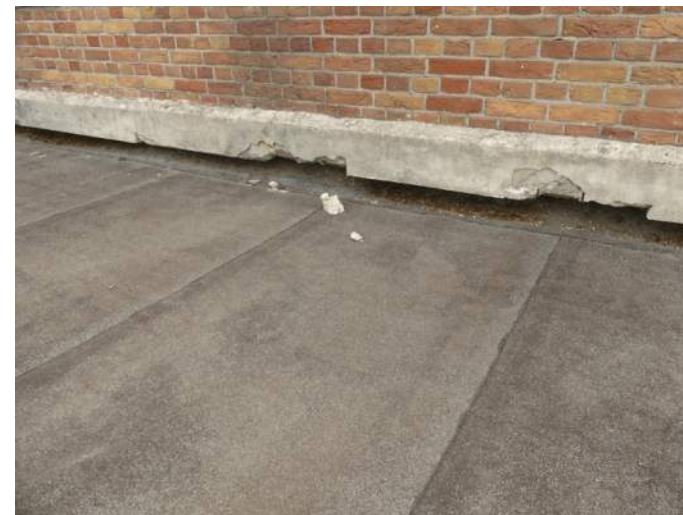
Afb. 5.2.11, afgebroken randen

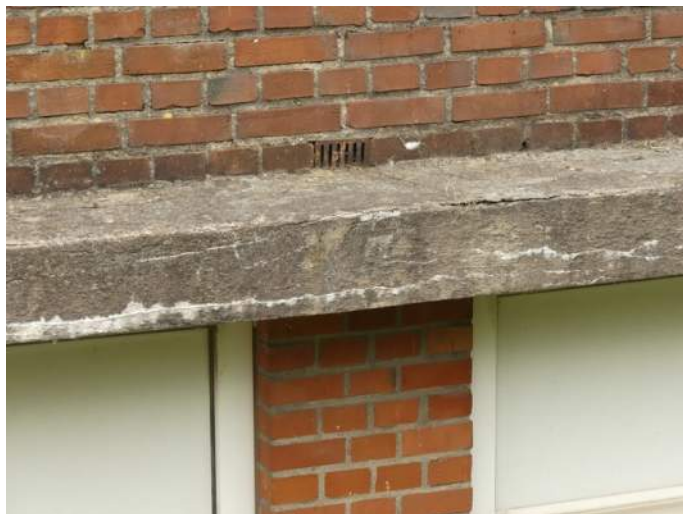
Afb. 5.2.07, losliggende smeerlaag, scheuren in latei en uitbloei

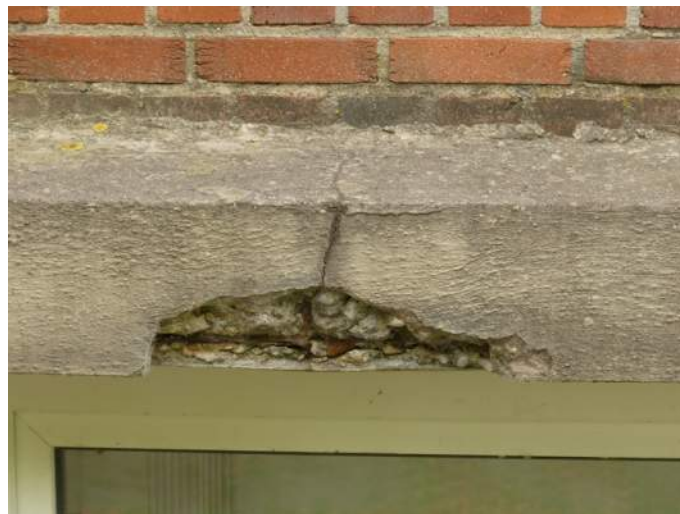
Afb. 5.2.08, door roestende wapening afgebroken dekking en grindnesten

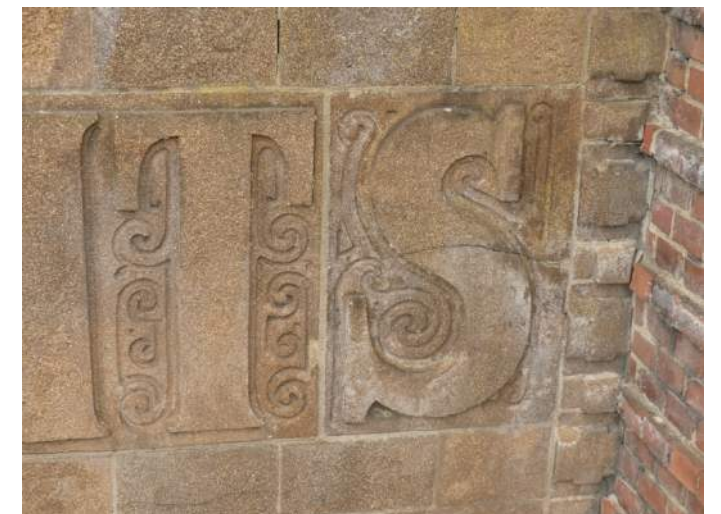
Afb. 5.3.02, vervuiling en gescheurde elementen

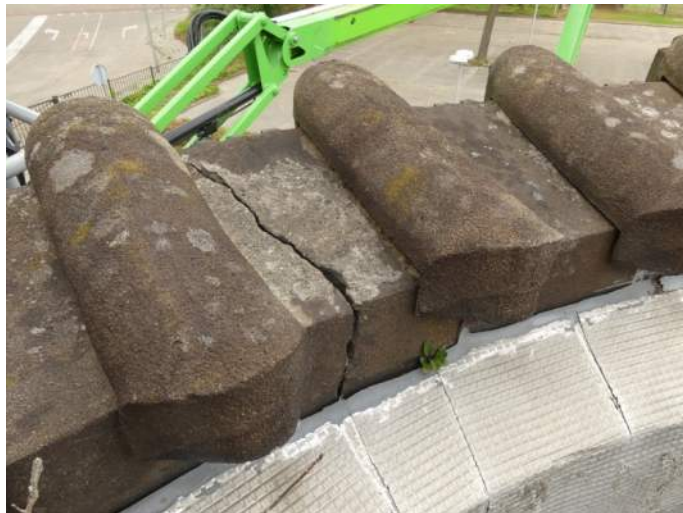
Afb. 5.3.05, gescheurde elementen

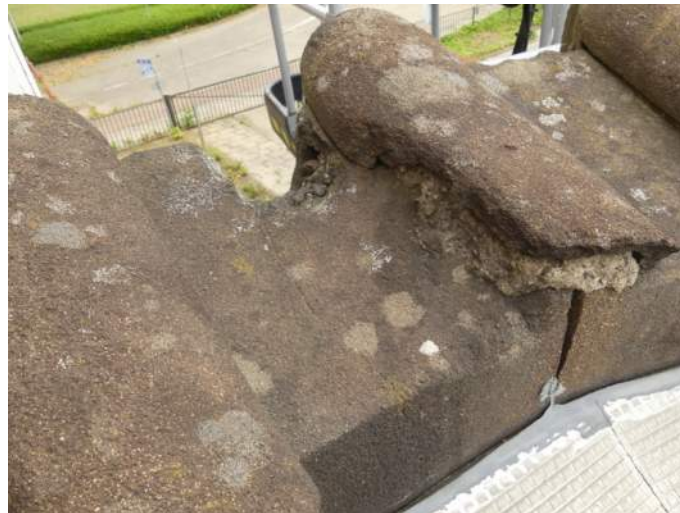
Afb. 5.3.06, afgebroken delen

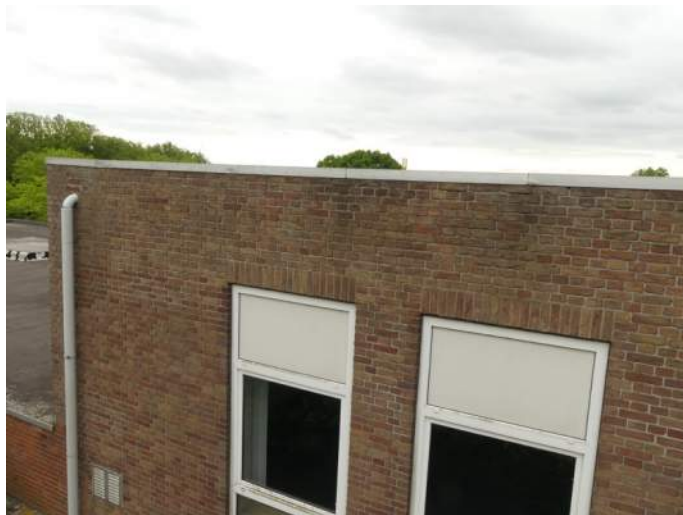
Afb. 5.3.15, loszittend voegwerk en gescheurd metselwerk, gevel 11

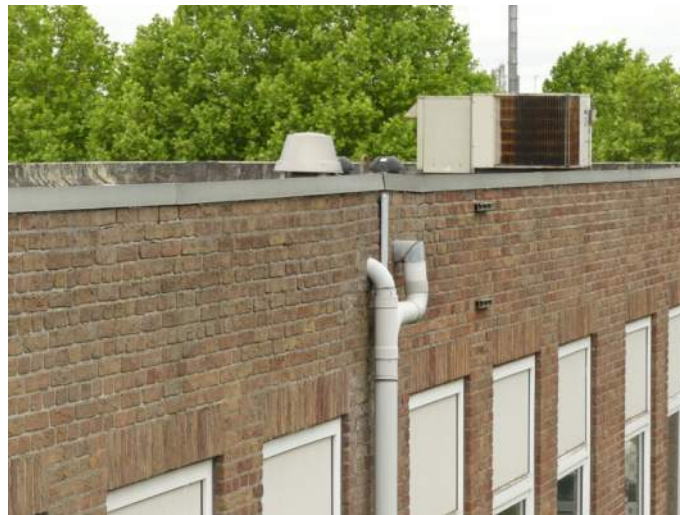
Afb. 5.3.16, gedefformeerd metselwerk, gevel 11

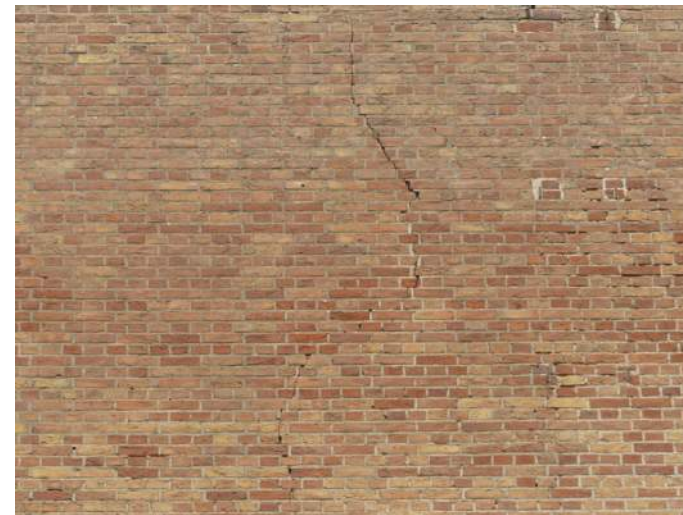
Afb. 5.3.21, gescheurd metselwerk en uitgevallen voegwerk, gevel 12

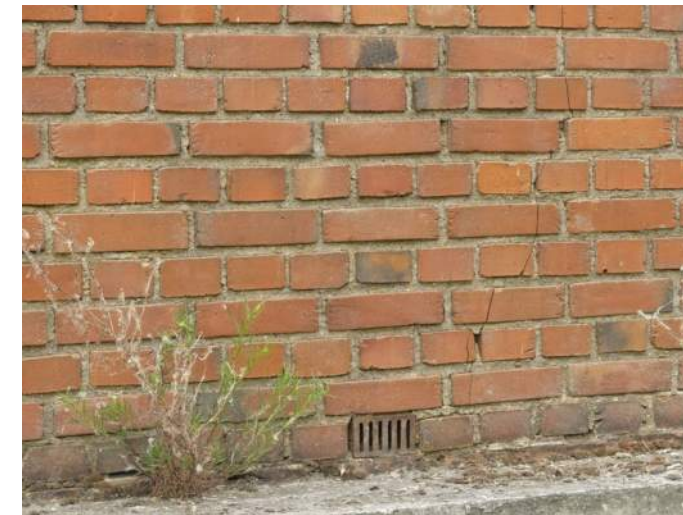
Afb. 5.3.22, gescheurd metselwerk boven betonlatei en roestende ventilatieroosters, gevel 11

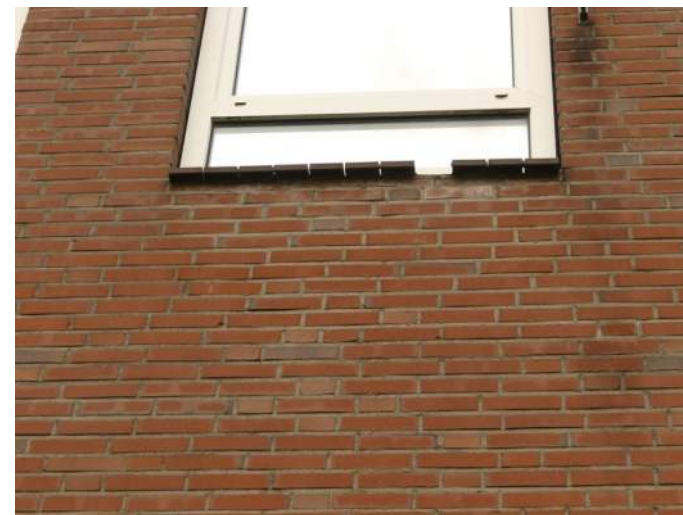
Afb. 5.3.23, afgebroken raamdorpelsteen, gevel 14

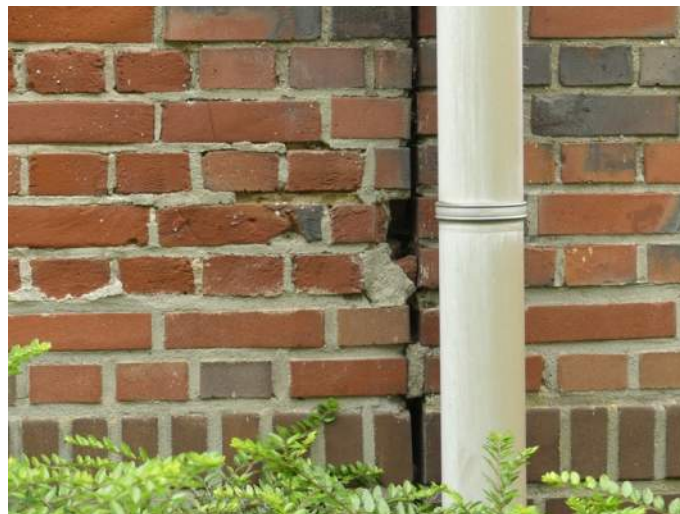
Afb. 5.3.20, defect metselwerk en ongelijke lagen aan beide zijden van de dilatatie, gevel 11

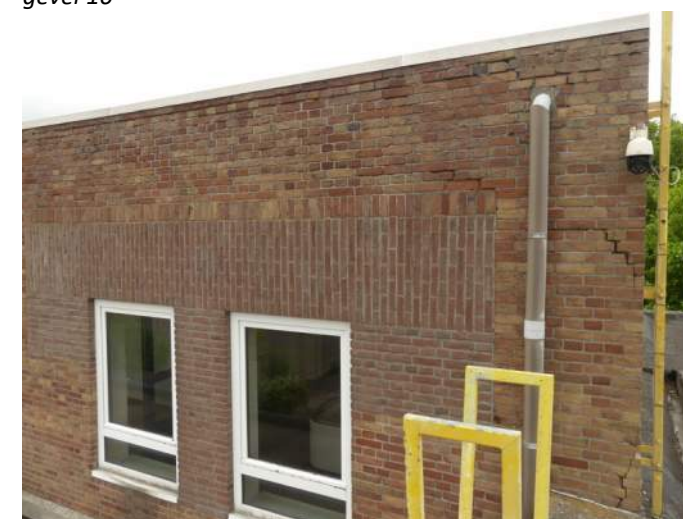
Afb. 5.3.26, gescheurd metselwerk en uitgevallen voegwerk, gevel 18

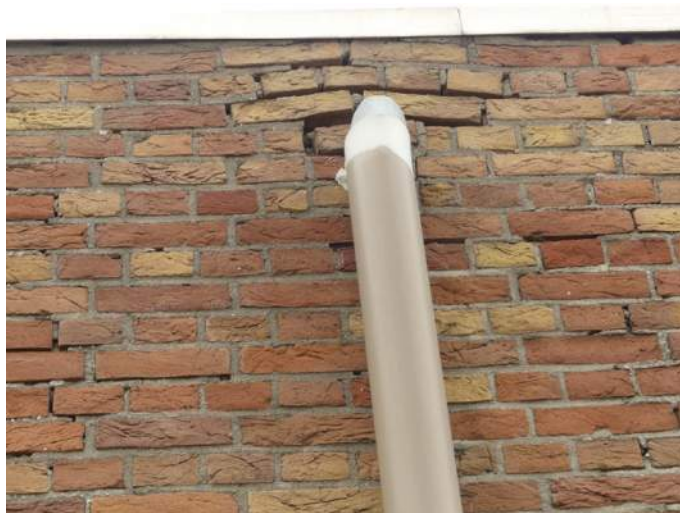
Afb. 5.3.27, ontzet metselwerk, gevel 18

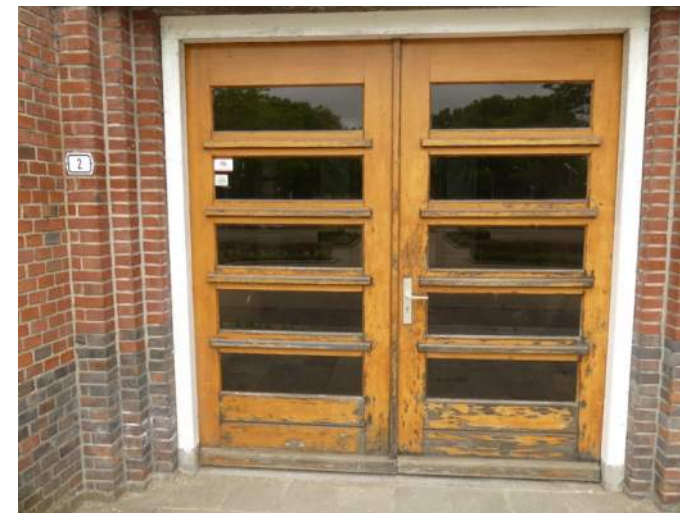
Afb. 5.4.01, uitgewaterde wellatten en moderne, detonerende handgreep, gevel 01

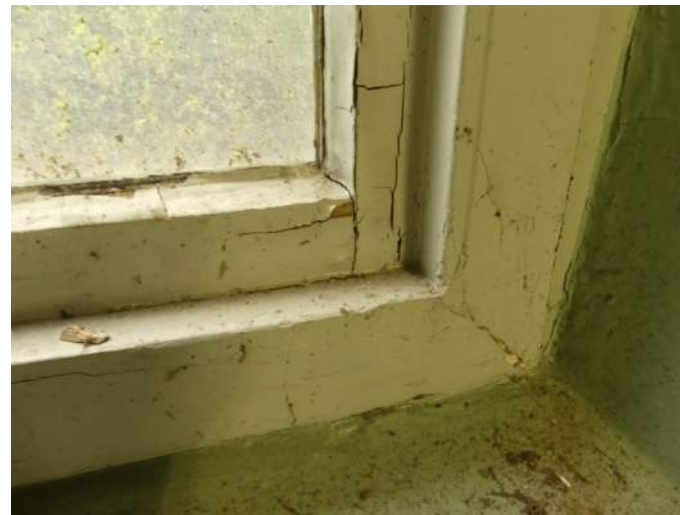
Afb. 5.4.20, openstaande verbindingen, scheur in raamdorpel, gevel 09-16

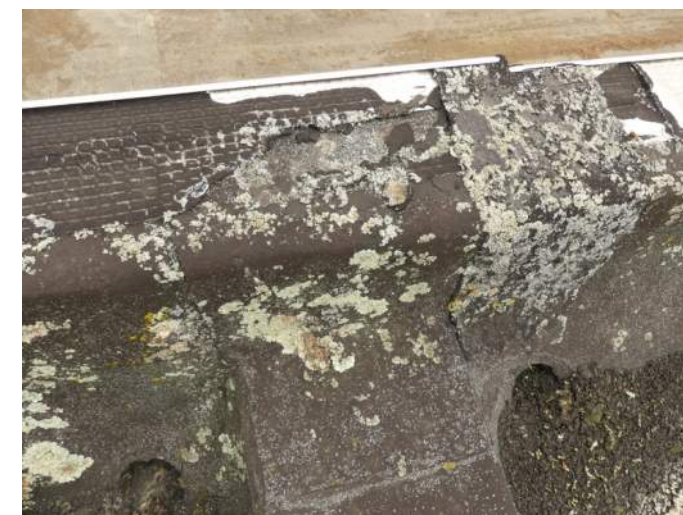
Afb. 5.6.36, verstopte doorvoeren bij dilatatie, versleten mastiek en ontzette, defecte daktrim, dak 13

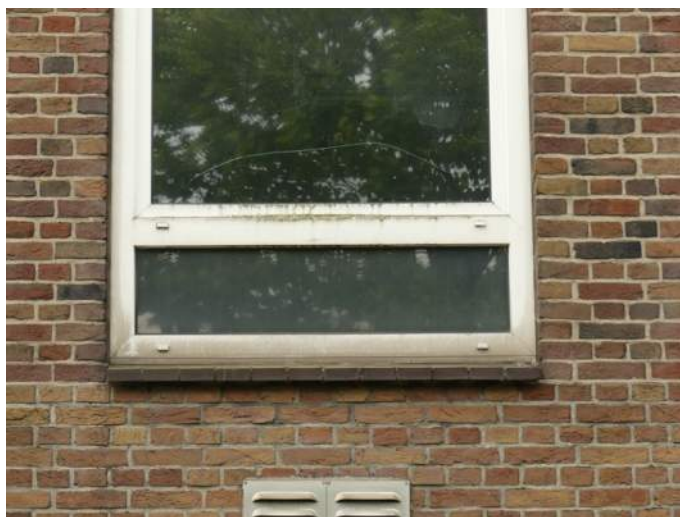
Afb. 5.7.01, gescheurde binnenruit, gevel 11

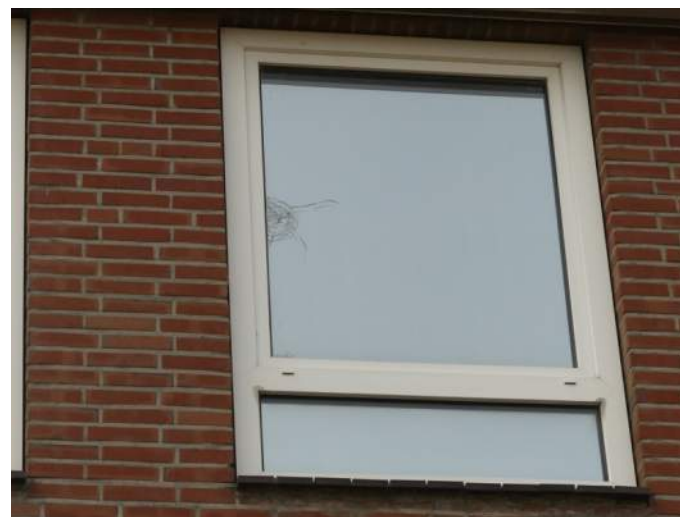
Afb. 5.7.02, beschadigde buitenruit, gevel 13

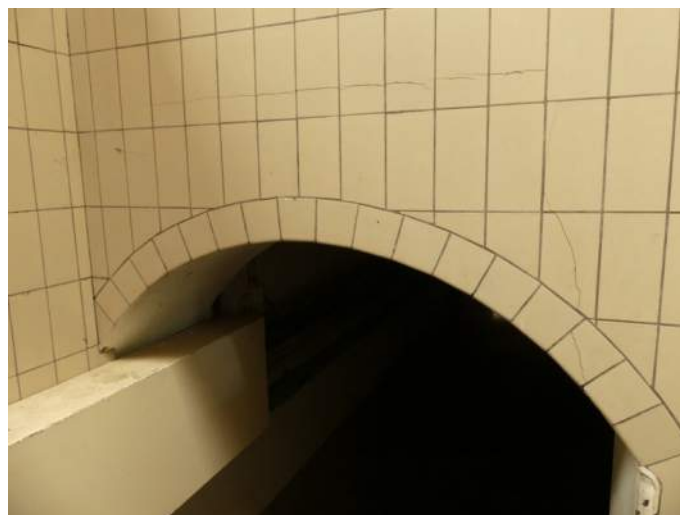
Afb. 5.12.02, gescheurd tegelwerk (en muur?) boven keldertrap

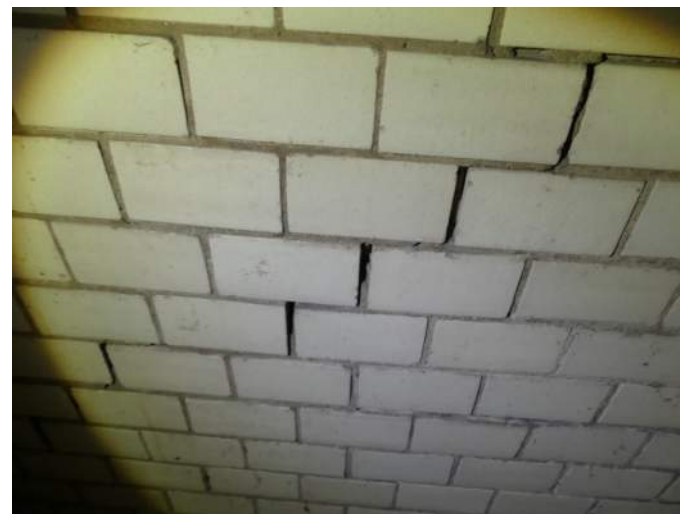
Afb. 5.12.07, scheuren in tussenwandje

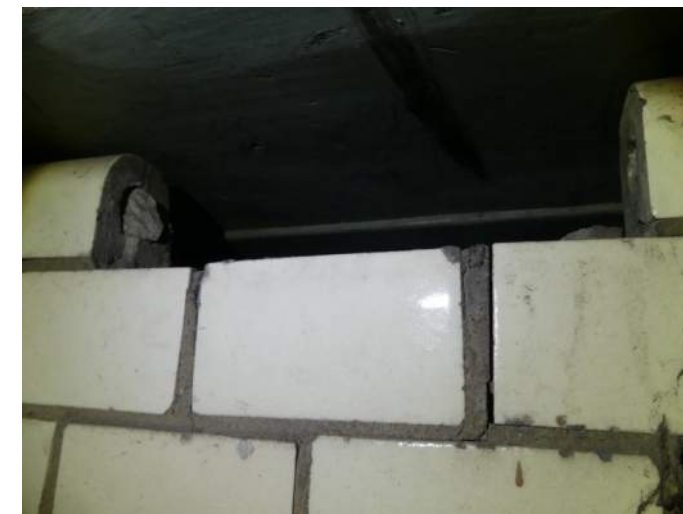
Afb. 5.12.08, weggefallen keramiek

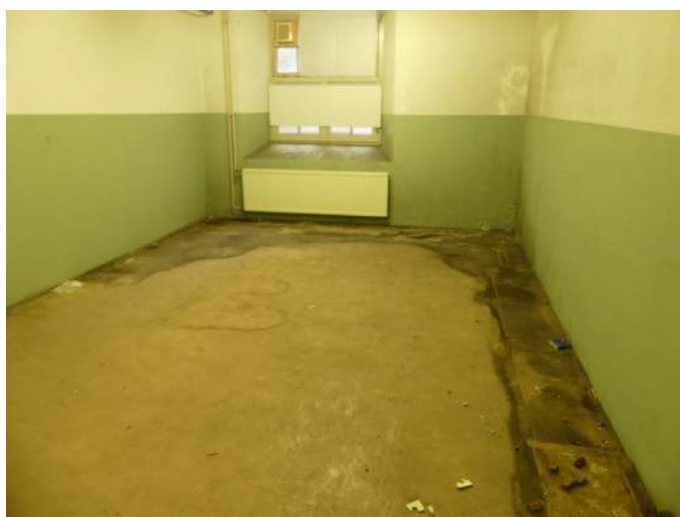
Afb. 5.12.03, lekkage- of wateroverlastsporen

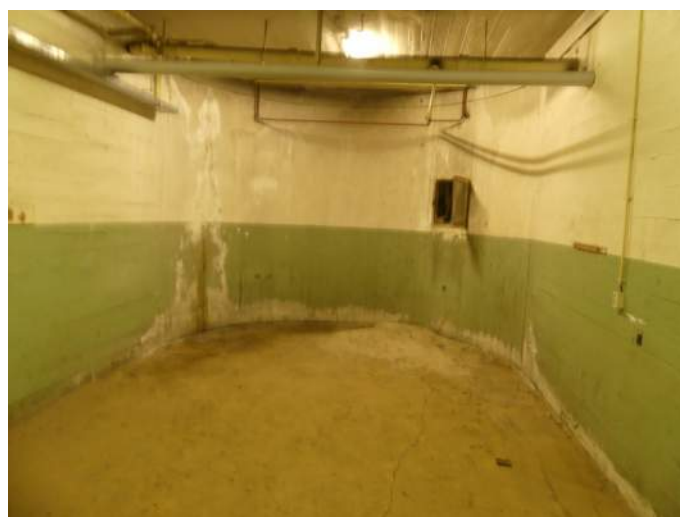
Afb. 5.12.04, lekkagesporen

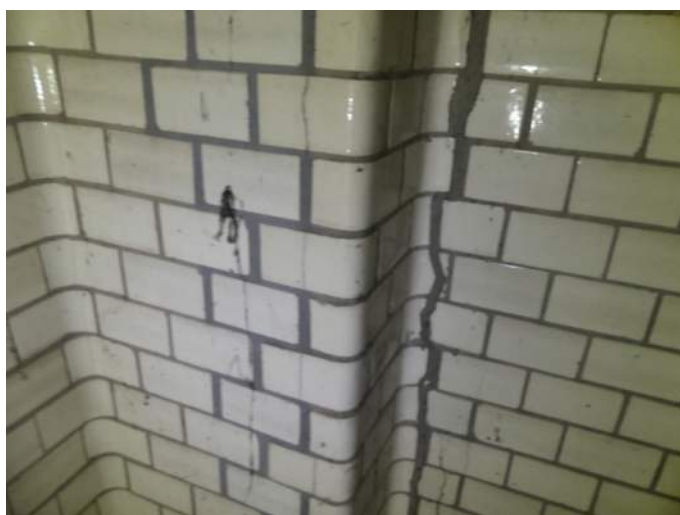
Afb. 5.12.05, scheurvorming sanitaire ruimte

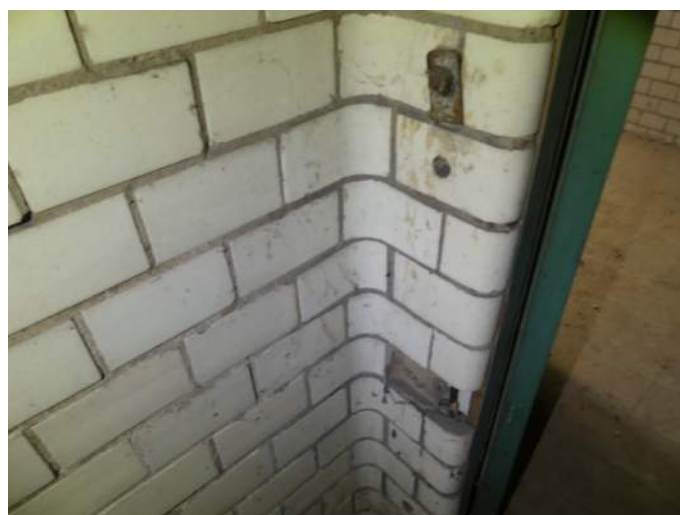
Afb. 5.12.06, scheuren en uitgevallen keramiek

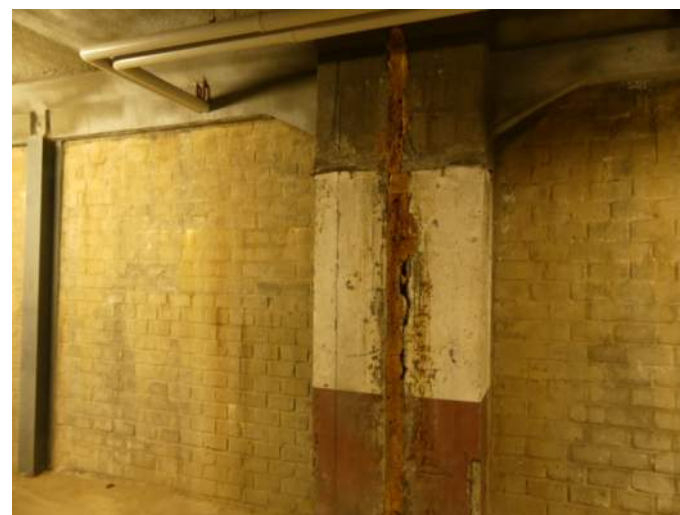
Afb. 5.12.11, onregelmatige dilatatienaad in grote kelder

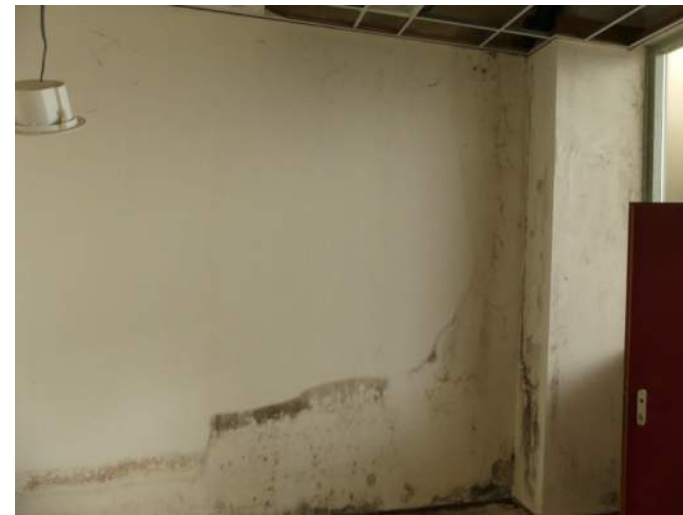
Afb. 5.12.19, gevolgschade (schimmel) van langdurige waterlekkage

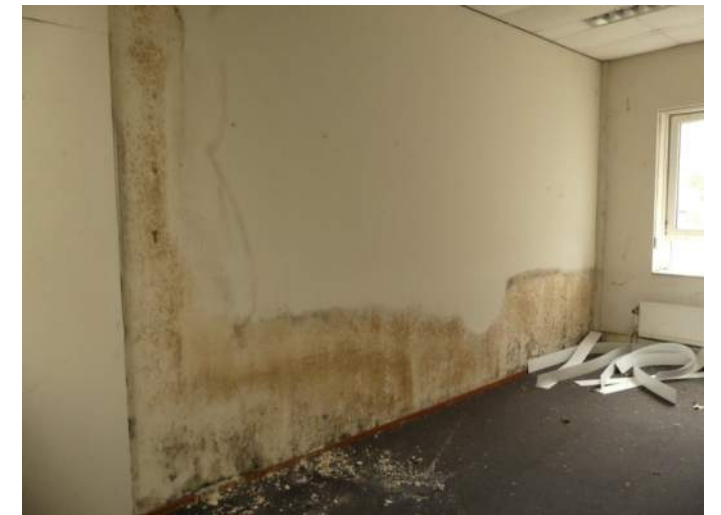
Afb. 5.12.20, gevolgschade van langdurige waterlekkage

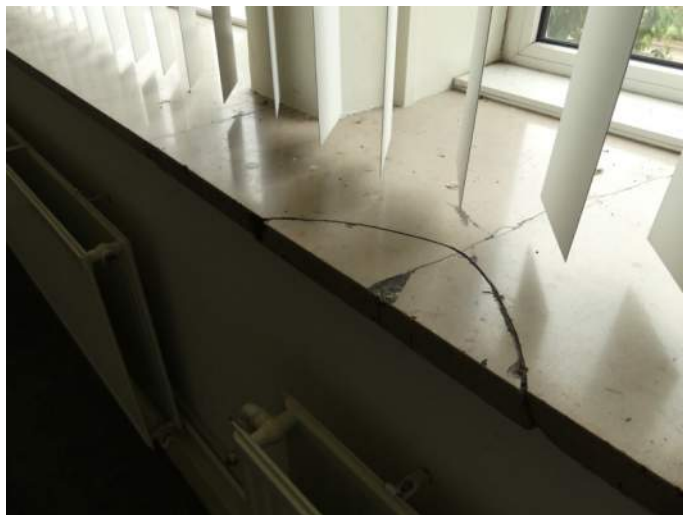
Afb. 5.12.15, gebroken en beschadigde natuursteen vensterbanken, verspreid over gehele begane grond

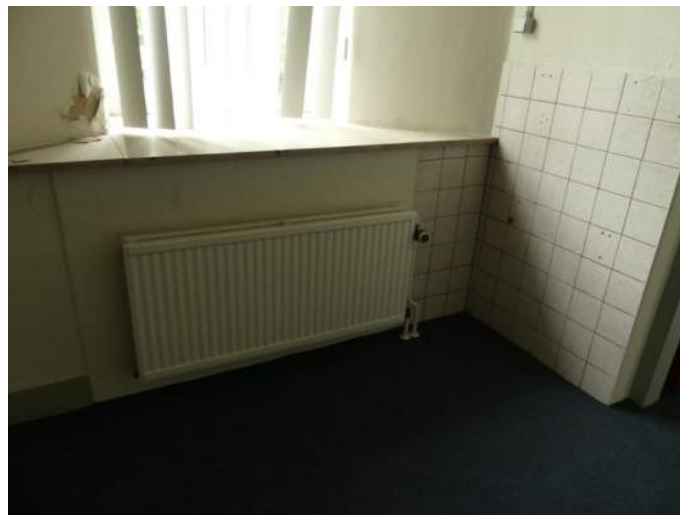
Afb. 5.12.16, vochtlekages, en gevolgschade, langs vensters op meerdere locaties

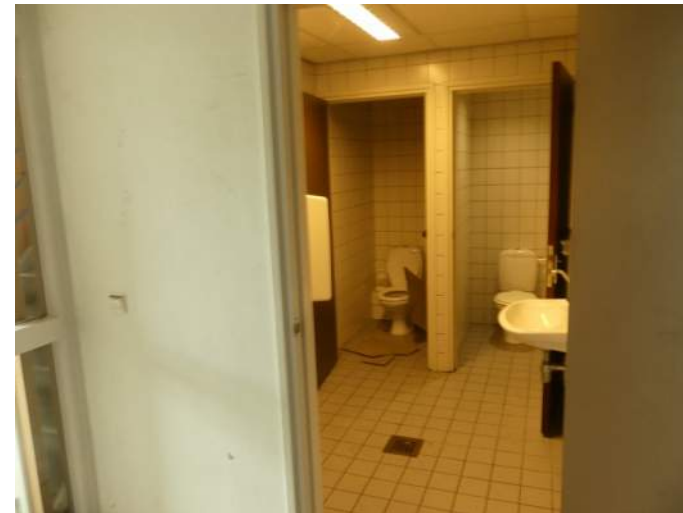
Afb. 5.12.21, vervallen plafond in sanitaire ruimtes

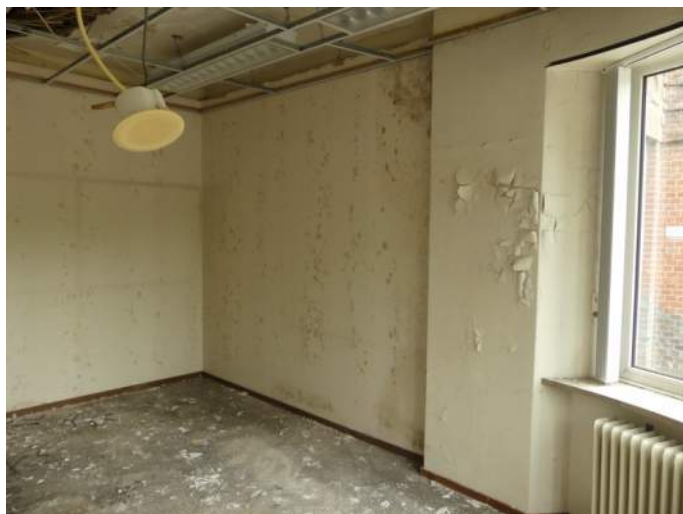
Afb. 5.12.17, vochtlekages, en gevolgschade, in ruimtes naast hoofdentree

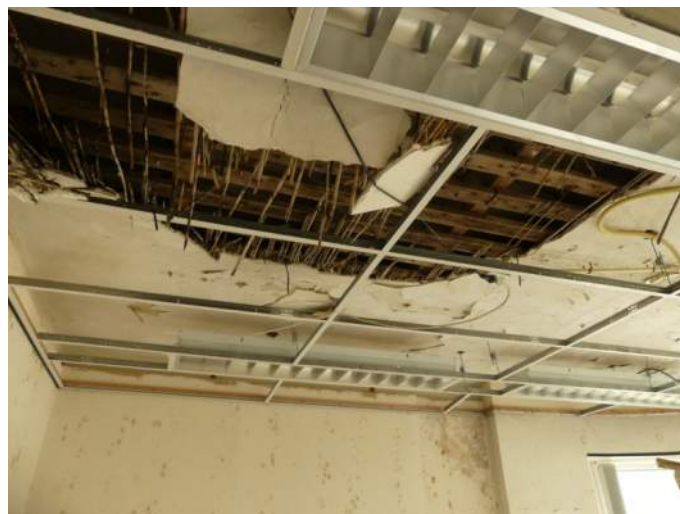
Afb. 5.12.18, zwaar beschadigd origineel stuc-op-rietplafond achter vervallen systeemplafond

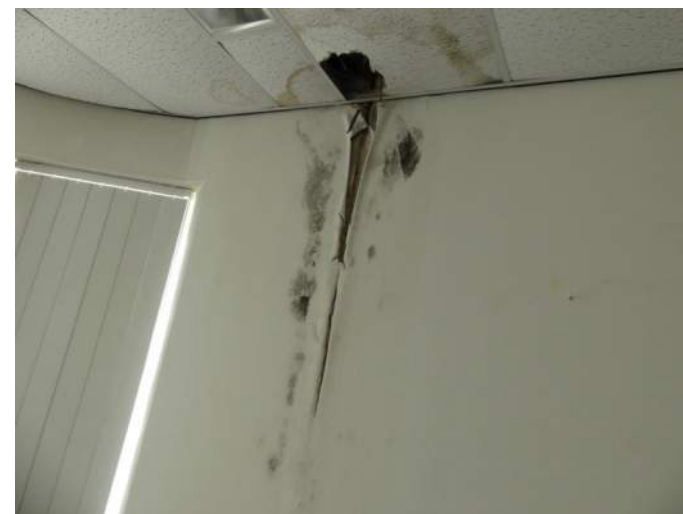
Afb. 5.12.23, gevolgschade van waterlekkage in ruimtes naast hoofdentree

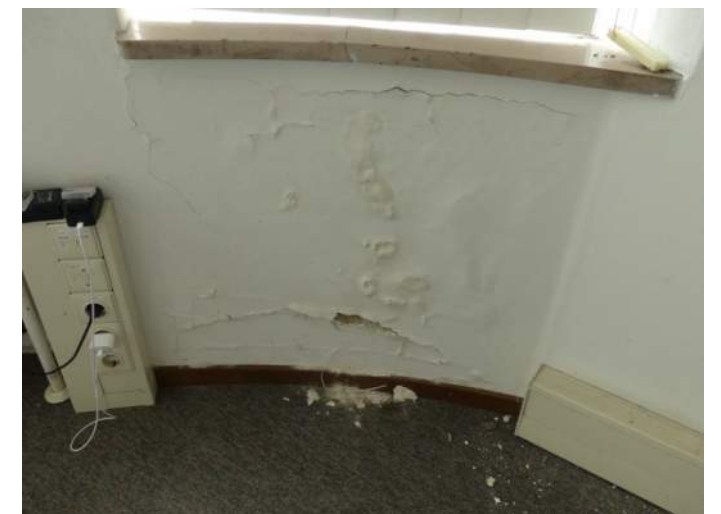
Afb. 5.12.24, afgedrukt, vochtbelast pleisterwerk in ruimtes naast hoofdentree

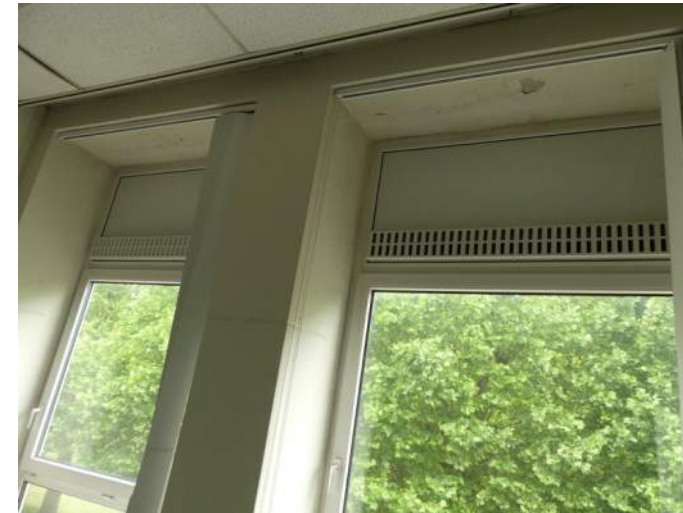
Afb. 5.12.31, lekkagesporen boven kozijnen

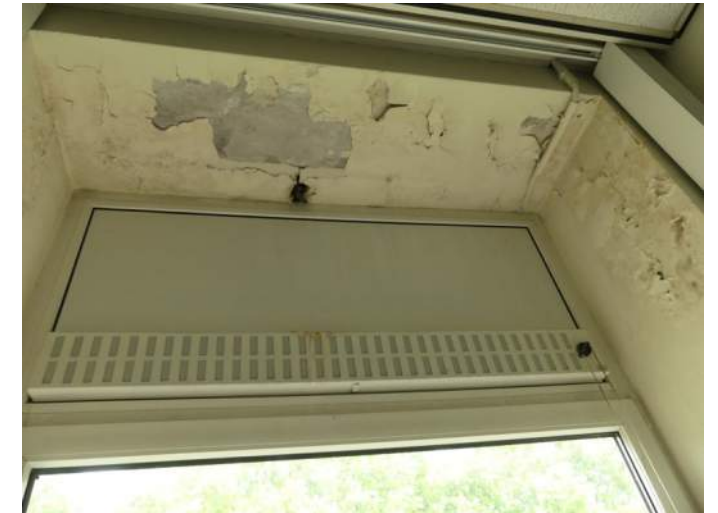
Afb. 5.12.32, ernstige lekkage boven kozijnen

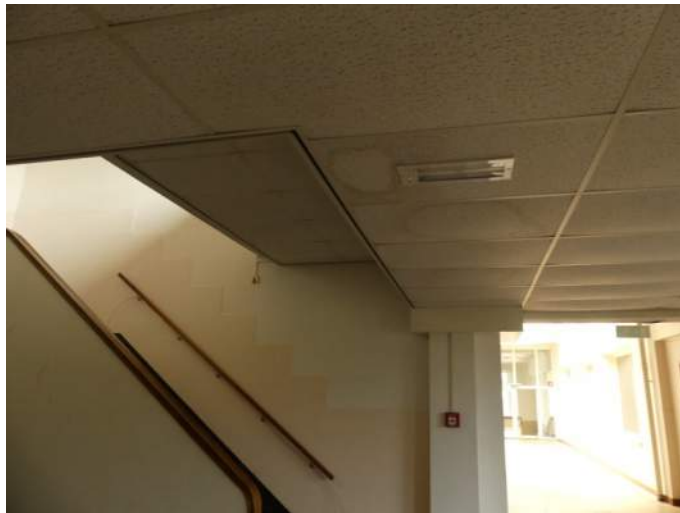
Afb. 5.12.27, uitgezette systeemplafondplaten, lekkage?

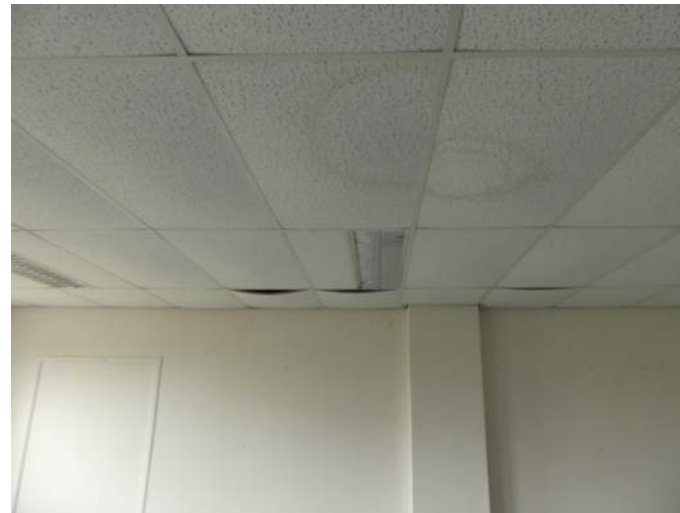
Afb. 5.12.28, uitgezette systeemplafondoplaten met lekkagesporen

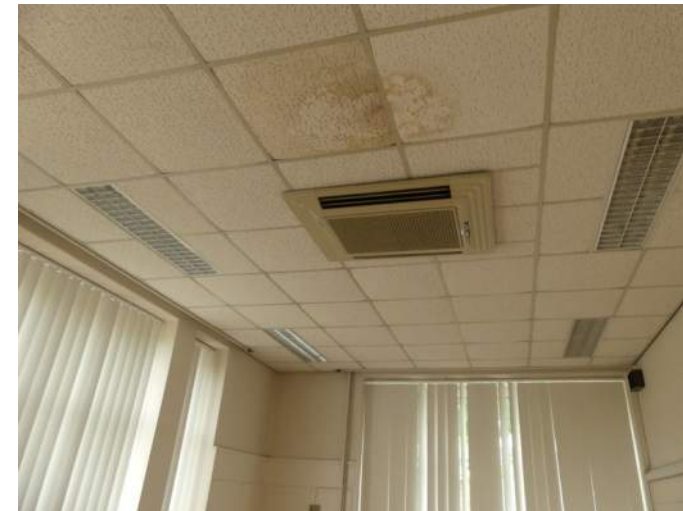
Afb. 5.12.33, lekkagesporen in systeemplafond

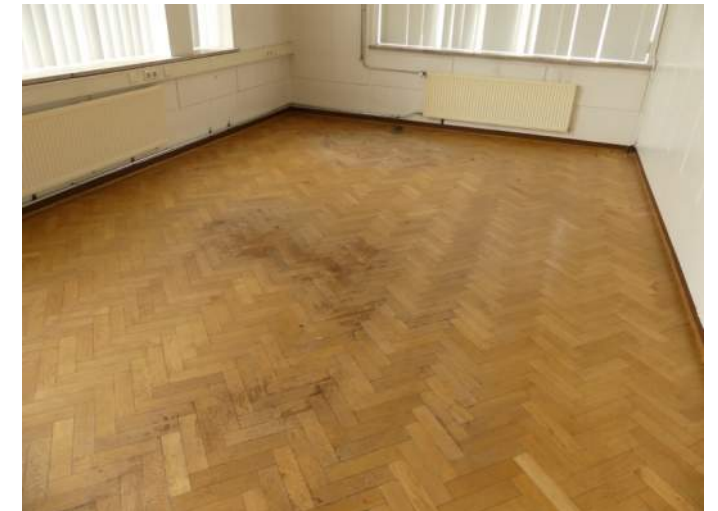
Afb. 5.12.34, gevolgschade van lekkage aan onderliggende parketvloer

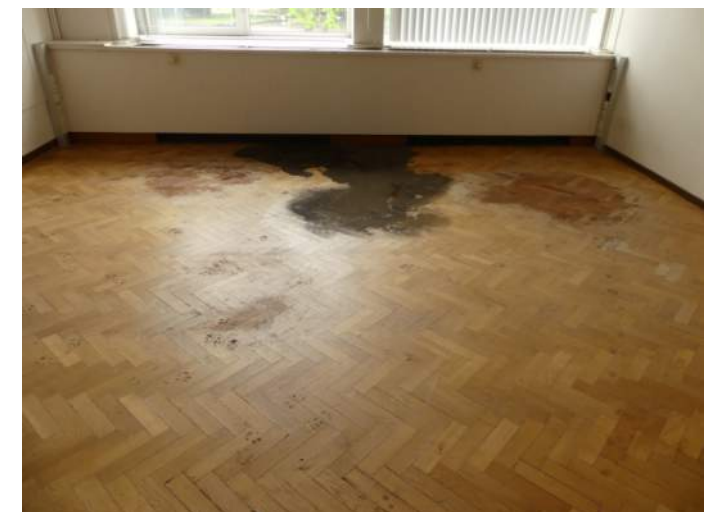
Afb. 5.12.36, door lekkage veroorzaakte beschadiging en vervuiling parketvloer

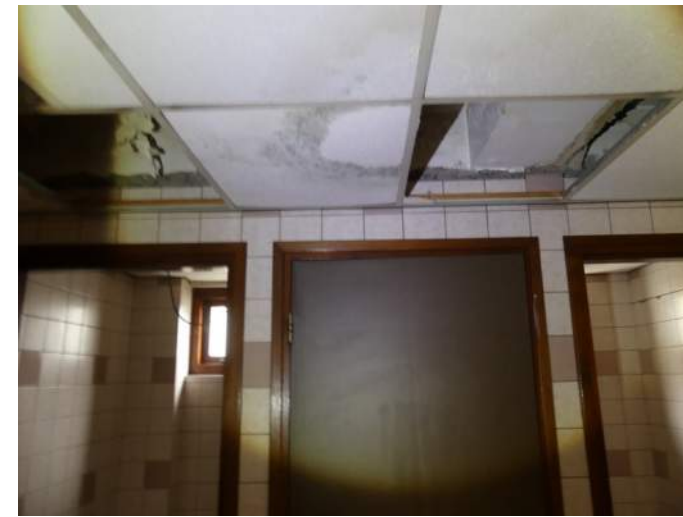
Afb. 5.12.43, volledig, door lekkage, vervallen plafond sanitaire ruimte

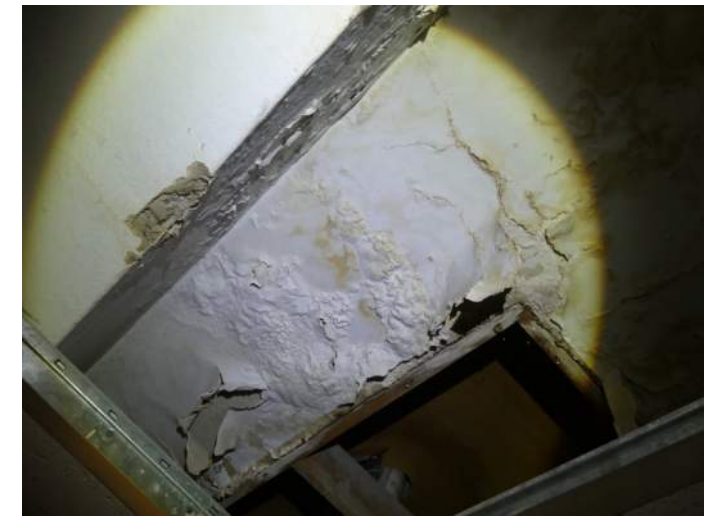
Afb. 5.12.44, vocht- en zoutuittreding door lekkage

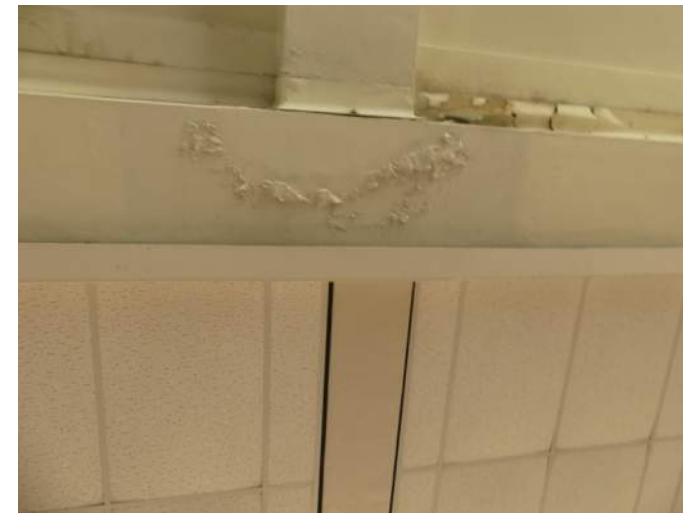
Afb. 5.12.45, lekkageschade op plafondbalken

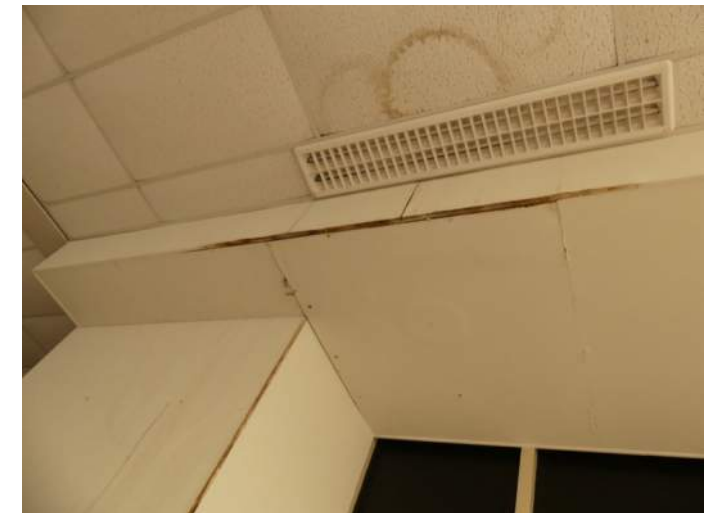
Afb. 5.12.46, lekkageschade op systeemplafond en koofbetimmering

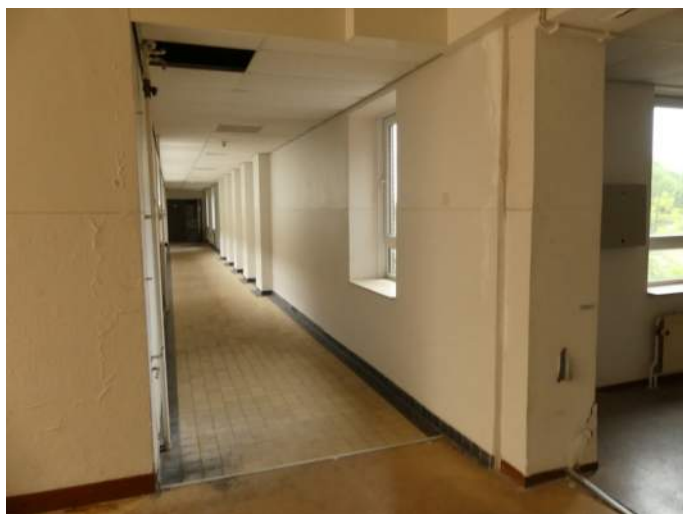
Afb. 5.12.41, overzicht gang aan achterzijde Loonhal met schades

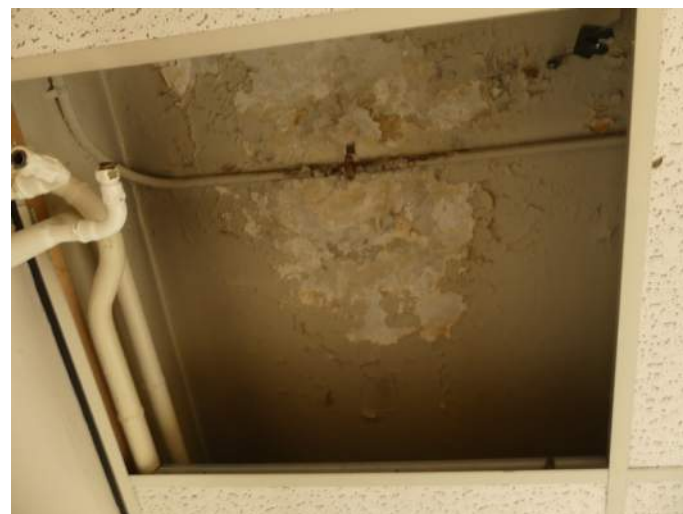
Afb. 5.12.42, lekkageschade achter systeemplafond
