## Rapportage en advies Loonhal Staatsmijn Maurits, Geleen

Joan van den Hurk

13-6-2025

25.105.PP.250613.01

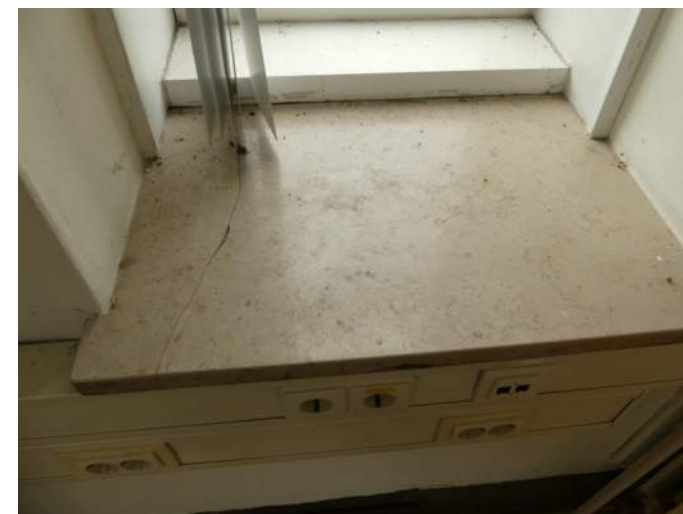
Afb. 5.12.47, gebroken natuursteen vensterbanken

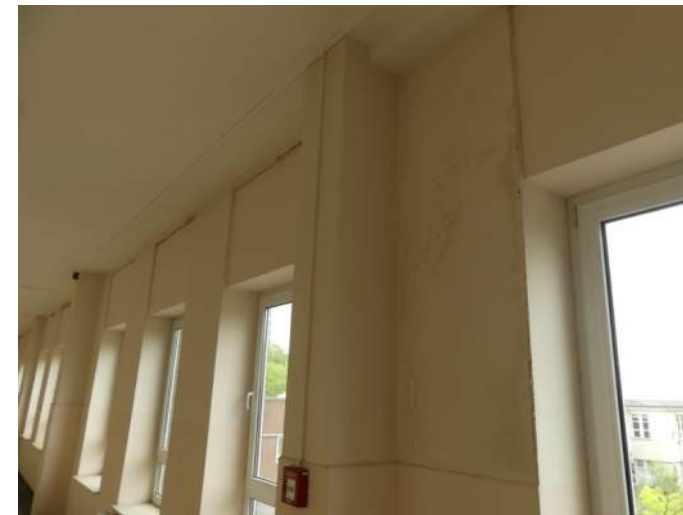
Afb. 5.12.55, koven boven de (kunststof kozijnen), constructie onbekend, maar vermoedelijk met stalen constructie

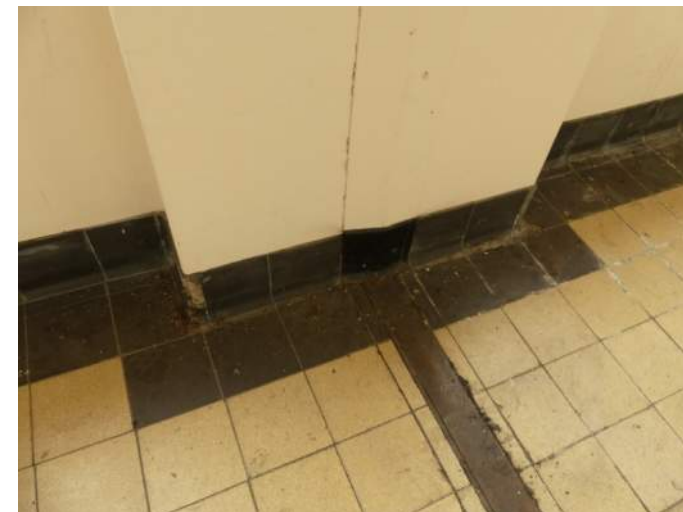
Afb. 5.12.59, beschadigde hoek tegelplint
