## Rapportage en advies Sint Janskluis te Geleen

Joan van den Hurk

26-10-2025

Kluis 1 te Geleen

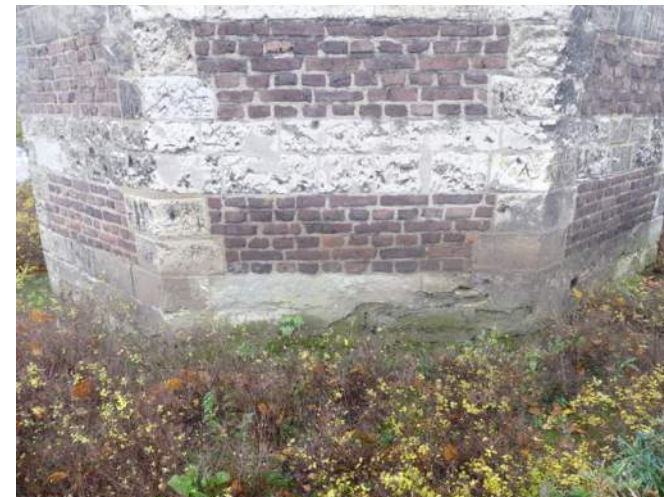
Afb. §15.01, overgroeide strook langs de gevels

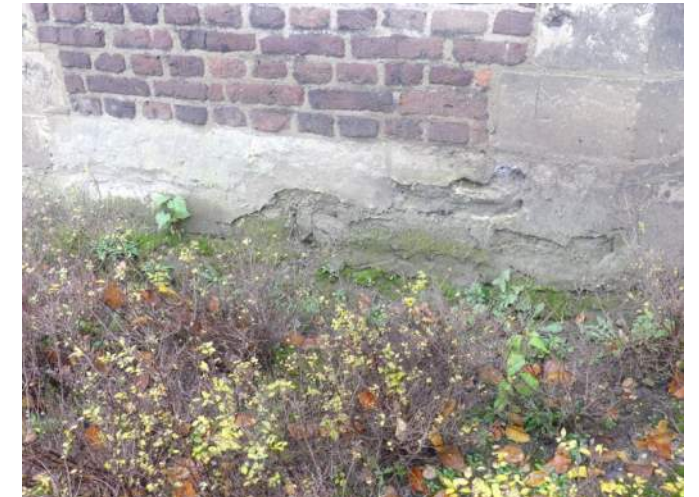
Afb. §15.02, overgroeide strook langs de gevels

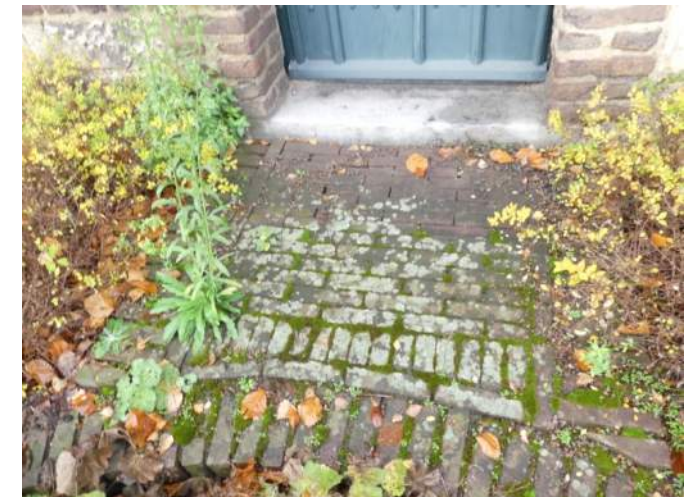
Afb. §15.04 met begroeiing vervuld pad naar deur

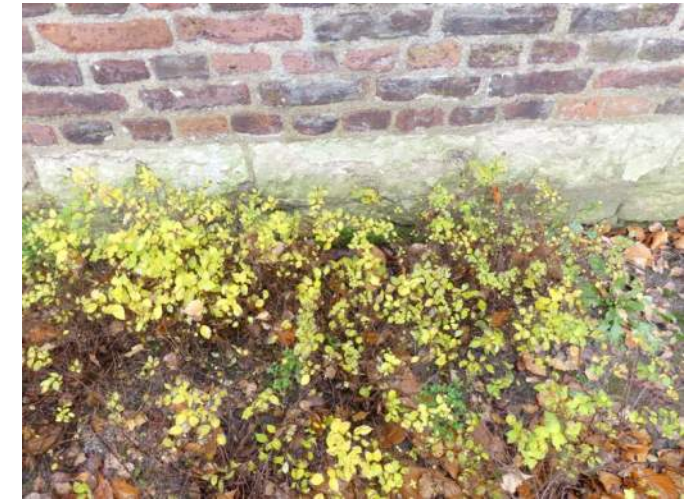
Afb. §22.06, uitgespoeld voegwerk bij maaiveld

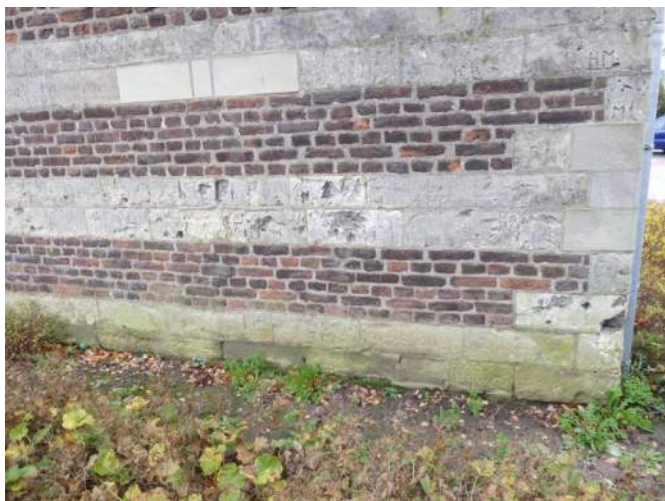
Afb. §22.01, beschadigde bakstenen, mogelijk kapotgevroren door te hard voegwerk

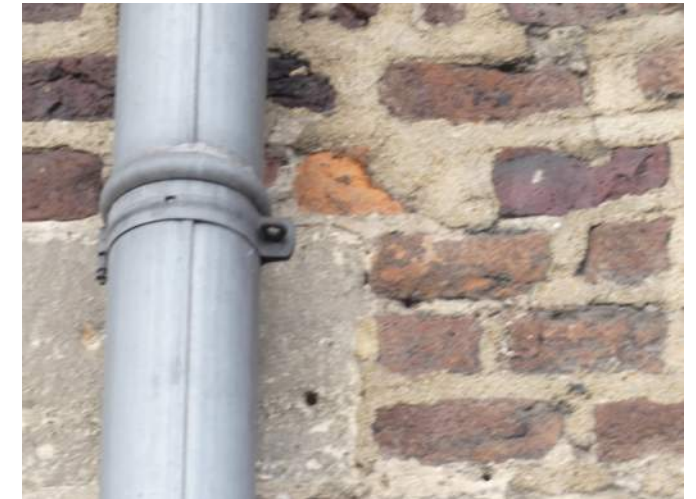
Afb. §22.08, slordig hersteld voegwerk en beschadigde steen

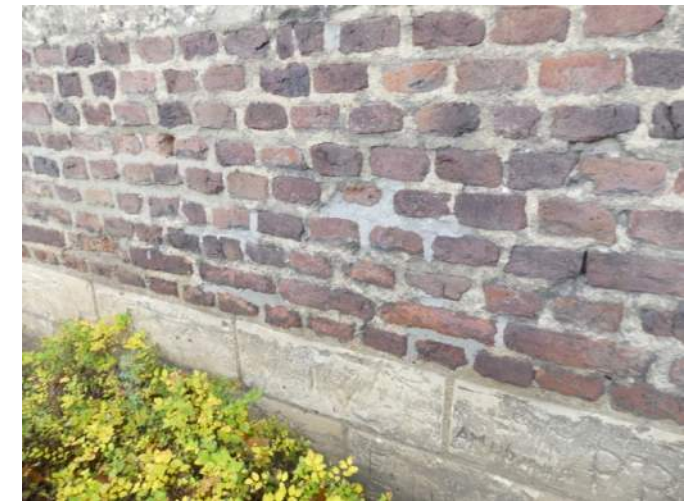
Afb. §22.10, slordig hersteld en uitgevallen voegwerk

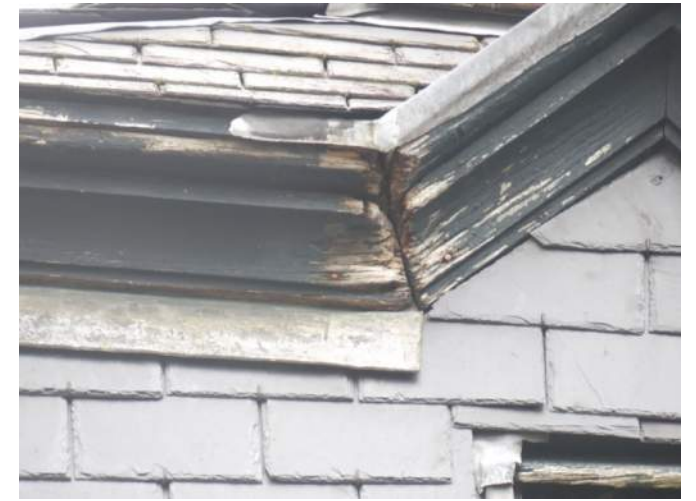
Afb. §24.08, detail ingewaterde, opengescheurde verbinding

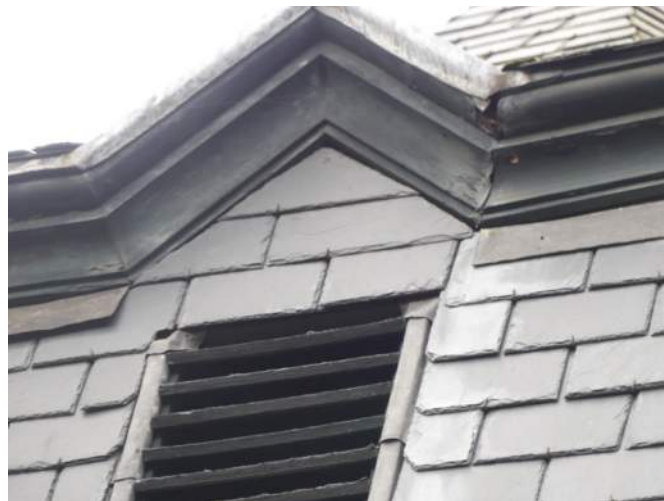
Afb. §24.03, detail gescheurde, ingewaterde verbinding

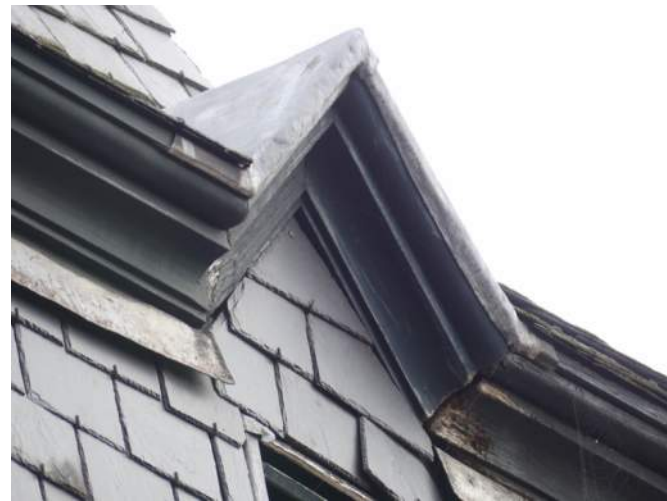
Afb. §24.04, detail gescheurde, ingewaterde verbinding

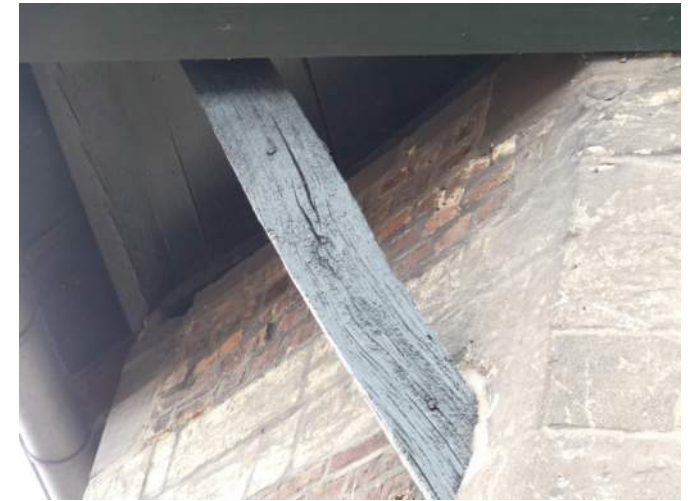
Afb. §24.10, detail overstek dakruiter, ingewaterd hout

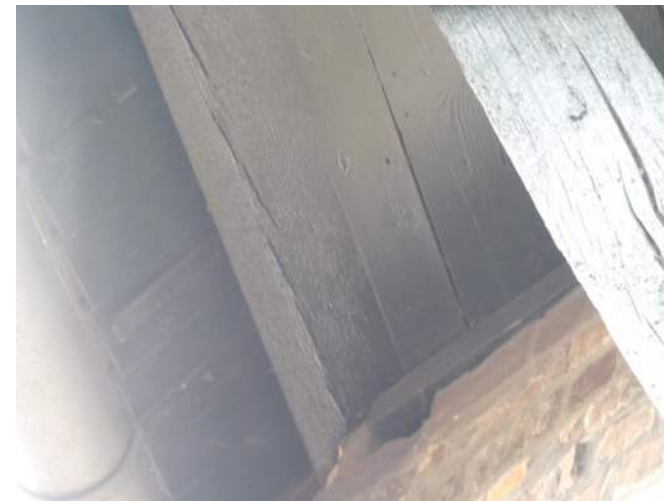
Afb. §24.11, overzicht dakbeschot onder overstek, schraal schilderwerk

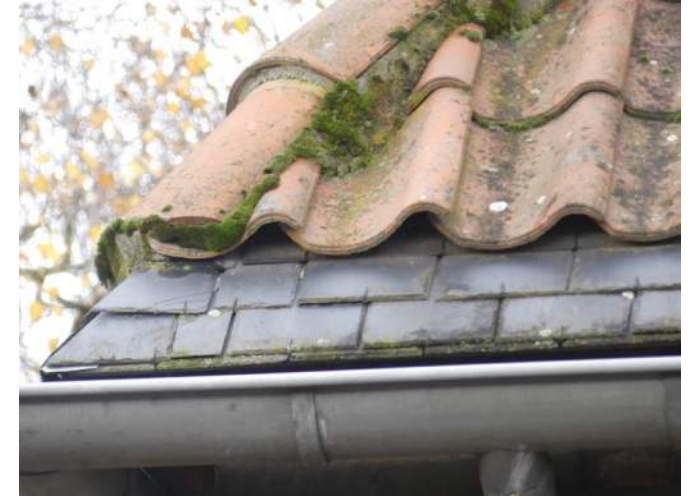
Afb. §33.06, verkeerde verdeling voetleien bij hoekkeper, foutieve leihaken (met klembek), slordig afgewerkte eindvorst

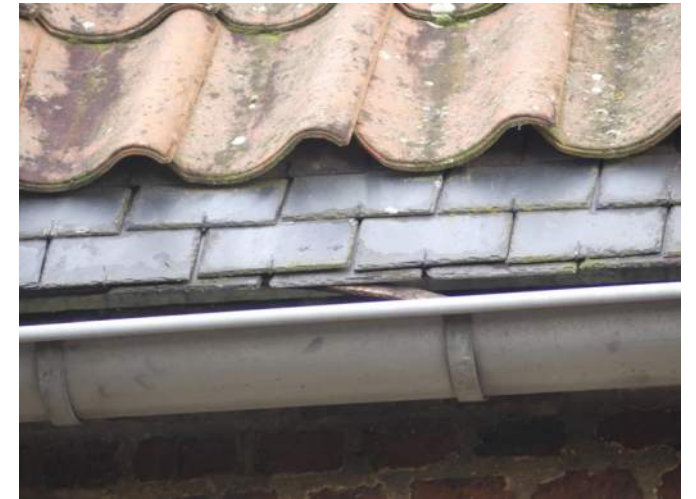
Afb. §33.08, wegvallend duivenlatje onder de voetleien

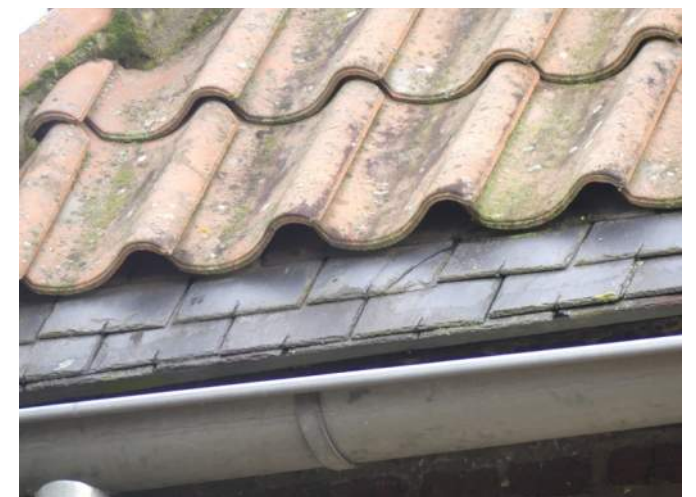
Afb. §33.10, beschadigde, scheefzakkende voetleien, foutieve leihaken (met klembek)

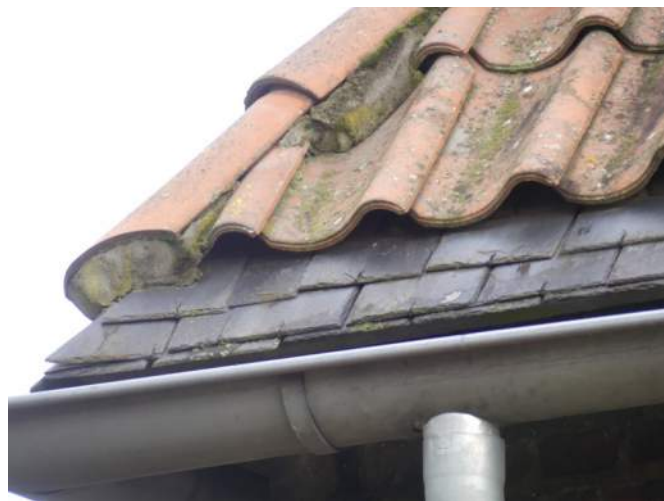
Afb. §33.11, verkeerde verdeling voetleien bij hoekkeper, uitzakkende en kantelende voetleien, losgescheurde schubvorsten

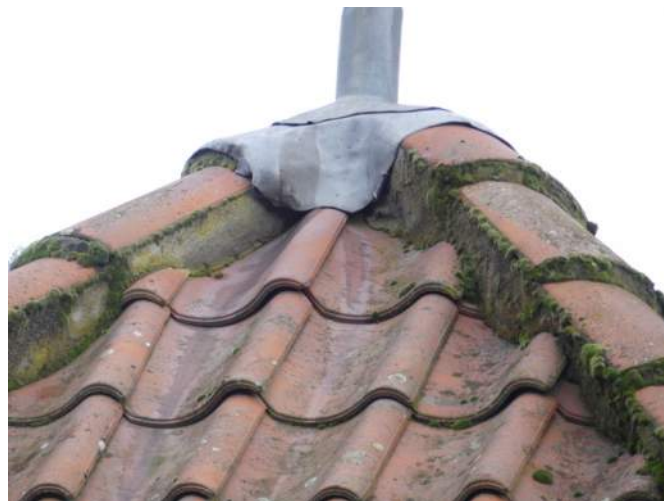
Afb. §33.12, openingen onder slecht aangebracht loodwerk, sterk met mos begroeide aangesmeerde schubvorsten

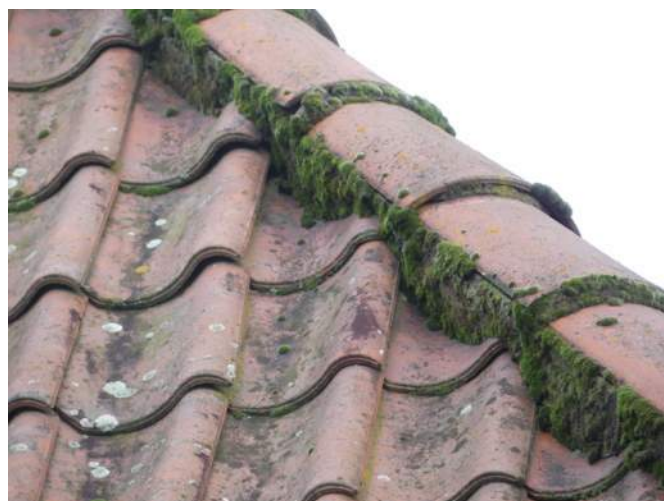
Afb. §33.13, sterk met mos begroeide aangesmeerde schubvorsten, uitgevallen stukjes mortel, losgescheurde schubvorsten, slecht liggende dakpannen naast de hoekkeper

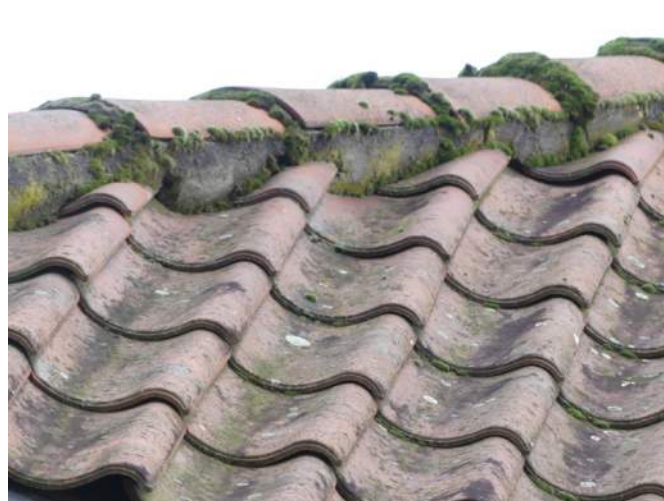
Afb. §33.14, sterk met mos begroeide aangesmeerde schubvorsten, uitgevallen stukjes mortel, losgescheurde schubvorsten en kantelende dakpannen bij hoekkepers

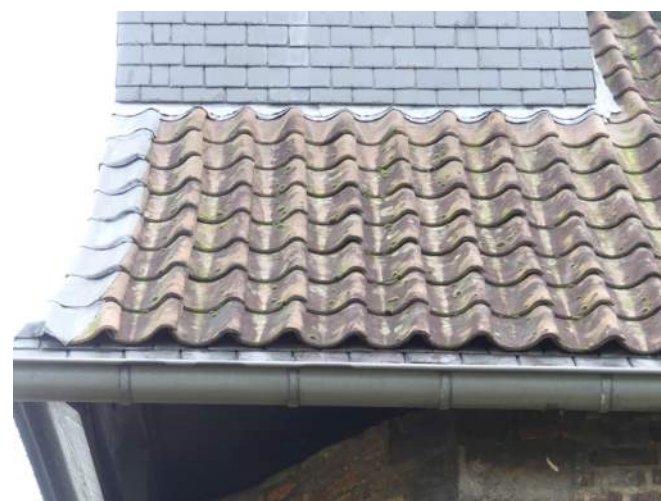
Afb. §33.19, detail voorste deel westzijde dak met slecht, slordig aangebracht kantlood (over de 'kant'-pannen) en voetlood (onder de leien tegen de dakruiter)

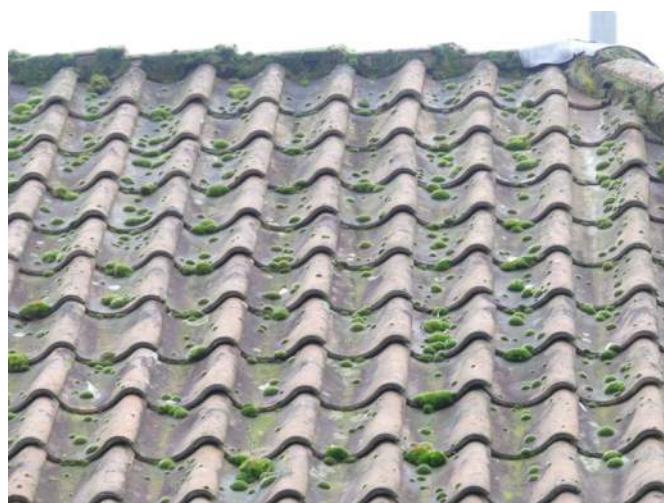
Afb. §33.16, detail achterste deel westzijde dak met veel mos en enkele kantelende dakpannen

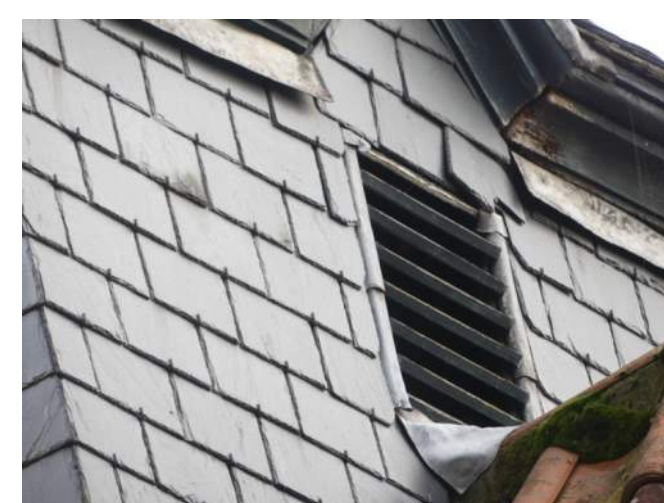
Afb. §33.22, slecht aangebracht leiwerk (bijv. pasleien < 0,5 lei verwerkt), te grote leien, uitzakkende leien, zeer slecht, tegen opwaaien onvoldoende geborgd loodwerk

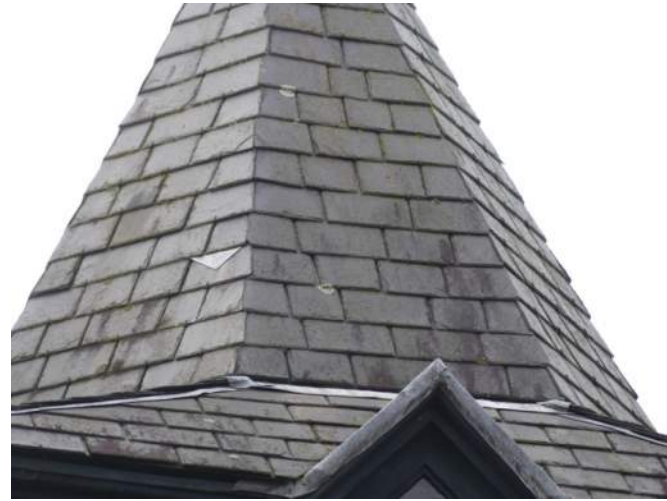
Afb. §33.24, slecht aangebracht torenleiwerk, o.a. te grote leien verwerkt, scheefgewaaide leien (mogelijk geen torendekking toegepast), uitzakkend keperlood

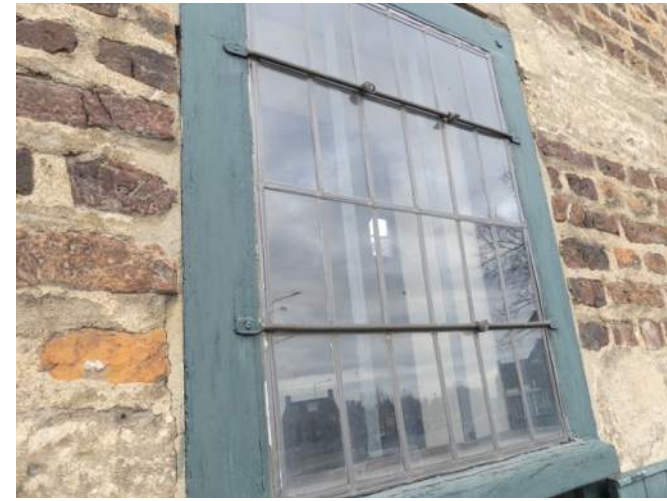
Afb. §34.05, defecte en ontbrekende veter op bindroede

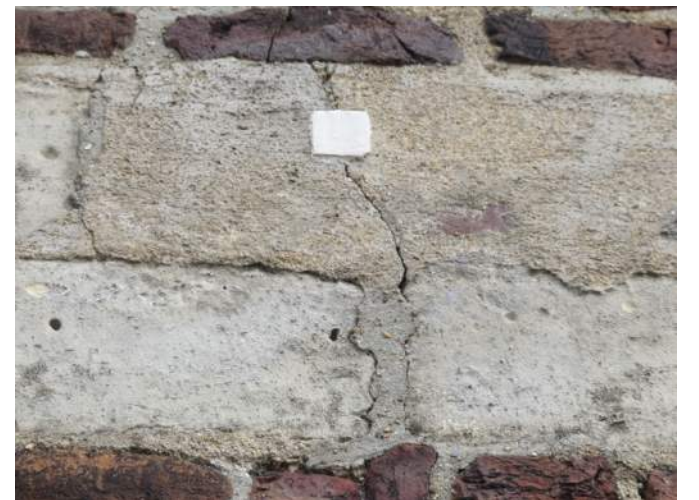
Afb. §35.02, slordig mortelherstel dat alweer gescheurd is (funderingsproblemen, verkeerstrillingen?)

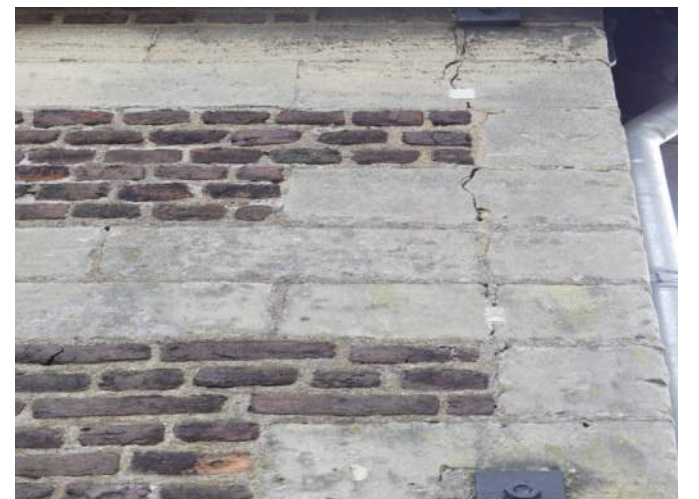
Afb. §35.04, aftekening verticale scheur door mergelblokken en langs aansluiting hoekblokken met baksteen lagen

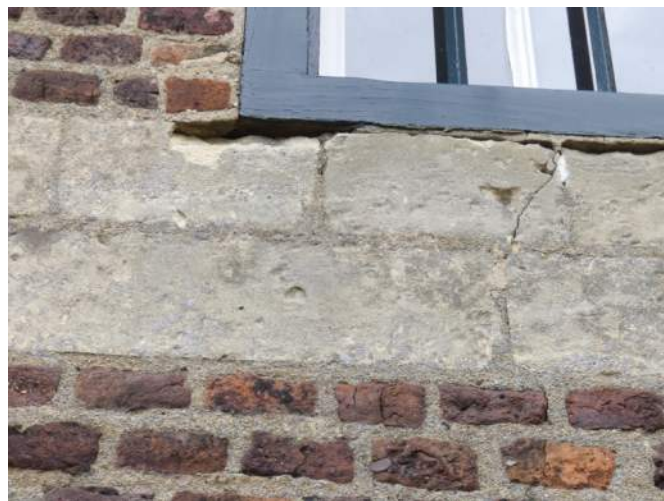
Afb. §35.05, gescheurd mergelblok en uitgevallen mortelreparatie

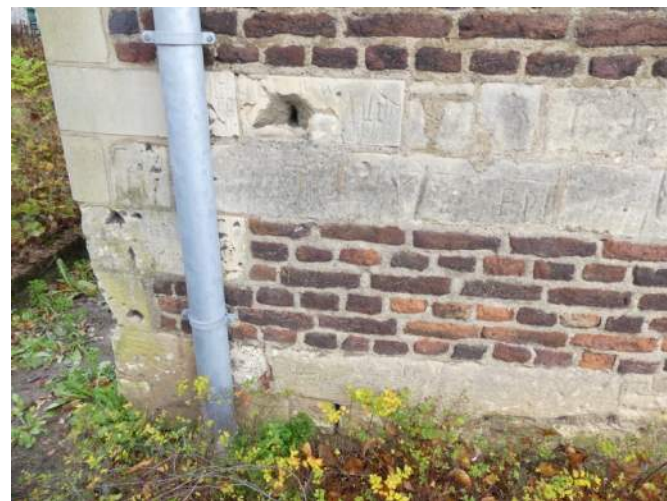
Afb. §35.06, beschadigde (hoek-)blokken en uitgevallen mortelreparaties

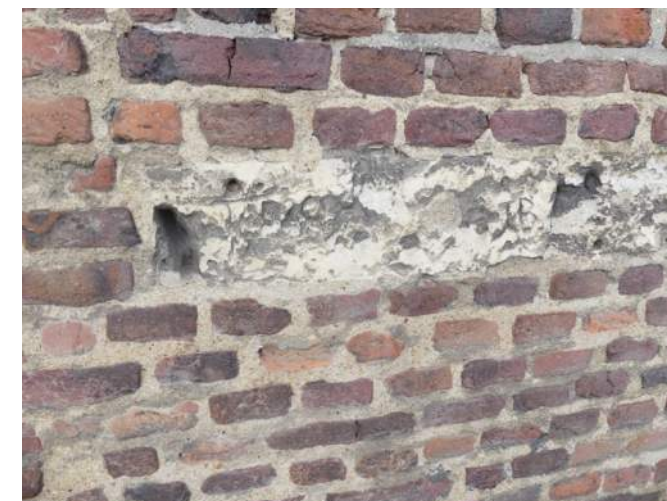
Afb. §35.12, boorgangen in mergelblokken

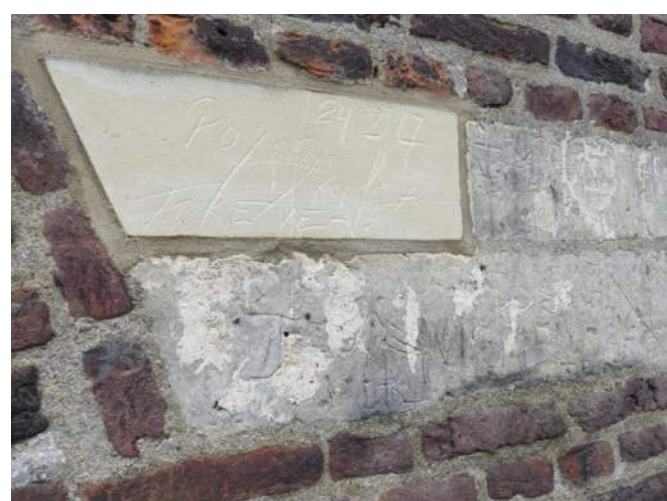
Afb. §35.10, 'graffiti' in oude en nieuwe mergelbanden

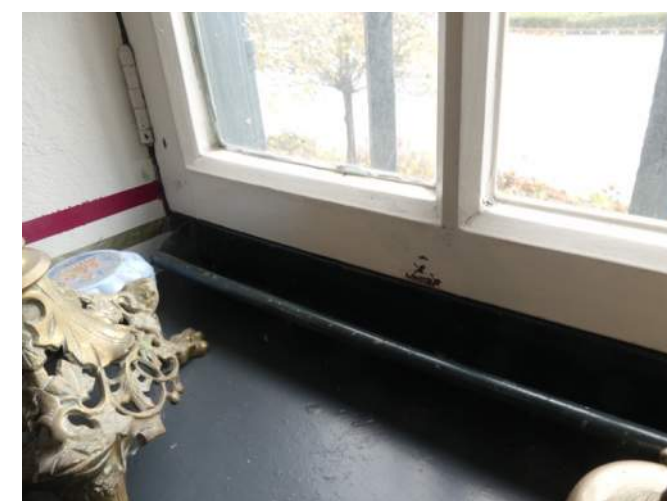
Afb. §46.02, slordig, onvoldoende opgezet schilderwerk

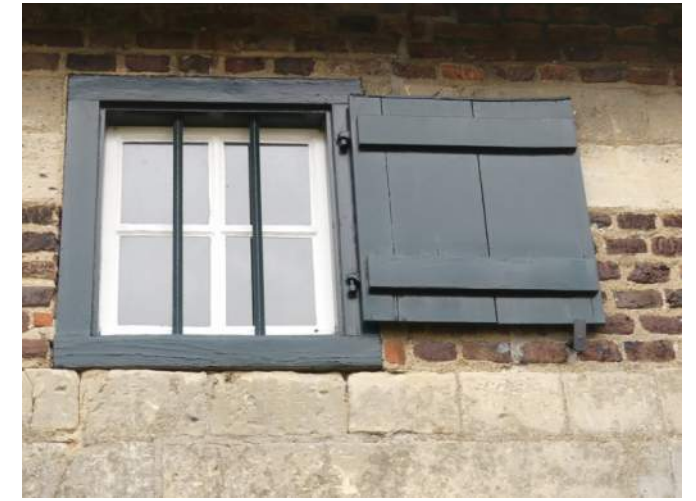
Afb. \$46.10, gebarsten, loslatend schilderwerk op -met name- onderdorpel en liggende delen

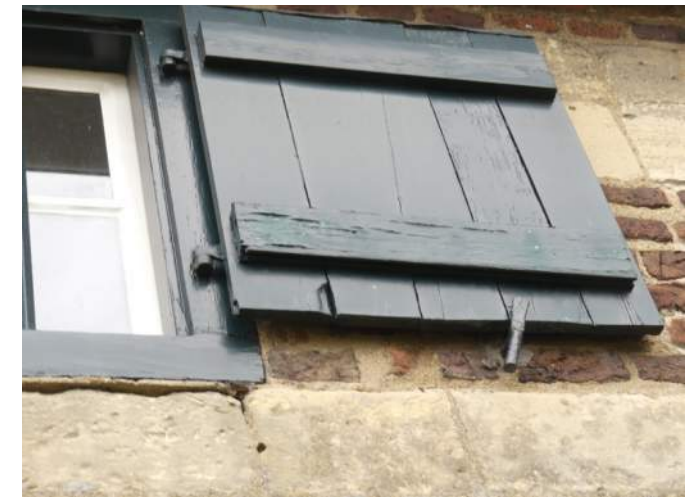
Afb. \$46.12, ernstig gebarsten en loslatend schilderwerk van luikklampen

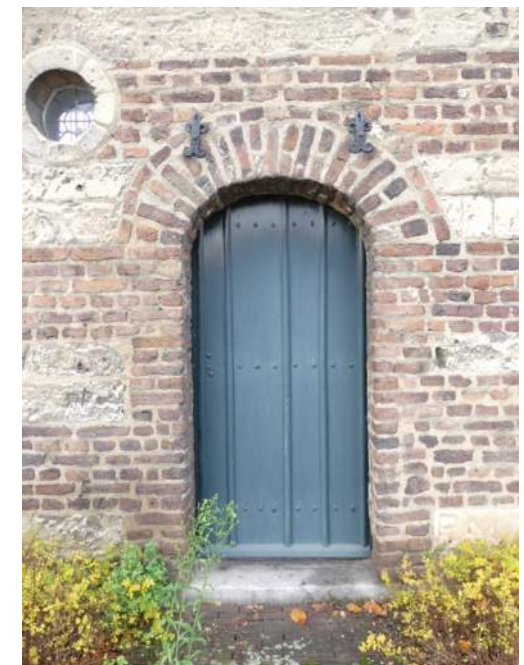
Afb. \$46.14, door inwerking UV-straling vaal geworden schilderwerk op poort aan oostgevel (NB: onder rollaag nog glans op schilderwerk)

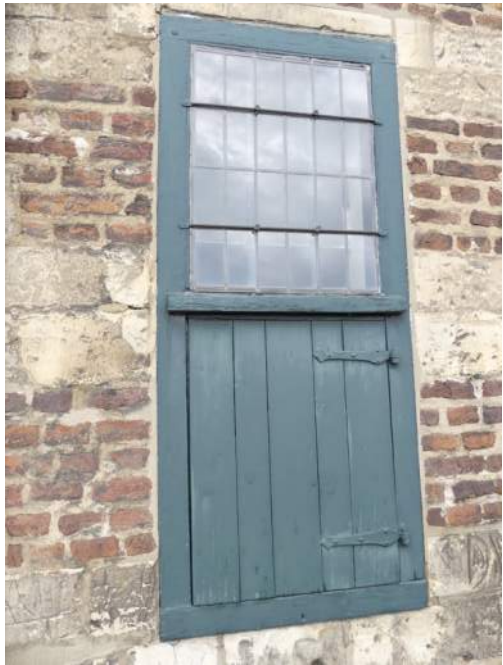
Afb. §46.15, gebarsten en loslatend schilderwerk op liggende delen van kozijn, vaal schilderwerk op luik

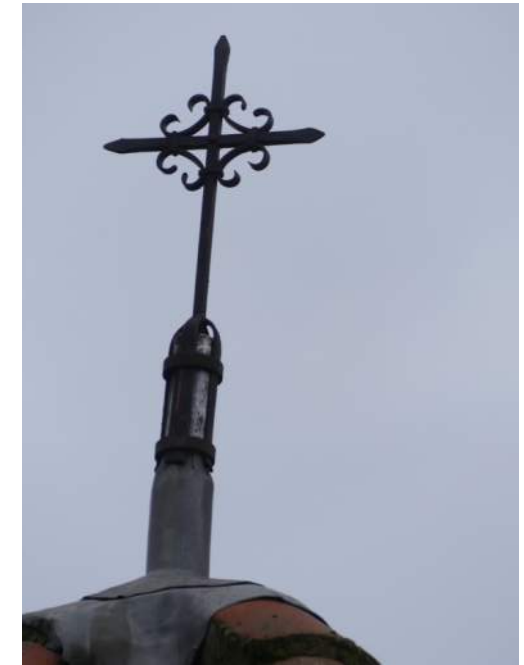
Afb. §46.22, roestvorming op smeedijzeren dakkrans

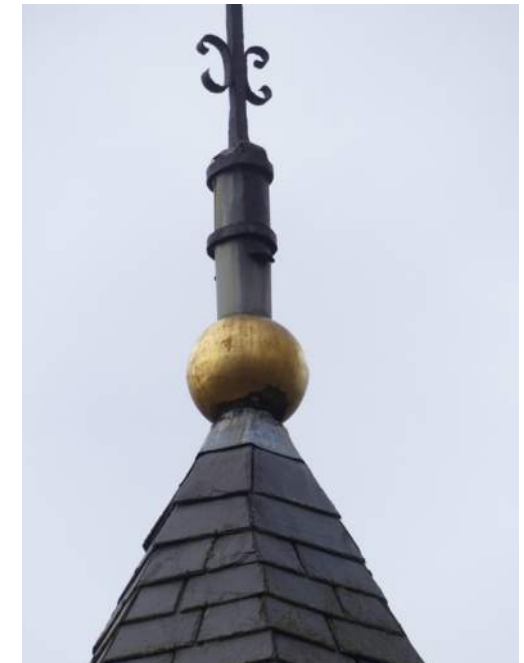
Afb. §46.23, vaal, aangetast verguldwerk bol, roestvorming op staart en beugels

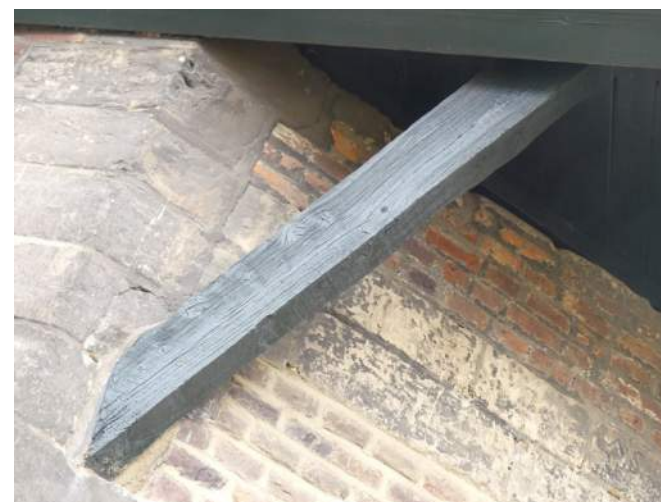
Afb. §46.19, schraal, amper dekkend schilderwerk op houten schoren dakruiter

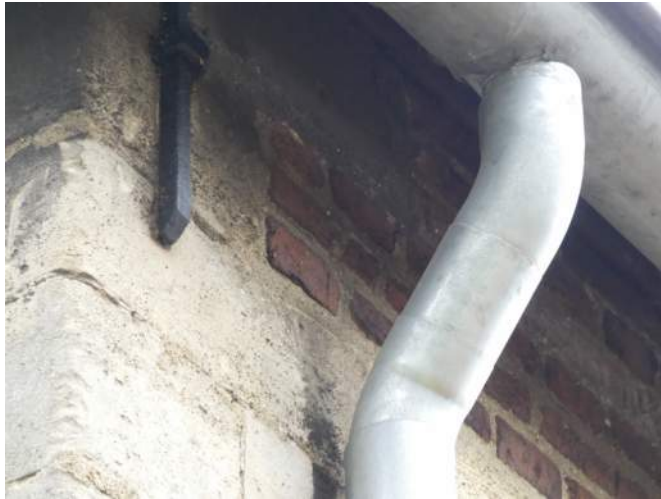
Afb. §50.01, correct gepositioneerde uitloop, ongesoldeerde, -getrokken bochten

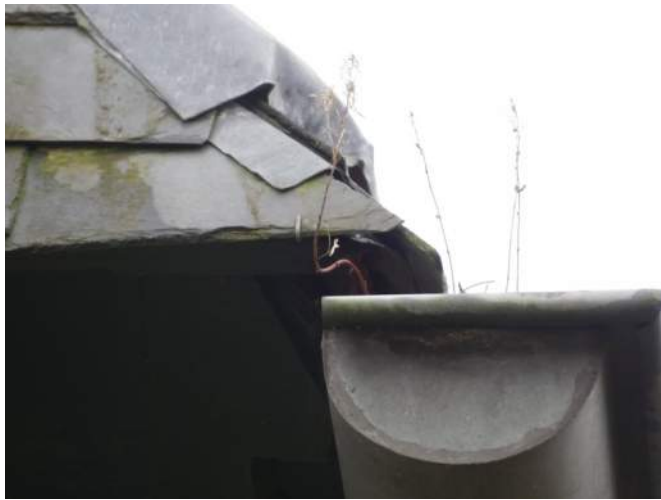
Afb. §50.03, begroeiing in de mastgoten
