## Rapportage en advies Stadsmuren en Fort Sanderbout, Sittard

Joan van den Hurk

26-12-2025

24.076.PP.251226.01

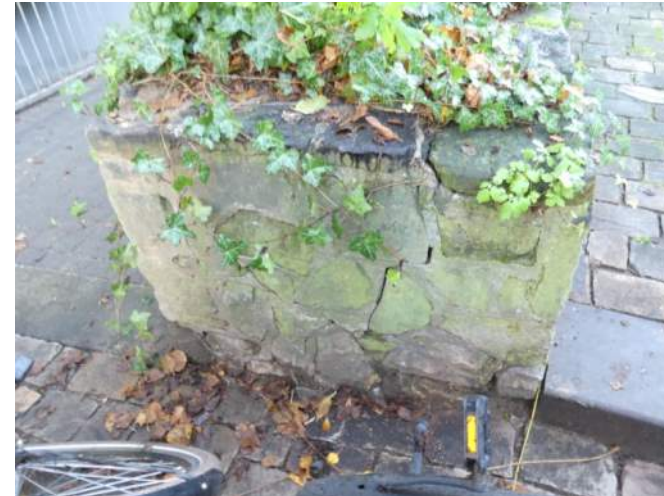
Afb. 01.35.01, gescheurd metselwerk (hoek, mechanisch?)

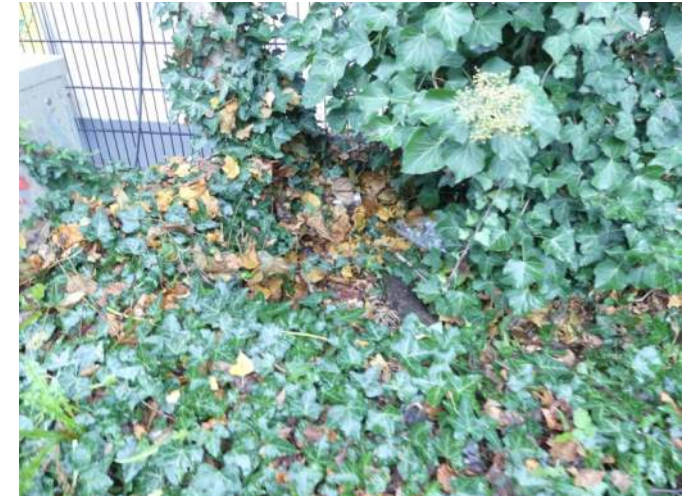
Afb. 01.35.02, (vermoedelijk) losliggend en/of weggevalen metselwerk

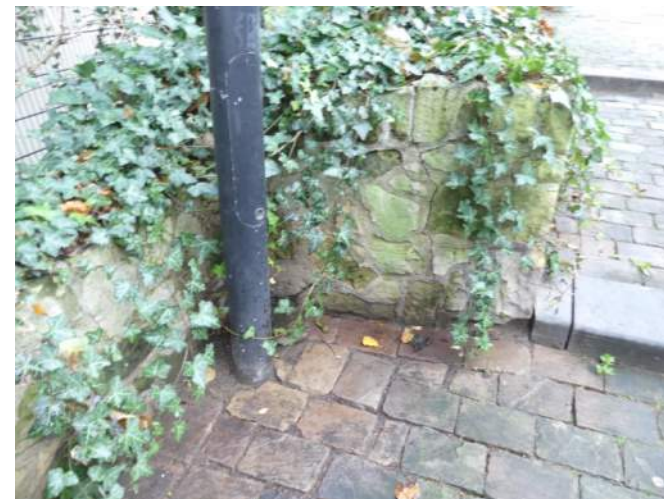
Afb. 01.35.03, gescheurd metselwerk (hoek, mechanisch?)

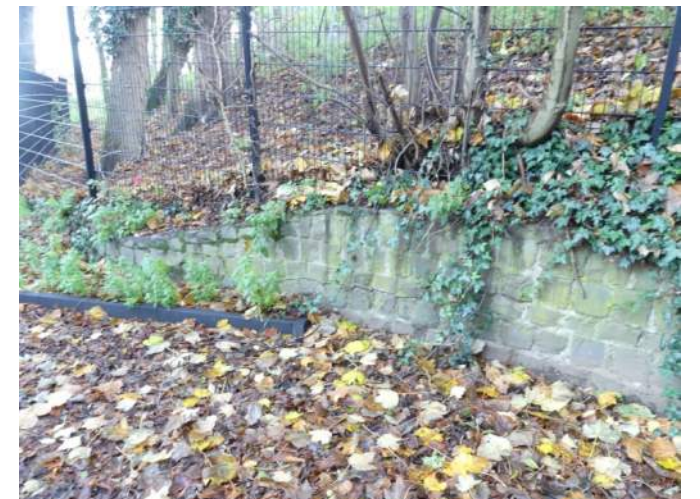
Afb. 01.35.04, gescheurd metselwerk (lengte, afgedrukt?)

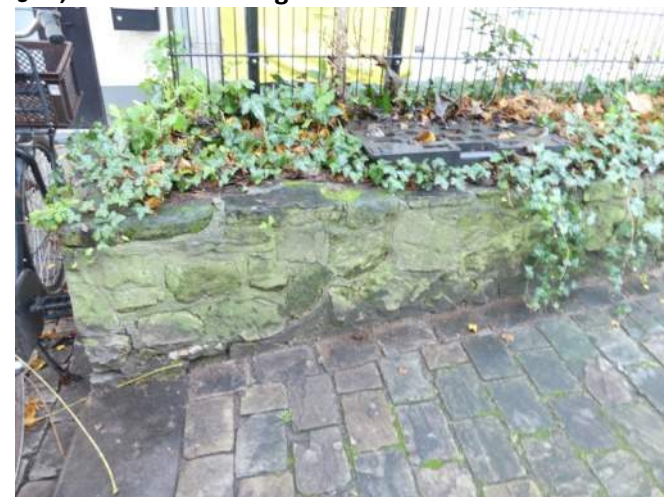
Afb. 01.35.01, losgescheurd voegwerk

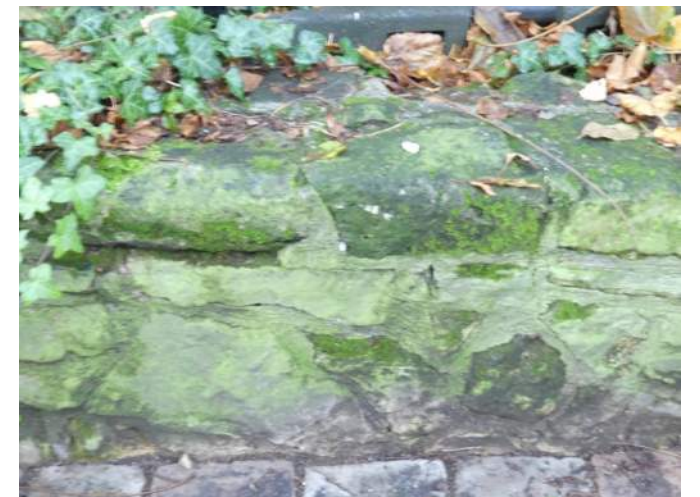
Afb. 01.35.02, losgescheurd voegwerk

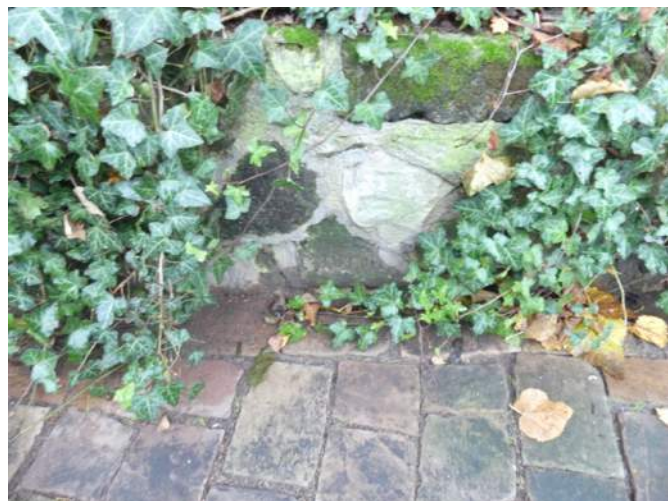
Afb. 01.35.03, losgescheurd voegwerk

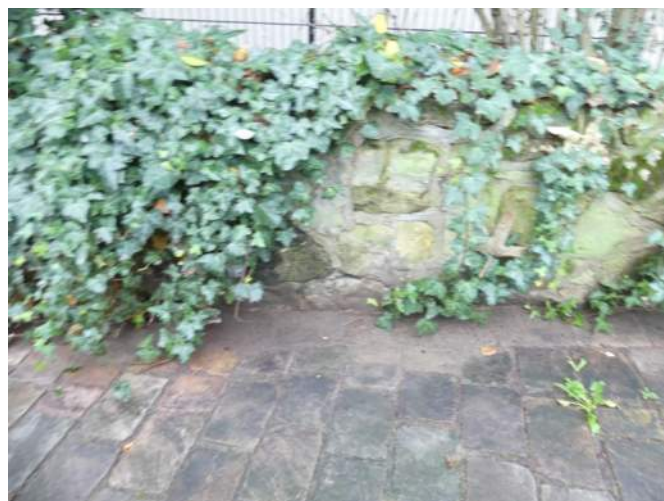
Afb. 01.35.04, losgescheurd voegwerk

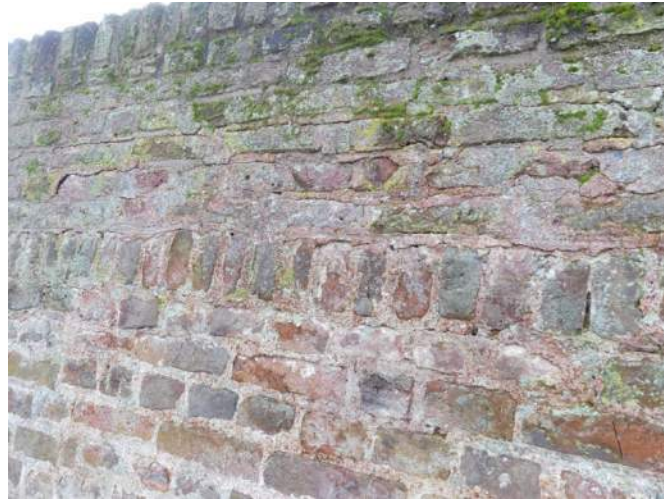
Afb. 03.22.02, losgescheurd metselwerk

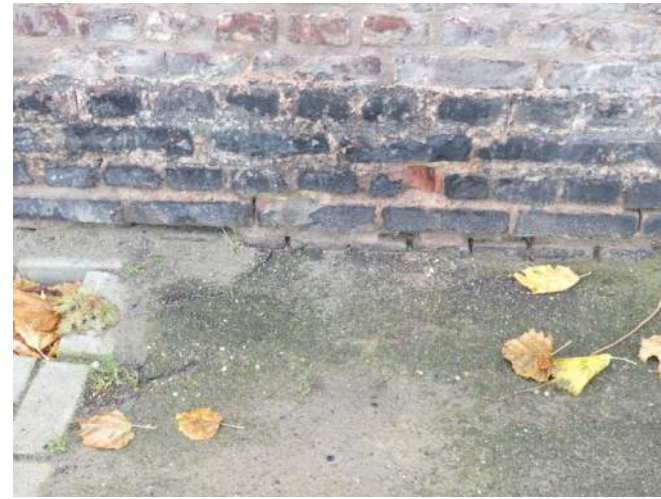
Afb. 03.22.09, beschadigde bakstenen

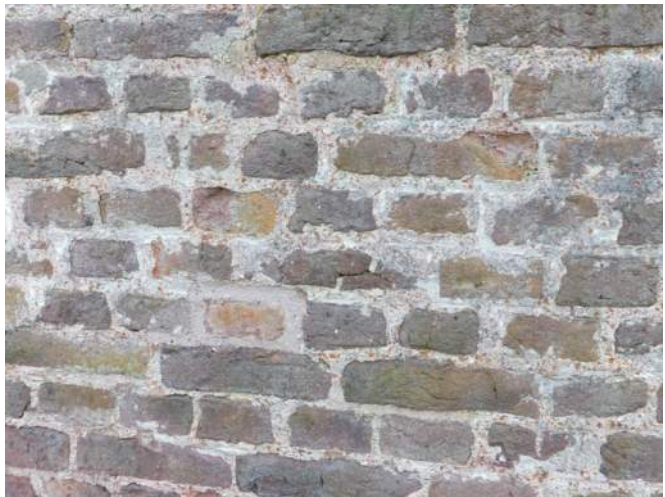
Afb. 03.22.03, beschadigde bakstenen

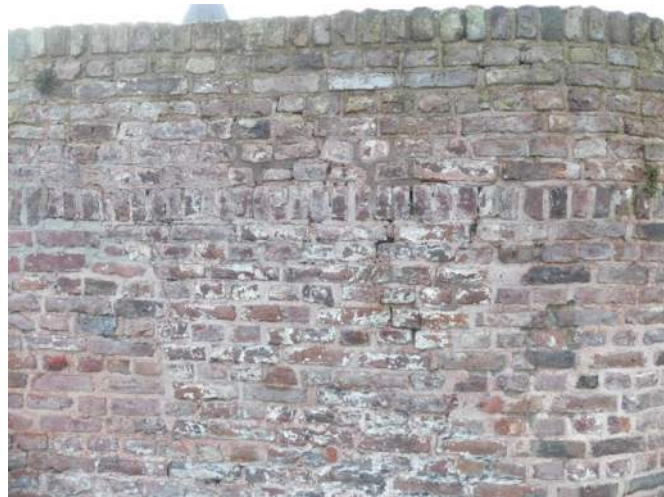
Afb. 03.22.04, beschadigde bakstenen en gescheurd voegwerk

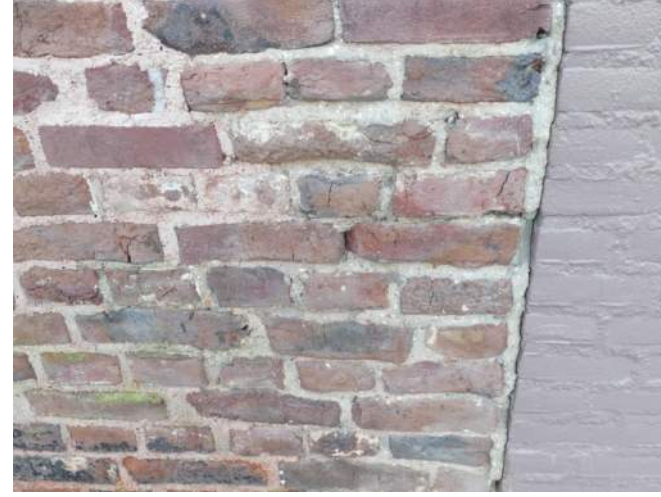
Afb. 03.22.11, losgescheurde loodvoeg

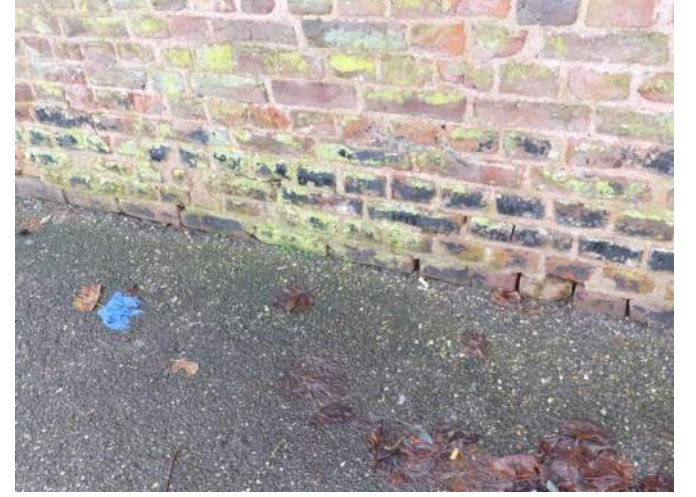
Afb. 03.22.12, ontbrekend voegwerk maaiveld/straatniveau

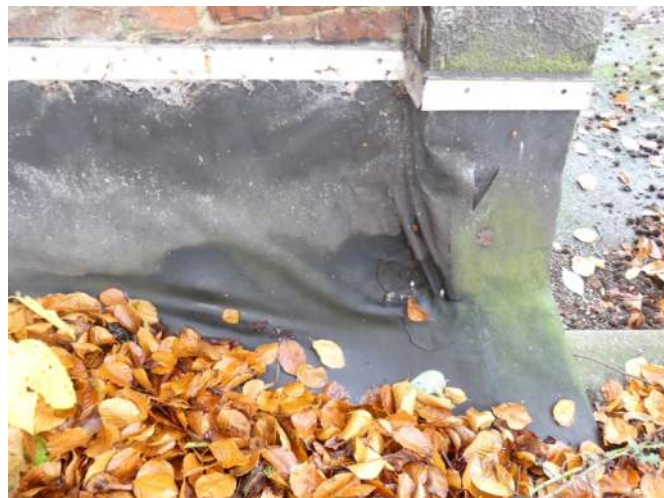
Afb. 04.16.02, gescheurde folie

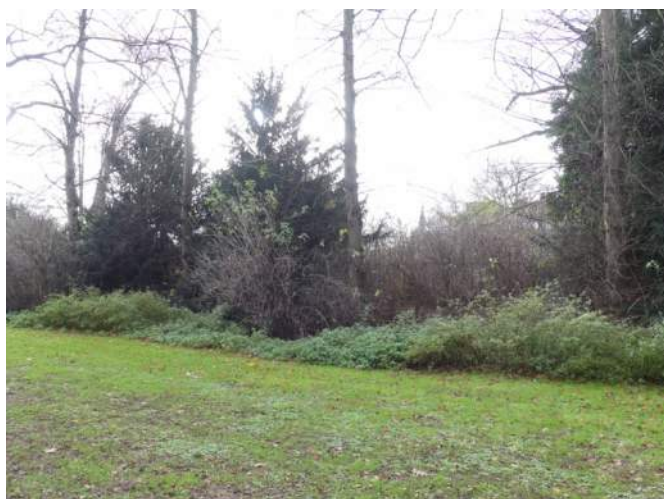
Afb. 04.16.03, door plantsoen onbereikbare muur, hierdoor geen onderhoud op te nemen of uit te voeren

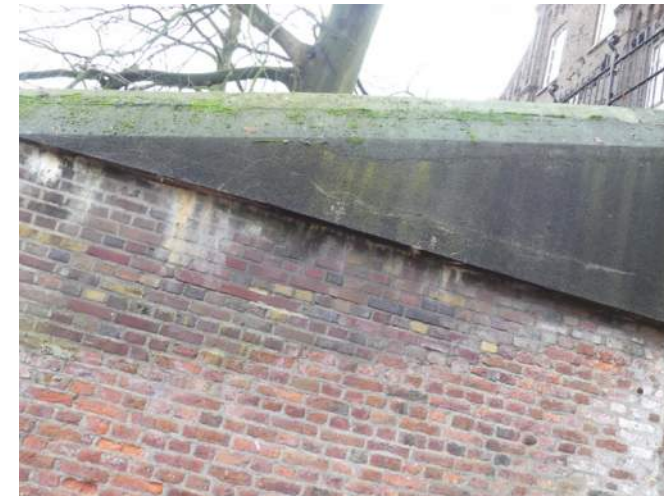
Afb. 04.21.02, met mos begroeide scheuren

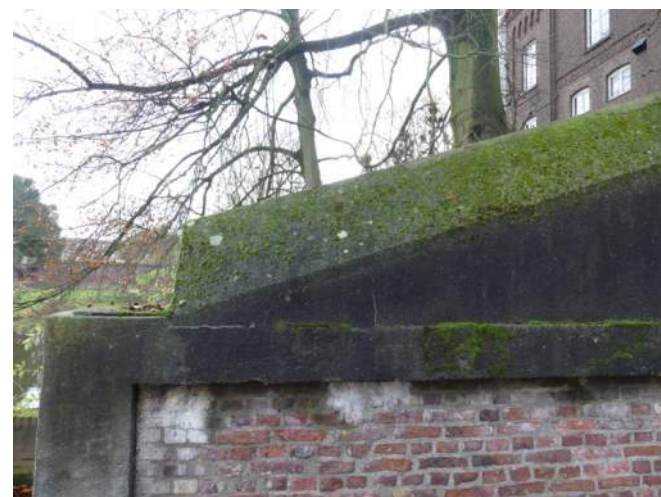
Afb. 04.21.03, vervuild oppervlak, alg- en mosgroei

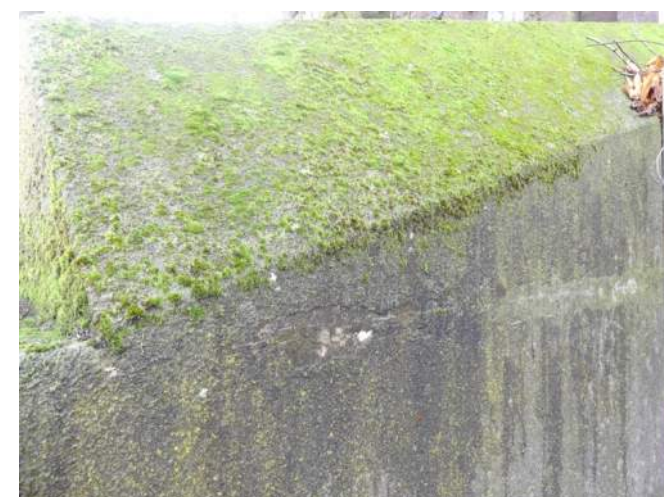
Afb. 04.21.06, alg- en mosgroei, scheuren

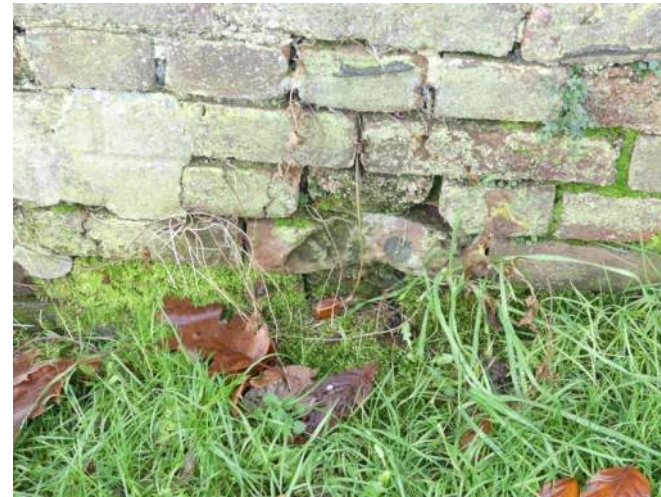
Afb. 04.22.07, beschadigde steen thv maaiveld, uitgespoeld voegwerk

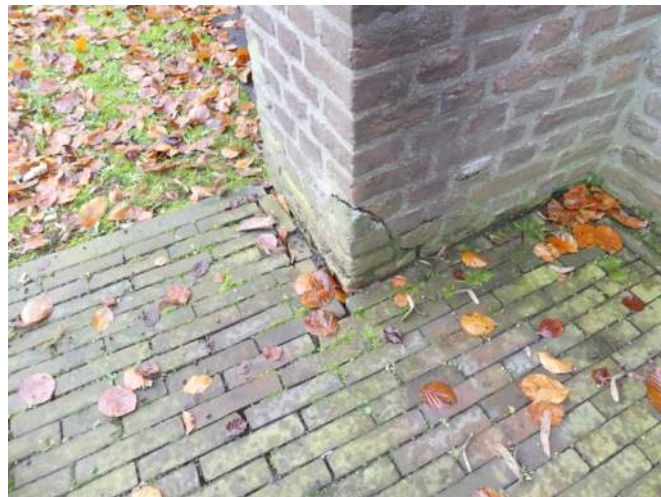
Afb. 04.22.03, gescheurde, vermoedelijk mechanische beschadigde, hoek metselwerk

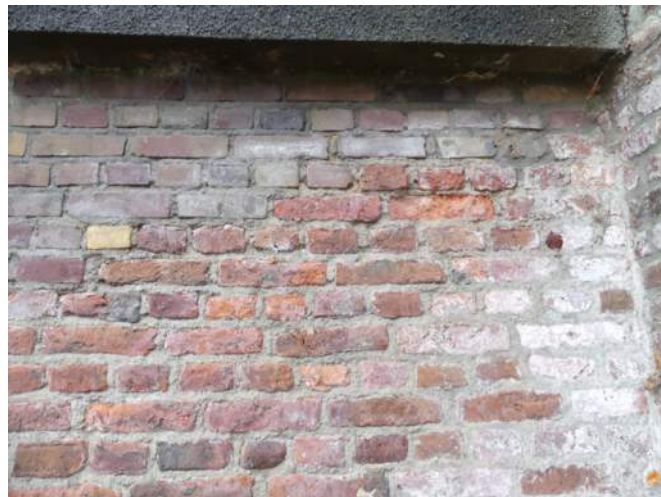
Afb. 04.22.04, afgeschilferde steen, cementsluier over (mogelijk) hersteld werk

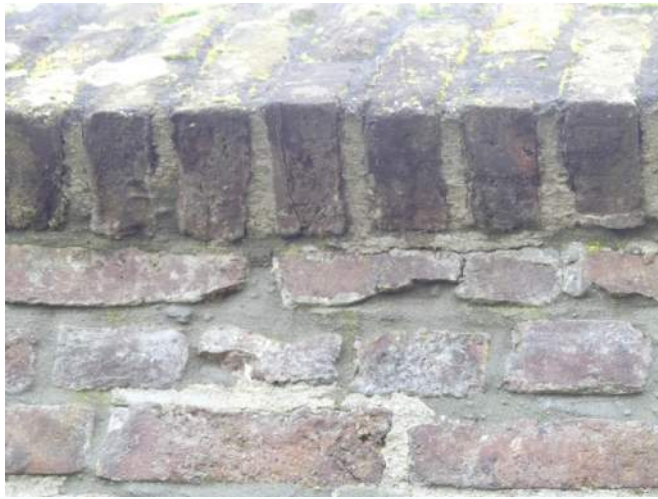
Afb. 04.22.13, scheur onder ezelsrug, kapotte stenen (bij eerder uitgevoerd herstel in situ gebleven)

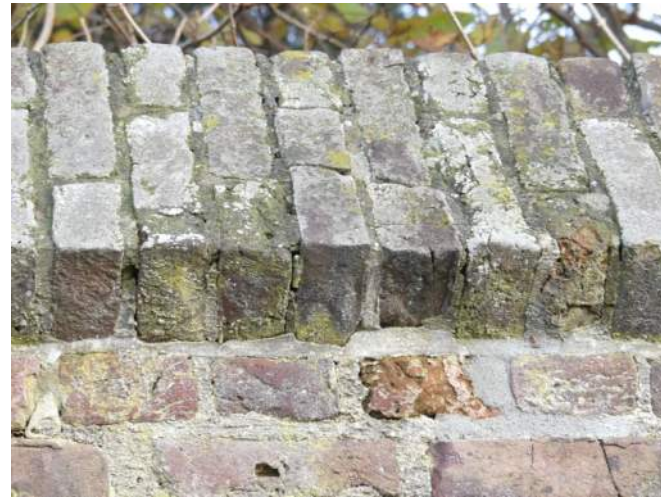
Afb. 04.22.14, gescheurde stenen in ezelsrug

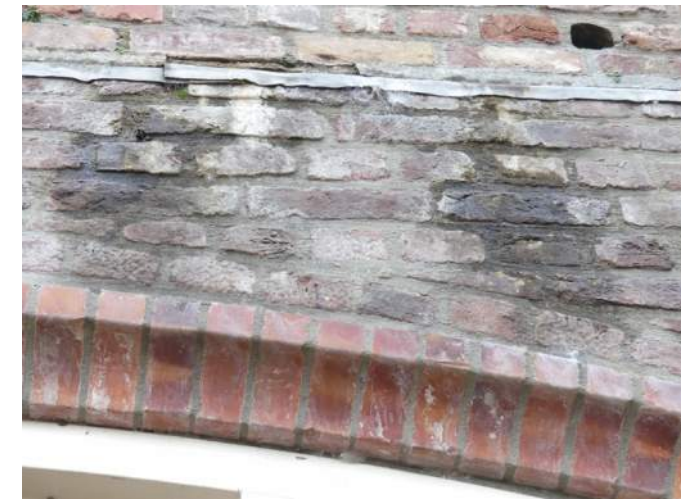
Afb. 04.22.20, actieve lekkage onder muurlood met mosgroei

Afb. 04.35.31, losstaande klemstrip, functioneloos; water kan er zo achter lopen (mogelijk causaal verband met afb. 04.22.19/20)

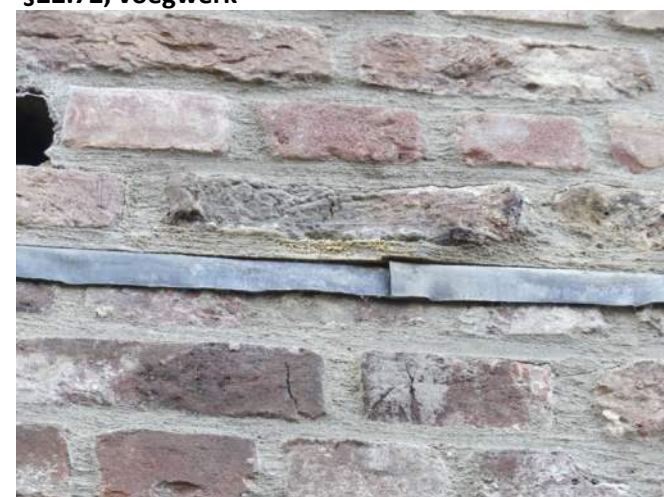
Afb. 04.22.21, losgescheurde voeg boven muurlood, slecht passend herstelwerk

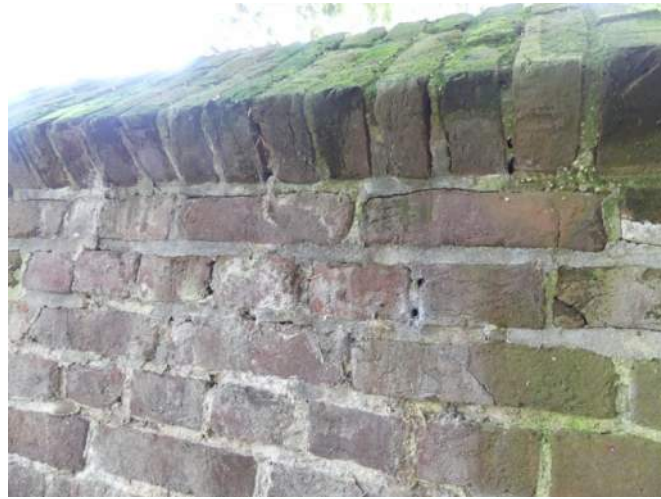
Afb. 04.22.26, loszittend en uitgespoeld voegwerk op en onder ezelsrug

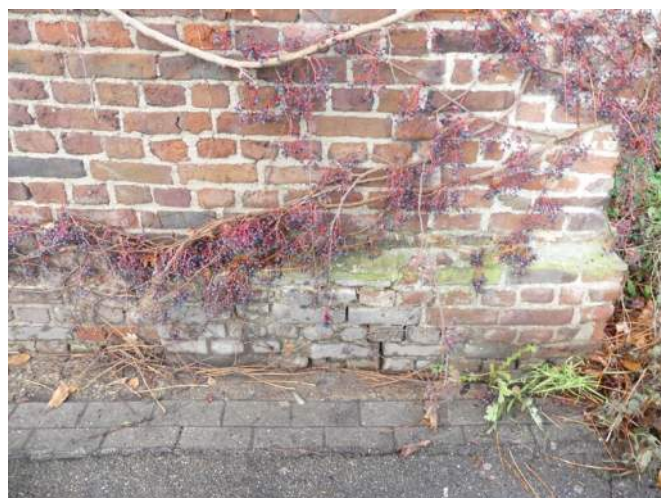
Afb. 04.22.30, gescheurd en uitgespoeld voegwerk plintzone

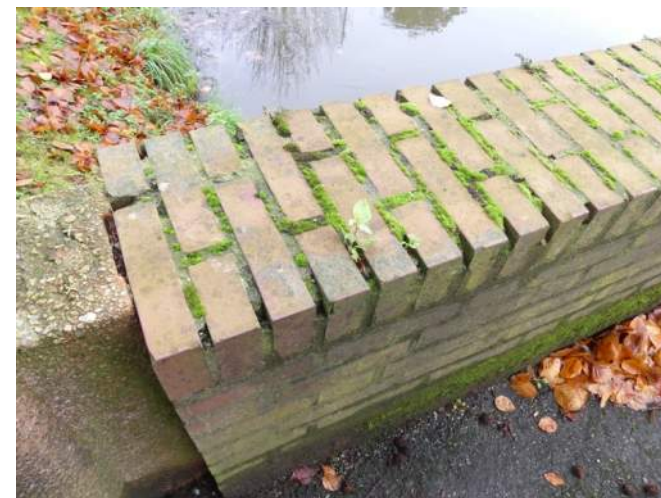
Afb. 04.22.35, alg- en mosgroei en uitgespoeld voegwerk op de rollaag

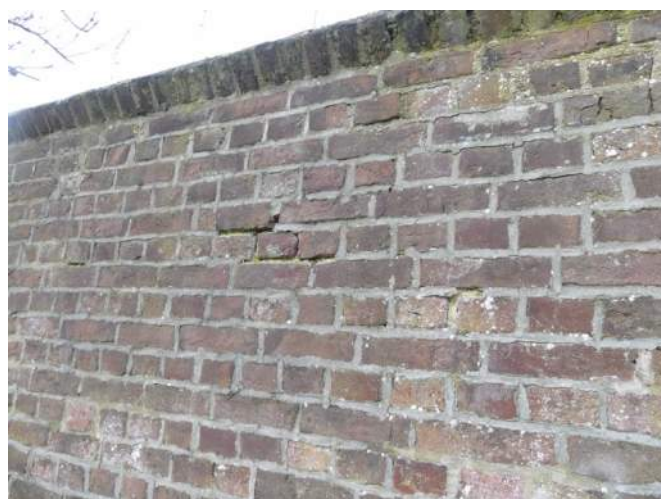
Afb. 04.22.40, losgescheurd en uitgevallen voegwerk, te ondiep uitgehaalde reparatie

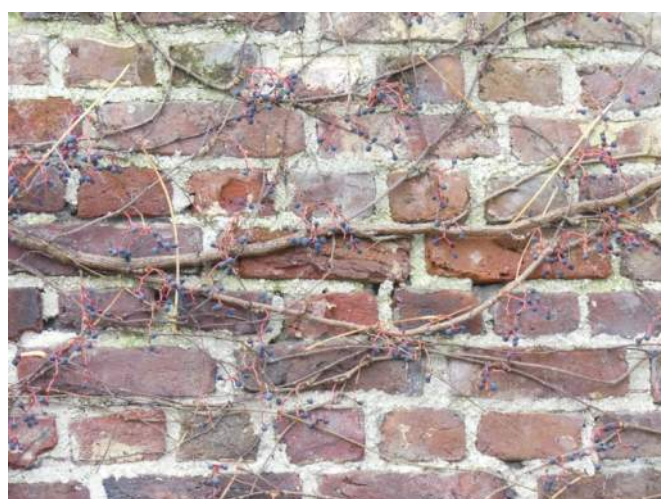
Afb. 04.22.41, foutieve, grofkorrelige reparatievoegen die weer uitvallen

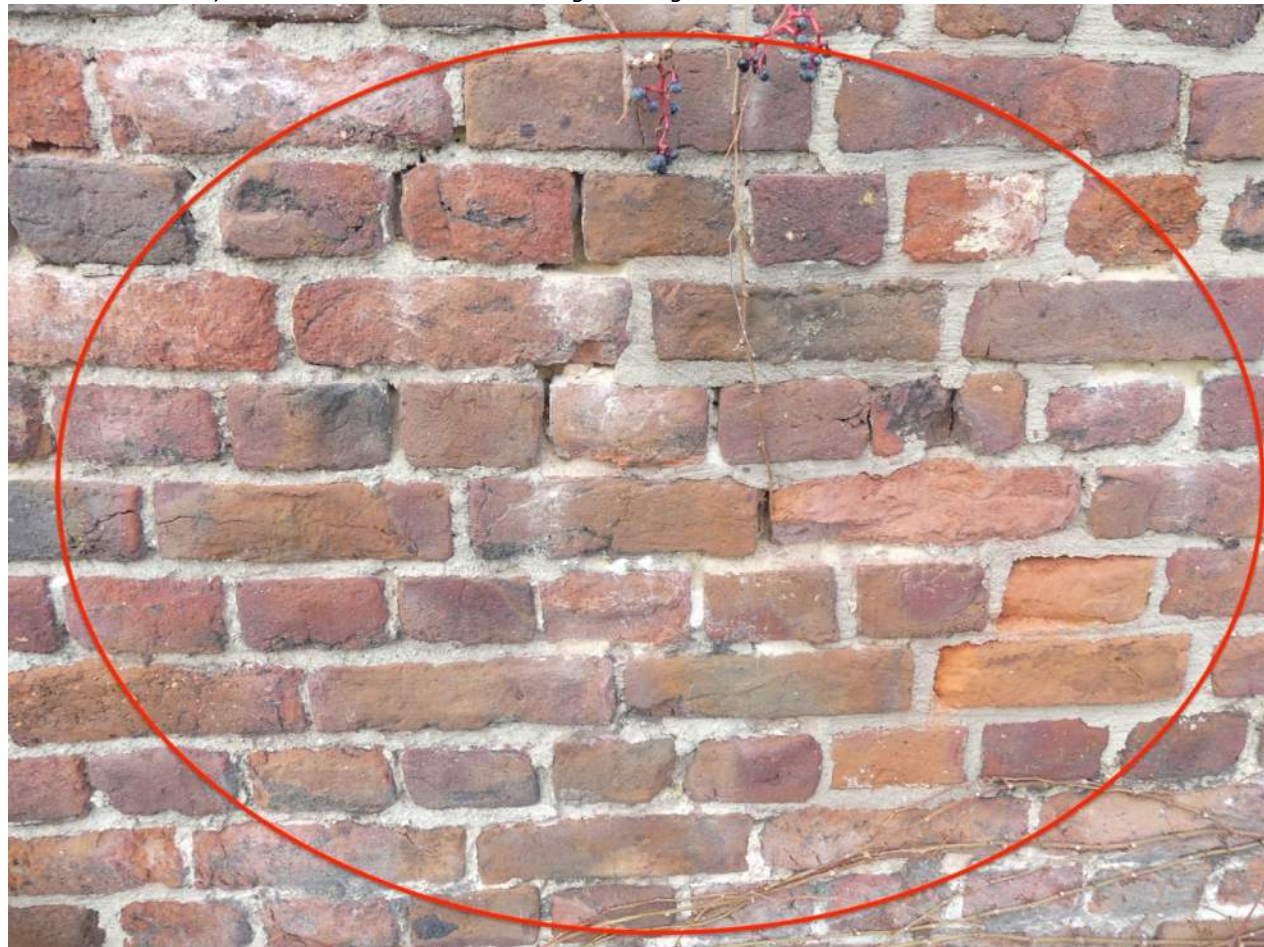
Afb. 04.22.51, onvoldoende diep uitgehaald en weer loszittend en uitvallend, slecht bijpassend voegwerk en -door toepassing van te harde voegmortel verstoorde vochtthuishouding- afschilferende stenen

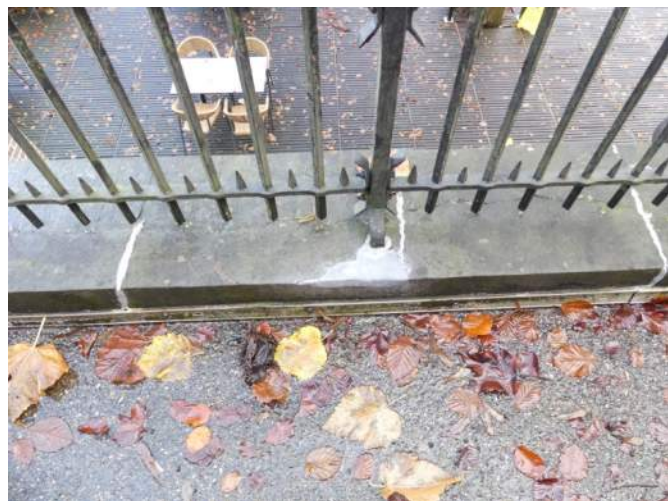
Afb. 04.35.05, bijna volledig gescheurde afdeksteen, (vermoedelijk foutieve mortelreparatie, slordig kitwerk in naden en herstelde scheur

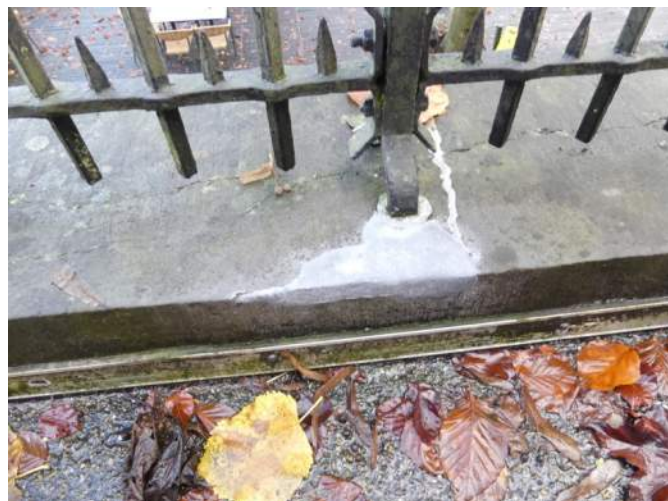
Afb. 04.35.06, detail mortelreparatie: detonerende, (uitbloeiende) mortel en niet geaccordeerde (niet aansluitend op omliggend werk) afwerking

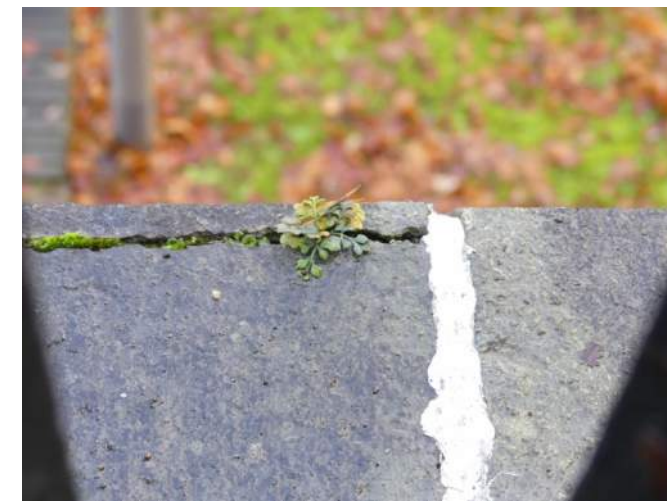
Afb. 04.35.12, opengescheurde barst met beginnende wortelgroei

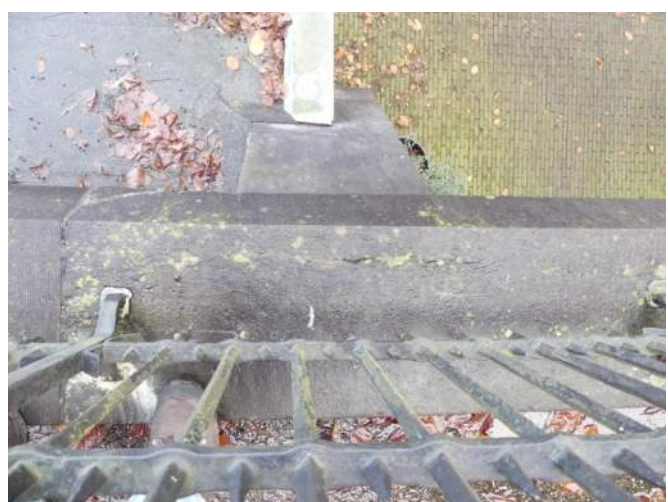
Afb. 04.35.07, losgebarsten neus aan de afdek (staand leger??) en losgescheurd hoekje

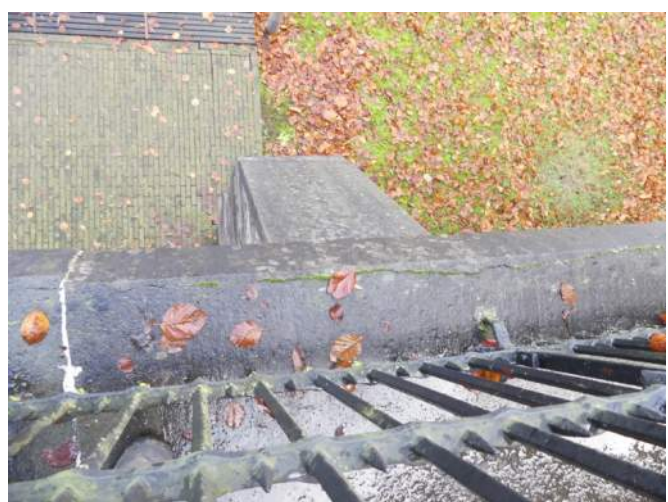
Afb. 04.35.08, losgebarsten neus aan de afdek (staand leger??)

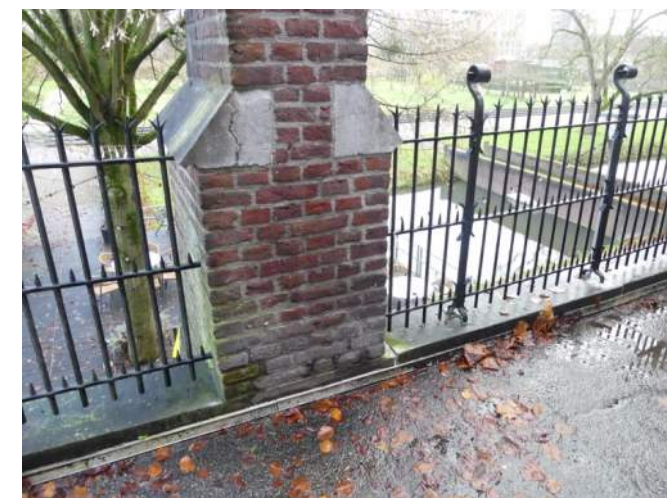
Afb. 04.35.16, gescheurd afzaatblok in penant

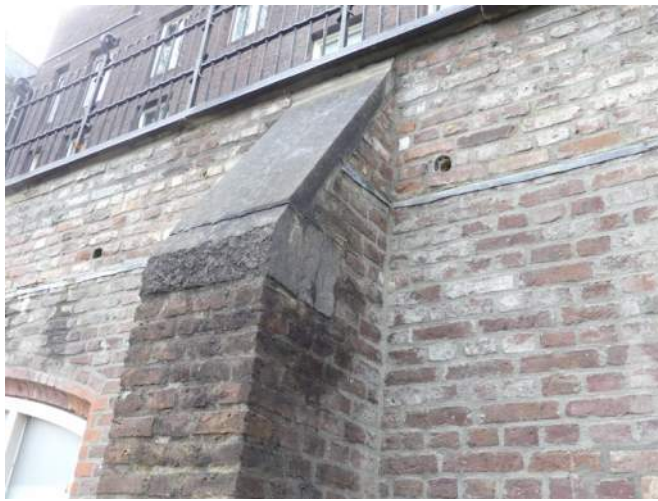
Afb. 04.35.17, afgehaakte neus afzaatblok penant

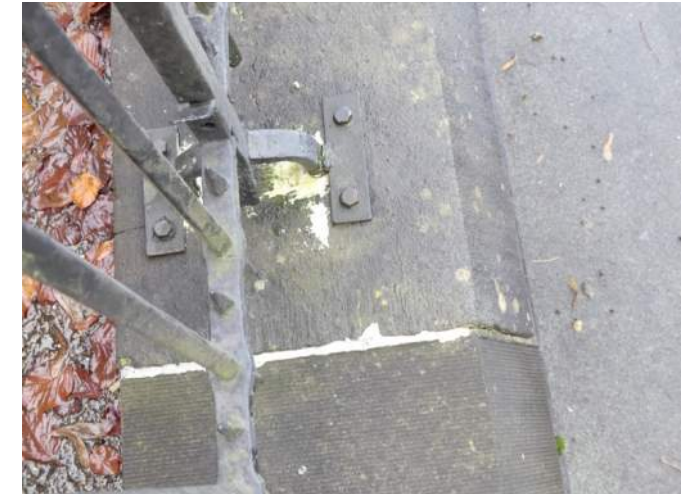
Afb. 04.35.24, slecht aangebrachte kitvoeg: schuine mortelvoeg is losgescheurd

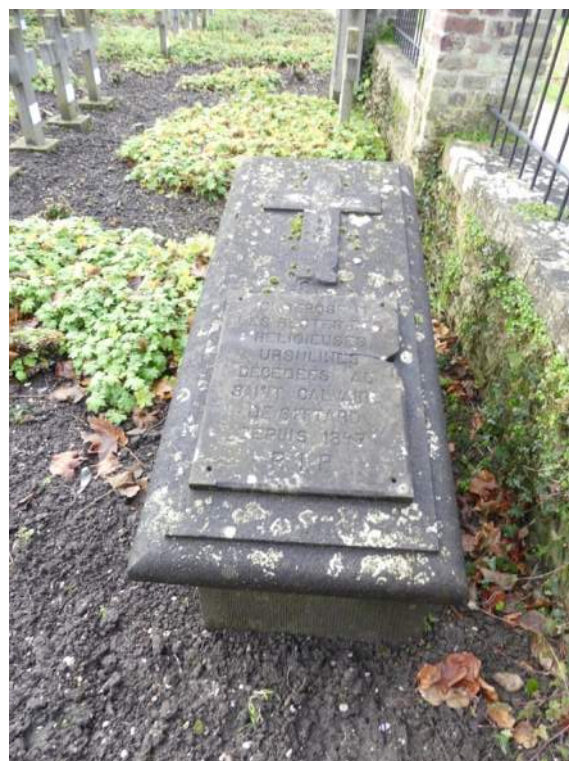
Afb. 04.35.22, beschadigde grafsteen verzamelgraf Ursulinen van het voormalige klooster 'Depuis 1847'

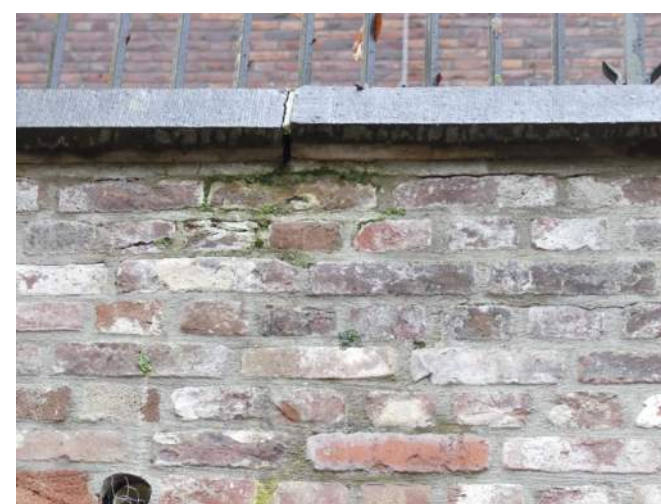
Afb. 04.35.27, losgescheurde mortelvoeg met gevolgschade

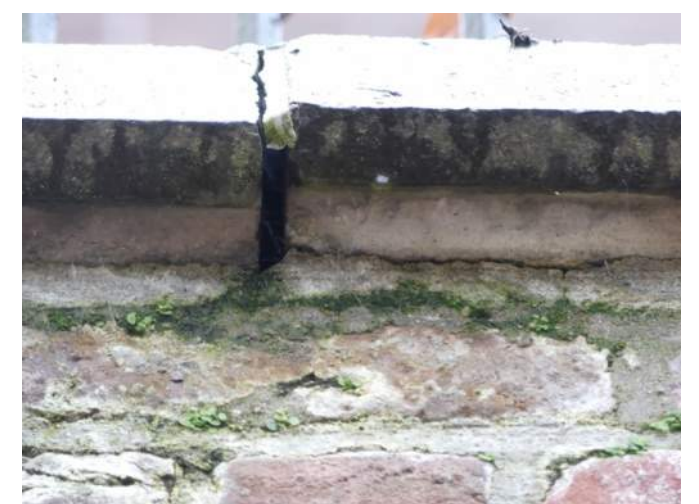
Afb. 04.35.28, detail gevolgschade: alg- en mosgroei en lekkage

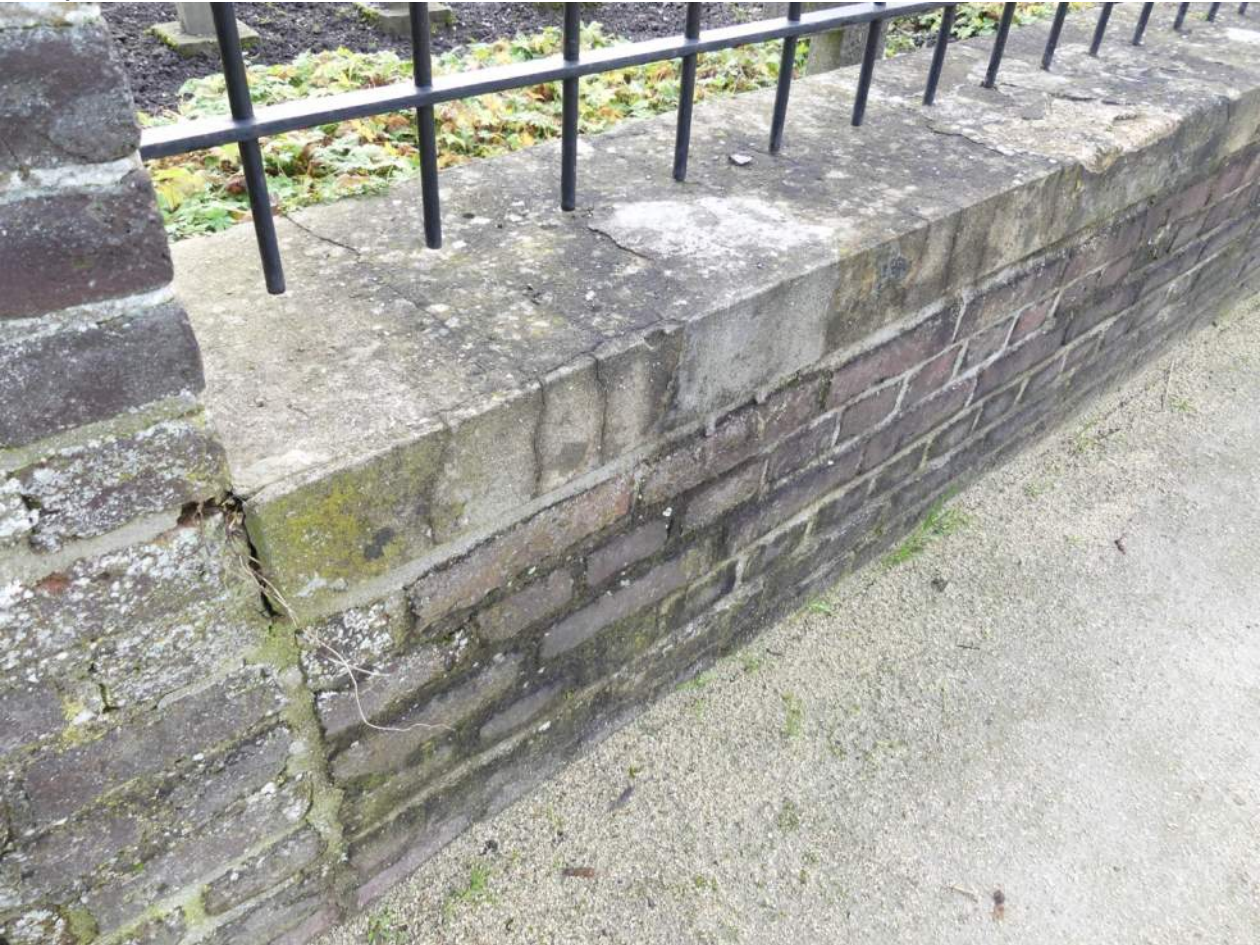
Afb. 04.40.01, gescheurd pleisterwerk op kerkhofmuurtjes Ursulinenkerkhof

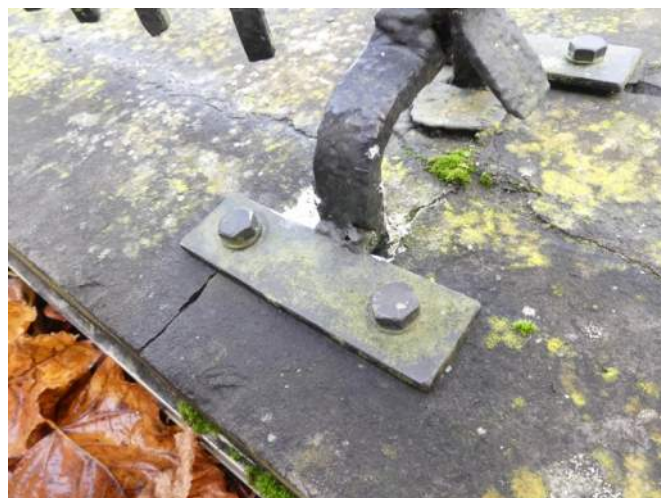
Afb. 04.43.07, scheur door verkeerd boren of roestvorming

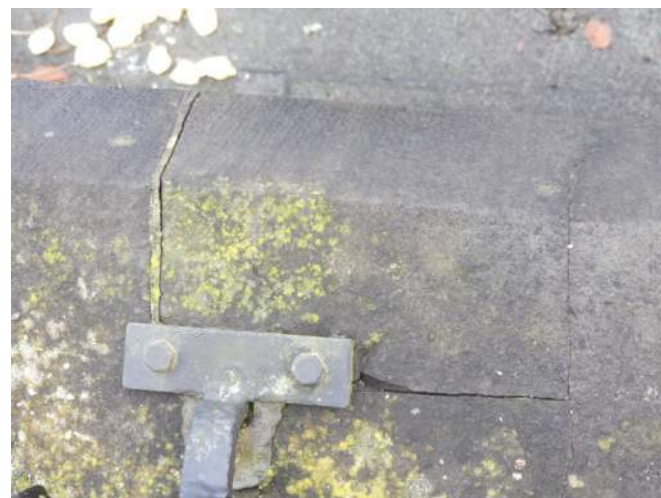
Afb. 04.43.08, aangelaste strip -óver gietlood!- helemaal fout, Inschietblokje is alweer losgescheurd en kapotgebroken tpv zeskantmoer

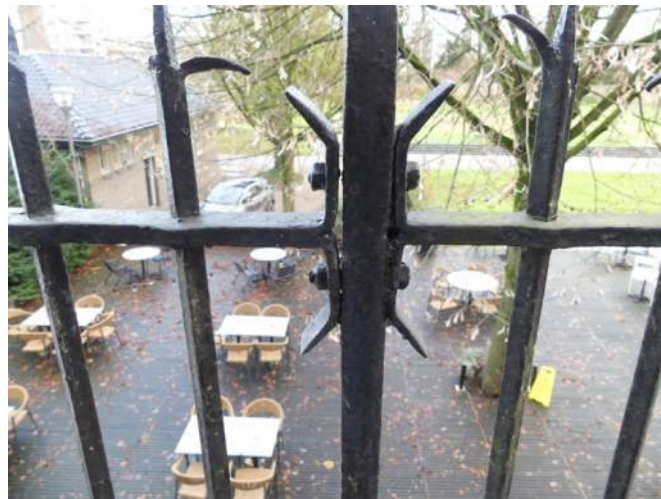
Afb. 04.43.16, doorgescheurde zeskantmoer (te strak aangedraaid of thermisch sterk gekrompen) en afgebroken hekwerkpunten

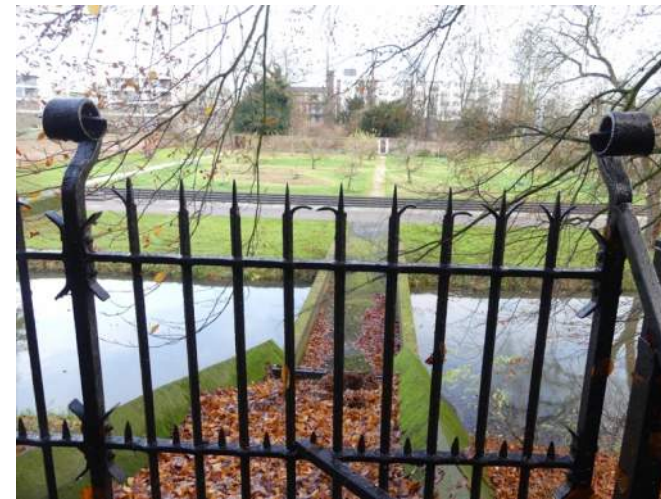
Afb. 04.43.21, verbogen en afgebroken hekwerkpunten

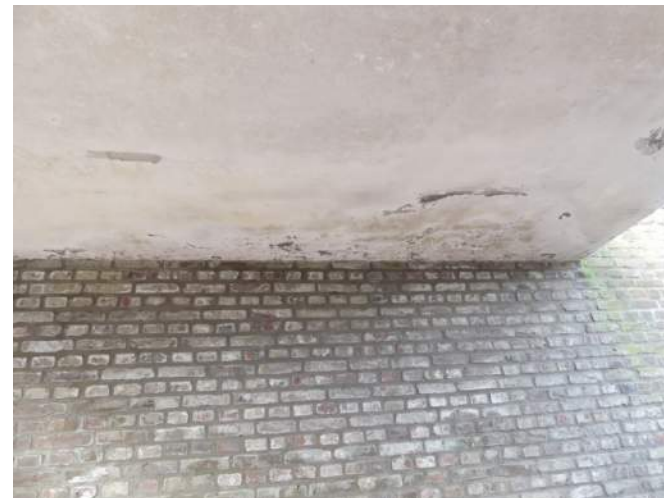
Afb. 05.21.03, onderzijde betondek (richting Ursulinentuin) met lekkageschade tpv aansluiting asfalt op betondek

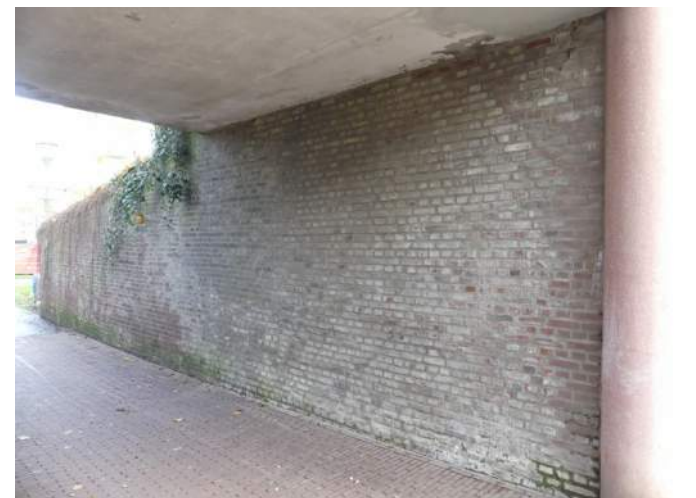
Afb. 05.21.04, onderzijde betondek (richting schootsvelden) met lekkageschade tpv aansluiting asfalt op betondek

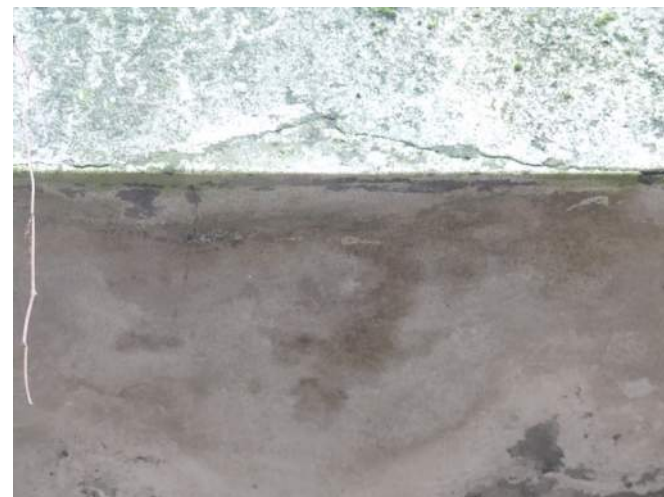
Afb. 05.21.05, haarscheuren in betondek

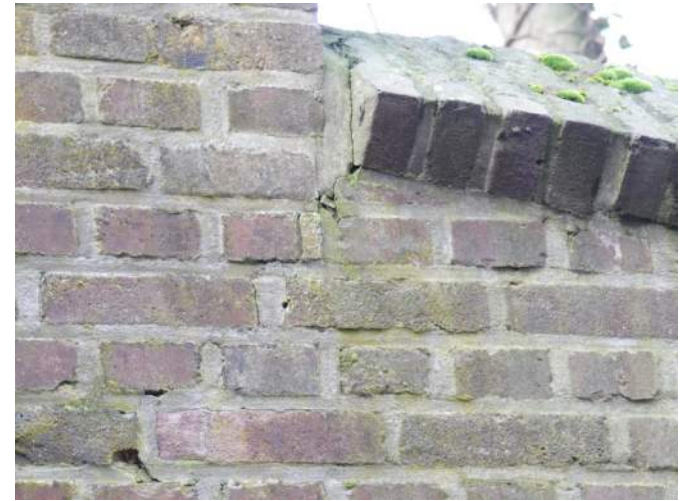
Afb. 05.22.06, gescheurd metselwerk bij verspringing in hoogte

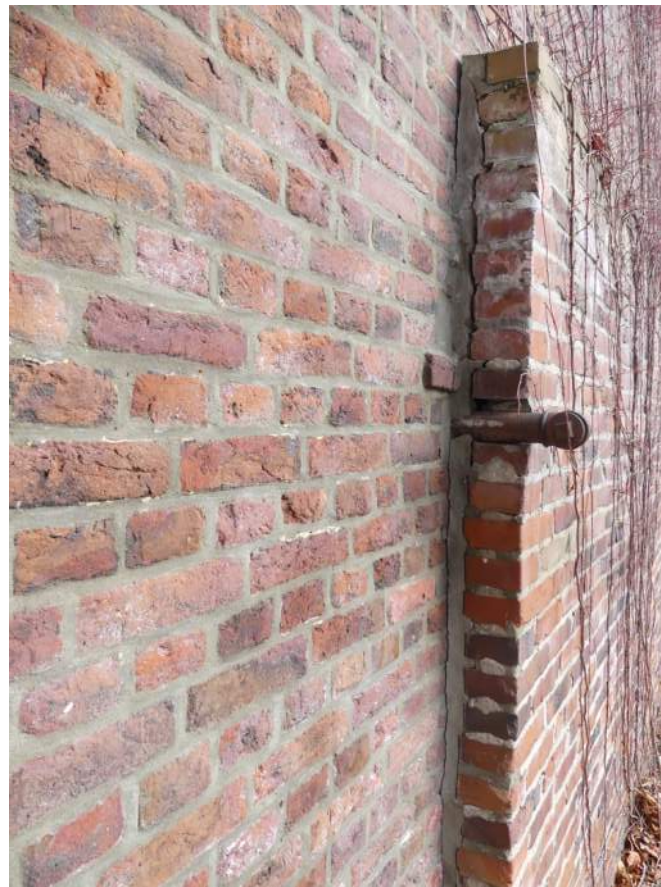
Afb. 05.22.04, losgescheurd verdikkend metselwerk

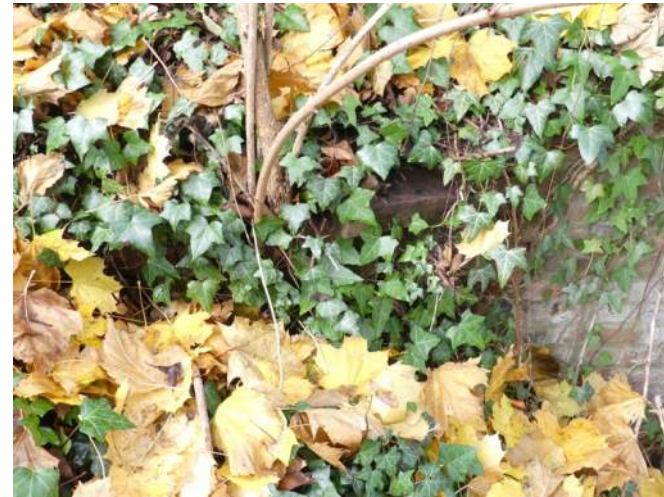
Afb. 05.22.07, gedefformeerd metselwerk onder begroeiing

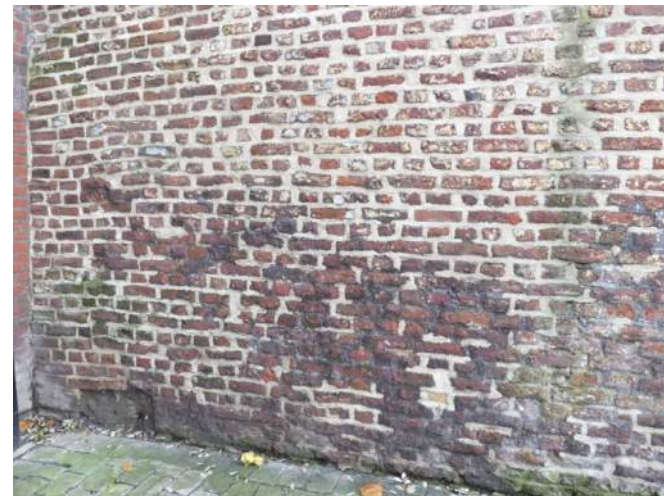
Afb. 05.22.09, lekkagesporen watervoerende scheur

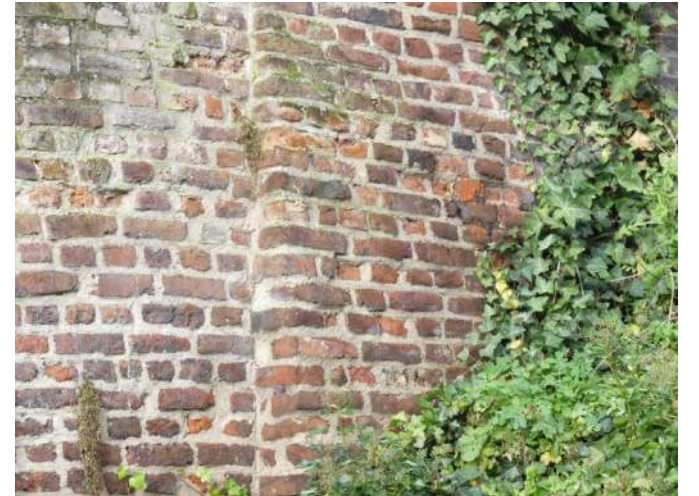
Afb. 05.22.10, alg- en mosgroei, verspreid kapotte stenen

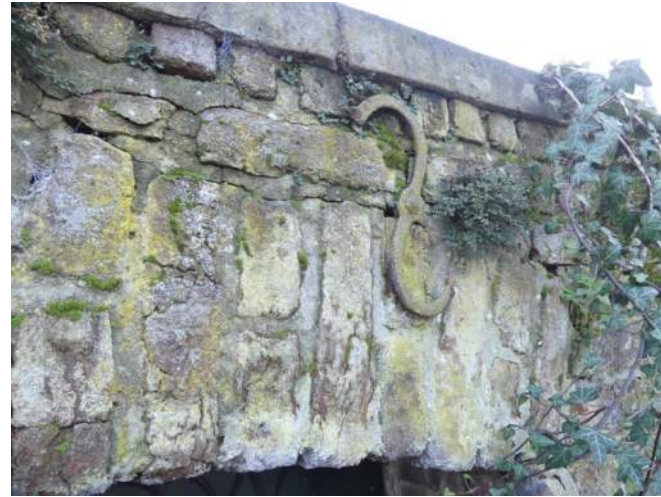
Afb. 05.22.14, losgescheurd metselwerk boven opening, veel begroeiing

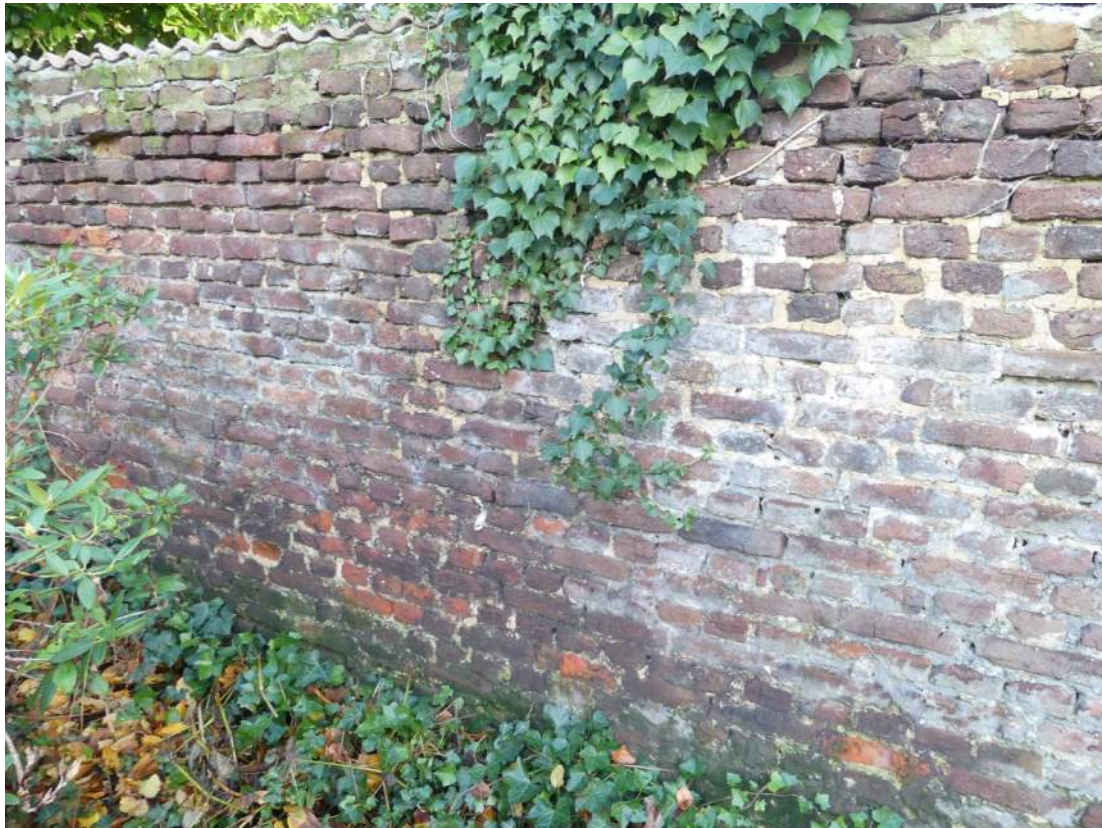
Afb. 05.22.15, uitgevallen voegwerk, kapotte stenen
