## 6. Wal 06, Sanderboutwal, de tuin van het Toon Hermanshuis

## 7. Wal 07, het begin van de Sanderboutwal

## 8. Wal 08, het midden van de Sanderboutwal

12. Wal 12, Fort Sanderbout

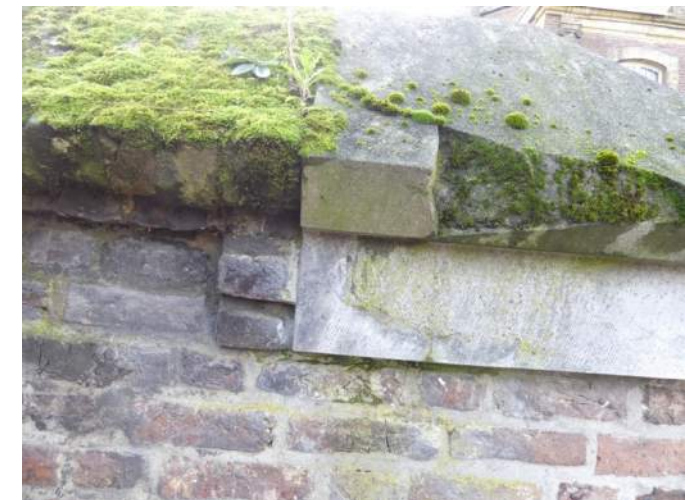
Afb. 05.35.05, mosgroei en breuk in afdekkap

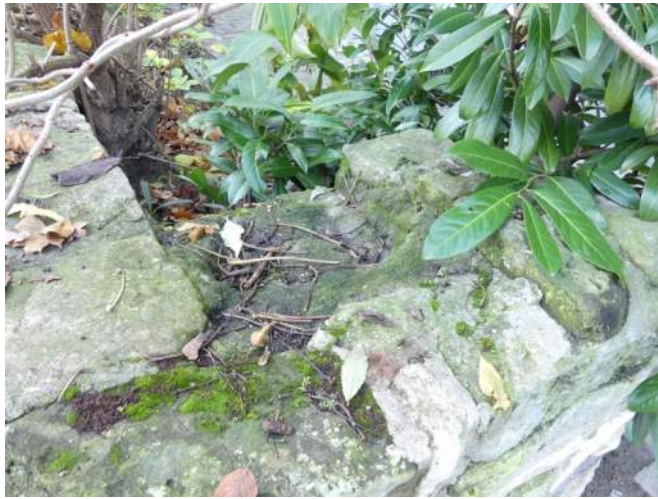
Afb. 05.35.06, afgebroken stuk afdekkap, scheur loopt door

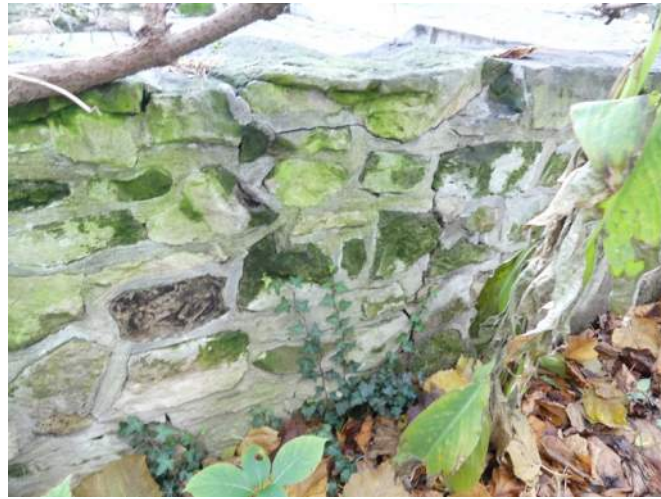
Afb. 05.35.07, verdwenen blok natuursteen

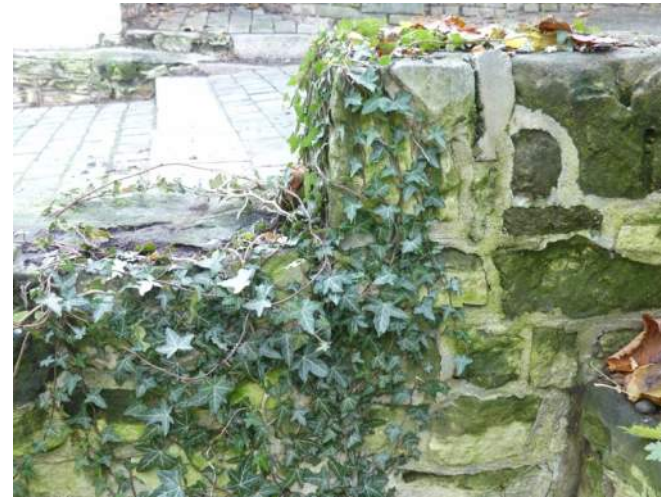
Afb. 05.35.08, gescheurd natuursteen muurtje

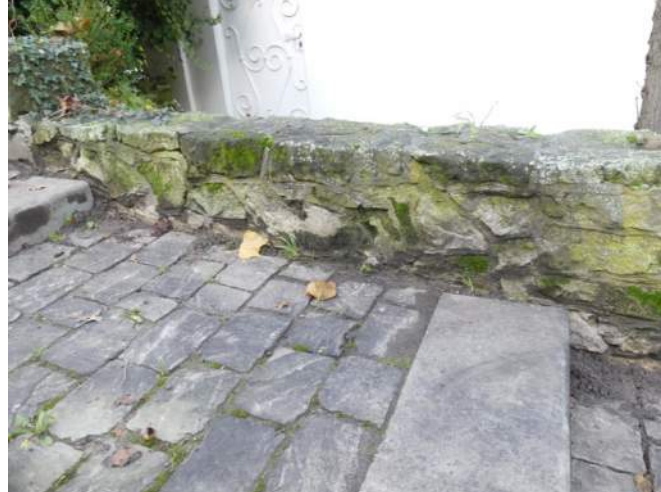
Afb. 05.35.09, slordig hersteld en uitgevallen voegwerk

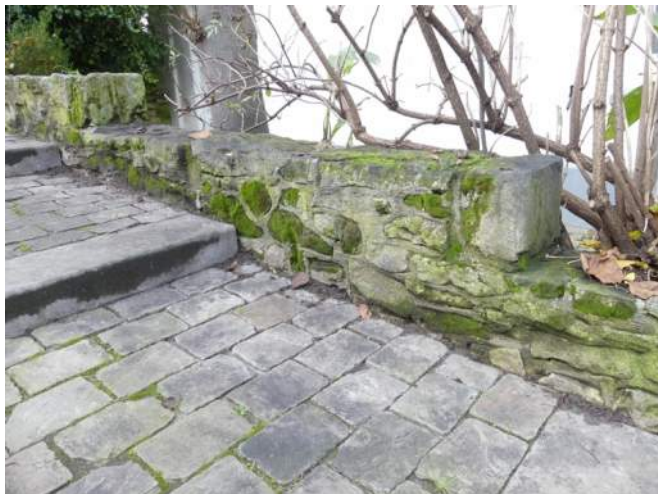
Afb. 05.35.10, losgescheurd voegwerk

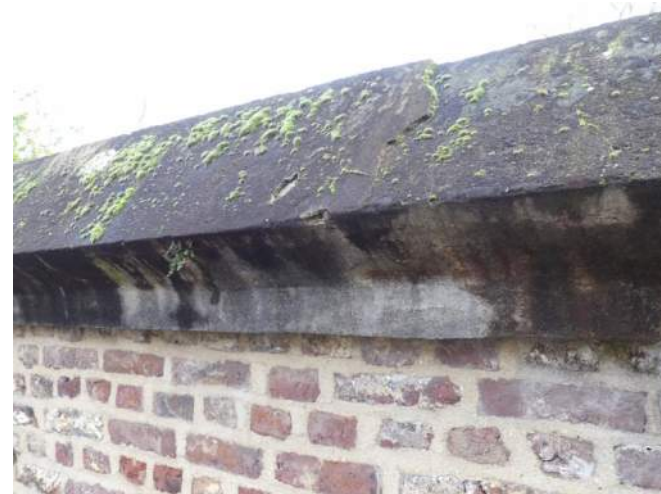
Afb. 05.40.02, beschadigde pleisterwerk afdekkap

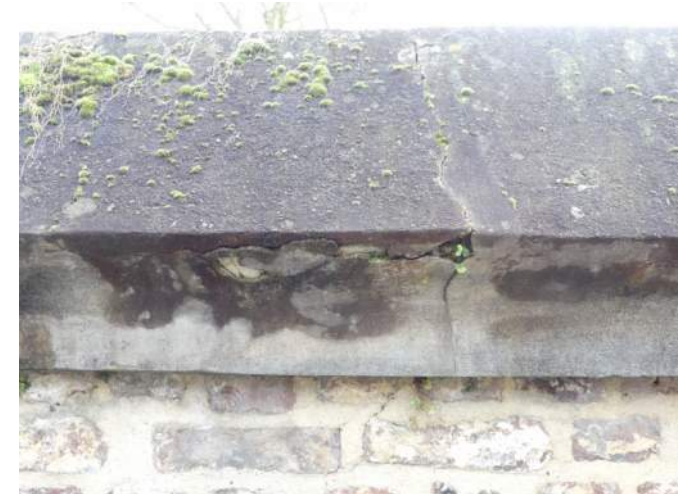
Afb. 05.40.03, gescheurde en ontzette pleisterwerk afdekkap

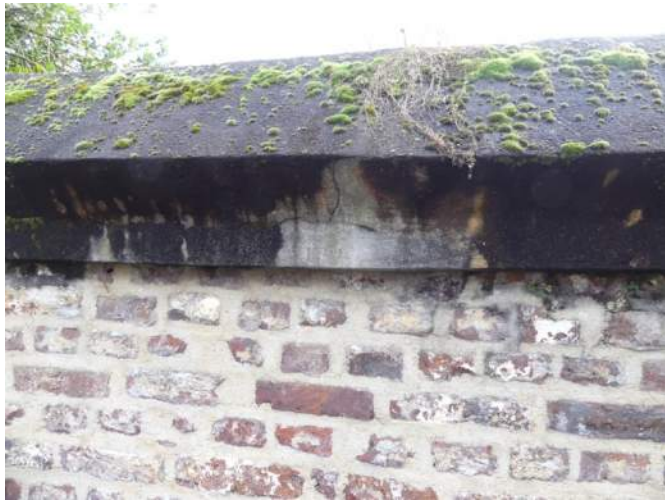
Afb. 05.40.04, losgescheurd (foutief gedetailleerd) 'water-profiel' met vegetatie in loshangende schil

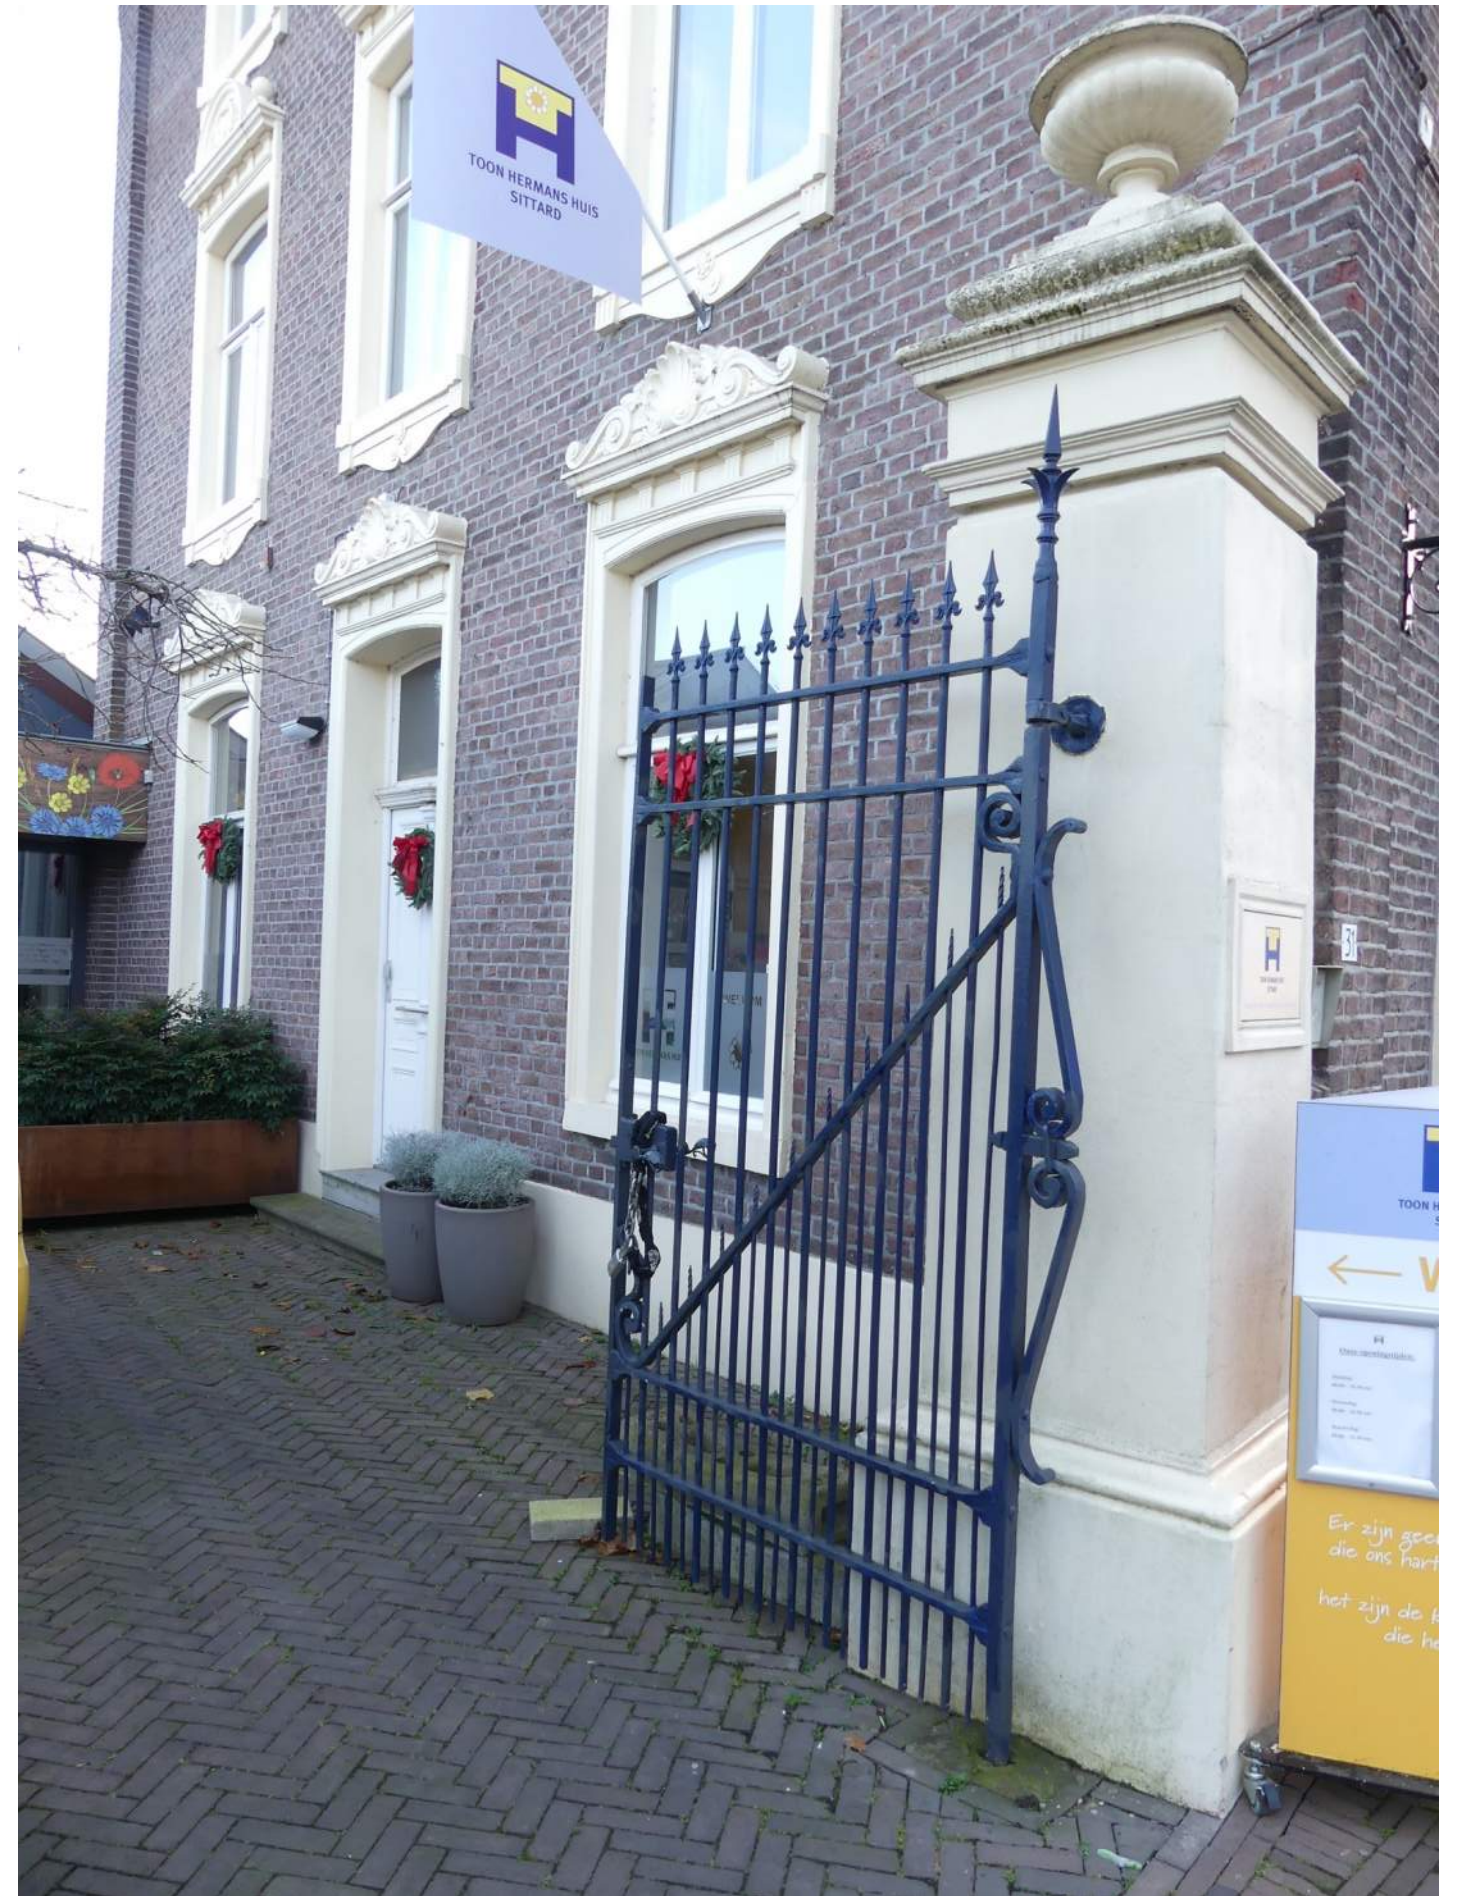
Afb. 06.00.04, detail linkerpenant met scheuren in het pleisterwerk

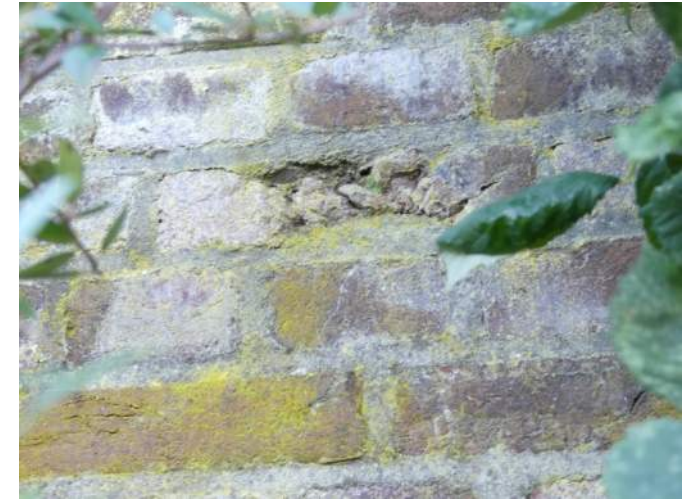
Afb. 06.22.02, kapotte steen

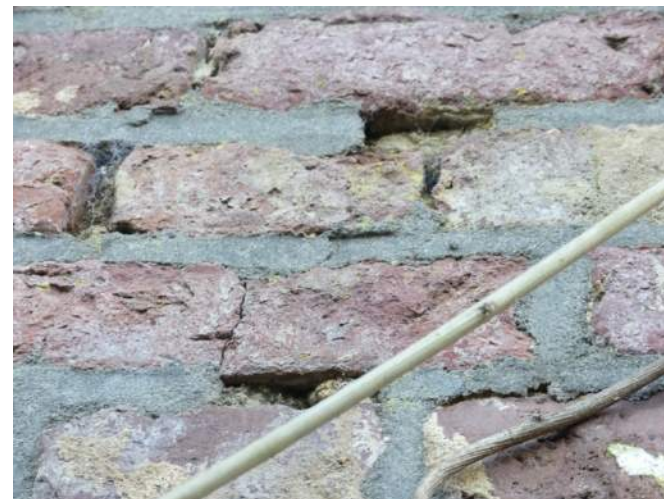
Afb. 06.22.03, gescheurde steen, niet vervangen bij (foutief) voegherstel

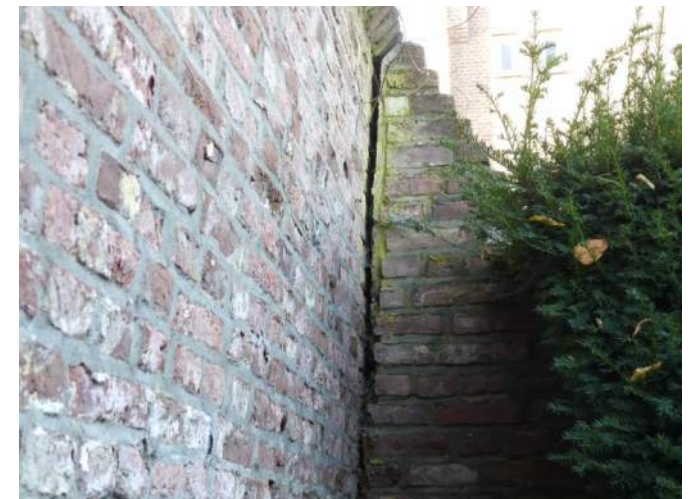
Afb. 06.22.04, losgescheurde steunbeer

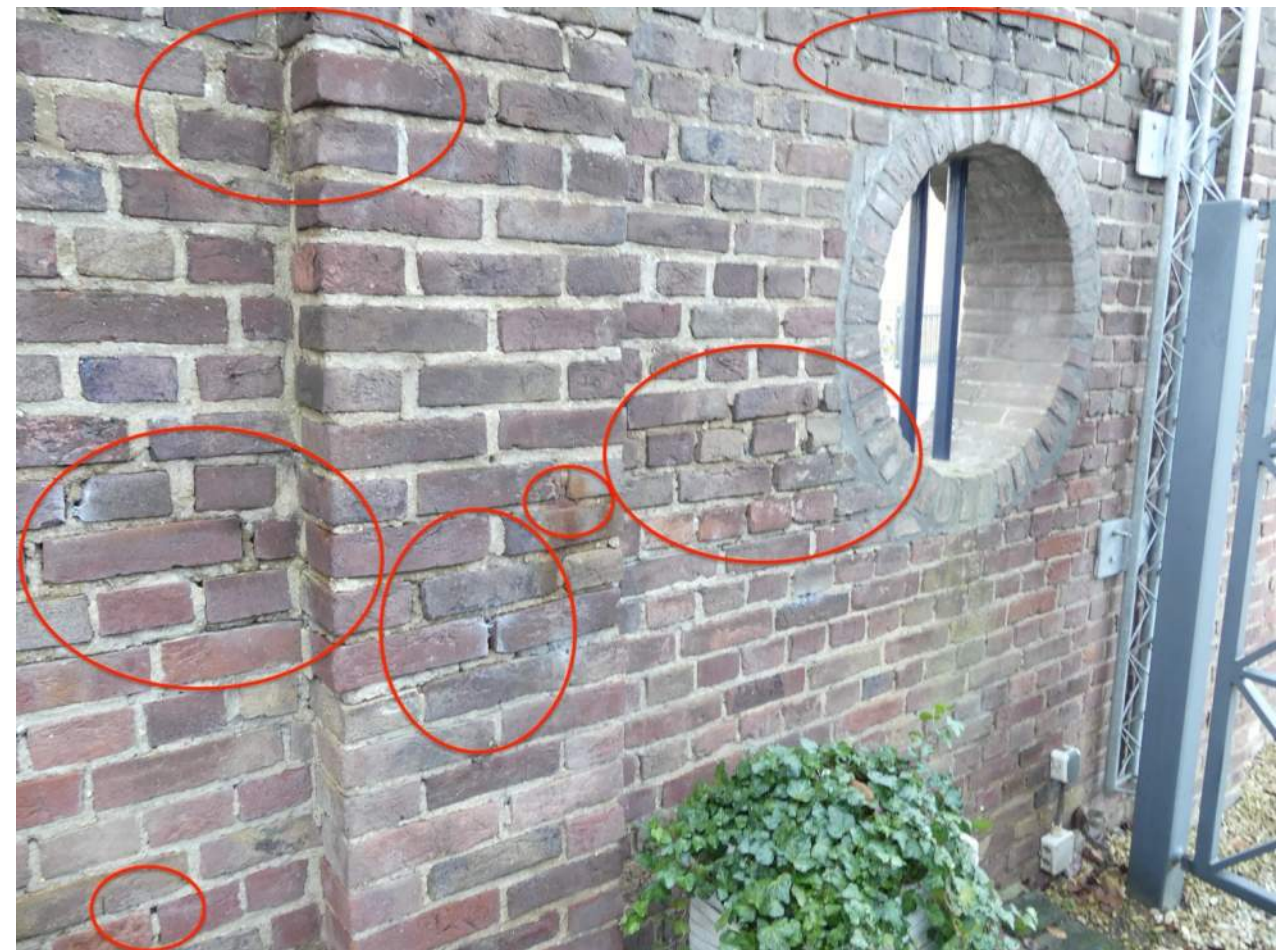
Afb. 06.22.21, slordig en zeer slecht aangebracht voegwerk en schade door roestend ijzerwerk

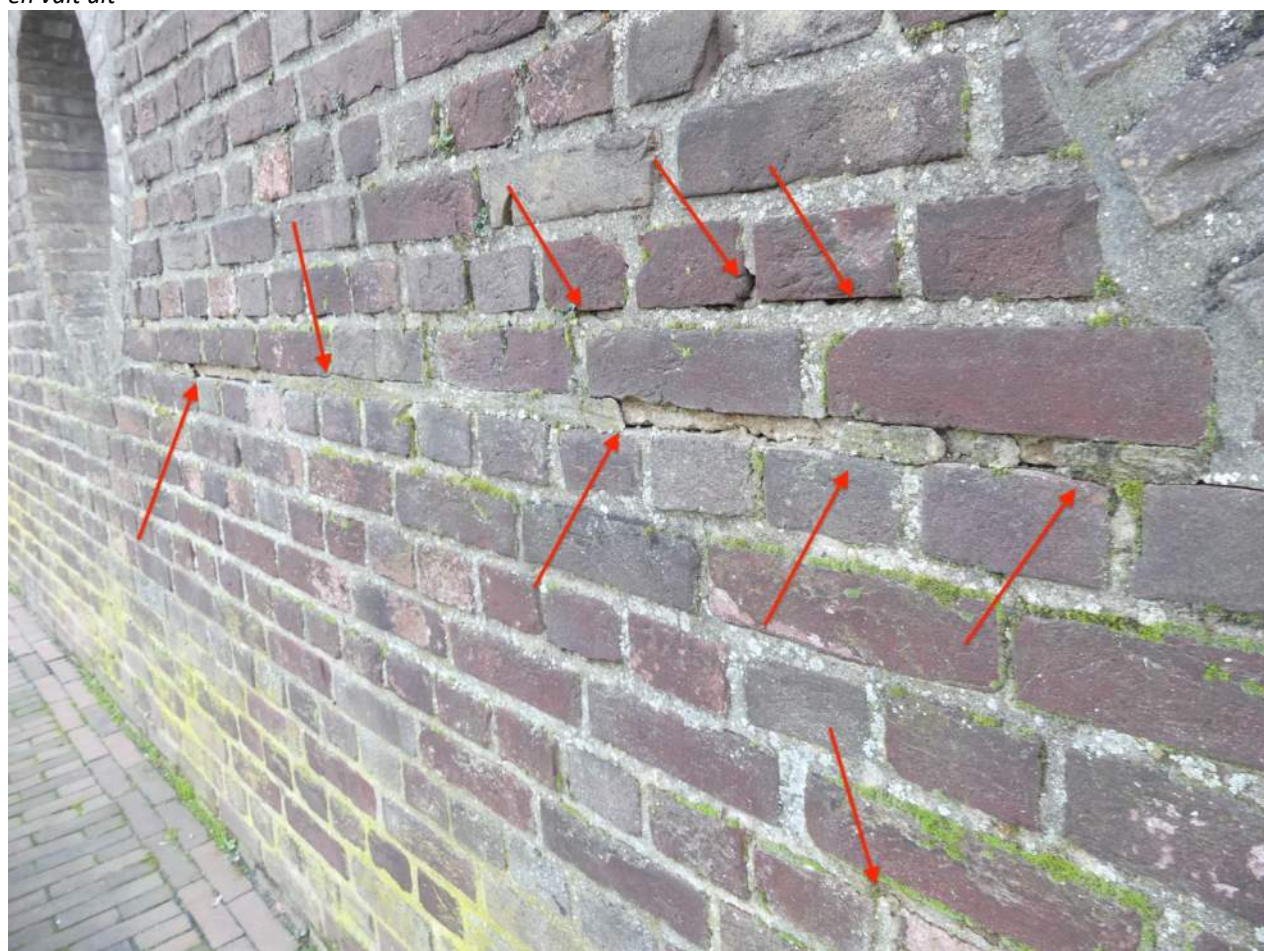
Afb. 06.22.20, te ondiep uitgehaald oud en aangebracht nieuw voegwerk, slecht hechtend, loszittend en uitvallend

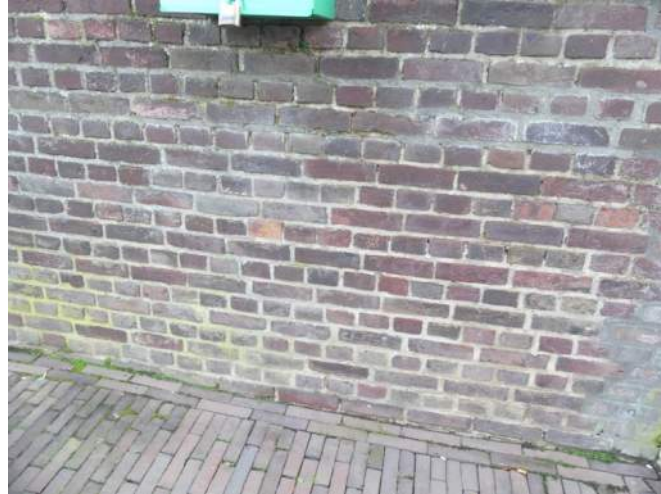
Afb. 06.22.23, lichte alg- en mosgroei

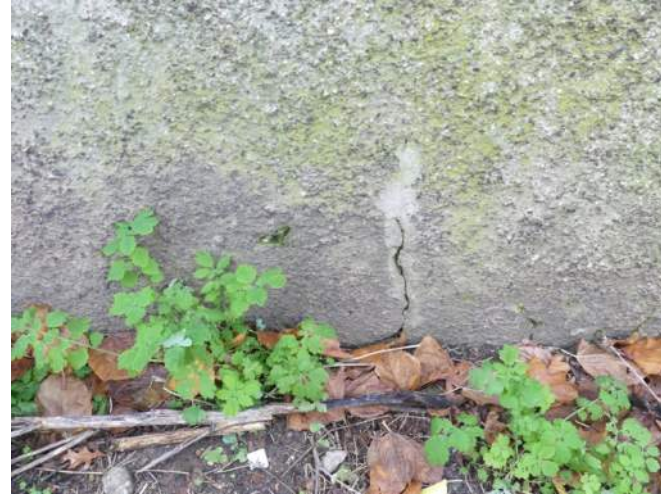
Afb. 06.40.02, gescheurd pleisterwerk

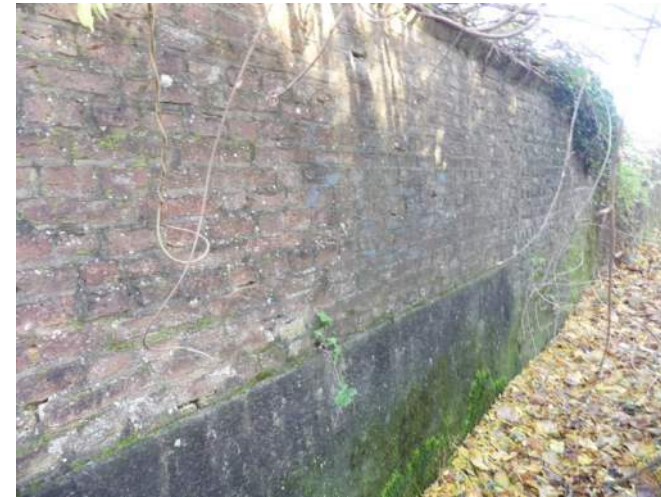
Afb. 06.40.07, geheel verdwenen pleisterwerk boven plintzone

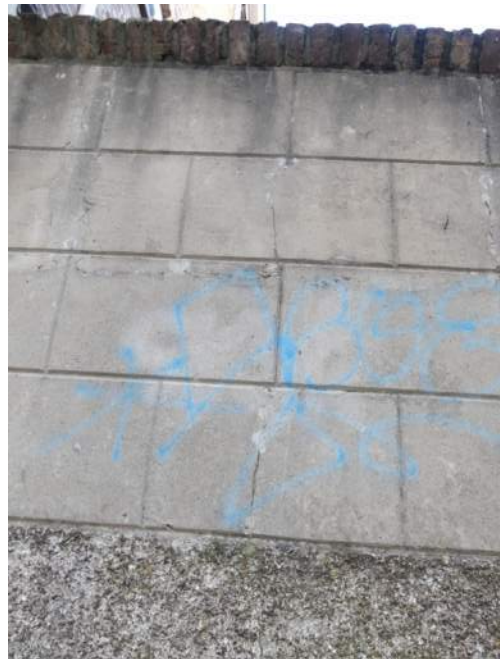
Afb. 06.40.03, verticaal (constructief?) gescheurd en afgebroken stukken pleisterwerk

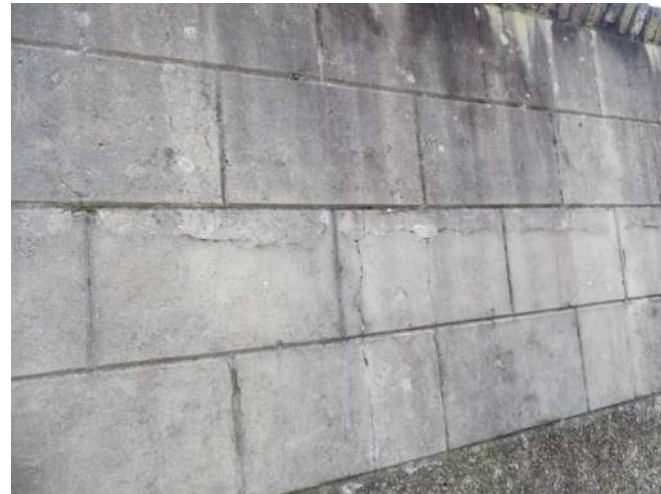
Afb. 06.40.04, gescheurd pleisterwerk

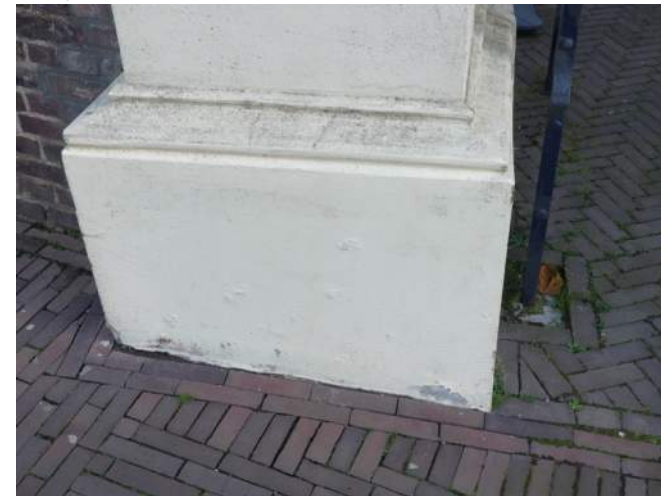
Afb. 06.46.01, loszittend verfwerk boven bestrating (waarschijnlijk onvoldoende doorgezet onder maaiveld)

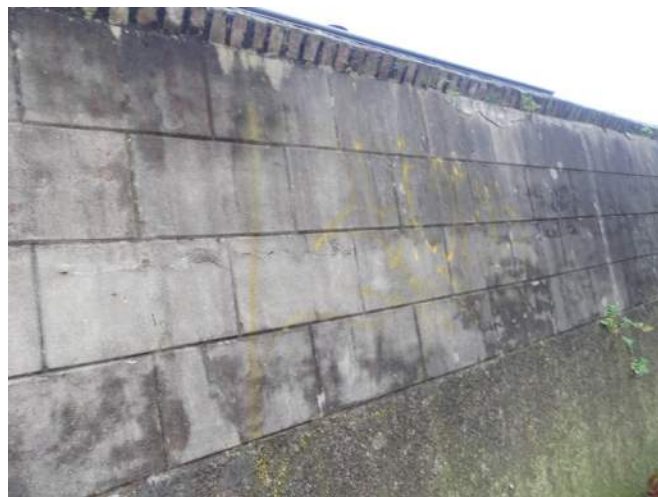
Afb. 06.40.05, gescheurd pleisterwerk en losse schollen

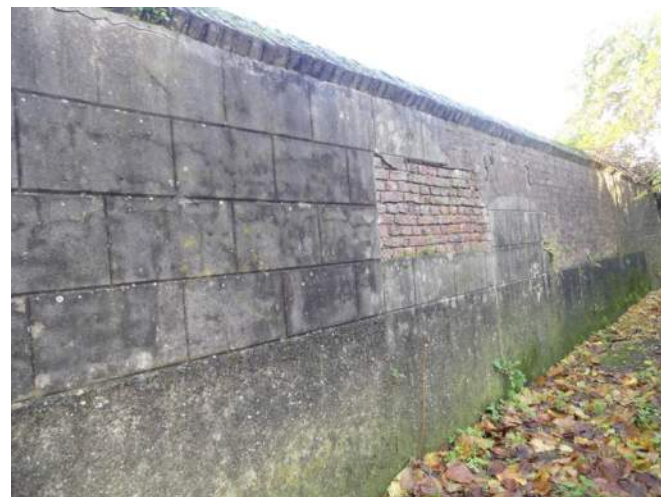
Afb. 06.40.06, afgevalen stukken pleisterwerk

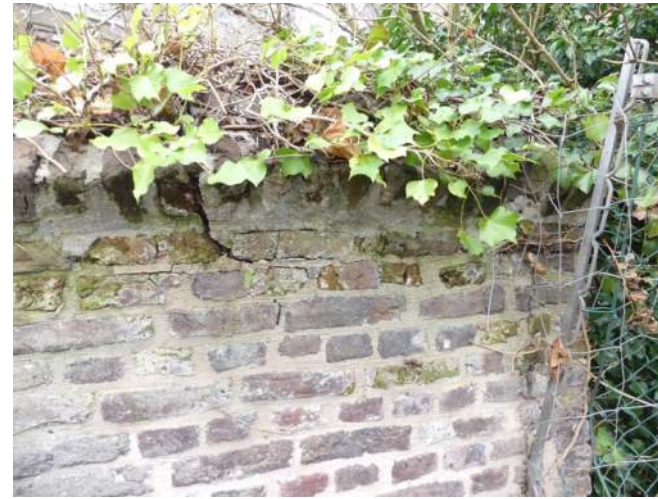
Afb. 10.22.09, losgescheurd voegwerk

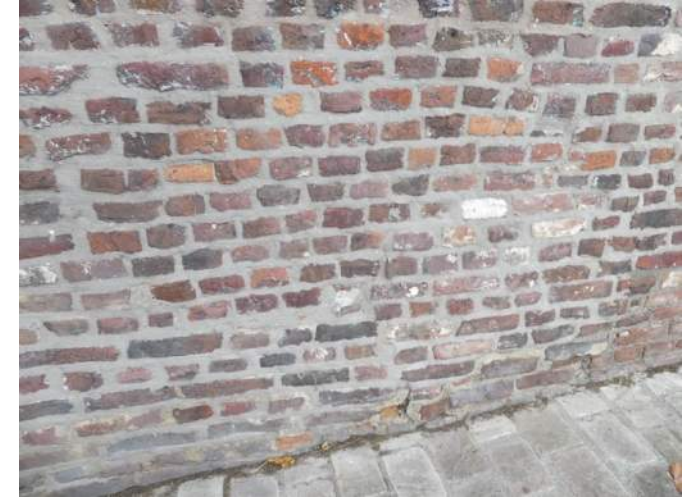
Afb. 10.22.10, foutief hersteld en (weer) losscheurend voegwerk

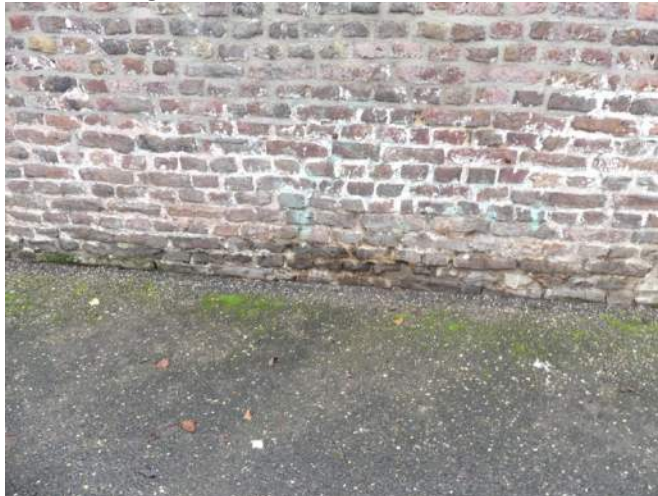
Afb. 10.22.05, uitgespoeld voegwerk bij maaiveld

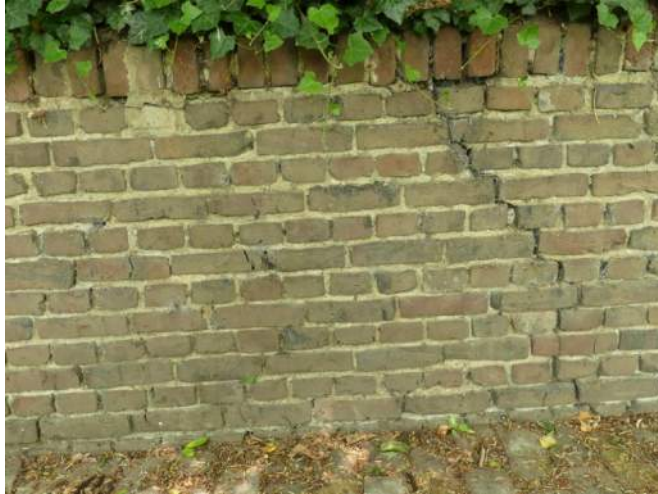
Afb. 11.22.01, gescheurd metselwerk, omhoog gedrukte rollaag en uitgesleten voegwerk

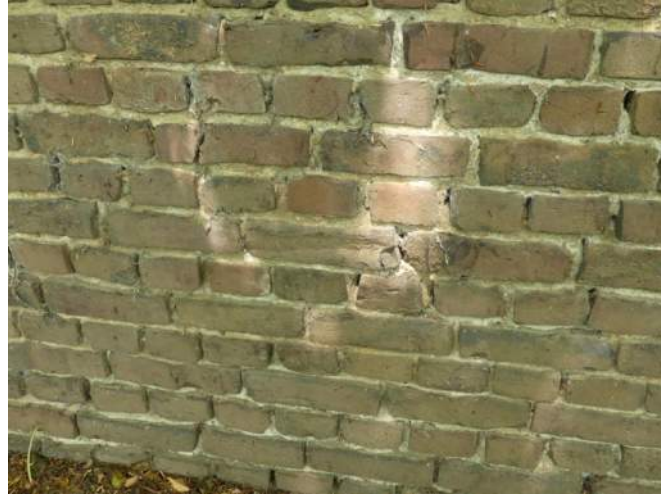
Afb. 11.22.02, kapotte stenen en uitgesleten voegwerk

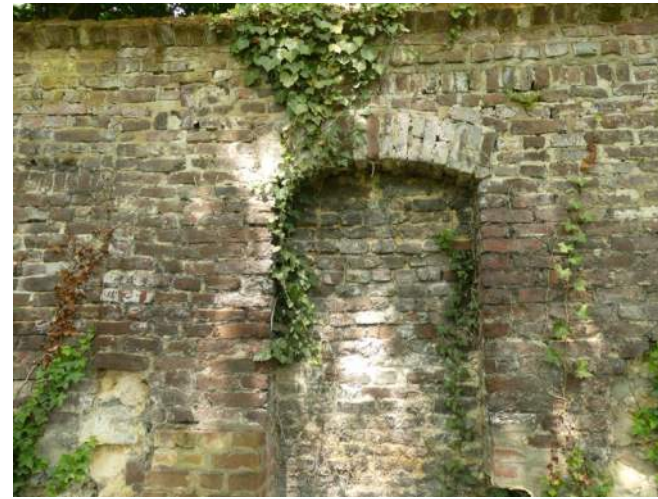
Afb. 11.22.07, gescheurd metselwerk en begroeiing

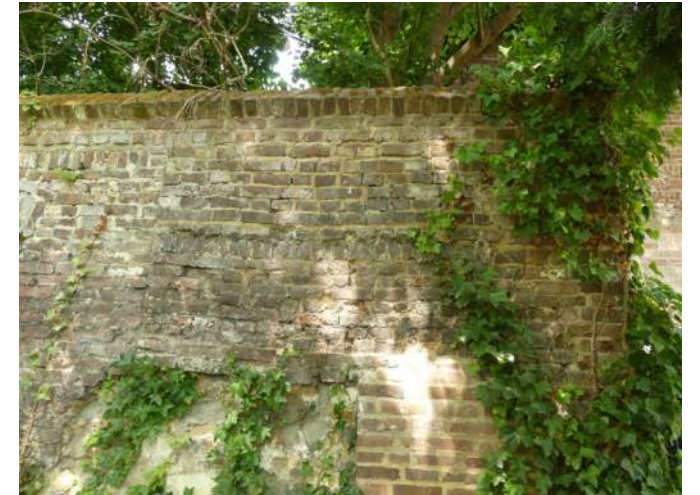
Afb. 11.22.10, gedefformeerd, weggefallen en gescheurd metselwerk

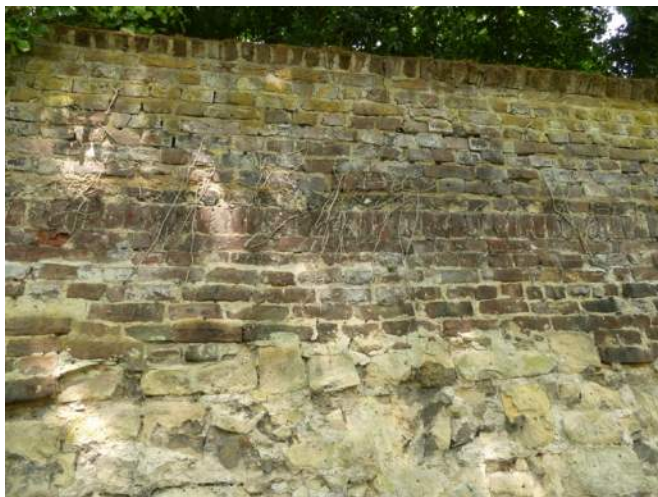
Afb. 11.22.05, gescheurd metselwerk en dode begroeiing

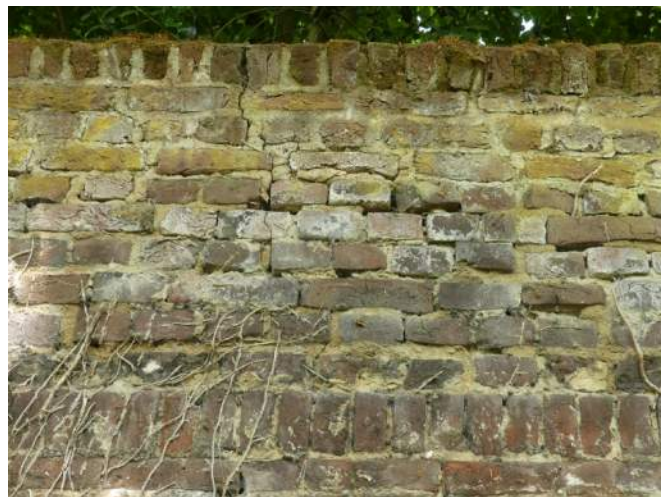
Afb. 11.22.06, gescheurd metselwerk, losliggende stenen en uitgevallen voegwerk

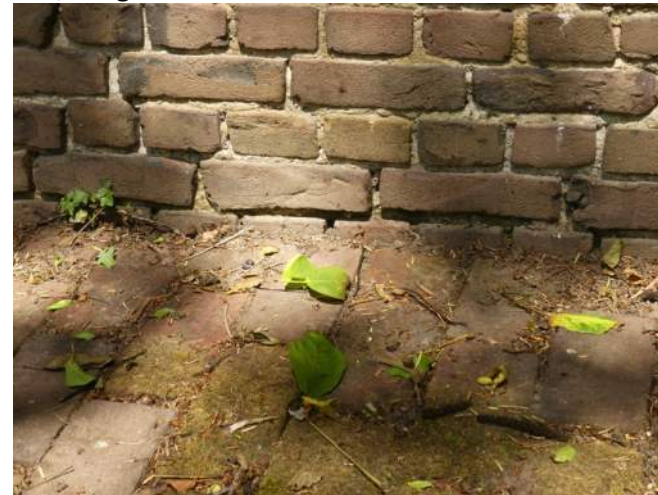
Afb. 11.22.11, diep uitgespoeld voegwerk bij maaiveld

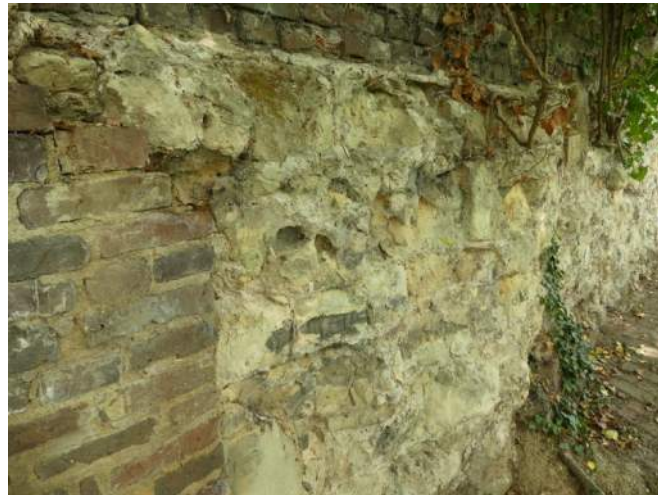
Afb. 11.35.02, gedegradieerd paramentwerk, van nagenoeg alle blokken is de buitenste laag afgesleten/geboerd

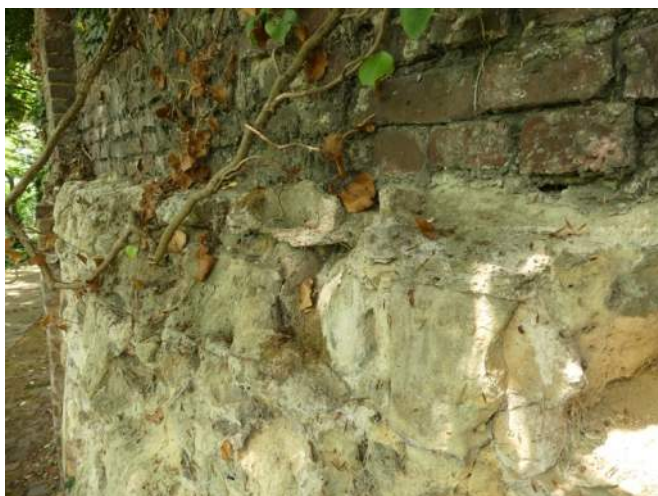
Afb. 11.35.03, baksteen verhoging van natuursteen walmuur, de degradatie van het mergel is duidelijk zichtbaar

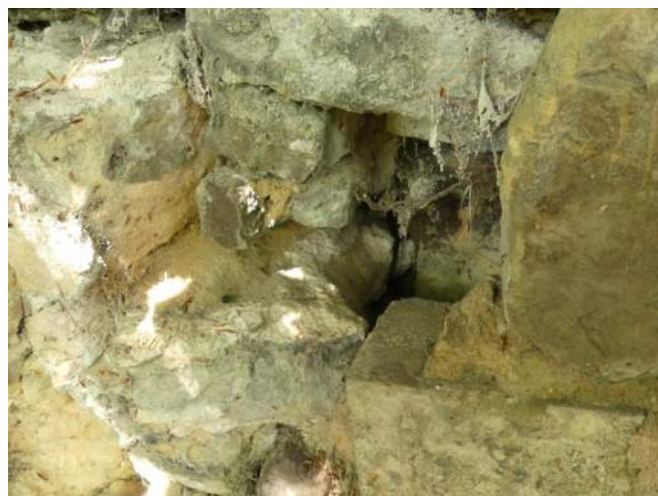
Afb. 11.35.04, onsamenvhangende aansluiting

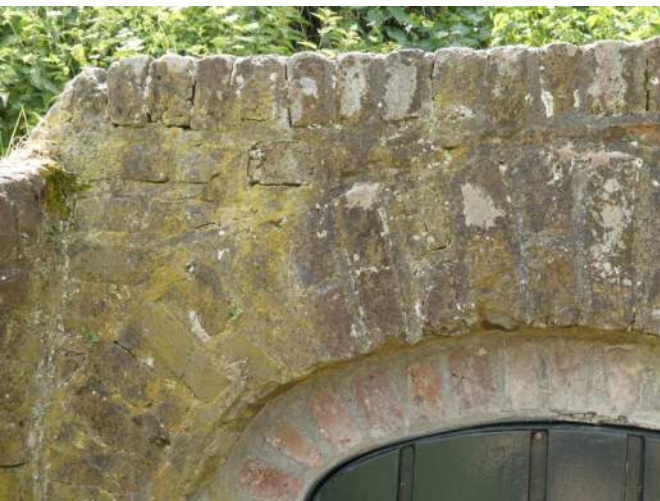
Afb. 05.22.05, scheurtjes in het metselwerk

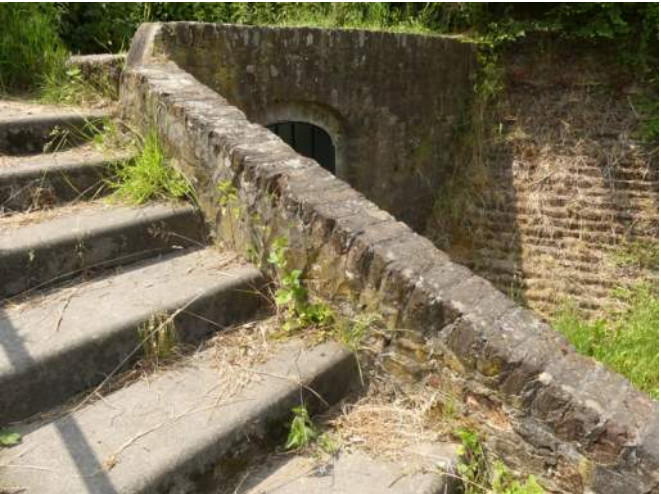
Afb. 05.22.02, kapotte stenen (door te harde voegmortel)

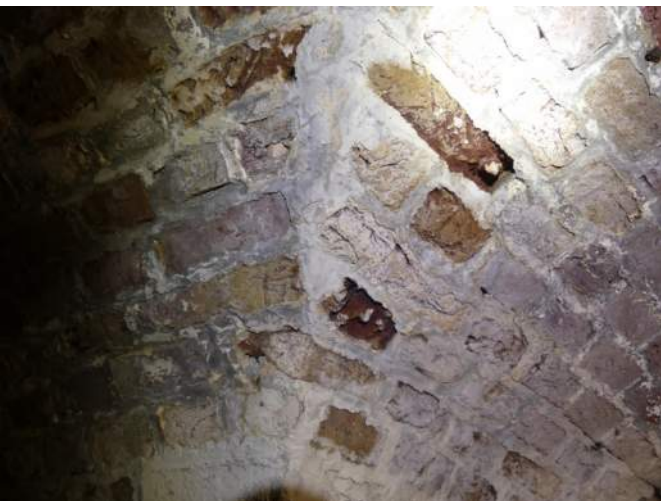
Afb. 05.22.06, losgescheurde stenen

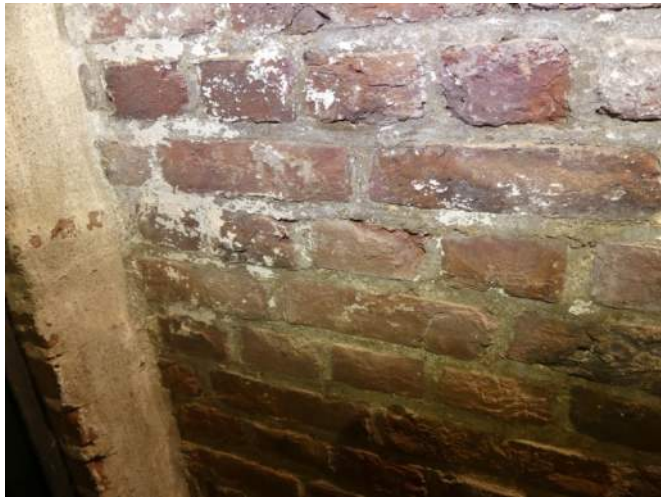
Afb. 05.22.07, kapotte stenen

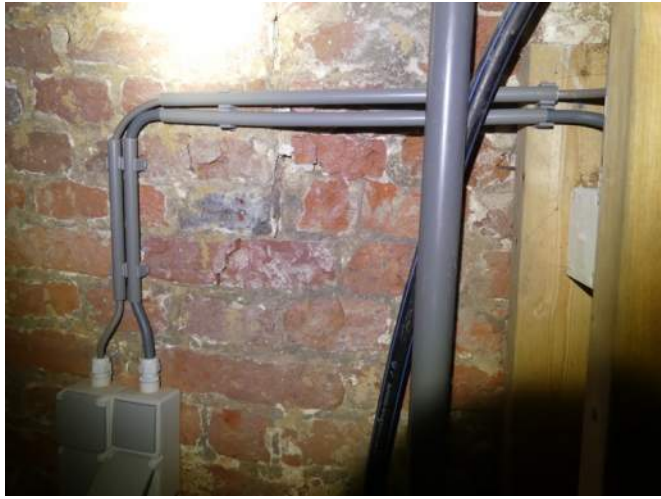
Afb. 05.22.11, scheurtjes in het muurwerk

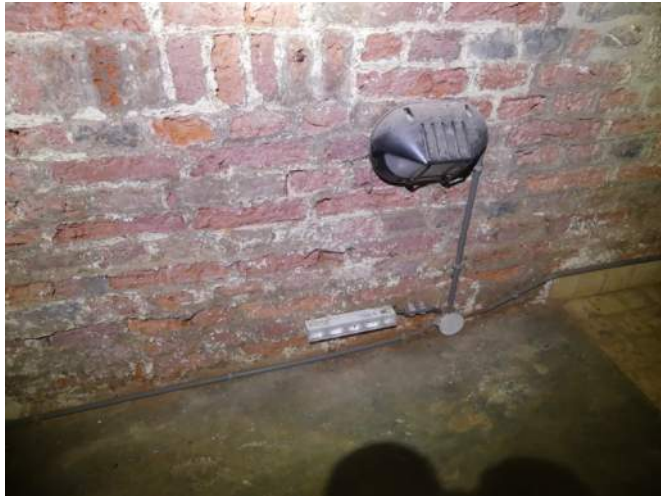
Afb. 05.22.12, kapotte stenen

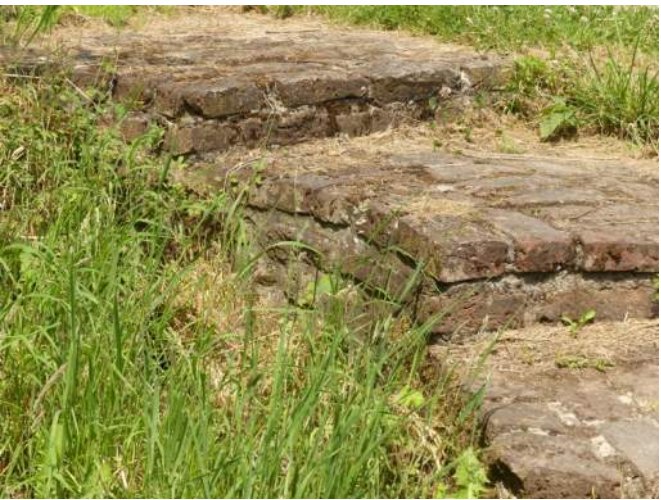
Afb. 12.22.14, uitgevallen voegwerk en begroeiing

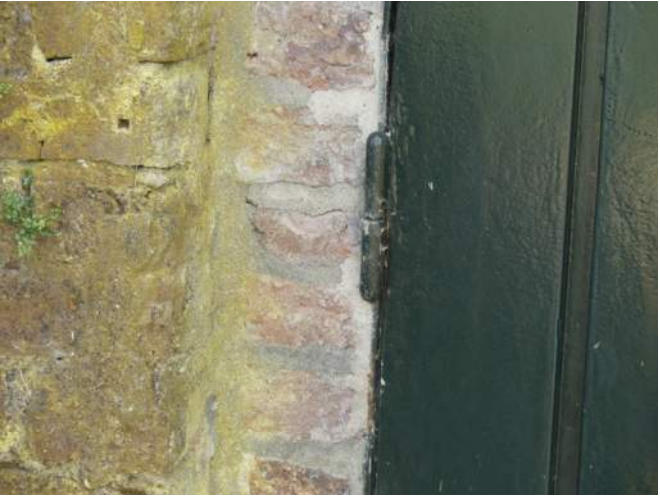
Afb. 12.22.15, gescheurd (roestdruk?) voegwerk en uitgevallen

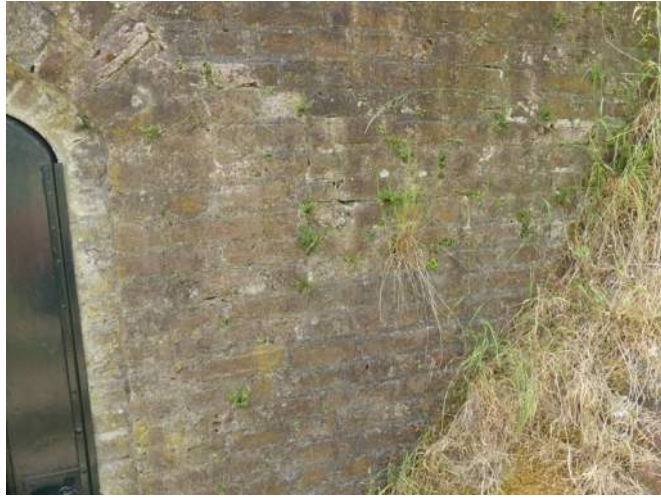
Afb. 12.22.16, gescheurd en uitgevallen voegwerk met alggroei, vegetatie en begroeiing

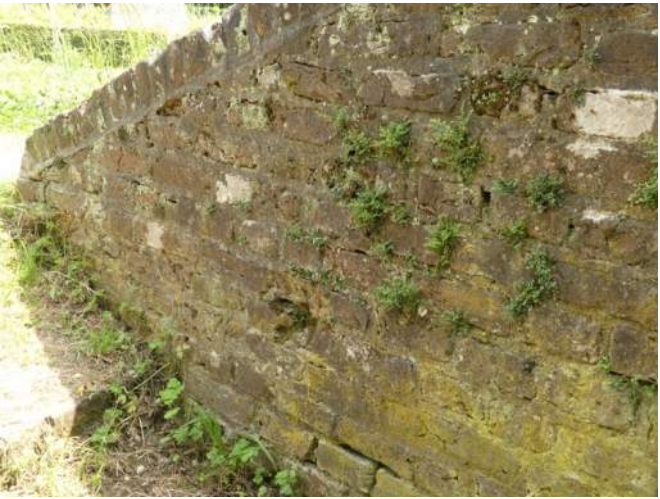
Afb. 12.22.17, uitgevallen voegwerk met algaanslag en inwortelende vegetatie

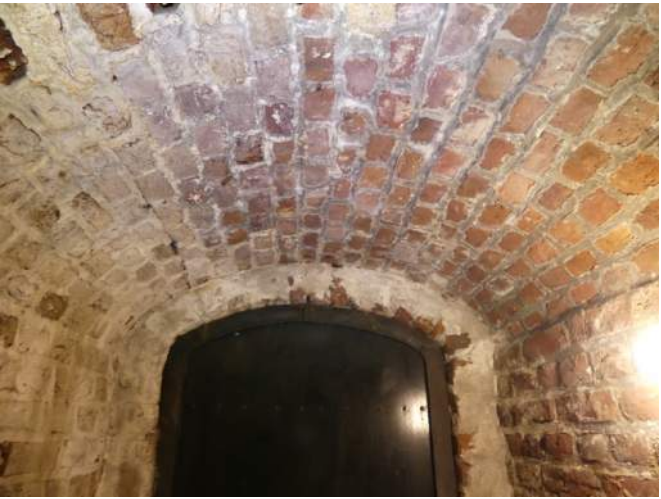
Afb. 12.22.18, gescheurde lintvoeg in gewelf kruitkamer (entreegang)

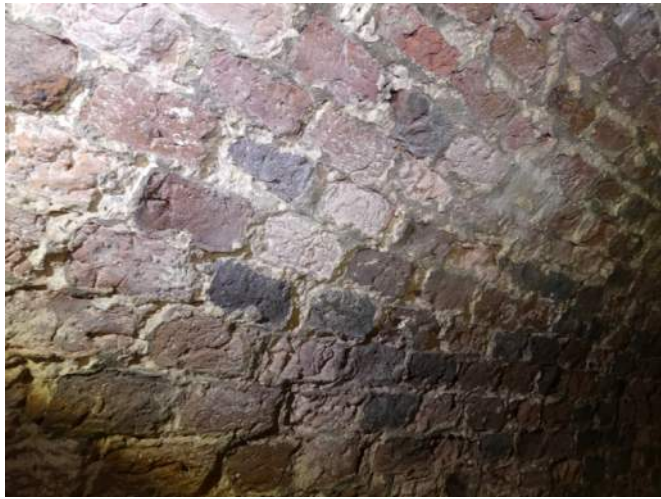
Afb. 12.22.19, alggroei op voegen – duidend op vochttransport

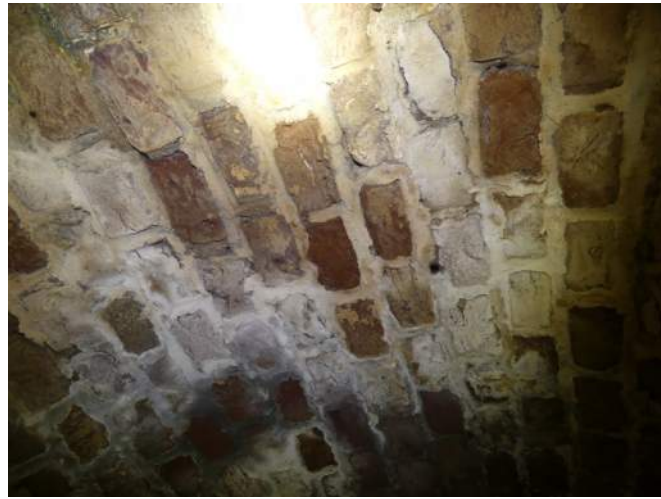
Afb. 12.22.20, uitbloei op gewelfvoegwerk, duidend op vochttransport

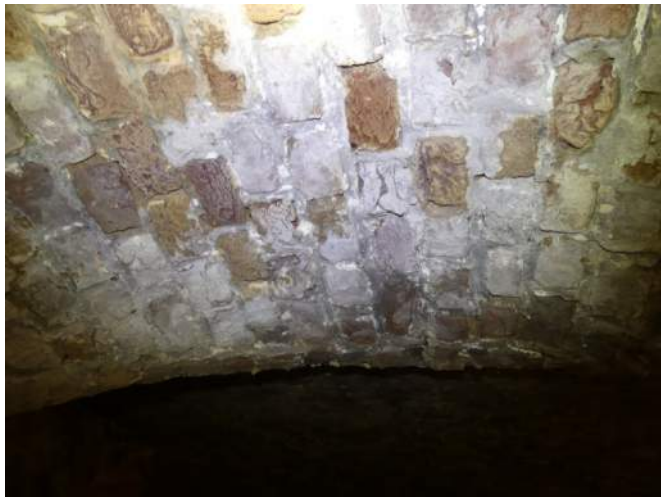
Afb. 12.22.21, uitbloei op gewelfvoegwerk, duidend op vochttransport

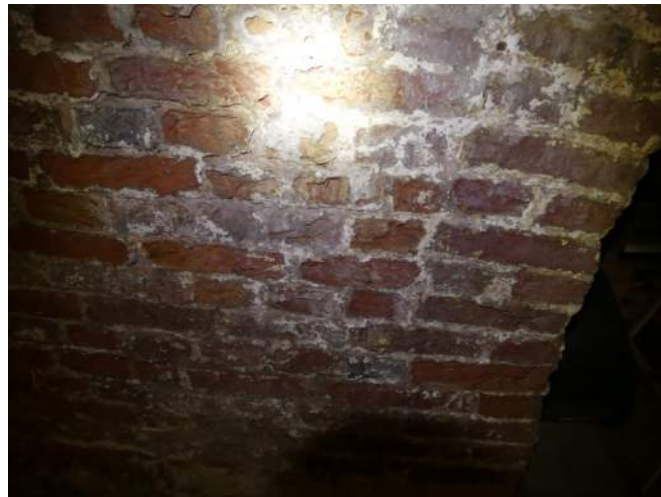
Afb. 12.22.22, verzandend- en uitgevallen gewelfvoegwerk

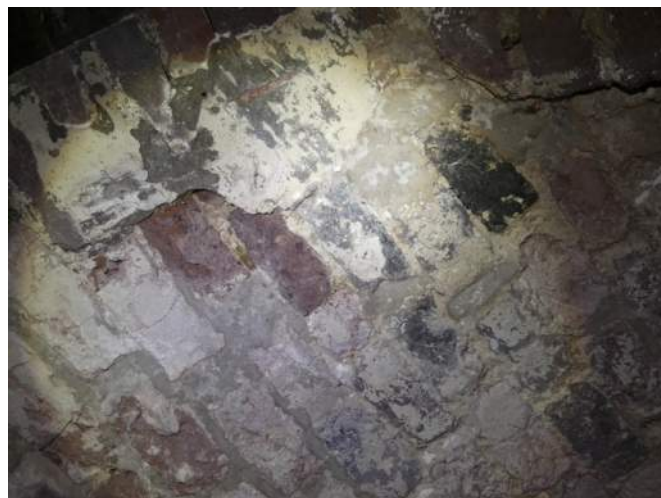
Afb.12.22.24, gescheurd en uitgevallen gewelfvoegwerk

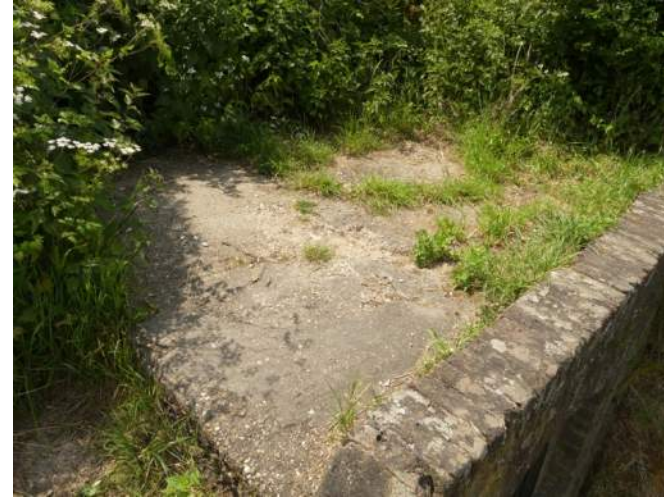
Afb. 12.22.25, begroeide afdekking kruitkamer (entree)

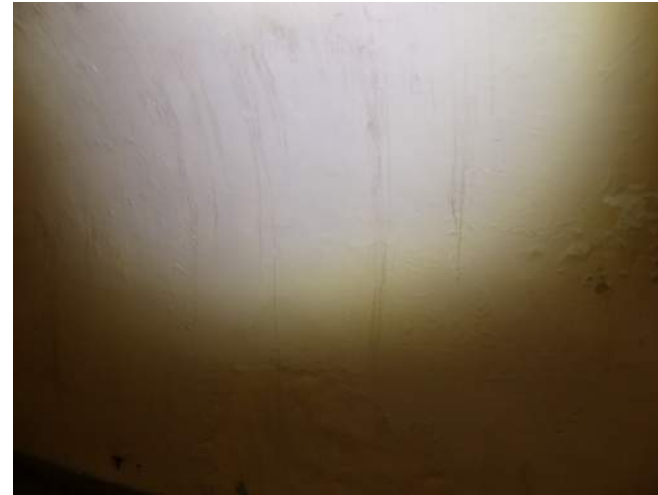
Afb. 12.40.09, lekkagesporen

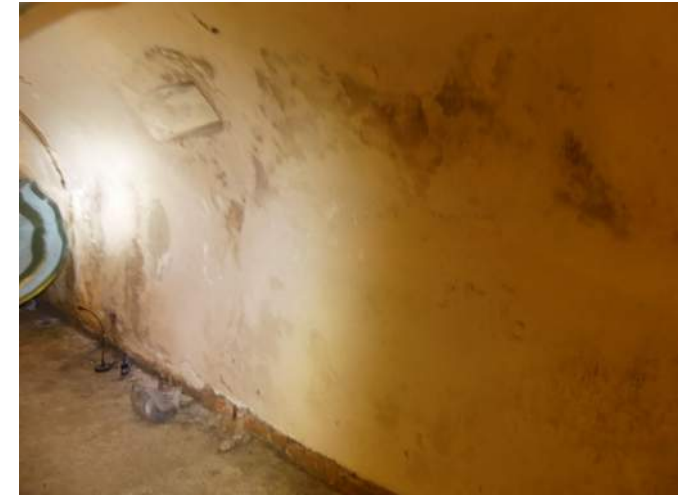
Afb. 12.40.10, beschadigd en verontreinigd pleisterwerk
