## 6. Wal 06, Sanderboutwal, de tuin van het Toon Hermanshuis

## 7. Wal 07, het begin van de Sanderboutwal

## 8. Wal 08, het midden van de Sanderboutwal

12. Wal 12, Fort Sanderbout

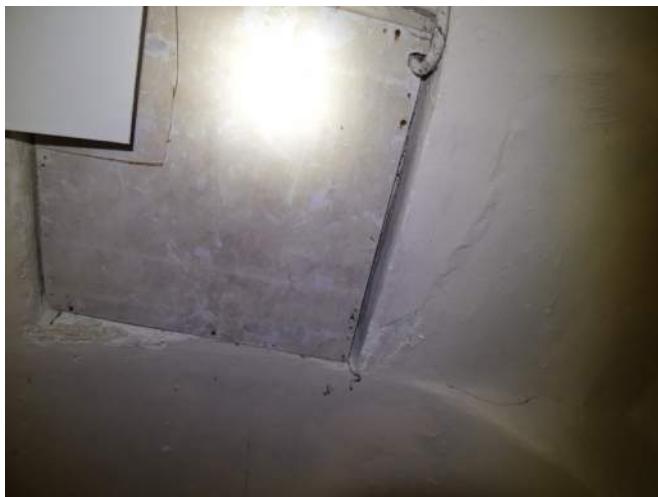
Afb. 12.40.05, gescheurd en beschadigd pleisterwerk

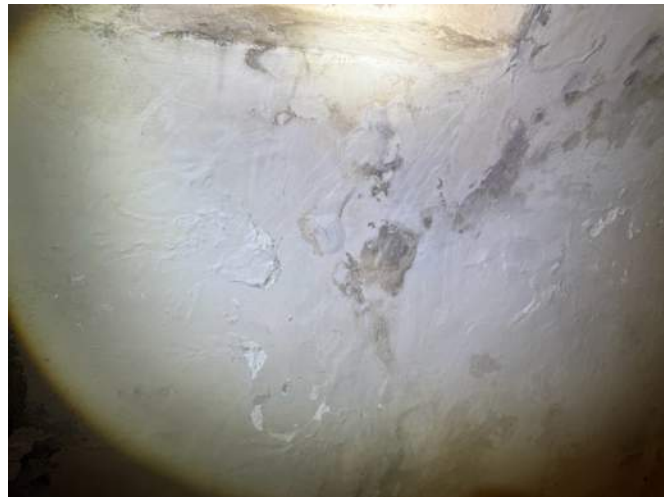
Afb. 12.40.06, beschadigde pleisterwerk afdekkap
