## Rapportage en advies Stadsmuren en Fort Sanderbout, Sittard

Joan van den Hurk

26-12-2025

Wallen binnen beschermd stadsgezicht Sittard, Sittard

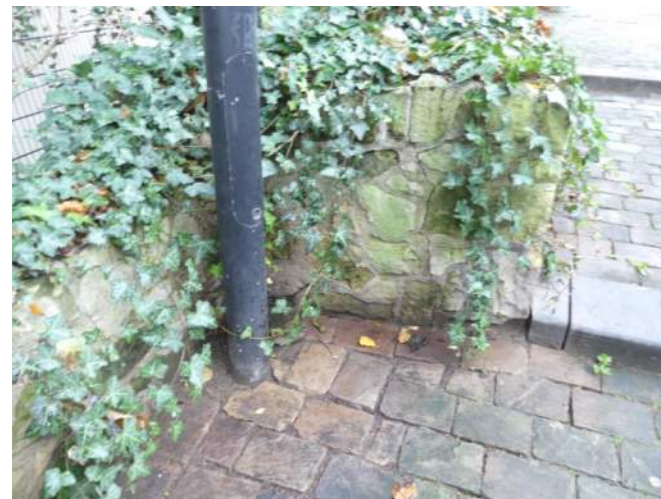
Afb. 01.35.03, gescheurd metselwerk (hoek, mechanisch?)

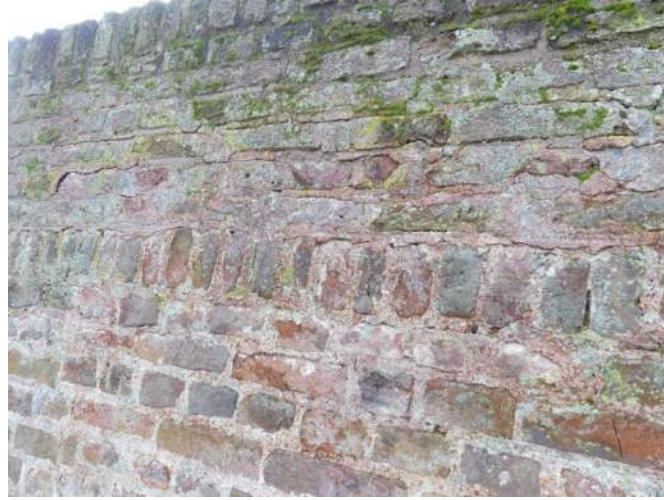
Afb. 03.22.02, losgescheurd metselwerk

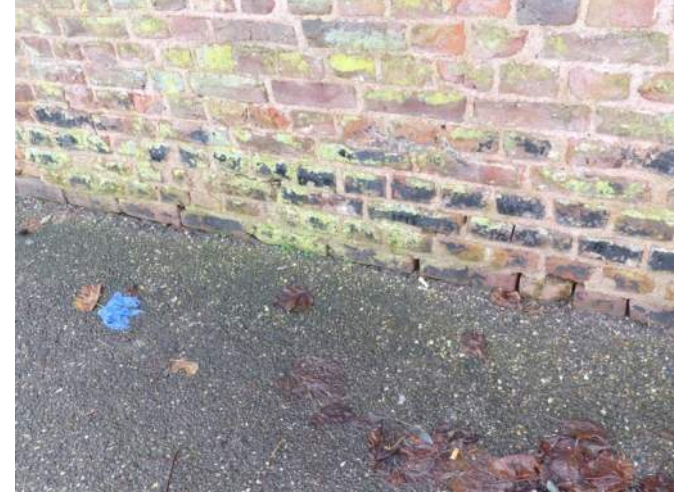
Afb. 03.22.12, ontbrekend voegwerk maaiveld/straatniveau

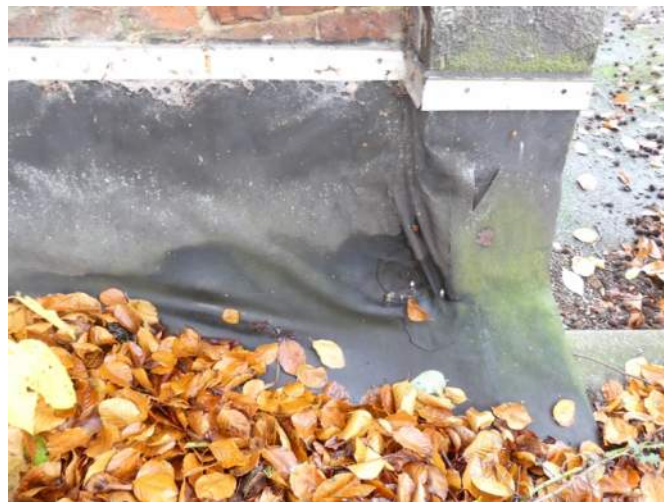
Afb. 04.16.02, gescheurde folie

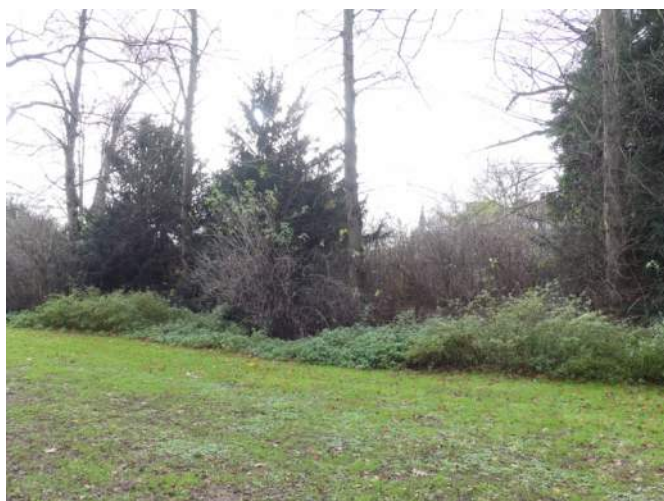
Afb. 04.16.03, door plantsoen onbereikbare muur, hierdoor geen onderhoud op te nemen of uit te voeren

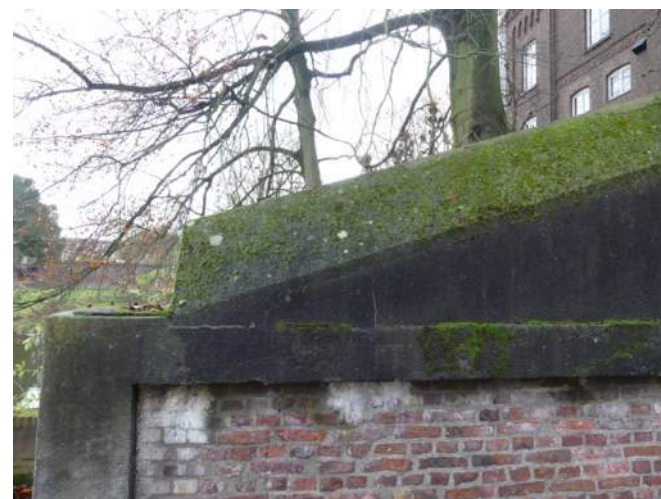
Afb. 04.21.03, vervuild oppervlak, alg- en mosgroei

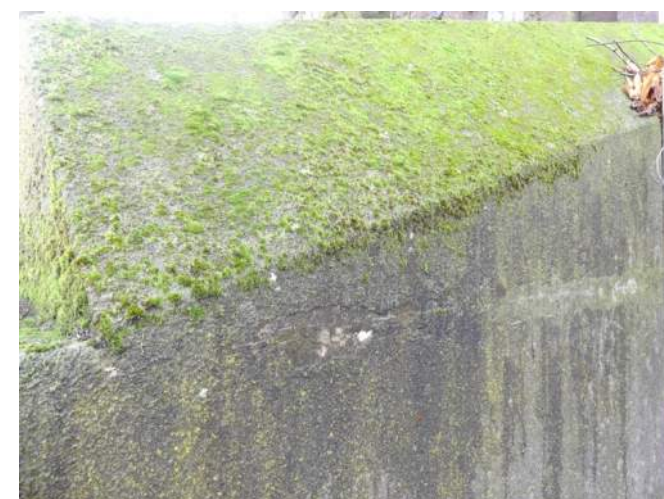
Afb. 04.21.06, alg- en mosgroei, scheuren

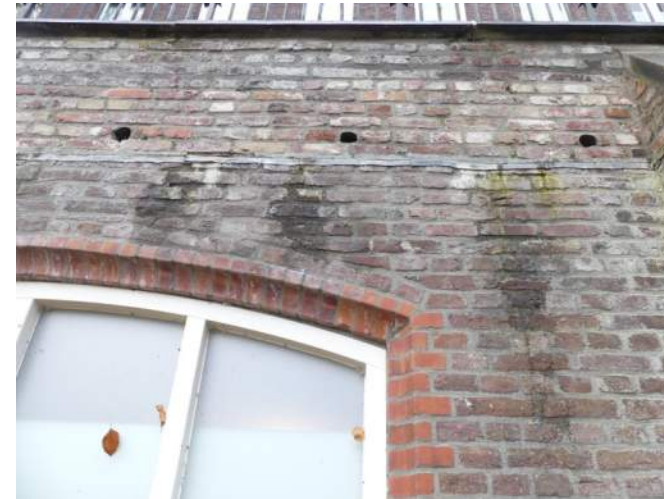
Afb. 04.22.19, lekkagesporen onder muurlood

Afb. 04.35.31, losstaande klemstrip, functioneloos; water kan er zo achter lopen (mogelijk causaal verband met afb. 04.22.19/20)

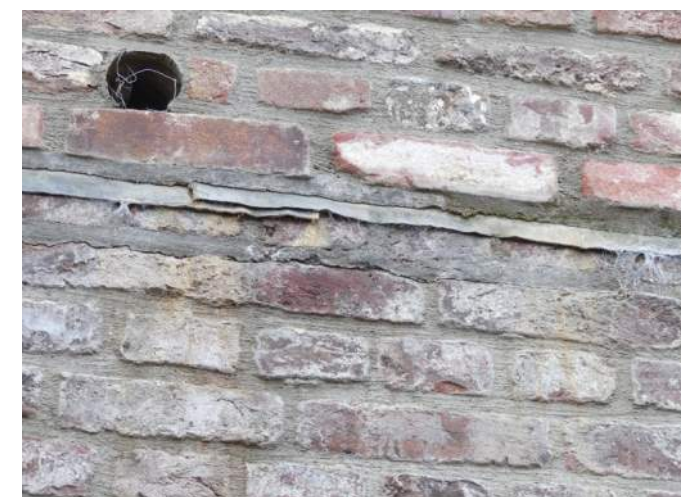
Afb. 04.22.22, losgescheurde voeg boven muurlood, ontbrekend felsrandje aan onderste loodstrook, slecht passend herstelwerk

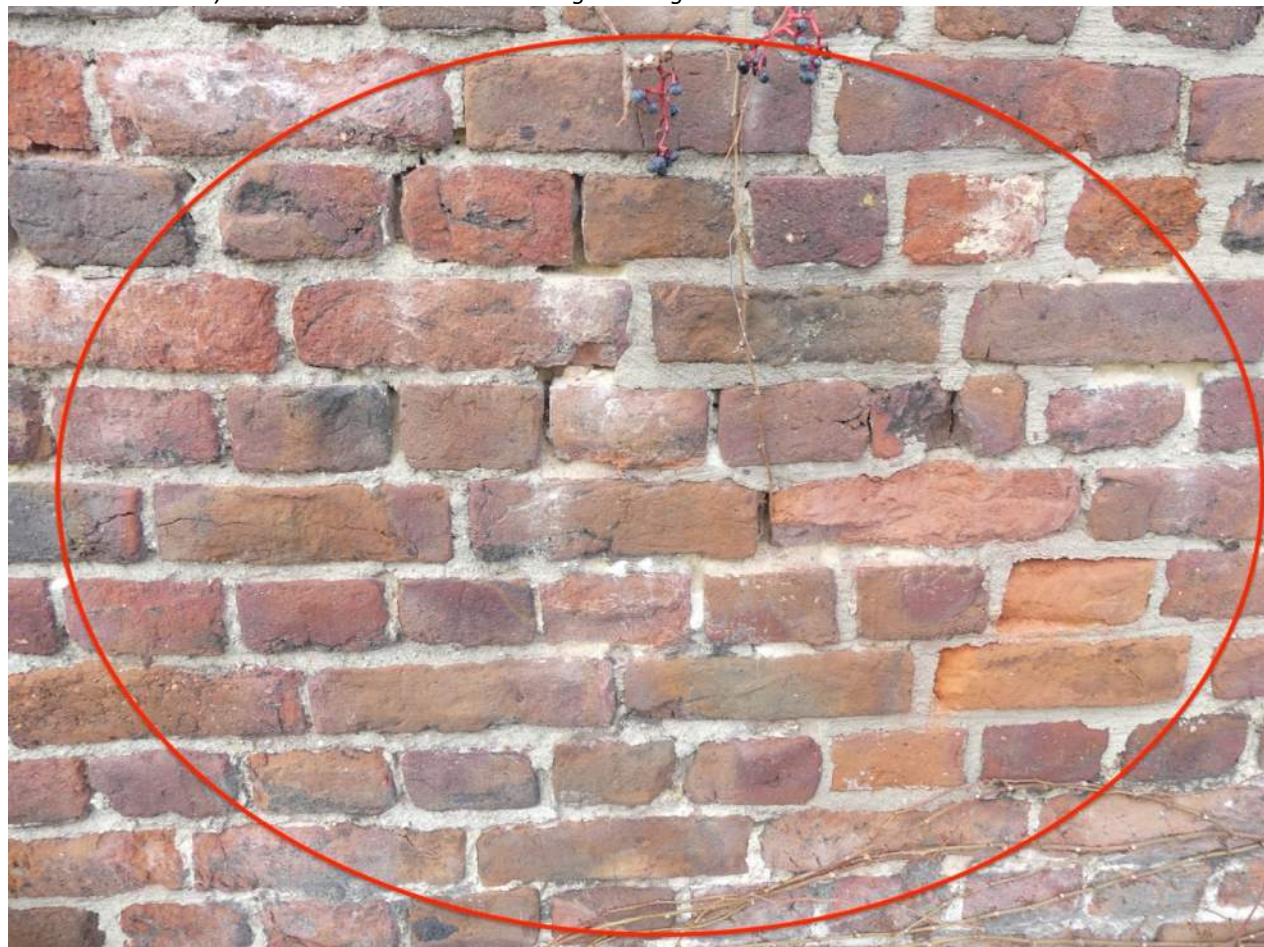
Afb. 04.22.51, onvoldoende diep uitgehaald en weer loszittend en uitvallend, slecht bijpassend voegwerk en -door toepassing van te harde voegmortel verstoorde vochtthuishouding- afschilferende stenen

Onderhoud dat is gepleegd, is dus vaak niet goed uitgevoerd. Bijvoorbeeld is voegwerk onvoldoende diep uitgehaald waardoor nieuw aangebrachte voegmortel onvoldoende hechting kreeg en makkelijk en spoedig weer los kon scheuren en uitvallen. Daarnaast lijkt bij herstel weinig aandacht besteed te zijn geweest aan hoe de originele situatie er uit zag; er lijkt vooral technisch hersteld te zijn zodat wel voegmortel werd aangebracht, maar niet in het goede voegtype of veel te harde mortel. En soms duidelijk bij te warm of winderig weer met onvoldoende nazorg waardoor het verse voegwerk te snel uitdroogt en loskrimpt van de baksteen.

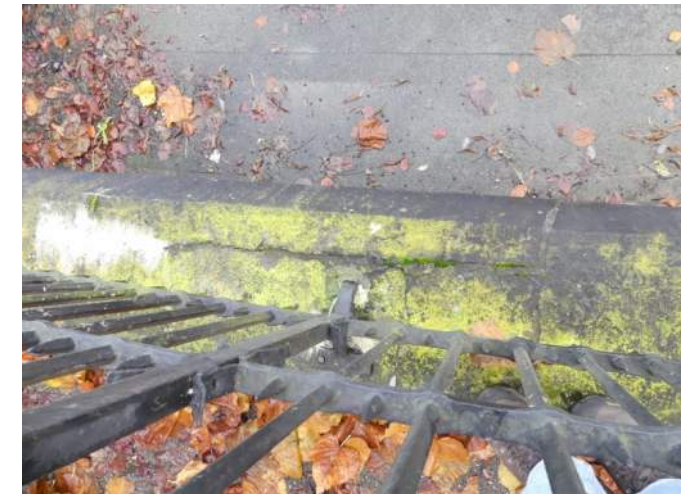
Afb. 04.35.02, originele bevestiging balusters, gescheurde voorzijde met mos en uitbloei

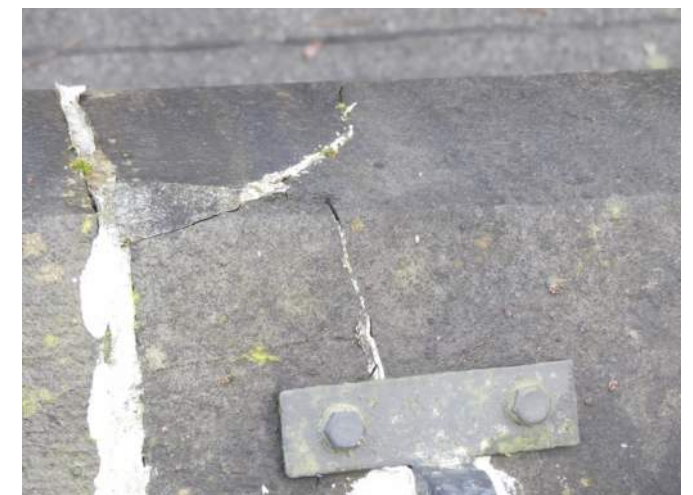
Afb. 04.35.04, foutieve bevestiging balustervoet, losgescheurde hoek, (kalk?)-verlijming en slordige kitnaad

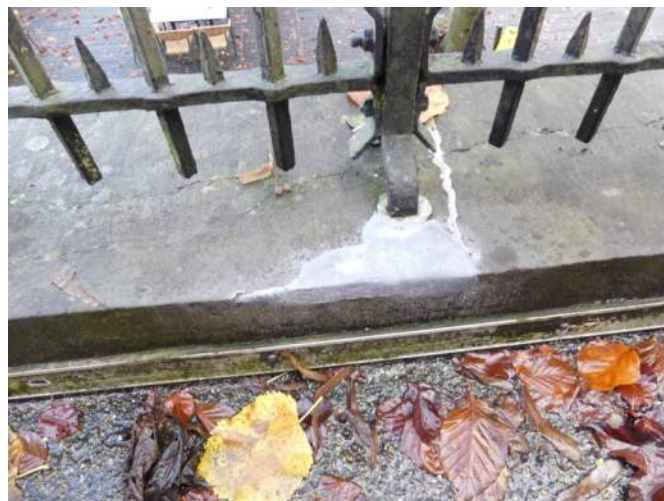
Afb. 04.35.06, detail mortelreparatie: detonerende, (uitbloeiende) mortel en niet geaccordeerde (niet aansluitend op omliggend werk) afwerking

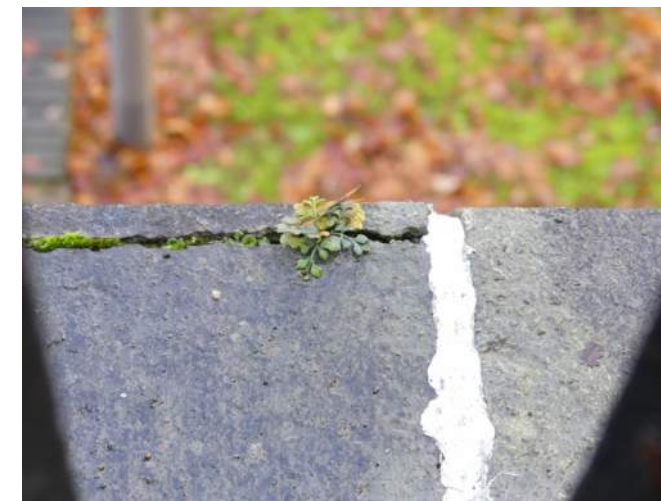
Afb. 04.35.12, opengescheurde barst met beginnende wortelgroei

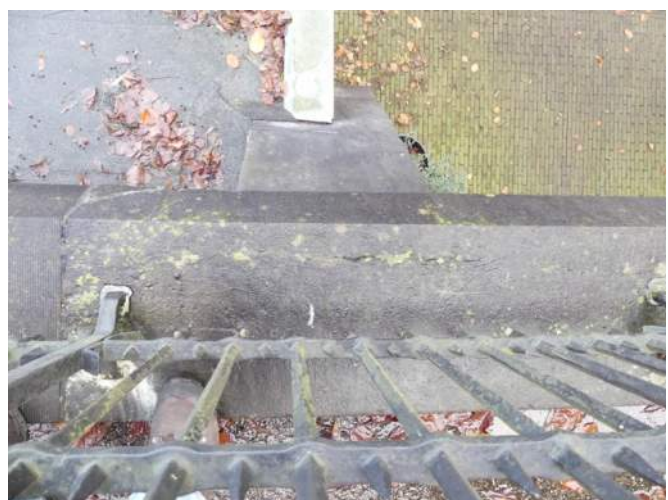
Afb. 04.35.07, losgebarsten neus aan de afdek (staand leger??) en losgescheurd hoekje

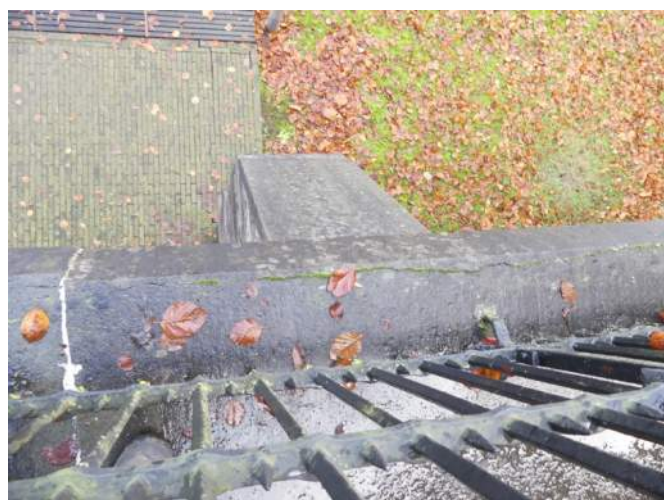
Afb. 04.35.08, losgebarsten neus aan de afdek (staand leger??)

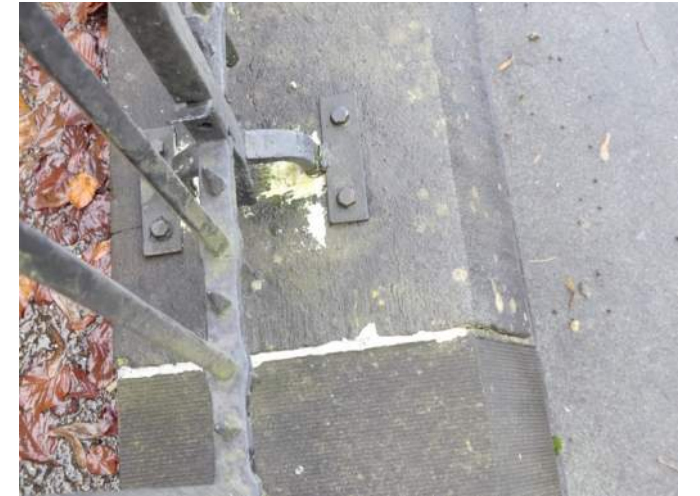
Afb. 04.35.24, slecht aangebrachte kitvoeg: schuine mortelvoeg is losgescheurd

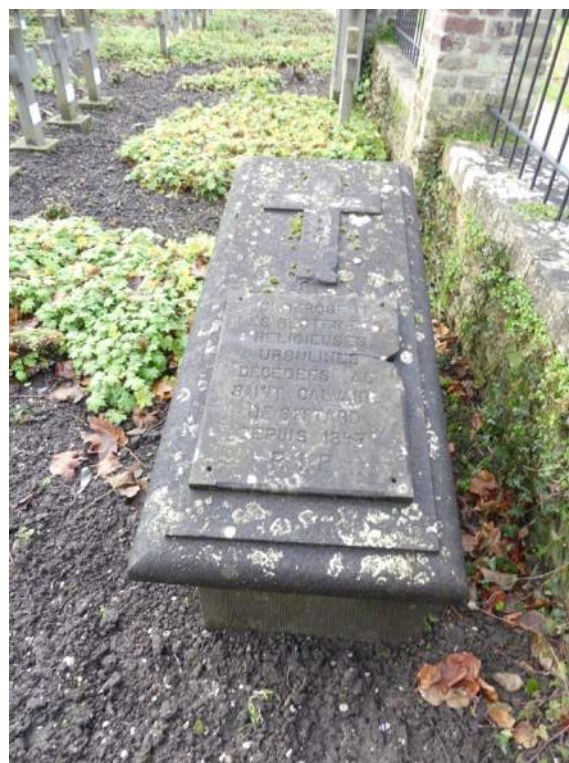
Afb. 04.35.22, beschadigde grafsteen verzamelgraf Ursulinen van het voormalige klooster 'Depuis 1847'

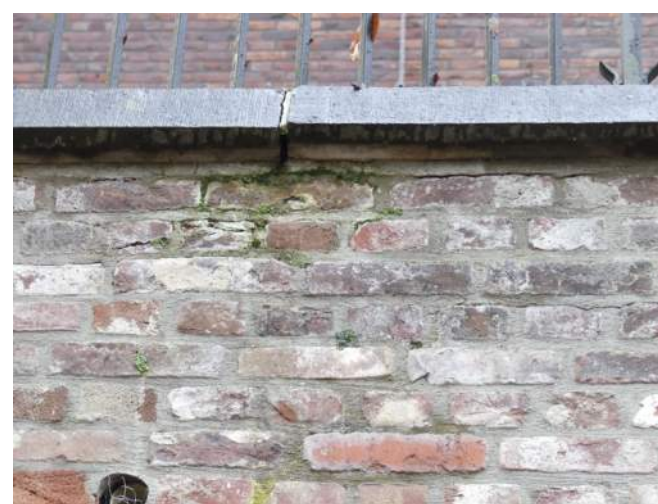
Afb. 04.35.27, losgescheurde mortelvoeg met gevolgschade

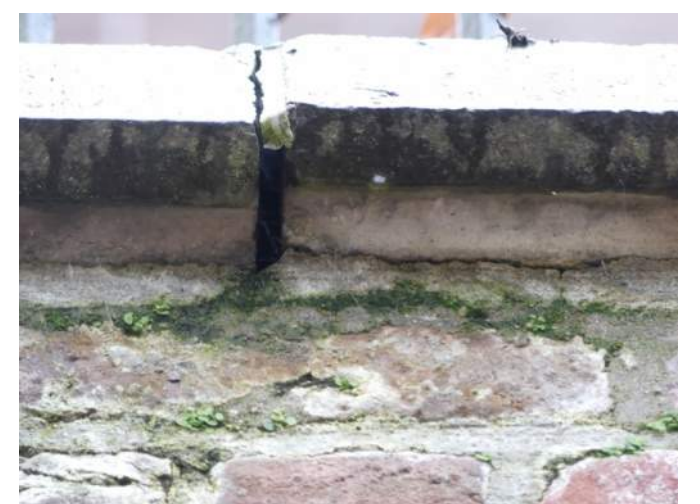
Afb. 04.35.28, detail gevolgschade: alg- en mosgroei en lekkage

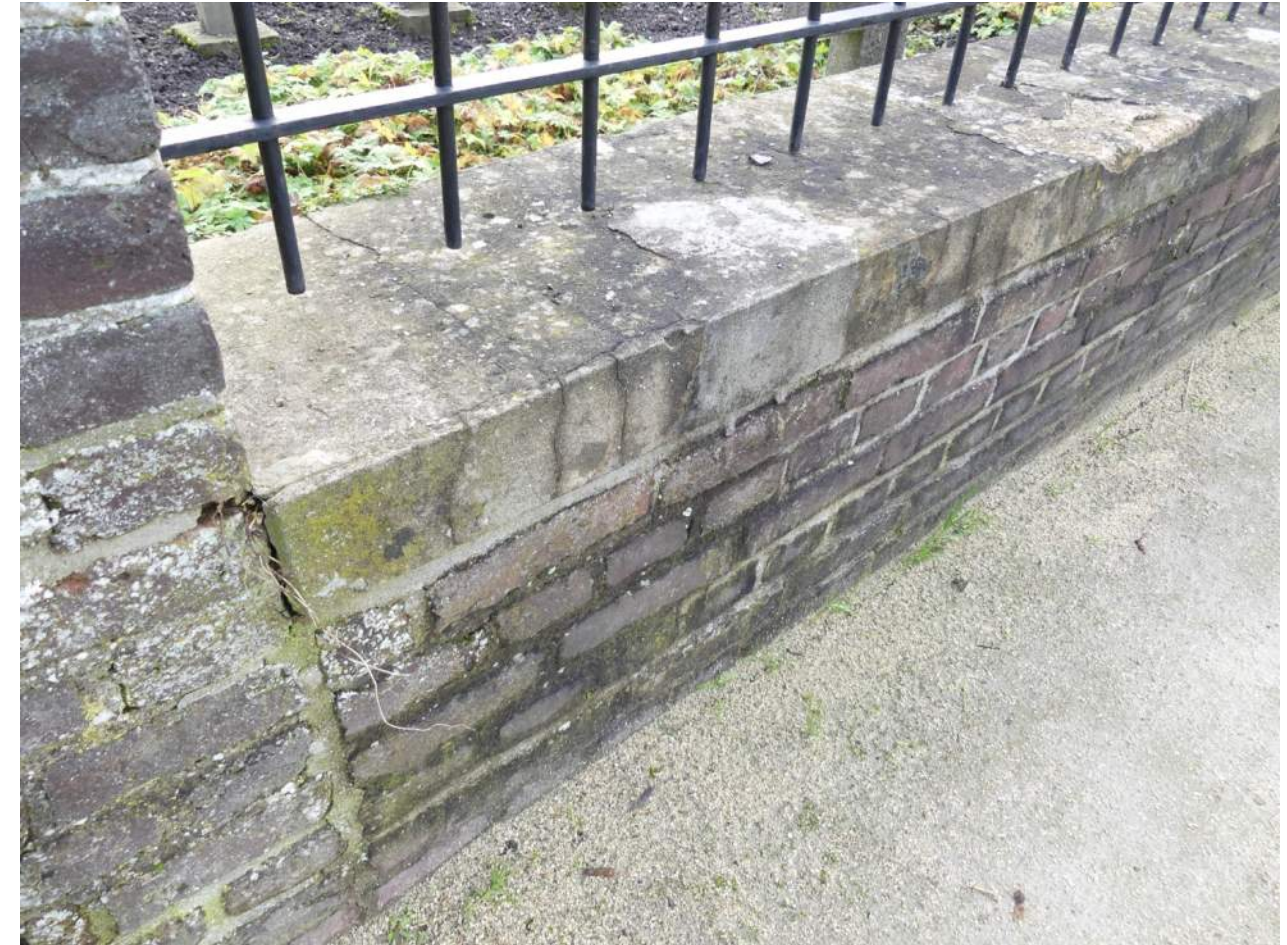
Afb. 04.40.01, gescheurd pleisterwerk op kerkhofmuurtjes Ursulinenkerkhof

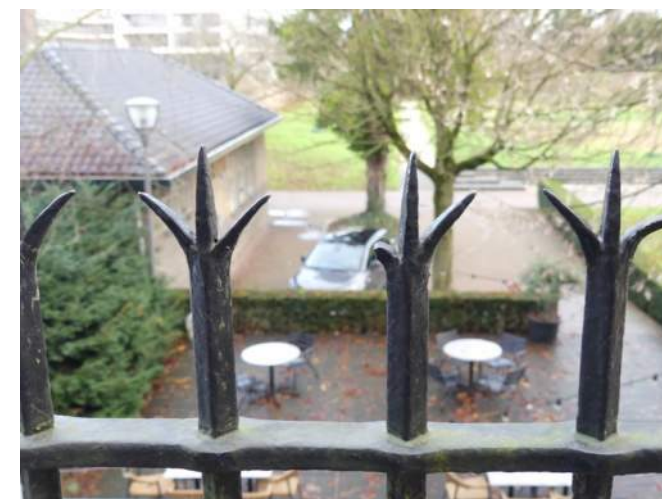
Afb. 04.43.13, verbogen en afgebroken hekwerkpunten

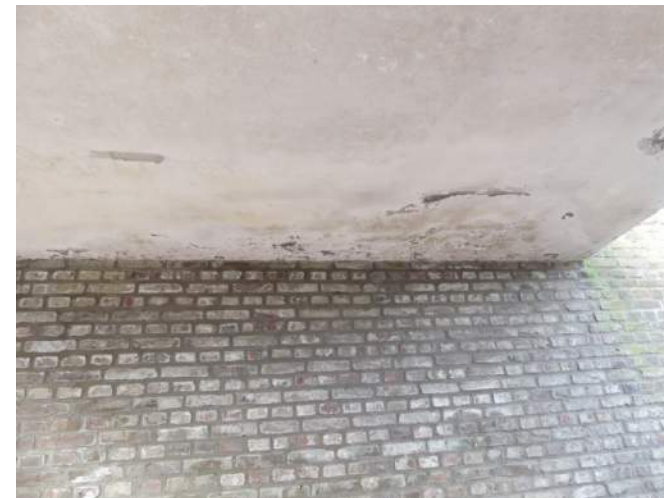
Afb. 05.21.03, onderzijde betondek (richting Ursulinentuin) met lekkageschade tpv aansluiting asfalt op betondek

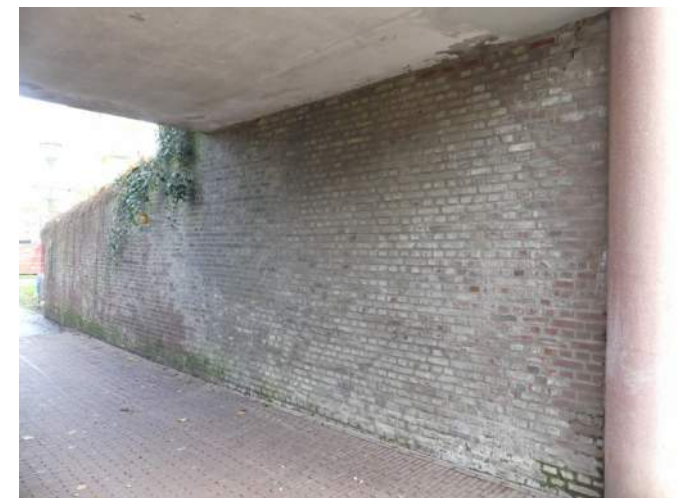
Afb. 05.21.04, onderzijde betondek (richting schootsvelden) met lekkageschade tpv aansluiting asfalt op betondek

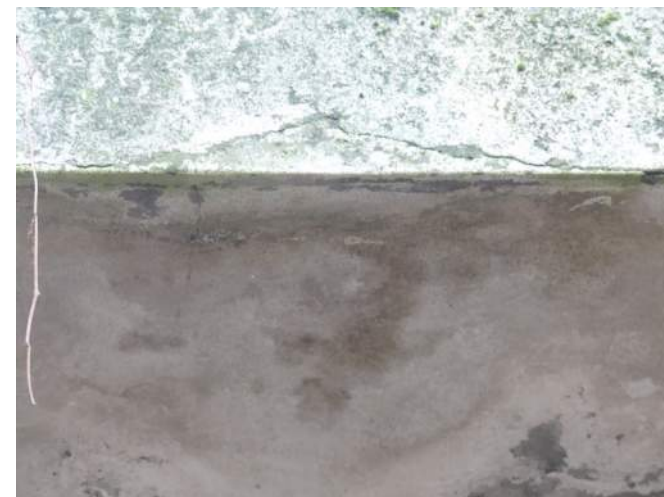
Afb. 05.21.05, haarscheuren in betondek

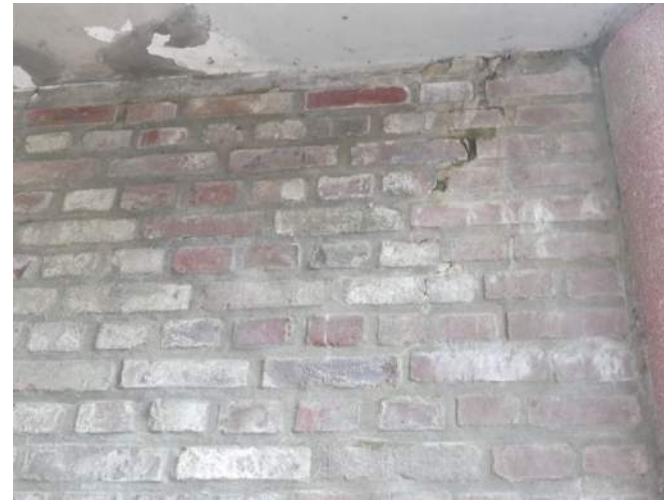
Afb. 05.22.05, watervoerende scheur onder betondek

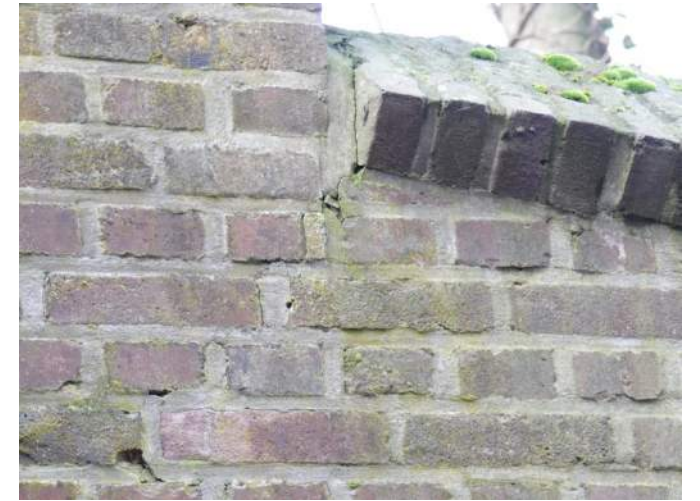
Afb. 05.22.06, gescheurd metselwerk bij verspringing in hoogte

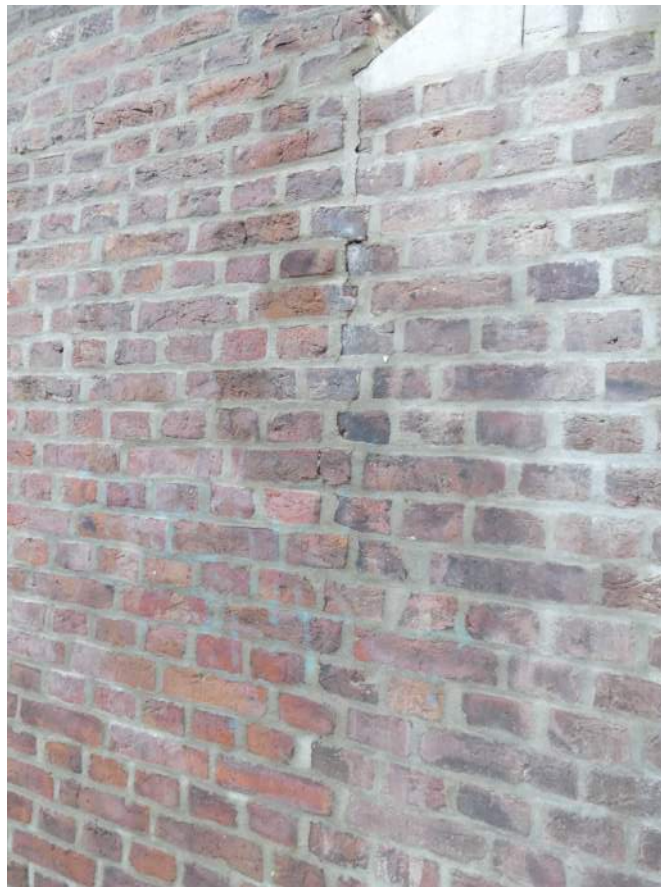
Afb. 05.22.03, gescheurd metselwerk bij verspringing

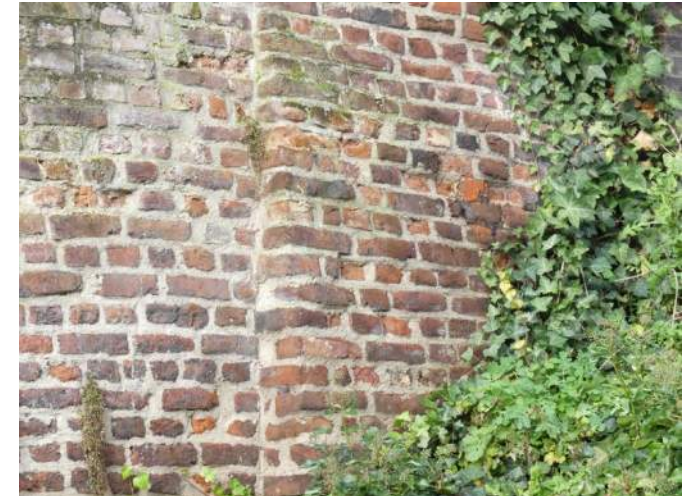
Afb. 05.22.10, alg- en mosgroei, verspreid kapotte stenen

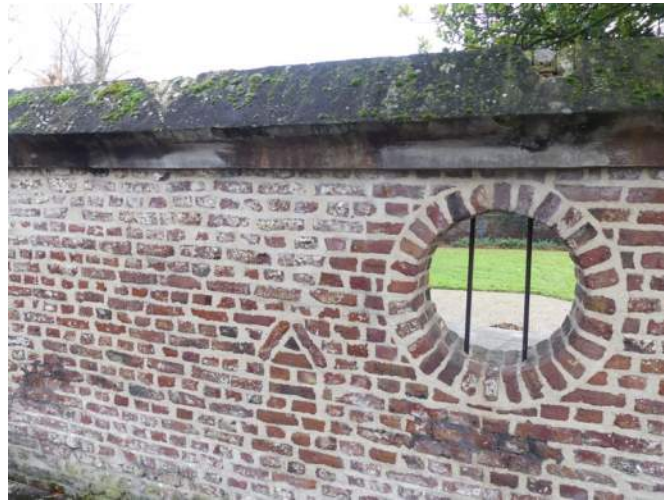
Afb. 05.40.06, beschadigde pleisterwerk afdekkap

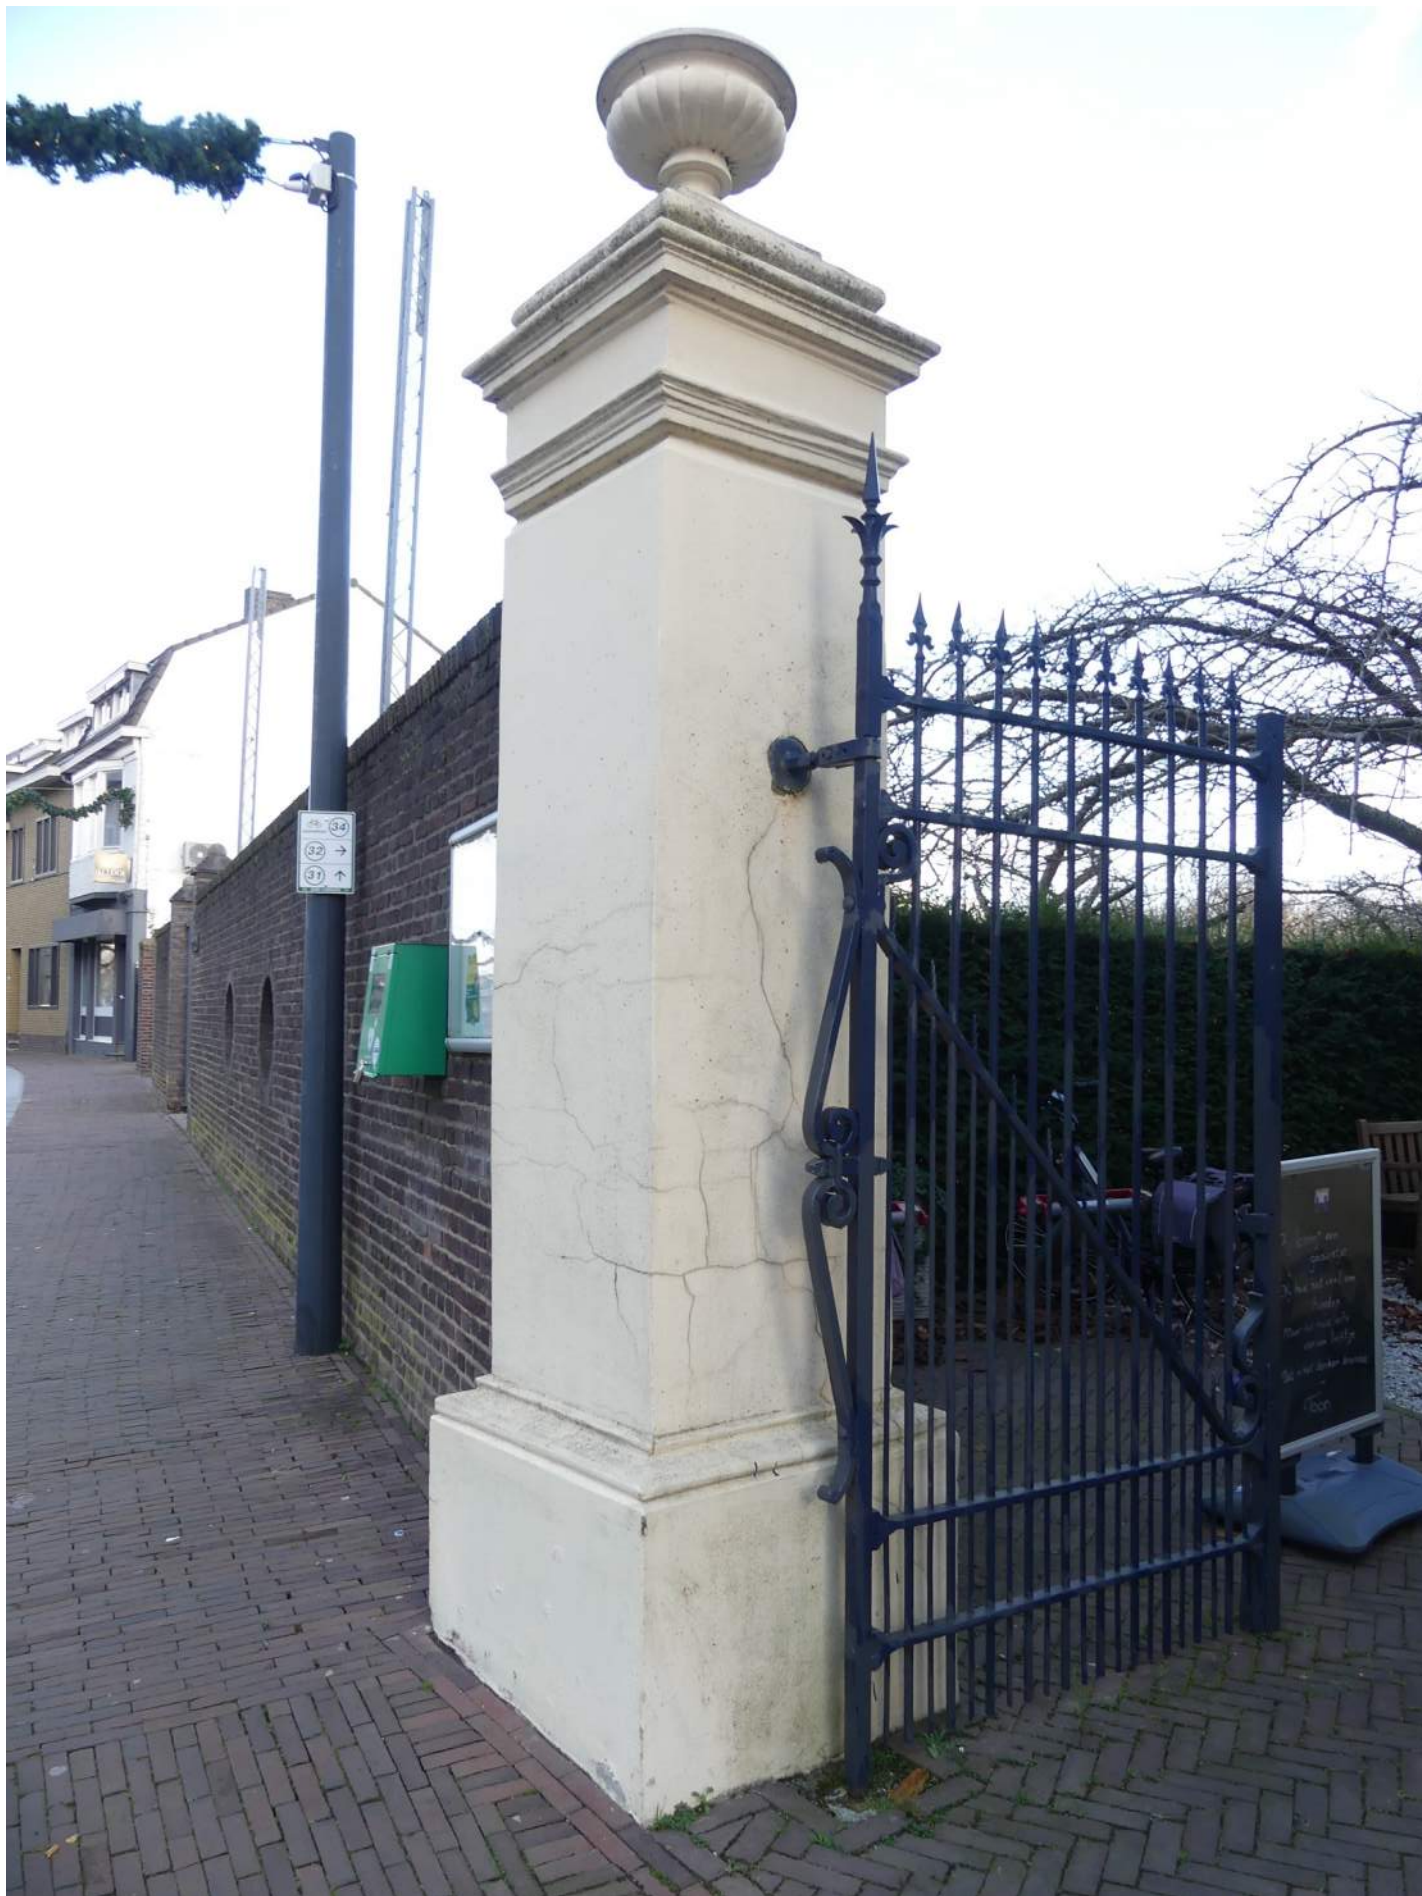
Afb. 06.00.04, detail linkerpenant met scheuren in het pleisterwerk

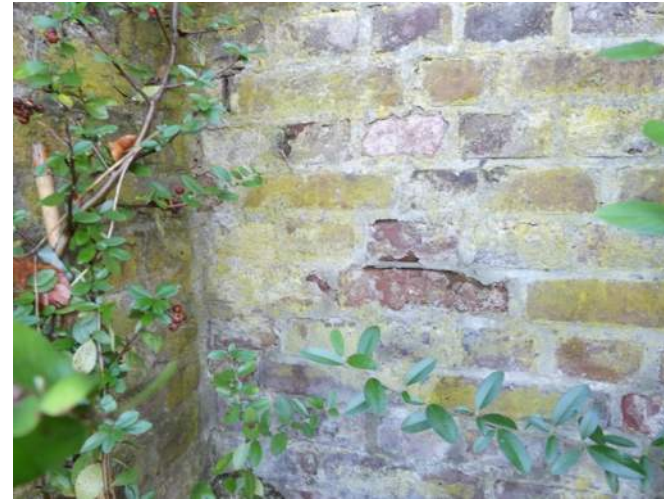
Afb. 06.22.01, vochtige stenen in hersteld, droog (te hard) voegwerk

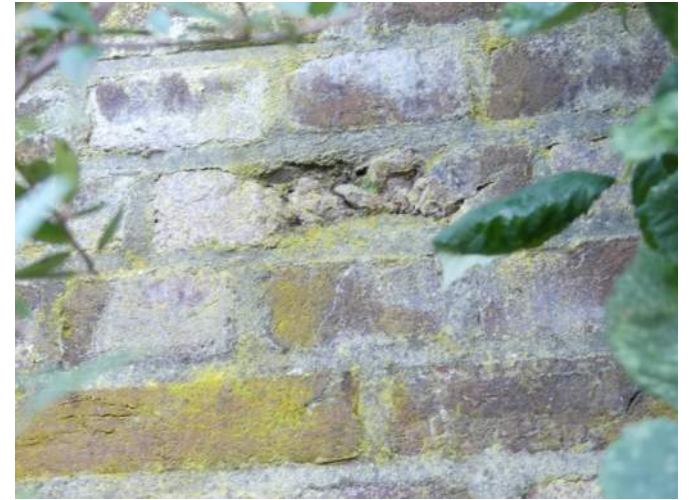
Afb. 06.22.02, kapotte steen

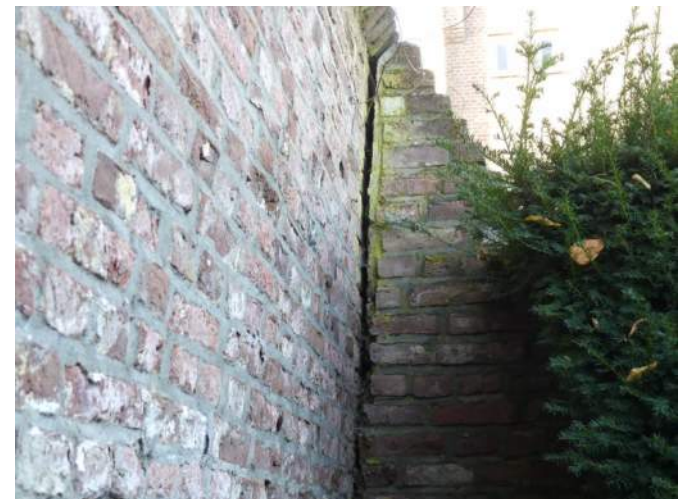
Afb. 06.22.04, losgescheurde steunbeer

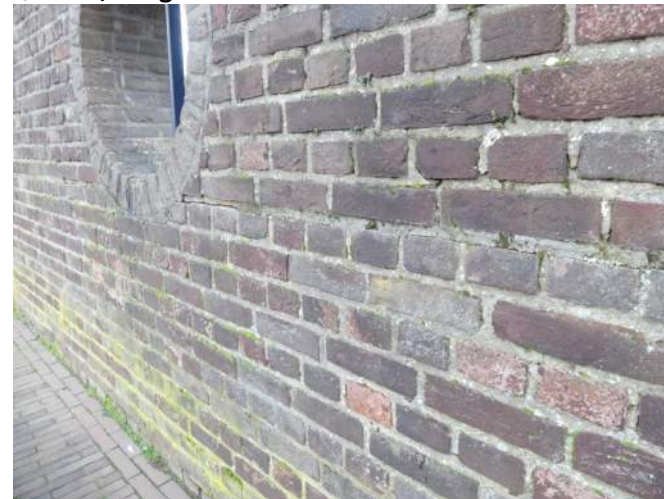
Afb. 06.22.05, slecht hersteld, loszittend en uitvallend voegwerk

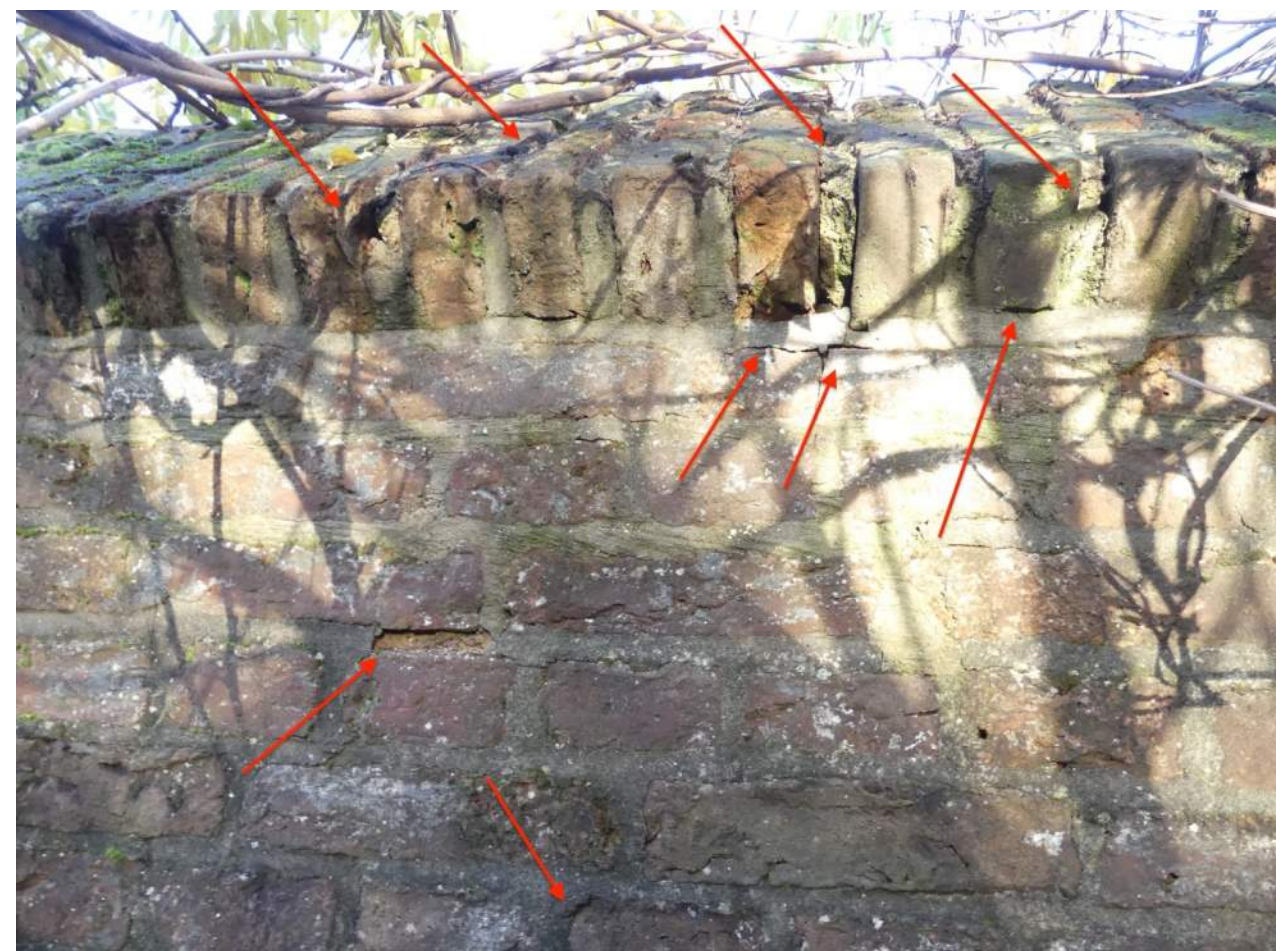
Afb. 06.22.22, te ondiep uitgehaald en weer uitgevallen voegwerk en versleten, losgescheurd voegwerk in de ezelsrug

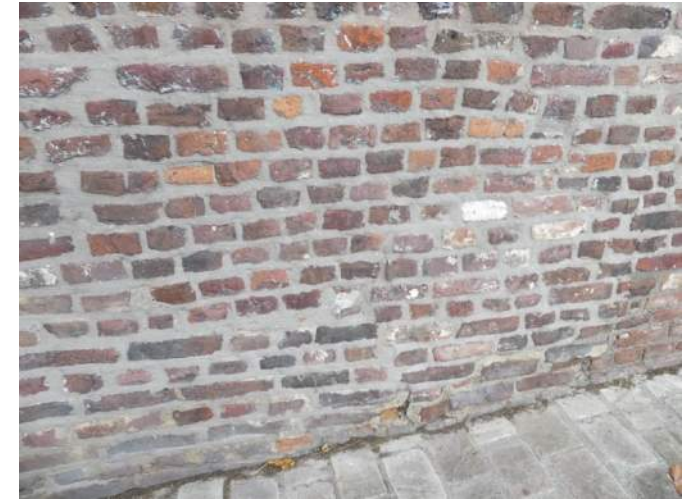
Afb. 10.22.10, foutief hersteld en (weer) losscheurend voegwerk

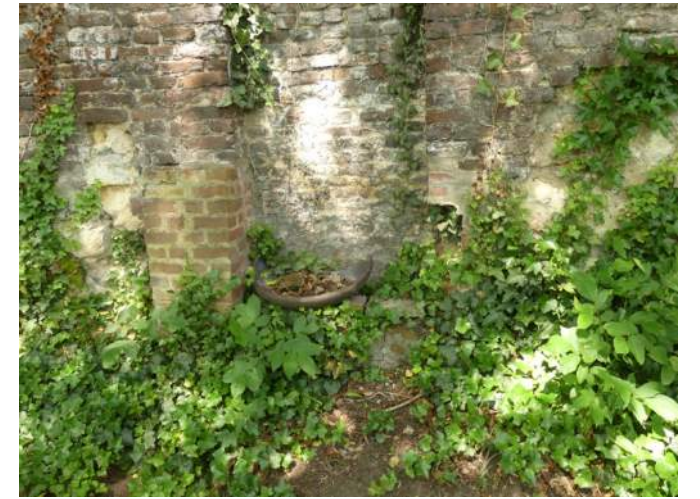
Afb. 11.22.08, gedefformeerd en uitgevallen metselwerk (rechts) en detonerend herstel (links)

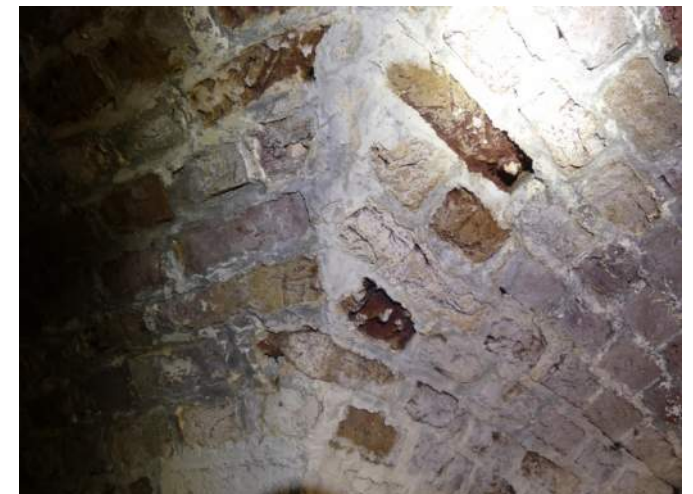
Afb. 05.22.06, losgescheurde stenen

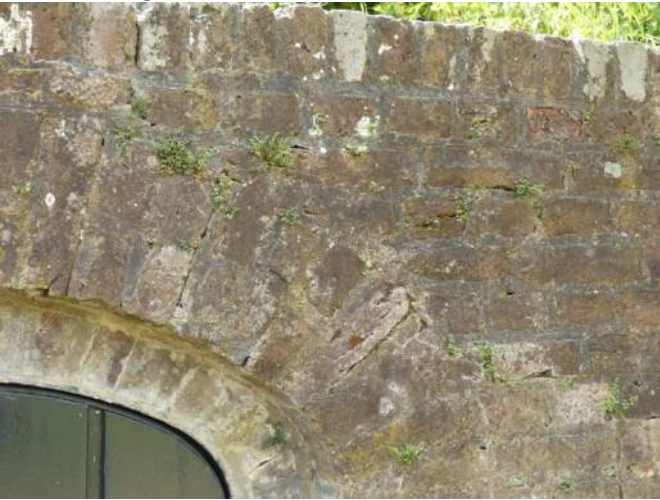
Afb. 12.22.13, gescheurd voegwerk met inwortelende vegetatie en alggroei

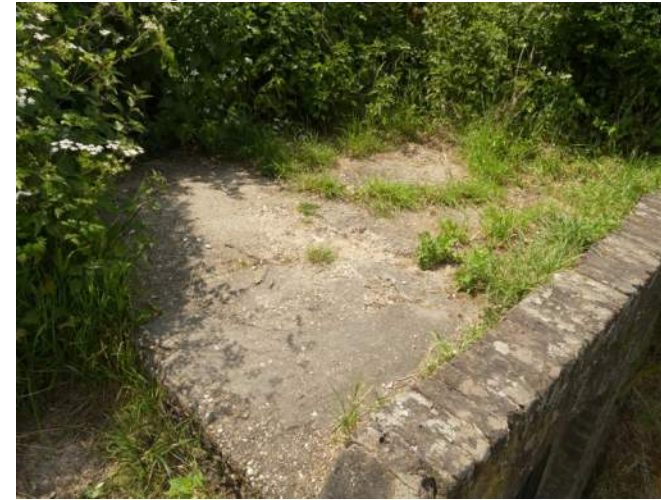
Afb. 12.22.25, begroeide afdekking kruitkamer (entree)

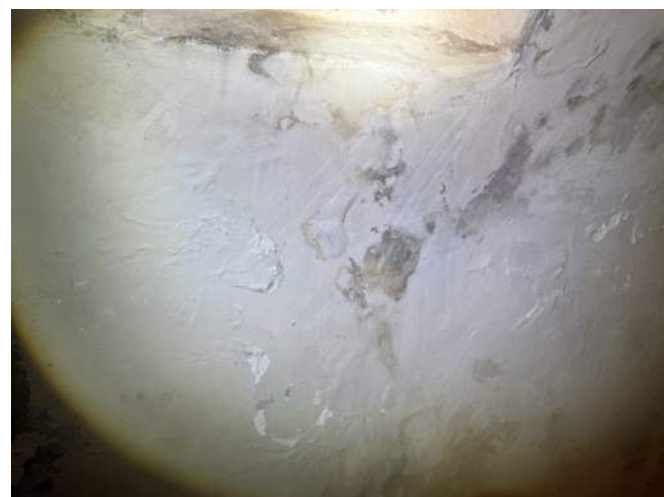
Afb. 12.40.06, beschadigde pleisterwerk afdekkap
