## Rapportage en advies Zeven Voetvallen, Kollenberg te Sittard

Joan van den Hurk

26-12-2025

RM521611

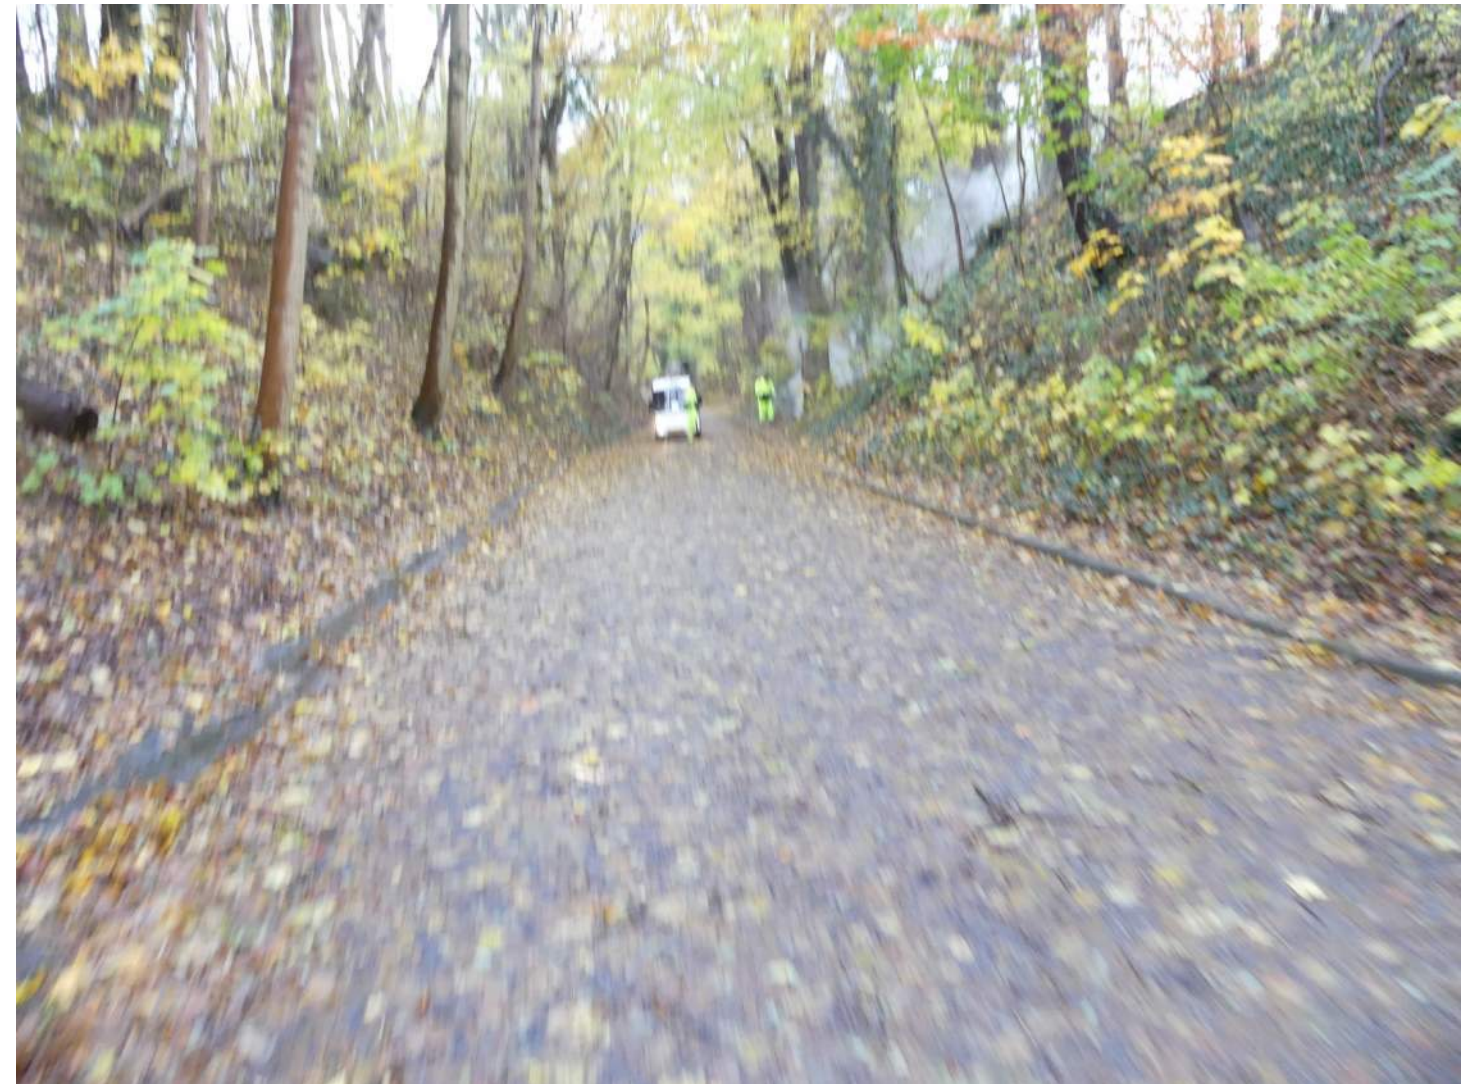
Voorbeeld van ondeskundig onderhoud is het onder -zeer- hoge druk reinigen van de wegkapellen, toevallig net op het moment dat de inspectie plaatvond. Er is aan de goedbedoelende medewerkers uitgelegd dat oudere, vaak kwetsbaardere, monumentale bouwwerken vaak een speciale manier van onderhoud nodig hebben en ook een wat subtielere manier van reinigen.

Afb.07, het met hoge druk reinigen van de wegkapellen in november 2024; het stoom komt zeer ruim boven de Voetval uit

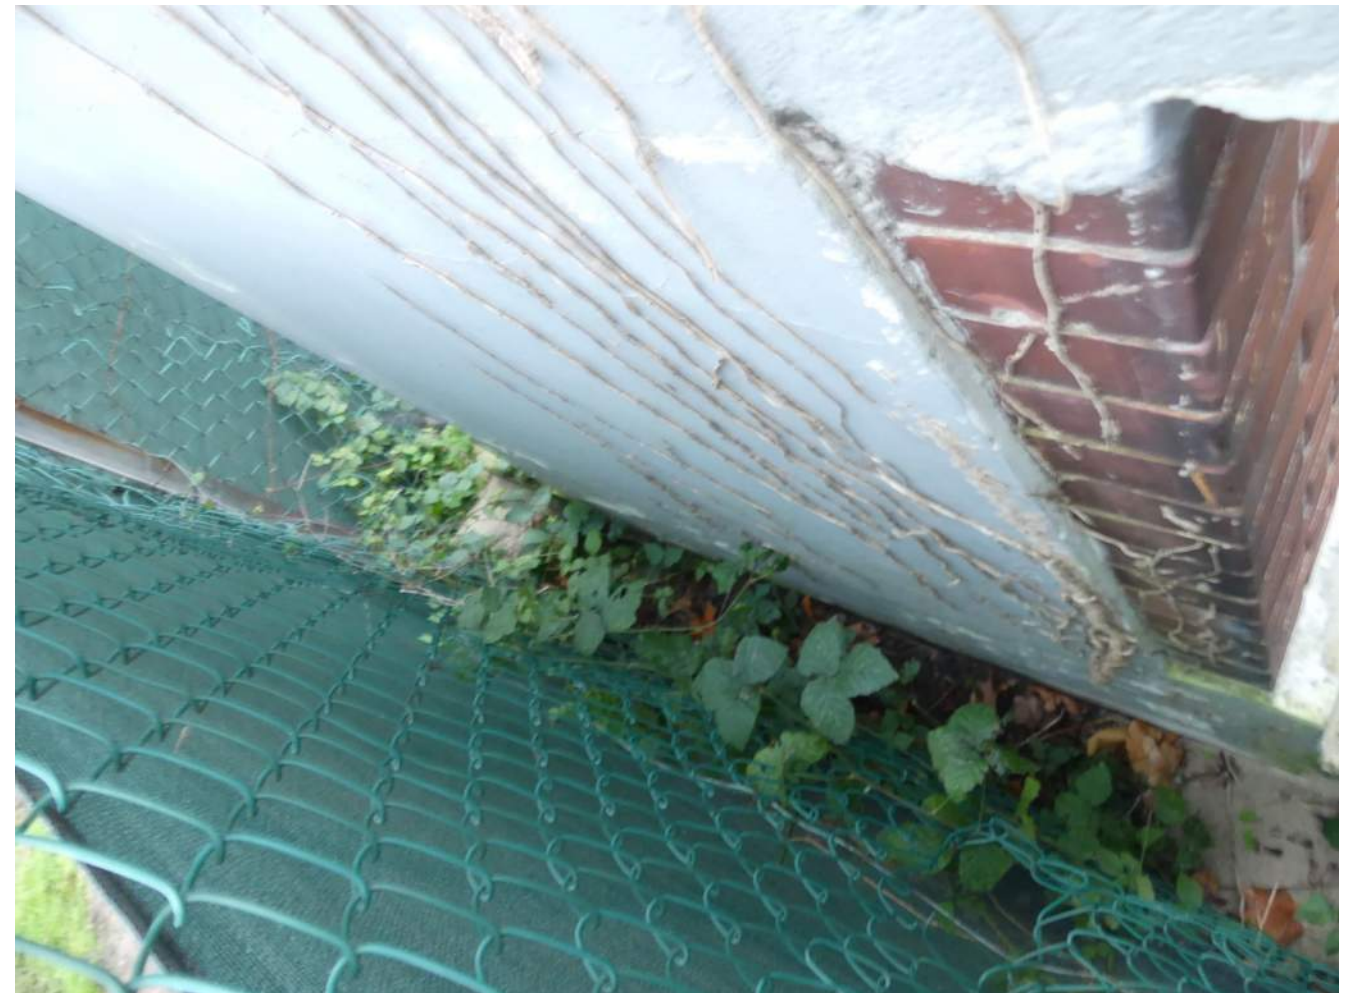
Afb. I.§12.01, te strak tegen de Voetval geplaatste omheining, hierdoor geen onderhoud mogelijk aan de achterzijde van de Voetval

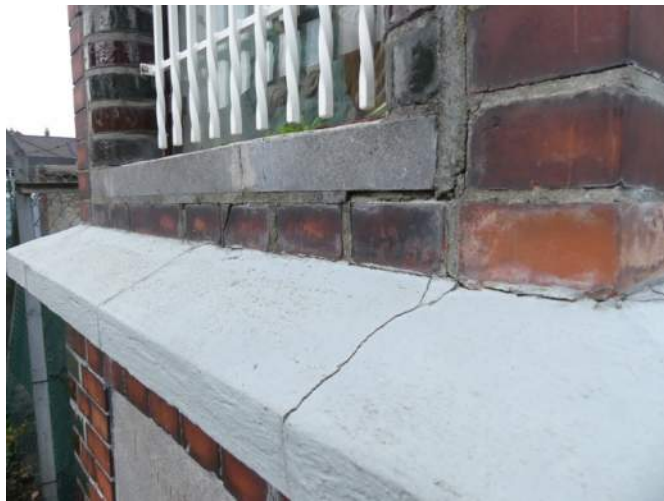
Afb. I.\$21.03, scheuren in de betonnen waterlijst, in de hardsteen nisdorpel, de verblendstenen en het voegwerk

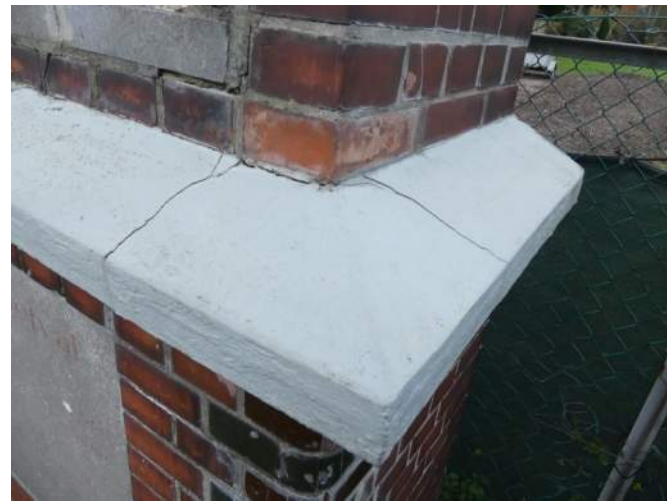
Afb. I.\$21.04, scheuren in de betonnen waterlijst en uitgevallen voeg

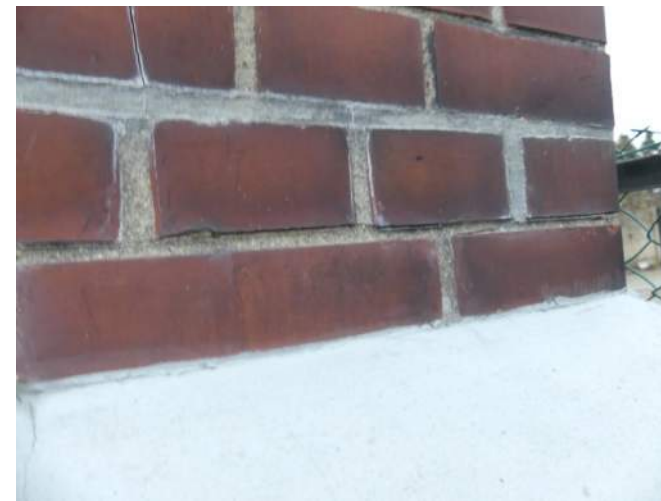
Afb. I.\$22.03, gescheurde verblendsteen en foutief hersteld voegwerk

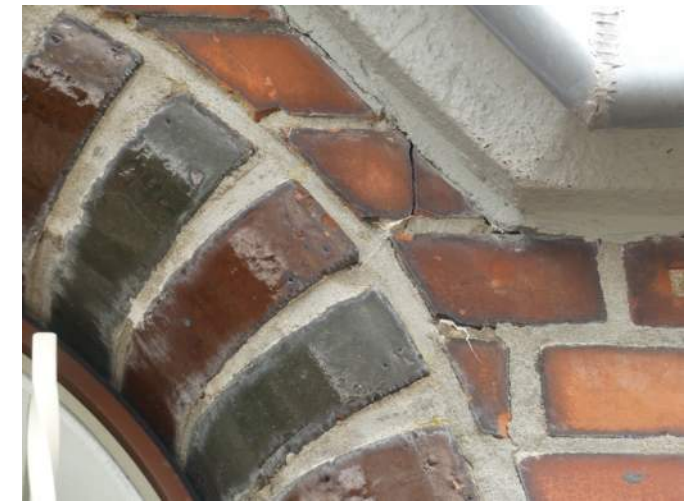
Afb. I.\$22.04, kapotte verblendsteen en foutief herstel voegwerk

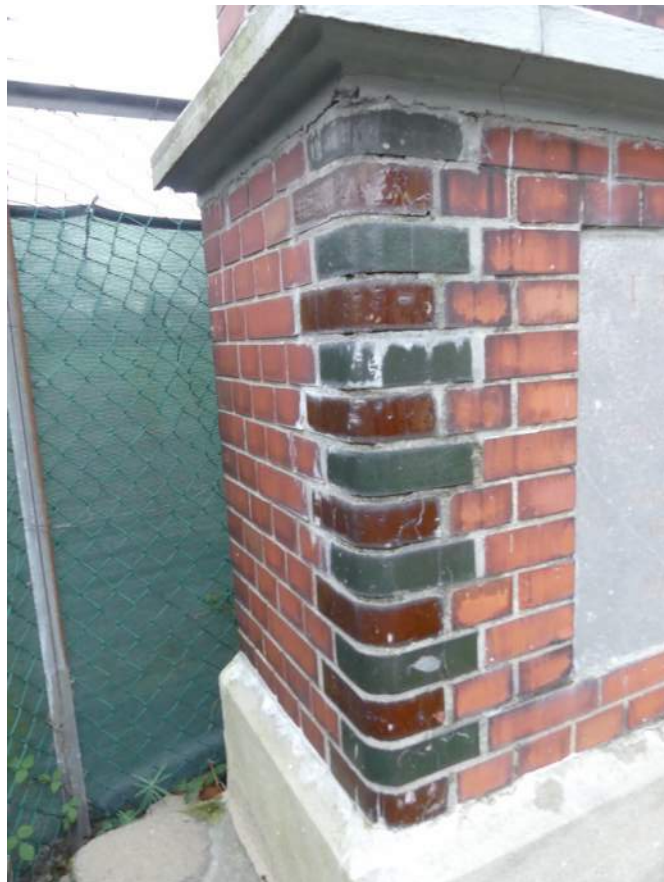
Afb. I.\$22.01, veel uitbloei rondom de geglaazuurde profielstenen, craquelé in glazuur, barsten in profielstenen en loszittend en uitgevallen voegwerk

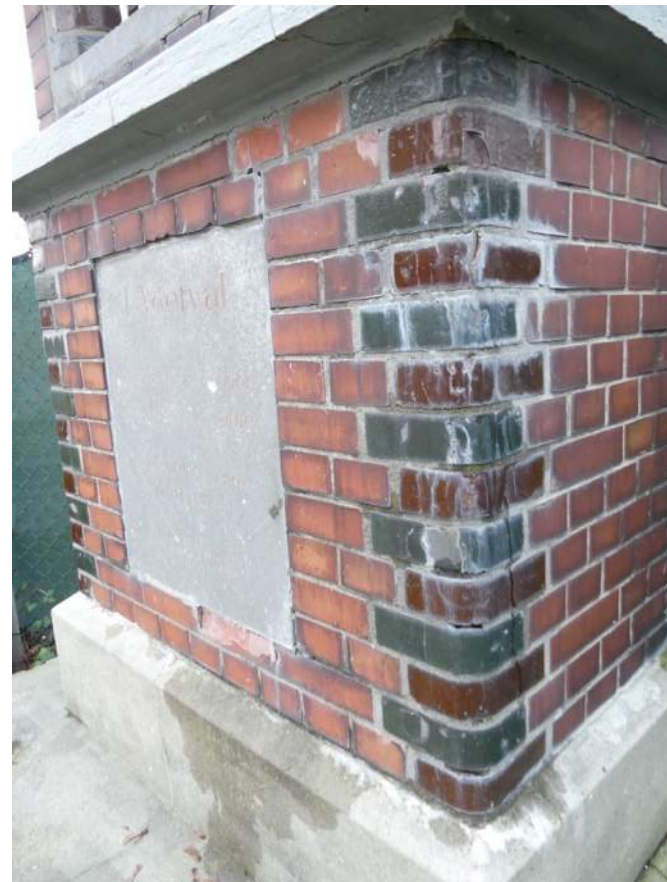
Afb. I.\$22.02, veel uitbloei rondom geglaazuurde profielstenen, craquelé in glazuur, gescheurde en kapotte profielstenen, loszittend en uitgevallen voegwerk en afgeschilferde verblendsteen onder gevelsteen

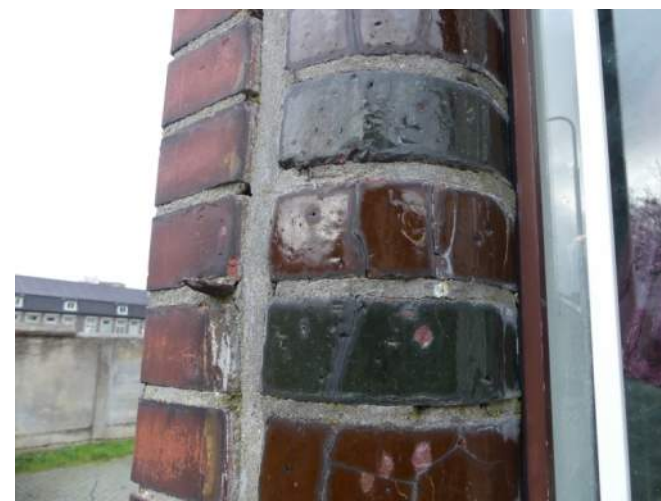
Afb. I.\$22.05, beschadigde profielstenen en oud ijzer in de voegen (oude bevestiging vroegere gaashekwark)

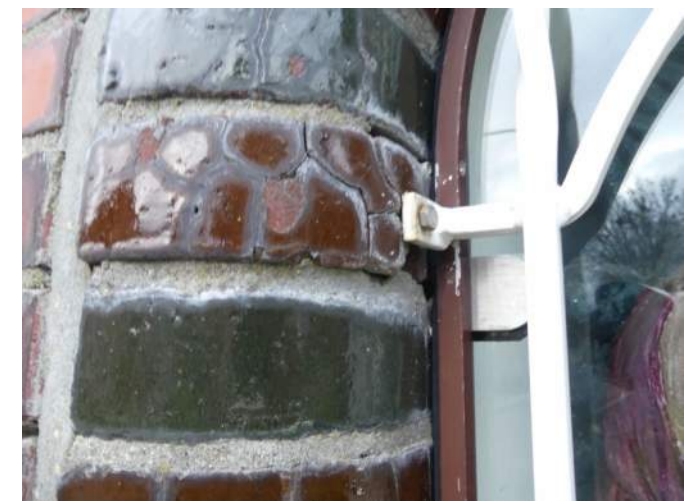
Afb. I.\$22.06, kapotgebarsten geglaazuurde profielsteen

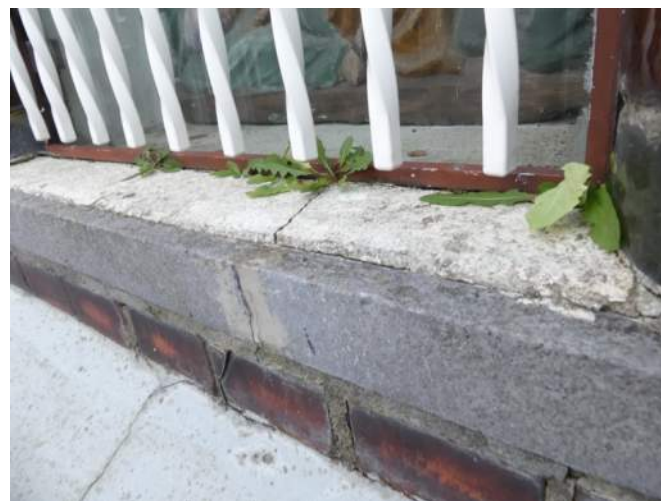
Afb. I.\$35.01, losgescheurd afwaterend bedoeld pleisterlaagje

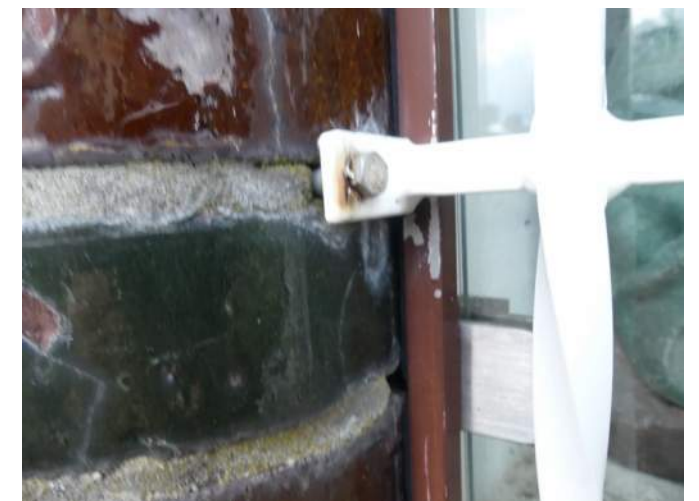
Afb. I.\$43.01, roestvorming onder verflaag hekwerkje

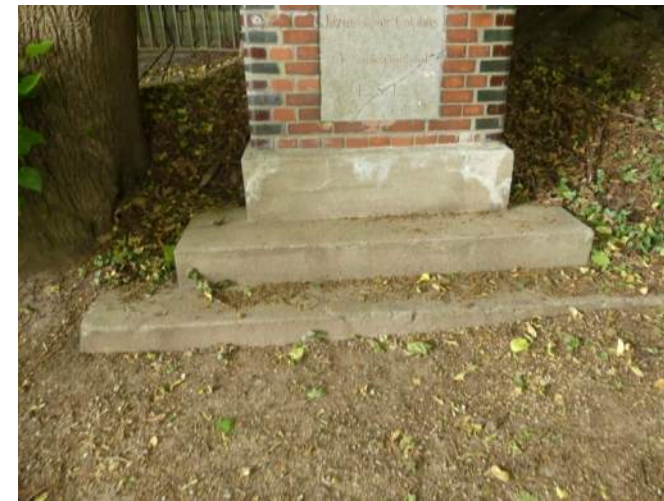
Afb. II.§21.01, beschadigd en slordig gerepareerd en gescheurd betonwerk van het basement

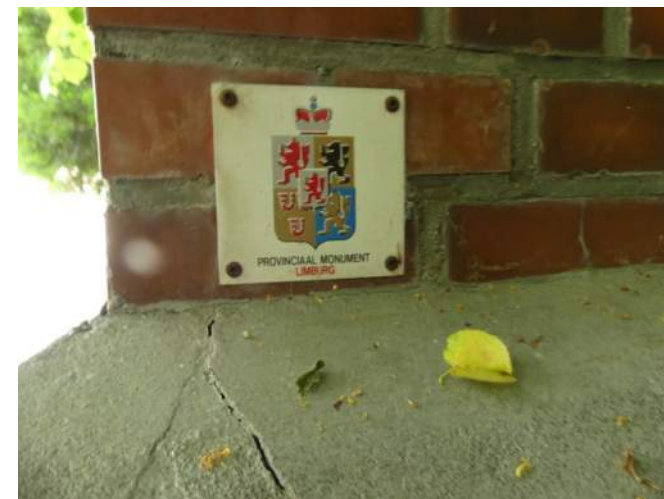
Afb. II.§21.02, inwaterende smeerlaag, uitbloei rondom profielstenen, craquelé in glazuur, beschadigde profielstenen

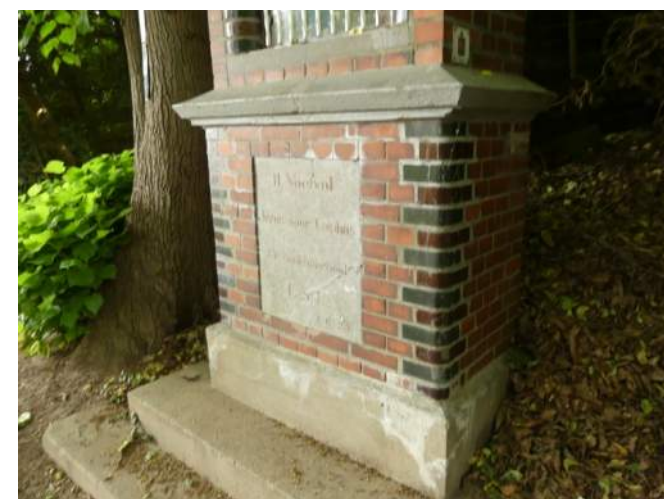
Afb. II.§22.01, veel uitbloei rondom profielstenen en boven gevelsteen

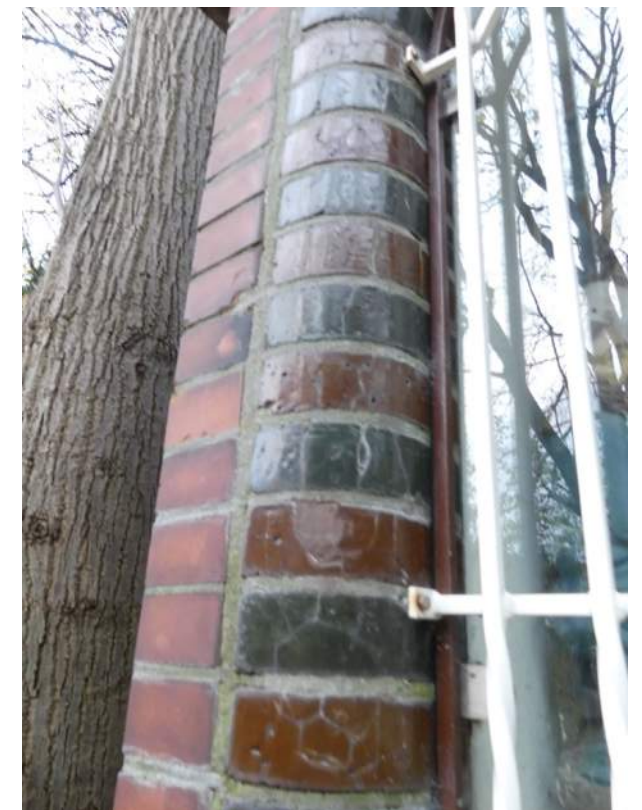
Afb. II.§22.02, beschadigde profielstenen, foutief hersteld voegwerk en roestvorming onder de verflaag

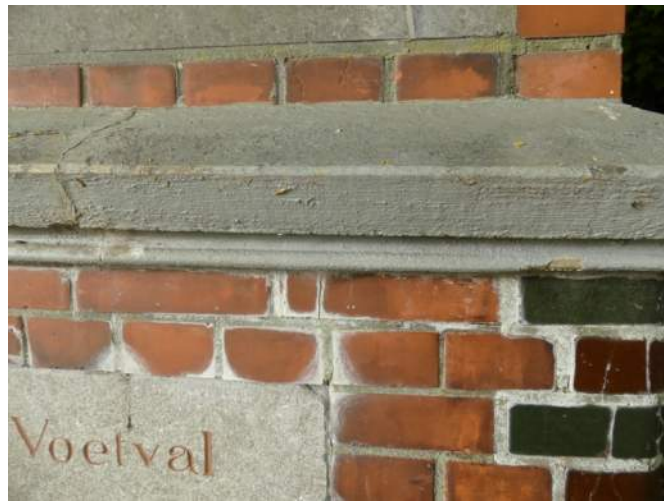
Afb. II.§22.04, veel uitbloei, gescheurde verblendsteen en foutief hersteld voegwerk

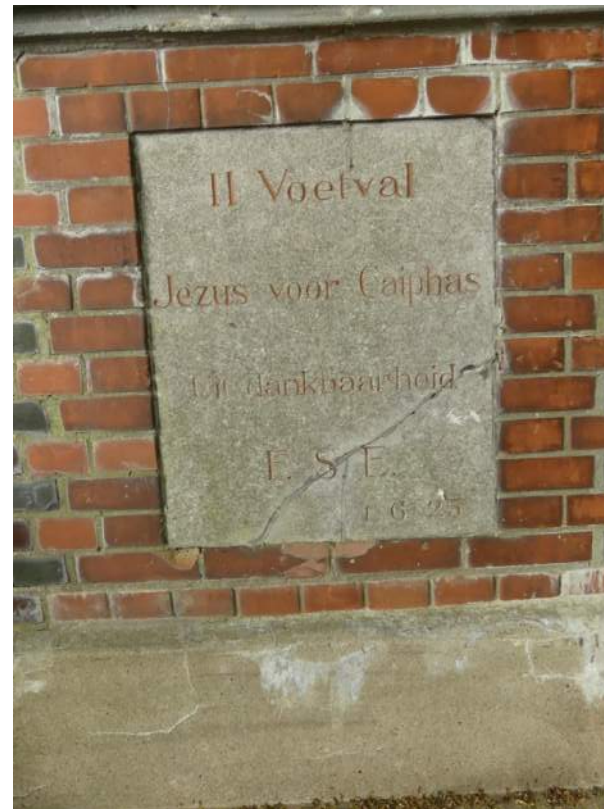
Afb. II.§35.01, gescheurde gevelsteen

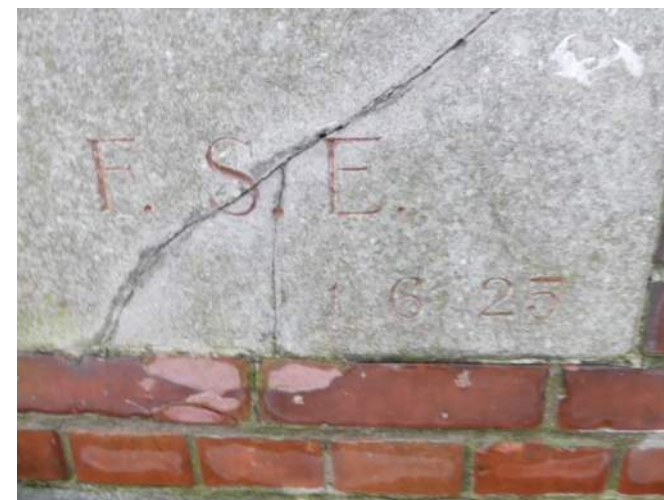
Afb. II.§35.02, detail scheurvorming in gevelsteen

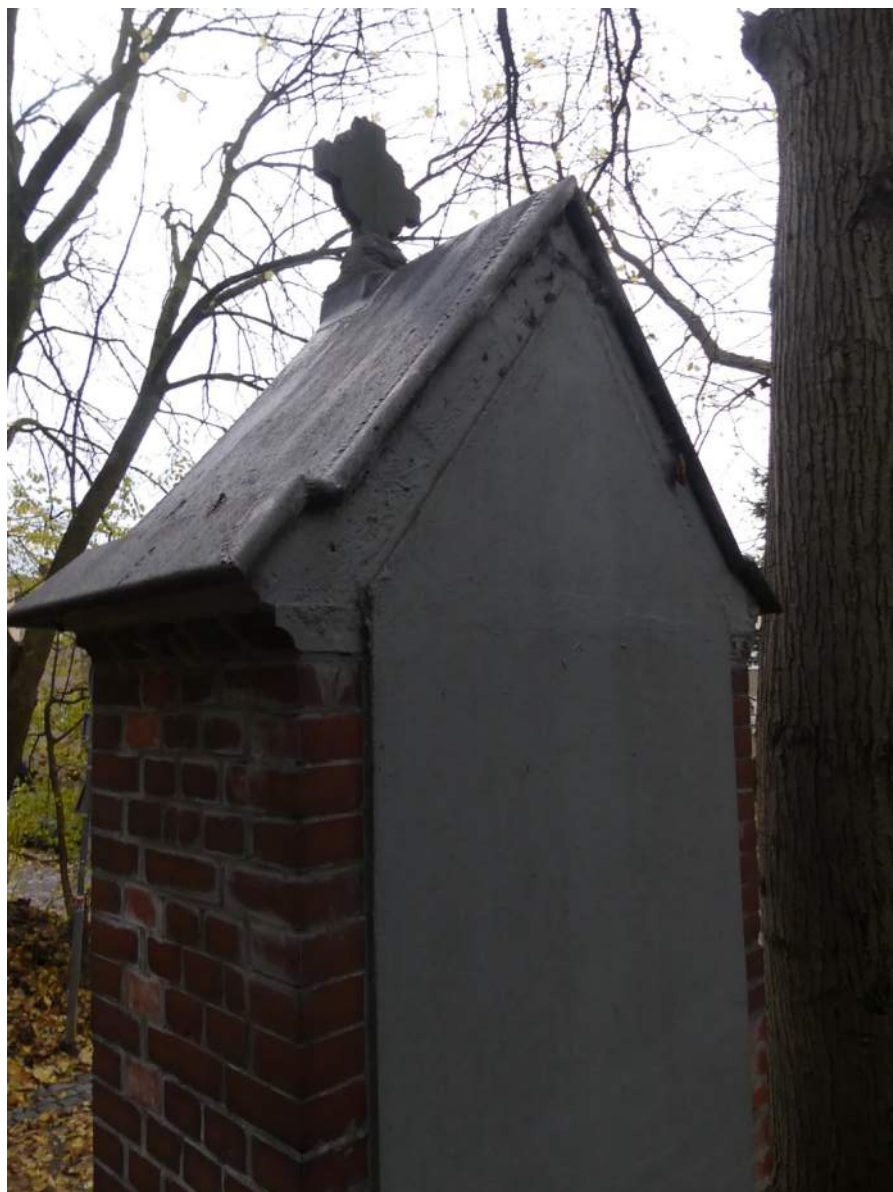
Afb. II.§33.01, strak gemonteerd en gesoldeerd zinken dakje, geen mogelijkheid tot uitzetten of krimpen tgv temperatuur-werking

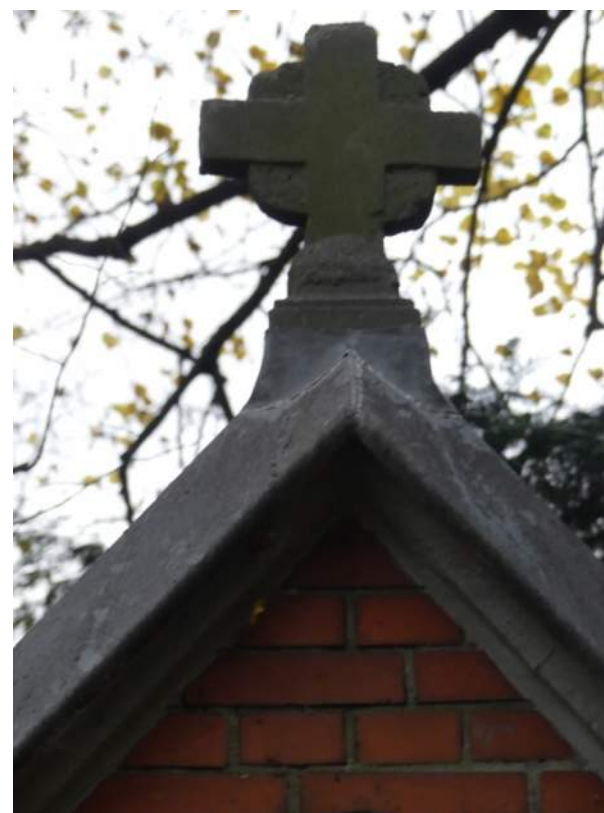
Afb. II.§35.03, beschadigd kruis op dakje

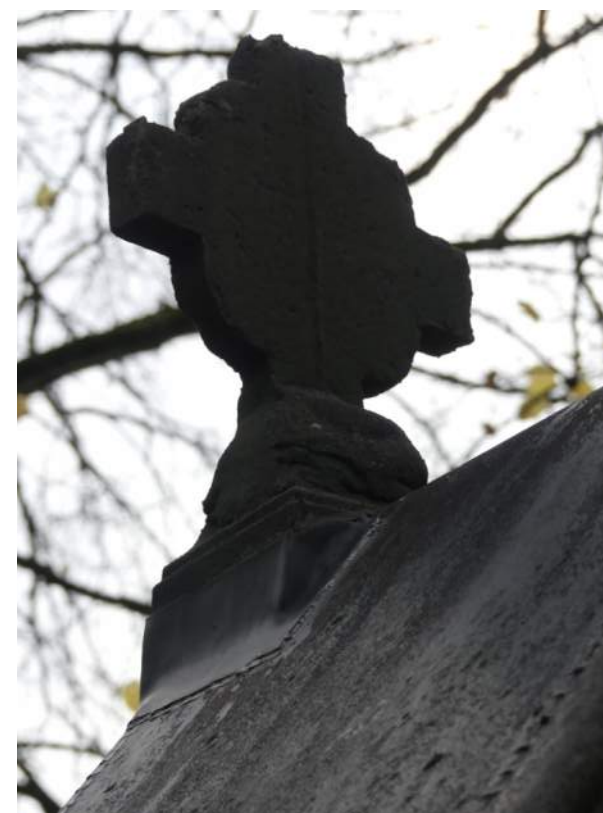
Afb. II.§35.04, beschadigd kruis op dakje

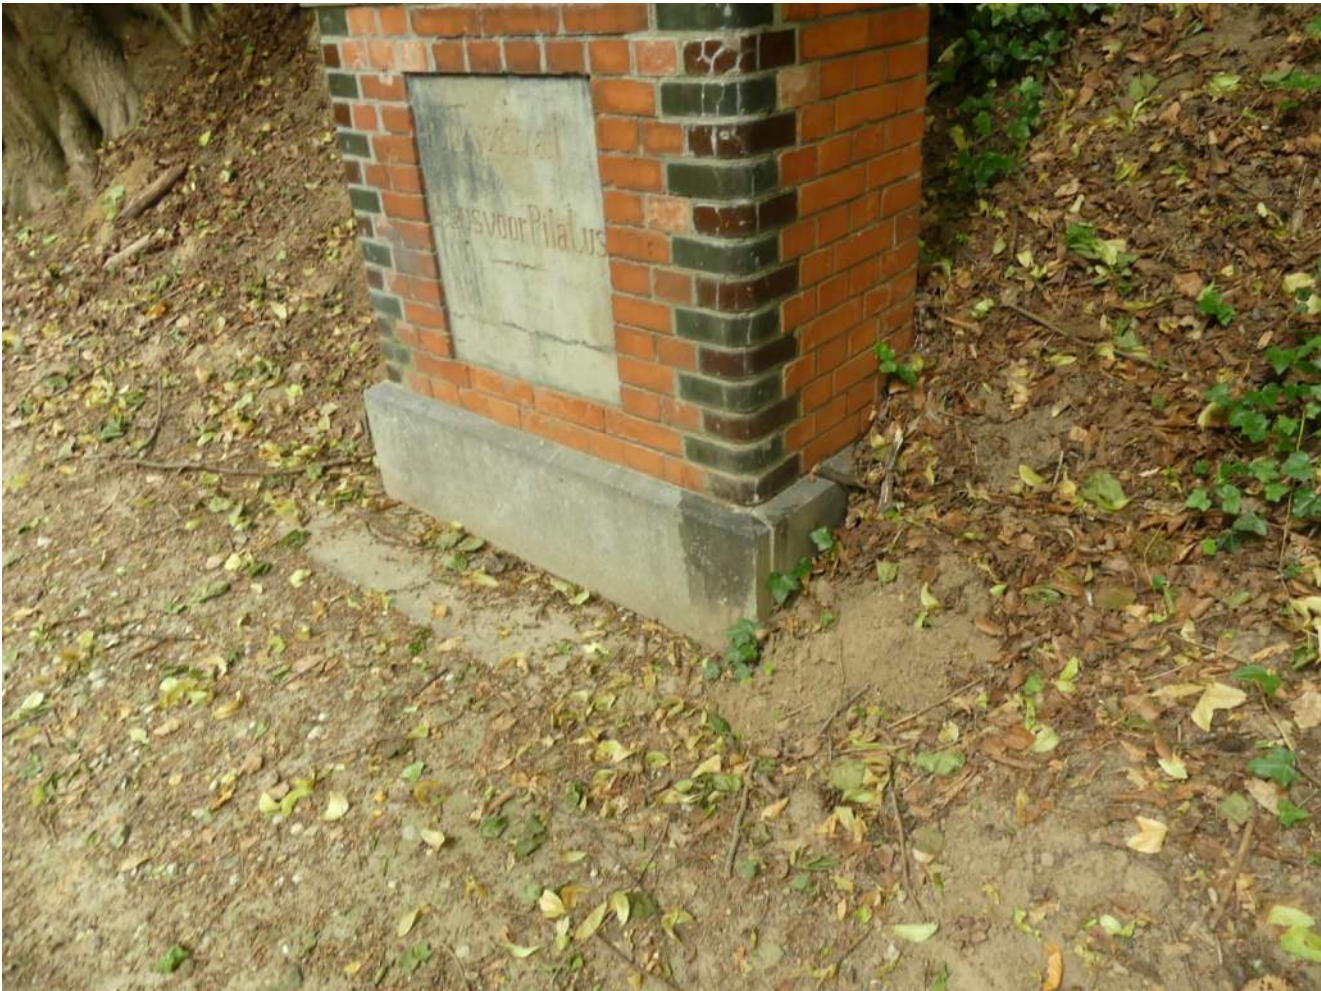
Afb. III.512.01, grondprofiel dekt delen basement af, verzadigd basement, gebroken profielstenen

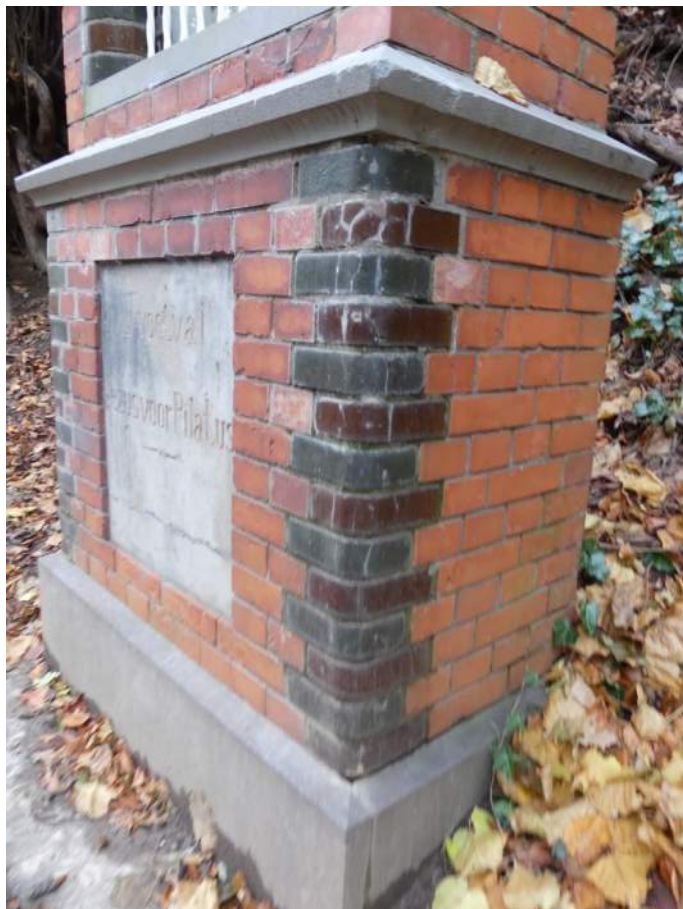
Afb. III.§22.03, uitbloei, gescheurde glazuur, beschadigde profielstenen en uitgevallen voegwerk

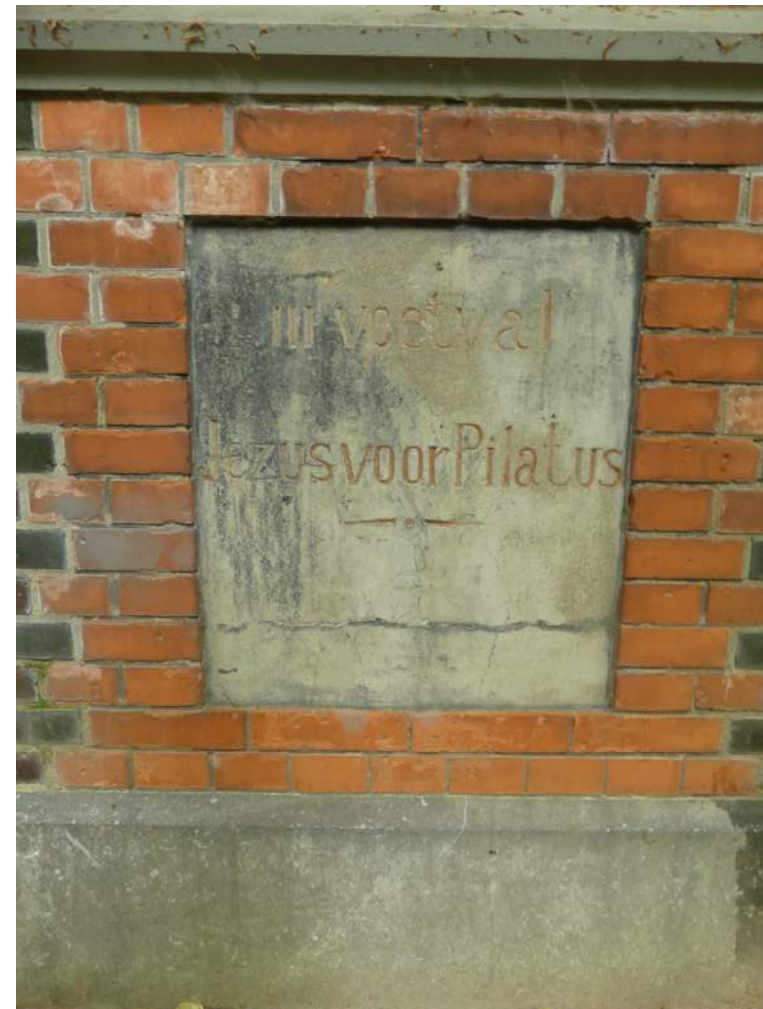
Afb. III.§35.01, gescheurde gevelsteen

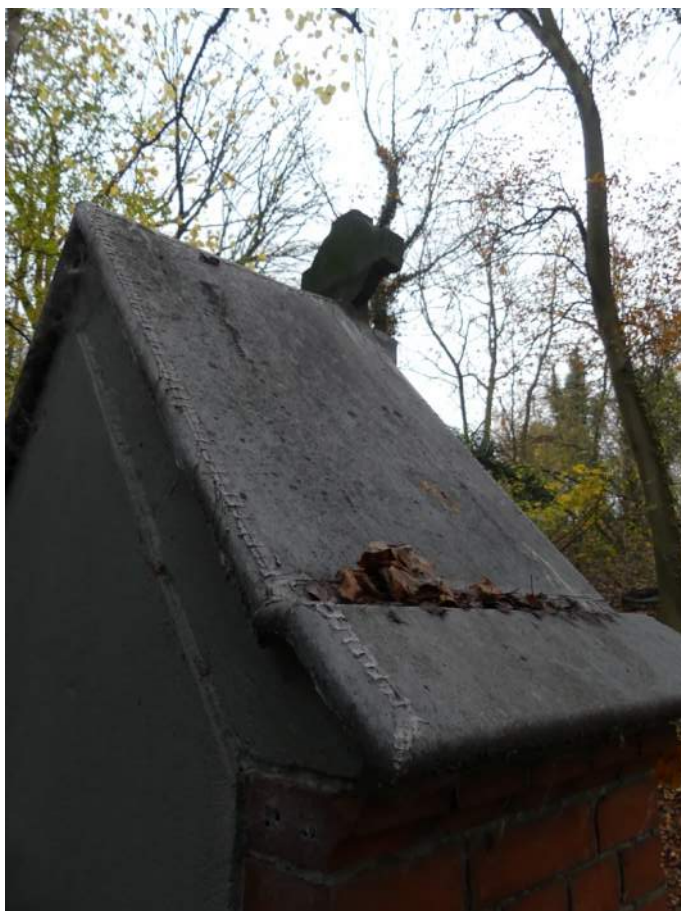
Afb. III.§33.01, strak gemonteerd en gesoldeerd zinken dakje, geen mogelijkheid tot uitzetten of krimpen tgv temperatuur-werking

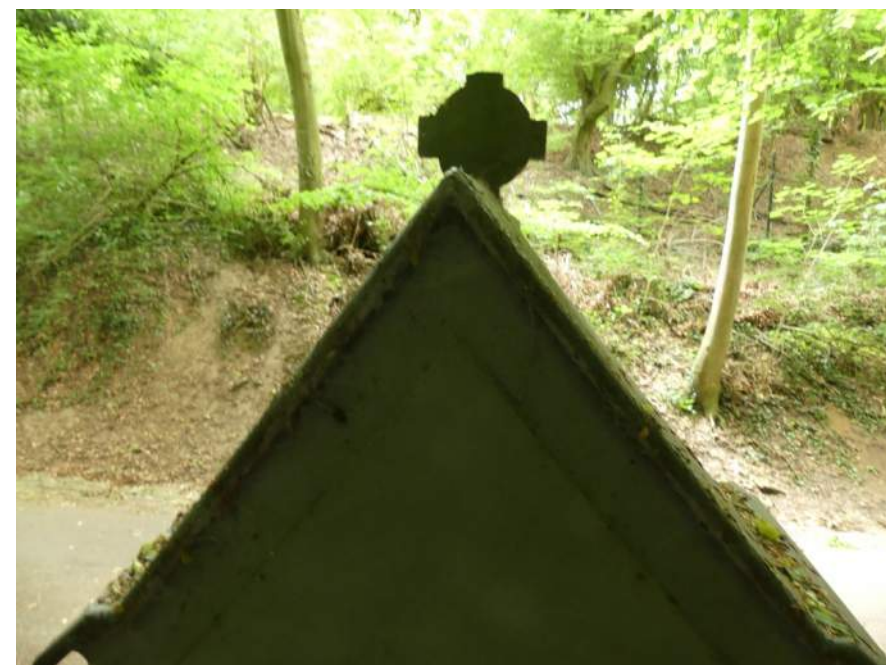
Afb. III.§35.02, beschadigd kruisje op dakje

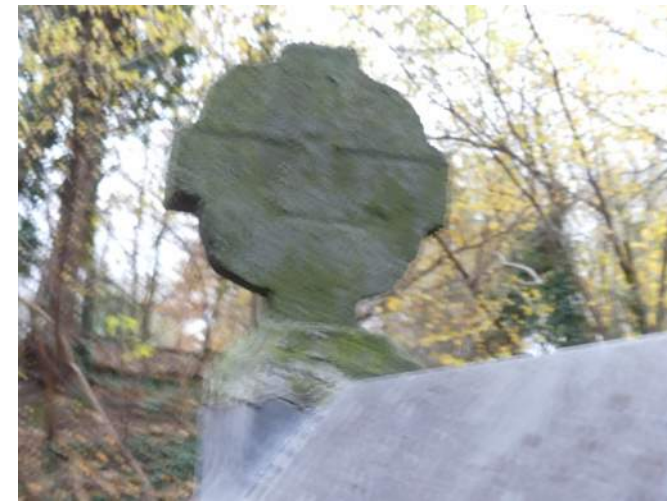
Afb. IV.§35.02, beschadigd kruisje op dakje

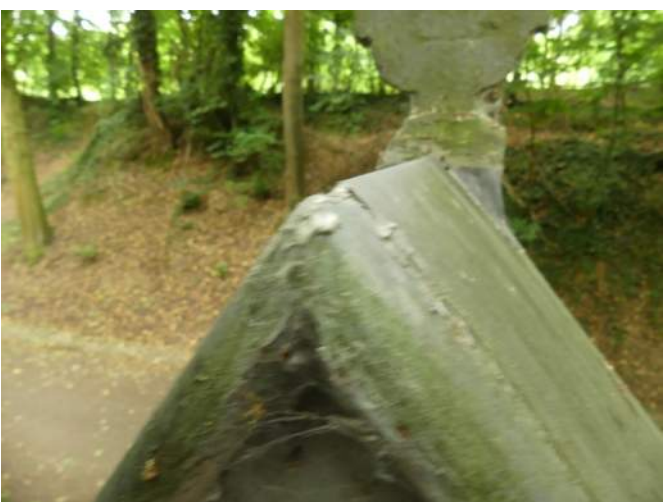
Afb. IV.§33.01, soldeernaad lijkt onvoldoende dichtgevloeid te zijn

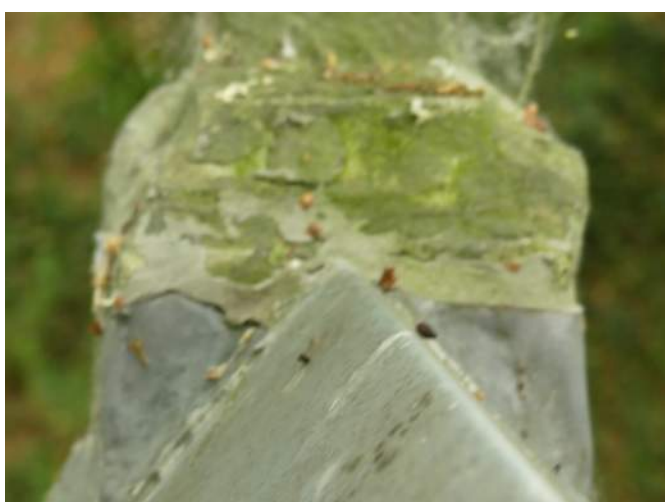
Afb. IV.§33.02, twijfelachtige dichting opstaande rand zinken dakje

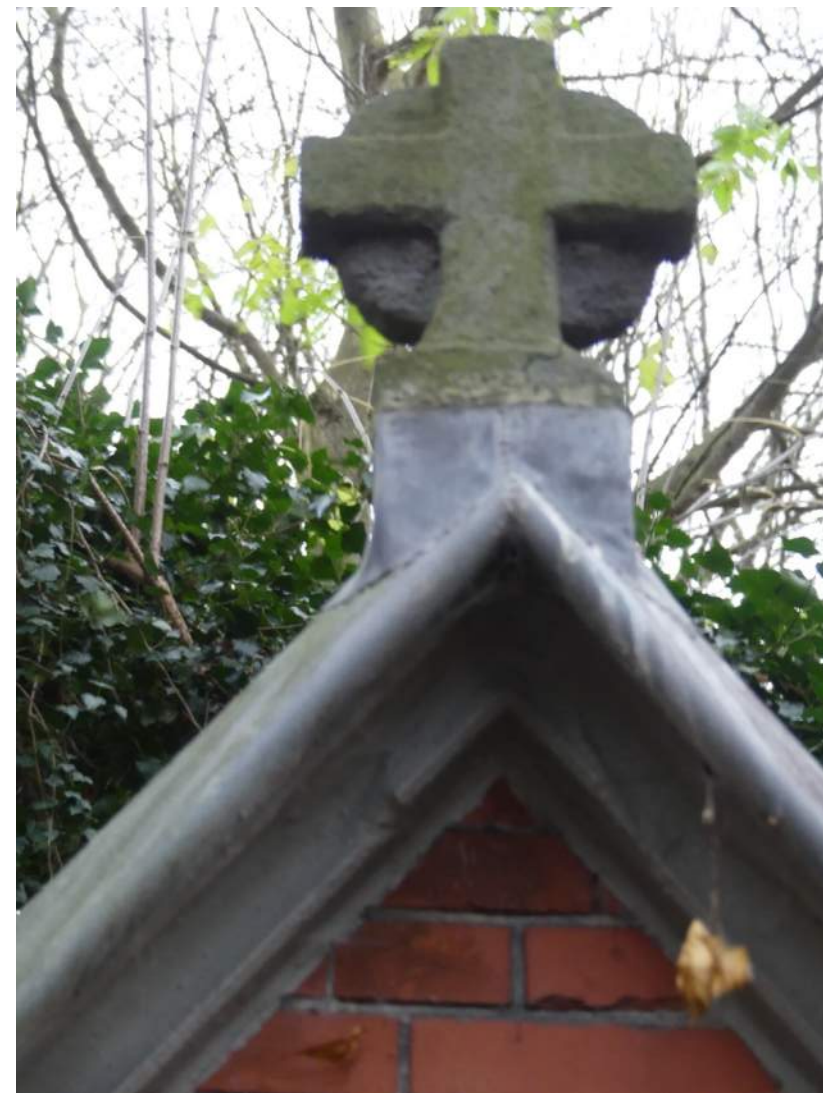
Afb. IV.§35.03, beschadigd kruisje op dakje

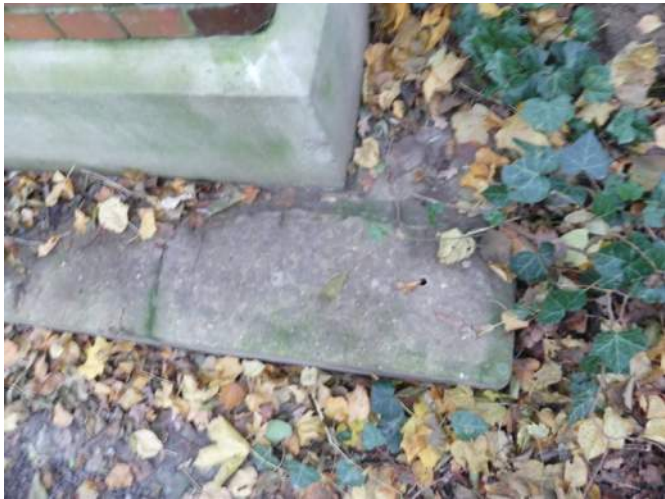
Afb. V.521.02, scheurvorming in onderste basement

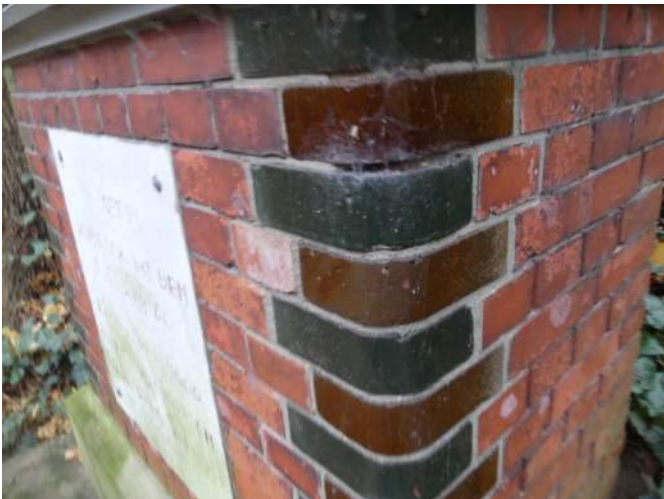
Afb. V.522.01, uitgevallen voegwerk

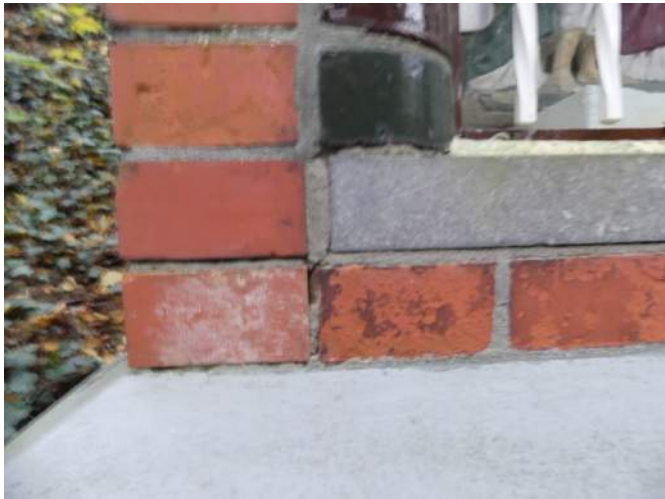
Afb. V.522.02, versleten, gescheurd en uitgevallen voegwerk

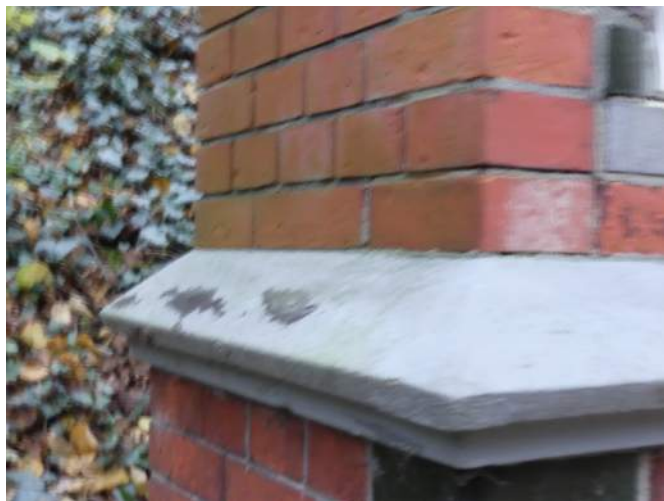
Afb. V.522.03, versleten voegwerk

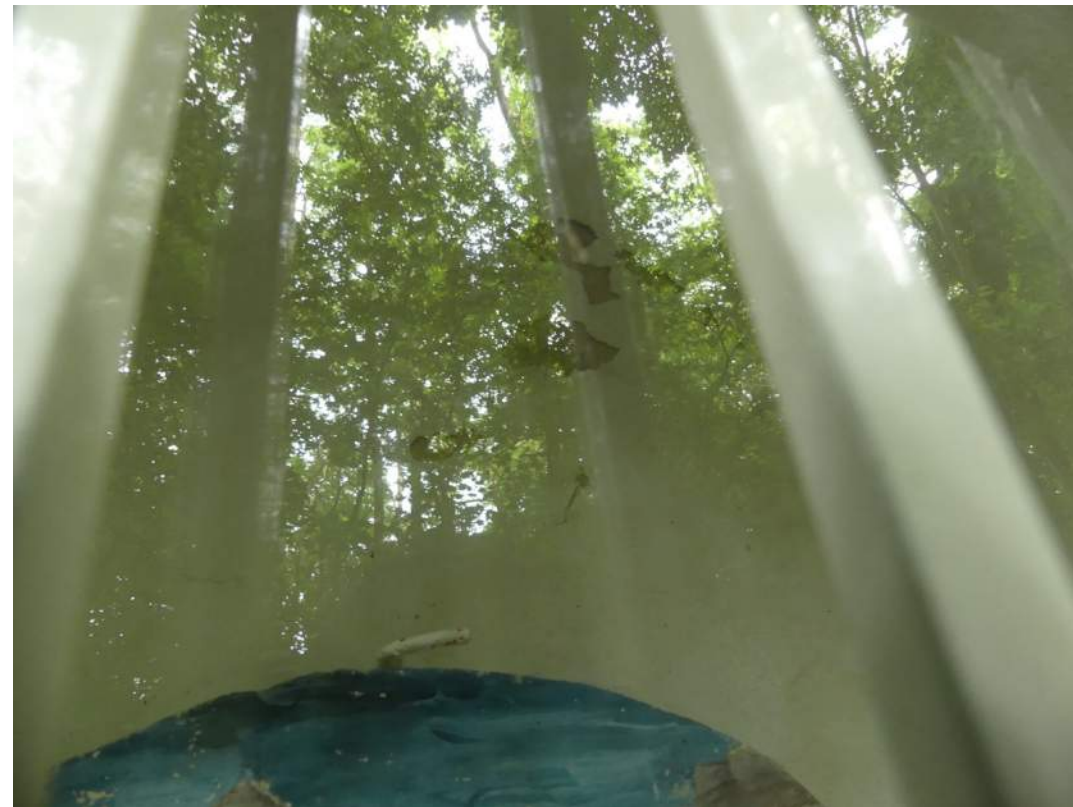
Afb. V.546.01, afbladderend sauswerk van pleisterwerk rondom stuc reliëf

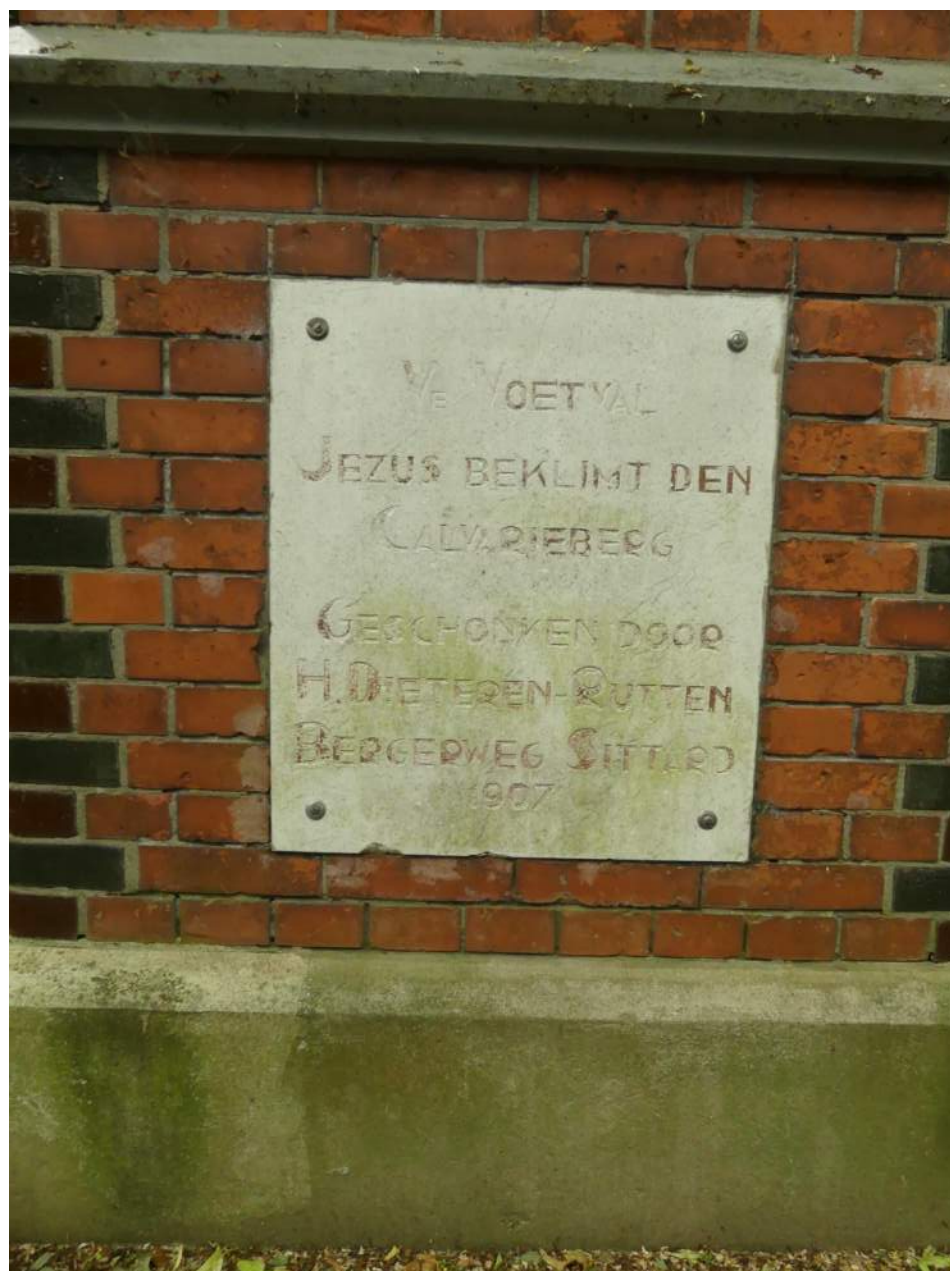
Afb. V.535.01, algaanslag op marmer(-achtige) gevelsteen en uitgesleten verf

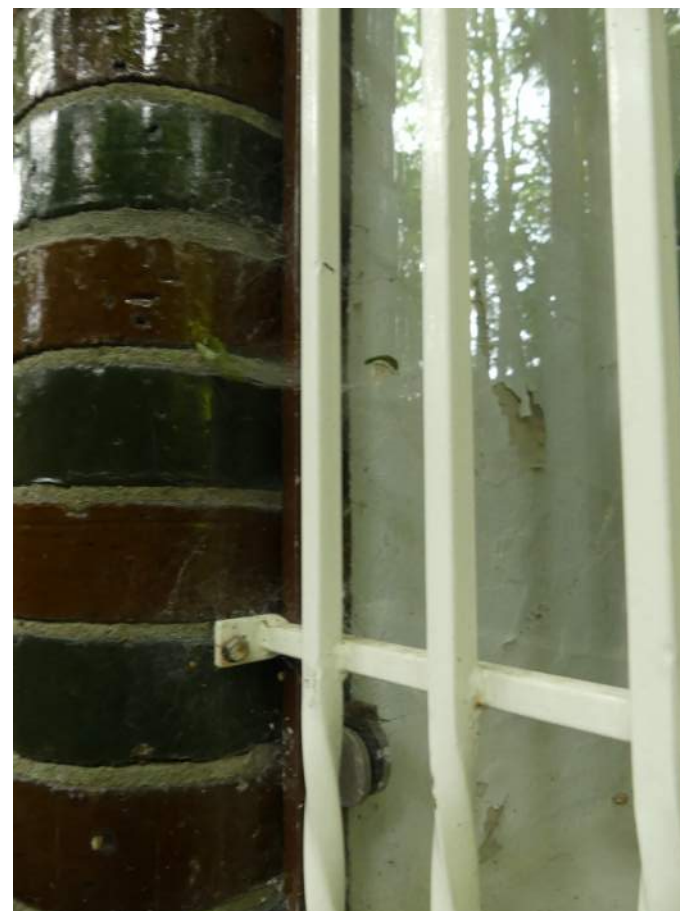
Afb. V.546.02, afbladderend sauswerk van pleisterwerk rondom stuc reliëf

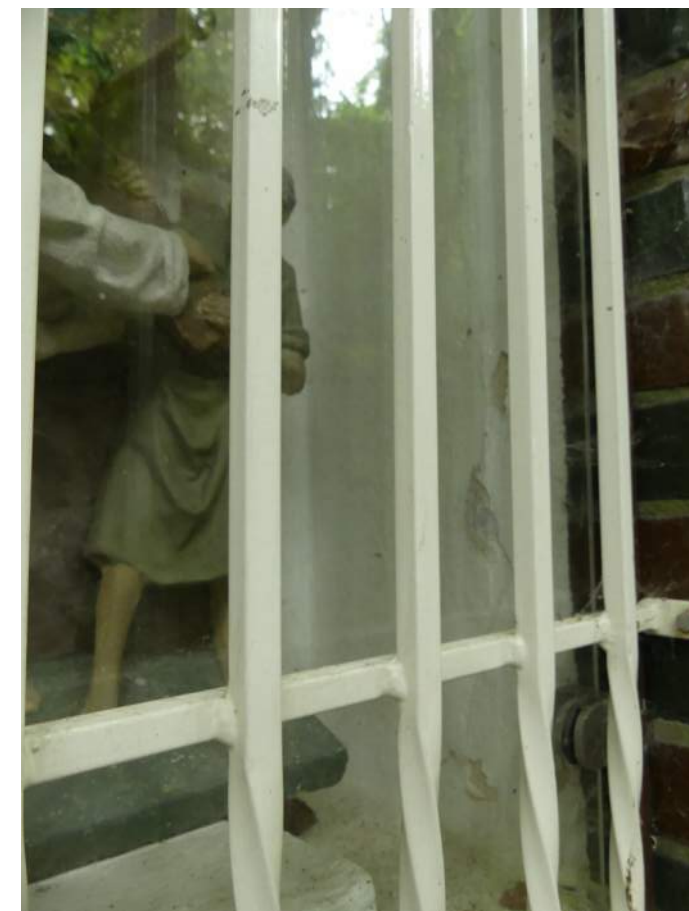
Afb. V.546.03, afbladderend sauswerk van pleisterwerk rondom stuc reliëf
