## Rapportage en advies Zeven Voetvallen, Kollenberg te Sittard

Joan van den Hurk

26-12-2025

RM521611

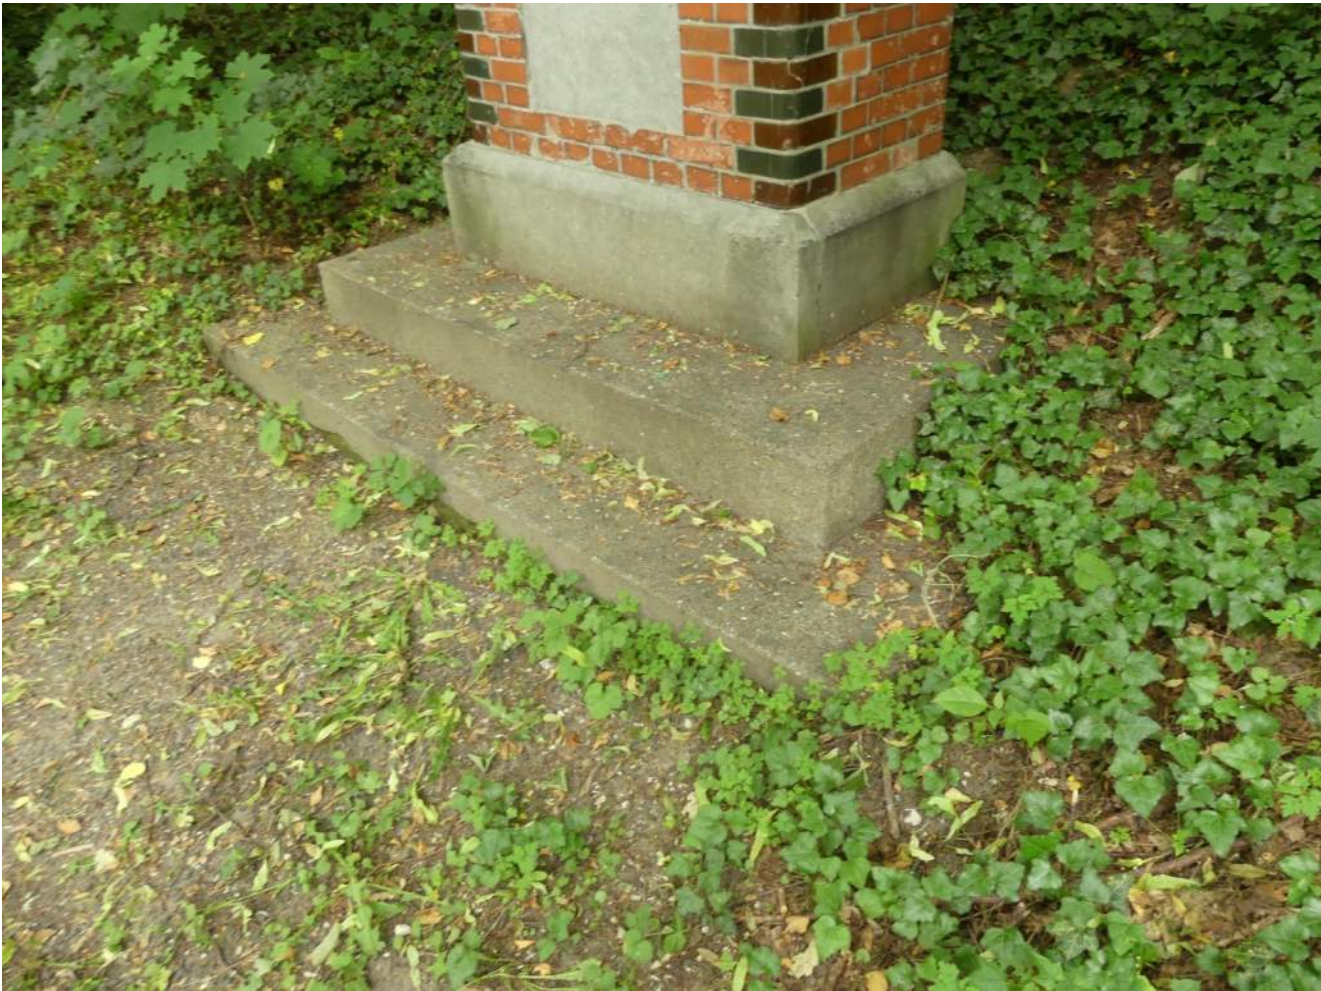
Afb. VI.512.01, grondprofiel en begroeiing dekken deel basement af

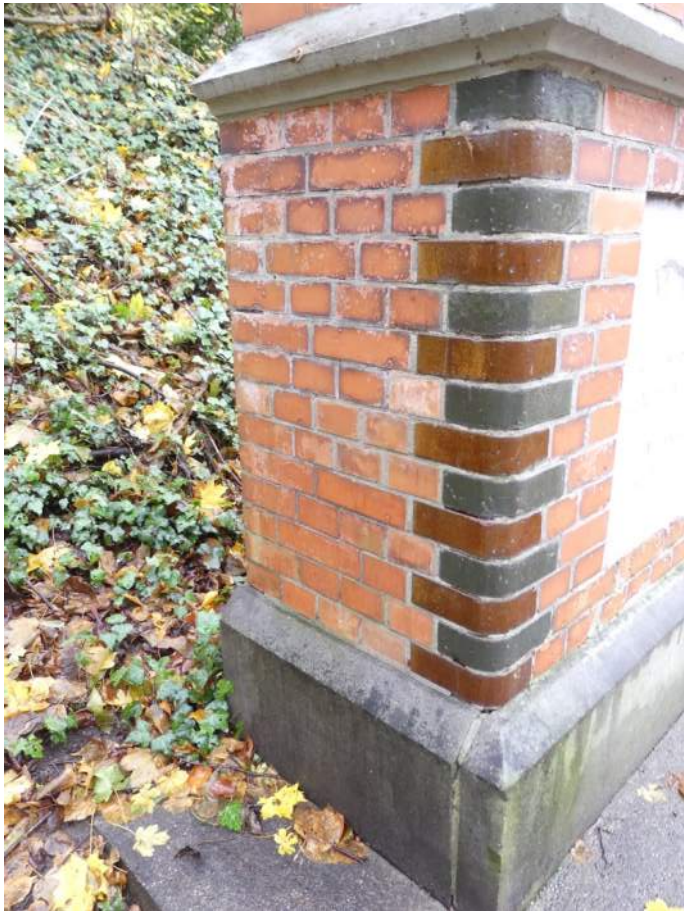
Afb. VI.522.01, afgeschilferde verblendstenen en uitgevallen voegwerk

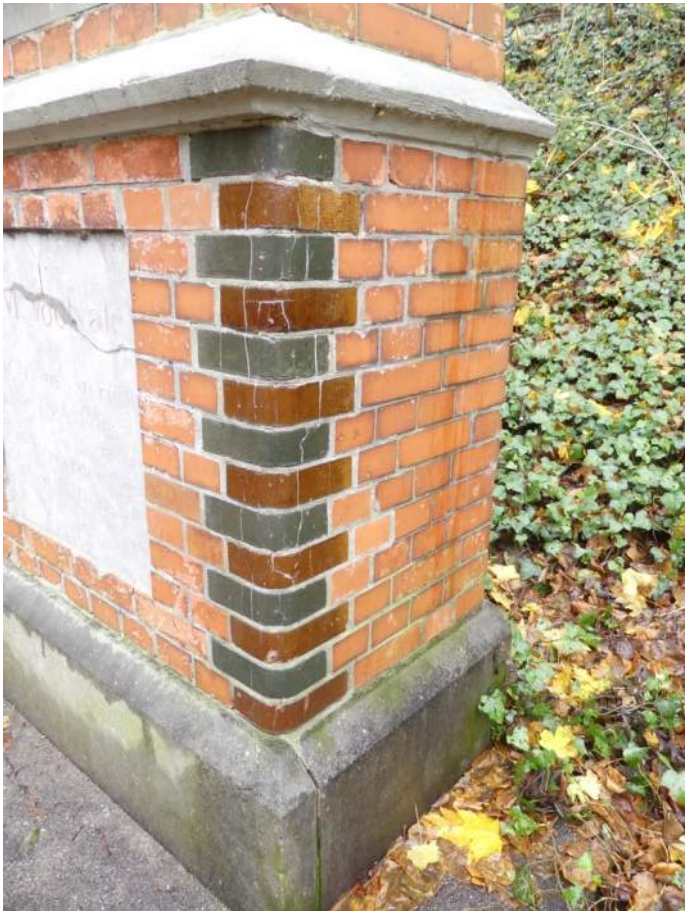
Afb. VI.522.02, gescheurde profielstenen, uitgevallen voegwerk en zeer slordig hersteld voegwerk (o.a. onder waterlijst)

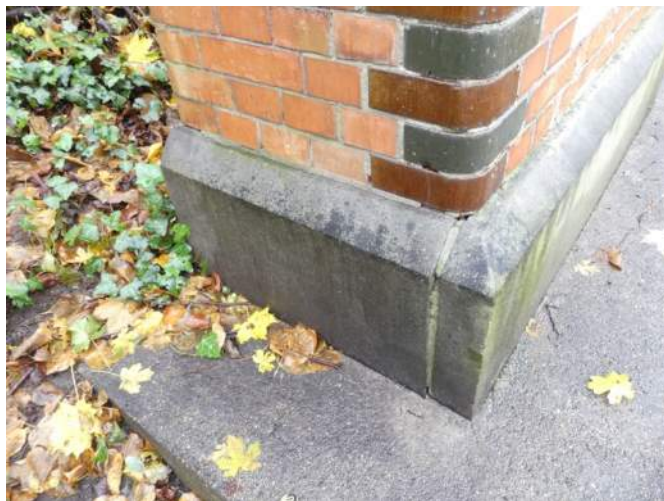
Afb. VI.§22.03, uitgevallen voegwerk tussen opgaand werk en hardsteen plintplaten

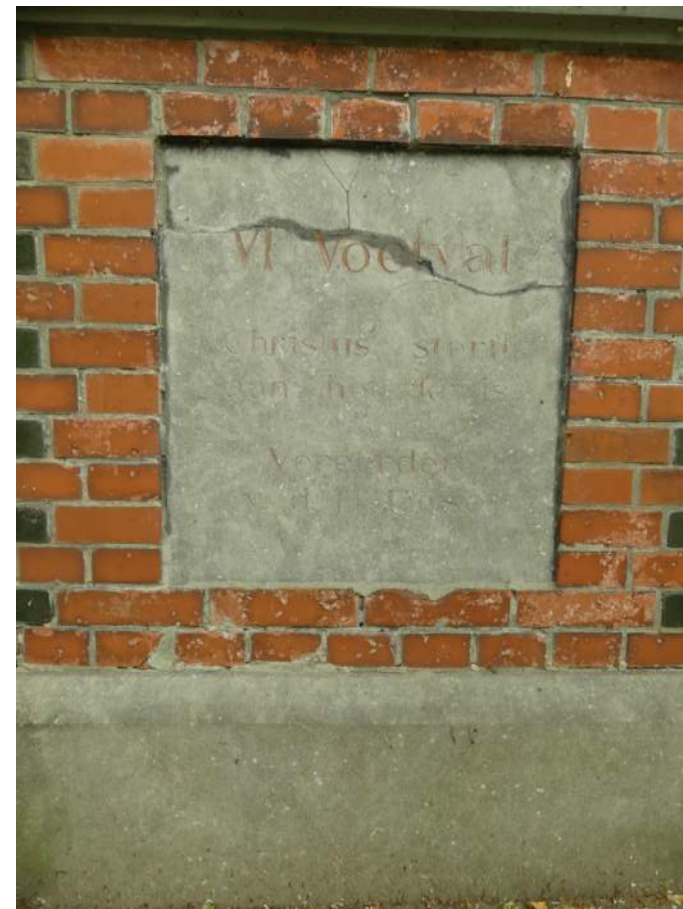
Afb. VI.§35.01, gescheurde gevelsteen

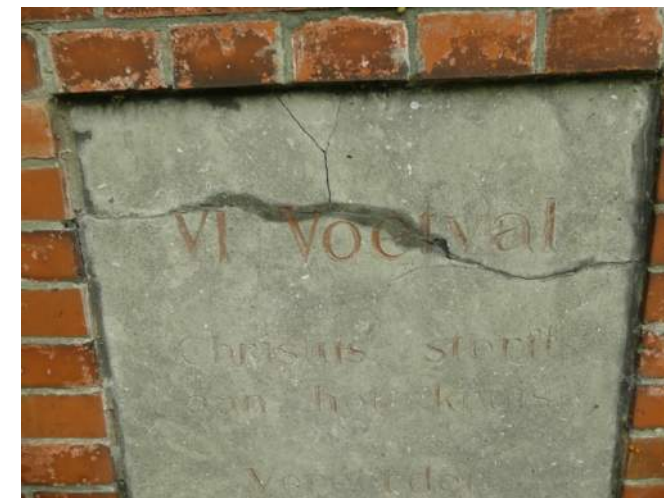
Afb. VI.§35.02, detail scheuren

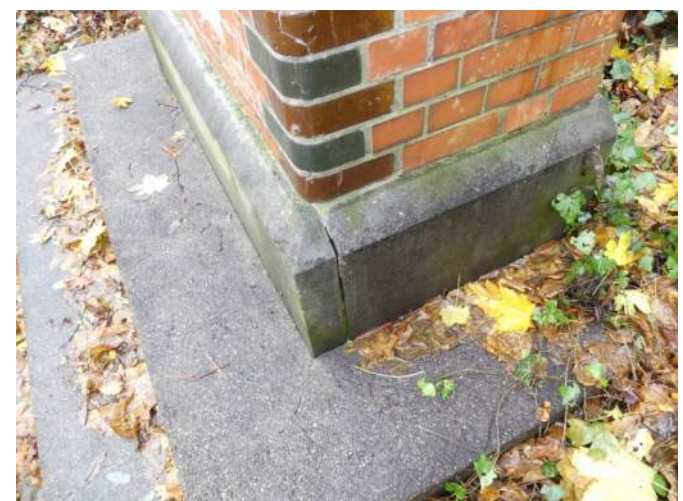
Afb. VI.§35.03, uitgespoeld voegwerk tussen plintplaten

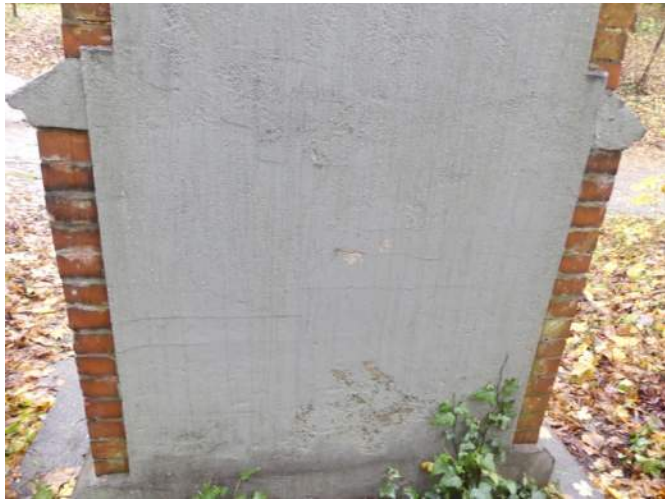
Afb. VI.540.01, gescheurd en afgeschilferd pleisterwerk achterzijde

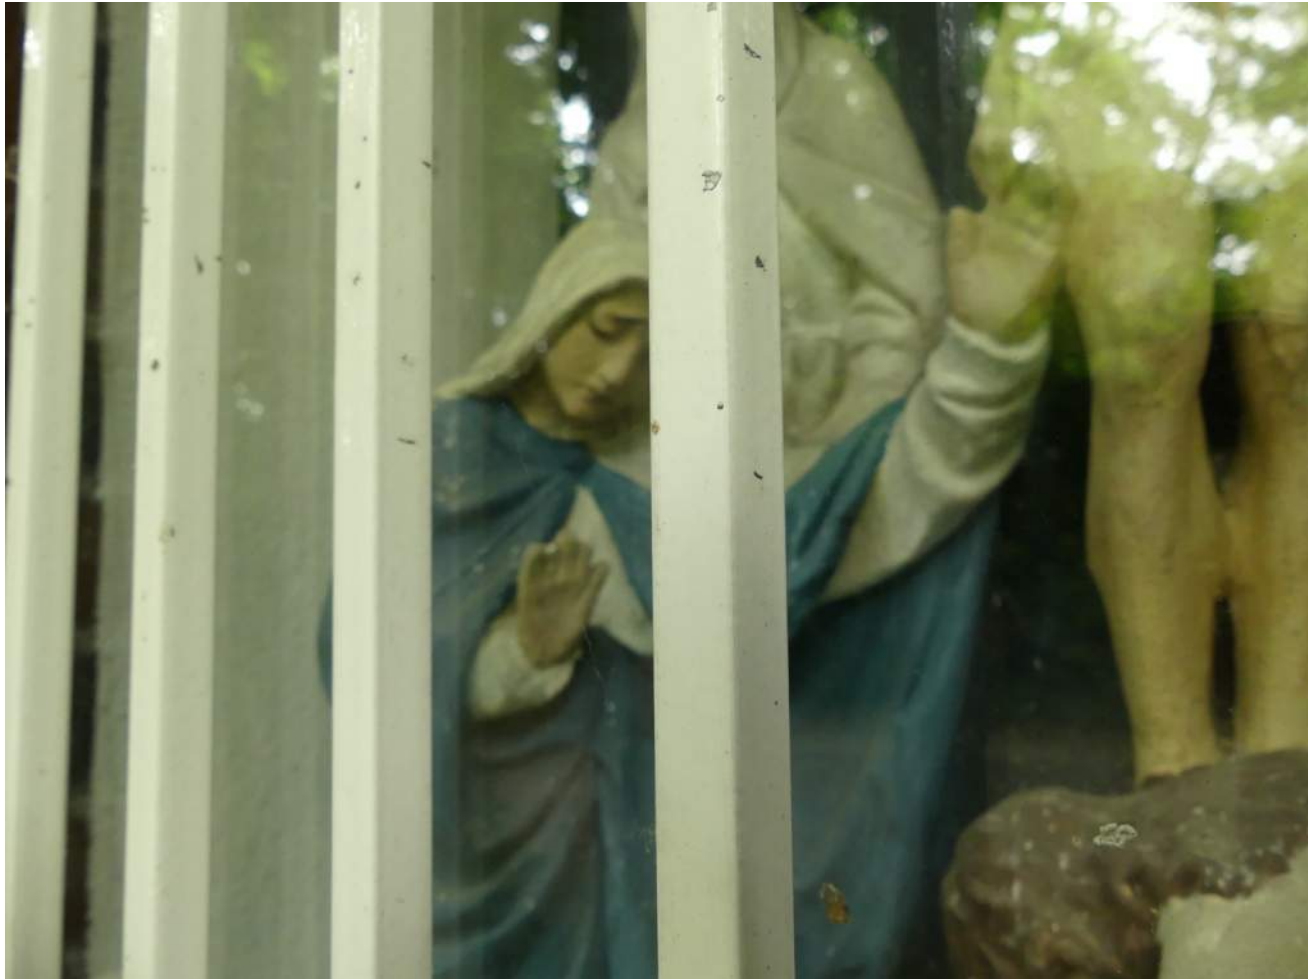
Afb. VI.540.02, afgebroken vingers beelden stucrelief

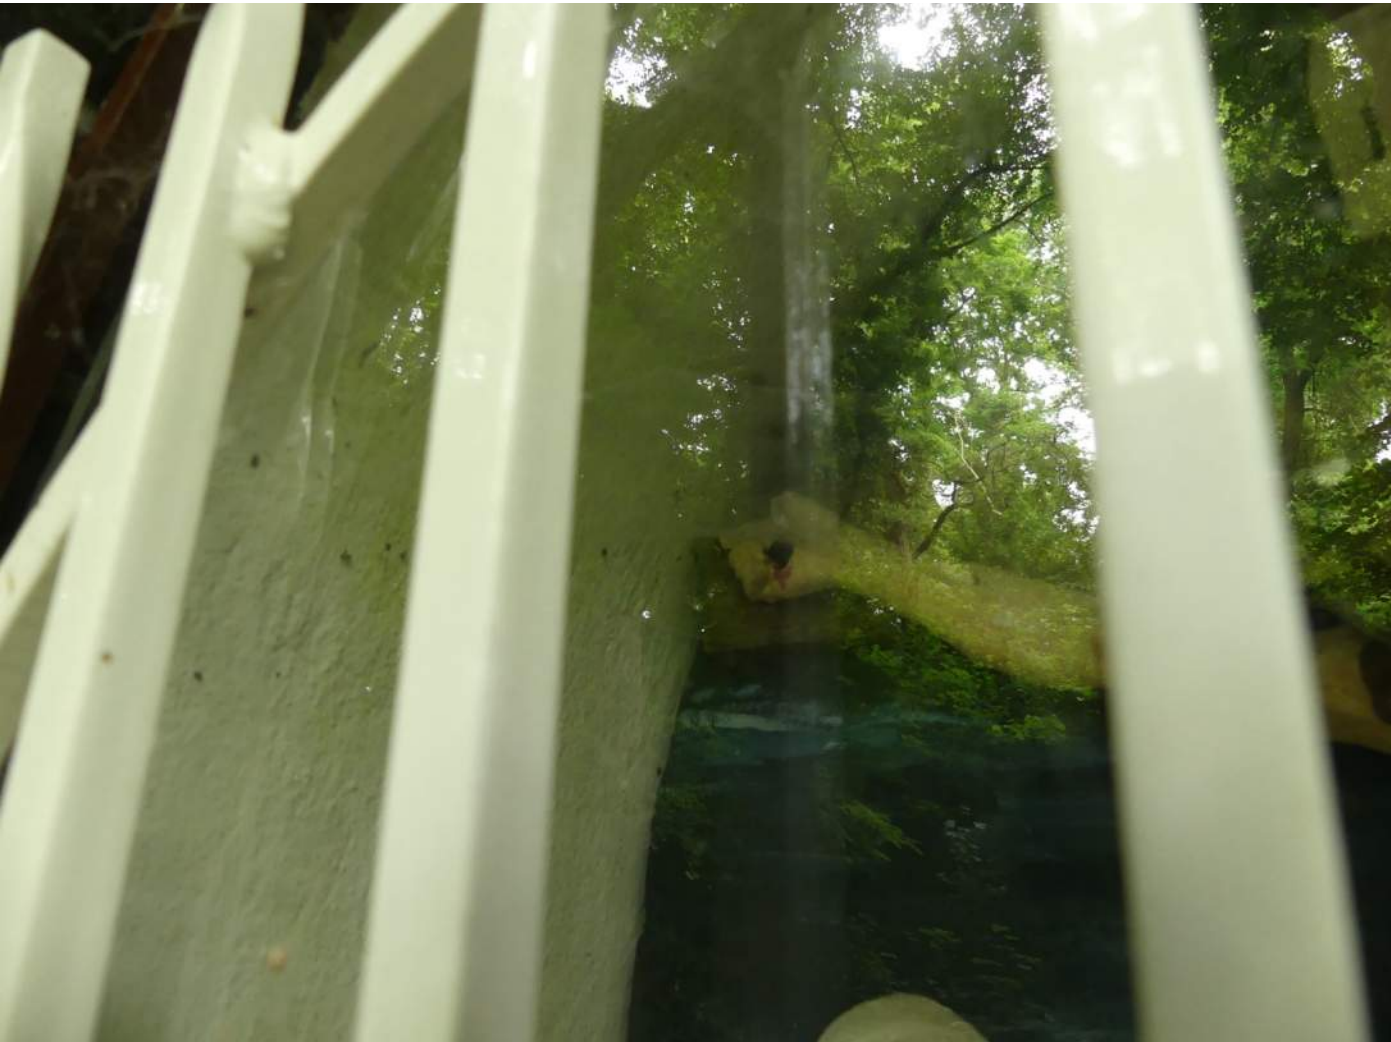
Afb. VI.540.03, afgebroken vingers beelden stucrelief

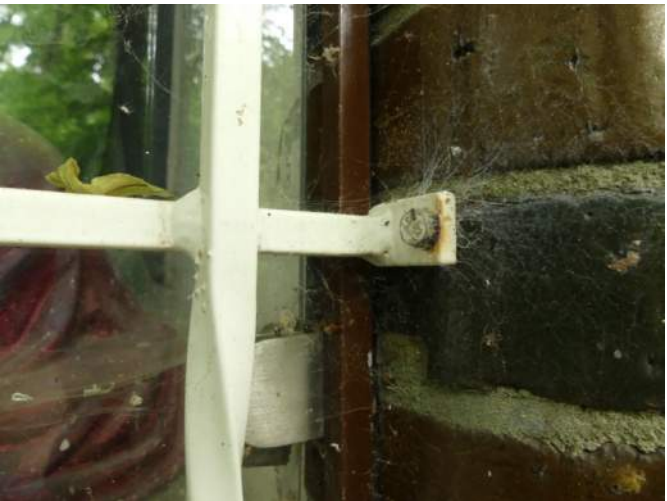
Afb. VI.543.01, roestvorming onder verflaag

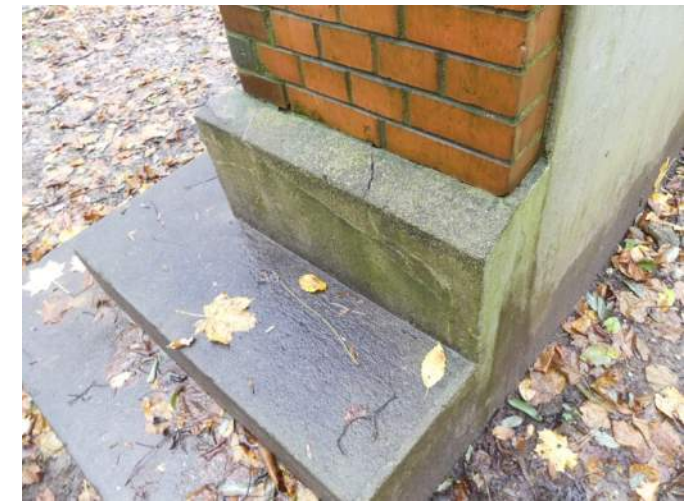
Afb. VII.§21.02, algaanslag en scheurvorming op plintstrook

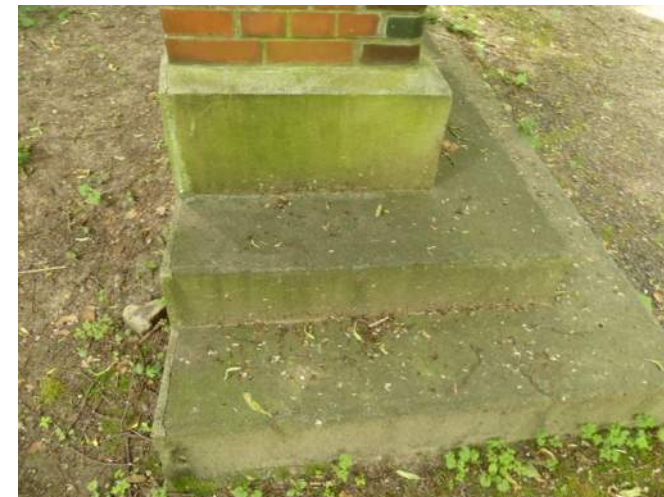
Afb. VII.§21.03, scheuren tussen basement en plintstrook en pleisterlaag achterzijde

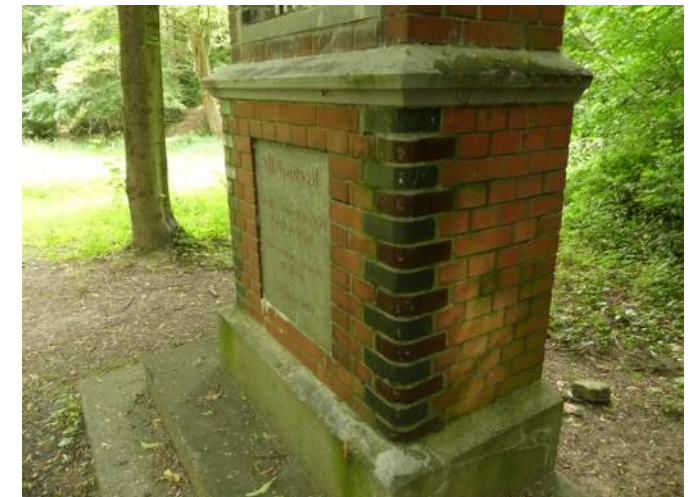
Afb. VII.§21.04, scheuren in de betonnen waterlijst

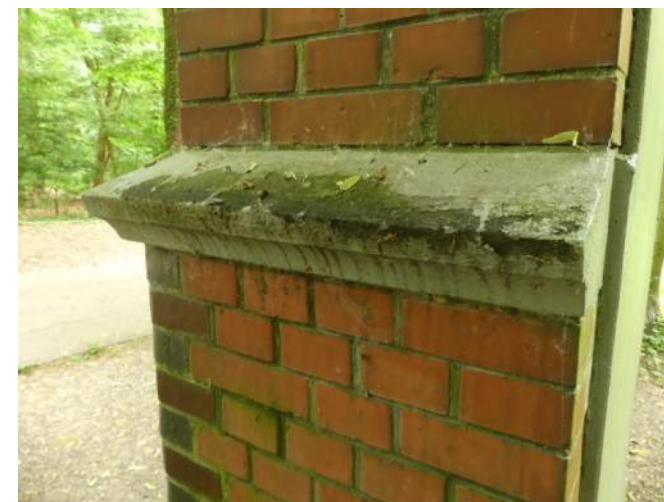
Afb. VII.§21.05, scheuren in de betonnen waterlijst

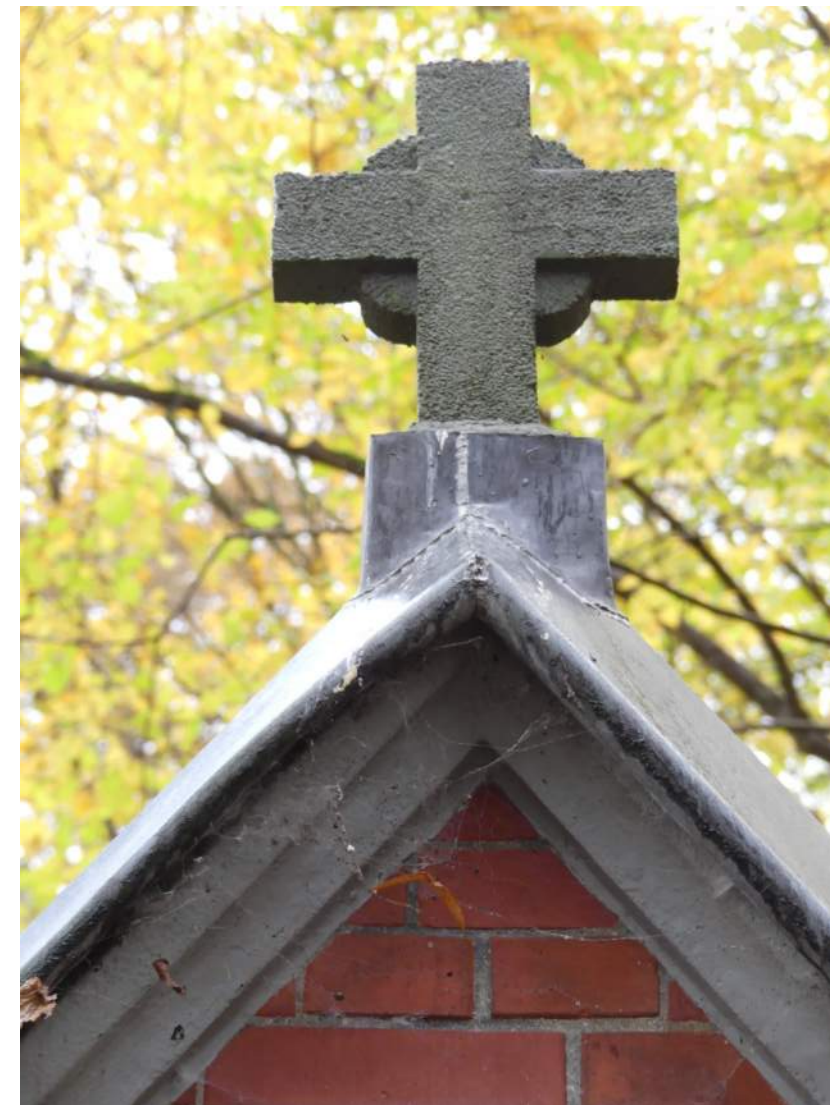
Afb. VII.§33.01, nok van zinkwerk ligt niet boven nok onderliggend werk
