# Inspectierapport

## Brand

| Dossiernummer | 00075870 |
| Risicoadres | Australiëlaan 23, 3526 AB Utrecht |

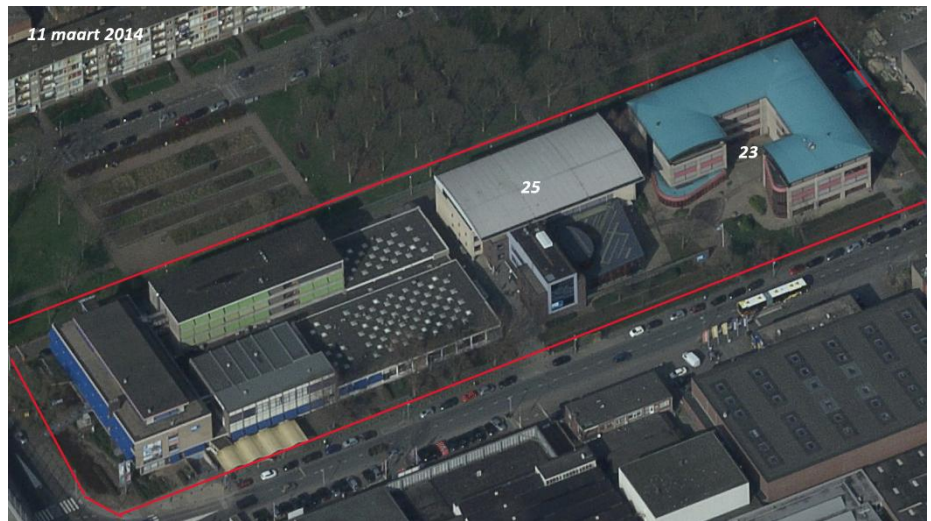
Situatiefoto van ruim 10 jaar geleden, waarbij nr. 23 en nr. 25 duidelijk gescheiden objecten zijn.

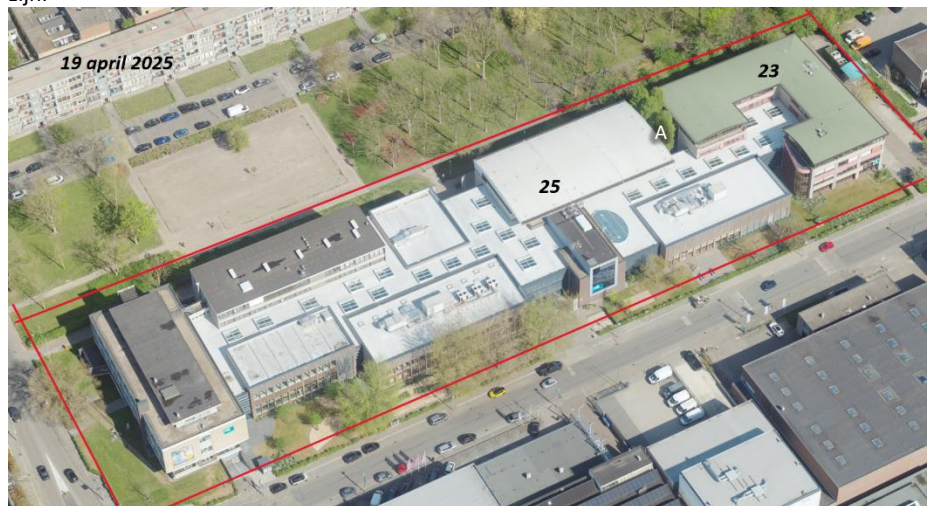
Situatiefoto van april 2025, zoals het nu is, waarbij er tussen nr. 23 en nr. 25 een overkappingsconstructie is gerealiseerd, alsmede een geheel nieuw gebouw aan de straatzijde.

De overkappingsconstructie gaat bij nr. 25 ook gewoon verder richting het pand aan de Columbuslaan (geheel links op foto), met daarbij ook weer diverse aanpassingen aan de bij deze behorende panden.

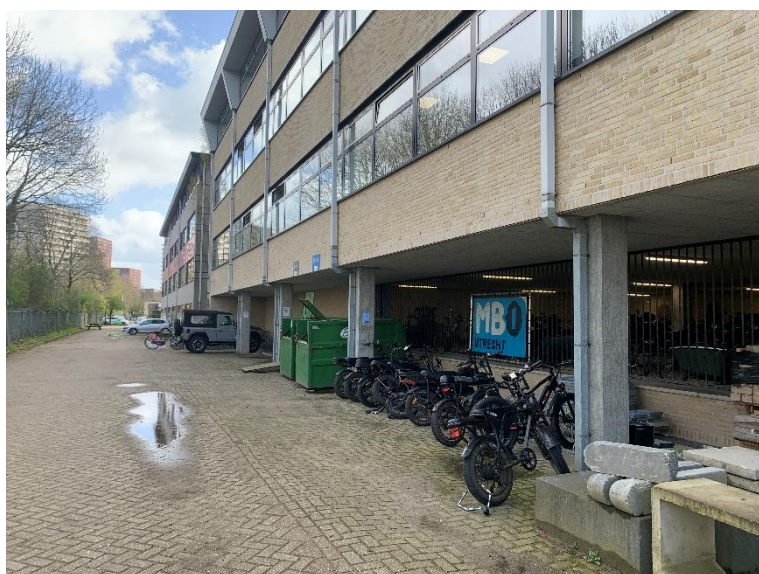
| Lithium-ion | <input type="checkbox"/> <input checked="" type="checkbox"/> <input type="checkbox"/> <input type="checkbox"/> | Onder gebouw F (nr. 25) bevindt zich een kelder met fietsenstalling, ook een met mogelijkheid tot laden van fietsaccu's. Ruimte is voorzien van rookdetectie.<br>Tevens scooterstalling op de begane grond. Hier kunnen natuurlijk ook elektrische scooters staan. Deze ruimte op parterre is aan de gevelzijde open. |

Achterzijde nr. 25 met open gevel tpv scooterstalling

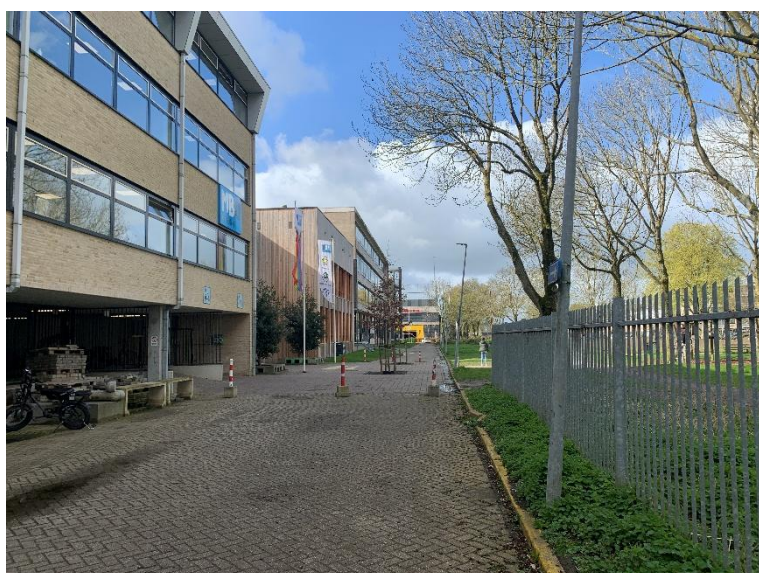
Andere kant op. Entree naar fietsenkelder zichtbaar en daarnaast entree scooterstalling

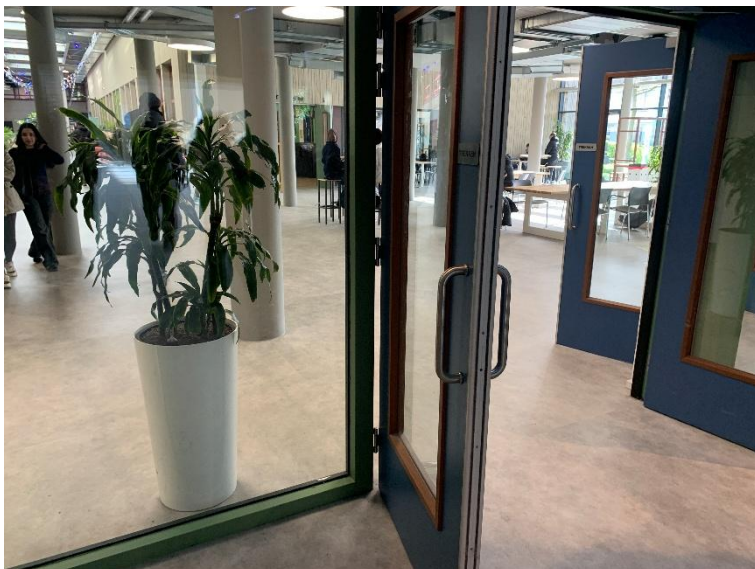
| Brandcompartimentering | <input type="checkbox"/> <input checked="" type="checkbox"/> <input type="checkbox"/> <input type="checkbox"/> | In de gebouwen en vanuit de gebouwen naar de overkappingsconstructie zijn brandscheidingen opgenomen met zelfsluitende deuren c.q. brandschermen/-deuren. De compartimentscheidingen hebben een positieve invloed op het EML. |

Interne brandscheidingen in de centrale ruimte

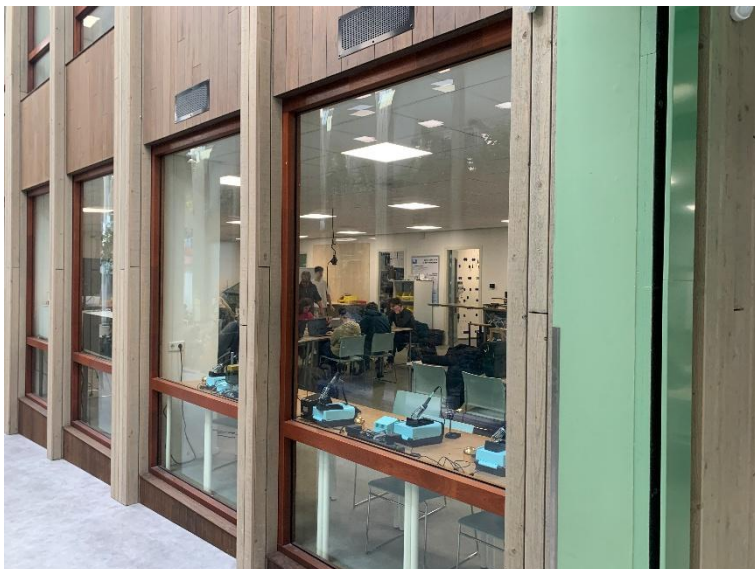
Ruimten waar gesoldeerd wordt (MBO eigendom)

Geadviseerd wordt om groepen van de elektrische installatie in die ruimten waar apparatuur met verwarmingselementen als bijvoorbeeld soldeerbouten, 3D printers, bakapparatuur e.a. toegepast worden, na sluitingstijd spanningsvrij te maken. Dit kan bijvoorbeeld door de groep te schakelen aan de verlichting; bij uitschakelen van de verlichting worden de wandcontactdozen ook spanningsvrij gemaakt en kan apparatuur niet ongewild en ongemerkt aan blijven.

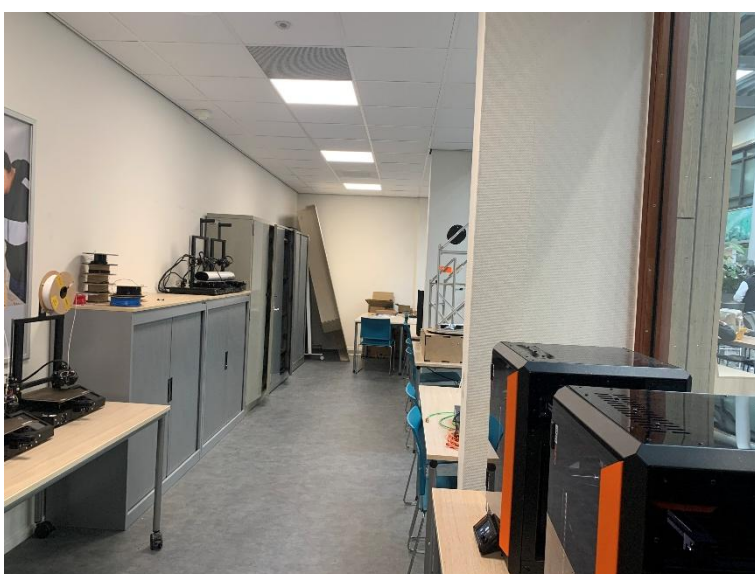
3D printers

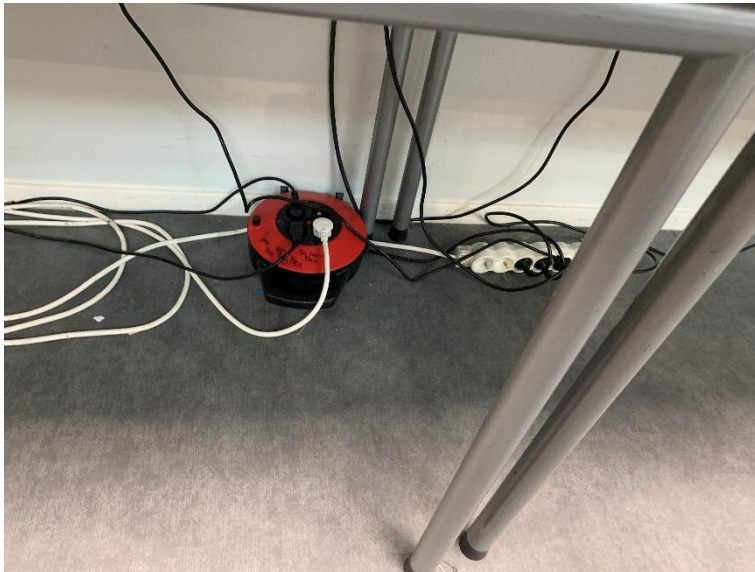
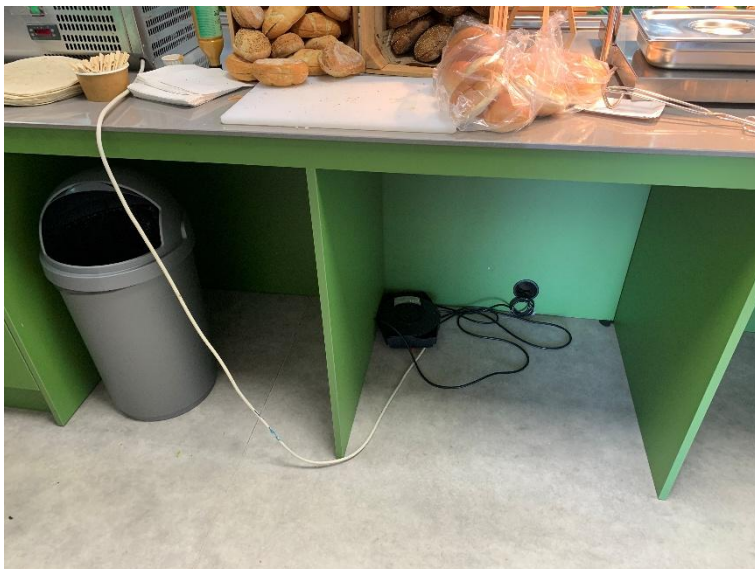
| Elektrische installatie | <input type="checkbox"/> <input type="checkbox"/> <input checked="" type="checkbox"/> <input type="checkbox"/> | Er heeft voor zover bekend/zichtbaar geen keuring van de elektrische installatie volgens Scope 10 voorgedaan. Dient wel te geschieden. Tevens wordt geadviseerd om daar waar elektrische apparaten als bijvoorbeeld soldeerbouten worden gebruikt, deze elektragroepen te schakelen aan de verlichting, zodat bij uitschakelen verlichting dergelijke apparaten niet meer op netspanning aangesloten zijn. |

Foutief gebruik E-installatie

idem

- a. het brandrisico door elektriciteit wordt minimaal elke vijf jaar door een SCIOS Scope 10 erkend inspectiebedrijf beoordeeld door middel van een Scope 10 inspectie; en
- b. de in het inspectierapport gerapporteerde tekortkomingen dienen binnen drie maanden na dagtekening van het rapport verholpen te worden.

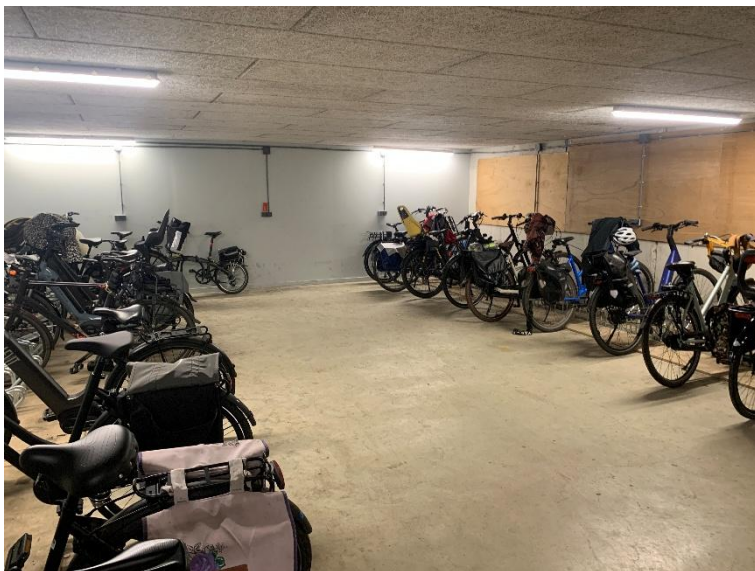
fietsenkelder

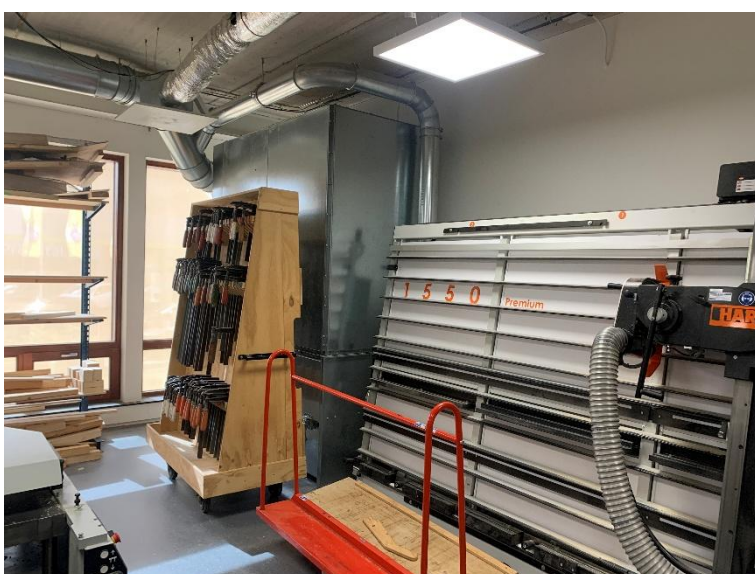
| Productieprocessen | <input type="checkbox"/> <input checked="" type="checkbox"/> <input type="checkbox"/> <input type="checkbox"/> | Houtbewerking en koken vindt in andere gebouwdelen binnen het complex plaats. Horeca en theater in gebouw G en bouw in E. Orde en netheid, houtmotafzuiging, apparatuur e.a. is hier goed geregeld en geeft goed verzorgde indruk. |

Afdeling hout / bouw

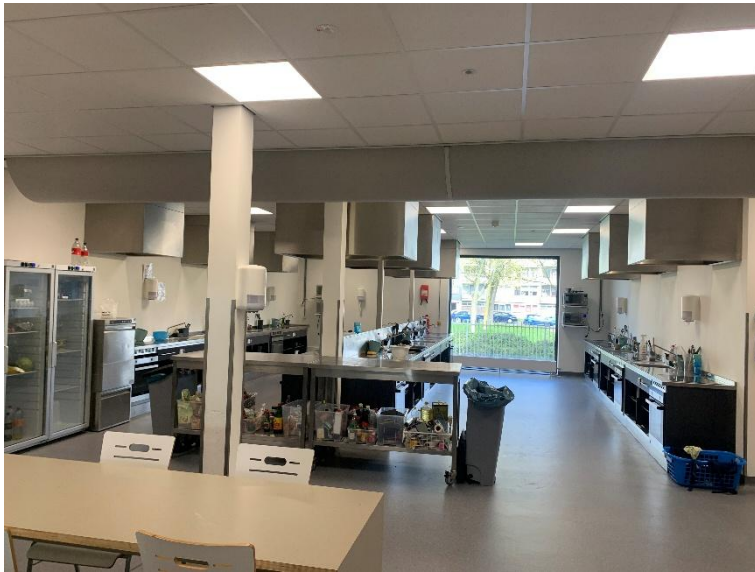
Afdeling koken

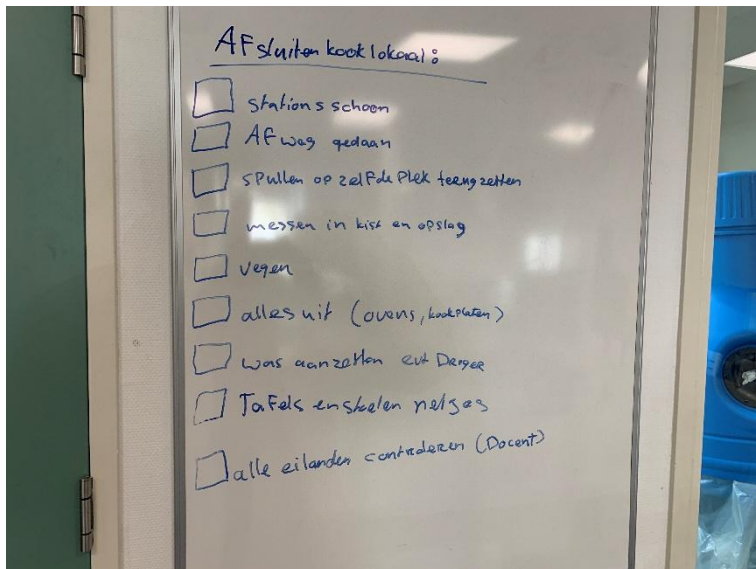
Wel duidelijke structuur (sluitronde)
