## Kwaliteitszorg Sportvelden

### Deel II 2023

#### Kwaliteit sportvelden gemeente Weert

## **Deel II    Kwaliteit sportvelden gemeente Weert**

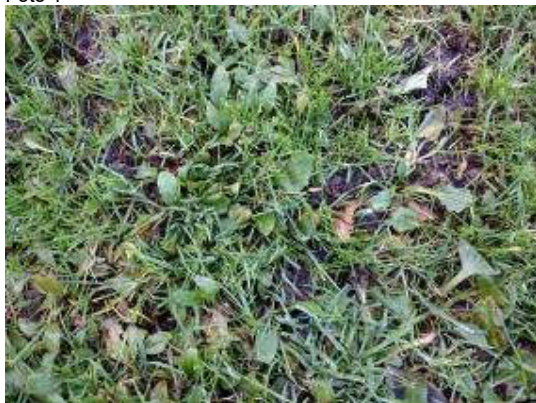
Foto 1

| onkruiden | geringe tot pleksgewijs aanzienlijke aanwezigheid van weegbree (zie foto 1) | | | | | |

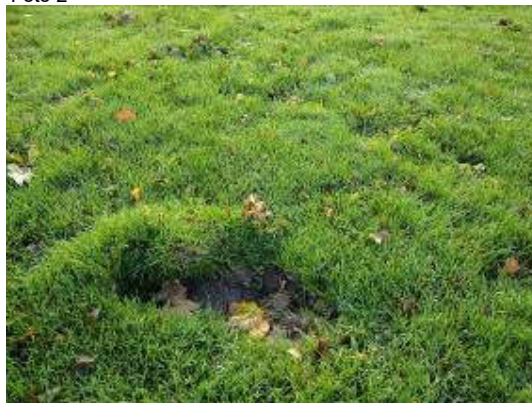
Foto 2

| microreliëf | als gevolg van speelschade (fors) hobbelig (zijstroken, zie foto 2) | | | | | |

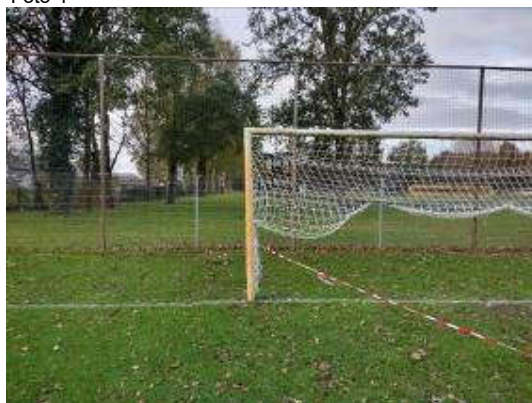
Foto 4

| overige | | de belijning is netjes aangebracht<br>de maaibeugels zijn netjes omhoog vastgezet<br>doelgebieden zijn netjes afgezet (zie foto 3)<br>scheefstand doel kantinezijde (zie foto 4) | | | | |

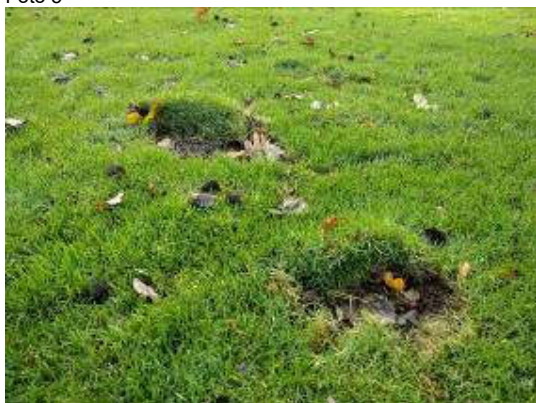
Foto 5

| microreliëf | als gevolg van speelschade fors hobbelig (zie foto 5) | | | | | |

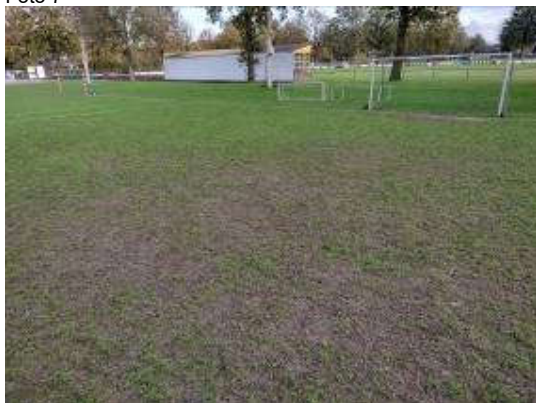
Foto 7

| microreliëf | als gevolg van geconcentreerde speelschade (zie foto 7) gering hobbelig | | | | | |

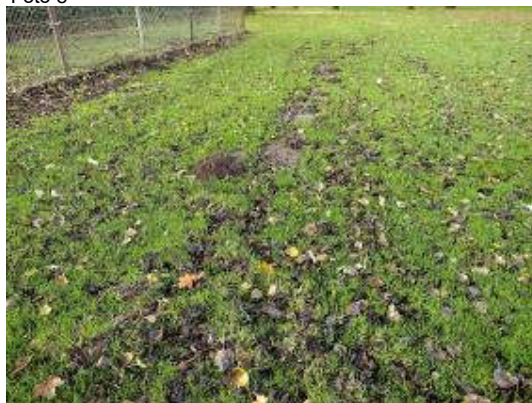
Foto 8

| <b>overige</b> | 1 vast doel<br>mollenactiviteiten / schade in uitlopen (zie foto 8) | | | | | |

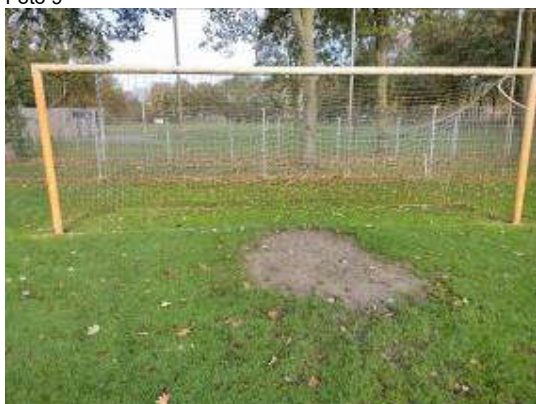
Foto 9

| macroreliëf | vrij vlak, terpvorming bij doelmonden (zie foto 9) | | | | | |

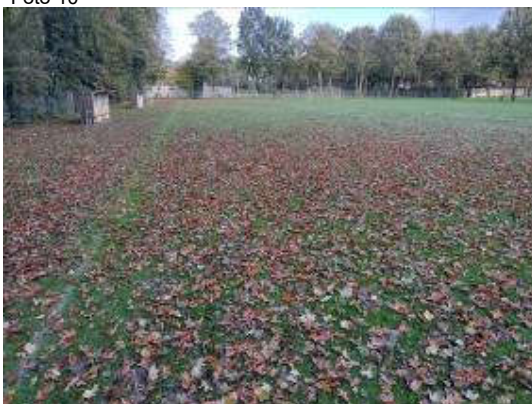
Foto 10

| <b>overige</b> | de belijning is netjes aangebracht, de maaibeugels staan omlaag zuidwestzijde hoog opgaand bosplantsoen en bladvervuiling (zie foto 10)<br>doellathoogte circa 2.34 - 2.36 m (erg vuil, zie foto 11) en doelpaal met gat (zie foto 12) | | | | | |

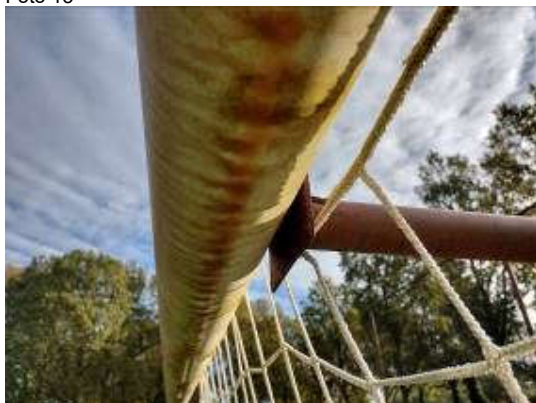
Foto 13

| <b>overige</b> | de belijning is netjes aangebracht<br>de maaibeugels staan omlaag<br>doellathoogte circa 2.32 - 2.34 m en scherp uitstekende bevestiging bij doellat kantinezijde (zie foto 13) | | | | | |

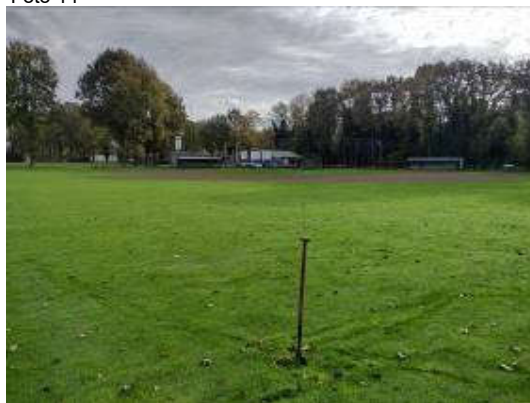
Foto 14

| macroreliëf | matig tot redelijk, geringe golvingen en enkele forse korte oneffenheden (zie foto 14) | | | | | |

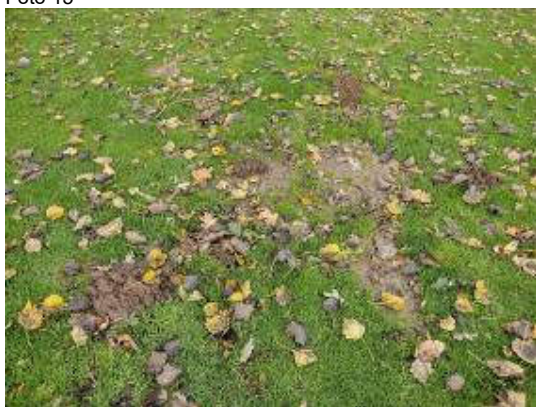
Foto 15

| microreliëf | redelijk, mollenschade (zie foto 15) en instabiele ritten langs verreveld hekwerk en enige drempelvorming overgang halfverharding-gras (zie foto 16) | | | | | |

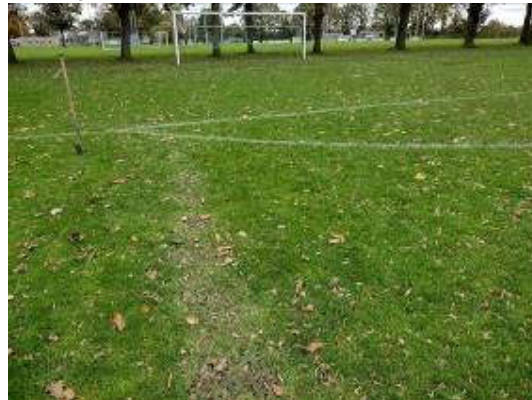
Foto 20

| microreliëf | als gevolg van speelschade gering hobbelig en geconcentreerde trainingsschade (zie foto 20) tot in strafschopgebied kantinezijde | | | | | |

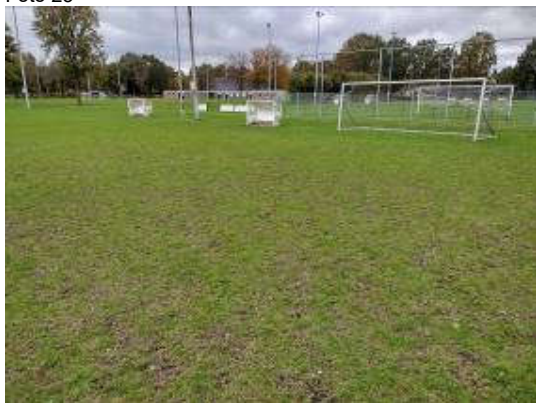
Foto 23

| microreliëf | als gevolg van (geconcentreerde) speelschade hobbelig (zie foto 23) | | | | | |

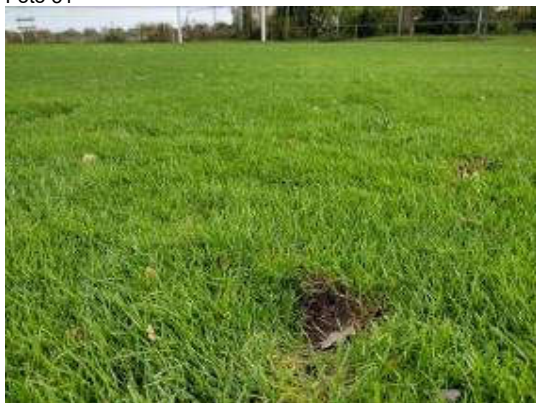
Foto 31

| microreliëf | als gevolg van speelschade (zie foto 31) en wormenhoopjes fors hobbelig | | | | | |

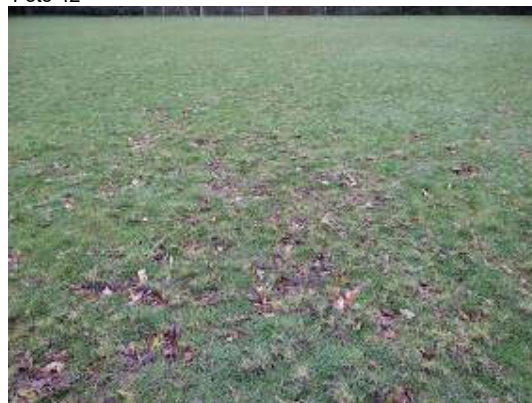
Foto 42

| microreliëf | als gevolg van speelschade, wormenhoopjes en oude engerlingen (vervolg)schade (zie foto 42) fors hobbelig | | | | | |

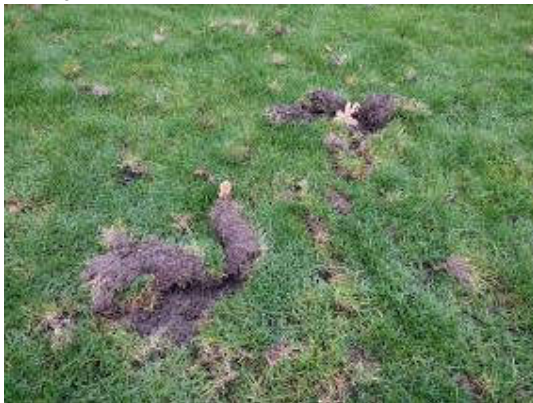
Foto 45

| microreliëf | als gevolg van speelschade, wormenhoopjes en oude engerlingen (vervolg)schade (zie foto 45) fors hobbelig | | | | | |

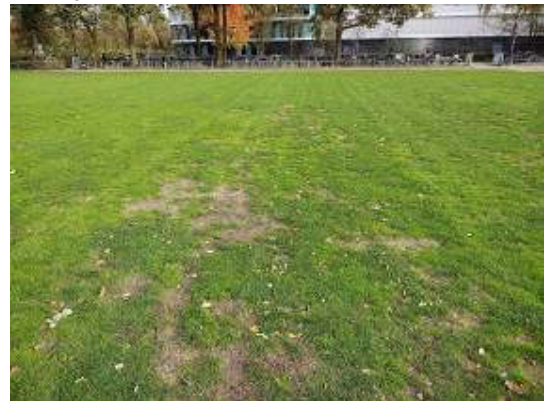
Foto 48

| microreliëf | als gevolg van speelschade en oude engerlingen<br>(vervolg)schade (noordoostzijde veld) hobbelig (zie foto 48) | | | |

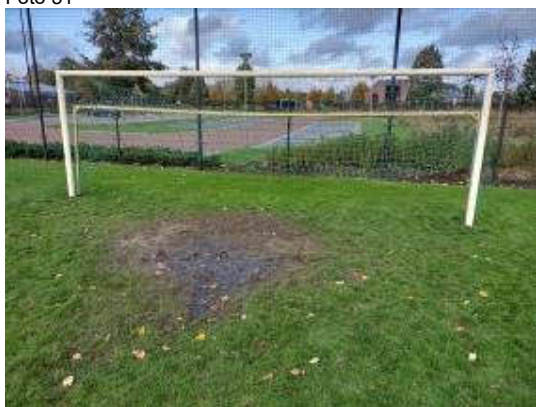
Foto 51

| macroreliëf | | redelijk tot goed, geconcentreerde schade in doelgebied<br>kantinezijde (zie foto 51) | | | | | |
