| <b>Locatie code</b> | 022 |
| <b>Locatie</b> | PS Hanik |
| <b>Adres</b> | Hanikerweg 71, 5943 NA Lomm |

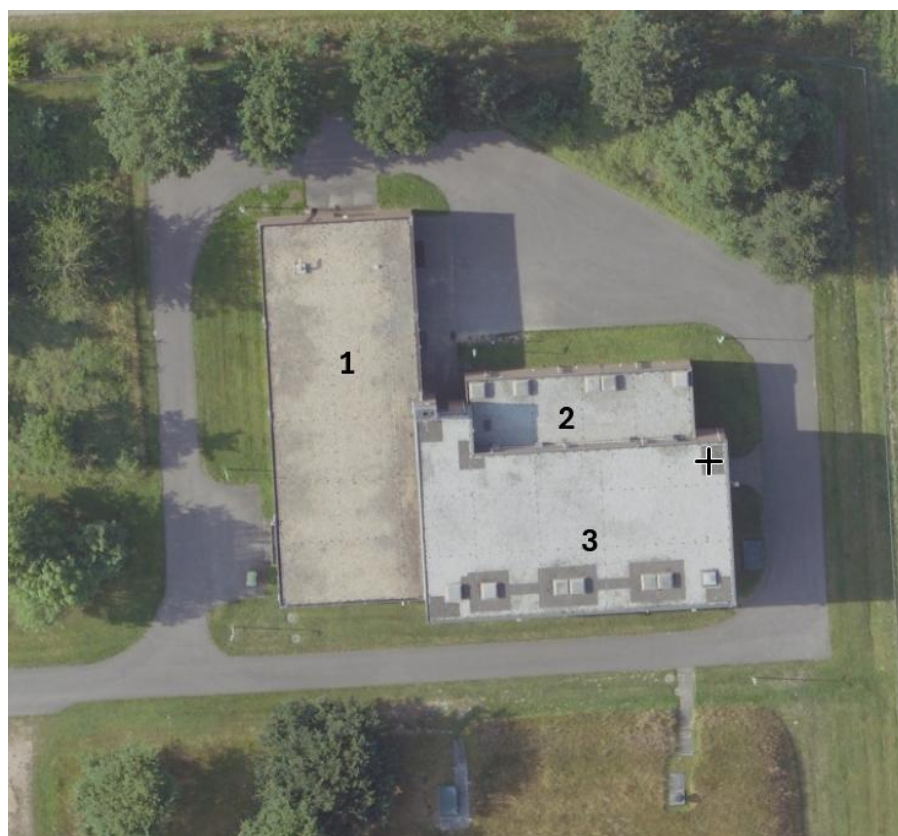
Dakvlak 1,2,3,

| Tagcode | Gebouwnr op tekening | Gebouw | Aandachtspunten |
|---|---|---|---|
| A/1 | W-022BA | Distributiegebouw | De daken zijn van matige conditie. Dakrenovatie binnen nu en 4 jaar uitvoeren. Er is geen valbeveiliging aanwezig. |
| B/2,3 | W-022BB | Zuiveringsgebouw | De daken zijn van matige conditie. Dakrenovatie binnen nu en 4 jaar uitvoeren. Er is geen valbeveiliging aanwezig. |
