| Boomkenmerken | | Onderhoudskenmerken | |
| Boomsoort | Populus x canadensis 'Robusta' | Actuele opkroonhoogte | Onbereikbaar (ongewenst) |

| Administratieve kenmerken | |
|---|---|
| Straat | Boelekade |

| Historie | |
|---|---|
| <b>2025 Geïnspecteerd</b> | |

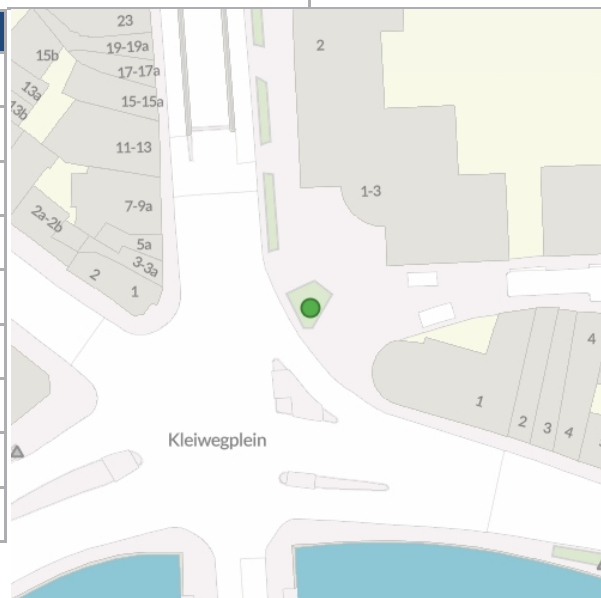
| Boomkenmerken | | Onderhoudskenmerken | |
|---|---|---|---|
| Conditie | Onvoldoende | Uitwisselsleutel | 1171 |
