## Evaluatierapport

grondsanering XY-recent op de  
Kromhout kazerne te Utrecht

**Titel:** Evaluatierapport grondsanerung XY-recent op de Kromhout kazerne te Utrecht  
**Rapportnummer:** 810.039\_02  
**Status:** definitief  
**Revisie:** 00  
**Datum:** 9 februari 2011

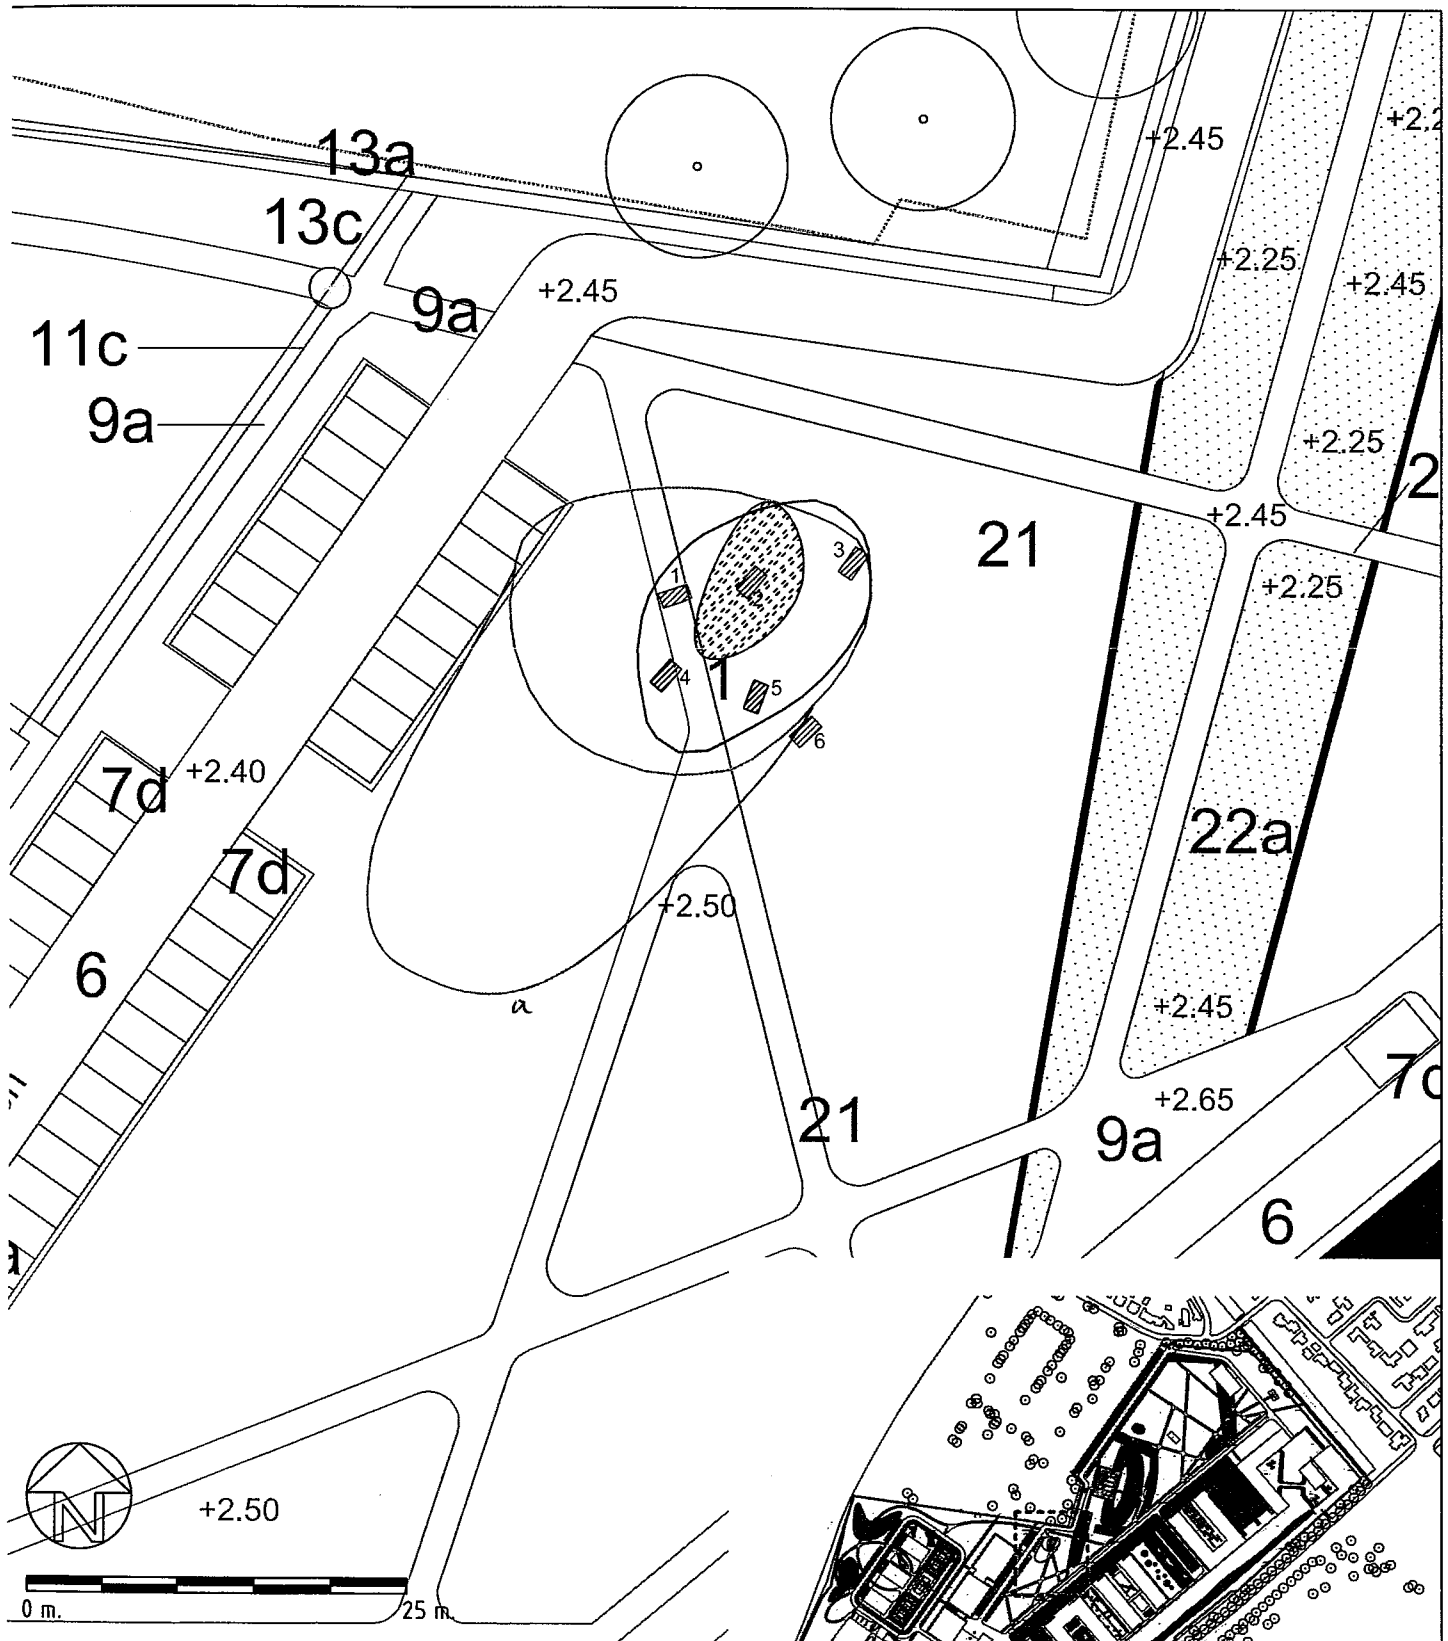
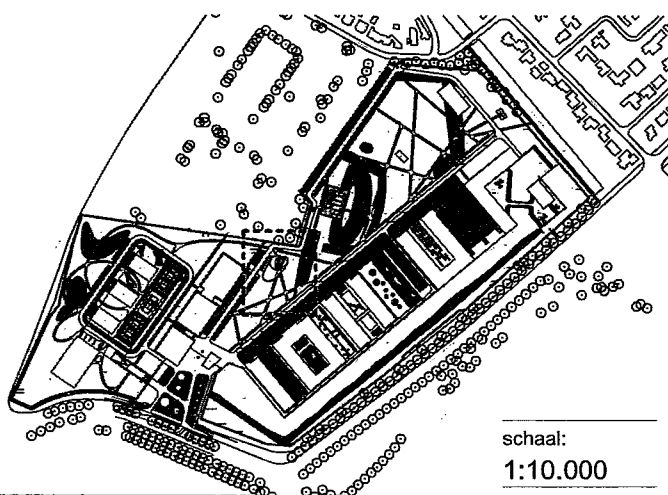
In de saneringsput is geen drijfslaag aangetroffen. Dit is middels een wijziging gemeld aan het bevoegd gezag (zie paragraaf 4.6).

In plaats van een drijfslaag is in twee gaten een lichte oliefilm aangetroffen. Het gevolg van deze afwijking op het saneringsplan is dat in tegenstelling tot wat in het saneringsplan is beschreven, geen drijfslaagverwijdering heeft plaatsgevonden, aangezien die niet is aangetroffen.

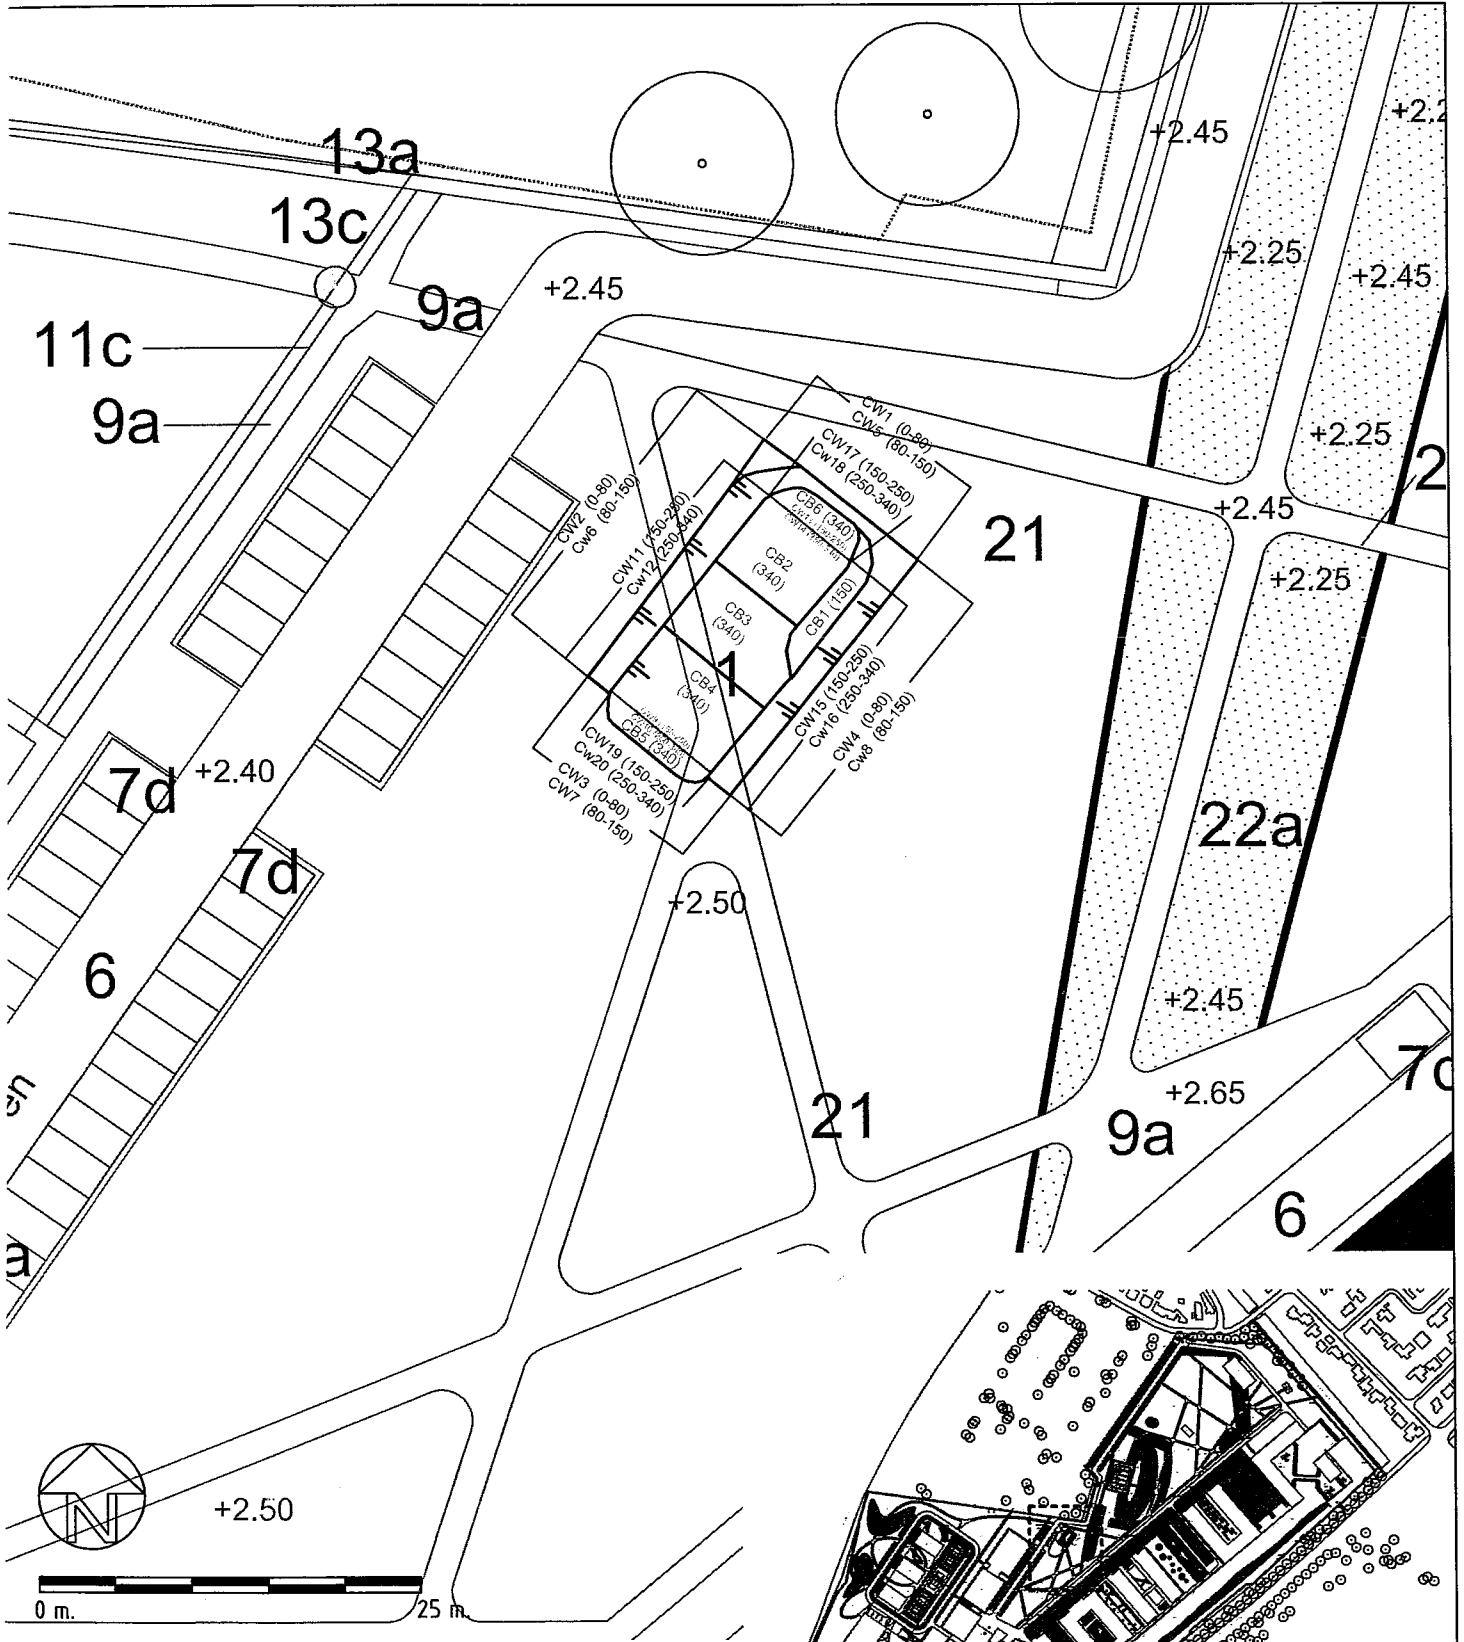
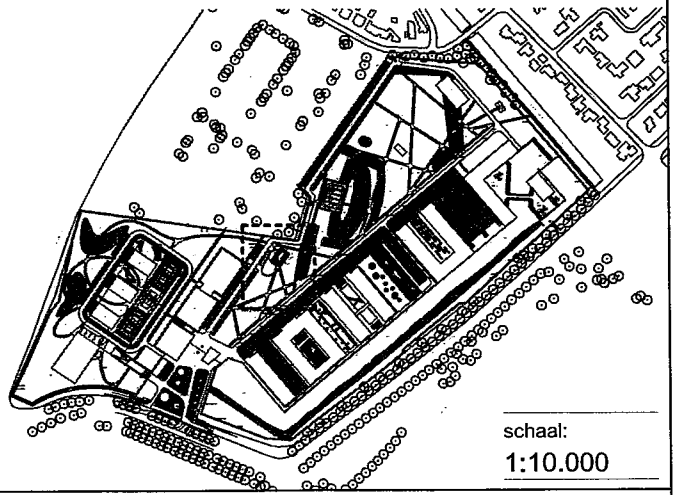
Op basis van de getoetste resultaten van de controlemonsters kan geconcludeerd worden dat de controlemonsters CW9, CW10, CW13 en CW14 niet voldoen aan de betreffende terugsaneerwaarde. De putwanden zijn derhalve aanvullend ontgraven. De controlemonsters van de nieuwe putwanden voldoen wel aan de terugsaneerwaarde.

Het controlemonster CB4 voldoet eveneens niet aan de terugsaneerwaarde. Ter plaatse kon, in verband met het waterbezwaar niet dieper gegraven worden. De restverontreiniging bij controlemonster CB4 zal derhalve samen met het grondwater tijdens de in-situ sanering worden aangepakt.

De overige controlemonsters voldoen alle aan de betreffende terugsaneerwaarden.
