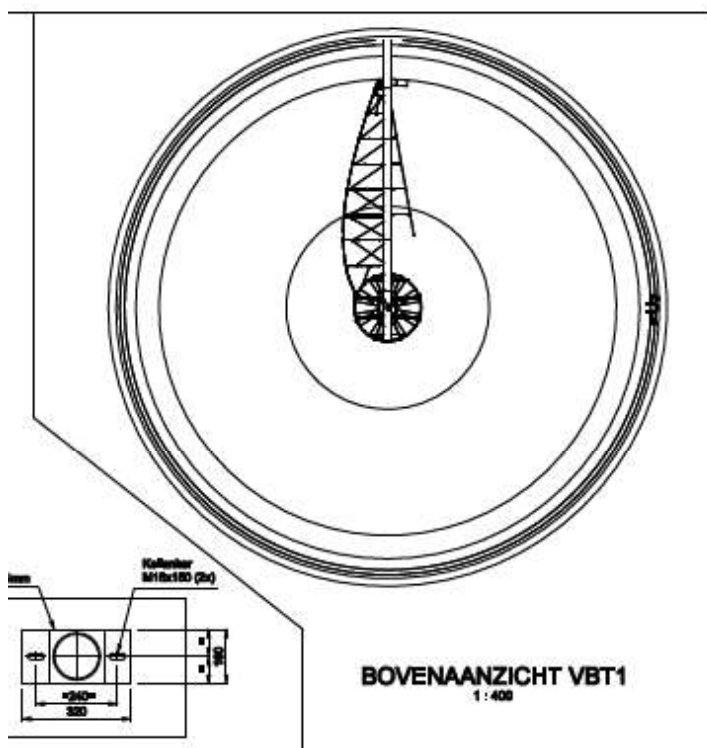
Omdat Hoppenbrouwers na het elektrotechnisch aansluiten van de twee elektromotoren (VBT1 en VBT2) de draairichting van de elektromotoren niet heeft gecontroleerd, bleek op 21 november 2024 dat de elektromotoren en daarom ook de slibuimers in de verkeerde richting draaiden, aldus WSDD.

Afbeelding 2 toont een bovenaanzicht van de ruimerbrug met slibuimer tussen de kern van de tank en de buitenomtrek van de tank. De ruimer heeft een gebogen vorm die het slib op de licht hellende bodem van de tank richting de kern van de tank trekt, alwaar het slib wordt afgevoerd. Omdat de ruimers in VBT1 en VBT2 door de elektrotechnische aansluitfouten van Hoppenbrouwers tegen de klok in draaiden, werd het slib juist naar de buitenomtrek geduwd in plaats van naar de kern getrokken. Door het afwijkende krachterspel zijn beide ruimers vervormd en op meerdere plaatsen gebroken.

Afbeelding 2: bovenaanzicht voorbezinktank (bron: uitsnede tekening WSDD)
