## Elementenoverzicht

92548 • Zwembad De Lansingh

Van Ostadelaan 4  
2923 AM Krimpen a/d IJssel

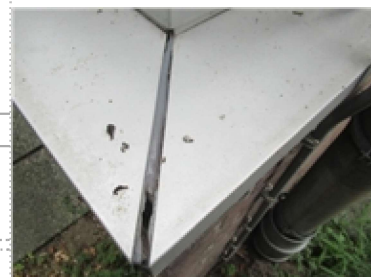
| Ernst | Intensiteit | Omvang | Conditie | Risico/prioriteit |
|---|---|---|---|---|
| Ernstig | 3 | 5 | 6 | Technische gevolgschade - gering effect<br>Score: 7 |

| Vervangen kitvoeg | | 1,00 pst | € 200 |

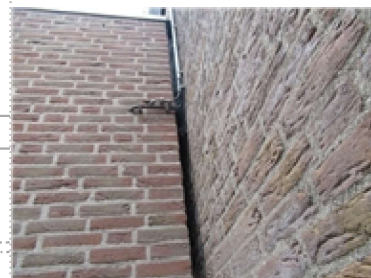
| Ernst | Intensiteit | Omvang | Conditie | Risico/prioriteit |
|---|---|---|---|---|
| Ernstig | 3 | 4 | 5 | Technische gevolgschade - gering effect<br>Score: 7 |

| Vervangen dilatatieprofiel rubber | | 4,00 m1 | € 278 |

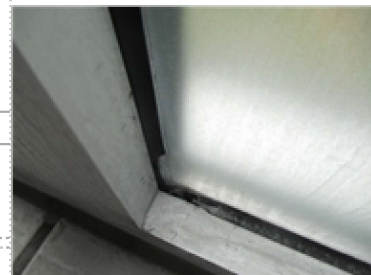
| Ernst | Intensiteit | Omvang | Conditie | Risico/prioriteit |
|---|---|---|---|---|
| Ernstig | 3 | 4 | 5 | Technische gevolgschade - matig effect<br>Score: 6 |

| Vervangen beglazingsrubbers | 200,00 | m2 | € 8.384 |

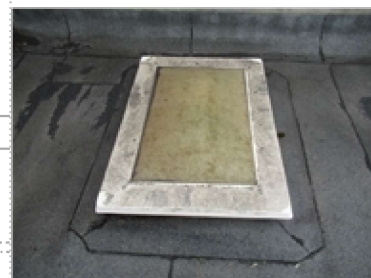
| Ernst | Intensiteit | Omvang | Conditie | Risico/prioriteit |
|---|---|---|---|---|
| Serieus | 3 | 5 | 5 | Technische gevolgschade - matig effect<br>Score: 6 |

| Vervangen lichtkoepel dubbelwandig (70x100) | 1,00 | st | € 806 |

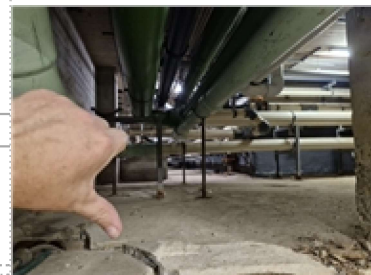
Lekkage medium

| Ernst | Intensiteit | Omvang | Conditie | Risico/prioriteit |
|---|---|---|---|---|
| Serius | 0 | 2 | 0 | Technische gevolgschade - ernstig effect<br>Toename klachtenonderhoud - ernstig effect<br>Score: 5 |

| Activiteit: | 2027 | Hvh | Totaal |
|---|---|---|---|
| Vervangen leidingen zwembadwater | | 1,00 pst | € 300.000 |

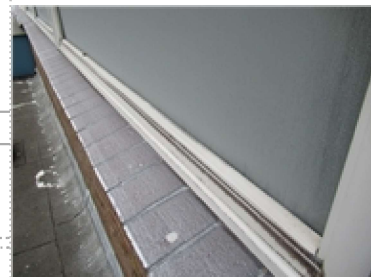
| Ernst | Intensiteit | Omvang | Conditie | Risico/prioriteit |
|---|---|---|---|---|
| Gering | 2 | 5 | 3 | Technische gevolgschade - gering effect<br>Score: 7 |

| Conserveren kozijn aluminium | | 78,00 m2 | € 1.244 |

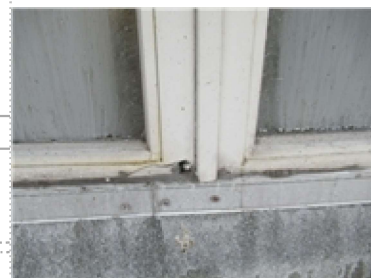
| Ernst | Intensiteit | Omvang | Conditie | Risico/prioriteit |
|---|---|---|---|---|
| Ernstig | 3 | 1 | 2 | Technische gevolgschade - gering effect<br>Score: 7 |

| Vervangen kozijn aluminium | | 1,00 m2 | € 706 |

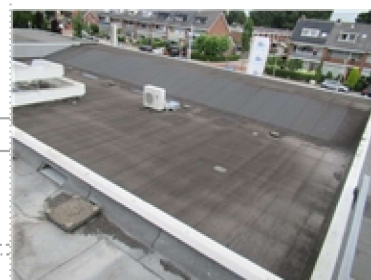
| Ernst | Intensiteit | Omvang | Conditie | Risico/prioriteit |
|---|---|---|---|---|
| Serius | 2 | 5 | 4 | Technische gevolgschade - matig effect<br>Score: 6 |

| Vervangen dakbedekking bitumen | | 396,00 m2 | € 36.305 |

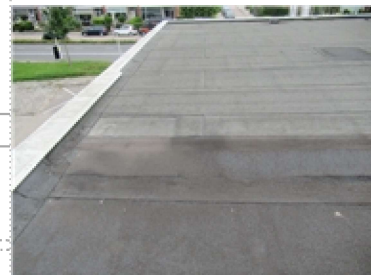
| Ernst | Intensiteit | Omvang | Conditie | Risico/prioriteit |
|---|---|---|---|---|
| Serius | 2 | 5 | 4 | Technische gevolgschade - matig effect<br>Score: 6 |

| Vervangen dakbedekking bitumen | | 28,00 m2 | € 2.567 |

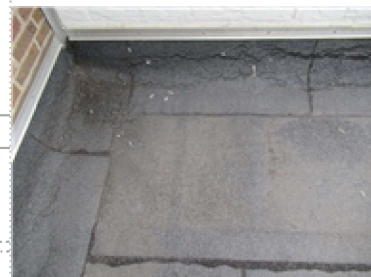
| Ernst | Intensiteit | Omvang | Conditie | Risico/prioriteit |
|---|---|---|---|---|
| Serius | 3 | 4 | 4 | Technische gevolgschade - ernstig effect<br>Score: 5 |

| Vervangen randstrook bitumineus | | 36,40 m1 | € 1.001 |

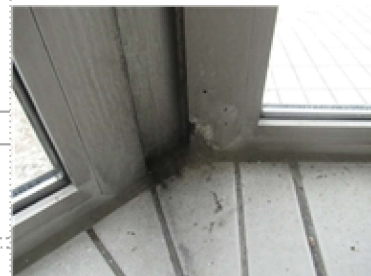
| Ernst | Intensiteit | Omvang | Conditie | Risico/prioriteit |
|---|---|---|---|---|
| Ernstig | 3 | 1 | 2 | Technische gevolgschade - matig effect<br>Score: 6 |

| Vervangen vliesgevel aluminium | | 5,00 m2 | € 3.899 |

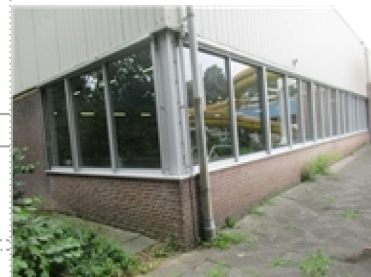
| Ernst | Intensiteit | Omvang | Conditie | Risico/prioriteit |
|---|---|---|---|---|
| Gering | 2 | 3 | 1 | Technische gevolgschade - gering effect<br>Score: 7 |

| Conserveren vliesgevel aluminium | | 305,00 m2 | € 4.575 |

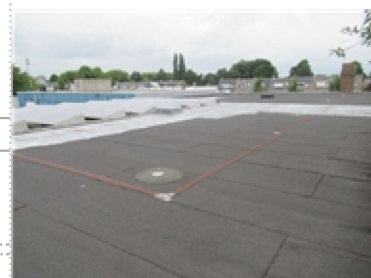
| Ernst | Intensiteit | Omvang | Conditie | Risico/prioriteit |
|---|---|---|---|---|
| Serius | 2 | 4 | 3 | Technische gevolgschade - gering effect<br>Score: 7 |

| Aanbrengen nieuwe laag dakbedekking bitumen | | 554,00 m2 | € 38.193 |

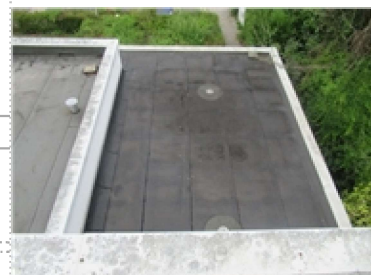
| Ernst | Intensiteit | Omvang | Conditie | Risico/prioriteit |
|---|---|---|---|---|
| Serius | 2 | 4 | 3 | Technische gevolgschade - ernstig effect<br>Score: 5 |

| Tevens blazen, plooiën geconstateerd. | | | |

| Vervangen dakbedekking bitumen | | 40,00 m2 | € 3.667 |

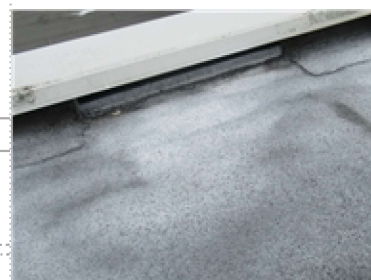
| Ernst | Intensiteit | Omvang | Conditie | Risico/prioriteit |
|---|---|---|---|---|
| Serius | 2 | 4 | 3 | Technische gevolgschade - matig effect<br>Score: 6 |

| Vervangen randstrook bitumineus | | 198,00 m1 | € 5.445 |

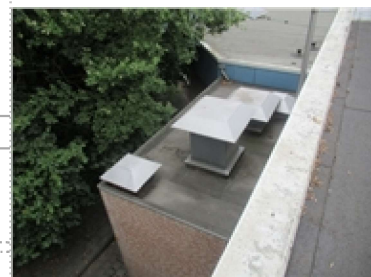
| Ernst | Intensiteit | Omvang | Conditie | Risico/prioriteit |
|---|---|---|---|---|
| Serius | 2 | 4 | 3 | Technische gevolgschade - gering effect<br>Score: 7 |

| Vervangen dakbedekking bitumen | | 25,00 m2 | € 2.292 |

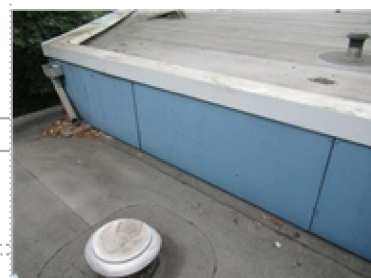
| Ernst | Intensiteit | Omvang | Conditie | Risico/prioriteit |
|---|---|---|---|---|
| Serius | 2 | 4 | 3 | Technische gevolgschade - matig effect<br>Score: 6 |

| Vervangen randstrook bitumineus | | 41,00 m1 | € 1.128 |

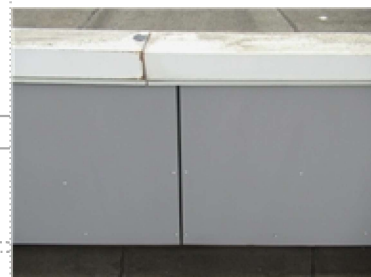
Corrosie

| Ernst | Intensiteit | Omvang | Conditie | Risico/prioriteit |
|---|---|---|---|---|
| Ernstig | 2 | 1 | 1 | Technische gevolgschade - gering effect<br>Score: 7 |

Partieel ontroesten en behandelen dakrandafwerking staal in verband met corrosie op diverse plaatsen.

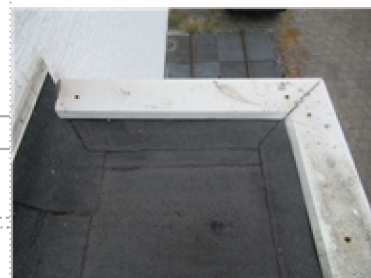
De bevestigingsparkers van de stalen dakrandafwerking vertonen op meerdere plaatsen corrosie.

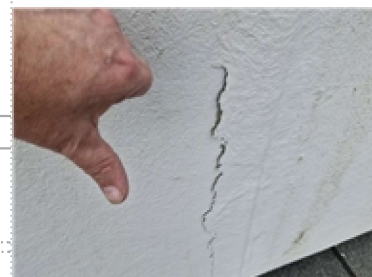
Scheuren of gaten

| Ernst | Intensiteit | Omvang | Conditie | Risico/prioriteit |
|---|---|---|---|---|
| Ernstig | 3 | 1 | 2 | Toename klachtenonderhoud - ernstig effect<br>Score: 5 |

Op enkele locaties zijn scheuren en losse naden aanwezig, tevens zijn op enkele plaatsen beschadigingen aanwezig. Advies: herstel op korte termijn voorzien.

| Herstel scheuren en losse naden | | 1,00 pst | € 2.500 |

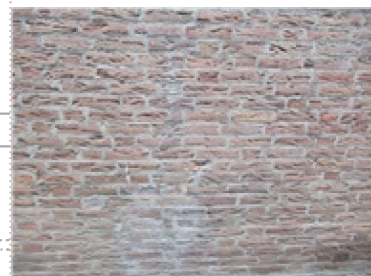
Scheuren niet constructief

| Ernst | Intensiteit | Omvang | Conditie | Risico/prioriteit |
|---|---|---|---|---|
| Serius | 3 | 2 | 2 | Technische gevolgschade - gering effect<br>Score: 7 |

| Partieel herstel gevelconstructie metselwerk in verband met scheuren op diverse plaatsen. | | | |

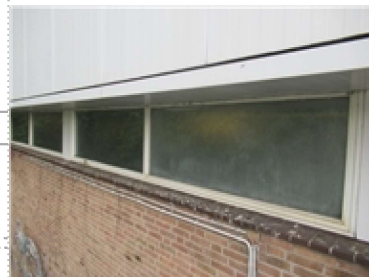
| Ernst | Intensiteit | Omvang | Conditie | Risico/prioriteit |
|---|---|---|---|---|
| Ernstig | 3 | 1 | 2 | Technische gevolgschade - gering effect<br>Score: 7 |

| Partieel vervangen dubbel glas in verband met condens door lekke ruiten op diverse plaatsen. | | | |

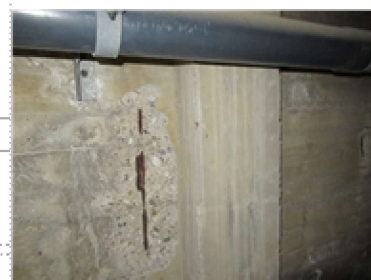
| Ernst | Intensiteit | Omvang | Conditie | Risico/prioriteit |
|---|---|---|---|---|
| Ernstig | 3 | 1 | 2 | Technische gevolgschade - gering effect<br>Score: 7 |

| Partieel herstel funderingsconstructie beton (kruipkelder) in verband met carbonatatie op diverse plaatsen. | | | |

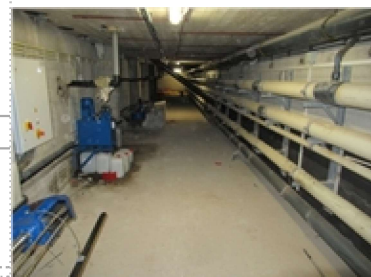
Kelder, kruipruimte  
Corrosie

| Verwijderen corrosie en metalen delen conserveren | | 1,00 pst | € 1.500 |
| Verwijderen corrosie behuizing, metalen delen conserveren. | | | |
