# Energiescan 'Sporthal Merode'

VERDUURZAMEN SPORTLOCATIES

Juni 2023

Merodestraat 33, 6171 XM Stein

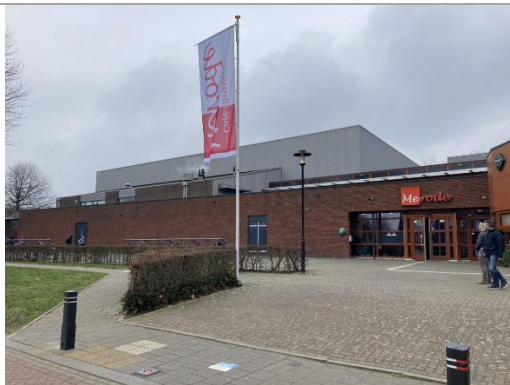
**Gevels**

De gevels van het gebouw zijn voldoende geïsoleerd. De isolatiedikte verschilt per gevel, omdat niet iedere gevel hetzelfde bouwjaar heeft. Op de bestuurskamer na, waar enkel glas aanwezig is, is het volledige gebouw voorzien van HR++ glas. De vloer is niet geïsoleerd en alleen de aanbouw uit 2007 is voorzien van dakisolatie.

| Gebouwdeel | Onderdeel | Beschrijving |
|---|---|---|
| Gevel | Isolatiedikte | 40 t/m 100 mm |
| | Opmerkingen | Variatie in verband met verschillende bouwjaren |

| Huidige Situatie | Geadviseerde maatregelen |
|---|---|
| Gevel met 40 tot 100 mm isolatie | Geen maatregelen |

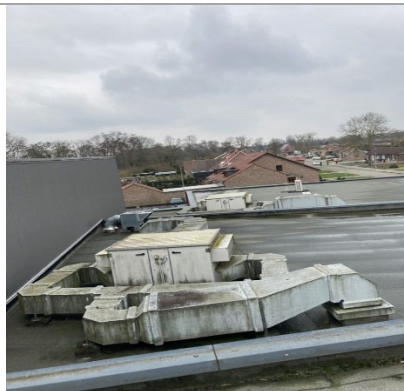
**Dak**

| Gebouwdeel | Onderdeel | Beschrijving |
|---|---|---|
| Dak | Isolatiedikte | Onbekend, rekening houdend met het bouwjaar wordt ervanuit gegaan dat de oudbouw (1972) niet geïsoleerd is en de nieuwbouw (2007) wel |

| Huidige Situatie | Geadviseerde maatregelen |
|---|---|
| Dak met 0 mm isolatie | Isoleer de oudbouw (1972) |

De besparing bij **dakisolatie** kan oplopen tot 6 m<sup>3</sup> gas per m<sup>2</sup> dak oppervlak. Wij adviseren het dak te isoleren aan de buitenzijde in combinatie met nieuwe pannen of dakbedekking (warm dak). Hiermee is het risico op condens het kleinste en kan het dak weer jarenlang zonder onderhoud mee.

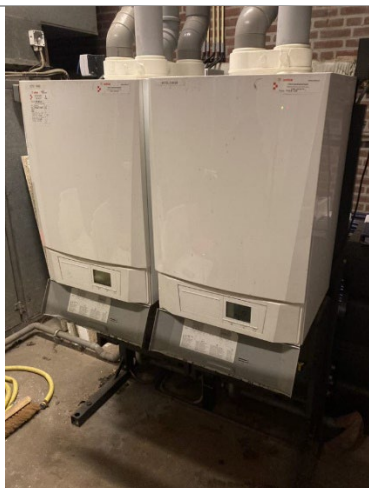
**Cv-ketels**

| Installatie | Onderdeel | Beschrijving |
|---|---|---|
| Opwekking<br>stookhok 1 | Huidige verwarmingsinstallatie | HR107-ketels |
| | Merk | 2x Remeha quinta 115kW + 1x Remeha quinta pro 255kW |
| | Bouwjaar verwarmingsinstallatie | 2014 + 2020 |
| Opwekking<br>stookhok 2 | Huidige verwarmingsinstallatie | HR107-ketels |
| | Merk | 2x remeha quinta 65kW |
| | Bouwjaar verwarmingsinstallatie | 2005 |

| Huidige Situatie | Geadviseerde maatregelen |
|---|---|
| Verwarming HR 107 toestel | Pas luchtwarmtepomp toe |

In dit geval adviseren wij een **luchtwarmtepomp**. Een luchtwarmtepomp is goedkoper in aanschaf dan een bodemwarmtepomp en op de uitbouw is voldoende ruimte voor de buitenunit. Ook zal er op deze locatie niet snel hinder worden ondervonden van het geluid wat de luchtwarmtepomp produceert. De bestaande radiatoren zijn te klein om lage temperatuurverwarming mogelijk te maken, en moeten daarom worden vervangen door lage temperatuurradiatoren

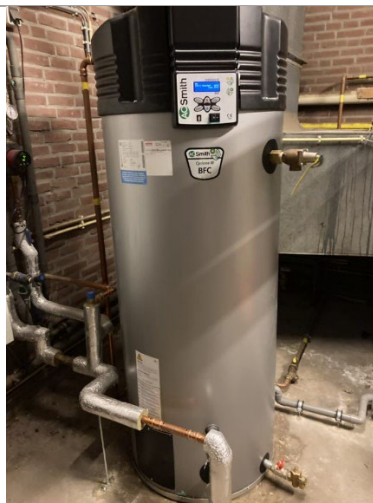
**Boilervat**

Warm tapwater voor de douches komt van twee gasgestookte boilers. De ene heeft een inhoud van 460 liter en heeft bouwjaar 2019. De andere heeft in inhoud van 357 liter en heeft bouwjaar 2021.

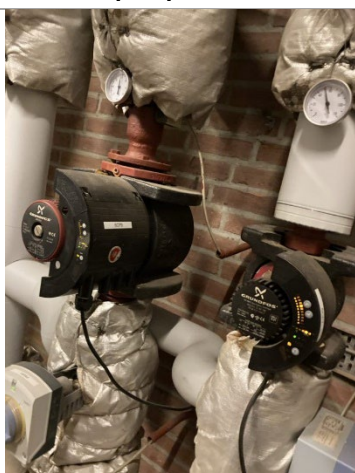
**Circulatiepomp**

| Installatie | Onderdeel | Beschrijving |
|---|---|---|
| Distributie | Circulatiepomp aanwezig? | Ja |
| | Leidingen geïsoleerd | In stookhok 1 wel, in stookhok 2 niet |
| | Appendages geïsoleerd | In stookhok 1 wel, in stookhok 2 niet |

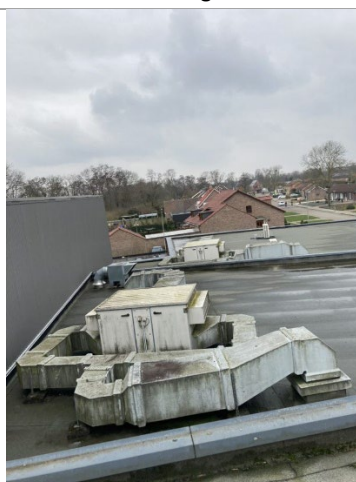
**Luchtbehandelingskast**

Er zijn twee luchtbehandelingskasten aanwezig. De ene heeft bouwjaar 1972 en de andere 2005. Beiden zijn niet voorzien van warmteterugwinning. Daarnaast is de ventilatie op veel locaties niet vraag gestuurd. Zo stond de ventilatie in de kantine bijzonder hard zonder reden.

| Huidige Situatie | Geadviseerde maatregelen |
|---|---|
| Ventilatie | Pas warmteterugwinning toe |

opgewarmde binnenlucht naar buiten afgevoerd. Hierdoor gaat veel warmte onnodig verloren. Door het plaatsen van een ventilatiesysteem met **warmteterugwinningsinstallatie** (WTW) kan een groot deel van de afgevoerde warmte hergebruikt worden.
