# Asbestinventarisatie

Sportcomplex Merode  
Projectomvang: Geheel bouwwerk  
Merodestraat 33  
6171 XM STEIN

Ref.: **633-ADV260805.023-T0001**  
Datum: 21 augustus 2026

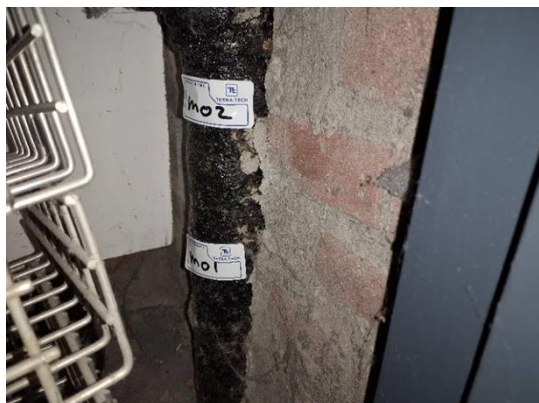
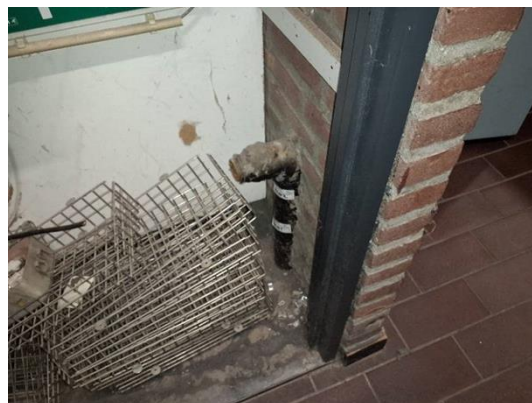
| Toelichting / advies: | Na analyse blijkt dit materiaal geen asbest te bevatten. Van deze bron zijn meerdere materiaalmonsters genomen omdat bij dit materiaal bekend is dat het asbest niet homogeen verdeeld kan zijn. Voor een overzicht van de monsternamen punten wordt verwezen naar de plattegronden in de bijlage van het rapport. | | |

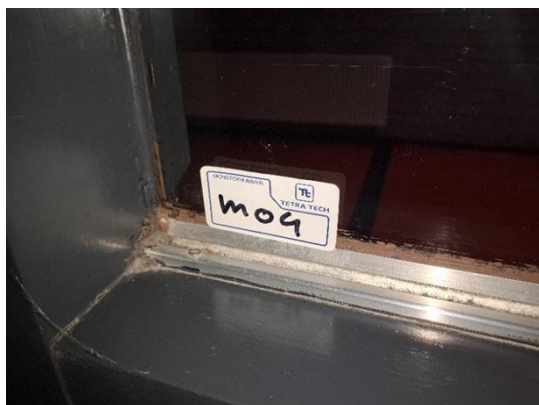
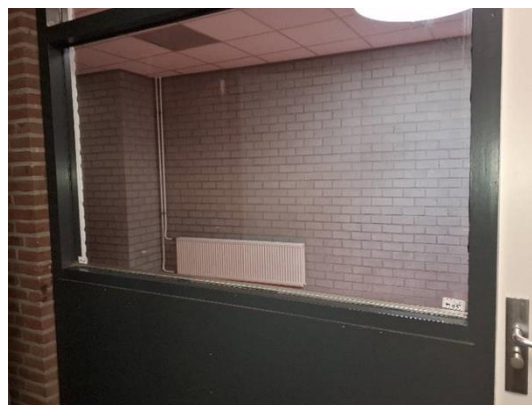
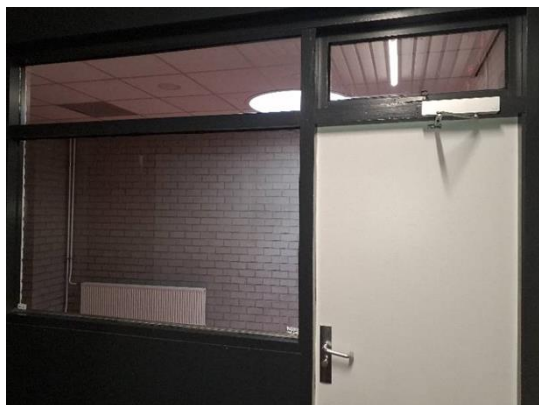
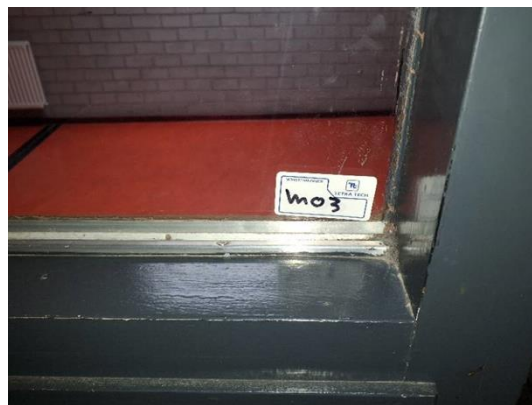
| <b>Toelichting / advies:</b> | Na analyse blijkt dit materiaal geen asbest te bevatten. Van deze bron zijn meerdere materiaalmonsters genomen omdat bij dit materiaal bekend is dat het asbest niet homogeen verdeeld kan zijn. Voor een overzicht van de monsternamen punten wordt verwezen naar de plattegronden in de bijlage van het rapport. | |

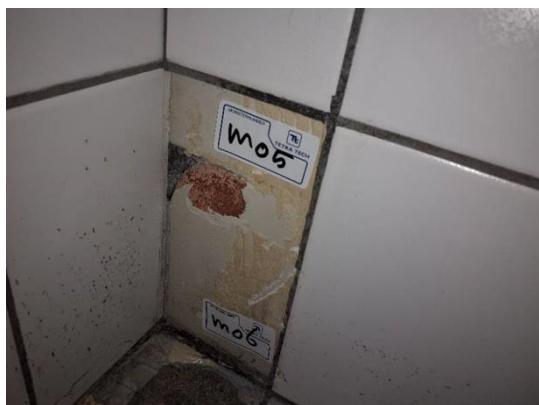
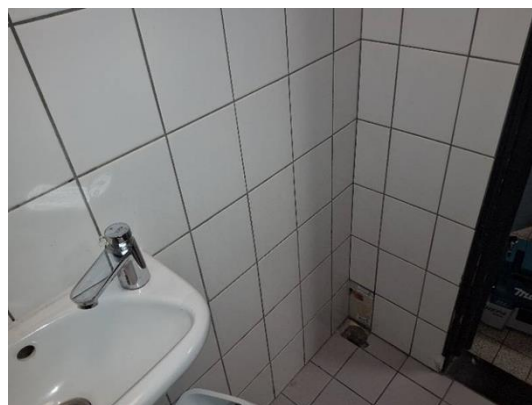
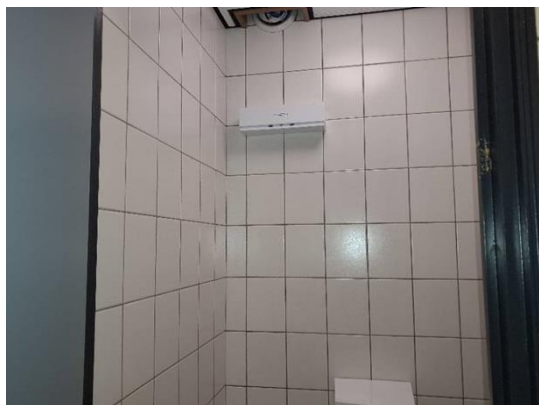
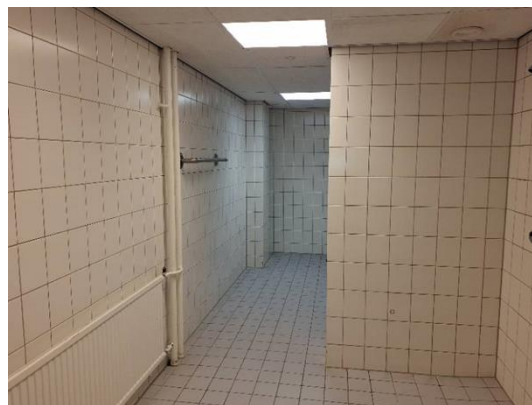
| <b>Toelichting / advies:</b> | Na analyse blijkt dit materiaal geen asbest te bevatten. De originele wandtegels zijn in de specie geplaatst. Op voorhand is de tegellijm niet asbestverdacht, ter verificatie zijn er een aantal monsters genomen welke na analyse asbestvrij zijn. Deze zijn daarmee representatief voor de scope van het gehele bouwwerk (kleedkamers oudbouw). | |

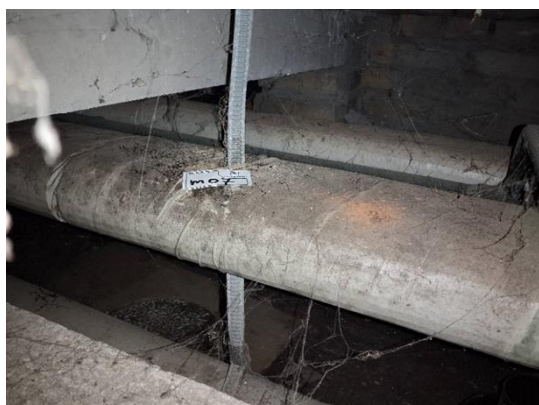
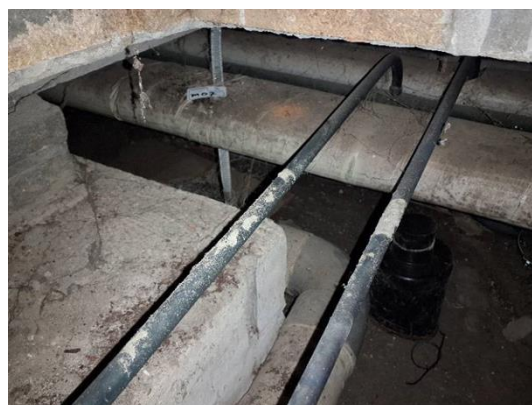
| <b>Toelichting / advies:</b> | Na analyse blijkt dit materiaal geen asbest te bevatten. Op voorhand is de isolatie niet asbestverdacht, ter verificatie zijn monsters genomen welke na analyse asbestvrij zijn. Deze zijn daarmee representatief voor de scope van het gehele bouwwerk (kleedkamers oudbouw). | |

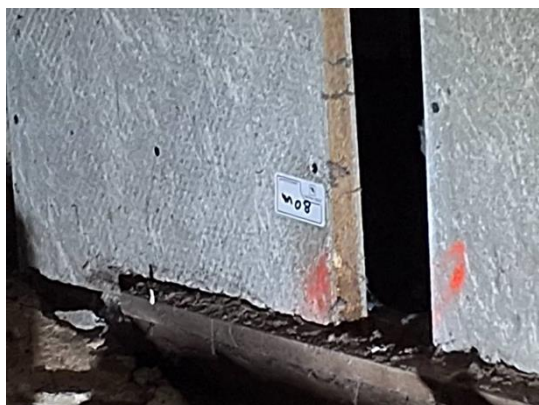
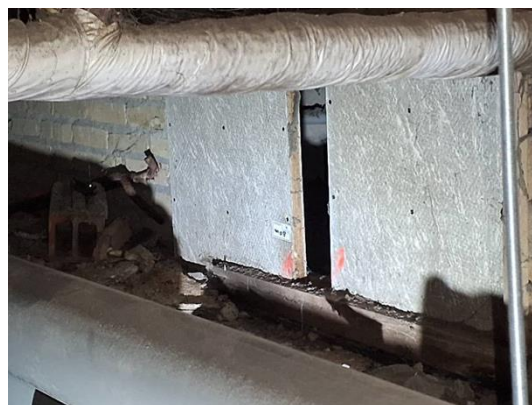
| <b>Toelichting / advies:</b> | De openingen in de kruipruimte zijn afgedicht met 2 luiken per opening. In totaal zijn er 3 openingen met deze toepassing aangetroffen. Indien de luiken in het geheel, zonder het asbest te beroeren, worden verwijderd is sanering conform risicoklasse 1 mogelijk. Sanering m.b.v. FiberCover is tevens mogelijk conform risicoklasse 1. | |

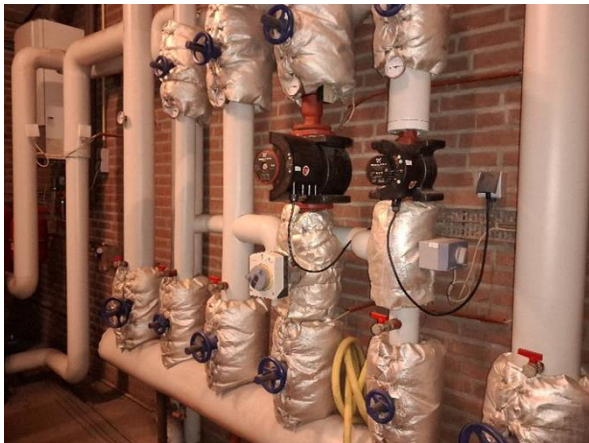
FB01: In de technische ruimte op de 1e verdieping zijn geen asbestverdachte toepassingen meer aangetroffen, de flenspakkingen en toegangsdeur zijn reeds gesaneerd/ vervangen na 2013.

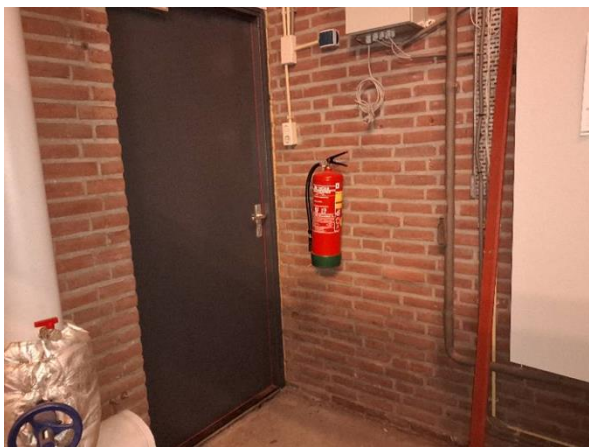
FB02: In de technische ruimte op de 1e verdieping zijn geen asbestverdachte toepassingen meer aangetroffen, de flenspakkingen en toegangsdeur zijn reeds gesaneerd/ vervangen na 2013.

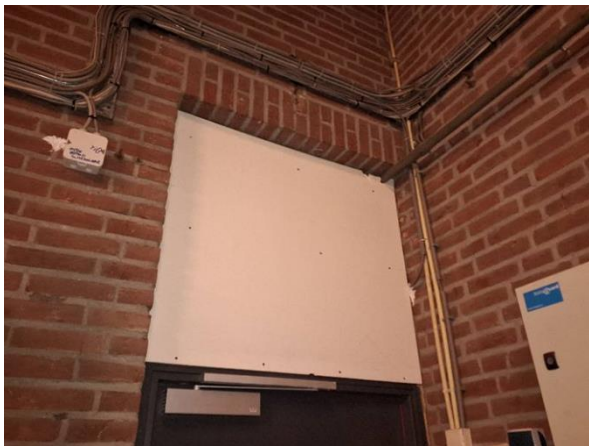
FB03: De brandwerende vezelbeplating boven de deur in de technische ruimte is van Promatect en derhalve niet asbestverdacht.

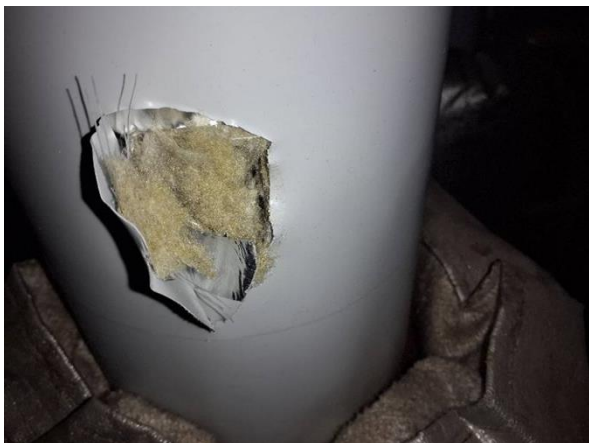
FB04: De isolatie rondom de leidingen zijn uitgevoerd in glaswol en derhalve niet asbestverdacht.

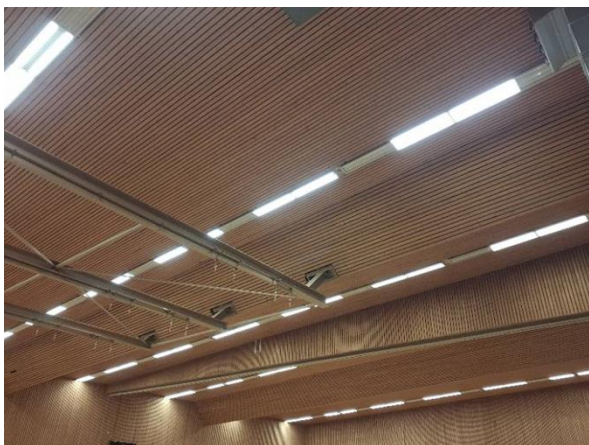
| Ruimte / locatie | Reden niet geïnterviewd | Verwachte Bron | Foto nr. (bijlage) |
|---|---|---|---|
| Merodestraat 33, Onderzijde dak, bovenzijde plafond sporthal oudbouw | Geen toegang, van wege de hoogte, scope nog niet exact bekend. Mogelijk extra dakleermonsters nemen voorafgaand eventuele werkzaamheden | Geen Asbest | Fb08 |

FB08: In verband met hoogte heeft er boven het systeemplafond in de gymzaal geen onderzoek plaatsgevonden. Advies is om voorafgaand eventuele sloop een aanvullend destructief onderzoek uit te laten voeren met gebruik van een steiger danwel hoogtewerker.

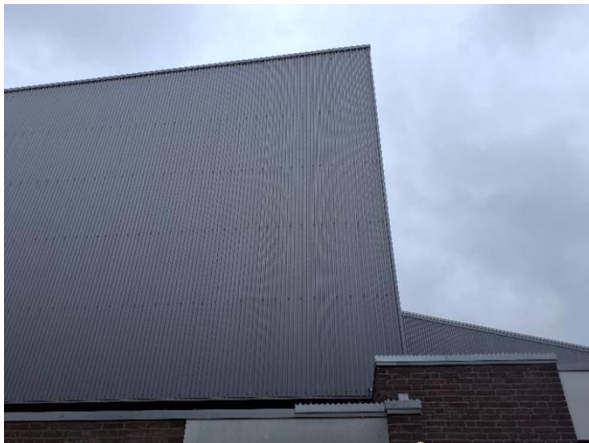
| Ruimte / locatie | Reden niet geïnterviewd | Verwachte Bron | Foto nr. (bijlage) |
|---|---|---|---|
| Merodestraat 33, Dak | Geen toegang, van wege de hoogte, scope nog niet exact bekend. Mogelijk extra dakleermonsters nemen voorafgaand eventuele werkzaamheden | Geen Asbest | F10 |

FB10: In verband met hoogte heeft er op het dak geen onderzoek plaatsgevonden. Advies is om voorafgaand eventuele sloop een aanvullend destructief onderzoek uit te laten voeren met gebruik van een steiger danwel hoogtewerker.

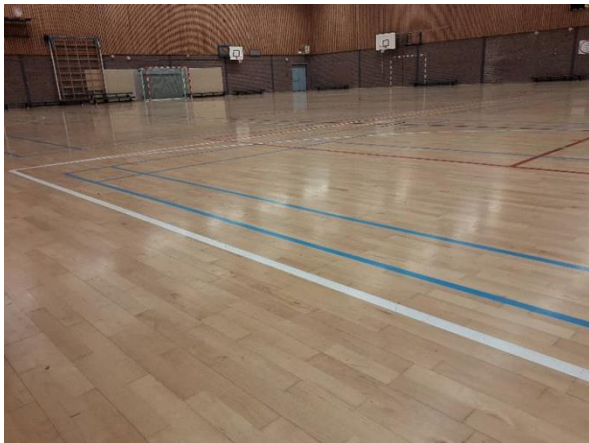
FB23: Onder de houten vloer in de gymzaal heeft geen destructief onderzoek plaatsgevonden. Advies is om voorafgaand eventuele sloop een aanvullend destructief onderzoek uit te laten voeren. Er worden echter geen asbestverdachte toepassingen verwacht.

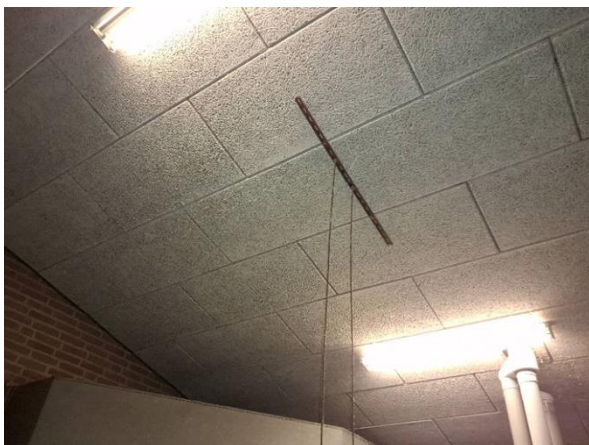
FB28: Het verlaagde plafond in de technische ruimte is afgewerkt met houtwolcementplaten.

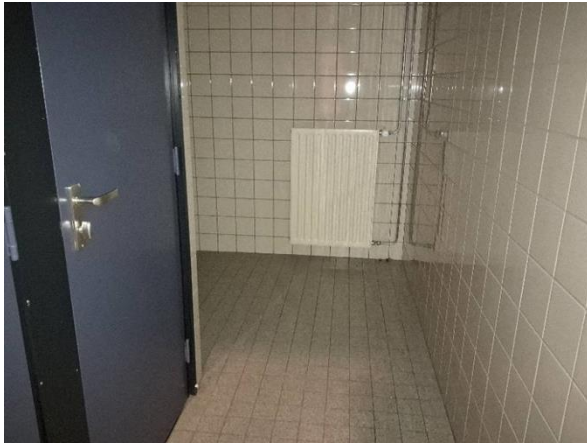
FB29: In de toiletten van de kantine heeft geen destructief onderzoek plaatsgevonden. Betreft een locatie in de nieuwbouw.
