## Bijlage A Positie veldmetingen

### Bovenaanzicht Stadhuis Almere

Project : Stadhuis Almere  
Installatie : Bliksembeveiligingsinstallatie

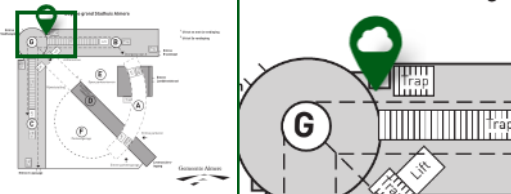
| <b>25</b> | |

| Weerstand in $\Omega$ | 0.478 |
| Status | Afgerond |

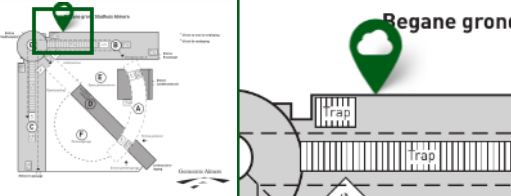
| <b>26</b> | |

| Weerstand in $\Omega$ | 0.103 |
| Status | Afgerond |

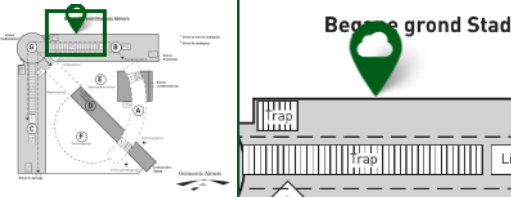
| <b>27</b> | |

| Weerstand in $\Omega$ | 0.317 |
| Status | Afgerond |

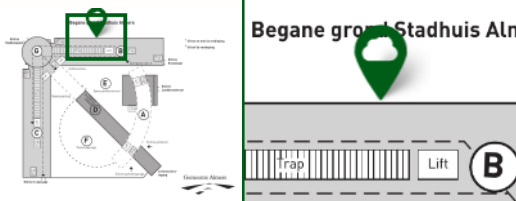
| <b>28</b> | |

| <b>Weerstand in <math>\Omega</math></b> | 0.198 |
| <b>Status</b> | Afgerond |

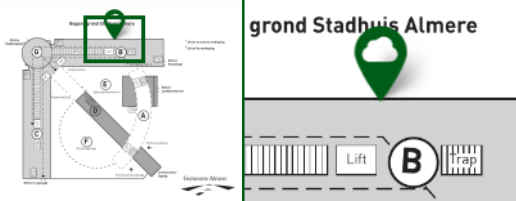
| <b>29</b> | |

| <b>Weerstand in <math>\Omega</math></b> | 0.147 |
| <b>Status</b> | Afgerond |

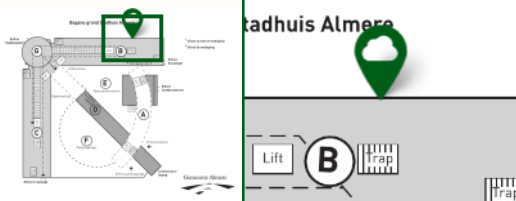
| <b>30</b> | |

| <b>Weerstand in <math>\Omega</math></b> | 0.165 |
| <b>Status</b> | Afgerond |

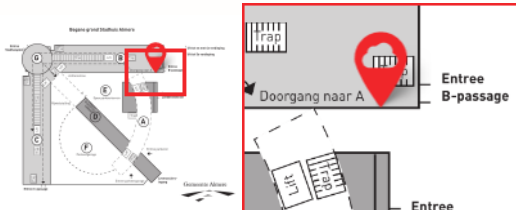
| <b>77</b> | |

| <b>Weerstand in <math>\Omega</math></b> | 184.2 |
| <b>Status</b> | Deze weerstand is aan de hoge kant, geen afkeur |

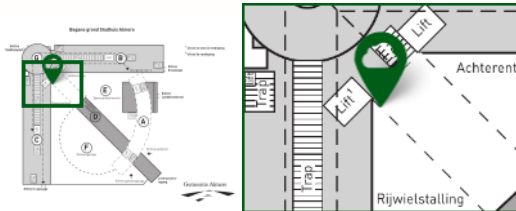
| <b>78</b> | |

| <b>Weerstand in <math>\Omega</math></b> | 0.067 |
| <b>Status</b> | Afgerond |

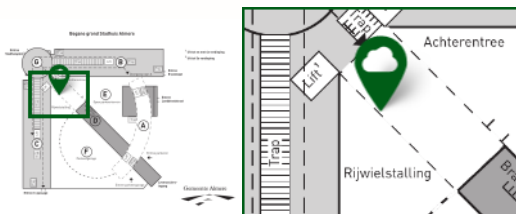
| <b>79</b> | |

| <b>Weerstand in <math>\Omega</math></b> | 0.096 |
| <b>Status</b> | Afgerond |

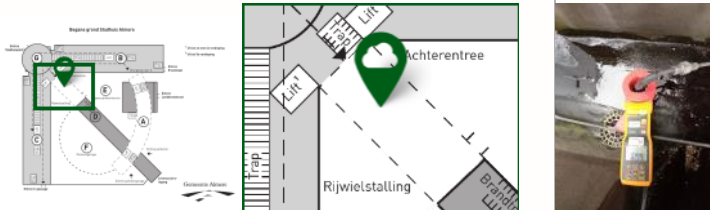
| <b>80</b><br> | |

| <b>Weerstand in <math>\Omega</math></b> | 0.099 |
| <b>Status</b> | Afgerond |

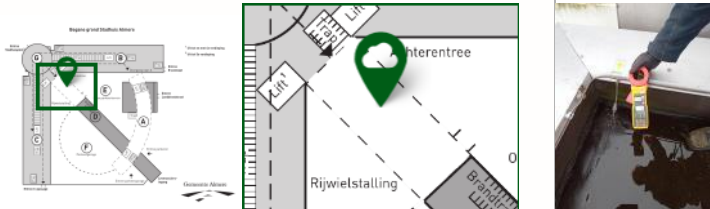
| <b>81</b><br> | |

| <b>Weerstand in <math>\Omega</math></b> | 0.112 |
| <b>Status</b> | Afgerond |

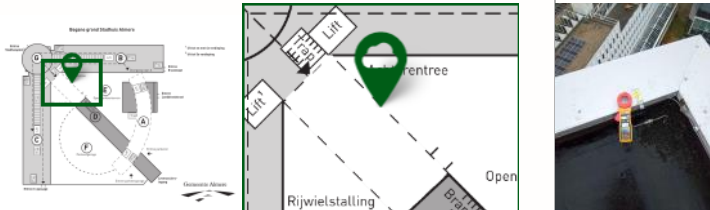
| <b>82</b><br> | |

| <b>Weerstand in <math>\Omega</math></b> | 0.098 |
| <b>Status</b> | Afgerond |

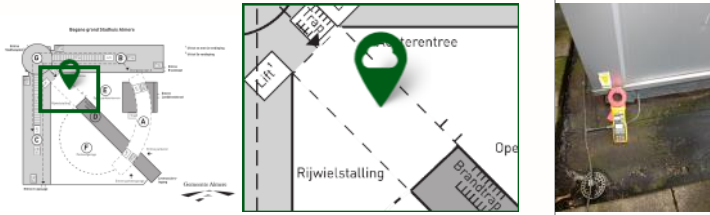
| <b>86</b> | |

| <b>Weerstand in <math>\Omega</math></b> | 0.181 |
| <b>Status</b> | Afgerond |

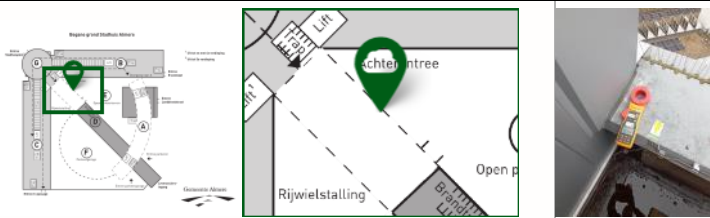
| <b>87</b> | |

| <b>Weerstand in <math>\Omega</math></b> | 0.199 |
| <b>Status</b> | Afgerond |

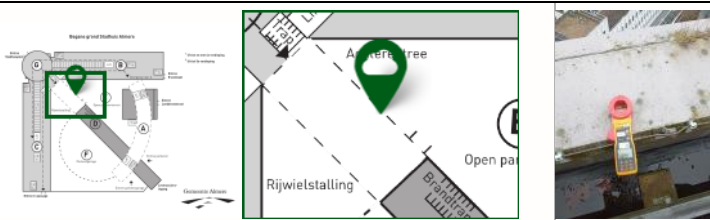
| <b>88</b> | |

| <b>Weerstand in <math>\Omega</math></b> | 0.284 |
| <b>Status</b> | Afgerond |

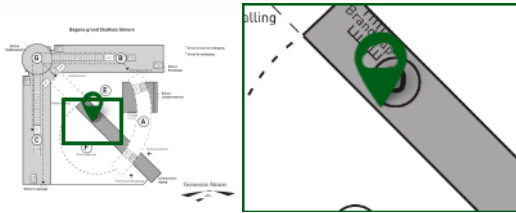
| <b>107</b><br> | |

| <b>Weerstand in <math>\Omega</math></b> | 0.160 |
| <b>Status</b> | Afgerond |

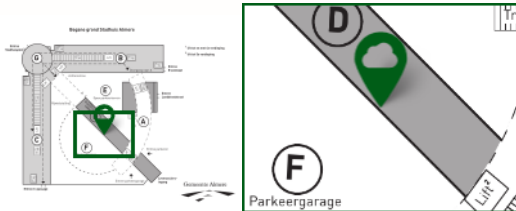
| <b>108</b><br> | |

| <b>Weerstand in <math>\Omega</math></b> | 0.116 |
| <b>Status</b> | Afgerond |
