**Rapportage asbestinventarisatie  
conform certificatieschema asbestinventarisatie en asbestverwijdering**

**Willem de Zwijgerlaan 230  
Vlaardingen**

Adres : Willem de Zwijgerlaan 230  
Postcode en plaats : 3136AX Vlaardingen  
Projectnummer : 2025.1112 Versie (1.0)

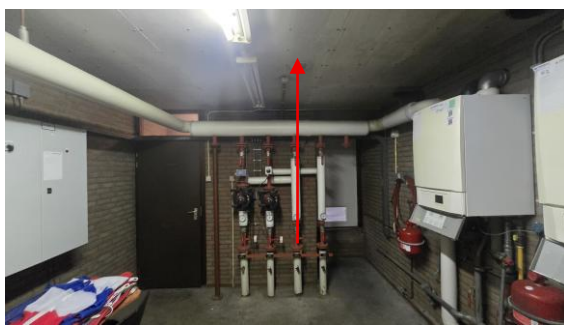
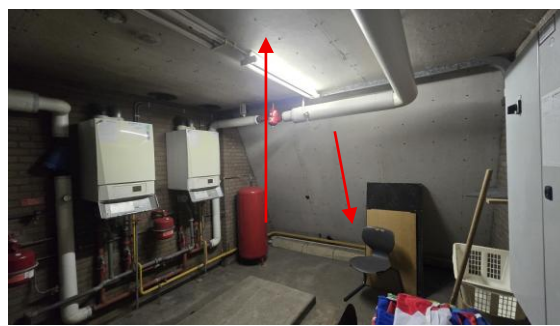
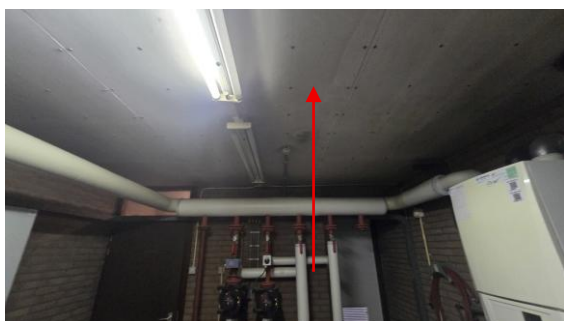
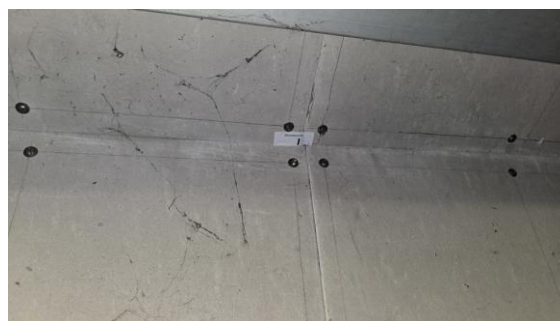
| Toepassing 1: Plafond- en wandbeplating | | | |

| Toepassing 1: Plafond- en wandbeplating | | | |
|---|---|---|---|
| Locatie | Cv-ruimte | Verdieping | 2e Verdieping |
| Monstercode | M1 | Soort materiaal | Board |
| Asbesthoudend | Ja | Asbestsoort | Amosiet |
| Analysecertificaat | 2018744 | Percentage | 30-60% |
| Hechtgebondenheid | Niet-hechtgebonden | Beschadiging | Niet |
| Bereikbaarheid | Goed | Risicoklasse | 2A binnensanering |

| Opmerkingen | Het betreft board als plafond- en wandbeplating in de cv-ruimte. |

| Aanbevelingen | Geen direct risico, bron verwijderen voorafgaand aan renovatie en/of sloop. |

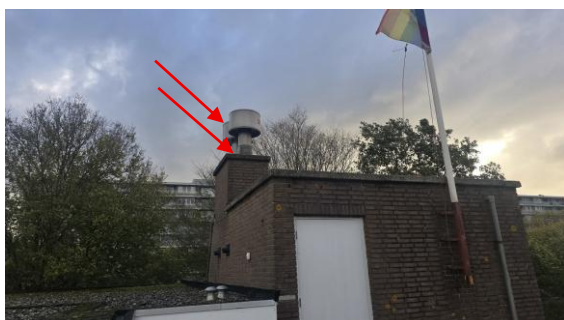
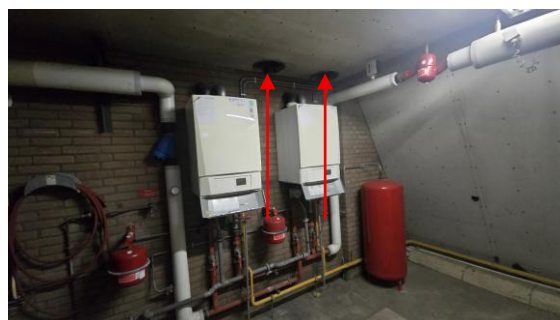
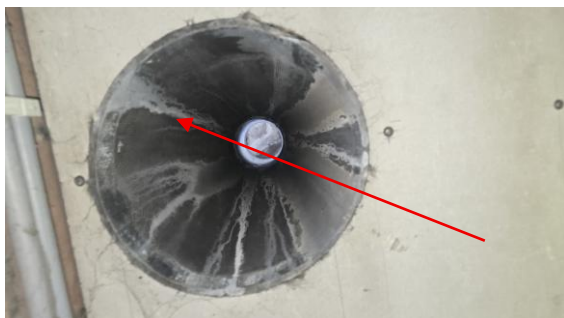
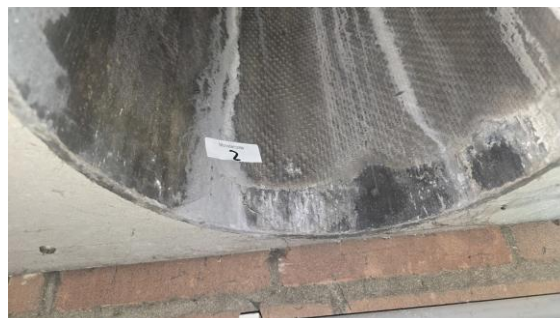
| Toepassing 2: Ventilatiebuis | | | |

| Toepassing 2: Ventilatiebuis | | | |
|---|---|---|---|
| Locatie | Cv-ruimte/dak | Verdieping | Dak |
| Monstercode | M2 | Soort materiaal | Cement |
| Asbesthoudend | Ja | Asbestsoort | Chrysotiel |
| Analysecertificaat | 2018744 | Percentage | 10-15% |
| Hechtgebondenheid | Hechtgebonden | Beschadiging | Niet |
| Bereikbaarheid | Goed | Risicoklasse | 2 buitensanering |

| Opmerkingen | Het betreft 2 ventilatiebuizen vanaf de plafond van de cv-ruimte naar het dak, |

| Aanbevelingen | Geen direct risico, bron verwijderen voorafgaand aan renovatie en/of sloop. |

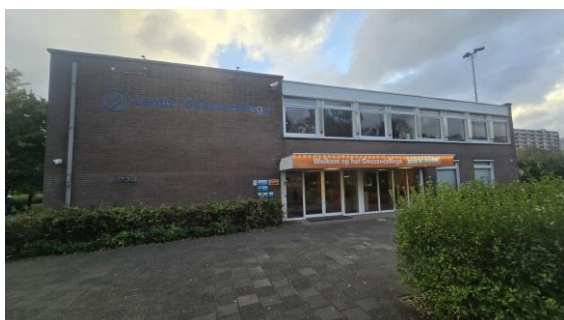
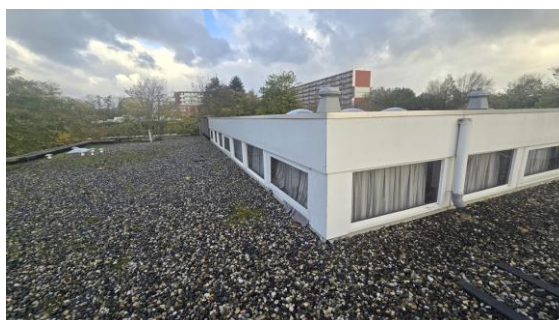
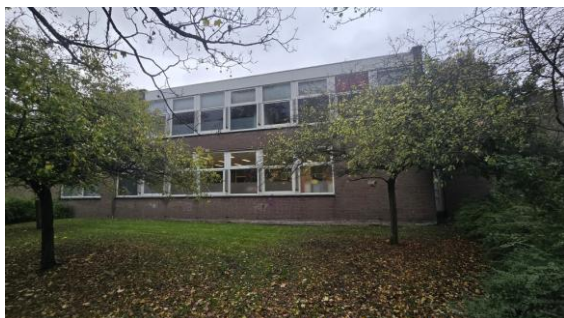
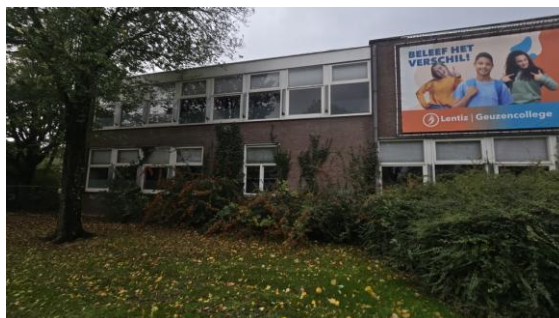
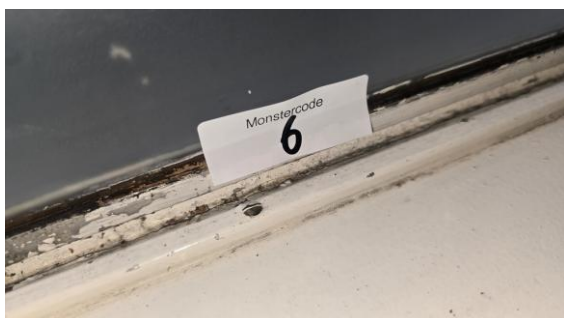
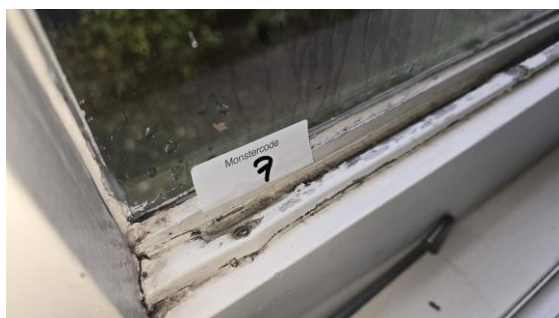
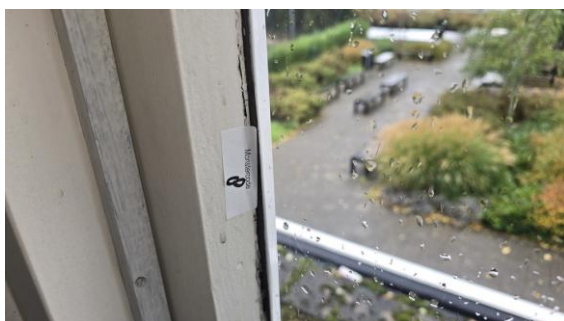
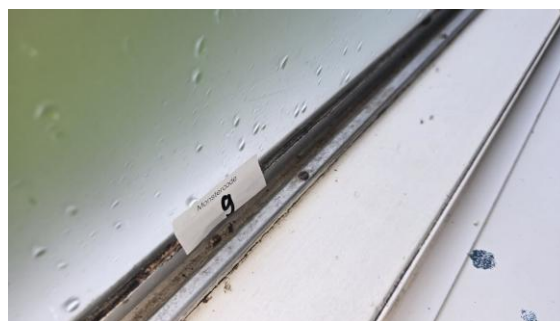
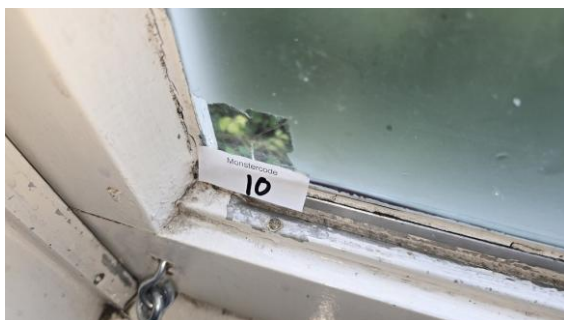
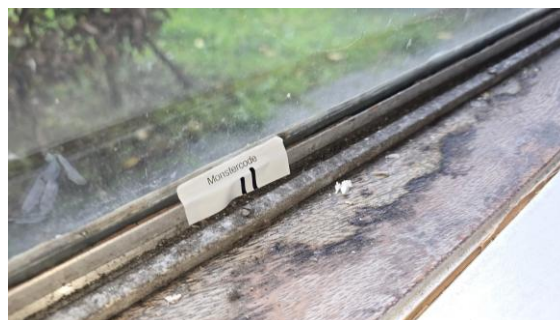
| Toepassing 5: Beglazingskit | | | |

| Toepassing 5: Beglazingskit | | | |
|---|---|---|---|
| Locatie | Buitenschil schoolgebouw | Verdieping | Gevel |
| Monstercode | M6 t/m M11 | Soort materiaal | Kit |
| Asbesthoudend | Ja | Asbestsoort | Chrysotiel |
| Analysecertificaat | 2018744 | Percentage | 0,1-2% |
| Hechtgebondenheid | Hechtgebonden | Beschadiging | Niet |
| Bereikbaarheid | Goed | Risicoklasse | 1 buitensanering |

| <b>Opmerkingen</b> | Het betreft beglazingskit in de raampartijen van het schoolgebouw. |

| <b>Aanbevelingen</b> | Geen direct risico, bron verwijderen voorafgaand aan renovatie en/of sloop. |

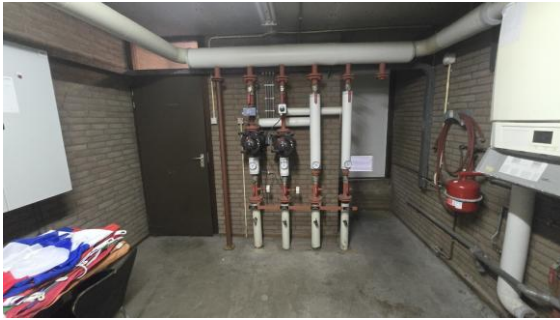
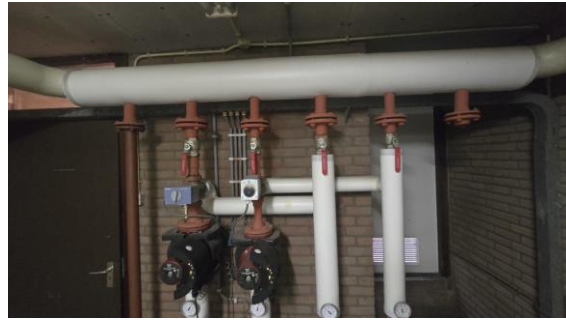
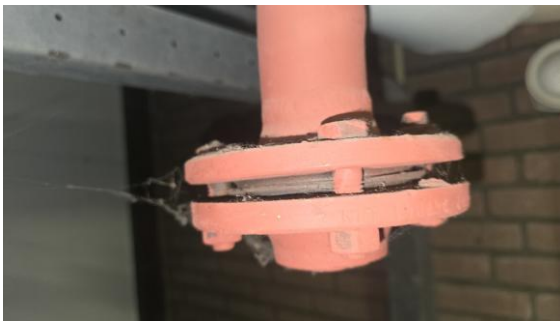
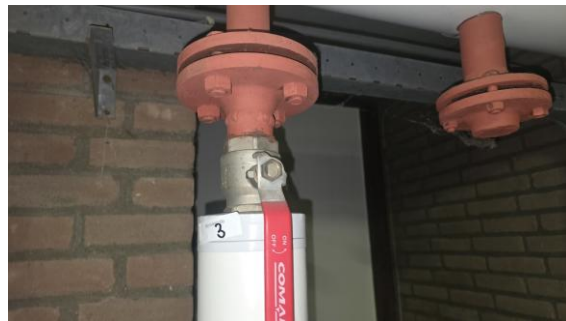
| Toepassing 3: Pakkingen | | | |

| Toepassing 3: Pakkingen | | | |
|---|---|---|---|
| Locatie | Cv-ruimte | Verdieping | 2e Verdieping |
| Monstercode | M3 | Soort materiaal | Pakking |
| Asbesthoudend | Nee | Asbestsoort | N.a |

| Opmerkingen | Het betreft pakkingen tussen de flensverbindingen van de cv-ruimte. |

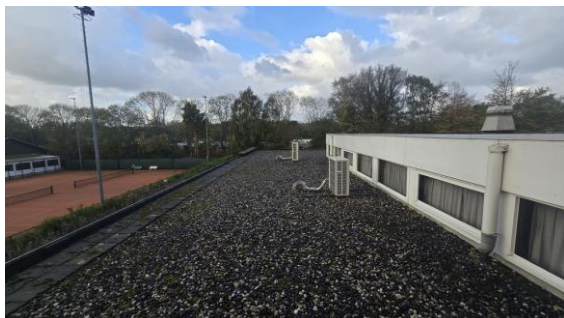
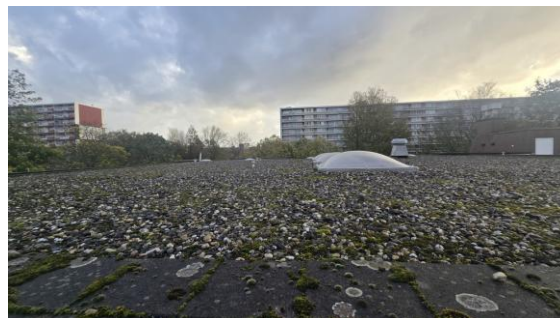
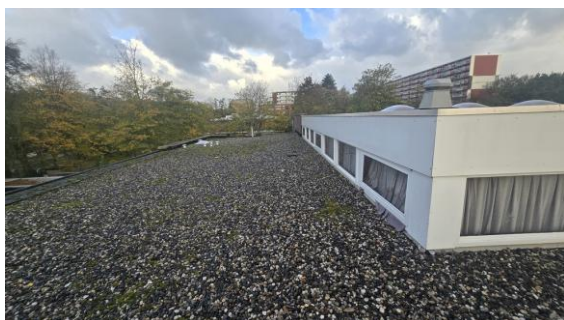
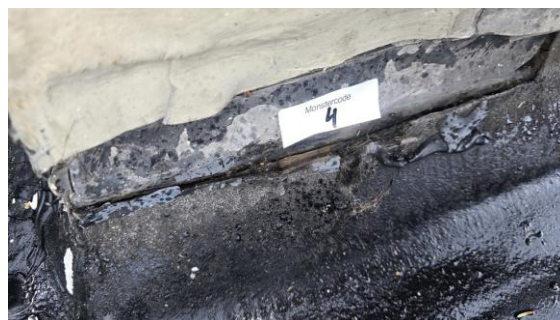
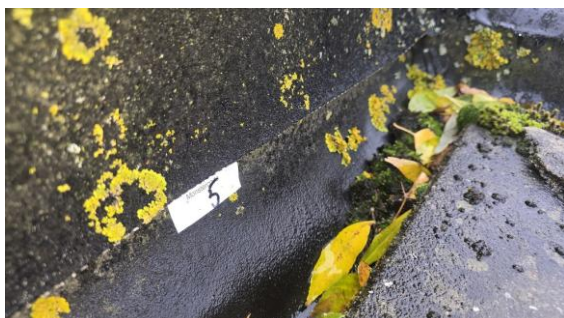
#### Toepassing 4: Dakbedekking

| Locatie | Dak | Verdieping | Dak |
| Monstercode | M4, M5 | Soort materiaal | Bitumen |
| Asbesthoudend | Nee | Asbestsoort | N.a |

| Opmerkingen | Het betreft bitumen op de dak van de schoolgebouw als dakbedekking. |
