Inspectie en onderzoek  
**Vloer Geuzencollege**  
**Willem de Zwijgerlaan**  
**Gemeente Vlaardingen**

| Documentnummer: | 2023-12611 | |

| Projectgegevens: | Vloer Geuzecollege<br>Willem de Zwijgerlaan 230<br>3136 AX Vlaardingen |

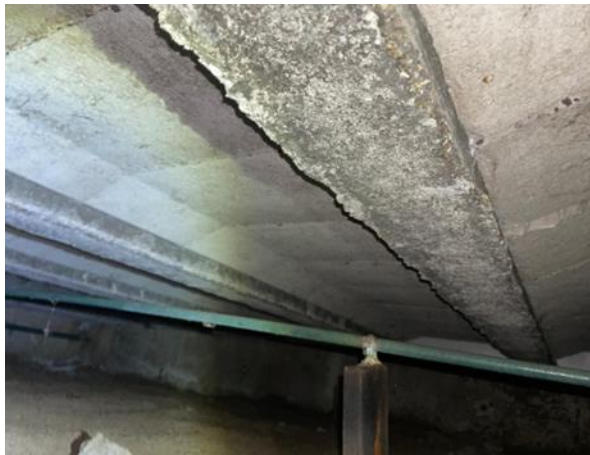
Afbeelding 4.1: onderzijde Dato-vloer.

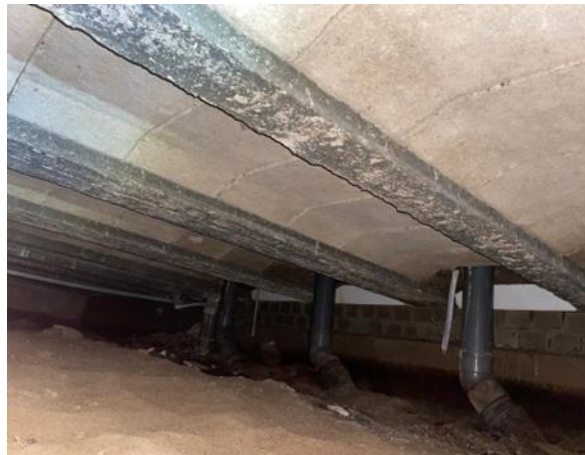
Afbeelding 4.2: doorvoeren Dato-vloer.

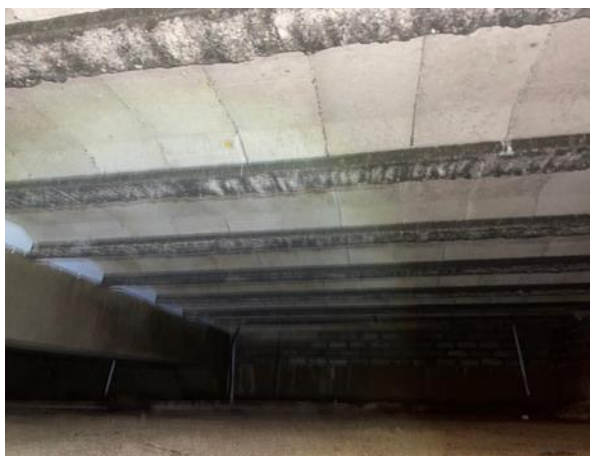
Afbeelding 4.3: kruipruimte droog en goed begaanbaar.

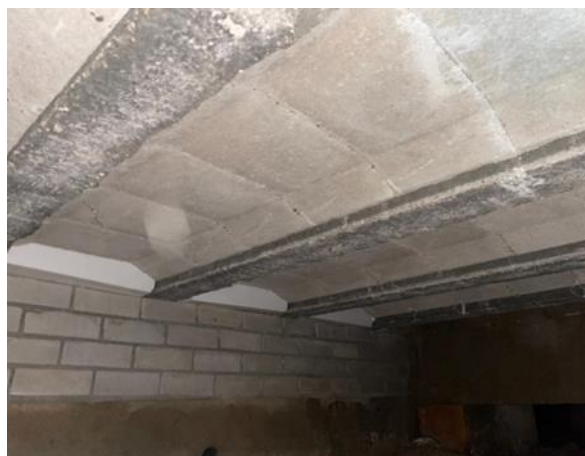
Afbeelding 4.4: geen schade aan Dato-vloer.

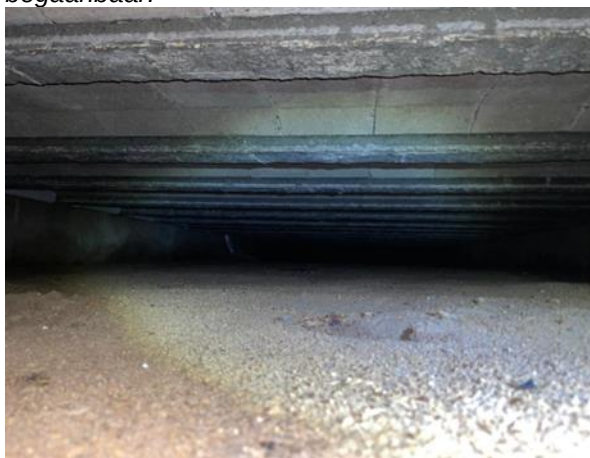
Afbeelding 4.5: overzicht kruipruimte.

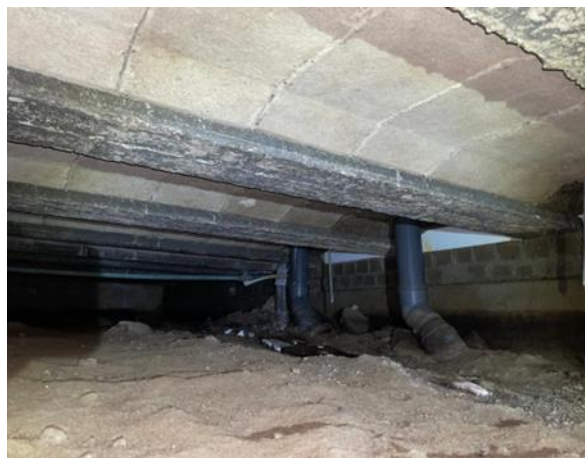
Afbeelding 4.6: kruipruimte met doorvoeren.

- Er wordt opgemerkt dat in (een deel van) de kruipruimte leidingen en afvoeren aanwezig zijn. Deze zijn zodanig gesitueerd dat deze de uitvoering van herstelwerkzaamheden kunnen hinderen (met name het plaatsen van constructieve ondersteuning en profielen en het transport van materialen door de kruipruimte). Hiervoor zullen zo nodig passende maatregelen genomen moeten worden.
