Inspectie en onderzoek  
**MuWi Vloeren Geuzencollege Holy**  
**Lentiz Onderwijsgroep**

| Documentnummer: | 2024-14600 | |

Projectgegevens: MuWi Vloeren Geuzencollege Holy  
Willem de Zwijger 230  
3136 AX Vlaardingen

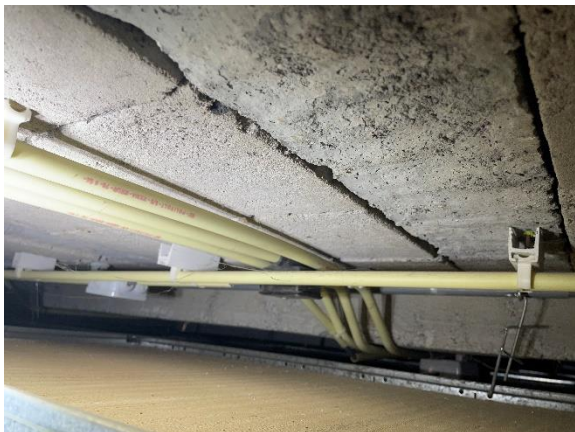
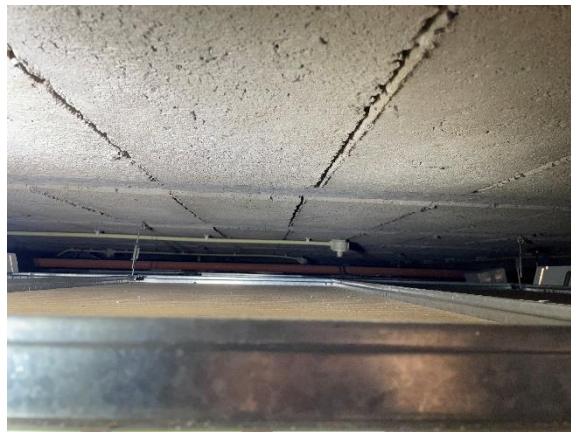
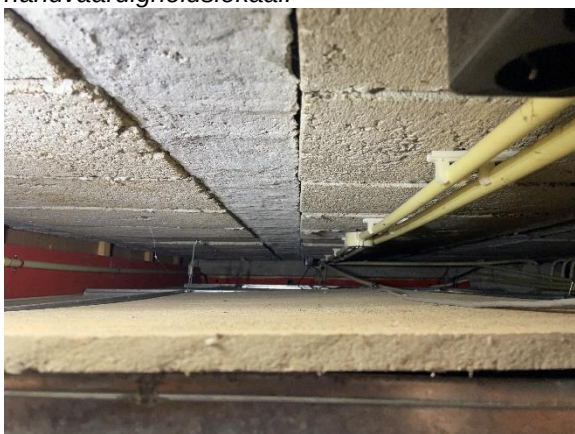
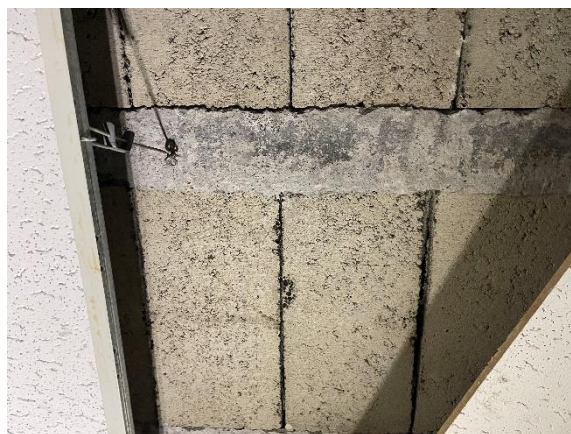
Afbeelding 4.1: inspectie boven verlaagd plafond ter plaatse van teken- en handvaardigheidslokaal.

Afbeelding 4.2: overzichtsfoto boven verlaagd plafond ter plaatse van het methodieklokaal.

Afbeelding 4.3: overzichtsfoto MUWI-vloer ter plaatse van de gang teken- en handvaardigheidslokaal.

Afbeelding 4.4: overzichtsfoto MUWI-vloer ter plaatse van het trappenhuis.

- Afbeelding 4.1 – 4.4: de inspecties hebben plaatsgevonden in de klaslokalen, gangen en overige lokalen. De onderzijde van de vloeren waren goed bereikbaar met een huishoudtrap en waren met een lamp goed zichtbaar. Per ruimte / gang zijn op 4 terugkomende locaties de MUWI-vloeren onderzocht. Het plafond zijn grotendeels afgewerkt met een verlaagd plafond.

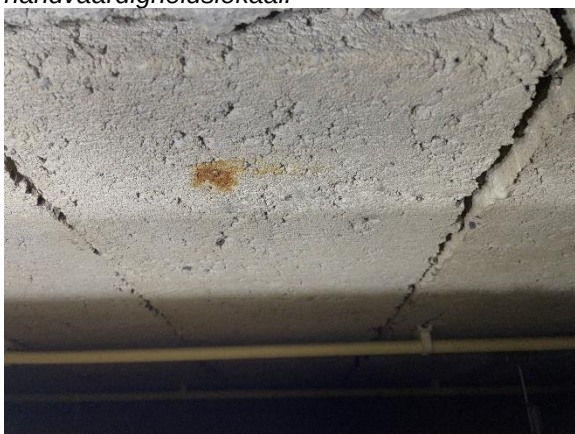
Afbeelding 4.5: bruine uitbloeding aangetroffen in een vulelement ter plaatse van methodieklokaal.

- Afbeelding 4.5: op diverse plaatsen zijn bruine uitbloedingen aangetroffen in de vulelementen. Dit kan duiden op ijzerhoudende toeslagmaterialen in het vulelement.

Op diverse plaatsen zijn bruine uitbloedingen aangetroffen wat kan duiden op ijzerhoudende toeslagmaterialen in het beton. Dit heeft geen invloed op de vulelementen.

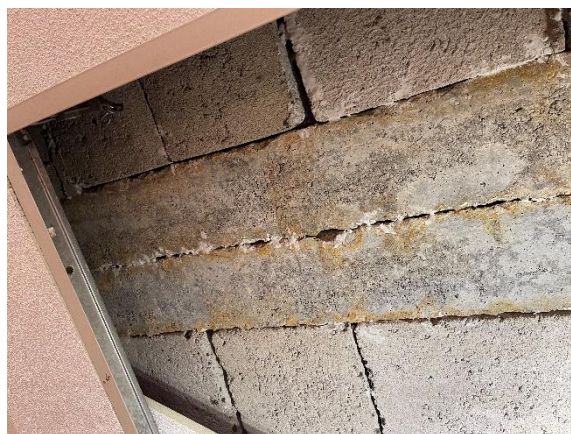
Afbeelding 4.6: kalkuitbloedingen ter plaatse van de entree onder de natte ruimtes.

- Afbeelding 4.6: ter plaatse van de onderzijde van de toiletten bij de entree zijn lichte kalkuitbloedingen aangetroffen.
- Afbeelding 4.7 – 4.8: ter plaatse van de entree is een scheur in een vulelement aangetroffen.

Onder het gedeelte van de natte ruimte in de entreeruimte zijn lichte kalkuitbloeiingen waargenomen. De oorzaak zal onderzocht en verholpen moeten worden.

Solid Services adviseert de werkzaamheden in de natte ruimtes uit te voeren binnen een termijn van 1 jaar en de school om de 3 tot 5 jaar te monitoren.

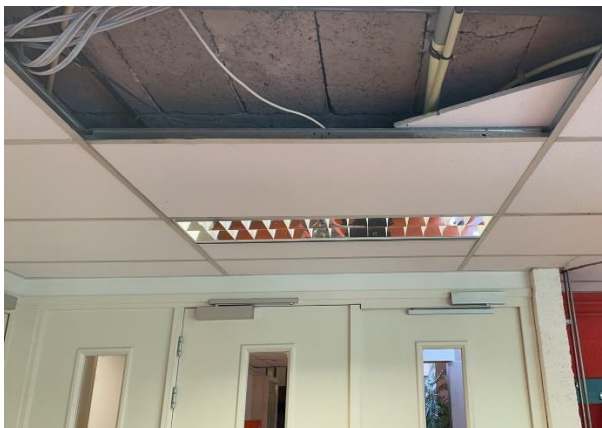
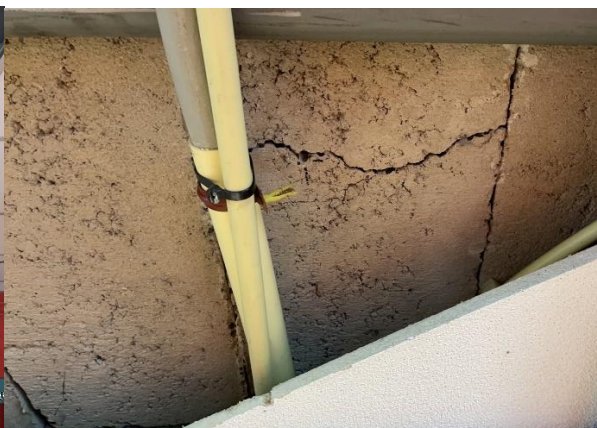
Afbeelding 4.7: overzicht foto MUWI-vloer met scheur in het vulelement.

Afbeelding 4.8: scheur in vulelement ter plaatse van de entree.

Scheur in vulelementen in totaal 1 element 0,25 m<sup>1</sup>. De schadelocaties zijn ingetekend in bijlage 1.

Ter plaatse van de 1<sup>ste</sup> verdiepingsvloer in de entreeruimte is één gebrek aan de vulelementen aangetroffen (zie bijlage 1). Het betreft hier een scheur in een vulelement en welke bij afkloppen niet hol klinkt. Het is niet meer exact te achterhalen waardoor de schade is ontstaan. Waarschijnlijk is de scheur ontstaan tijdens het bevestigen van leidingen of tijdens het leggen tussen de balkjes van de betonelementen.

De waargenomen schades hebben geen invloed op de constructieve veiligheid van de vloeren. Er zijn geen herstelwerkzaamheden nodig in deze school aan de MUWI-vloeren.

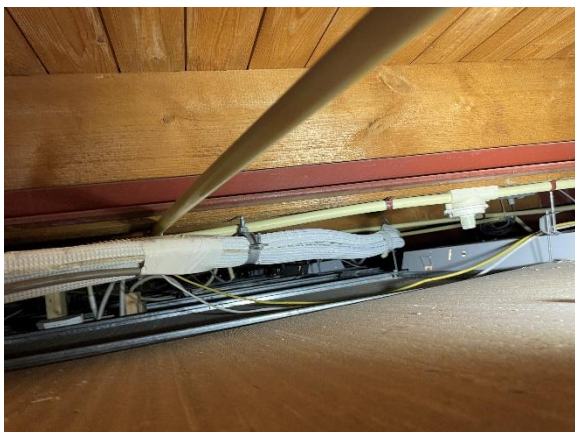
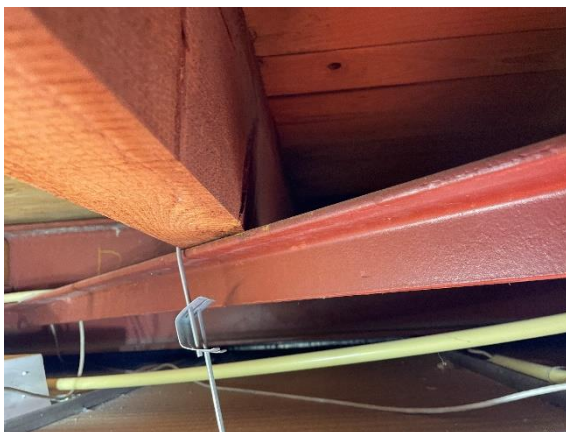
Afbeelding 4.9: dak is opgebouwd uit een houten balklaag met houten dakplaattelementen.

Afbeelding 4.10: balklaag met stalen windverbanden.

- Afbeelding 4.9 – 4.10: de gehele 2<sup>de</sup> verdieping (dak) is opgebouwd uit een houten balklaag met daarop houten dakplaattelementen. Hier zijn geen MUWI-vloeren aangetroffen.

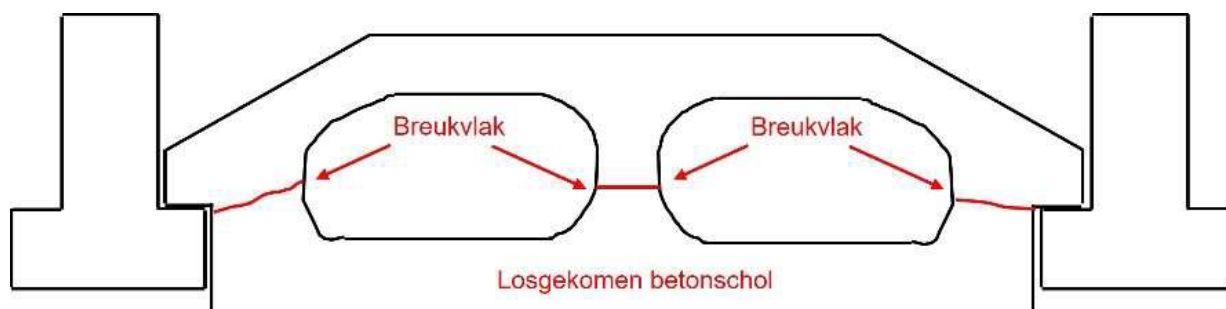
- Afbeelding 4.11: schadebeeld van een vulelement waarbij de onderzijde van het element los kan raken.

Afbeelding 4.11: toelichting van een gebroken vulelement.
