Inspectierapport

## Brug Beukerssluis te Wanneperveen

Opdrachtgever:  
Provincie Overijssel  
Team WKPS

Documentcode  
GTI-PR00105537-5-1

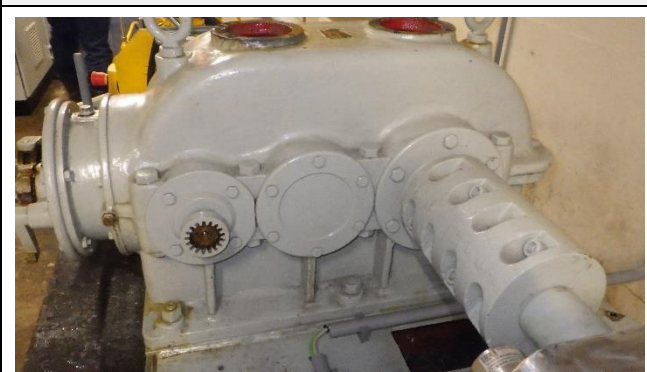
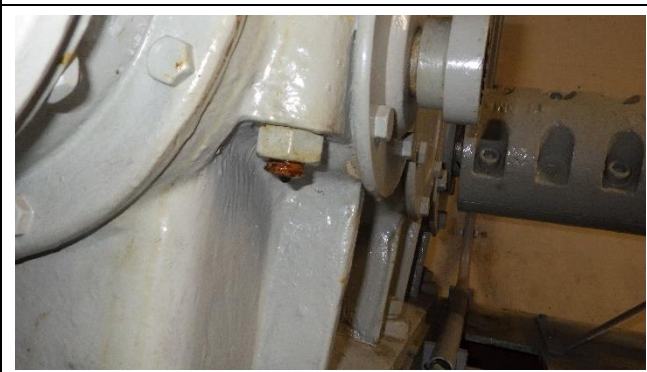
| <p>1. Overzichtsfoto centrale tandwielkast</p> | <p>2. Detailfoto handaandrijving</p> |
| <p>3. Aansluiting handaandrijving</p> | <p>4. Achterzijde tandwielkast</p> |

- Er zijn op meerdere locaties lichte lekkages waargenomen (o.a. bij de handaandrijving).
- De tandwielen, lagers en keerringen zijn in zeer goede staat.
- De tandflanken vertonen geen afwijkend draagbeeld.
- De resultaten van de olie analyse zijn in Bijlage 1 opgenomen.
- De olie is zwaar vervuild met veel deeltjes <14 en groter >70 Micron. Olie bevat lichte ijzer en loodslijtage.

- Er zijn op meerdere locaties lichte lekkages waargenomen (o.a. bij de handaandrijving).
- De olie is zwaar vervuild met veel deeltjes <14 en groter >70 Micron. Olie bevat lichte ijzer en loodslijtage.

- De lekkage is niet heel erg veel. De lekkages jaarlijks blijven monitoren.
- Een extern filter wordt aangeraden, maar in de praktijk blijkt dit minimaal net zo duur te zijn als het vervangen van misschien 150 liter olie.

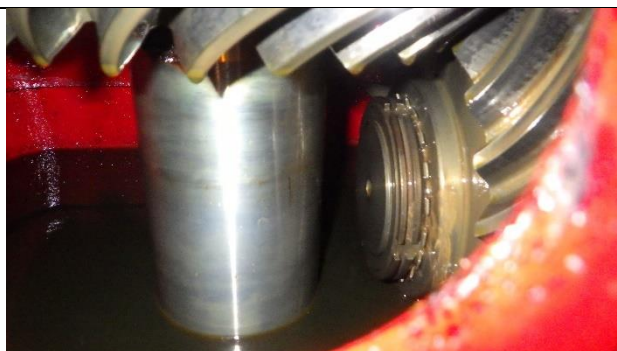
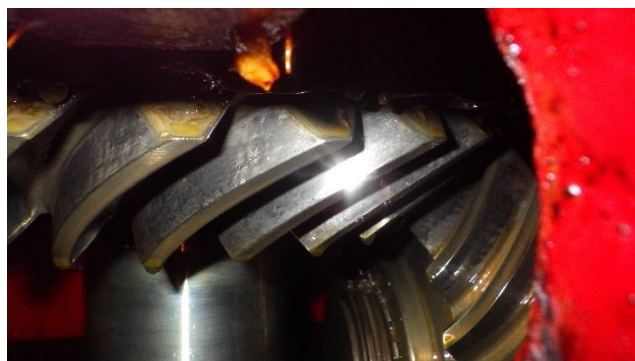
4. Kegel en kroonwiel

- Er is matige corrosie op het lagerdeksel aan de bovenzijde waargenomen.
- Er zijn geen waarneembare lekkages waargenomen aan de buitenzijde.
- Lichte tandwielschade op het kroonwiel.
- De resultaten van de olie analyse zijn in Bijlage 1 opgenomen.
- De olie is zwaar vervuild. Een deeltjestelling was niet mogelijk. Olie bevat lichte ijzer en loodslijtage.

- De olie is zwaar vervuild. Een deeltjestelling was niet mogelijk. Olie bevat lichte ijzer en loodslijtage.

- Vervangen van de olie. Na een jaar draaien wederom een oliemonster aanbieden voor analyse.

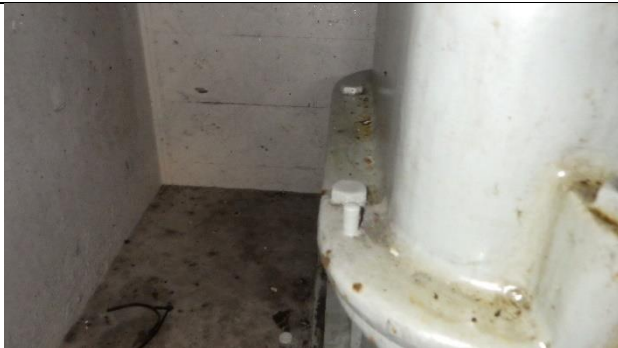
3. Achterzijde kast

- Er is matige corrosie op het lagerdeksel aan de bovenzijde waargenomen.
- Er is een lichte lekkage aan de achterzijde van de kast waargenomen.
- Veel corrosie op de doorgaande as onder het kroonwiel.
- De resultaten van de olie analyse zijn in Bijlage 1 opgenomen.
- De olie is zwaar vervuild. Een deeltjestelling was niet mogelijk. Olie bevat ijzer en veel loodslijtage.

- De olie is zwaar vervuild. Een deeltjestelling was niet mogelijk. Olie bevat ijzer en veel loodslijtage.

- Vervangen van de olie. Na een jaar draaien wederom een oliemonster aanbieden voor analyse.

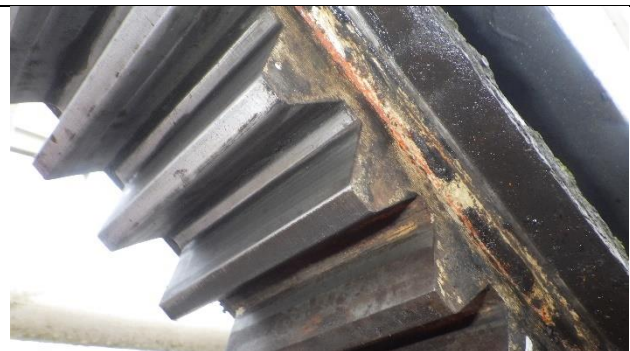
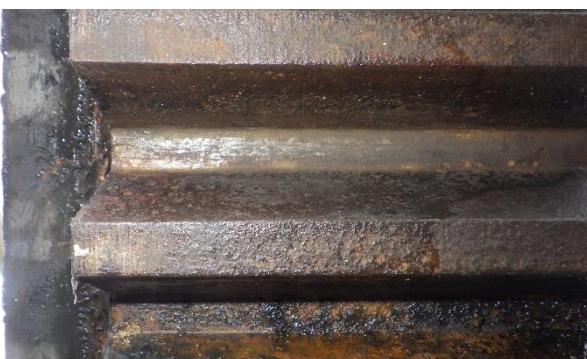
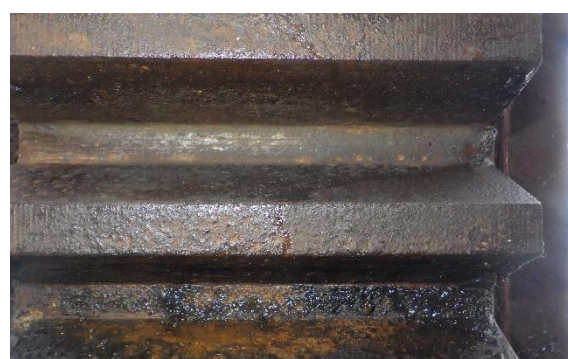
4. Detailfoto gereinigde tanden (onder)

7. Detailfoto gereinigde tanden (onder)

8. Detailfoto gereinigde tanden (onder)

- Visueel zijn er aan de tandkoppen en voeten van de gereinigde tanden geen schades waargenomen.
- Op de onderste gereinigde tanden is matige tot zware corrosie te zien. Dit zijn de tanden die net niet in het rondsel grijpen in de brug op stand
- Het draagbeeld van de overige tanden is regelmatig.
- Er zijn geen mechanische schades waargenomen.

- De onderste tanden waar matige tot zware corrosie is waargenomen doen niet mee aan het bedienproces van de brug. Het vet op deze tanden was ook sterk verouderd en moeilijk te verwijderen. Voor nu geen actie.
- Continueren normaal onderhoud.

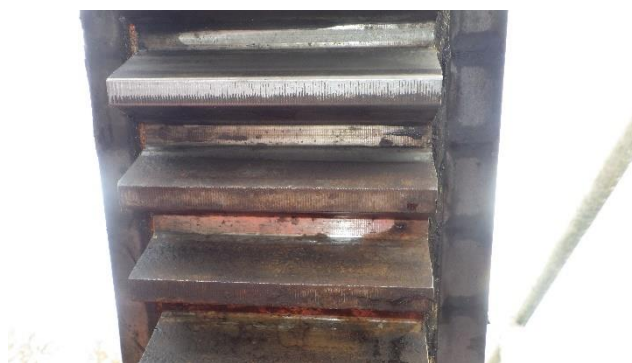
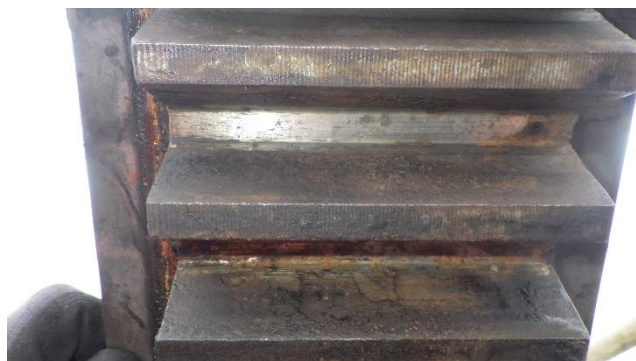
2. Detailfoto gereinigde tanden (onder)

5. Detailfoto gereinigde tanden (onder)

- Visueel zijn er aan de tandkoppen en voeten van de gereinigde tanden geen schades waargenomen.
- Op de onderste gereinigde tanden is matige tot zware corrosie te zien. Dit zijn de tanden die net niet in het rondsel grijpen in de brug op stand. Op deze tanden is ook putcorrosie zichtbaar
- Het draagbeeld van de overige tanden is regelmatig.
- Er zijn geen mechanische schades waargenomen.

- Op de onderste gereinigde tanden is matige tot zware corrosie te zien. Dit zijn de tanden die net niet in het rondsel grijpen in de brug op stand. Op deze tanden is ook putcorrosie zichtbaar.

- De onderste tanden waar matige tot zware corrosie is waargenomen doen niet mee aan het bedienproces van de brug. Het vet op deze tanden was ook sterk verouderd en moeilijk te verwijderen. Voor nu geen actie.
- Continueren normaal onderhoud.

- De onderste tanden waar matige tot zware corrosie is waargenomen doen niet mee aan het bedienproces van de brug. Het vet op deze tanden was ook sterk verouderd en moeilijk te verwijderen. Voor nu geen actie.

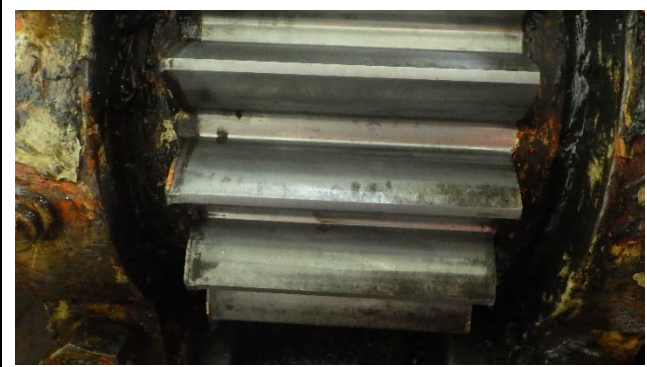
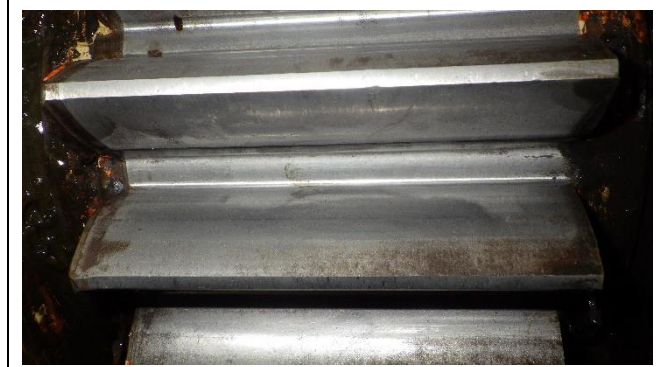
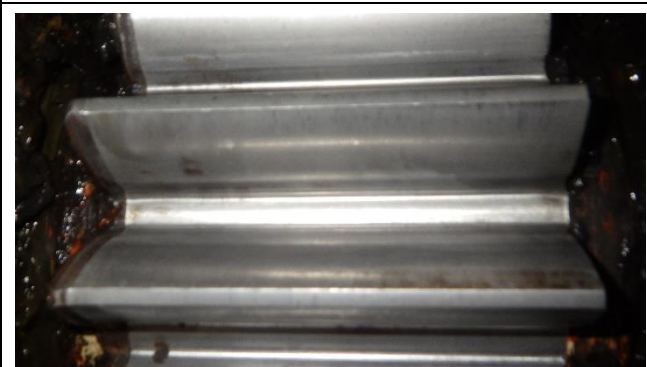
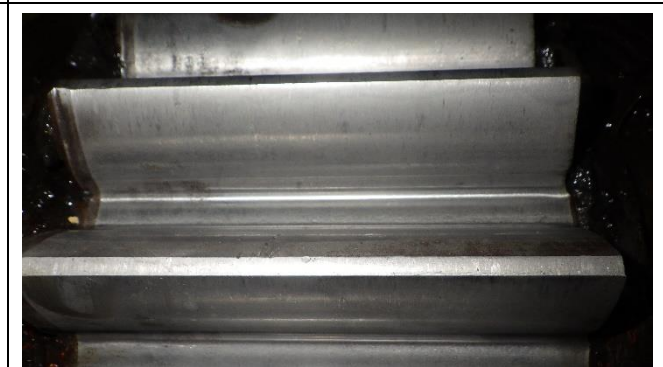
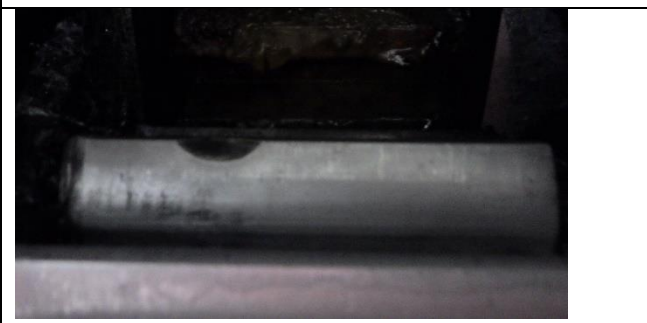
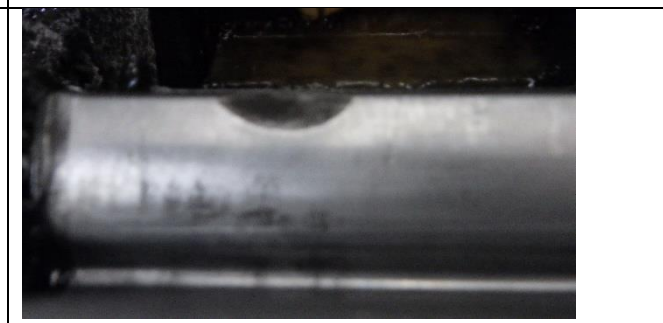
| <p><b>Bevindingen:</b></p> <ul style="list-style-type: none"> <li>Van één van de tanden van het rondsel is een kleine chip uitgebroken. Dit is vermoedelijk een mechanische schade (grid o.d) en geen vermoeiingsindicatie. De overige tanden laten geen schades zien.</li> <li>Het draagbeeld van de overige tanden is regelmatig.</li> </ul> | |

- Van één van de tanden van het rondsel is een kleine chip uitgebroken. Dit is vermoedelijk een mechanische schade (grid o.d) en geen vermoeiingsindicatie. De overige tanden laten geen schades zien.

| <p><b>Advies:</b></p> <ul style="list-style-type: none"> <li>Jaarlijks monitoren schade aan rondsel. Vervanging is op dit moment nog niet nodig.</li> </ul> | |

- Jaarlijks monitoren schade aan rondsel. Vervanging is op dit moment nog niet nodig.

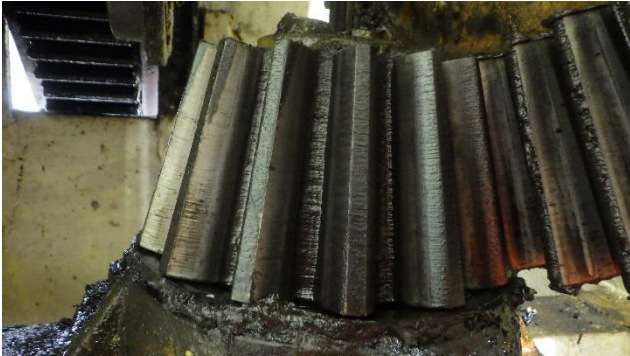
1. *Kegelwiel rechter hameestijl*

- Lichte groefvorming op de tandwielkoppen van het kegelwiel in de rechter hameestijl.

- Lichte groefvorming op de tandwielkoppes van het kegelwiel in de rechter hameistijl.

- Geen actie op dit moment.

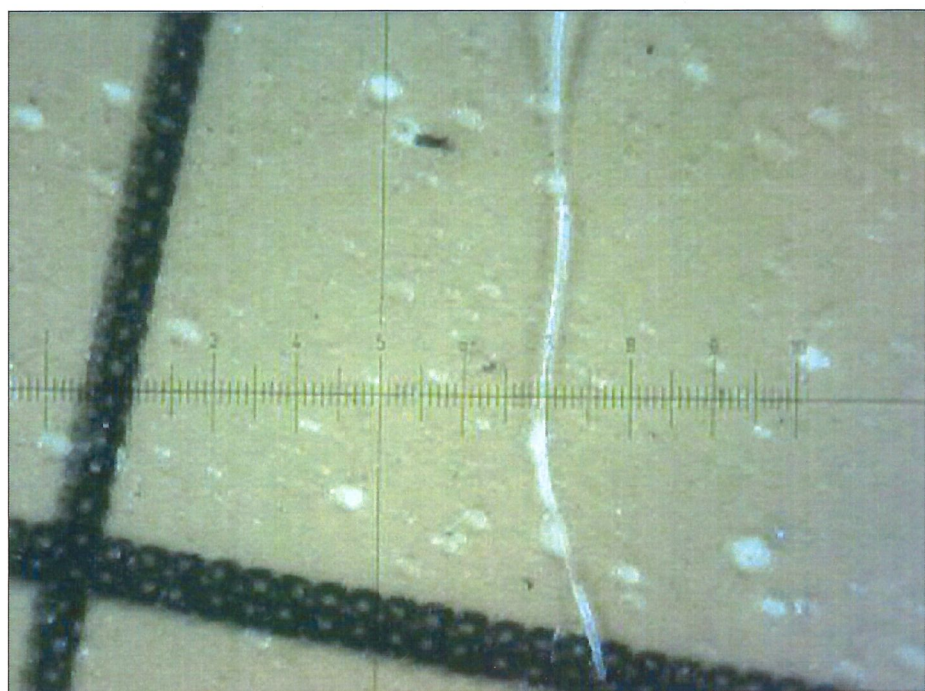
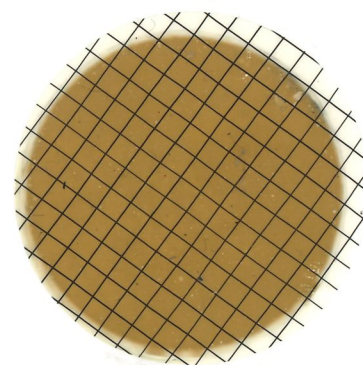
AR2212068

OLIE IS ZWAAR VERVUID, VEEL DEELTJES < 14 EN > 70 MICRON EN VEZELS.  
 CONTROLEER FILTERSISTEEM, INDIEN AANWEZIG. TYPE OLIE IS NIET OPgegeven.  
 PQ INDEX VALT BINNEN SPECIFICATIES (<25). HOEVEEL LITER OLIE?  
 OLIE BEVAT LICHTE IJZER ( 11 PPM ) EN LOOD (811 PPM) SLIJTAGE. LAGERSLIJTAGE?  
 CHEMISCHE ANALYSE VALT VERDER BINNEN SPECIFICATIES.  
 OLIE IS NA ELEMENTWISSEL C.Q. BYPASS FILTRATIE, VOOR VERDER GEBRUIK GESCHIKT.  
 ZEND NADIEN NIEUW SAMPLE TER CONTROLE VERVUILING EN SLIJTAGE ELEMENTEN.

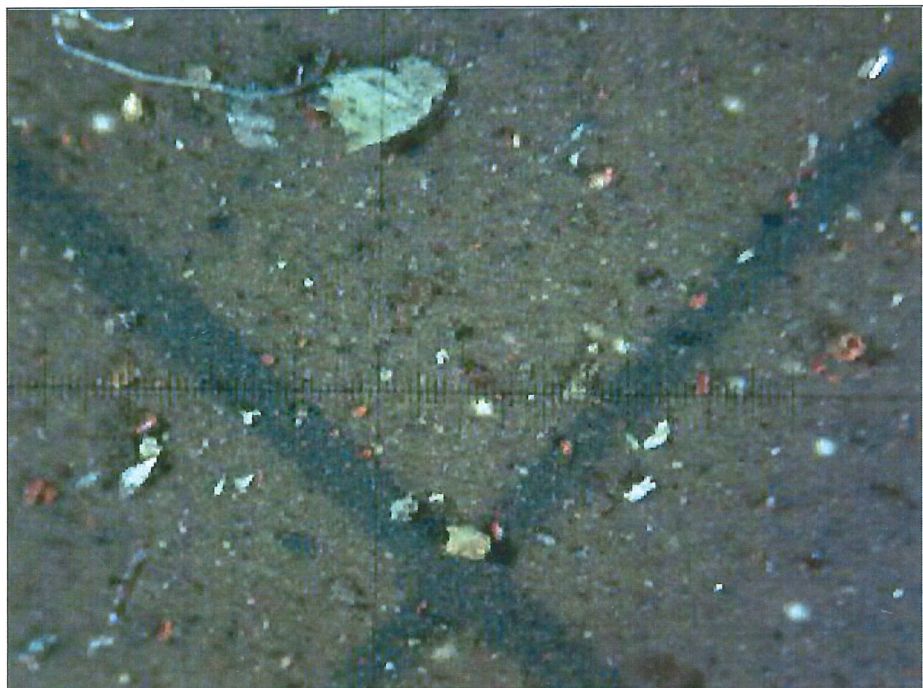
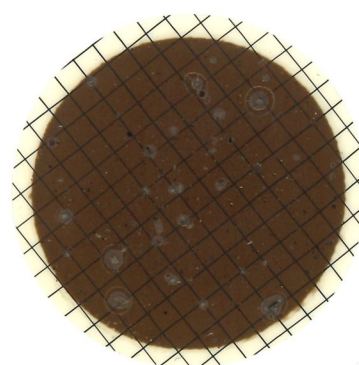
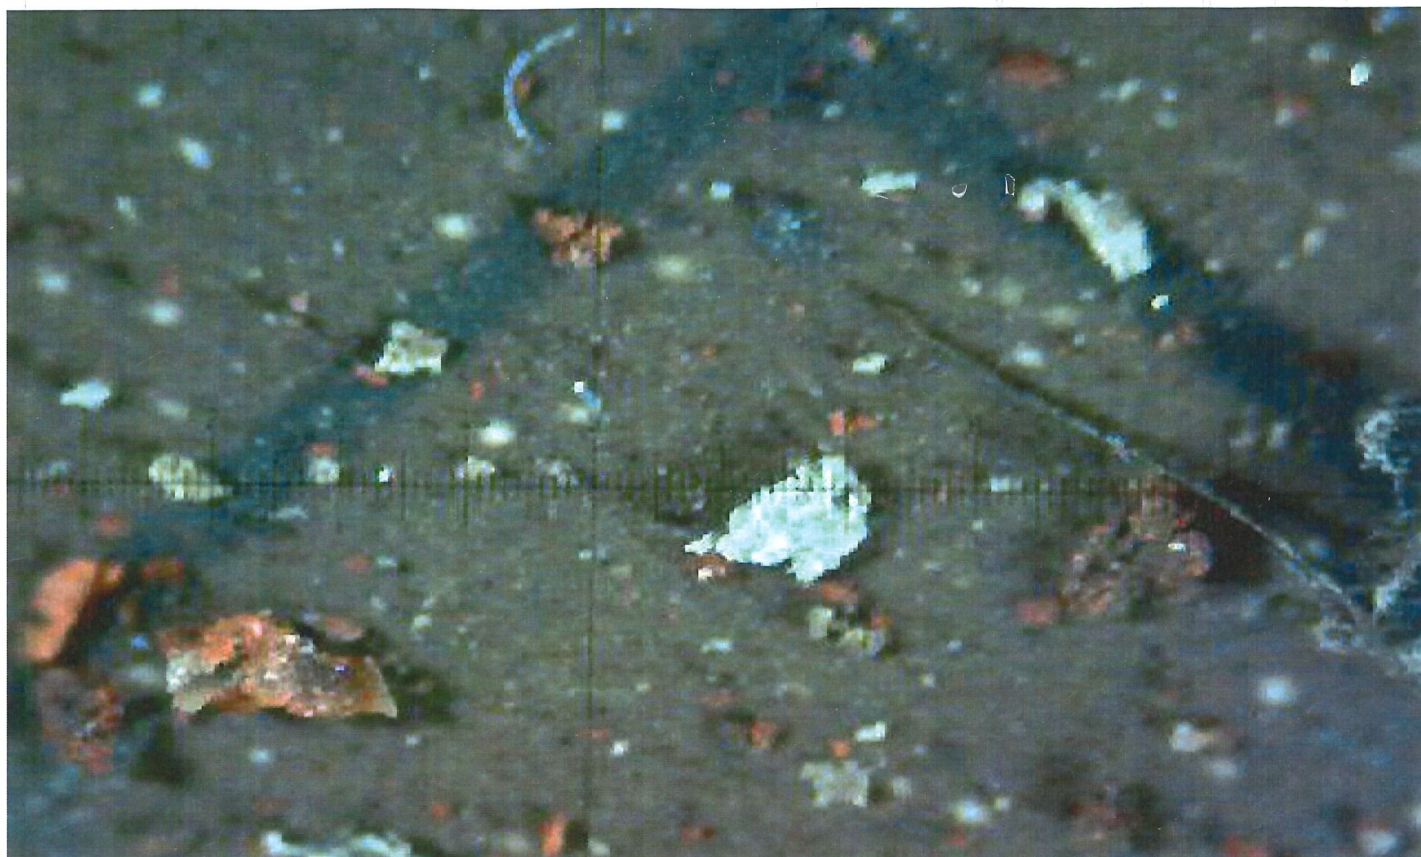
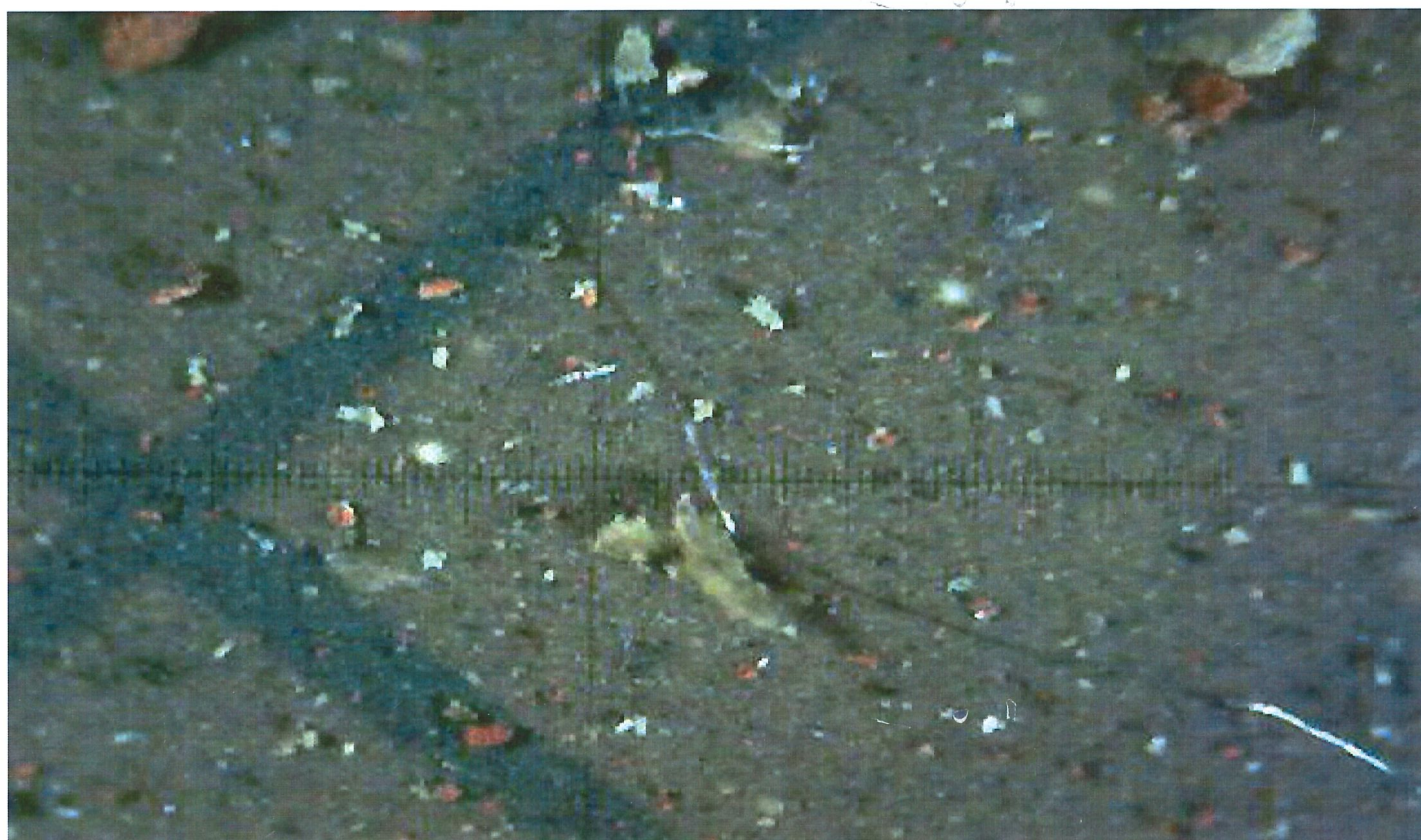
AR2212077

OLIE IS ZWAAR VERVUILD, DEELTJESTELLING WAS NIET MOGELIJK.  
HOEVEEL LITER OLIE? CONTROLEER FILTERSYSTEEM, INDIEN AANWEZIG.  
PQ INDEX VALT BINNEN SPECIFICATIES (<25). TYPE OLIE IS NIET OPGEGEVEN.  
OLIE BEVAT LICHTE IJZER ( 10 PPM ) EN LOOD ( 1174 PPM) SLIJTAGE. LAGERSLIJTAGE?  
WIJ ADVISEREN U DE OLIE TE VERVERSEN IVM HOOG VERVUILINGSBEELD.  
ZEND NADIEN NIEUW SAMPLE TER CONTROLE VERVUILING EN SLIJTAGE ELEMENTEN.

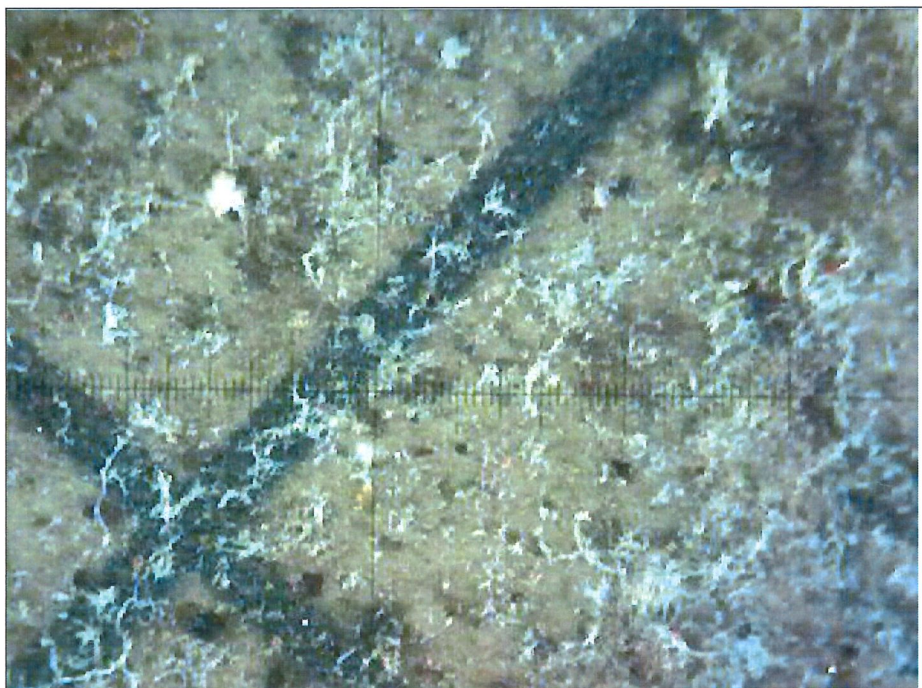
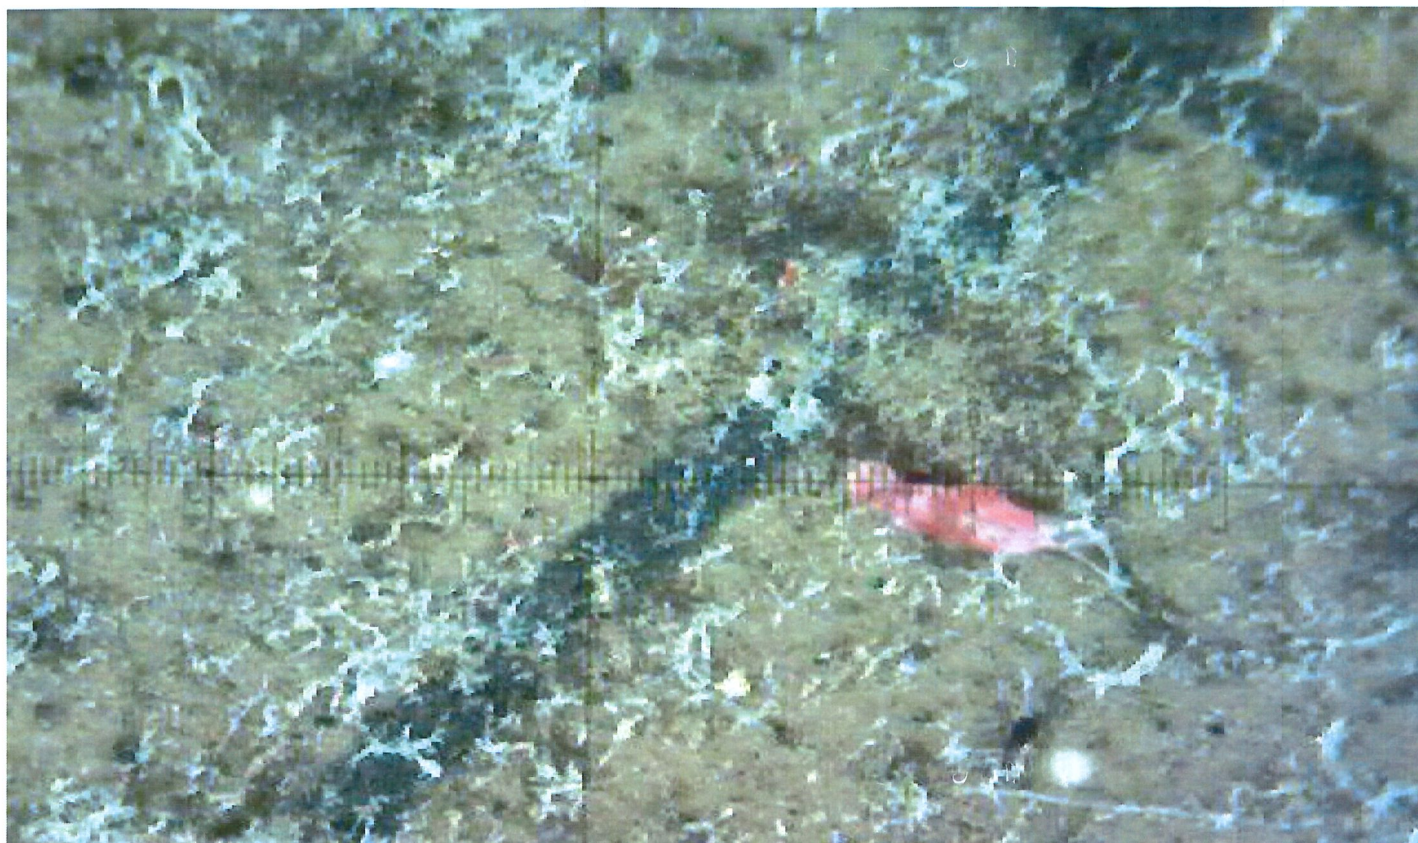
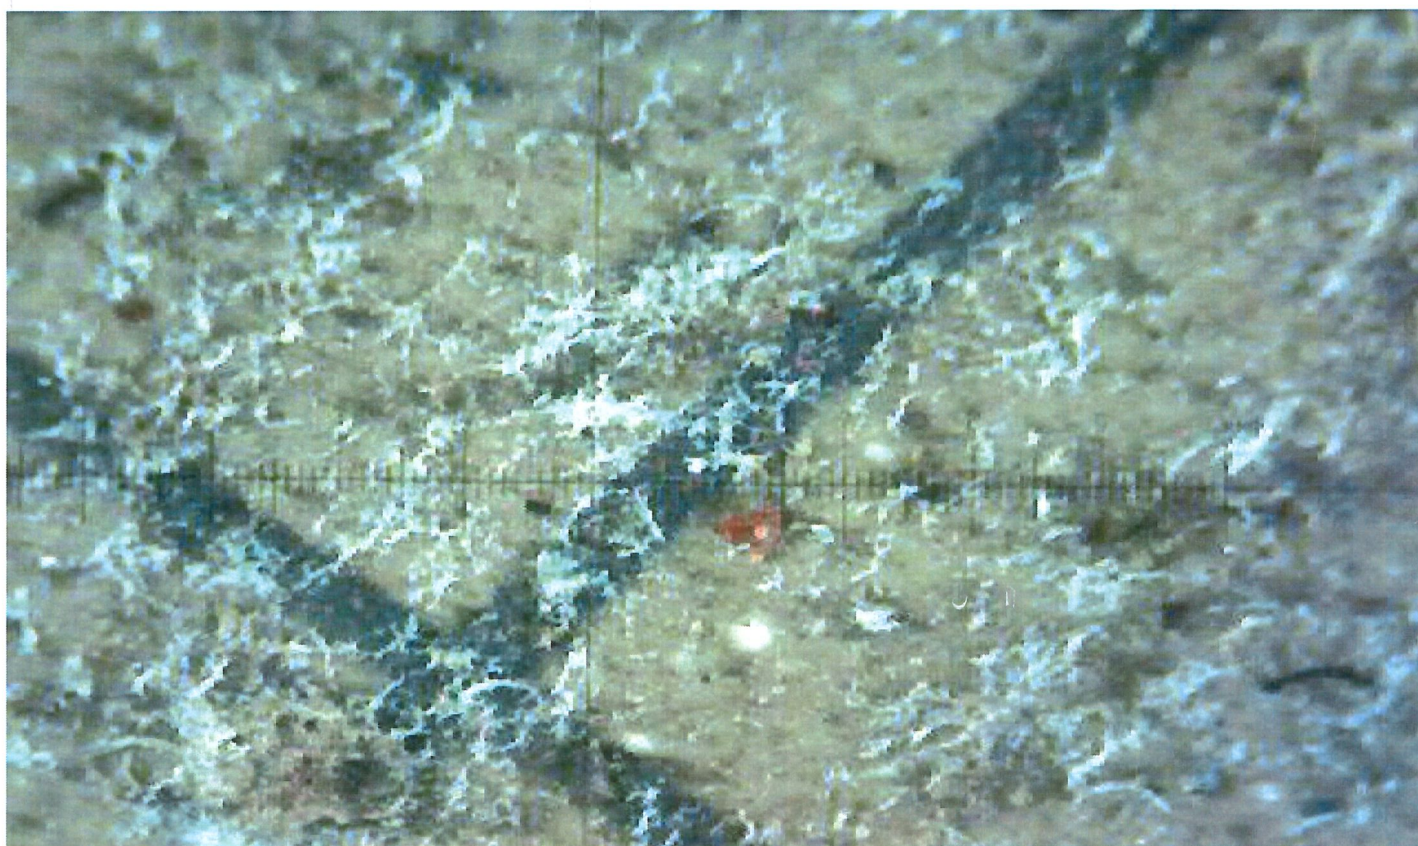
AR2212078 Membrane 0.8 micron Ø 47 mm Volume 100 ml Magnification : 40 x 1 div. = 10 micrometer

OLIE IS ZWAAR VERVUILD, DEELTJESTELLING WAS NIET MOGELIJK.  
HOEVEEL LITER OLIE? CONTROLEER FILTERSISTEEM, INDIEN AANWEZIG.  
PQ INDEX VALT BINNEN SPECIFICATIES (<25). TYPE OLIE IS NIET OPGEGEVEN.  
OLIE BEVAT IJZER ( 22 PPM ) EN LOOD ( 691 PPM ) SLIJTAGE. LAGERSLIJTAGE?  
WIJ ADVISEREN U DE OLIE TE VERVERSEN IVM HOOG VERVUILINGSBEELD.  
ZEND NADIEN NIEUW SAMPLE TER CONTROLE VERVUILING EN SLIJTAGE ELEMENTEN.
