**Inspectierapportage**  
**V1-011**  
**Beukerssluisophaalbrug**  
Toestandsinspectie 2024

# Inspectierapportage V1-011

## Beukerssluisophaalbrug

Toestandsinspectie 2024

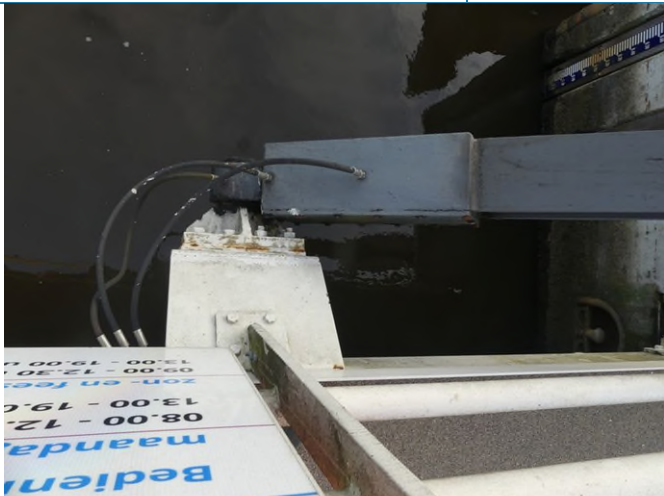
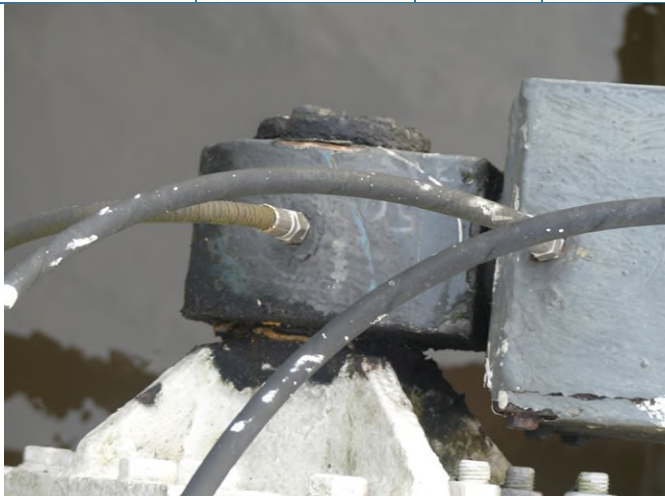
| Gebrek | Belang | Intensiteit | Omvang | Conditie | Verzorging |
|---|---|---|---|---|---|
| Functie, verminderd | serieus | Gevorderd stadium | plaatselijk 2-10% | 1 | 1 |

De buitenmantel van 2 flexibele smerleidingen vertoont scheurvorming. De binnenlagen vertonen corrosie. Enkele smerleidingen hebben het einde van hun levensduur bereikt.

| R: | 1 | A: | 2 | M: | 3 | S: | 1 | Se: | 1 | H | 1 | En: | 2 | Ec: | 2 | P: | 1 |
| Oorzaak | | Klimatologische invloeden | | | | n.v.t. | | | | | | | | | | | |

| Hersteladvies | | Vervangen Functie, verminderd van de/het Smeersysteem - Handmatig | | | | Het advies is om de smerleidingen te vervangen. | | | | | | | | | | | |
| Herstelkosten | | € 775,00 | | | | Herstelkosten: € 500,00<br>Kosten voorzieningen: € 275,00 | | | | | | | | | | | |

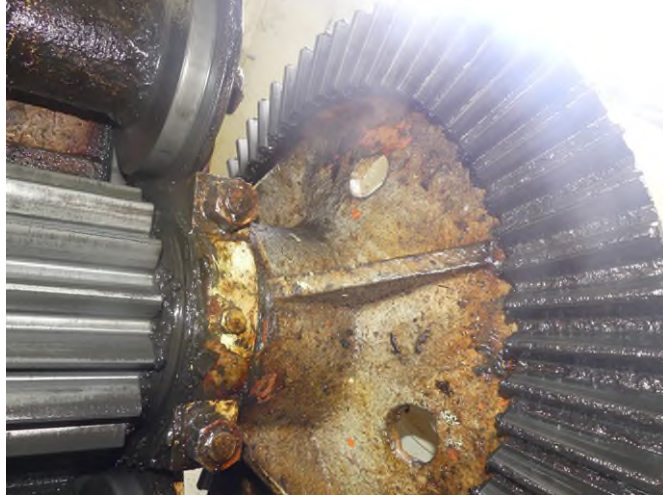
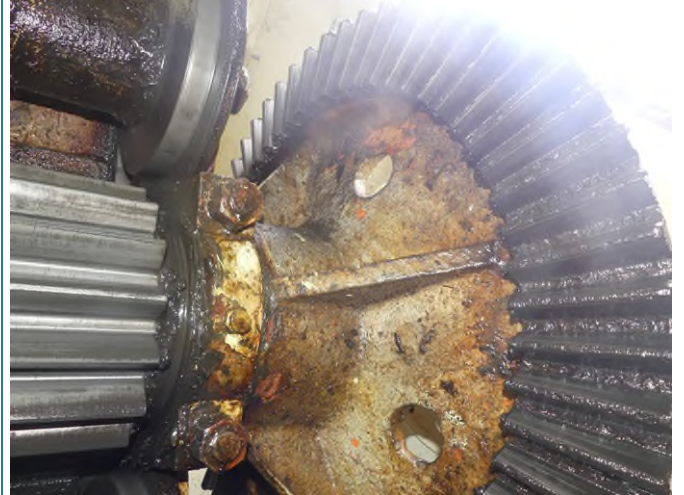
| Gebrek | Belang | Intensiteit | Omvang | Conditie | Verzorging |
|---|---|---|---|---|---|
| Beschermlaag, defect | serieus | Beginstadium | regelmatig 10-30% | 1 | 1 |

De conservering verliest zijn beschermende werking, lokaal is sprake van geringe corrosie. Voorlopig is er nog geen risico.

| Oorzaak | Klimatologische invloeden | | | n.v.t. | | | | |

| Hersteladvies | Inspectie Civiel Beschermlaag, defect van de/het Beschermlaag | | | Het advies is om het gebrek te monitoren tijdens de volgende inspectie. | | | | |

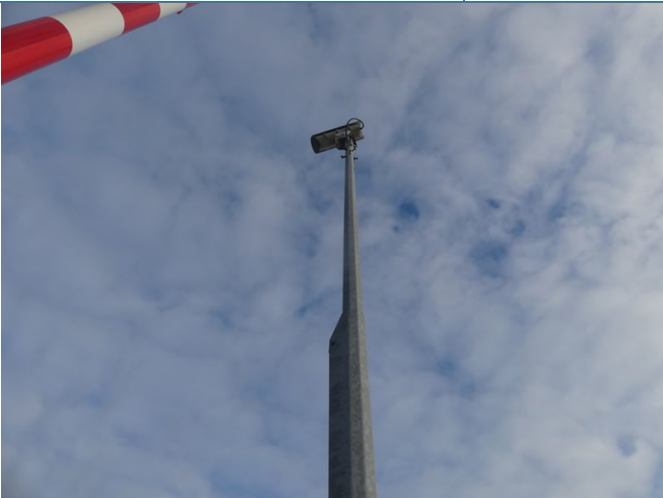
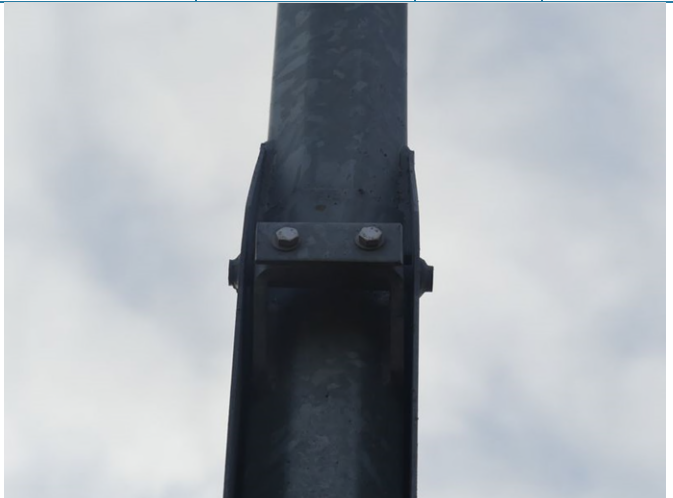
| Aarding- en bliksembeveiligingsinstallatie - V1-011-AF-01-105-A-001 | | | | | | | | | | 2 | 1 | | | | | | |
|---|---|---|---|---|---|---|---|---|---|---|---|---|---|---|---|---|---|
| Onderdeel, ontbreekt | | serieus | | Eindstadium | | plaatselijk 2-10% | | 2 | | 1 | | | | | | | |
| Het scharnierpunt van de kantelmast van cam5 en cam8 is niet voorzien van potentiaalvereffening. Hierdoor kans op potentiaal verschillen en mogelijk versnelde degradatie van de zinklaag. | | | | | | | | | | | | | | | | | |
| R: | 1 | A: | 1 | M: | 1 | S: | 2 | Se: | 1 | H | 1 | En: | 1 | Ec: | 1 | P: | 1 |
| Oorzaak | | Niet aangebracht | | | n.v.t. | | | | | | | | | | | | |

| Aarding- en bliksembeveiligingsinstallatie - V1-011-AF-01-105-A-001 | | | | | | | | | | 2 | 1 | | | | | | |
|---|---|---|---|---|---|---|---|---|---|---|---|---|---|---|---|---|---|
| Hersteladvies | | Repareren Onderdeel, ontbreekt van de/het Bekabeling | | | Het advies is om de aarding te herstellen. | | | | | | | | | | | | |
| Herstelkosten | | € 2.350,00 | | | Herstelkosten: € 700,00<br>Kosten voorzieningen: € 1.650,00 | | | | | | | | | | | | |

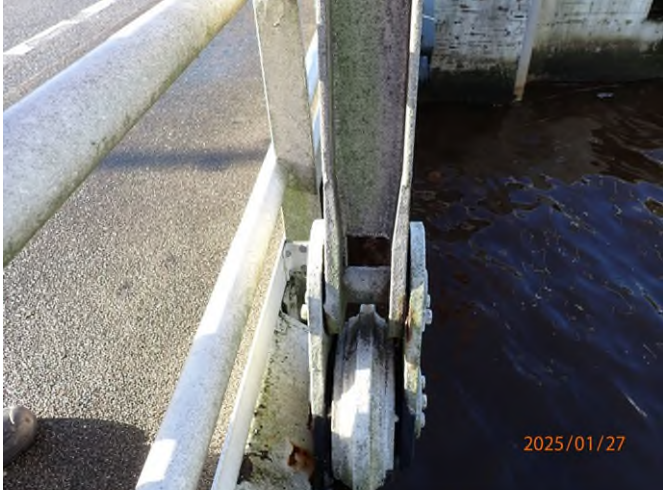
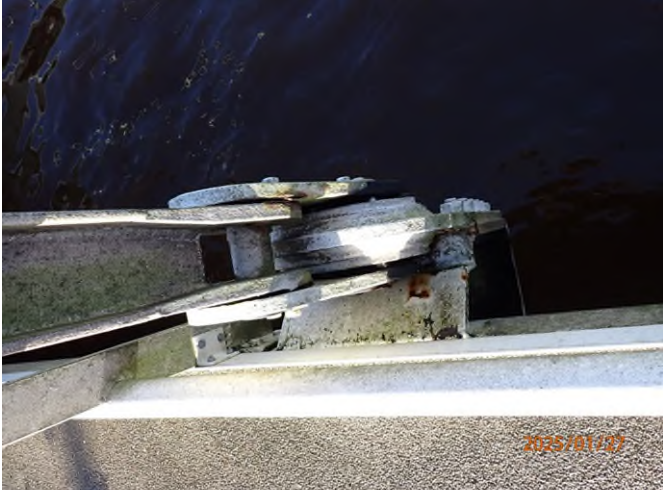
| Gebrek | Belang | Intensiteit | Omvang | Conditie | Verzorging |
|---|---|---|---|---|---|
| Corrosie, uniform | serieus | Beginstadium | incidenteel 2% | 1 | 1 |

De bevestiging van de ophaalstang is gecorrodeerd over 0,1 m2 zonder materiaalafname.

| Hersteladvies | Inspectie Civiel Corrosie, uniform van de/het Hangstang | | | Het advies is om het gebrek te monitoren tijdens de volgende inspectie. | | | | |

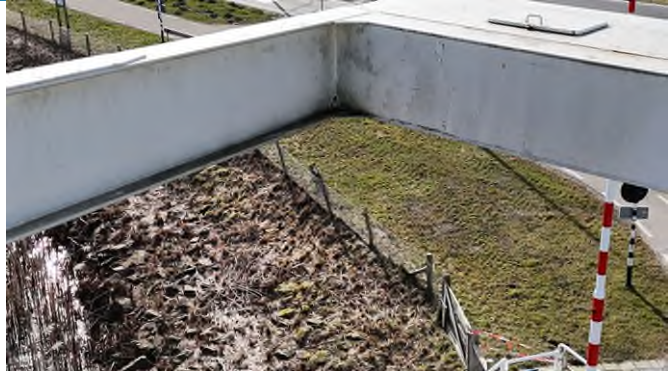
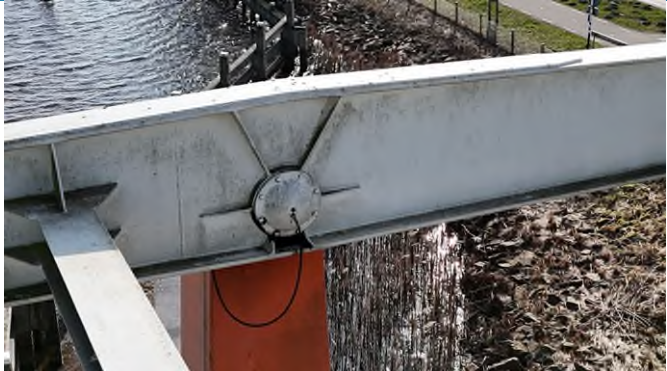
| Verwerking | | | serieus | | | Gevorderd stadium | | regelmatig 10-30% | | 2 | 1 | | | | | | |
| De conservering van de bovenbouw is structureel licht verweerd. Incidenteel is de conservering van het onderliggende staal onthecht met incidenteel corrosie, met lichte materiaalafname. Op korte termijn wordt nog geen significante degradatie verwacht waarbij de duurzaamheid van het object acteruit gaat. | | | | | | | | | | | | | | | | | |
| R: | 6 | A: | 4 | M: | 4 | S: | 1 | Se: | 1 | H | 1 | En: | 1 | Ec: | 4 | P: | 4 |

| Hersteladvies | | Inspectie Civiel Verwerking van de/het Beschermlaag | | | | Het advies is om het gebrek te monitoren tijdens de volgende inspectie. | | | | | | | | | | | |

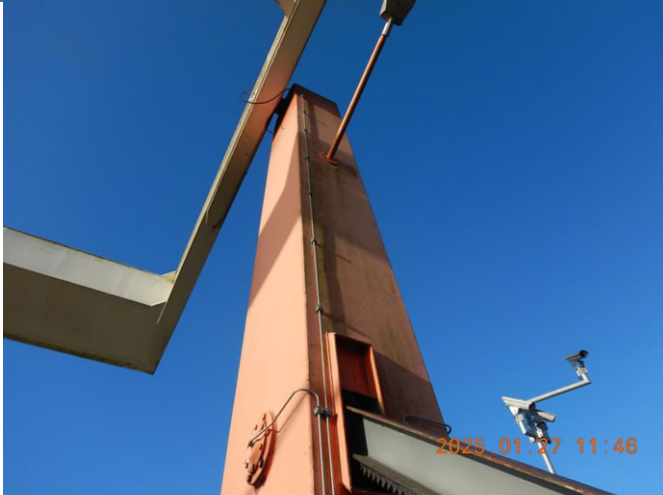
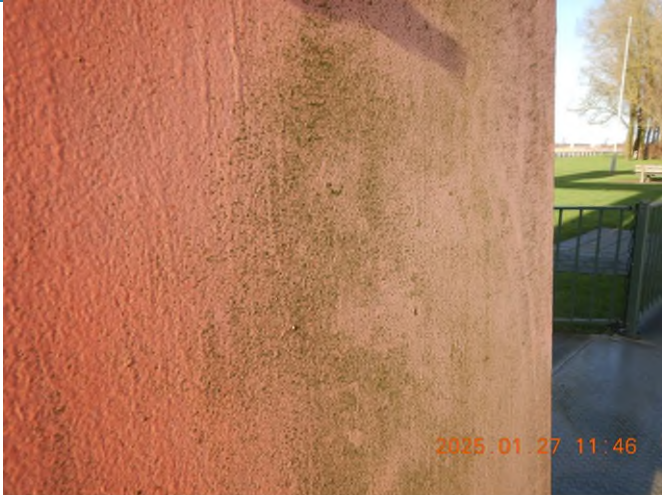
| Verpoederen | ernstig | Gevorderd stadium | algemeen >70% | 5 | 1 | | | | |
| De conservering van de hameitoren is structureel verpoederd. Bij afname van de conservering kan de hameitoren kwetsbaar raken voor corrosie en materiaalafname, dit kan de sterkte van de constructie verminderen. | | | | | | | | | |
| R: 3 | A: 15 | M: 1 | S: 1 | Se: 1 | H 1 | En: 4 | Ec: 1 | P: 9 | |

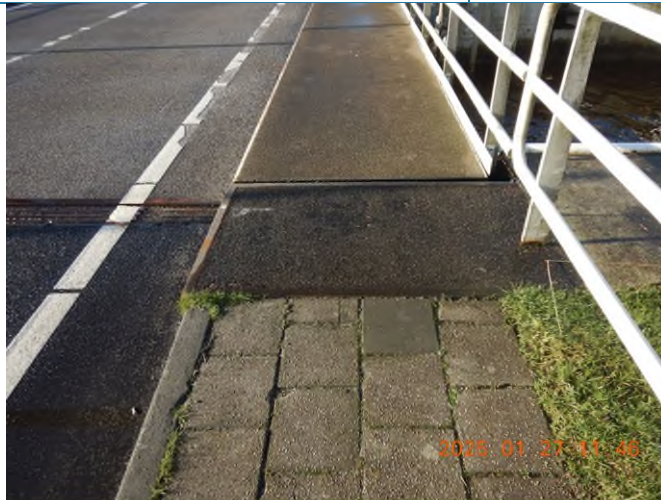
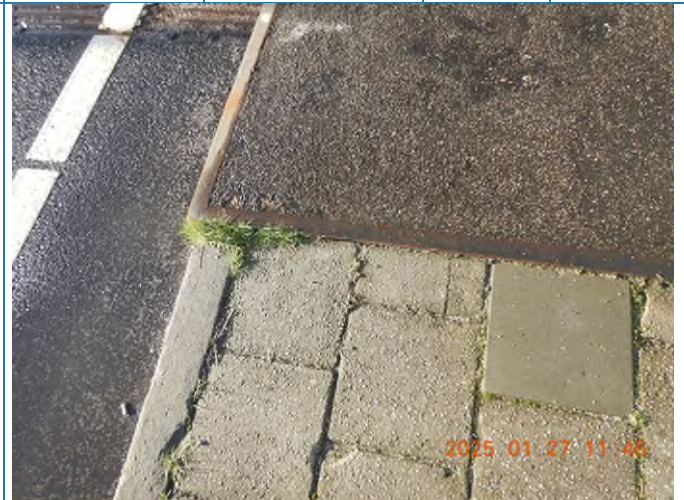
| Gebrek | Belang | Intensiteit | Omvang | Conditie | Verzorging |
|---|---|---|---|---|---|
| Verzakking | ernstig | Gevorderd stadium | plaatselijk 2-10% | 2 | 1 |

De elementenverharding is voor 5 cm verzakt ter plaatse van de overgang elementenverharding - brug aan de zuidoostzijde over 0,3 m2

| <b>R:</b> 4 | <b>A:</b> 1 | <b>M:</b> 1 | <b>S:</b> 12 | <b>Se:</b> 1 | <b>H:</b> 1 | <b>En:</b> 1 | <b>Ec:</b> 1 | <b>P:</b> 6 |

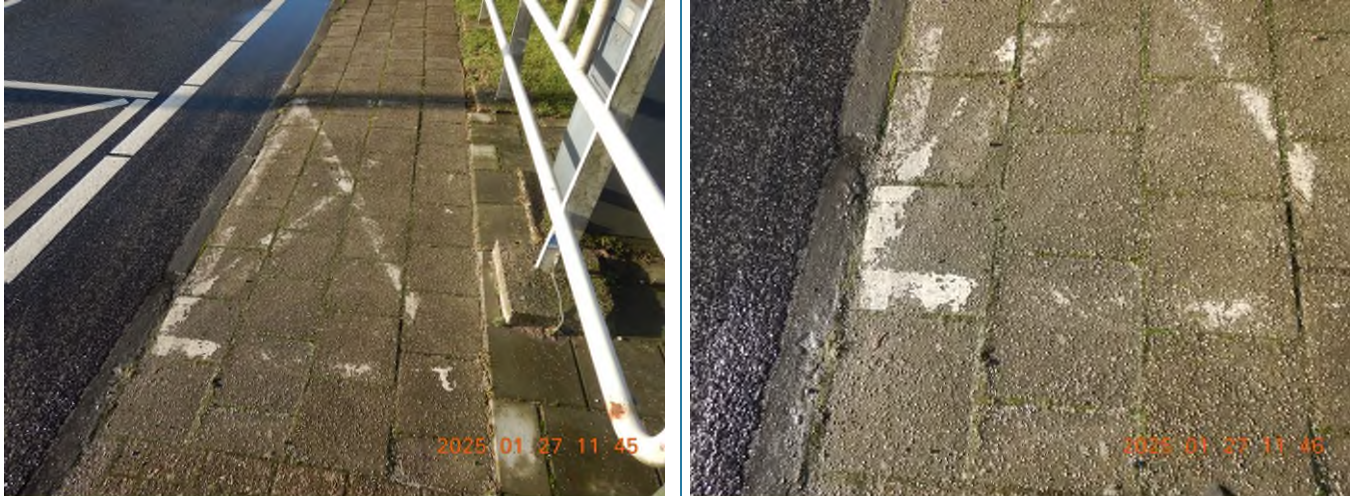
| Gebrek | Belang | Intensiteit | Omvang | Conditie | Verzorging |
|---|---|---|---|---|---|
| Onthechting | ernstig | Eindstadium | regelmatig 10-30% | 4 | 1 |
| De markering is aan beide zijdes van het voetpad is onthecht over in totaal 4 m2. gebied duidt aan waar niet gestaan mag worden tijdens een brugopening. Op de weg zijn de meeste strepen voor >70% verweerd. | | | | | |
| R: 6 | A: 1 | M: 1 | S: 12 | Se: 1 | H 1 |

| Gebrek | Belang | Intensiteit | Omvang | Conditie | Verzorging |
|---|---|---|---|---|---|
| Hersteladvies | Conservering bijwerken<br>Onthechting van de/het<br>Elementenverharding | Het advies is de markering aan te brengen. De maatregel kan tegelijk worden ingepland met het conserveren van de constructie. De kosten voor de voorziening (rijbaanversmalling) vallen onder de kosten voor de voorziening van het gebrek verwerking van de hameitoren. | | | |

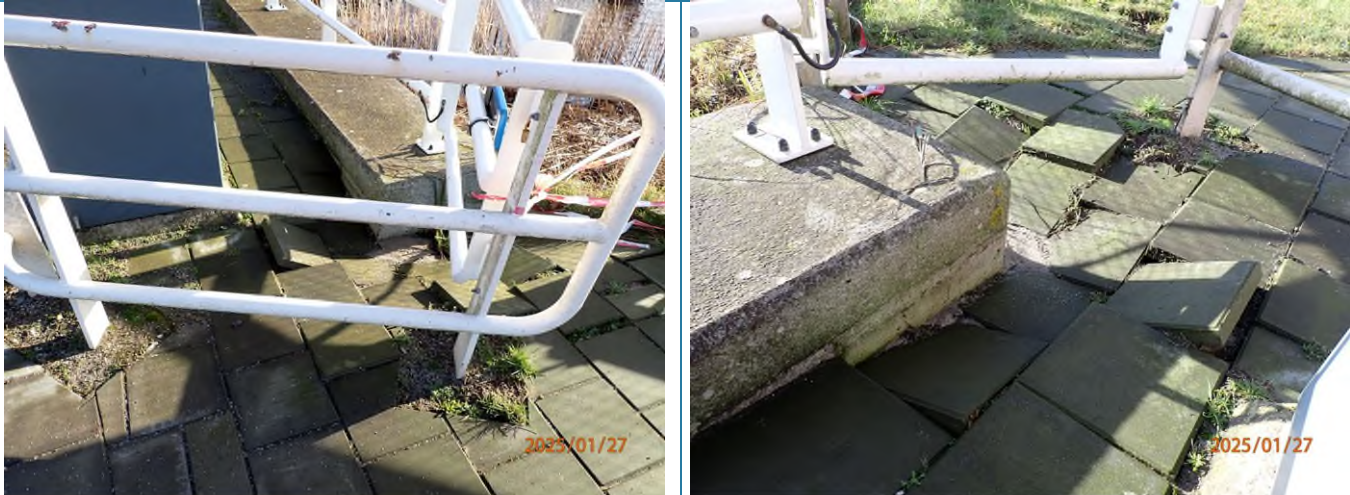
| Gebrek | Belang | Intensiteit | Omvang | Conditie | Verzorging |
|---|---|---|---|---|---|
| Uitspoeling | ernstig | Gevorderd stadium | plaatselijk 2-10% | 2 | 1 |
| De elementenverharding is uitgespoeld over 1 m2. De uitspoeling is eerder waargenomen en afgezet met lint ter waarschuwing van wandelaars. De overgang van de damwand naar het talud is vrij abrupt waardoor grond makkelijker uitspoelt. | | | | | |
| R: 12 | A: 4 | M: 1 | S: 16 | Se: 1 | H 1 |

| Gebrek | Belang | Intensiteit | Omvang | Conditie | Verzorging |
|---|---|---|---|---|---|
| Hersteladvies | Modificeren Uitspoeling van de/het<br>Elementenverharding | Het advies is een grondkerende voorziening te maken zodat de uitspoeling niet weer kan voorkomen en de elementenverharding te herstraten. Denk hierbij aan een voorziening die de grondkerende functie verlengt. De kosten van het herstraten van de elementenverharding is meegenomen in het gebrek 'verzakking'. | | | |

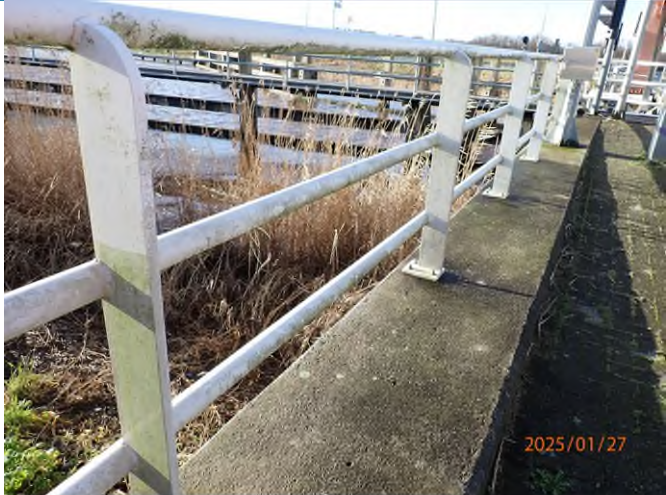
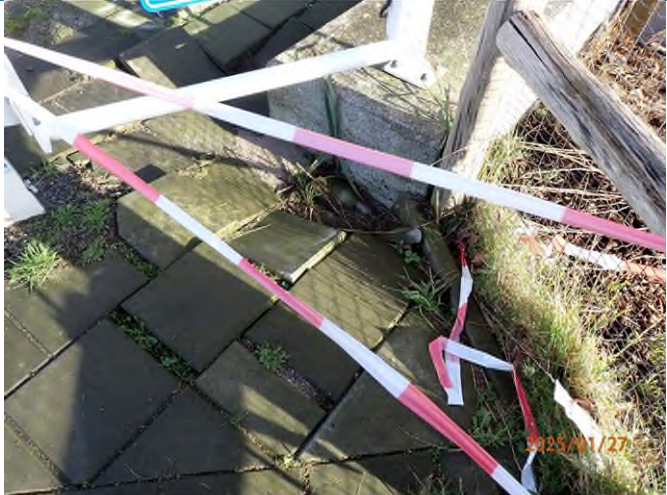
| Hoofddraagconstructie - Beweegbaar brugdeel - V1-011-AF-01-147-B-001 | | | | | 1 | 1 | | |
|---|---|---|---|---|---|---|---|---|
| Vervuiling | gering | Gevorderd stadium | regelmatig 10-30% | 1 | 1 | | | |
| De leuning is over de gehele lengte vervuild aan de onderzijde van de leuningregels. | | | | | | | | |

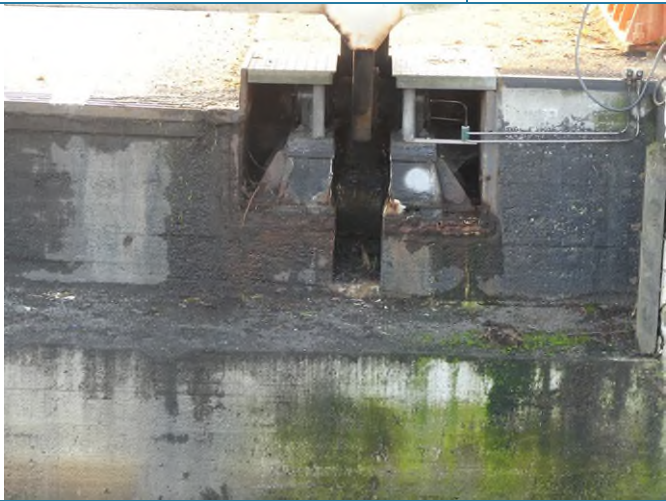
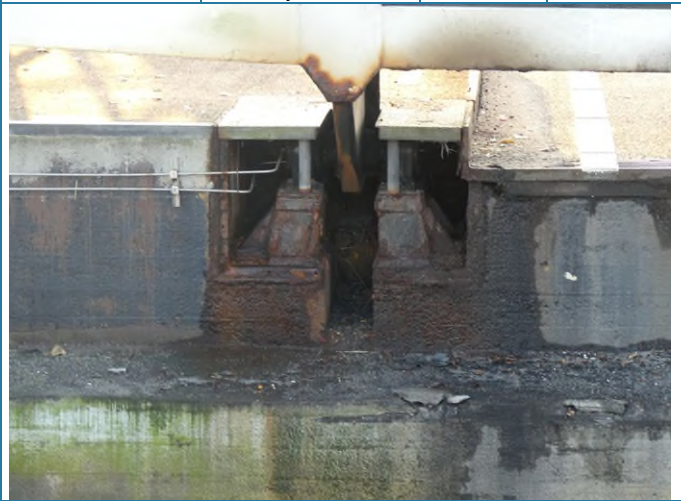
| Hoofddraaipunt - V1-011-AF-01-148-A-001 | | | | | | | | | | 3 | 1 | | | | | | |
|---|---|---|---|---|---|---|---|---|---|---|---|---|---|---|---|---|---|
| Corrosie, uniform | | | serieus | | Gevorderd stadium | | aanzienlijk 30-70% | | 3 | 1 | | | | | | | |
| Voornamelijk de frames van de draaipunten van het val vertonen deels gelaagde corrosie. De kans op verdere materiaalafname en bezwijken van de frames. | | | | | | | | | | | | | | | | | |
| R: | 2 | A: | 3 | M: | 1 | S: | 2 | Se: | 1 | H | 1 | En: | 1 | Ec: | 2 | P: | 1 |

| Hoofddraaipunt - V1-011-AF-01-148-A-001 | | | | | | | | | | 3 | 1 | | | | | | |
|---|---|---|---|---|---|---|---|---|---|---|---|---|---|---|---|---|---|
| Hersteladvies | | Inspectie Civiel Corrosie, uniform van de/het Hoofddraaipunt, Algemeen | | | | Het advies is om het gebrek te monitoren tijdens de volgende inspectie. | | | | | | | | | | | |

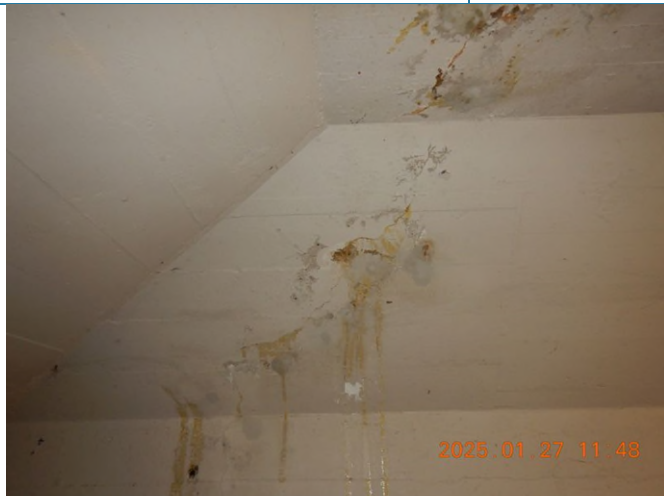
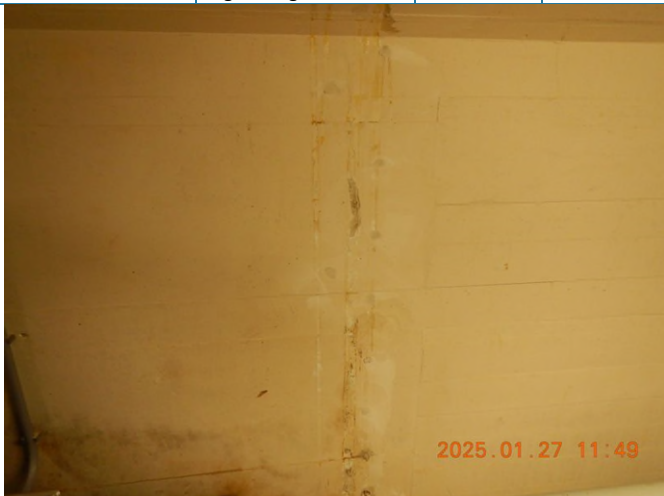
| Kelder - V1-011-AF-01-251-A-001 | | | | | 2 | 1 | | |
|---|---|---|---|---|---|---|---|---|
| Scheur, niet constructief | serieus | Gevorderd stadium | regelmatig 10-30% | 2 | 1 | | | |
| In de kelder bevinden zich meerdere krimpscheuren over in totaal 22 meter in lengte. De scheuren zijn allen verticaal en lopen sporadisch door in het plafond. Een scheur in de oostwand loop door in het plafond, is 4,5 m lang en heeft een scheurwijdte van 0,4 mm. Overige scheuren hebben een scheurwijdte 0.2 mm. | | | | | | | | |

| Kelder - V1-011-AF-01-251-A-001 | | | | | 2 | 1 | | |
|---|---|---|---|---|---|---|---|---|
| Hersteladvies | Injecteren Scheur, niet constructief van de/het Kelder, Algemeen - Bewegingswerken | | Het advies is de scheur met scheurwijdte 0,4 mm te injecteren over de gehele lengte. Voor de overige scheuren is het advies om deze te monitoren tijdens de volgende inspectie. | | | | | |

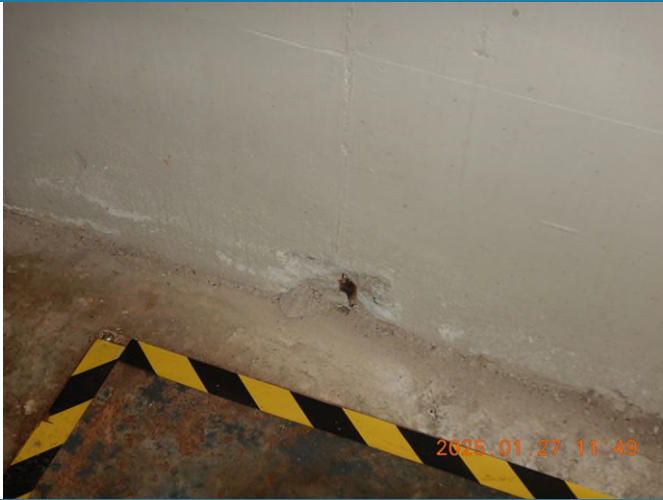
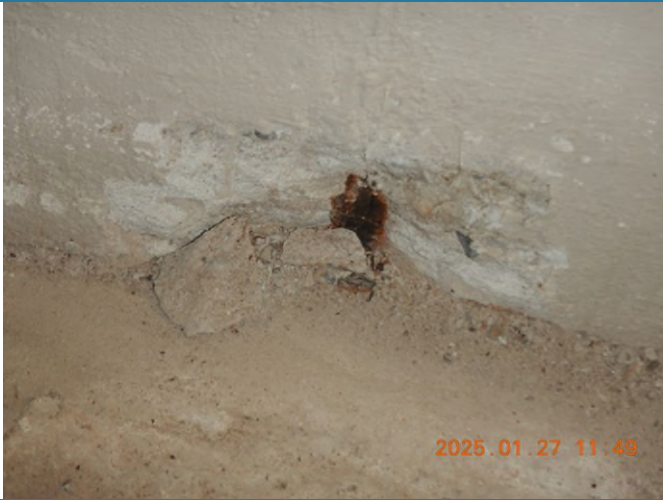
| Gebrek | Belang | Intensiteit | Omvang | Conditie | Verzorging |
|---|---|---|---|---|---|
| Afbrokkelen | ernstig | Gevorderd stadium | incidenteel 2% | 1 | 1 |
| In de kelder is in de westwand een betonschade waargenomen van 0,2 x 0,15 m waarbij beton is afgebrokkeld en de wapening bloot is komen te liggen. Hierbij is afname van de wapening geconstateerd. | | | | | |
| R: 3 | A: 4 | M: 2 | S: 1 | Se: 1 | H 1 |

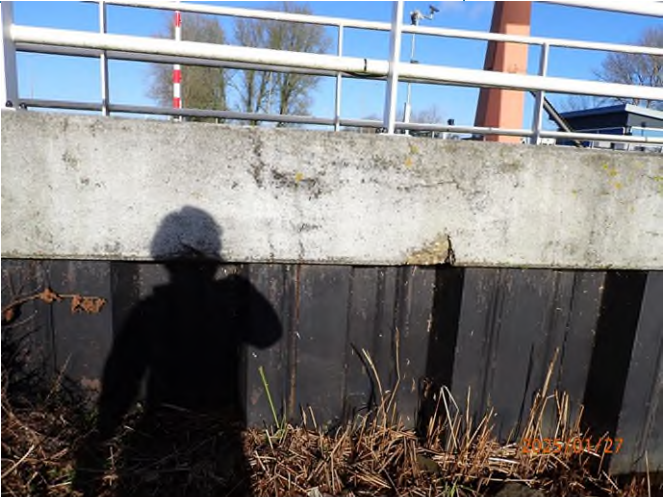
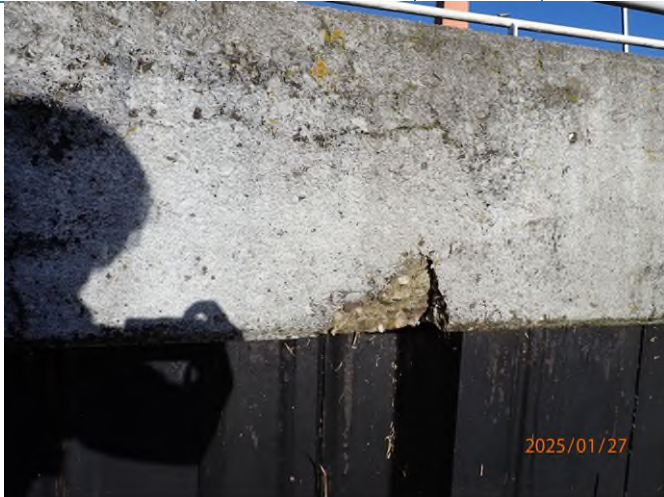
| Kerende constructie - Damwand kunstwerken - V1-011-AF-01-157-A-001 | | | | | 1 | 1 | | |
|---|---|---|---|---|---|---|---|---|
| Scheur, niet constructief | serieus | Gevorderd stadium | plaatselijk 2-10% | 1 | 1 | | | |
| In de deksloof is een verticale scheur met lengte 0,7 m en scheurwijdte 0,5 mm waargenomen. | | | | | | | | |

| Kerende constructie - Damwand kunstwerken - V1-011-AF-01-157-A-001 | | | | | 1 | 1 | | |
|---|---|---|---|---|---|---|---|---|
| Hersteladvies | Inspectie Civiel Scheur, niet constructief van de/het Sloof | | Het advies is om het gebrek te monitoren tijdens de volgende inspectie. | | | | | |

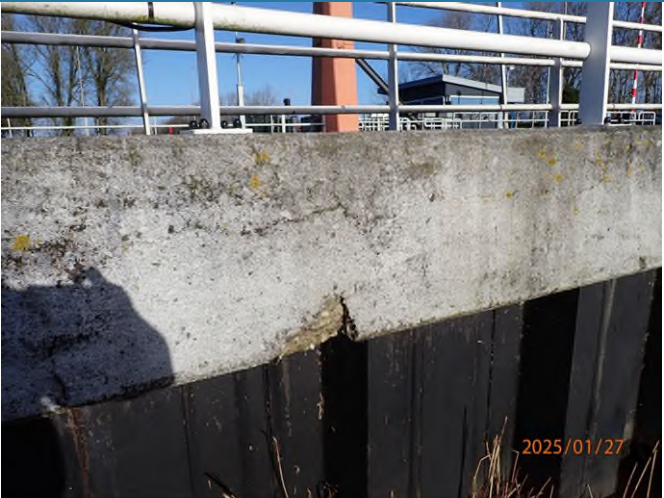
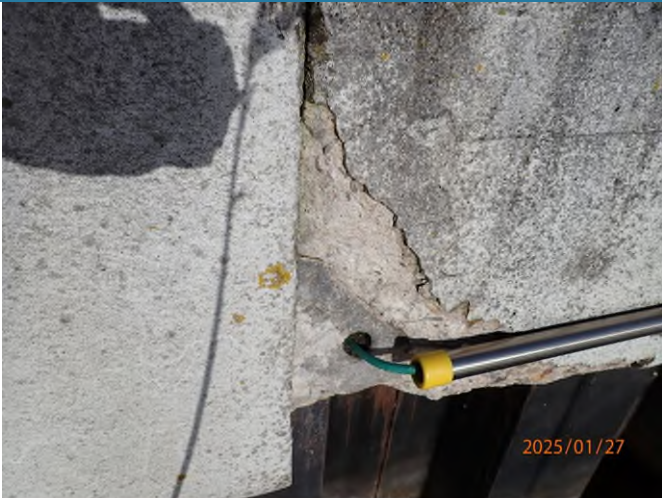
| Gebrek | Belang | Intensiteit | Omvang | Conditie | Verzorging |
|---|---|---|---|---|---|
| Breuk | ernstig | Gevorderd stadium | incidenteel 2% | 1 | 1 |
| De deksloof brokkelt af op 2 locaties over 0.1 m2. Hierbij is geen blootliggende wapening geconstateerd. Onder de brug is betonschade waargenomen aan het landhoofd. Het betreft 5 locaties van 0,02 m2. | | | | | |

| Gebrek | Belang | Intensiteit | Omvang | Conditie | Verzorging |
|---|---|---|---|---|---|
| Hersteladvies | Inspectie Civiel Breuk van de/het Sloof | | Het advies is om het gebrek te monitoren tijdens de volgende inspectie. | | |

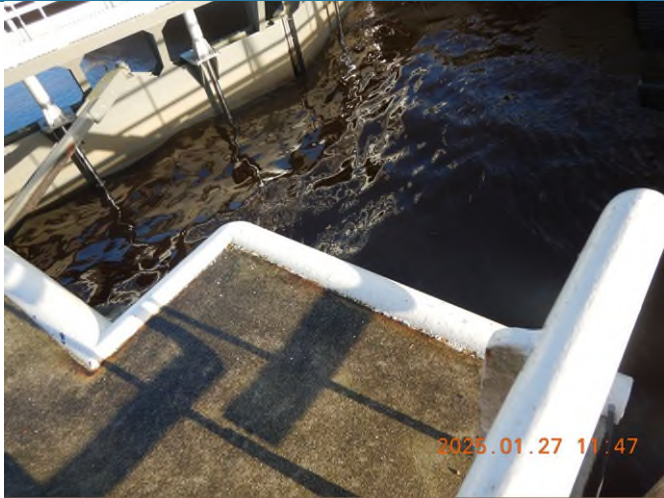
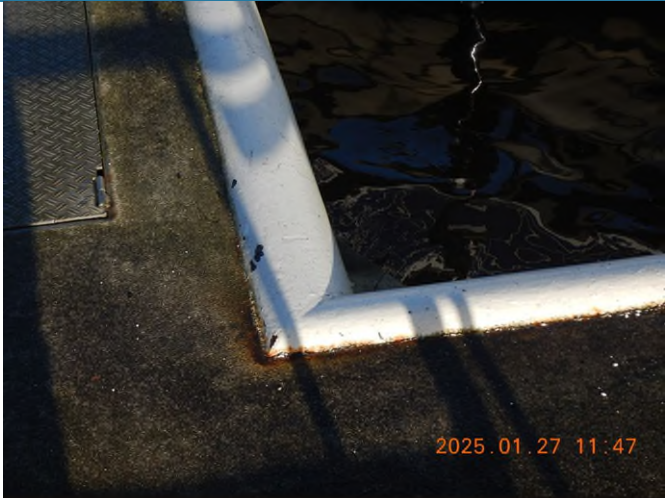
| Gebrek | Belang | Intensiteit | Omvang | Conditie | Verzorging |
|---|---|---|---|---|---|
| Onthechting | ernstig | Beginstadium | incidenteel 2% | 1 | 1 |
| De conservering van het dekzerkprofiel is onthecht over 0,1 m2. | | | | | |

| Gebrek | Belang | Intensiteit | Omvang | Conditie | Verzorging |
|---|---|---|---|---|---|
| Hersteladvies | Inspectie Civiel Onthechting van de/het Sloof | | Het advies is om het gebrek te monitoren tijdens de volgende inspectie. | | |

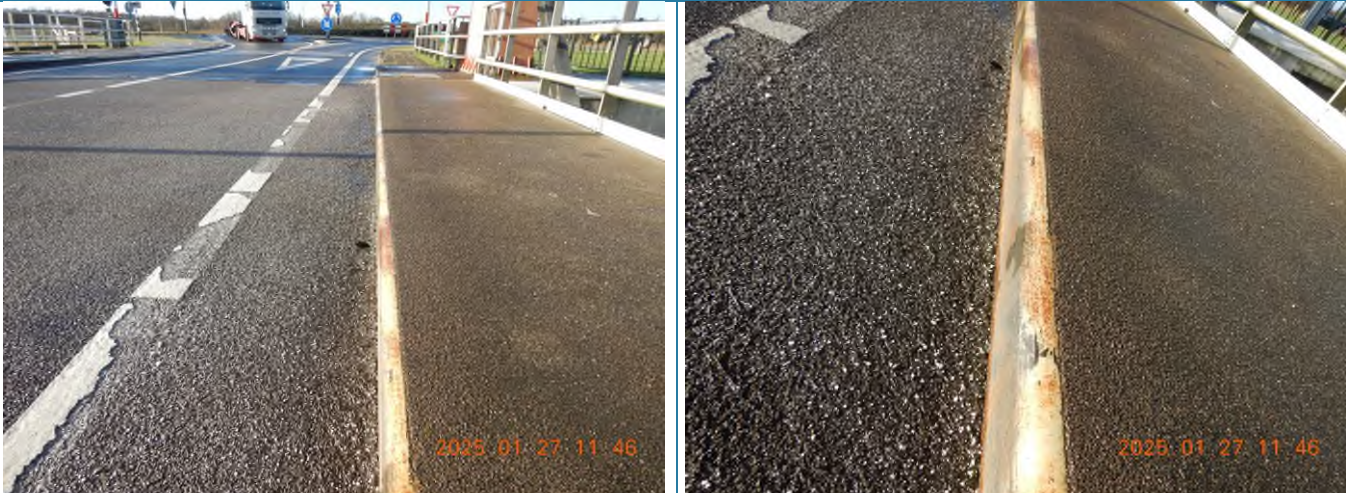
| Gebrek | Belang | Intensiteit | Omvang | Conditie | Verzorging |
|---|---|---|---|---|---|
| Oppervlakteschade | serieus | Gevorderd stadium | algemeen >70% | 4 | 1 |

De stalen regel van de shamkant vertoont oppervlakteschade door het schuren van banden langs de shamkant, waarbij de conservering plaatselijk is onthecht. Hierdoor is ook lichte corrosie ontstaan zonder materiaalafname.

| Hersteladvies | Inspectie Civiel Oppervlakteschade van de/het Schamkant, Algemeen | | | Het advies is om de stalen schamkant te conserveren tijdens het conserveren van de hameipooten. | | | | |
