## **CONSERVERINGSONDERZOEK (CHROOM VI EN LOOD)**

| Nummer kunstwerk | : | V1-011 |
| Naam kunstwerk | : | Beukerssluisophaalbrug |
| Projectnummer | : | 182684 |

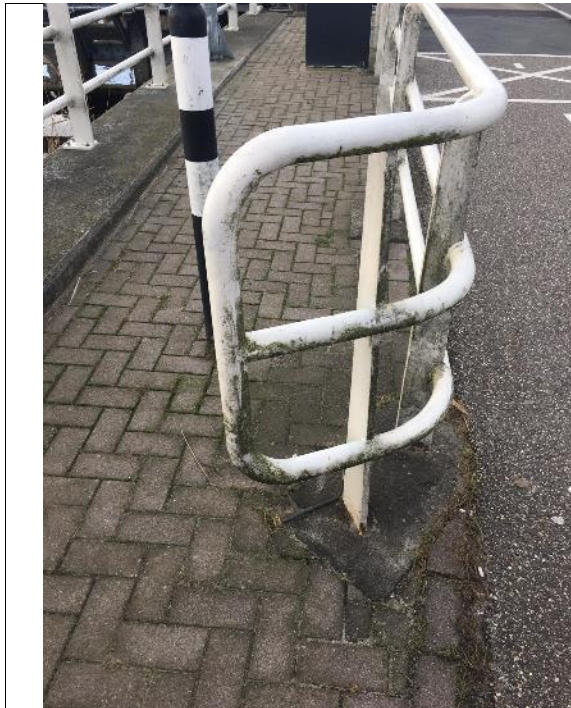
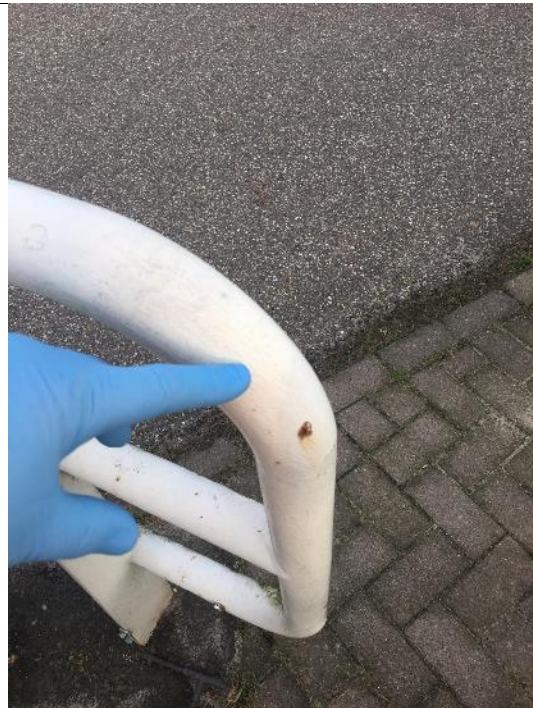
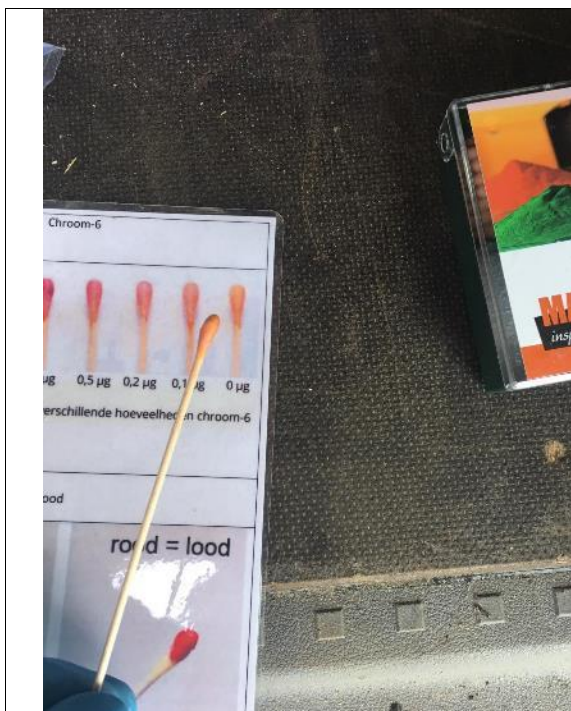
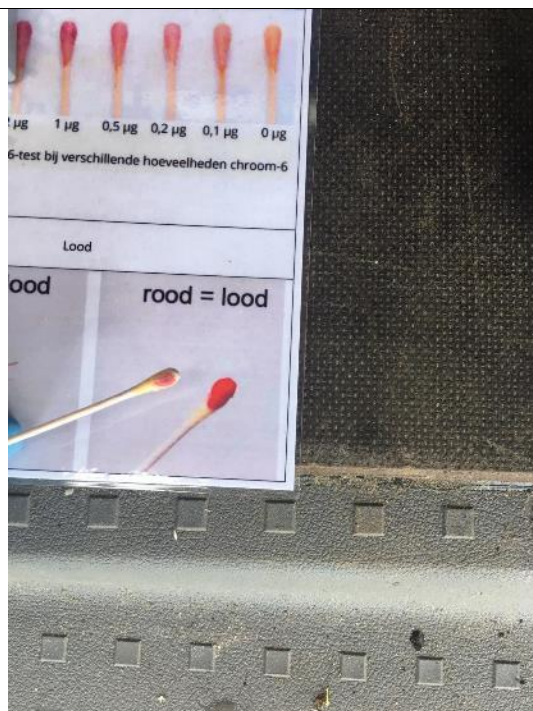
| Onderdeel | Leuning, witte coating |
| Lood | Ja |

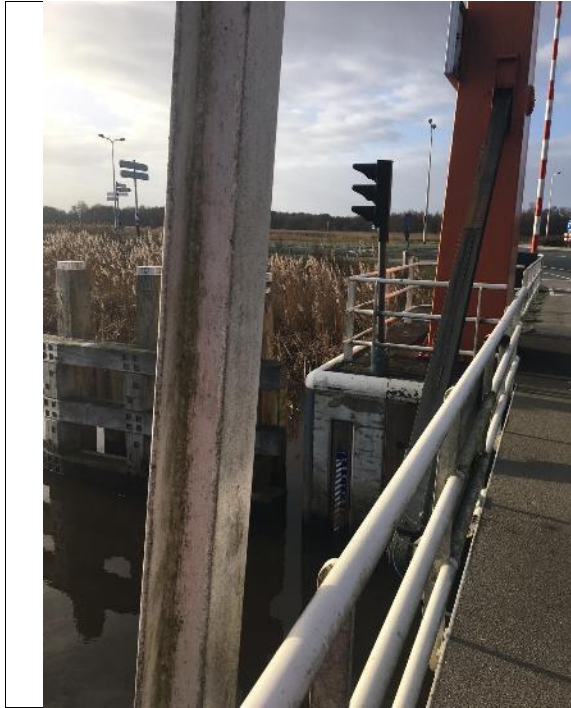
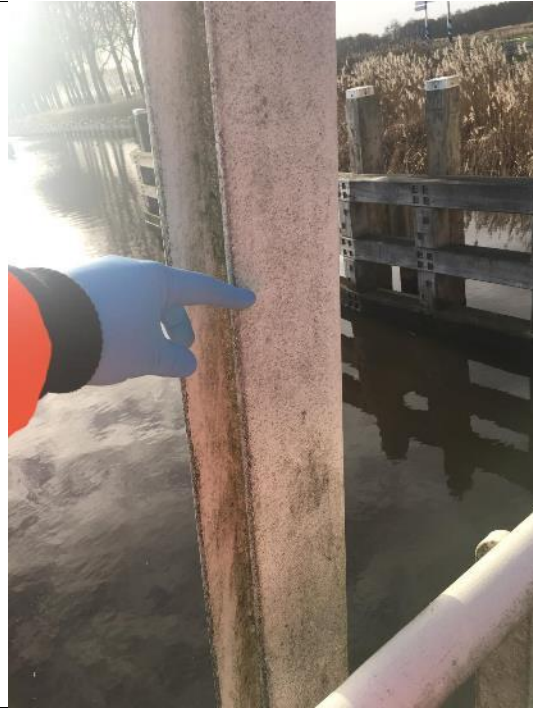
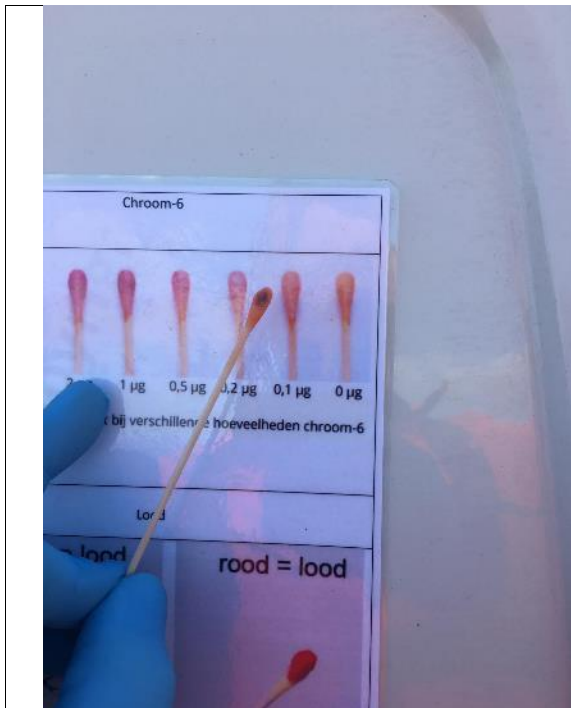
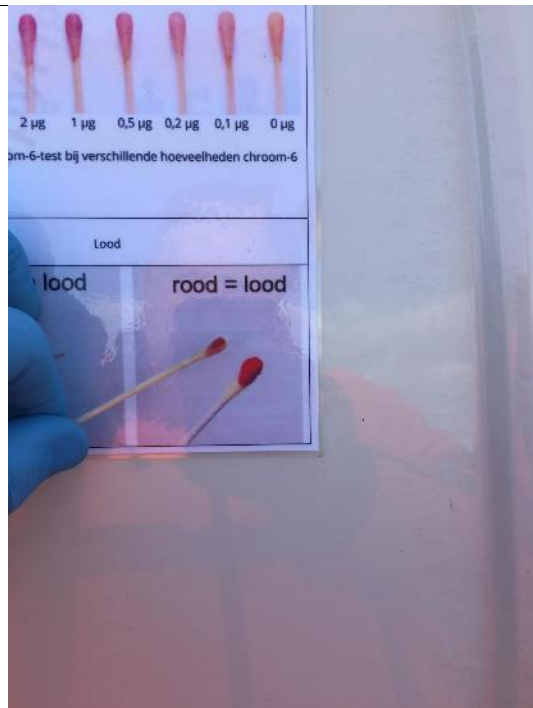
| Onderdeel | Hangstang, witte verf |
| Lood | Ja |
| Opmerkingen | Lichte verkleuring bij chroom, maar kleiner dan 0,2 µg |

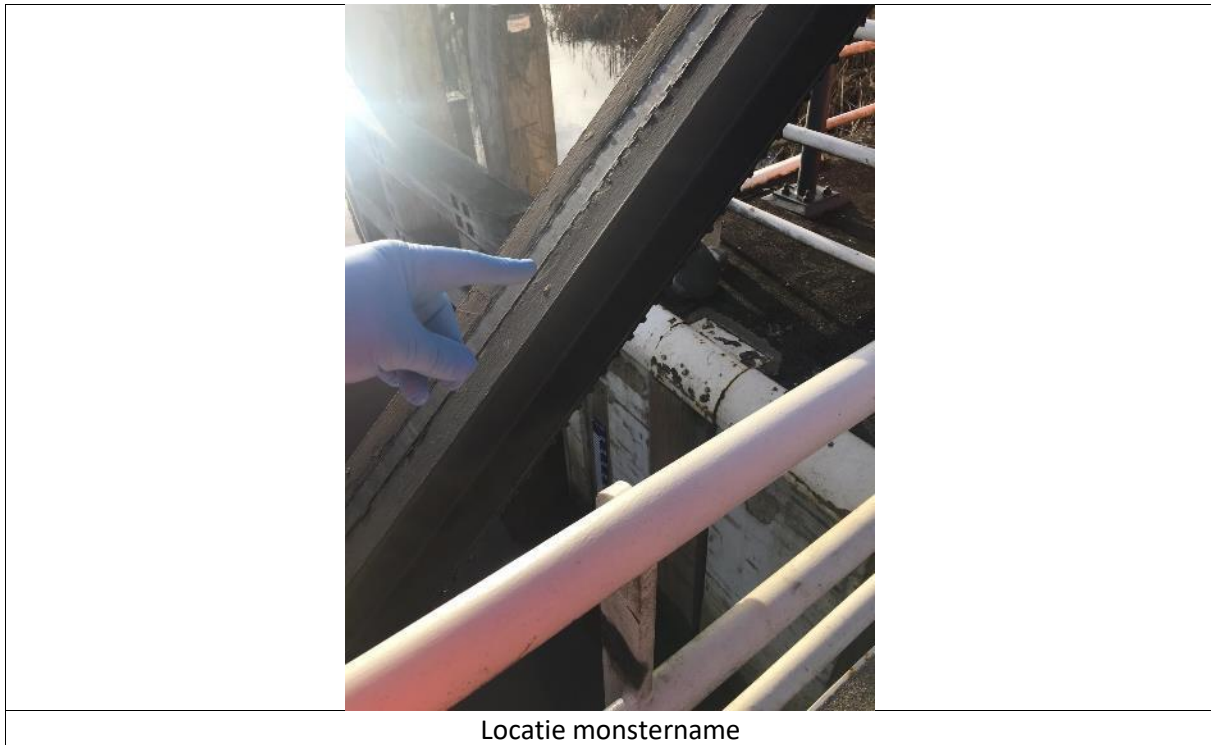
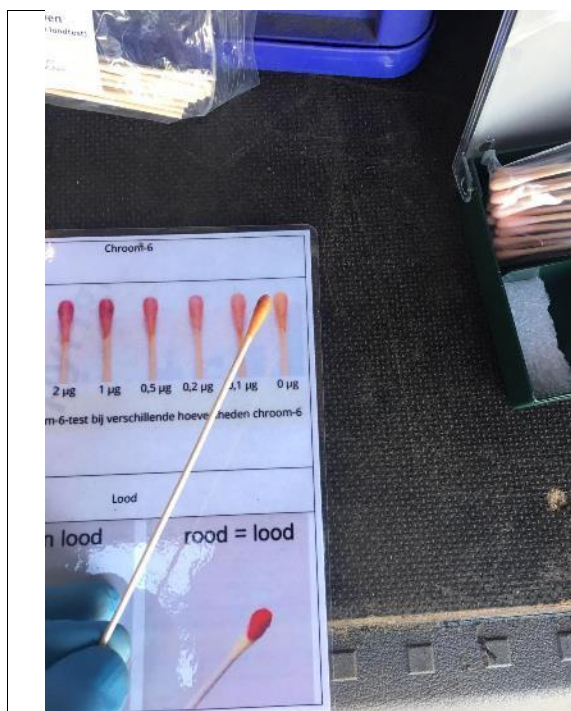
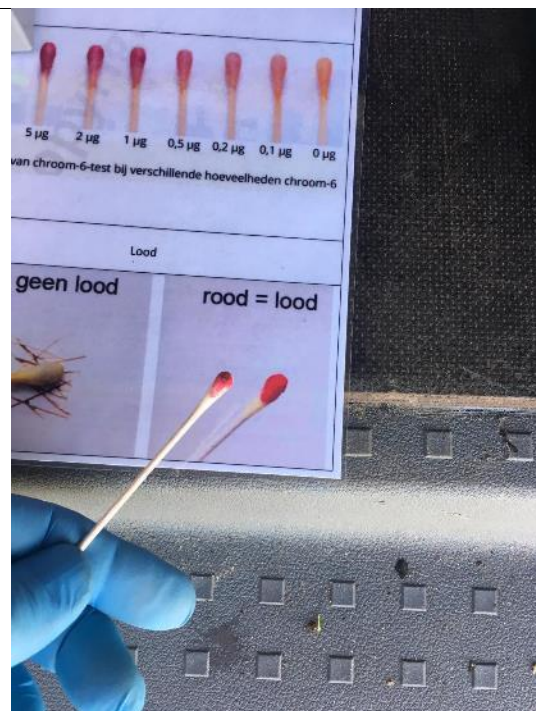
| Onderdeel | Heugelstang, groene verf |
| Lood | Ja |

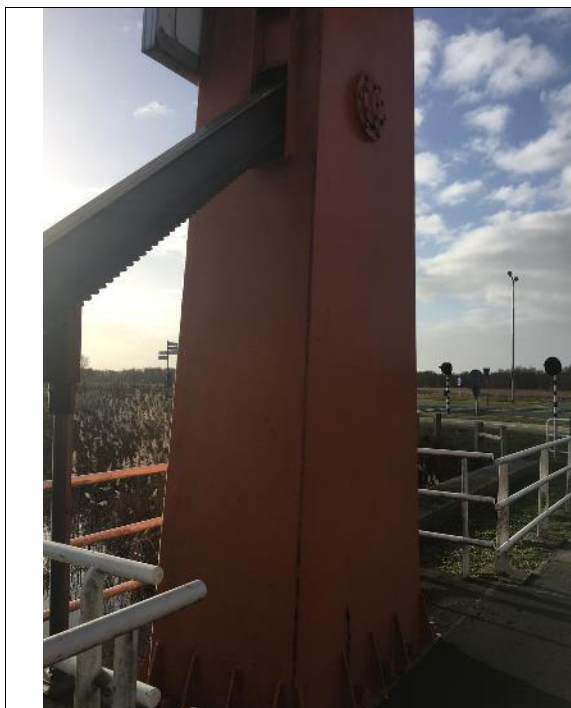
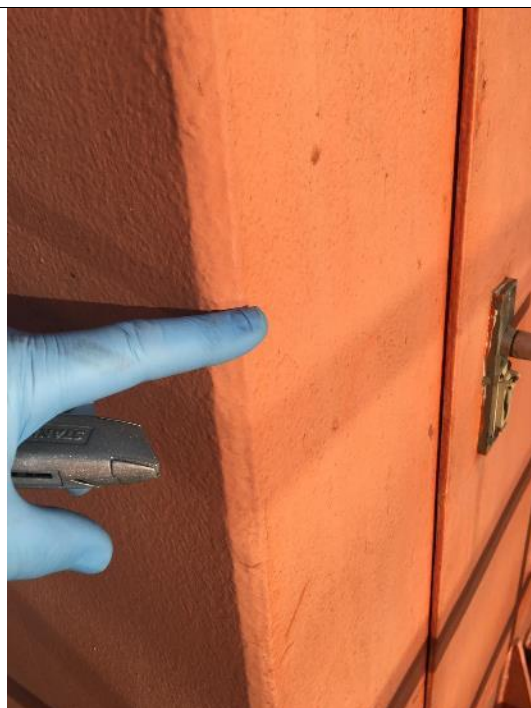
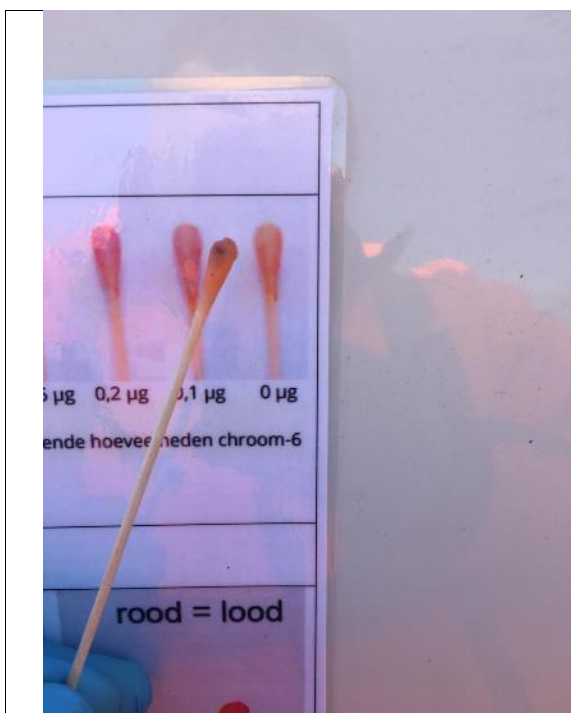
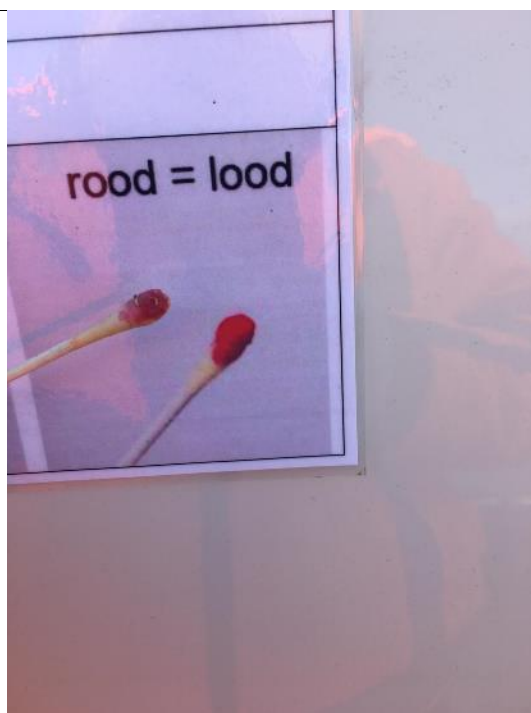
| Onderdeel | Hameistijl, rode verf |
| Lood | Ja |

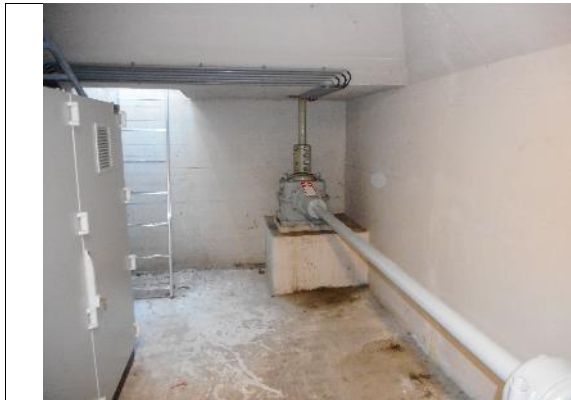
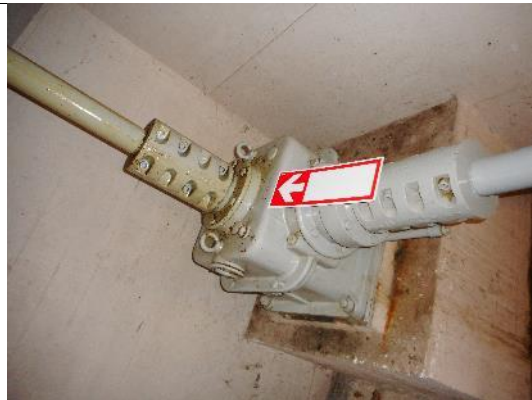
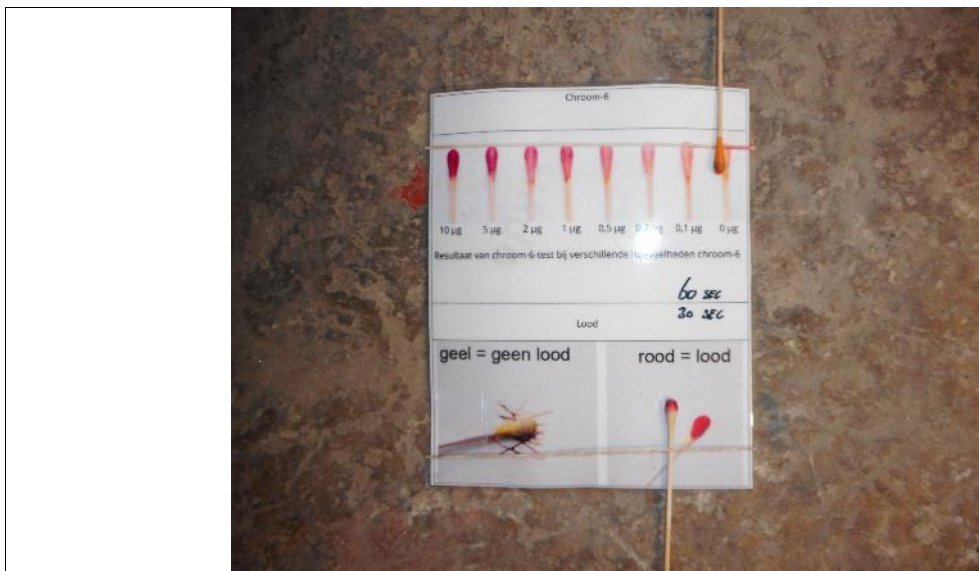
| Onderdeel | Assemstelsel |
| Lood | Ja |

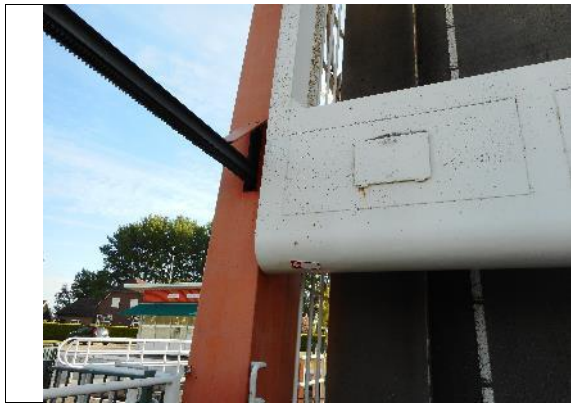
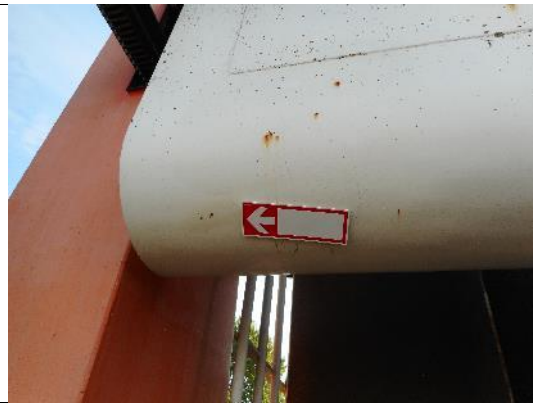
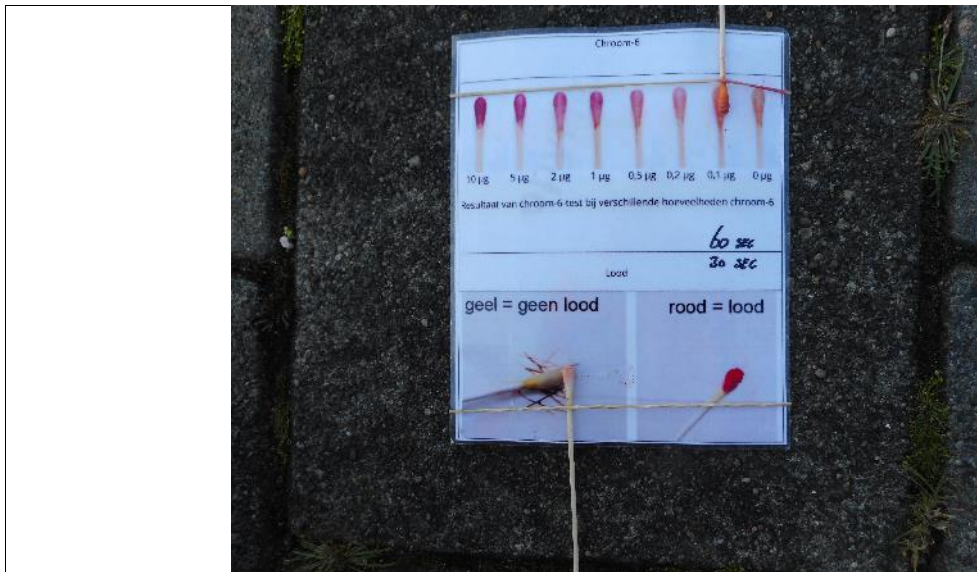
| Onderdeel | Balanspriem |
| Opmerkingen | Lichte verkleuring bij chroom, maar kleiner dan 0,2 µg |
