| Locatie | |
|---|---|
| Naam | Tuinstraat 65 |
| Plaats | Krimpen aan den IJssel |

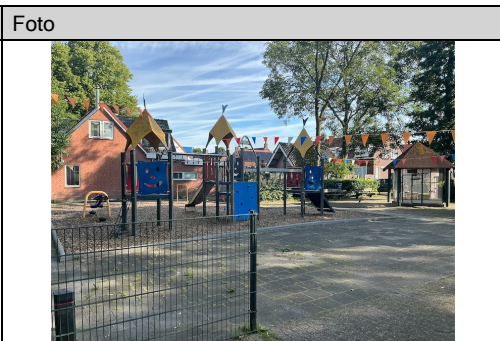
**Memo**  
16x28=448  
Balustrade beklimbaar. niet volgens de norm. balustrade mag niet beklimbaar zijn dat is deze wel dus klopt niet niet volgens de norm.#

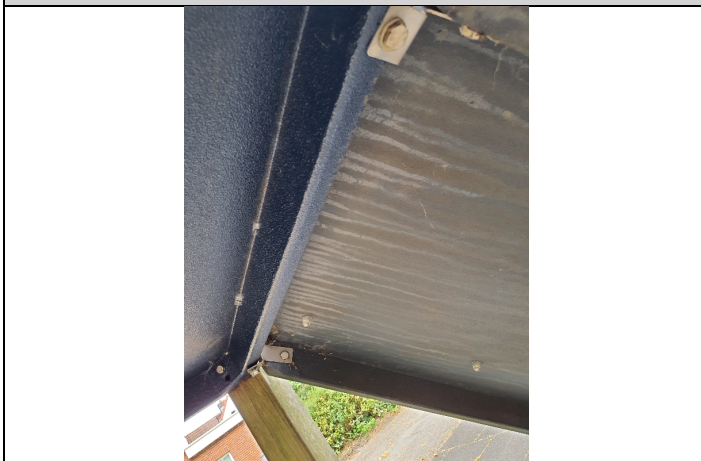
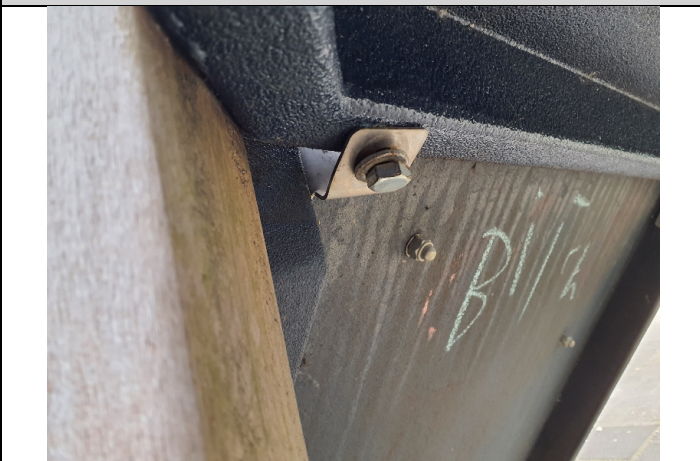
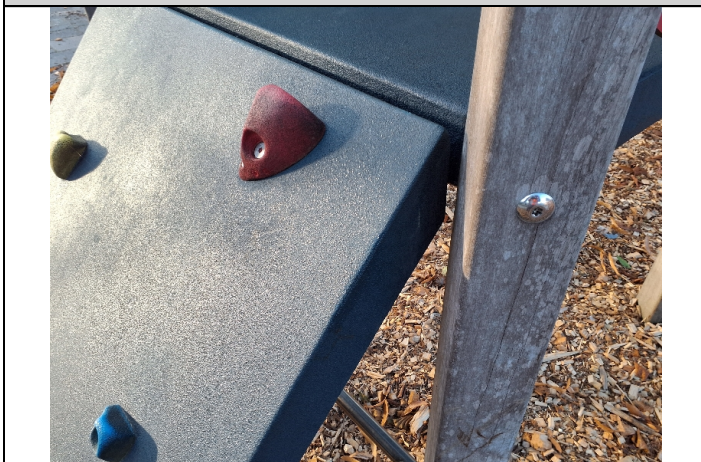
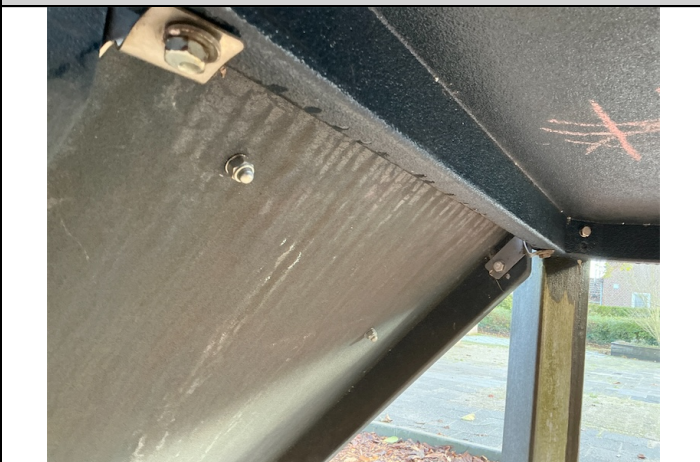
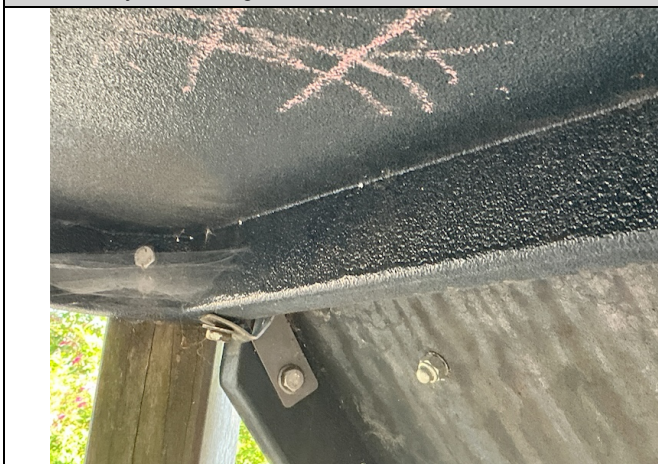
| Openstaande constatering | | | | |
|---|---|---|---|---|
| 1 | 4 | Algemeen<br>Elementen zitten los | oploop zit los<br>vastzetten | Ja |

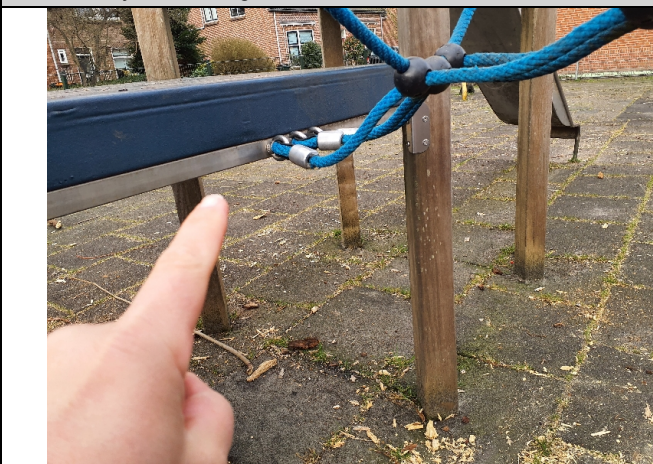
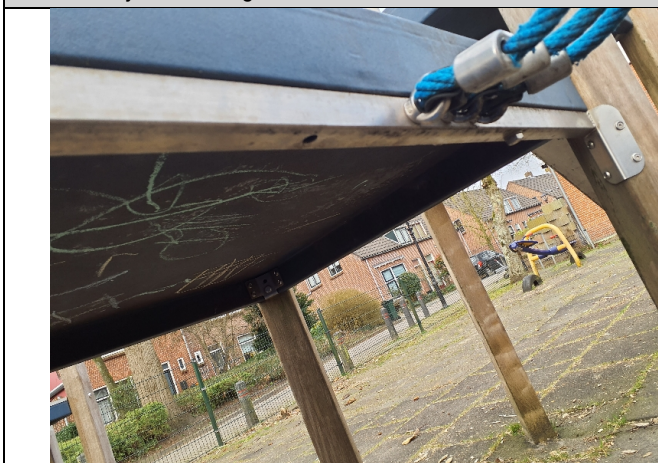
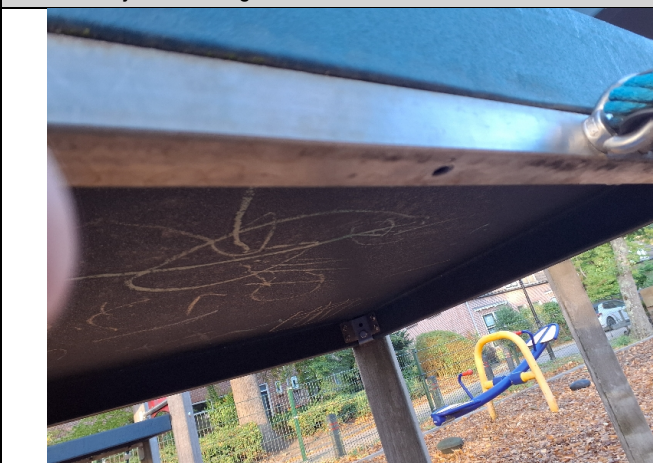
| Openstaande constatering | | | | |
|---|---|---|---|---|
| 2 | 4 | Algemeen<br>Ontbrekende delen | Enkele bout ontbreekt onder bordesvloer<br>Ontbrekende bout aanbrengen. | Ja |

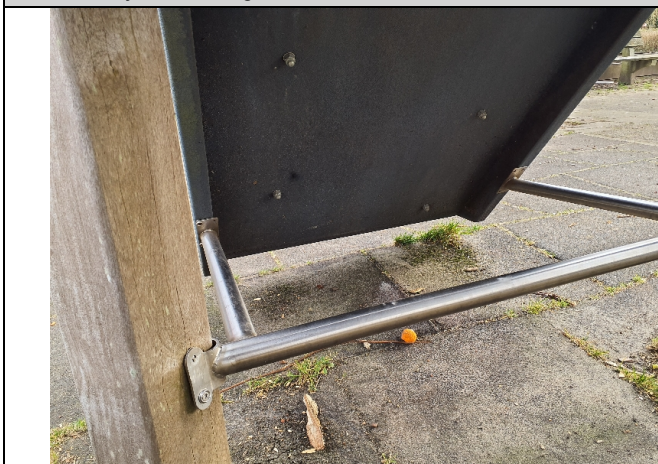
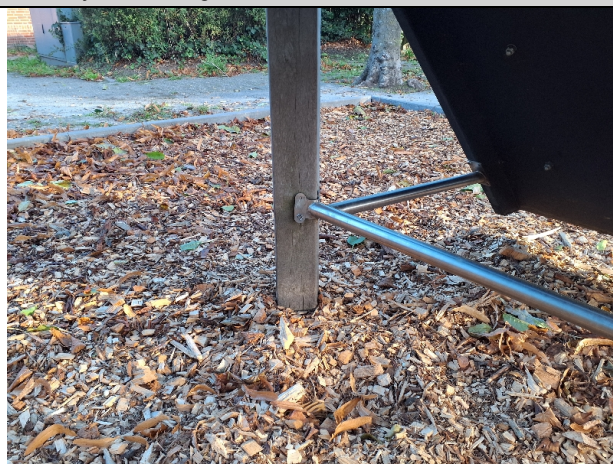
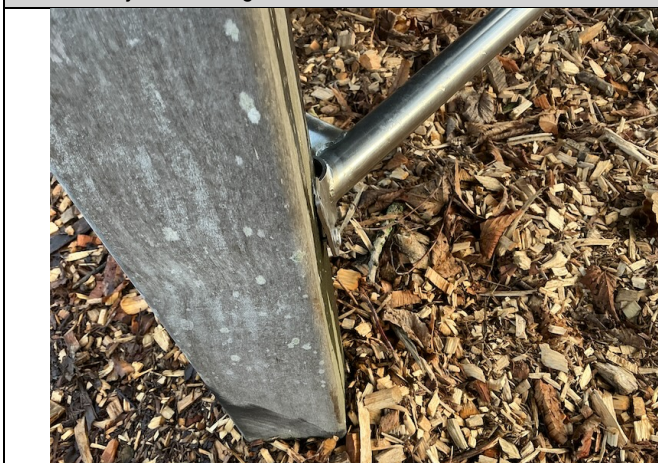
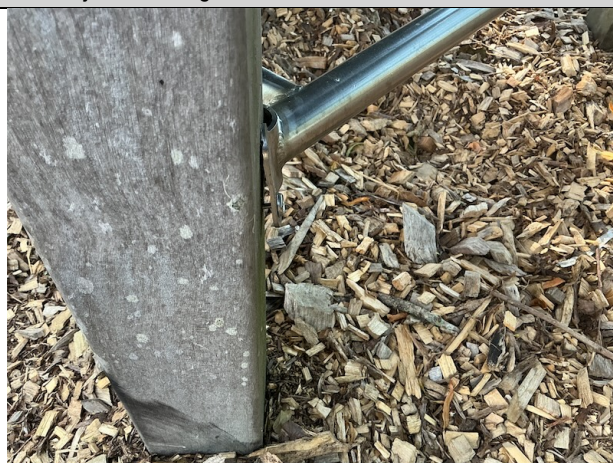
| Openstaande constatering | | | | |
|---|---|---|---|---|
| 3 | 4 | Algemeen<br>Elementen zitten los | Enkele bouten zitten los.<br>Bouten vervangen, bouten draaien door. | Ja |

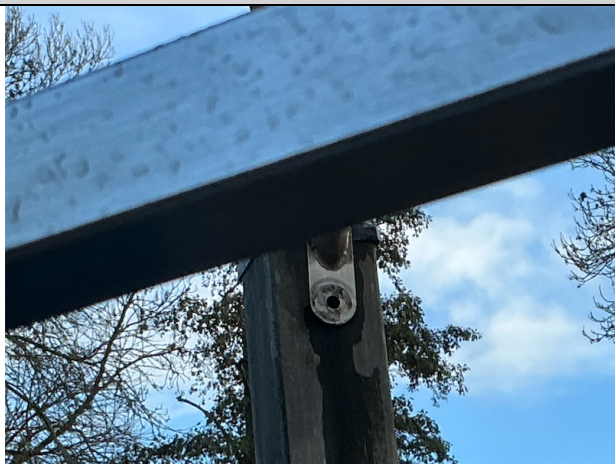
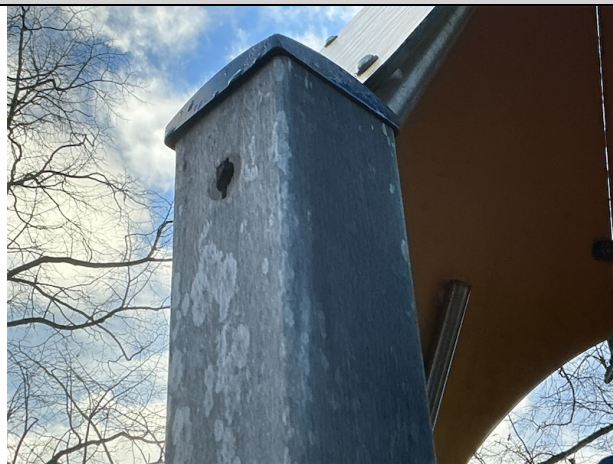
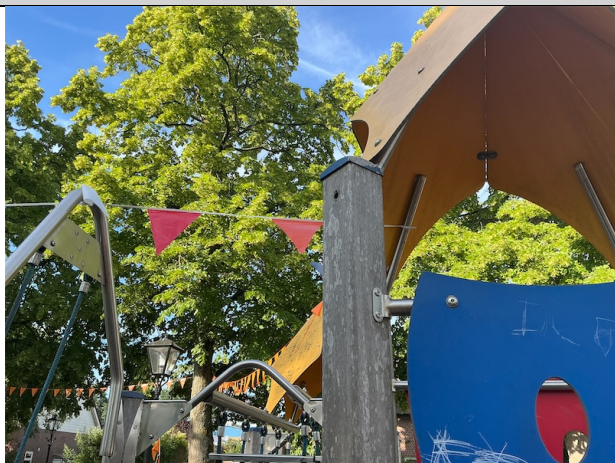
| Openstaande constatering | | | | |
|---|---|---|---|---|
| 4 | 4 | Algemeen<br>Ontbrekende delen | Enkele bout ontbreekt.<br>Ontbrekende bout aanbrengen. | Ja |

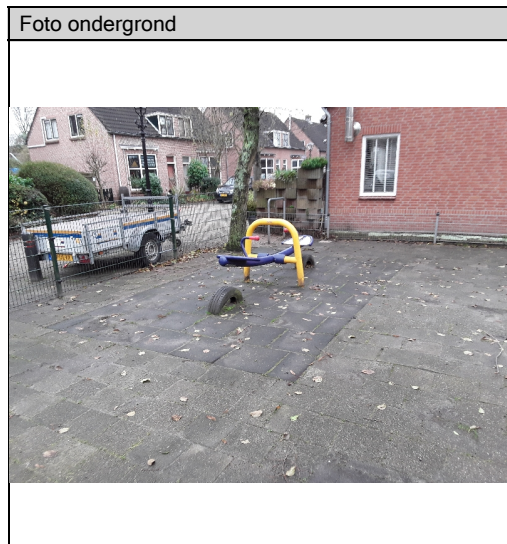
| Geaccepteerde constatering | | | | |
|---|---|---|---|---|
| 1 | 4 | Ondergrond<br>Vlakheid slecht | Enkele rubbertegels liggen niet naadloos tegen elkaar.<br>Rubbertegelvloer herstellen | Ja |

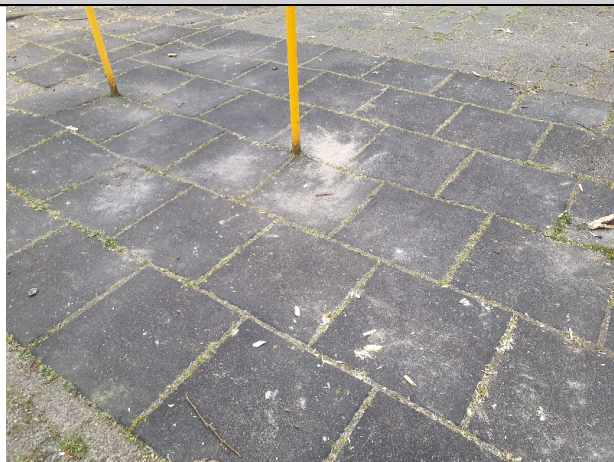
| Geaccepteerde constatering | | | | |
|---|---|---|---|---|
| 1 | 4 | Ondergrond<br>Vlakheid slecht | Enkele rubbertegels liggen niet vlak.<br>Rubbertegelvloer herstellen | Ja |

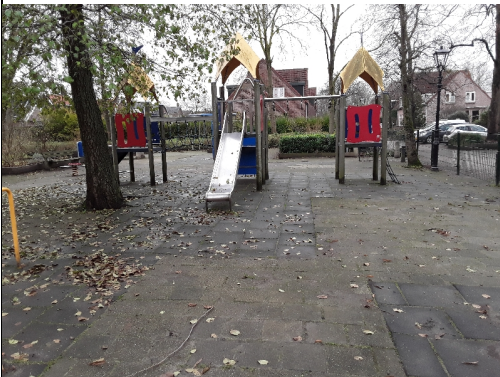
| Openstaande constatering | | | | |
|---|---|---|---|---|
| 1 | 3 | Ondergrond<br>Vlakheid slecht | Enkele rubbertegels liggen niet vlak.<br>Rubbertegelvloer vervangen bij groot onderhoud of vervangen voor houtsnippers. 40 cm diep ivm uitloop. | Ja |

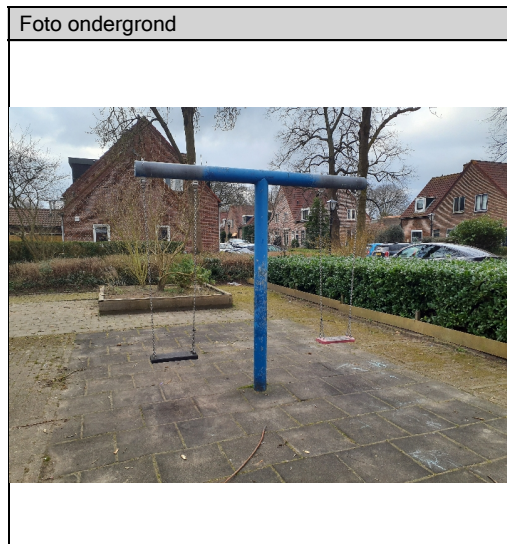
| Afgemelde constatering | | | | |
|---|---|---|---|---|
| 1 | 4 | Ondergrond<br>Vlakheid slecht | Enkele rubbertegels liggen niet vlak. | Ja |

| Afgemelde constatering | | | | |
|---|---|---|---|---|
| | | | Tegelvloer laten of eventueel houtsnippers plaatsen. | |
| | | | Verwijderd | |
