## Asbestinventarisatierapport conform Procescertificaat asbestinventarisatie

café en bovenwoning  
Hoogstraat 157 Landgraaf

opdrachtgever: Gemeente Landgraaf  
projectnummer: 26-1302.1

datum rapportage: 06-10-2026  
revisiedatum/versie: versie 1  
datum interne autorisatie: 06-10-2026  
verval datum rapport: 06-10-2029

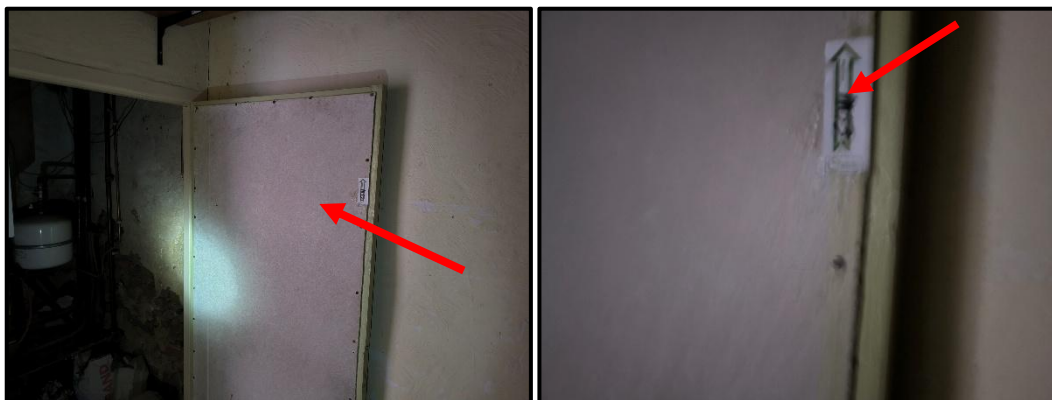
| Bron 1 | | plaatmateriaal | |
|---|---|---|--|
| conditie | licht beschadigd | | |
| chrysotiel | 5-10%; conform analyse laboratorium (PLM) | | |

Op de deur van de cv-kast in het café is een hechtgebonden asbesthoudende plaat bevestigd.

Het betreft een hechtgebonden toepassing welke in redelijke staat verkeert, zodoende is er geen direct blootstellingsrisico en is saneren niet direct noodzakelijk. Eigenaar dient beheersmaatregelen te treffen.

**Bron 1/M53:** plaatmateriaal op deur is asbesthoudend.

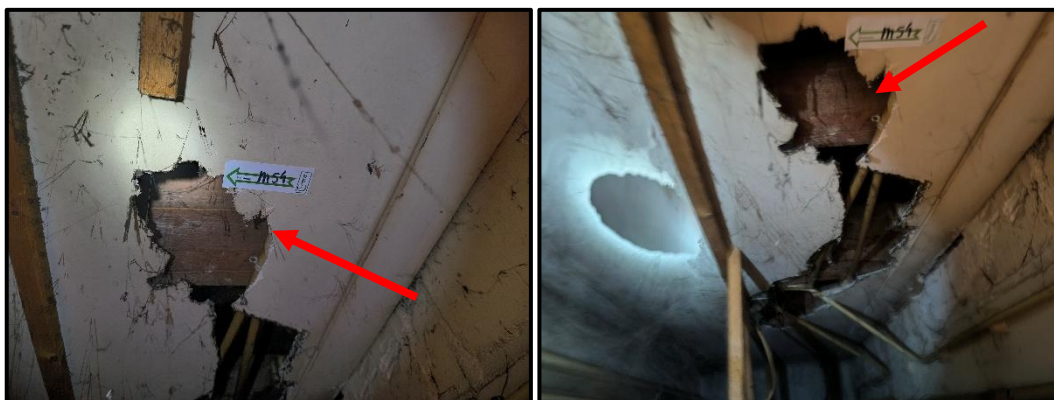
| conditie | beschadigd | |
| chrysotiel | 15-30%; conform analyse laboratorium (PLM) | |

Boven het verlaagde plafond van de keuken in het café is het originele plafond beslagen met board (niet-hechtgebonden plaatmateriaal)

Het betreft een niet-hechtgebonden toepassing welke in beschadigde staat verkeert, zodoende is er een potentieel blootstellingsrisico en is zo snel mogelijk saneren dringend aanbevolen.

**Bron 2/M54:** asbesthoudend plaatmateriaal tegen het plafond van de keuken is niet-hechtgebonden.

Opdrachtgever dient eventuele gebruikers van het pand specifiek in te lichten deze toepassing niet te beschadigen of te verwijderen teneinde verontreinigingen te voorkomen, tevens mag de betreffende keuken niet worden betreden tot het nadere onderzoek is uitgevoerd.

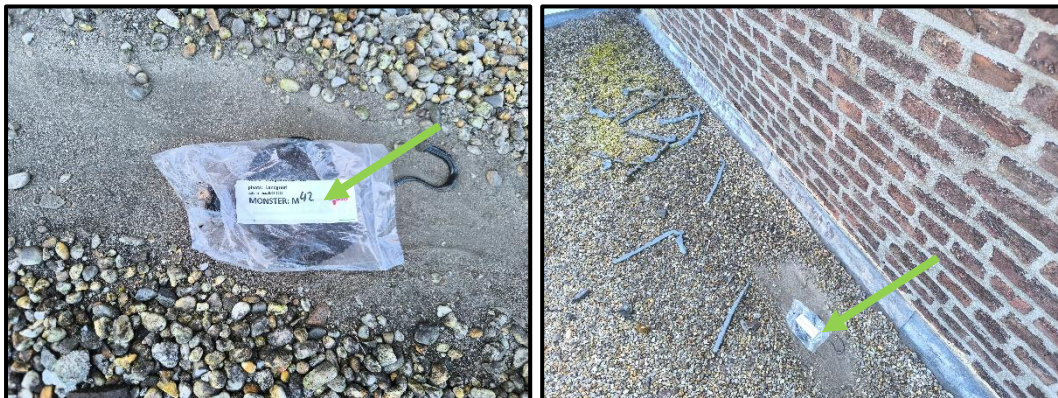
**M42** – bitumen dakbedekking is niet asbesthoudend.

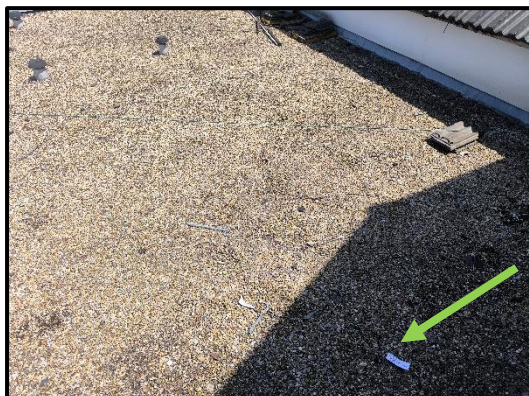
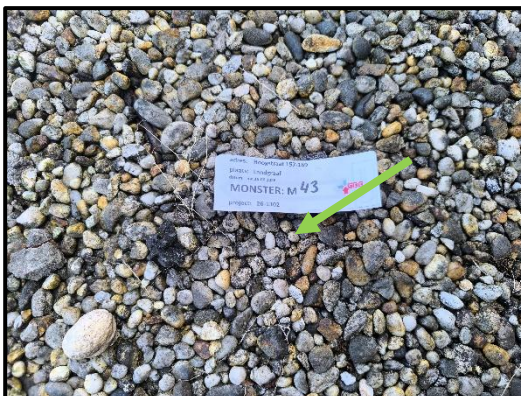
**M43** – bitumen dakbedekking is niet asbesthoudend.

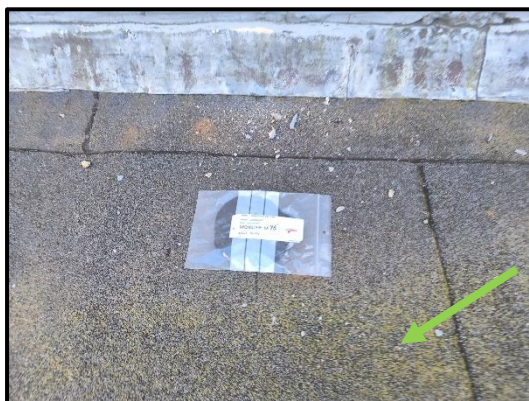
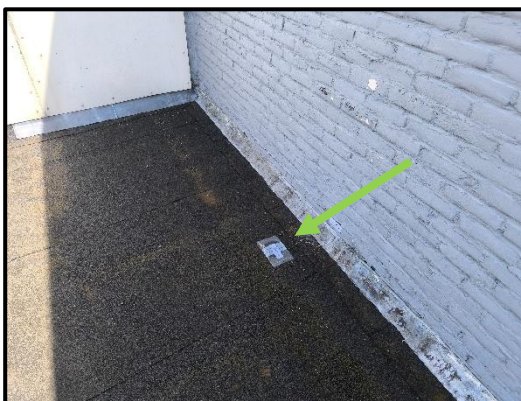
**M45** – bitumen dakbedekking is niet asbesthoudend.

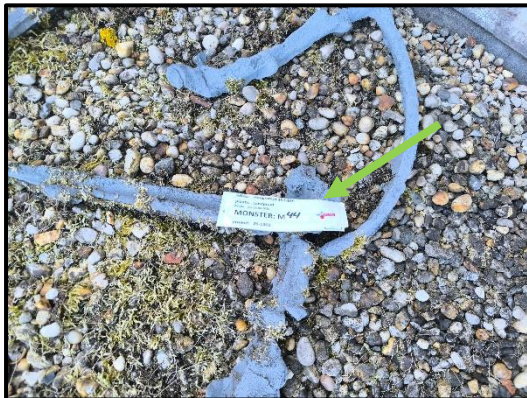
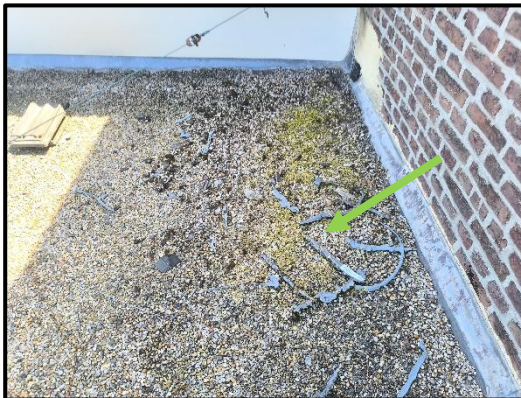
Er is een monster genomen van de losse kit op het platte dak. De kit bleek na analyse niet asbesthoudend.

**M44** – losse kit is niet asbesthoudend.

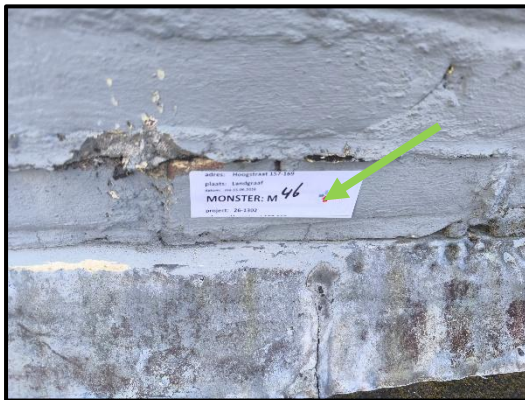
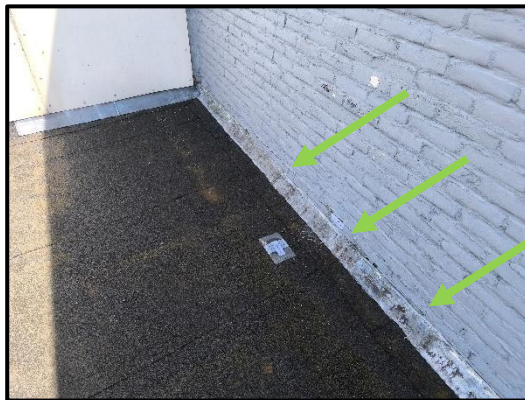
**M46** – bitumen waterkering is niet asbesthoudend.

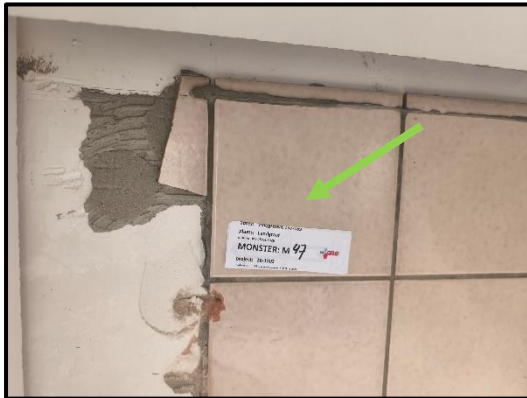
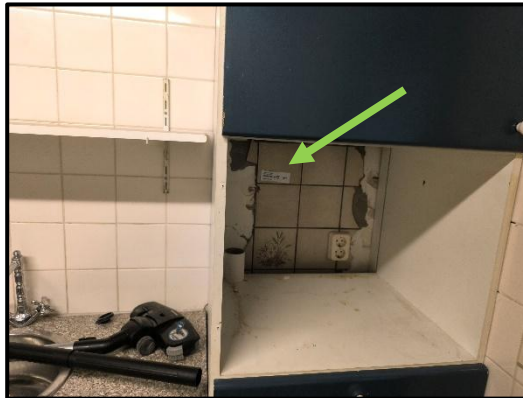
**M47** – tegellijm is niet asbesthoudend.

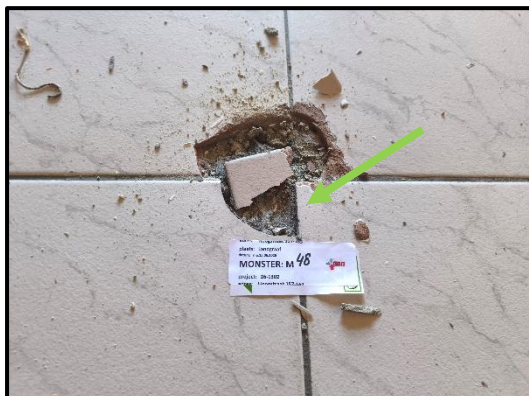
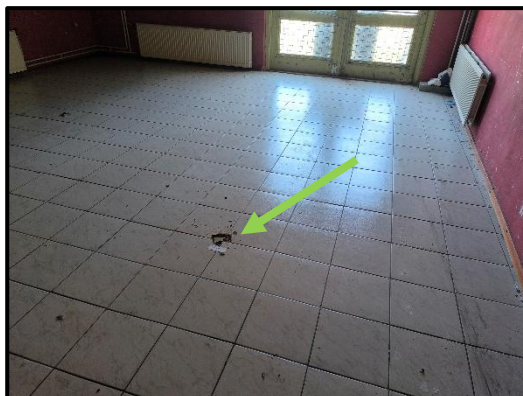
**M48** – tegellijm is niet asbesthoudend.

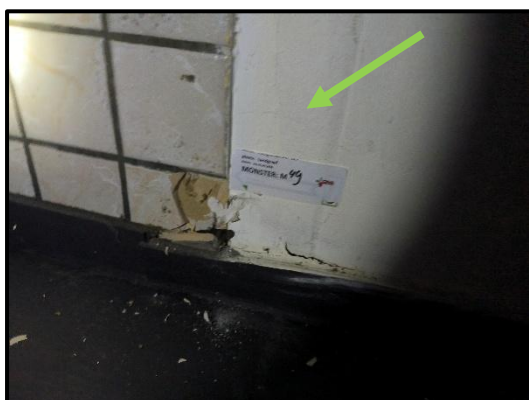
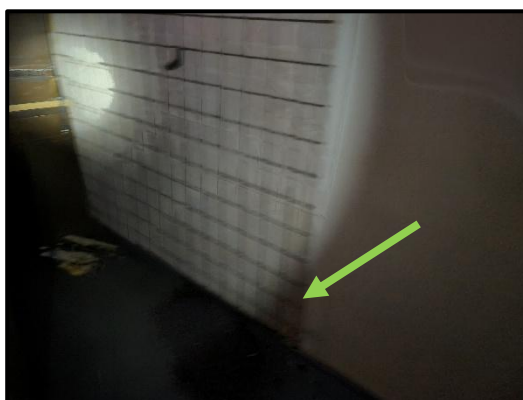
**M49** – tegellijm is niet asbesthoudend.

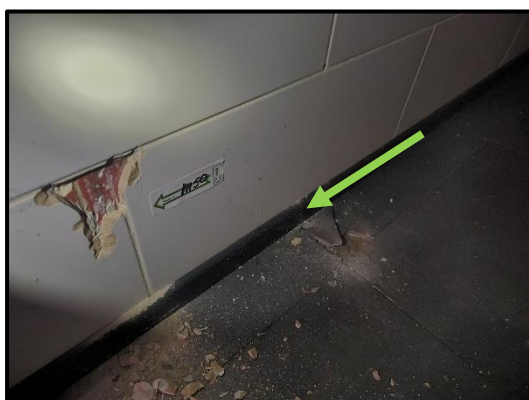
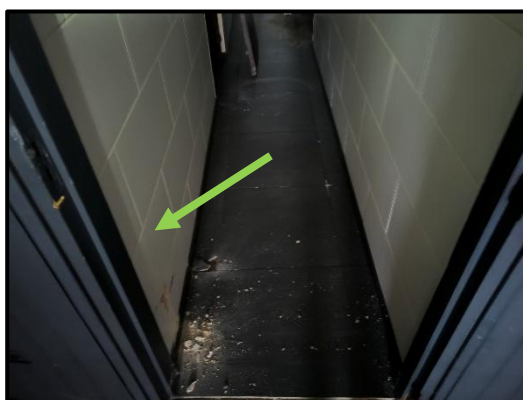
**M50** – tegellijm is niet asbesthoudend.

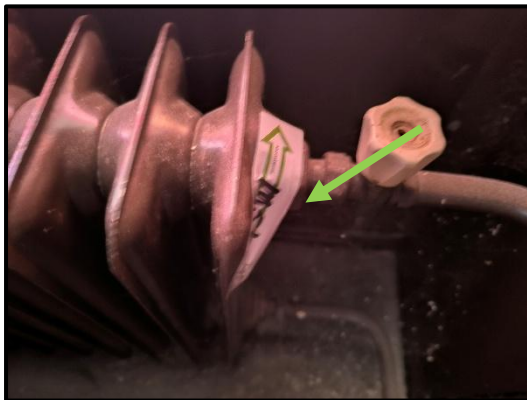
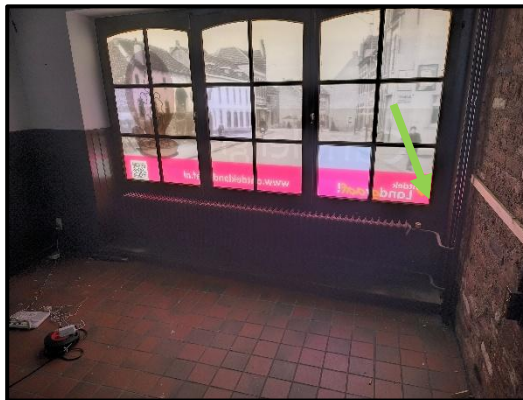
**M51 – pakking radiator is niet asbesthoudend.**

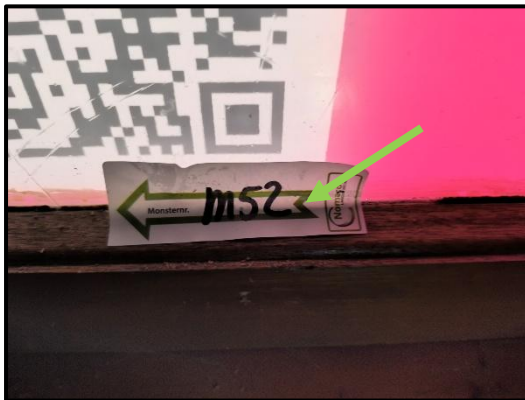
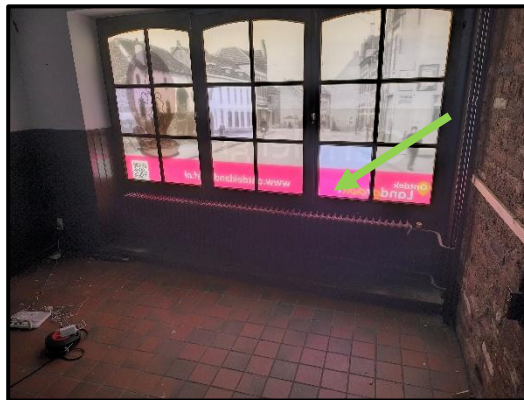
**M52** – beglazingskit is niet asbesthoudend.
