## Asbestinventarisatierapport conform Procescertificaat asbestinventarisatie

**Bedrijfsruimte met bovenwoning  
Hoogstraat 169, Landgraaf**

opdrachtgever: Gemeente Landgraaf  
projectnummer: 26-1302.6

**Projectnummer:** 26-1302.6  
**Datum:** 06-10-2026  
**Versie:** 1

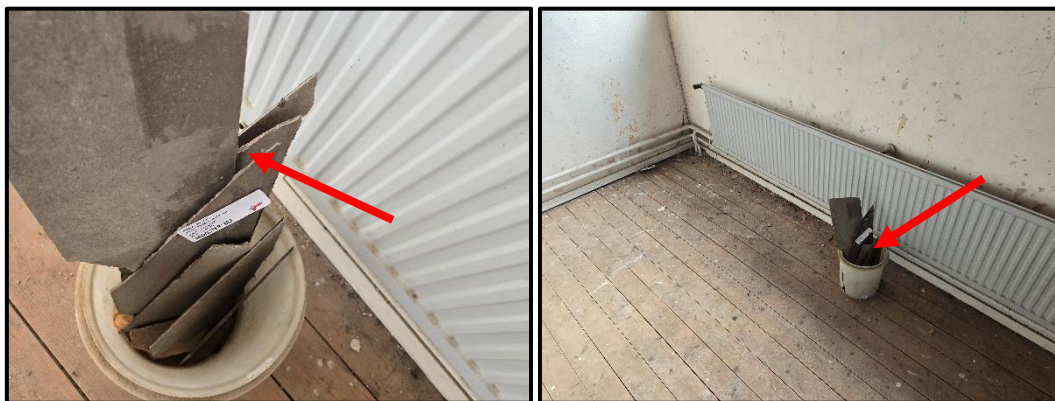
| Bron 1 | | plaatmateriaal | |
|---|---|---|--|
| risicoklasse(n) en verwijderingsmethodiek | 1 | binnensanering; in zijn geheel te saneren | |

Op de 2<sup>de</sup> verdieping staat een emmer met stukken asbesthoudend plaatmateriaal erin. De herkomst van het plaatmateriaal is onbekend.

Het betreft een hechtgebonden toepassing welke in redelijke staat verkeert, zodoende is er geen direct blootstellingsrisico en is saneren niet direct noodzakelijk. Eigenaar dient beheersmaatregelen te treffen.

**Bron 1/M3:** losse stukken plaatmateriaal in emmer, asbesthoudend.

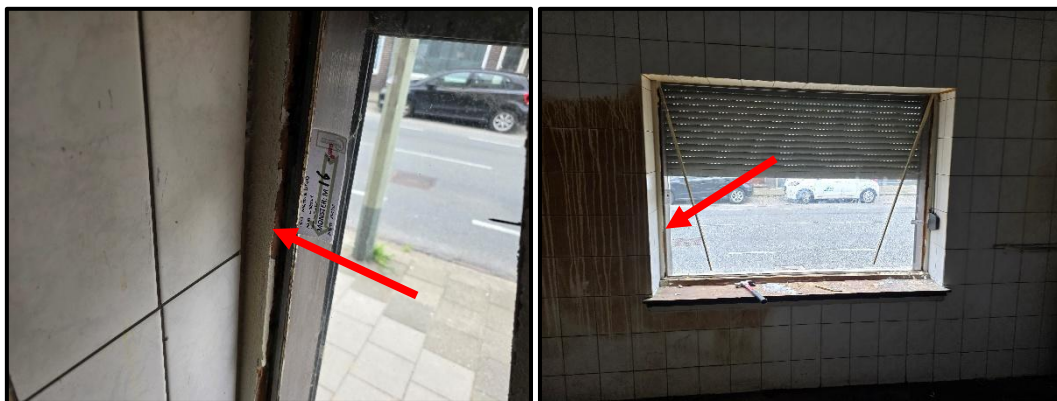
| Bron 2 | | beglazingskit | |
|---|---|---|---|
| risicoklasse(n)<br>en<br>verwijderingsmethodiek | 1 | binnensanering; cf. besluit cie-547 | |
| | 1 | buitensanering; in zijn geheel te saneren | |

Er is asbesthoudende beglazingskit aangetroffen in het gevelkozijn op de begane grond.

Het betreft een hechtgebonden toepassing welke in goede staat verkeert, zodoende is er geen direct blootstellingsrisico en is saneren niet direct noodzakelijk. Eigenaar dient beheersmaatregelen te treffen.

**Bron 2/M16:** asbesthoudende beglazingskit in gevelkozijn.

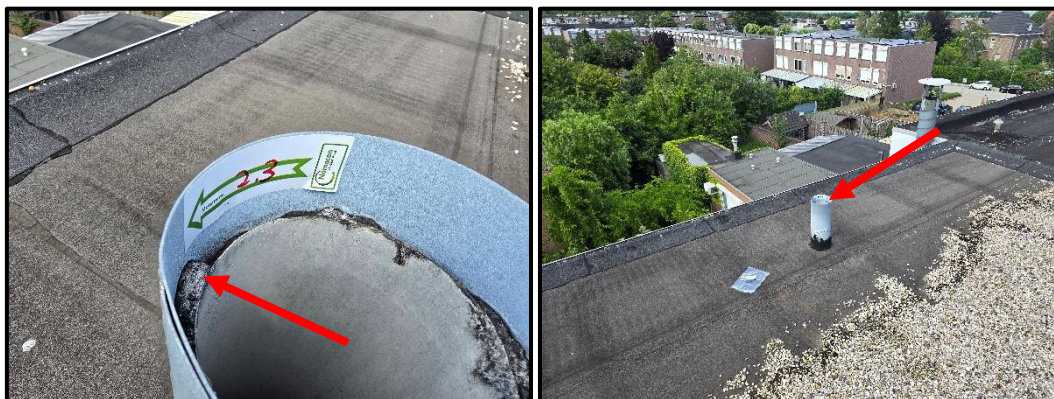
| Bron 3 | | asbestkoord |
|---|---|---|
| risicoklasse(n) en verwijderingsmethodiek | 1 | buitensanering; in zijn geheel te saneren / overmaats |

In het schoorsteenpijpje op het hoofddak zit asbestkoord.

Het betreft een niet-hechtgebonden toepassing welke in goede staat verkeert en bovendien bijna volledig is afgeschermd, zodoende is er geen direct blootstellingsrisico en is saneren niet direct noodzakelijk. Eigenaar dient beheersmaatregelen te treffen (bijvoorbeeld d.m.v. duurzaam afschermen).

**Bron 3/M2.3:** asbesthoudend koord in schoorsteenpijpje hoofddak.

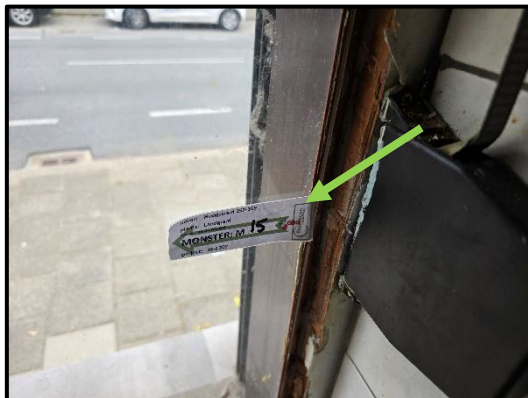
In dit monster is geen asbest aangetroffen, echter in een ander monster genomen in zelfde gevelkozijn is wel asbest aangetroffen. Zie bron 2 in deze rapportage.

**M15** – dit monster is niet asbesthoudend.

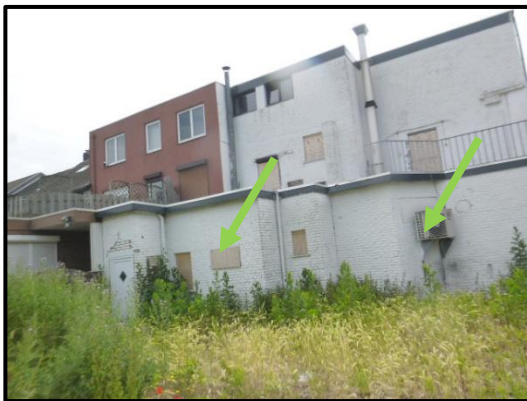
De stopverf in de gevelkozijnen is niet asbesthoudend.

**M38/M39** – stopverf gevelkozijnen is niet asbesthoudend.

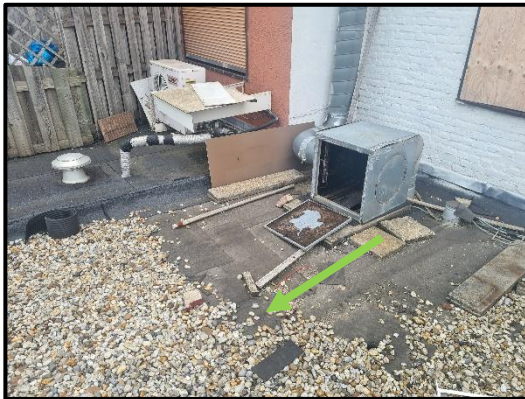
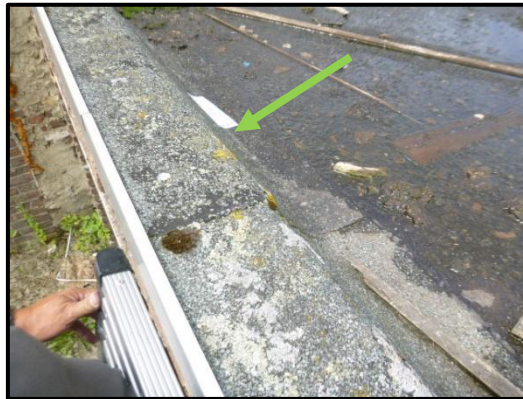
De bitumen dakbedekkingen op verschillende platte daken is niet asbesthoudend.

**M13/M37** – bitumen dakbedekking uitbouw en garage is niet asbesthoudend.

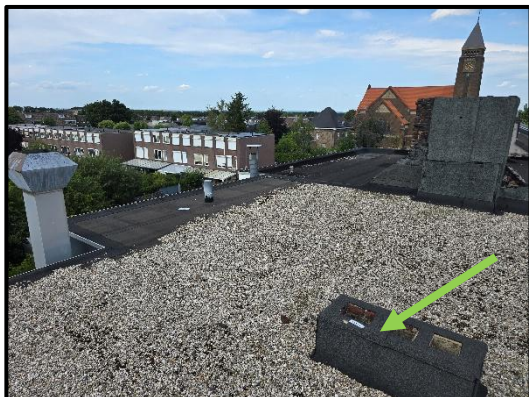
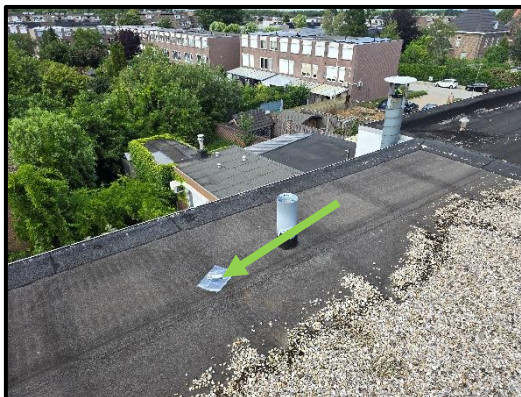
**M2.1/M2.2** – bitumen dakbedekking schoorsteen en hoofddak niet asbesthoudend.

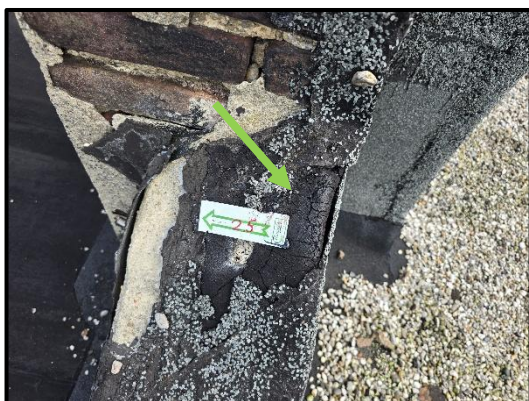
**M2.5** – bitumen dakbedekking schoorsteen niet asbesthoudend.

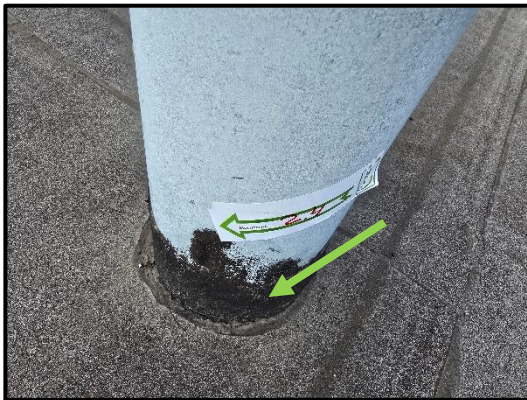
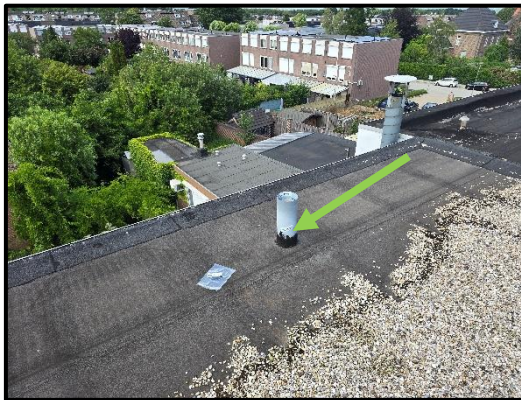
De coating op het schoorsteenbuisje is niet asbesthoudend. Let op in het schoorsteenbuisje zit asbestkoord, zie bron 3.

**M2.4** – coating op buisje is niet asbesthoudend.

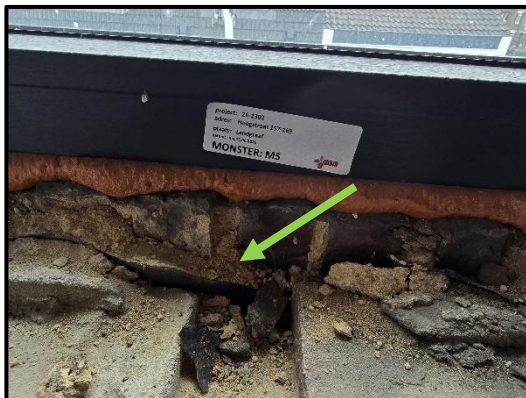
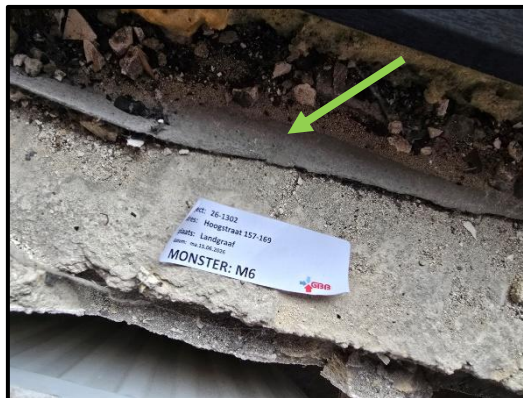
**M5/M6** – bitumen waterkering is niet asbesthoudend.

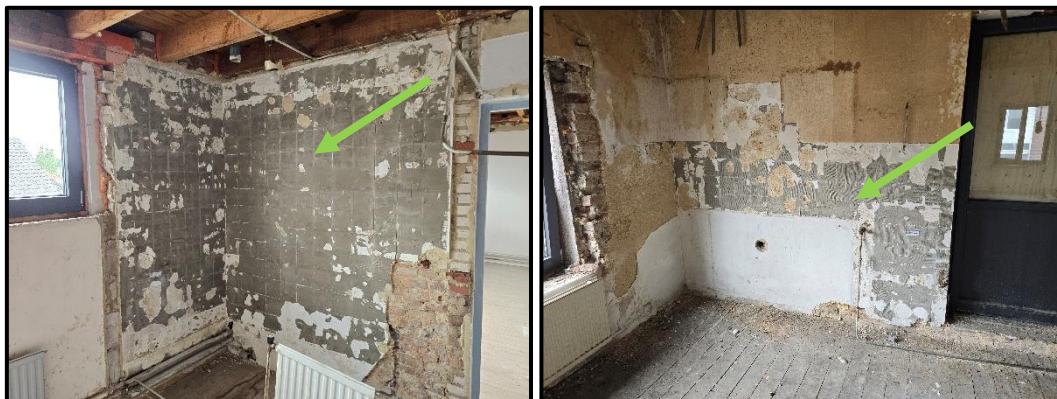
**M4M7** – tegellijm wanden is niet asbesthoudend.

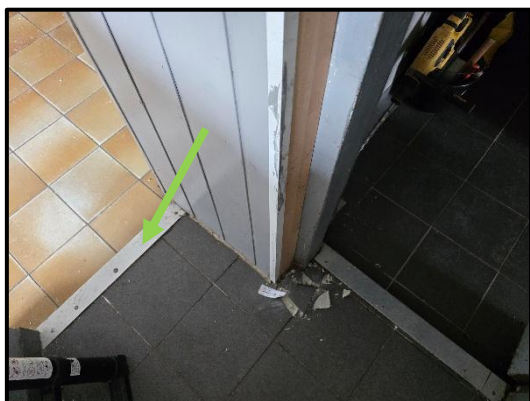
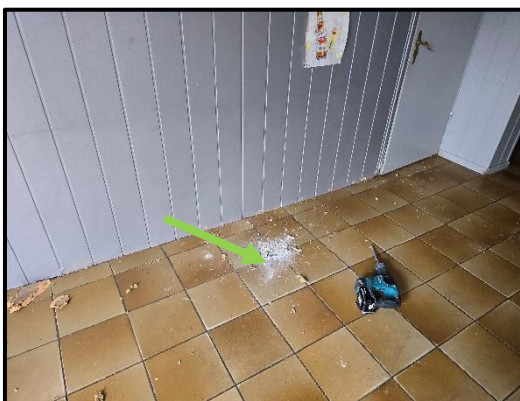
**M8/M9** – tegellijm vloeren is niet asbesthoudend.

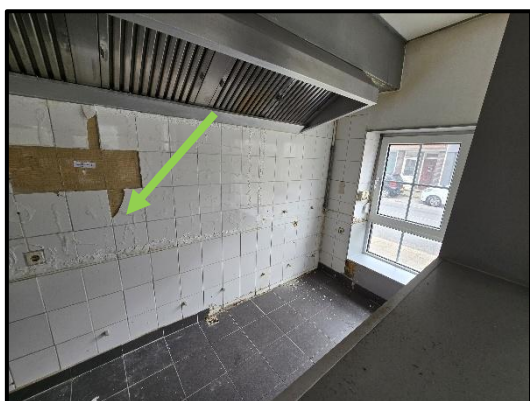
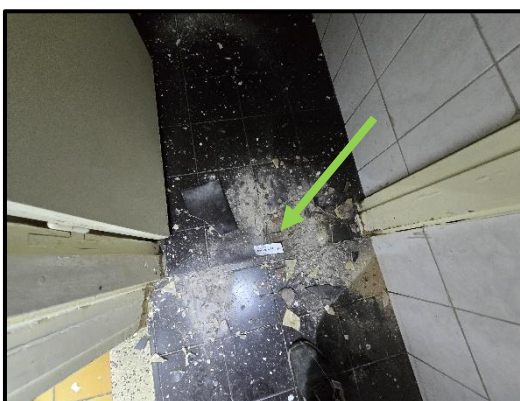
**M10/M11** – tegellijm vloer en wanden is niet asbesthoudend.

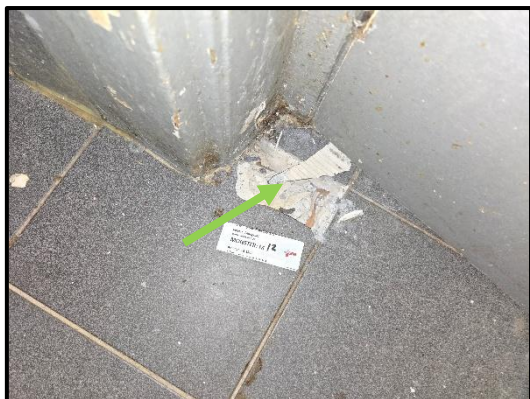
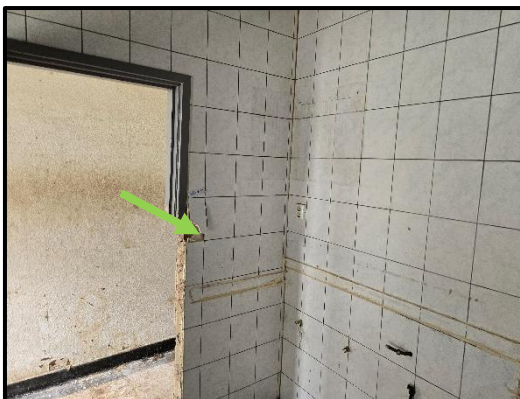
**M12/M14** – tegellijm vloer en wanden is niet asbesthoudend.
