# INSPECTIERAPPORT

## Laagspanningsinstallaties SCIOS Scope 8

Codarts  
Kruisplein 26  
3012 CC Rotterdam

Datum: **05-09-2023**  
Rapportnummer: **5010793.2.1000**

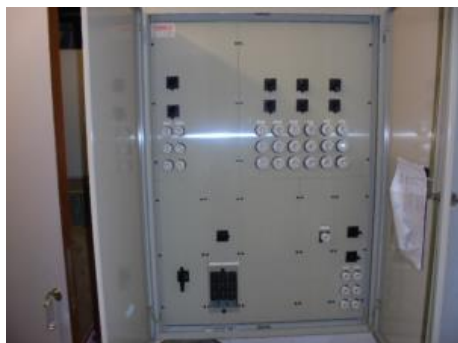
### Schakel- en verdeelinrichting: K2 (2e verdieping)

1. Er is foutieve kleurcodering bedrading toegepast.

C

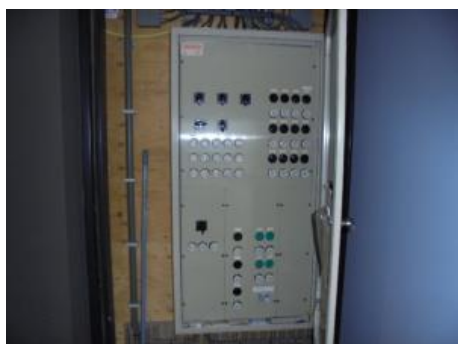
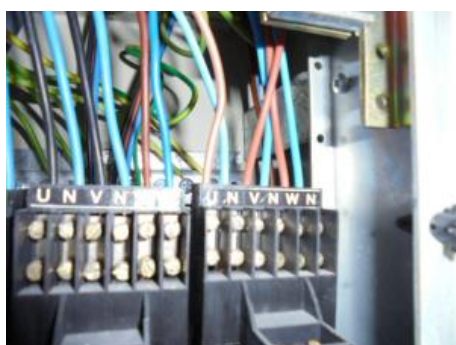
### Schakel- en verdeelinrichting: L5B (5e verdieping)

1. Er is afgaande bekabeling op een uitgeschakelde groep 21 aangesloten. De groep is onvoldoende beveiligd tegen weder inschakeling en het is onbekend hoe deze groep in de achterliggende installatie is afgewerkt.

C

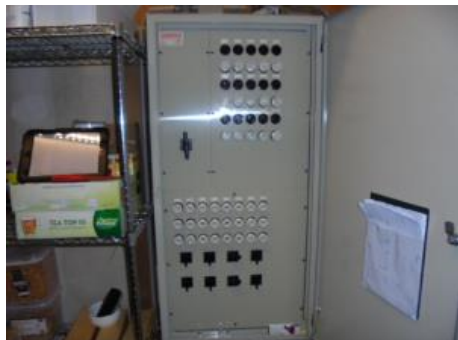
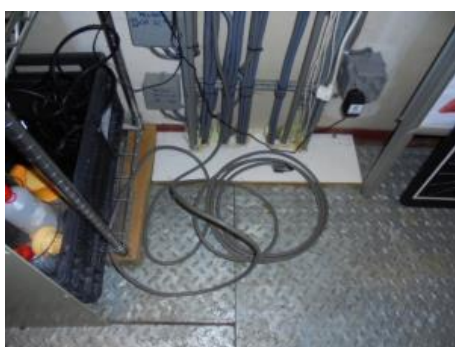
### Schakel- en verdeelinrichting: K5 (5e verdieping)

1. Er is een losse niet afgedopte kabel aangetroffen nabij de schakel- en verdeelinrichting.

C

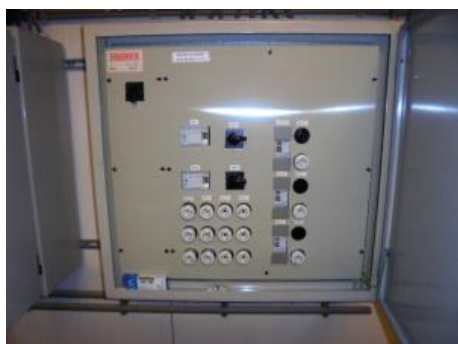
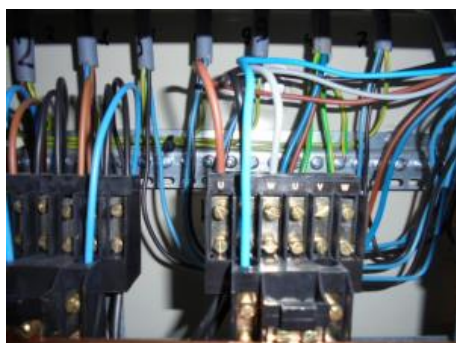
### Schakel- en verdeelinrichting: K10B (10e verdieping)

1. Er is afgaande bekabeling op een uitgeschakelde groep 3 aangesloten. De groep is onvoldoende beveiligd tegen weder inschakeling en het is onbekend hoe deze groep in de achterliggende installatie is afgewerkt. C

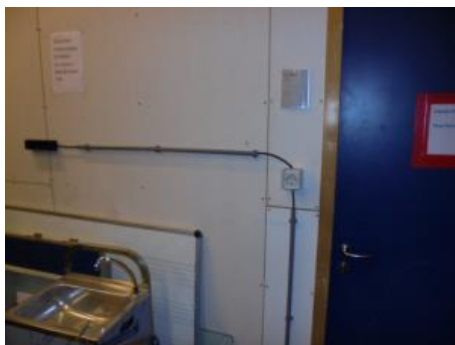
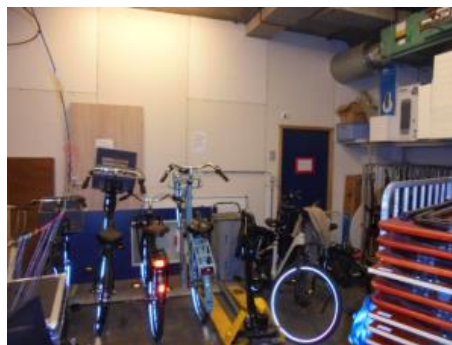
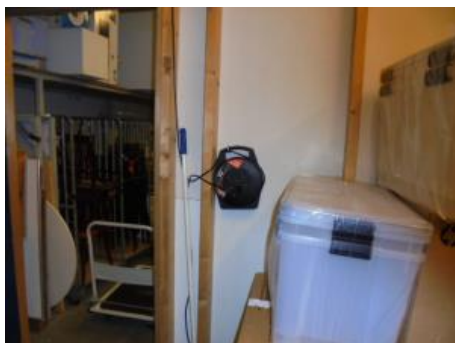
3. Fietsen berging: Er is VMvL snoer ( $<1,5\text{mm}^2$ ) en een opgerold haspel toegepast in de vaste installatie. Tevens ontbreekt het klepje van de wandcontactdoos. Hierdoor is de wandcontactdoos niet geschikt voor de omgeving.

C

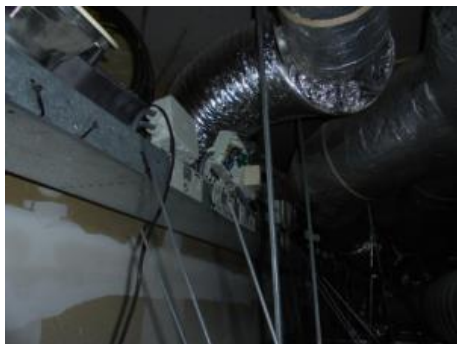
1. Gang: Er is een open lasdoos aangetroffen.

C

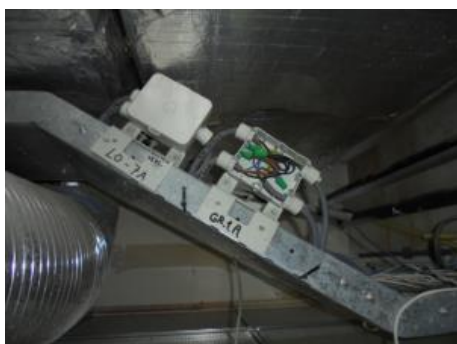
2. Gang: Er is een open lasdoos aangetroffen.

C

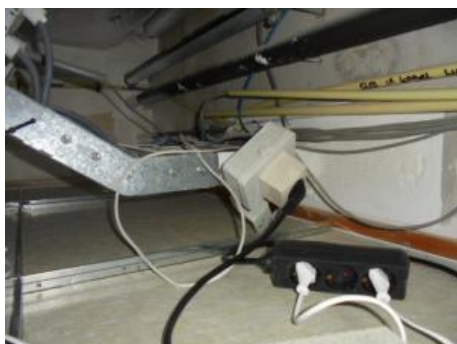
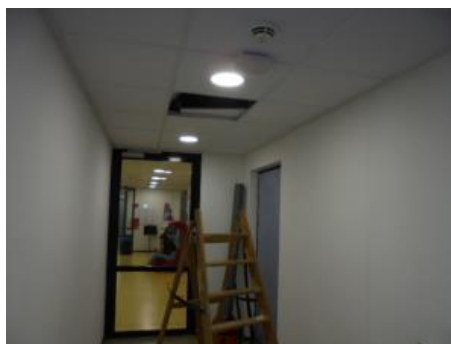
3. Gang: De kabeldoos is niet deugdelijk bevestigd op de kabelgoot.

C

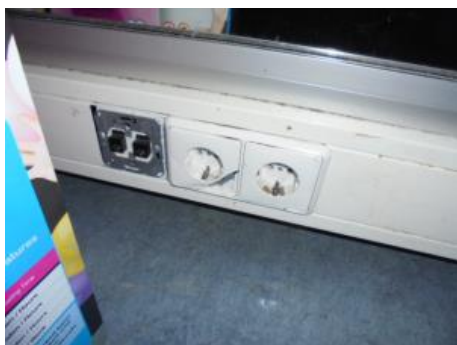
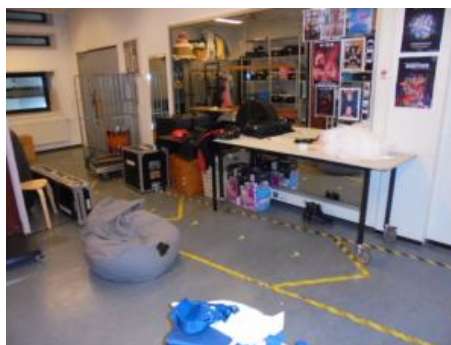
4. Ruimte 1.06: Er is een defecte wandcontactdoos aangetroffen.

C

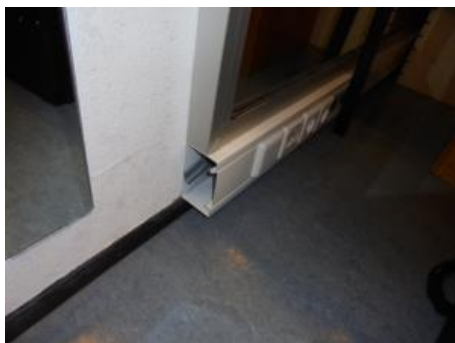
5. Ruimte 1.06: De wandgoot is onvoldoende gesloten.

C

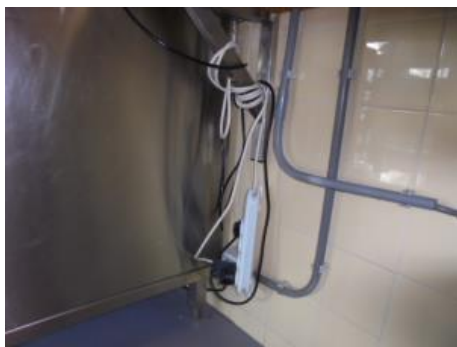
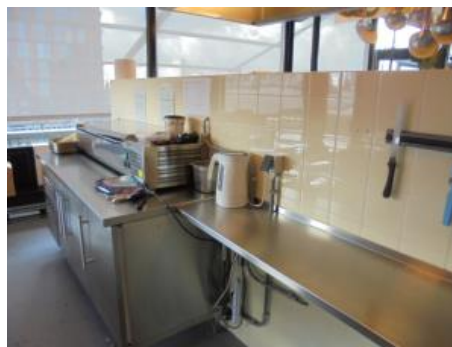
1. Keuken: Er is een tafelcontactdoos aangetroffen waarop apparatuur is aangesloten met een vermogen waarvoor deze niet geschikt is. C

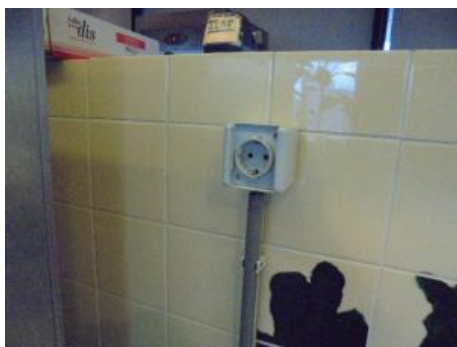
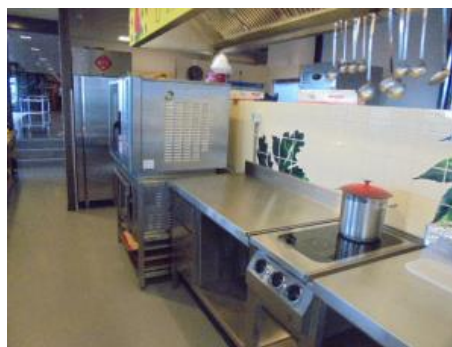
2. Keuken: Het klepje van de wandcontactdoos ontbreekt. Hierdoor is de wandcontactdoos niet geschikt voor de omgeving. C

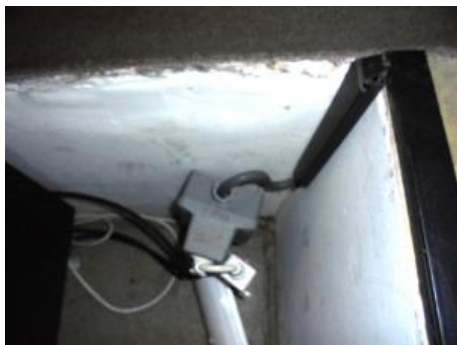
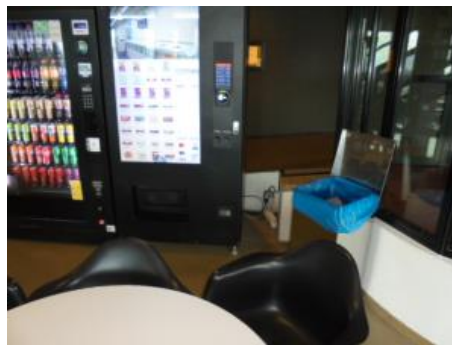
3. Kantine: De wandcontactdoos is niet deugdelijk bevestigd. C

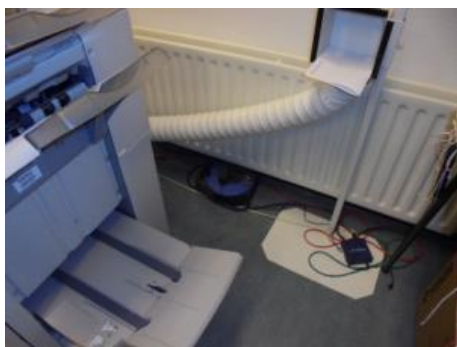
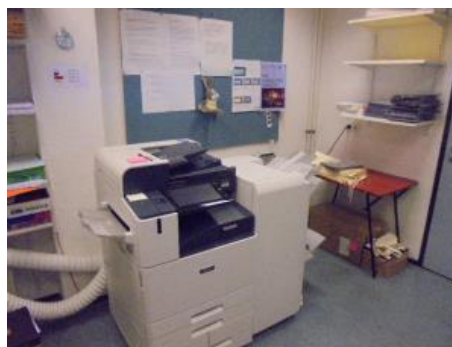
4. Post/repro: Er is een opgerold haspel aangetroffen, de installatie is niet afgestemd op de vraag van de gebruikers. C

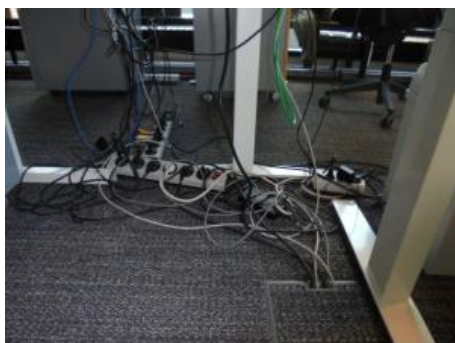
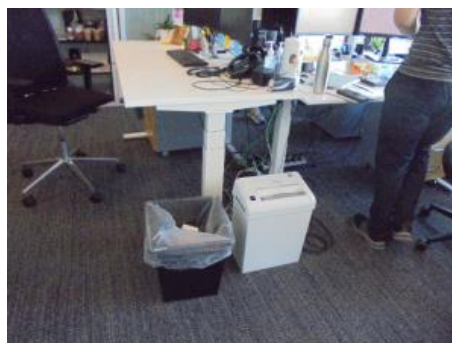
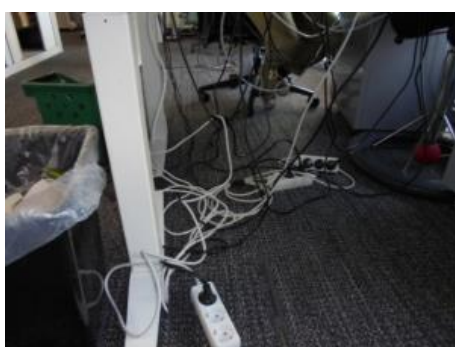
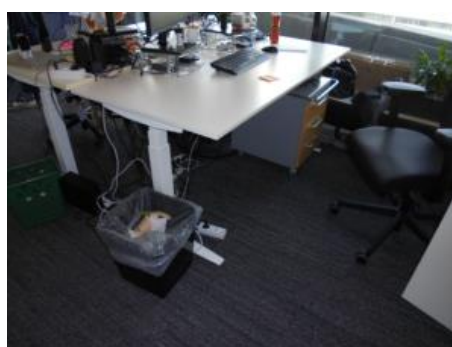
5. Staff: Er zijn tafelcontactdozen op elkaar doorgelust, de installatie is niet afgestemd op de vraag van de gebruikers. C

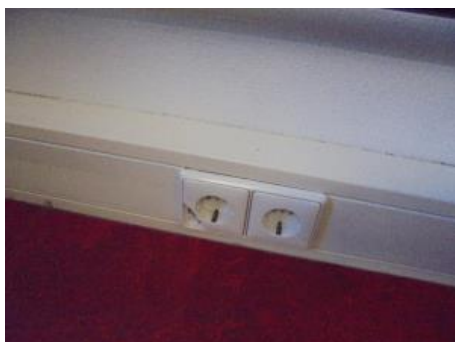
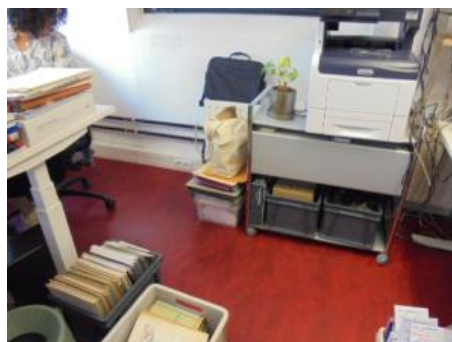
6. Bibliotheek: Er is een defecte wandcontactdoos aangetroffen. C

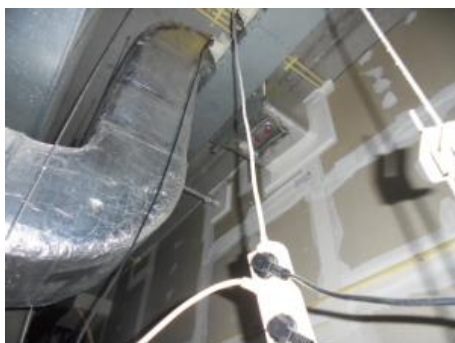
3. Gang: Er is een tafelcontactdoos aangetroffen zonder trekontlasting. C

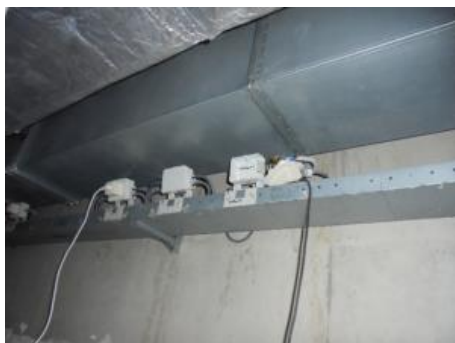
4. Gang: Er is een open lasdoos aangetroffen.

C

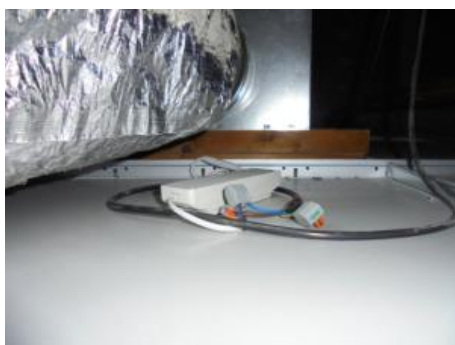
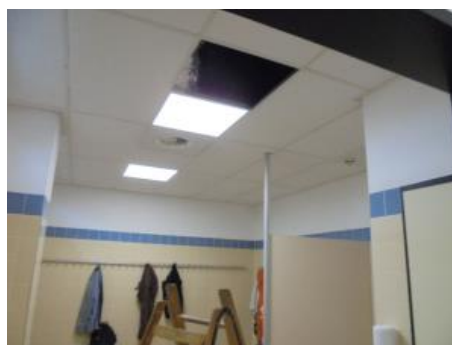
5. Kleedkamer heren: De lasdoppen zijn niet aangebracht in een daarvoor geschikte omhulling.

C

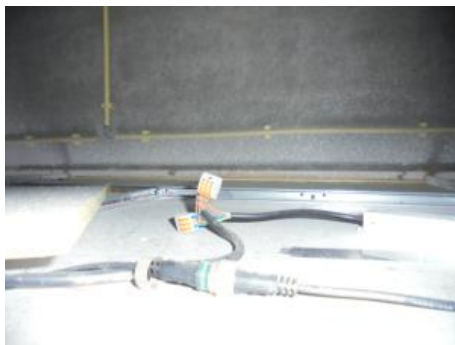
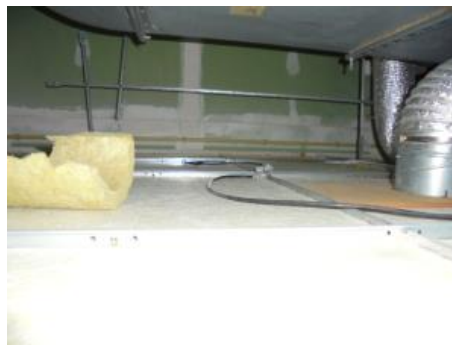
6. Douche kleedkamer heren: De lasdoppen zijn niet aangebracht in een daarvoor geschikte omhulling.

C

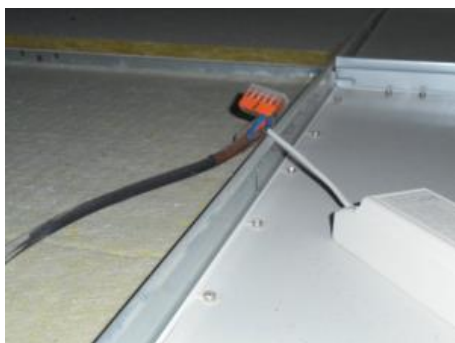
7. Kleedkamer jongens: De lasdoppen zijn niet aangebracht in een daarvoor geschikte omhulling. D

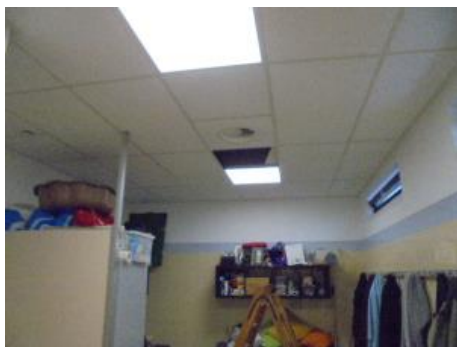
9. Kleedkamer docenten: De lasdoppen zijn niet aangebracht in een daarvoor geschikte omhulling. C

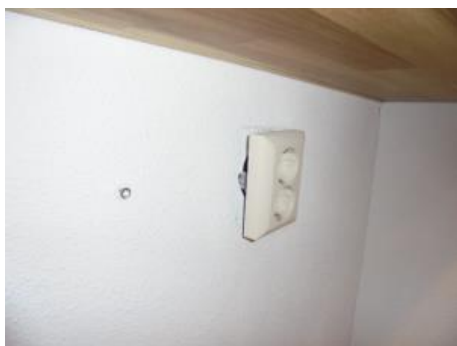
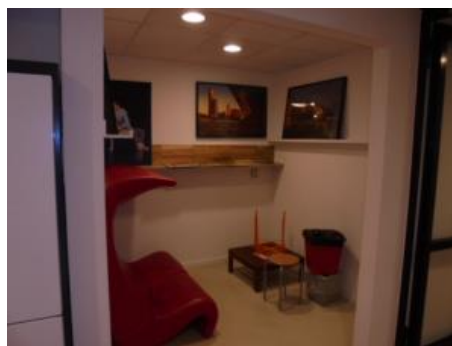
1. Gang: De wandcontactdoos is niet deugdelijk bevestigd.

C

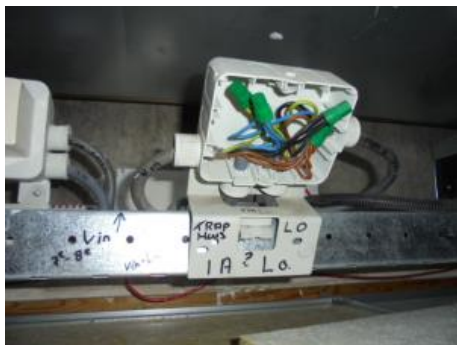
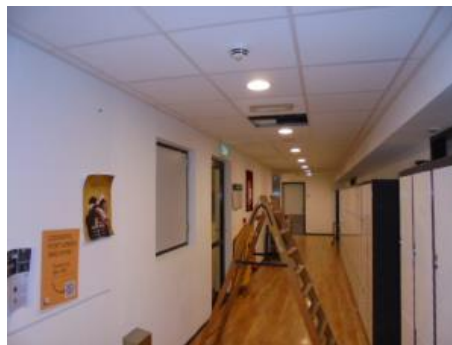
2. Gang: Er is een open lasdoos aangetroffen. Tevens is de lasdoos niet deugdelijk bevestigd op de wandgoot.

C

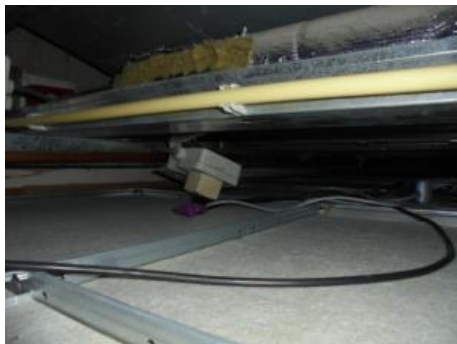
3. Gang: De lasdoos is niet deugdelijk bevestigd op de kabelgoot.

C

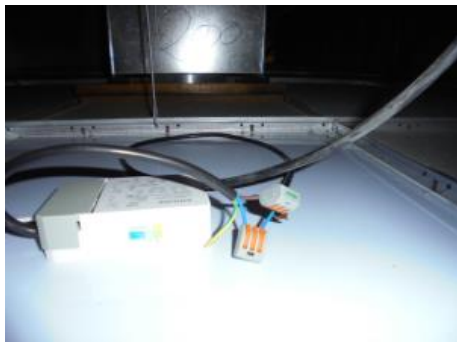
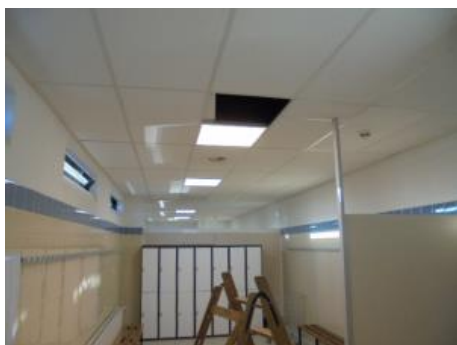
4. Kleedruimte dames: De lasdoppen zijn niet aangebracht in een daarvoor geschikte omhulling. C

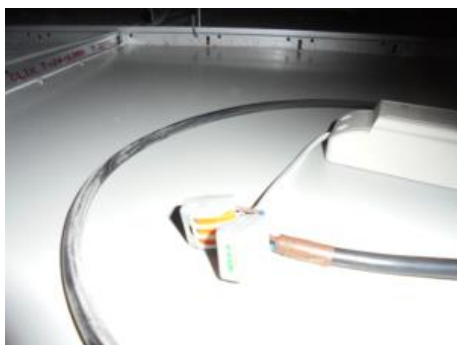
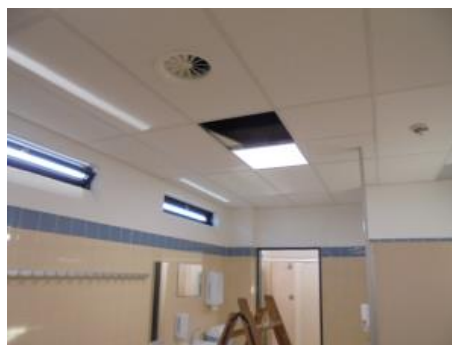
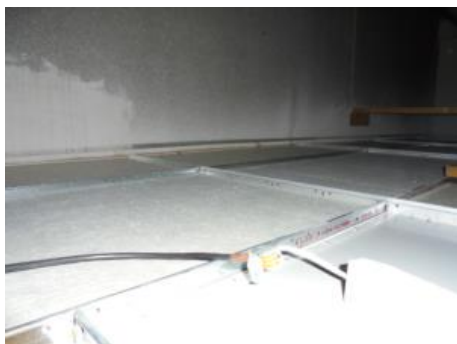
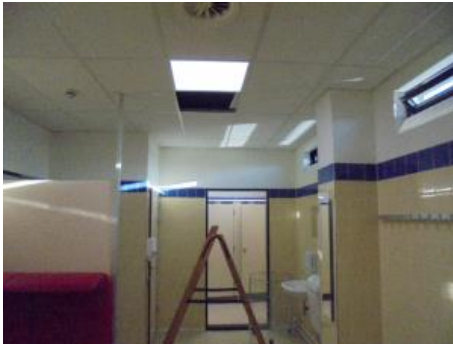
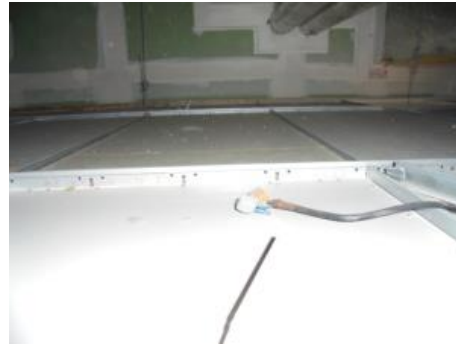
5. Kleedruimte meisjes: De lasdoppen zijn niet aangebracht in een daarvoor geschikte omhulling. C
