**Werk In Uitvoering
Infra diensten**

**Inspectie
Dijkovergang Krabbendijke
bij Nieuwlandseweg
in opdracht van
Projectbureau Zeeweringen**

Dijkovergang te Krabbendijke.

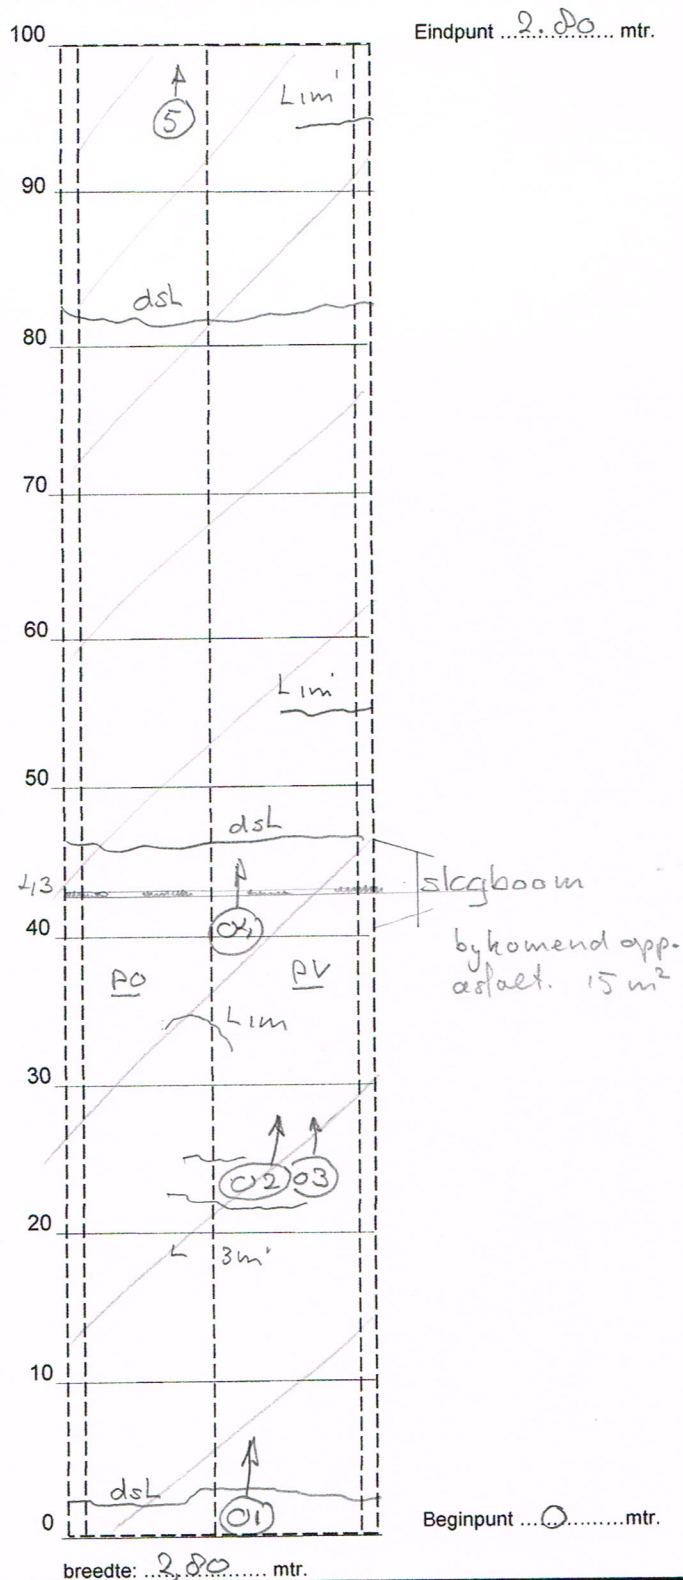
WEGVAK: GEDEELTE VAN 0 TOT 100

licht	matig	ernstig	
L M E	m2 280	rafeling			
	%				
	geen				
L M E	m1	vet	(geen)	M	E
	%				
	geen				
L M E	m1	dwarsonvlakheid	L	M	E
	%				
	geen				
L M E	stuks	oneffenheden (vb: pl. verzakking)	PV	<u>PV</u>	
	2				
	%				
L M E	m1 6	scheurvorming	L	M	E
	%				
	geen				
L M E	%	Elementen voegwijdte	L	M	E
	%				
	geen				
L M E	stuks	gaten	L	M	E
	%				
	geen				
L M E	m1	randschade kantopsluiting	RL-KL	RM-KM	RE-KE
	%				
	geen				
L M E	m1	langlassen (LL)	LLL	LLM	LLE
	%				
	geen				
L M E	m1 9	dwarsscheuren (DS)	DSL	DSM	DSE
	%				
	geen				
L M E	m1	dwarslassen (DL)	DLL	DLM	DLE
	%				
	geen				
L M E	m1	Beton voegvulling (VV) voegschade (VS)	VVL VSL	VVM VSM	VVE VSE
	%				
	geen				
L M E	stuks	Beton plaathoekbreuk	L	M	E
	%				
	geen				
L M E	m1 geen	berm - + to M = >30 <50 mm E = > 50 mm	(geen)	berm M	berm E
	%				
	geen

Op 3 plaatsen gras doorgroei.
stijl laag licht getooid heel opp.

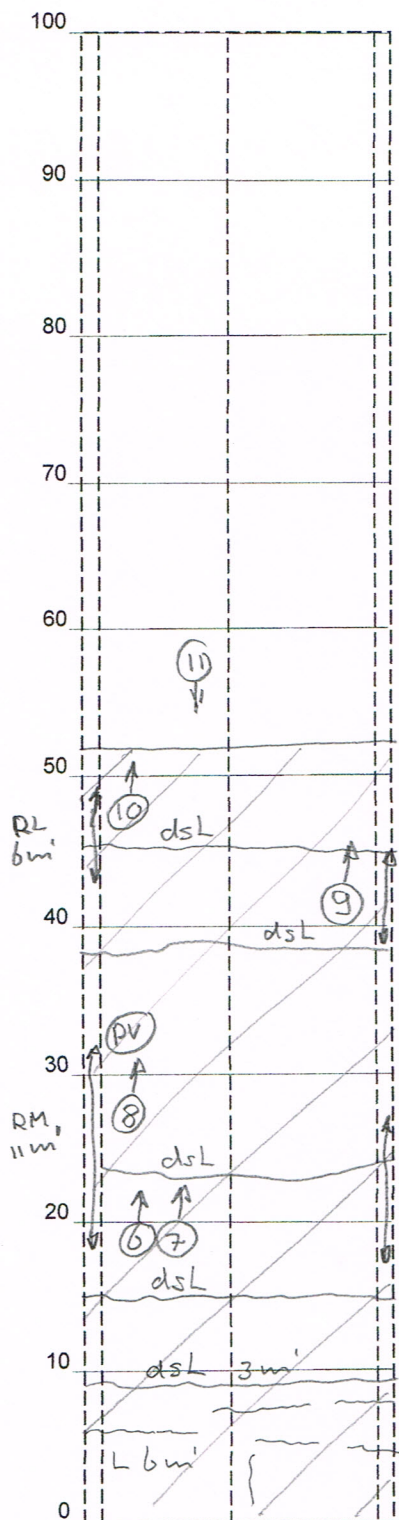
WEGVAK: GEDEELTE VAN 100 TOT 151

licht	matig	ernstig
L M E	m2 178'	rafeling			
	%				
	geen				
L M E	m1	vet	(geen)	M	E
	%				
	geen				
L M E	m1	dwarsonvlakheid	L	M	E
	%				
	geen				
L M E	stuks	oneffenheden (vb: pl. verzakking)	PV	<u>PV</u>	(PV)
	%				
	1				
L M E	m1	scheurvorming	L	M	E
	%				
	geen				
L M E	%	Elementen voegwijdte	L	M	E
	%				
	geen				
L M E	stuks	gaten	L	M	E
	%				
	geen				
L M E	m1 23 #1	randschade kantopsluiting	RL-KL	RM-KM	RE-KE
	%				
	geen				
L M E	m1	langlassen (LL)	LLL	LLM	LLE
	%				
	geen				
L M E	m1	dwarsscheuren (DS)	DSL	DSM	DSE
	%				
	geen				
L M E	m1	dwarslassen (DL)	DLL	DLM	DLE
	%				
	geen				
L M E	m1	Beton voegvulling (VV) voegschade (VS)	VWL VSL	VWM VSM	VWE VSE
	%				
	geen				
L M E	stuks	Beton plaathoekbreuk	L	M	E
	%				
	geen				
L M E	m1 geen	berm - + to M = >30 <50 mm E = > 50 mm	(geen)	berm M	berm E
	%				
	geen

bykomend opp bocht $L + r$ 25 m^2
 (PV) = Ernstig = besweker plek $\pm 3 \text{ m}^2$

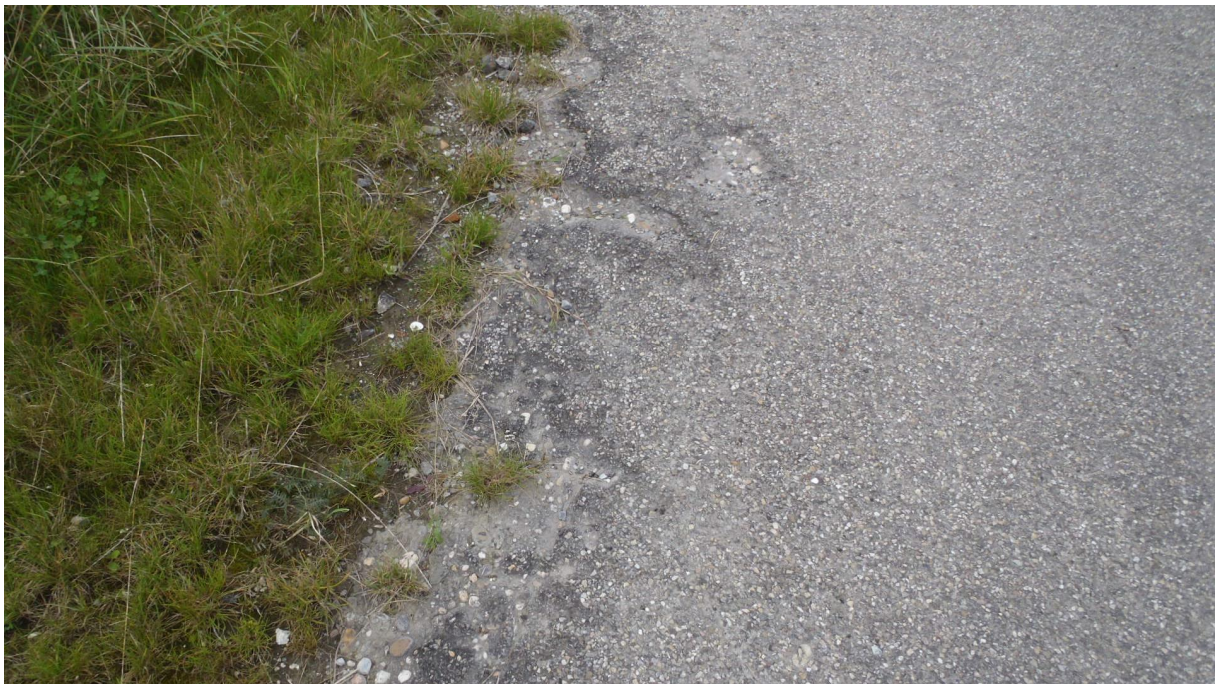
Foto 10:

- Dijkovergang Krabbendijke. Asphaltverharding.
 - Van 0 tot 151meter. Tot het nieuw aangebrachte asfalt.
 1. Lichte dwarsscheuren.
 2. Lichte scheuren.
 3. Lichte en matige randschade.
 4. Ernstige plaatselijk verzakking in de zijkant. Het betreft een bezwijken plek. Zie foto 10.
 5. Lichte rafeling over gehele oppervlak.

- Voorafgaand aan het overlagen de volgende reparaties uitvoeren:
 - Bezweken plek repareren.
 - Matige randschade repareren.
 - Overgroeide zijkanten asfalt schoonmaken.
