**RAPPORTAGE:**

**Rijdende camera**

Rapportnummer: 34300278

<b>Rapportnummer</b>	:	<b>34300278</b>
<b>Opdrachtgever</b>	:	<b>Gebr. Kloens Bestratingen bv</b>
<b>Plaats</b>	:	<b>Rotterdam</b>
<b>Datum</b>	:	<b>25-7-2014 - 25-7-2014</b>
<b>Soort inspectie</b>	:	<b>Rijdende camera</b>
<b>Geïnspecteerde diameters</b>	:	<b>400/600, Ø400, Ø500, Ø600</b>
<b>Totale strenglengte</b>	:	<b>170.6 m</b>
<b>Geïnspecteerde lengte</b>	:	<b>177.3 m</b>
<b>Reiniging verricht door</b>	:	<b>vandervalk+degroot</b>
<b>Inspectie verricht door</b>	:	<b>J. Oskam</b>
<b>Algemeen commentaar</b>	:	<b>Insp. gemengd-stelsel, Delftseplein te Rotterdam.</b>

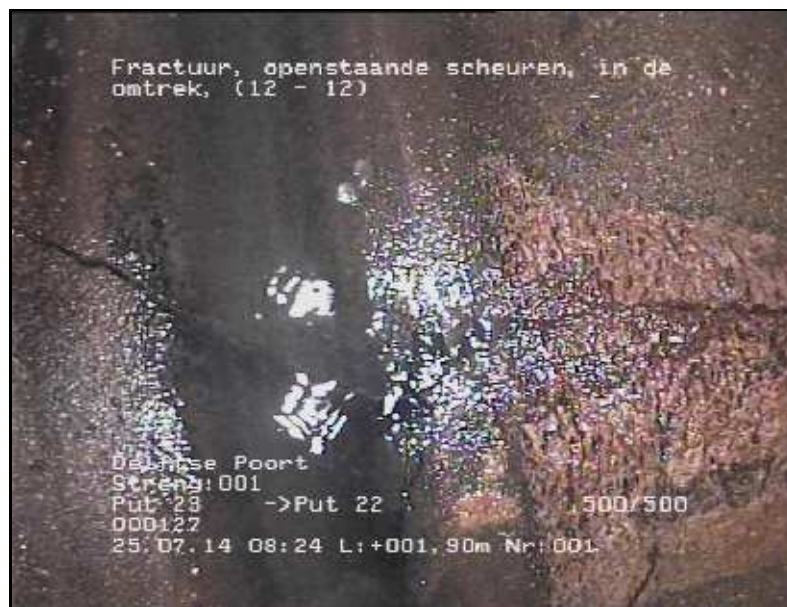
FOTO 001 1.90 m Video DVD01  
Fractuur, openstaande scheuren, in de omtrek

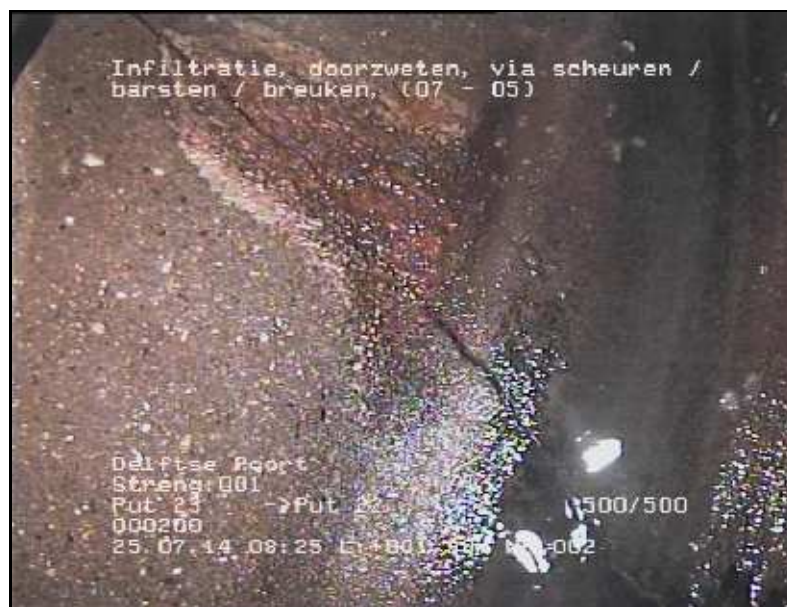
FOTO 002 1.90 m Video DVD01  
Infiltratie, doorzweeten, via scheuren / barsten / breuken

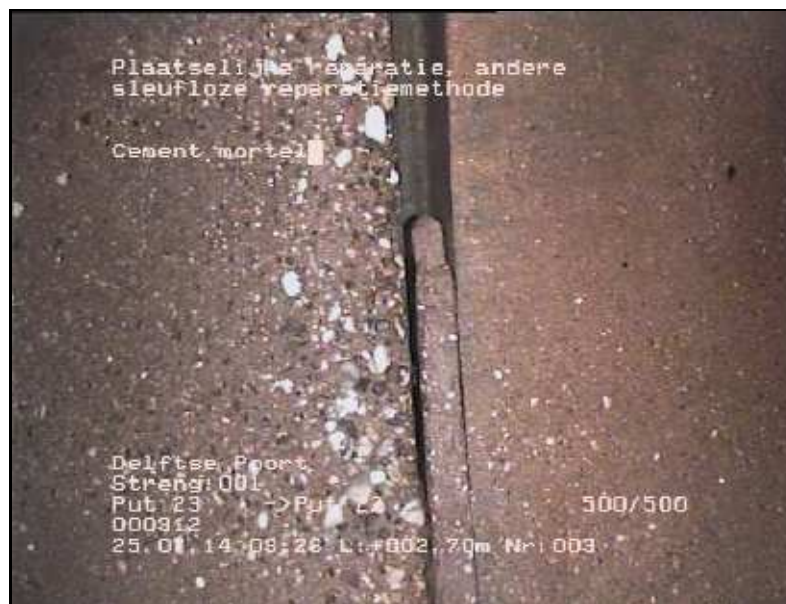
FOTO 003 2.70 m Video DVD01  
Plaatselijke reparatie, andere sleufloze reparatiemethode; Cement mortel

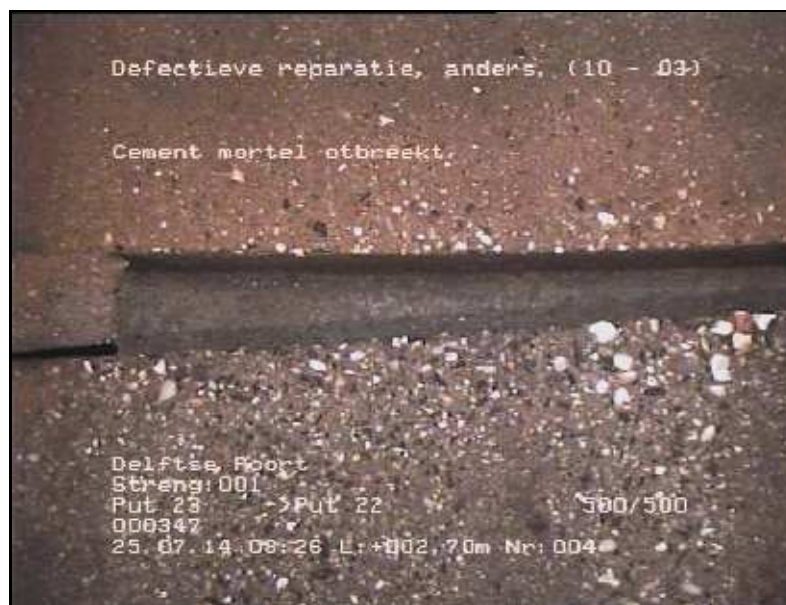
FOTO 004 2.70 m Video DVD01  
Defectieve reparatie, anders; Cement mortel otbreekt.

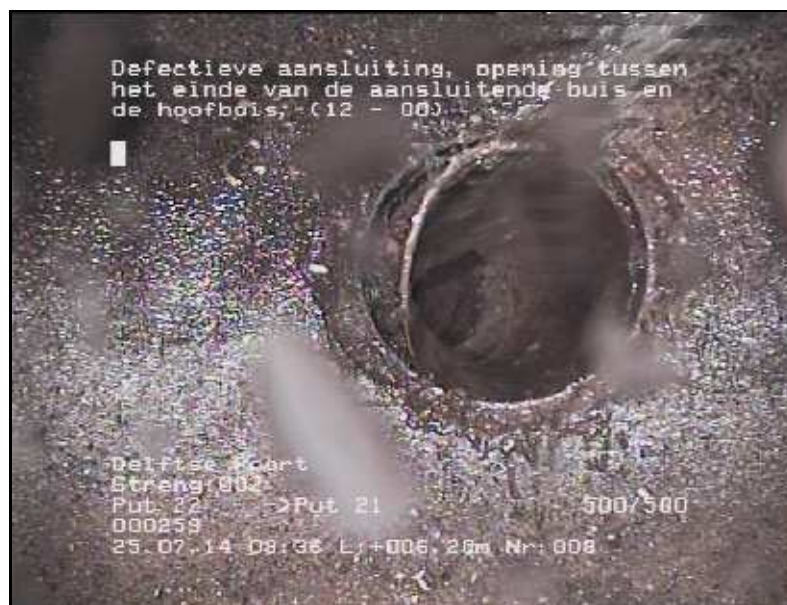
FOTO 008 6.20 m Video DVD01  
Defectieve aansluiting, opening tussen het einde van de aansluitende buis en de hoofbuis

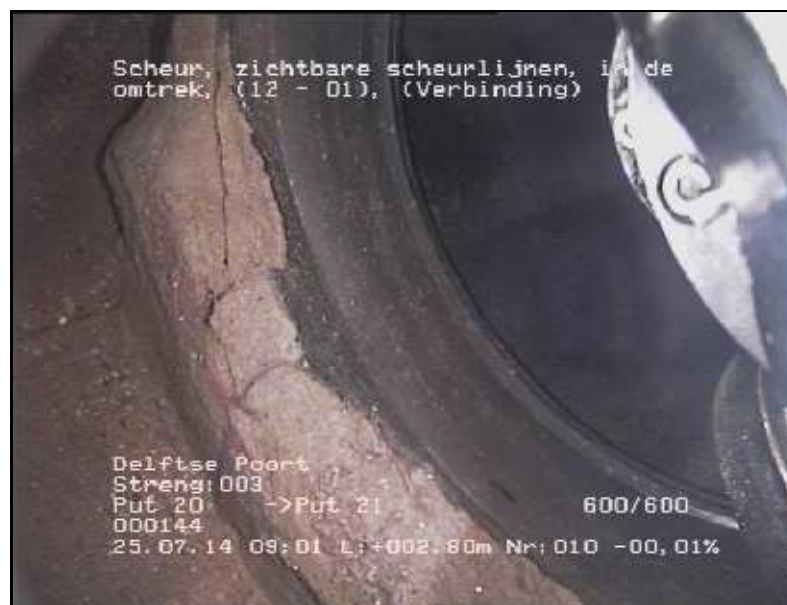
FOTO 010 2.80 m Video DVD01  
Scheur, zichtbare scheurlijnen, in de omtrek

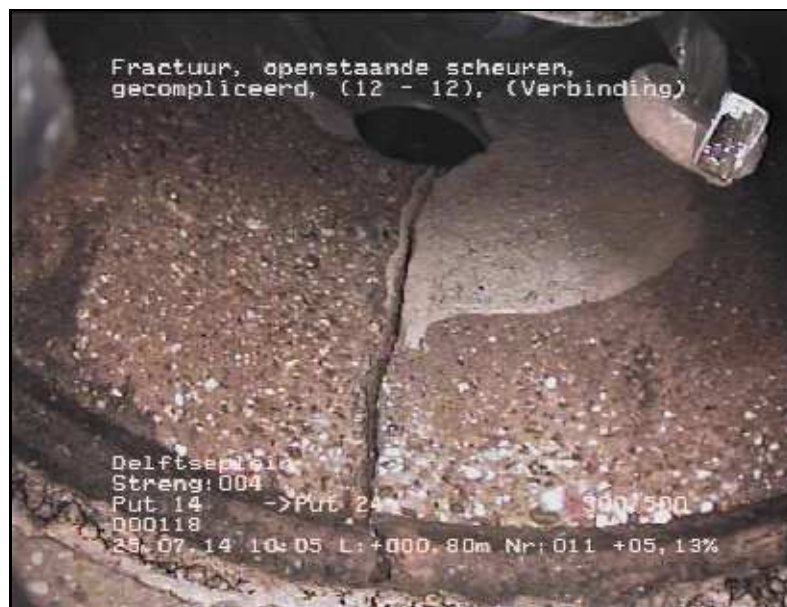
FOTO 011 0.80 m Video DVD01  
Fractuur, openstaande scheuren, gecompliceerd

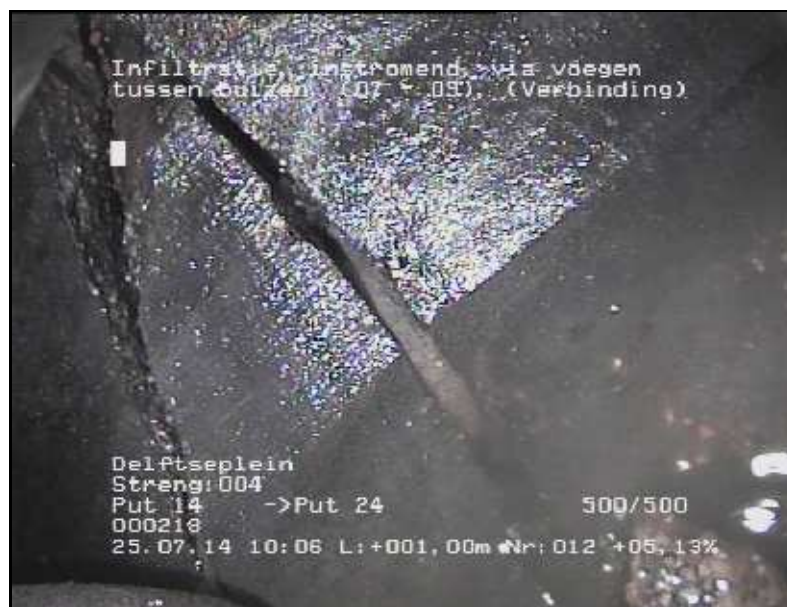
FOTO 012 1.00 m Video DVD01  
Infiltratie, instromend, via voegen tussen buizen

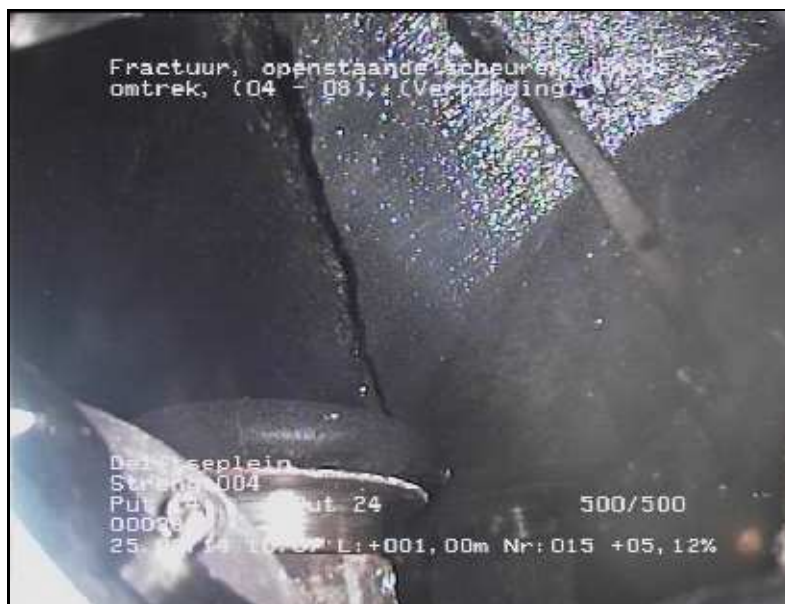
FOTO 015 1.00 m Video DVD01  
Fractuur, openstaande scheuren, in de omtrek

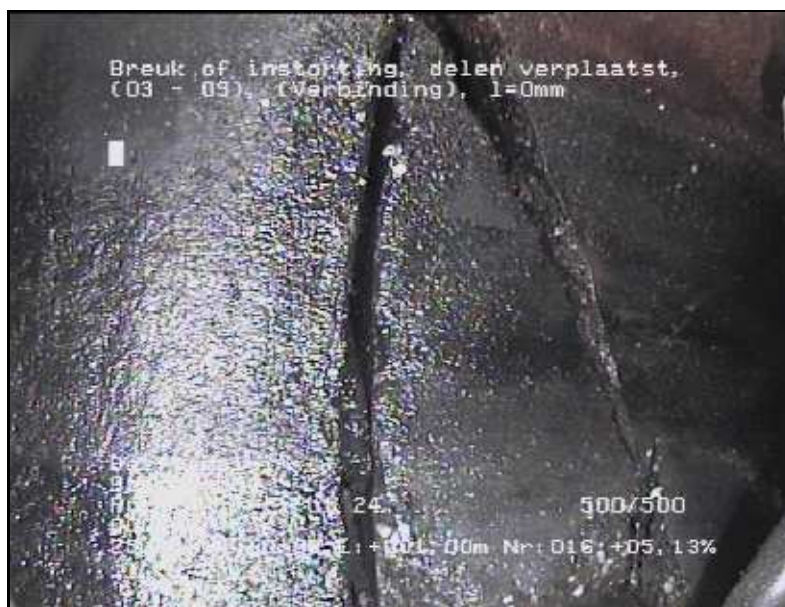
FOTO 016 1.00 m Video DVD01  
Break of instorting, delen verplaatst, lengte = 0mm

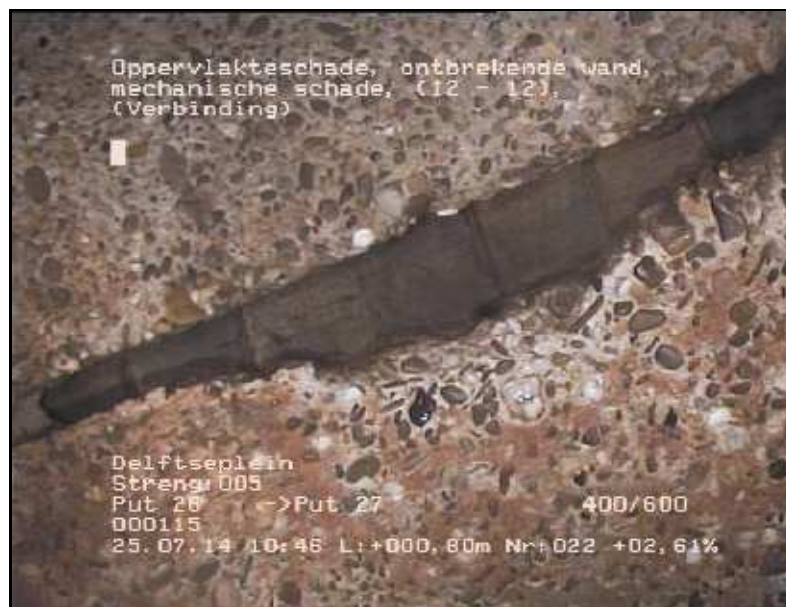
FOTO 022 0.80 m Video DVD01  
Oppervlakteschade, ontbrekende wand, mechanische schade

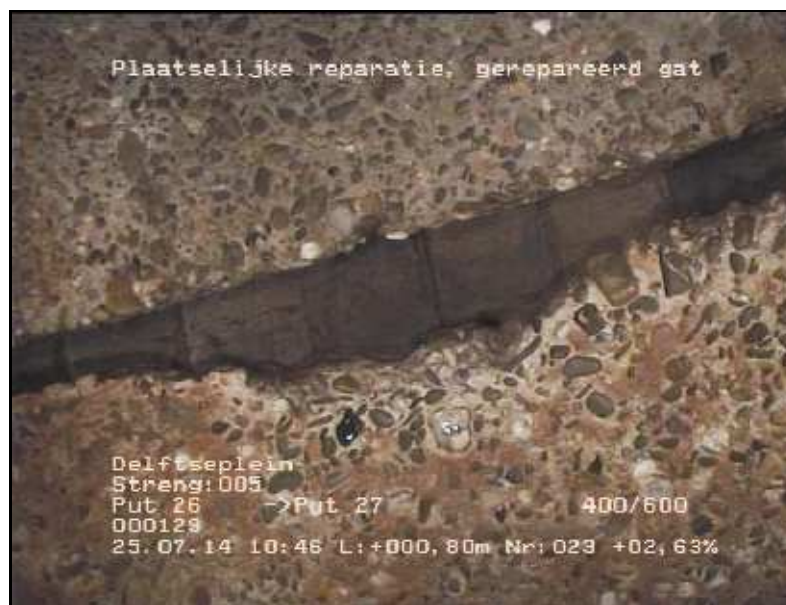
FOTO 023 0.80 m Video DVD01  
Plaatselijke reparatie, gerepareerd gat

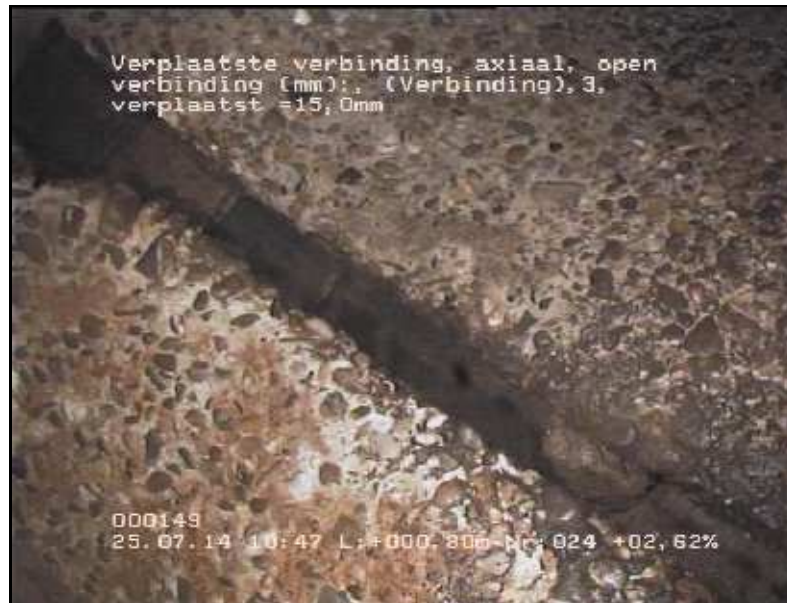
FOTO 024 0.80 m Video DVD01  
Infiltratie, doorzweten, via voegen tussen buizen

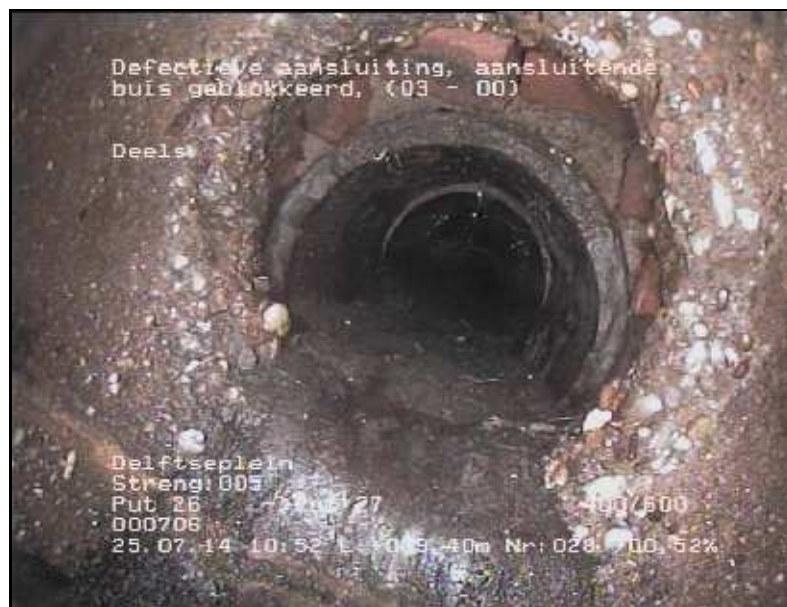
FOTO 028 9.40 m Video DVD01  
Defectieve aansluiting, aansluitende buis geblokkeerd; Deels

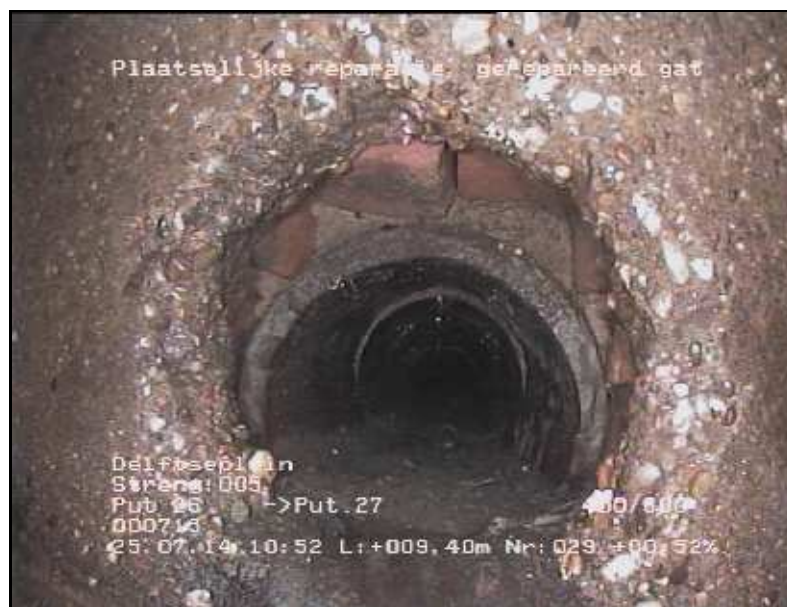
FOTO 029 9.40 m Video DVD01  
Plaatselijke reparatie, gerepareerd gat

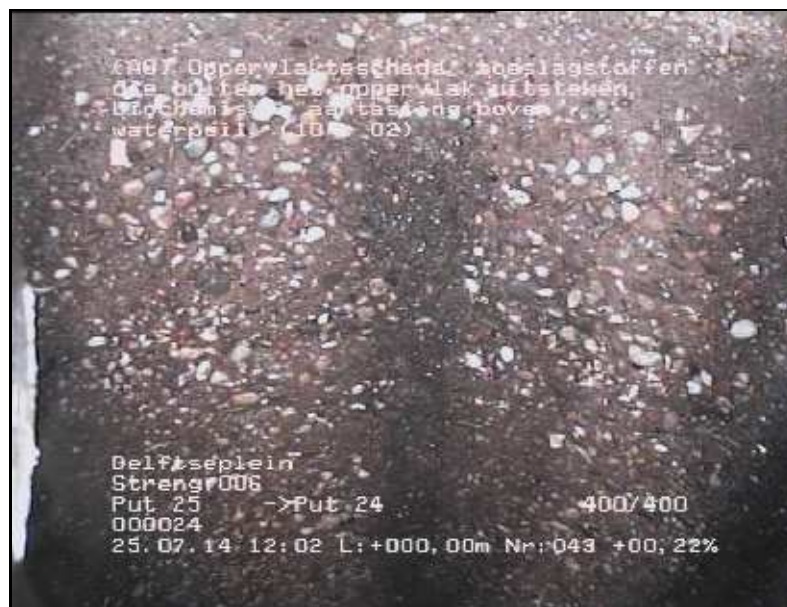
FOTO 043 0.00 m Video DVD01  
Oppervlakteschade, toeslagstoffen die buiten het oppervlak uitsteken,  
biochemische aantasting boven waterpeil

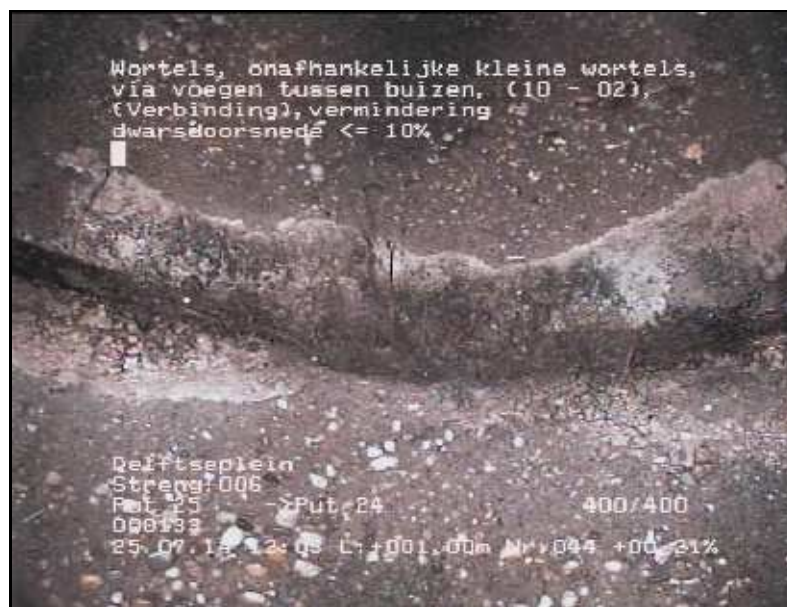
FOTO 044 1.00 m Video DVD01  
Infiltratie, instromend, via voegen tussen buizen

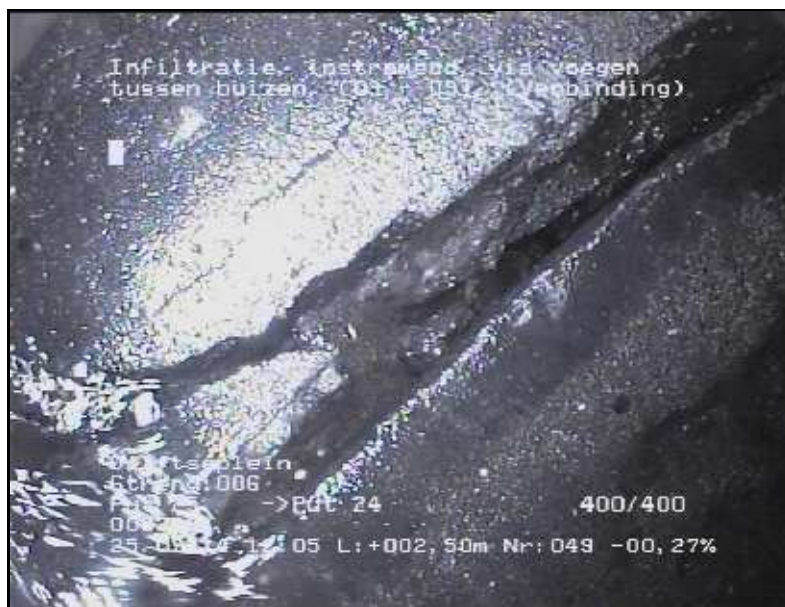
FOTO 049 2.50 m Video DVD01  
Infiltratie, instromend, via voegen tussen buizen

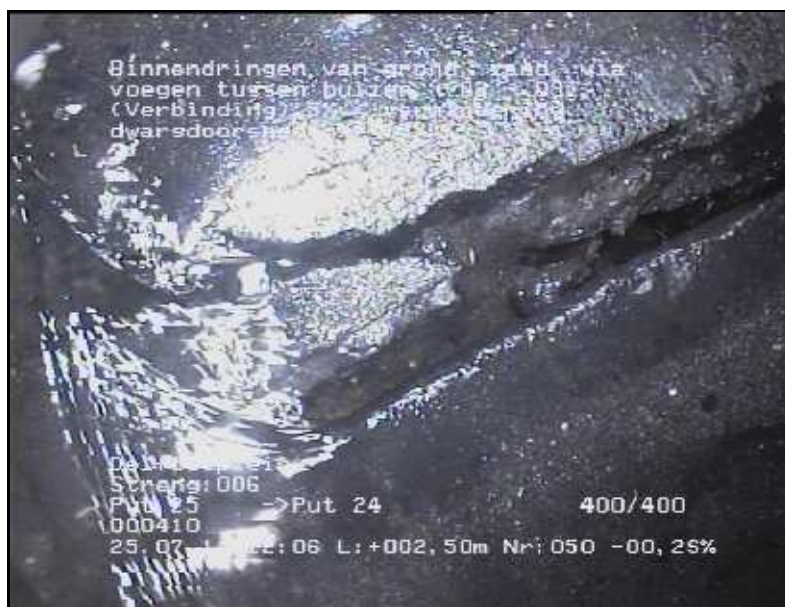
FOTO 050 2.50 m Video DVD01  
Binnendringen van grond, zand, via voegen tussen buizen, 5% <  
vermindering dwarsdoorsnede <= 15%

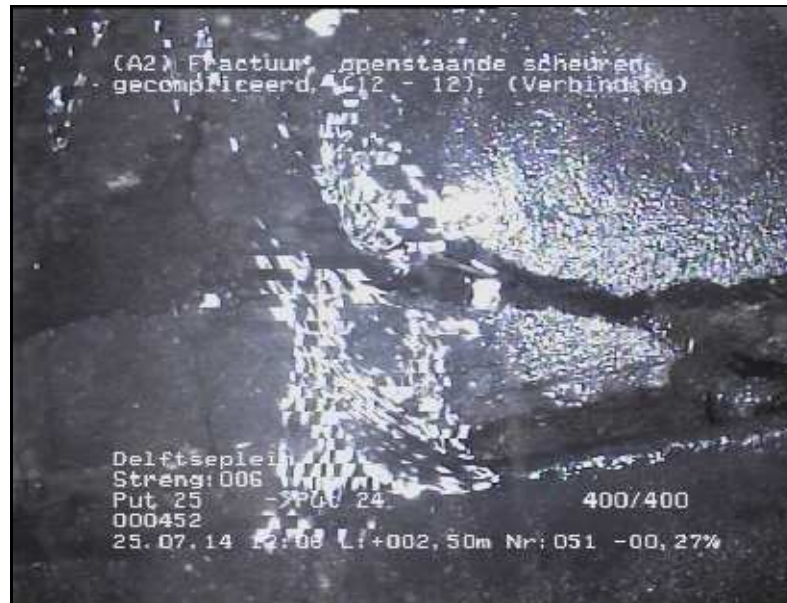
FOTO 051 2.50 m Video DVD01  
Fractuur, openstaande scheuren, gecompliceerd

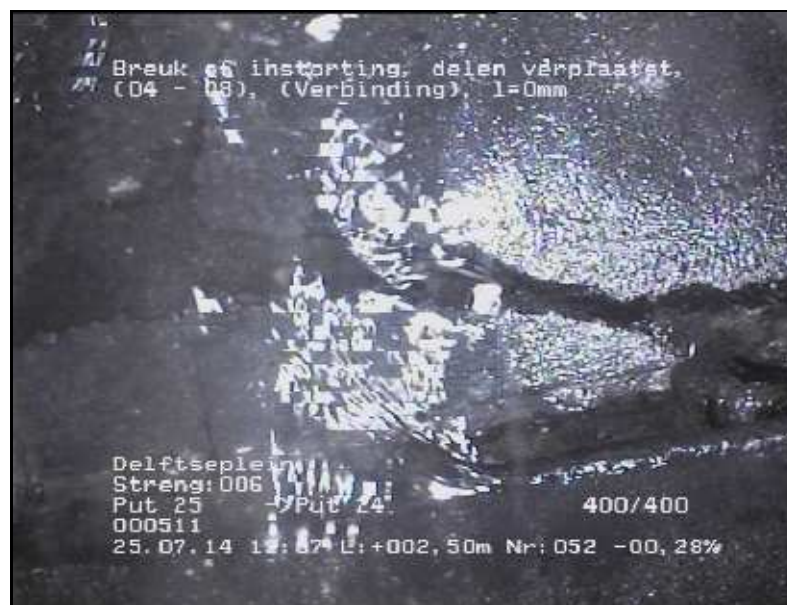
FOTO 052 2.50 m Video DVD01  
Breuk of instorting, delen verplaatst, lengte = 0mm

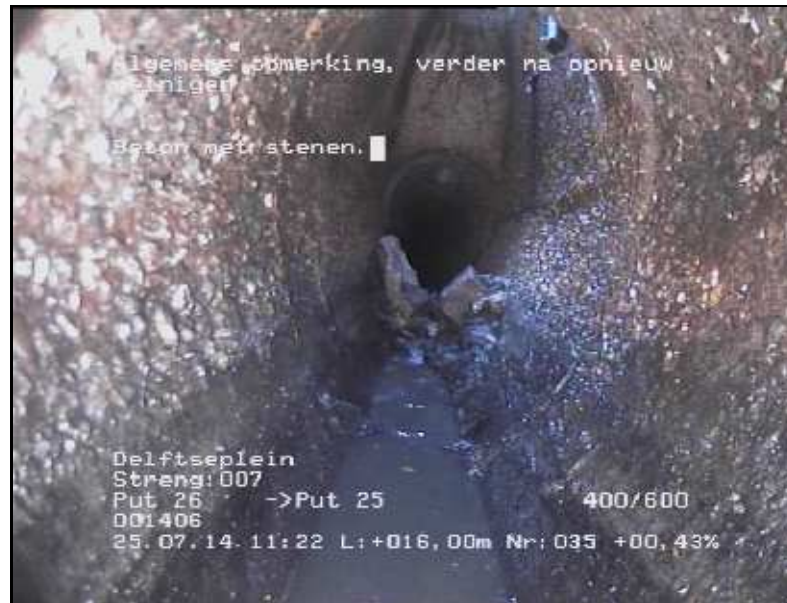
FOTO 035 16.00 m Video DVD01  
Algemene opmerking, verder na opnieuw reinigen; Beton met stenen.

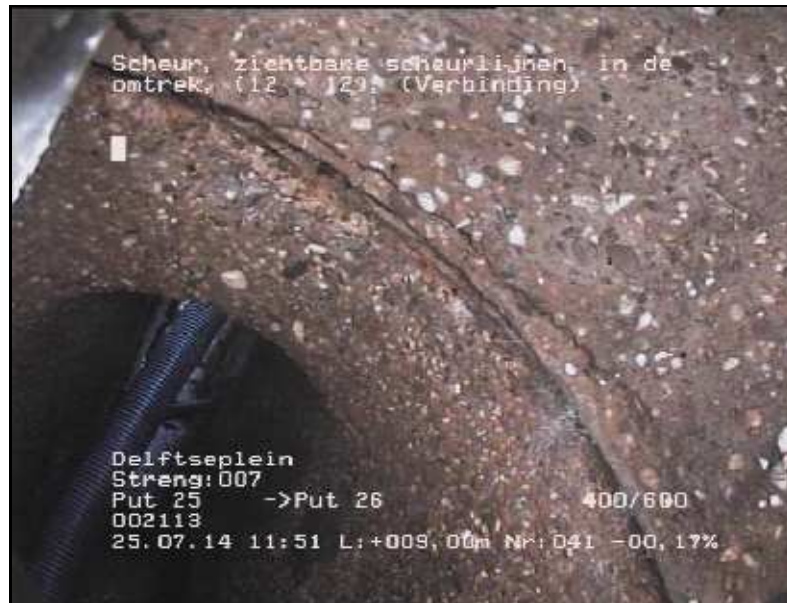
FOTO 041 9.00 m Video DVD01  
Infiltratie, doorzweten, via scheuren / barsten / breuken

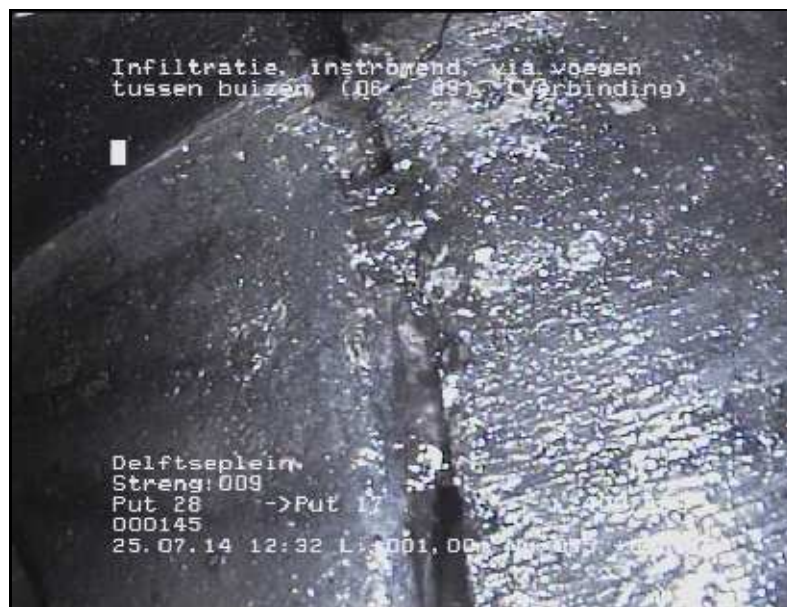
FOTO 055 1.00 m Video DVD01  
Infiltratie, instromend, via voegen tussen buizen

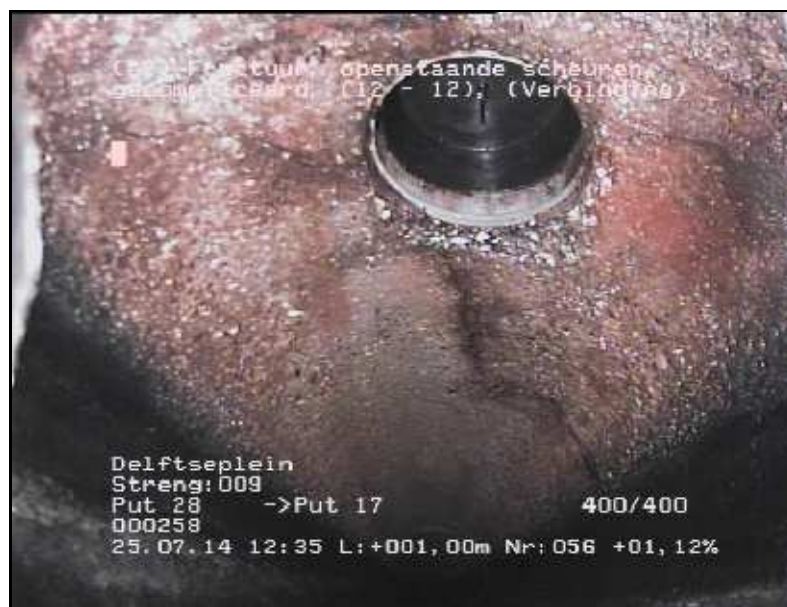
FOTO 056 1.00 m Video DVD01  
Fractuur, openstaande scheuren, gecompliceerd

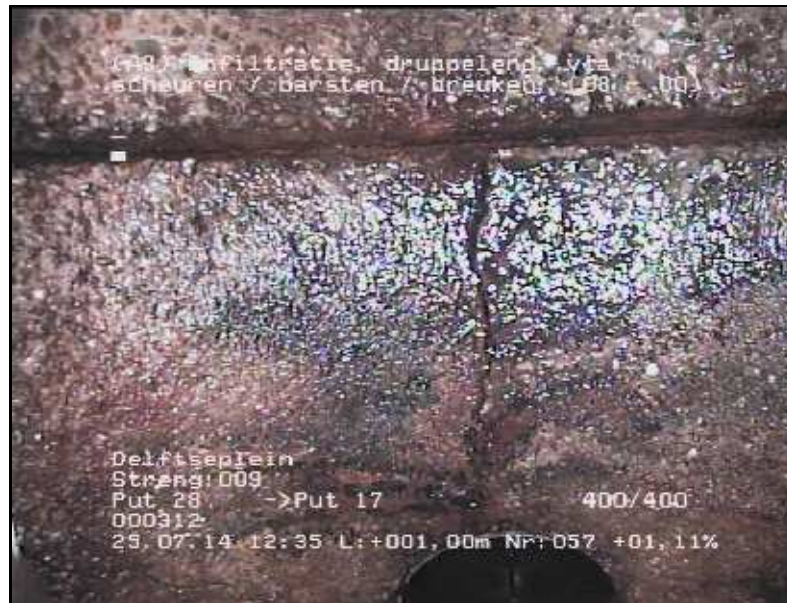
FOTO 057 1.00 m Video DVD01  
Infiltratie, druppelend, via scheuren / barsten / breuken

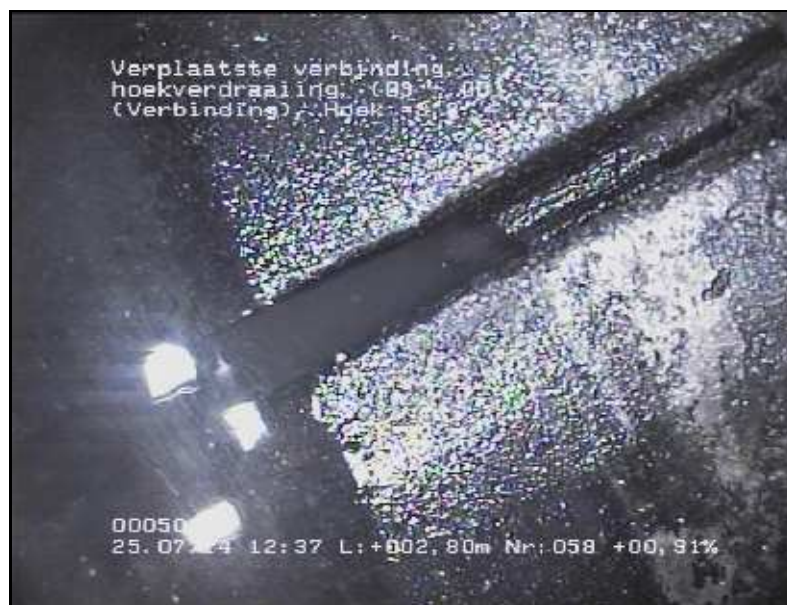
FOTO 058 2.80 m Video DVD01  
Verplaatste verbinding, hoekverdraaiing, Hoek = 3,80°

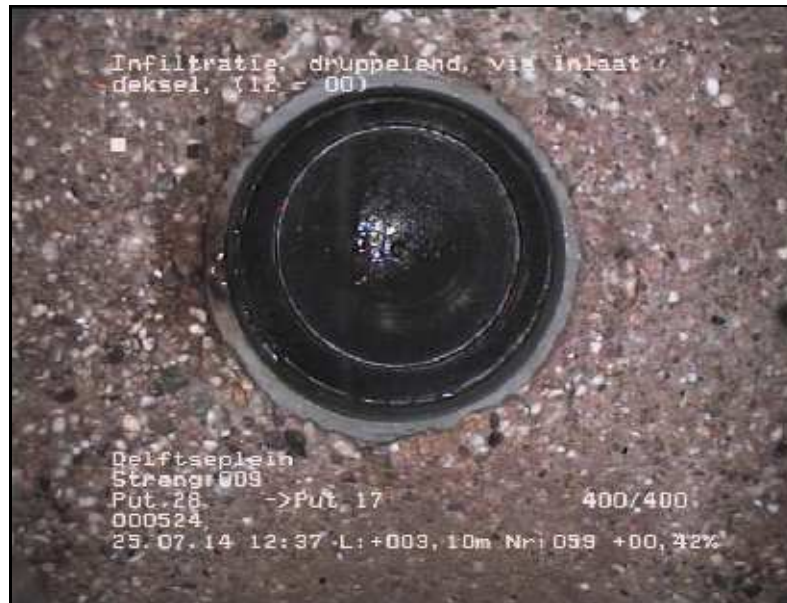
FOTO 059 3.10 m Video DVD01  
Infiltratie, druppelend, via inlaat deksel

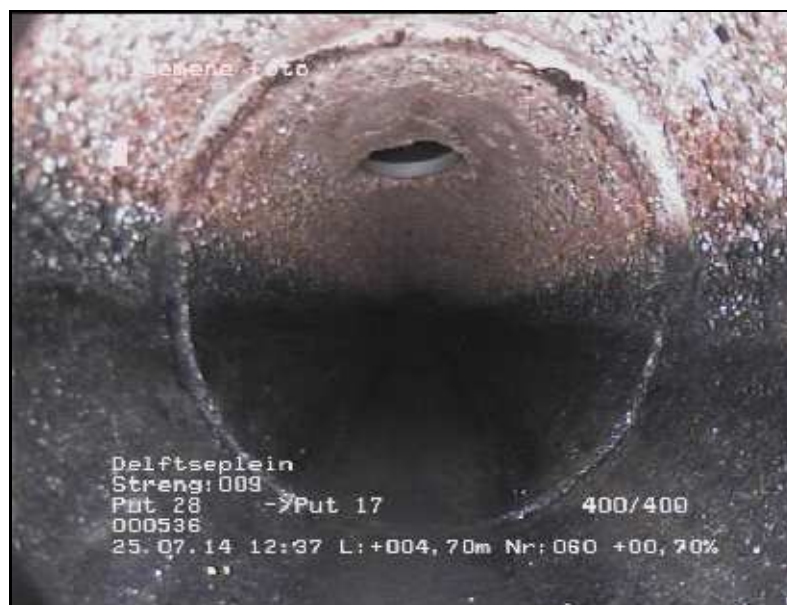
FOTO 060 4.80 m Video DVD01  
Infiltratie, doorzweten, via voegen tussen buizen

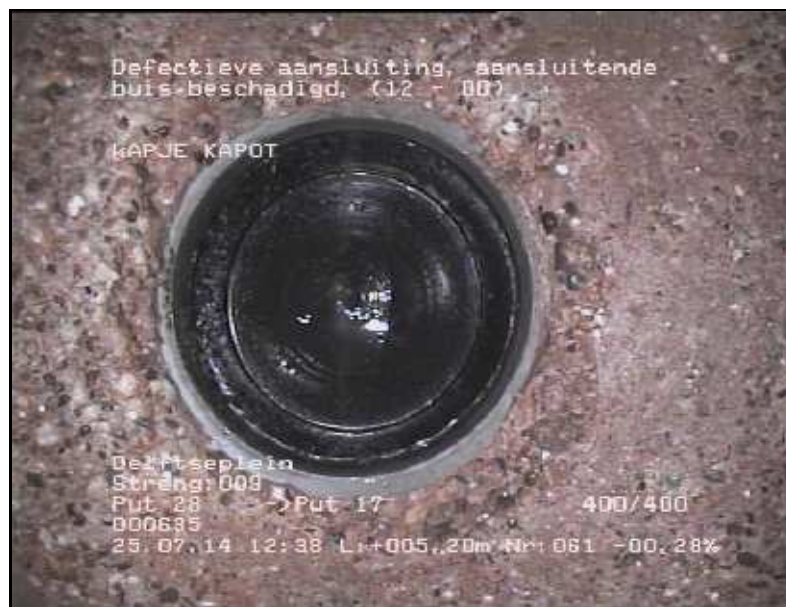
FOTO 061 5.20 m Video DVD01  
Defectieve aansluiting, aansluitende buis beschadigd; Kapje kapot

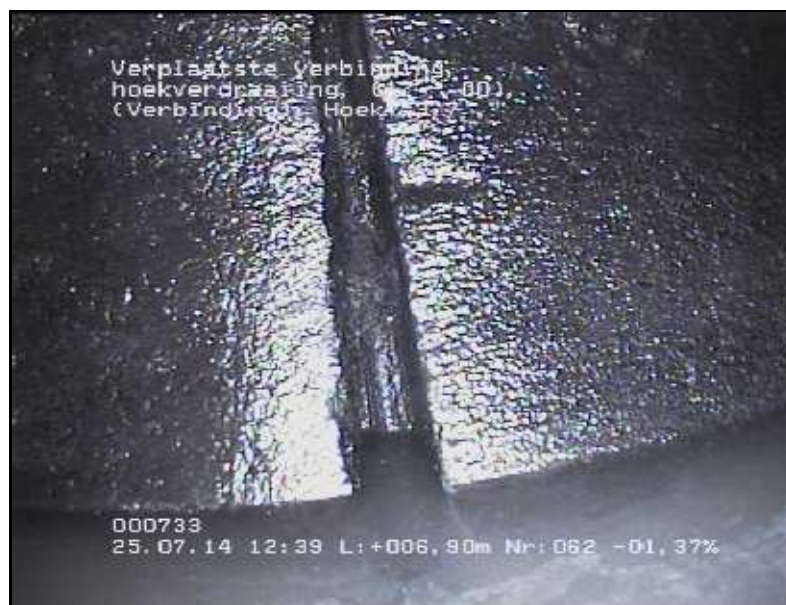
FOTO 062 6.90 m Video DVD01  
Verplaatste verbinding, hoekverdraaiing, Hoek = 3,70°

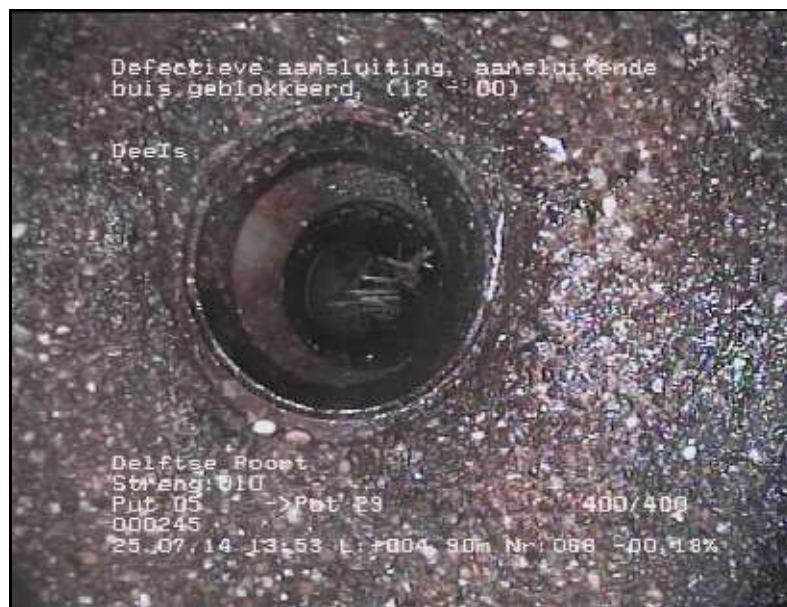
FOTO 066 4.90 m Video DVD01  
Defectieve aansluiting, aansluitende buis geblokkeerd; Deels

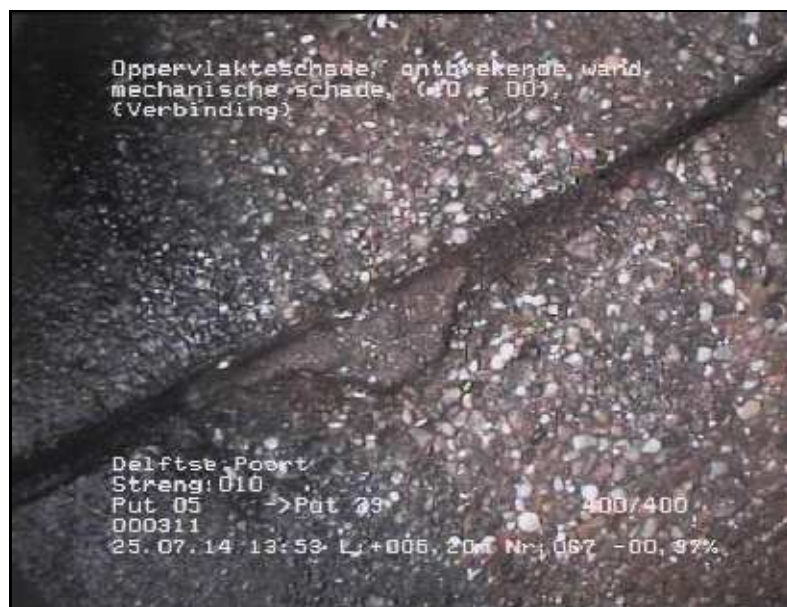
FOTO 067 5.20 m Video DVD01  
Oppervlakteschade, ontbrekende wand, mechanische schade

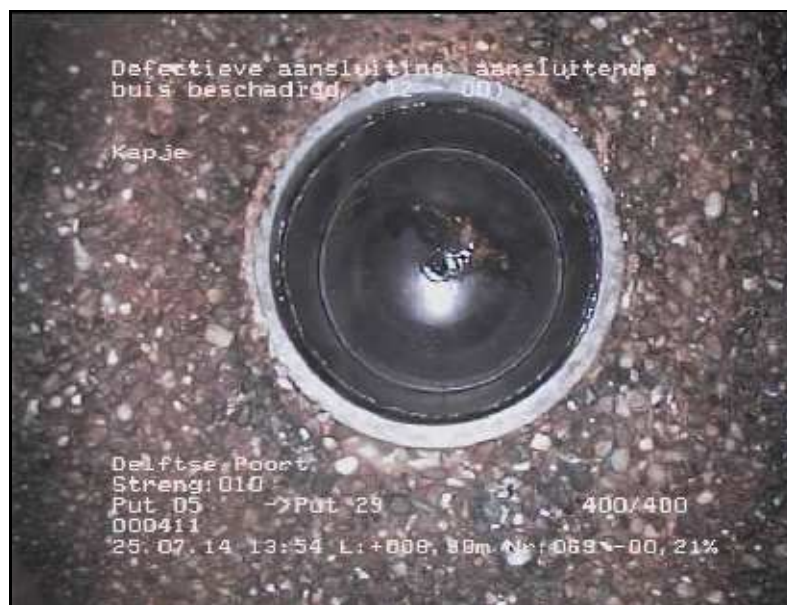
FOTO 069 6.90 m Video DVD01  
Defectieve aansluiting, aansluitende buis beschadigd; Kapje

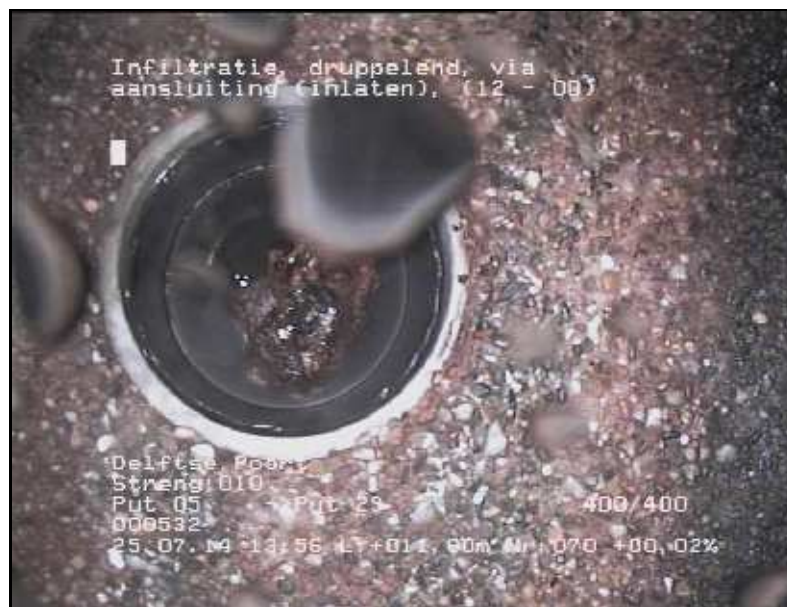
FOTO 070 11.00 m Video DVD01  
Infiltratie, druppelend, via aansluiting (inlaten)

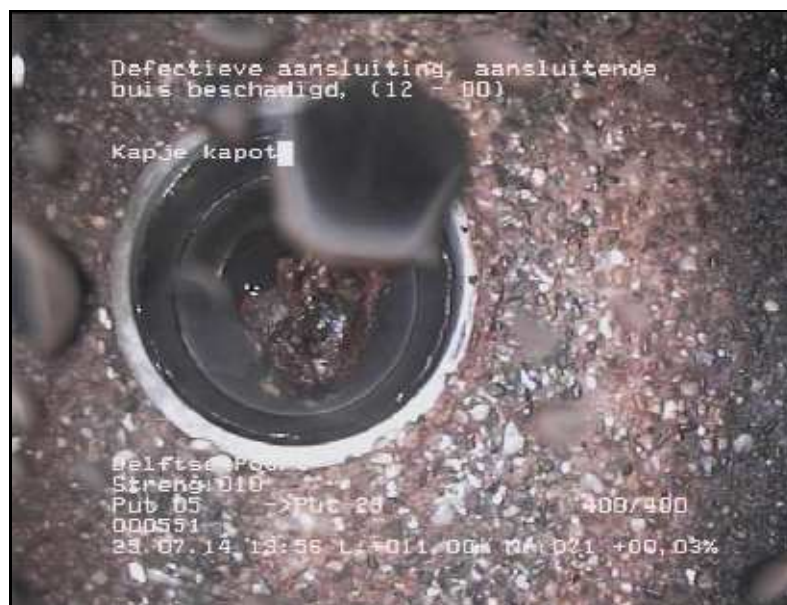
FOTO 071 11.00 m Video DVD01  
Defectieve aansluiting, aansluitende buis beschadigd; Kapje kapot

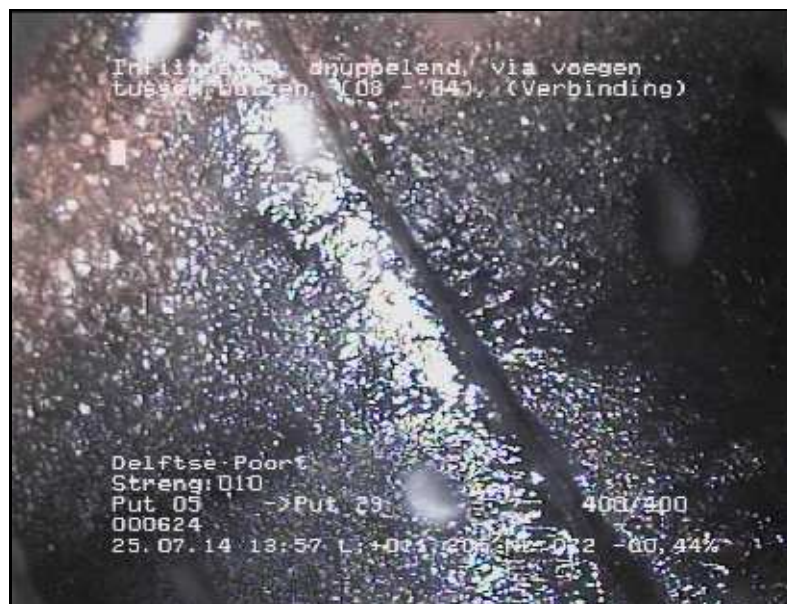
FOTO 072 11.20 m Video DVD01  
Infiltratie, druppelend, via voegen tussen buizen

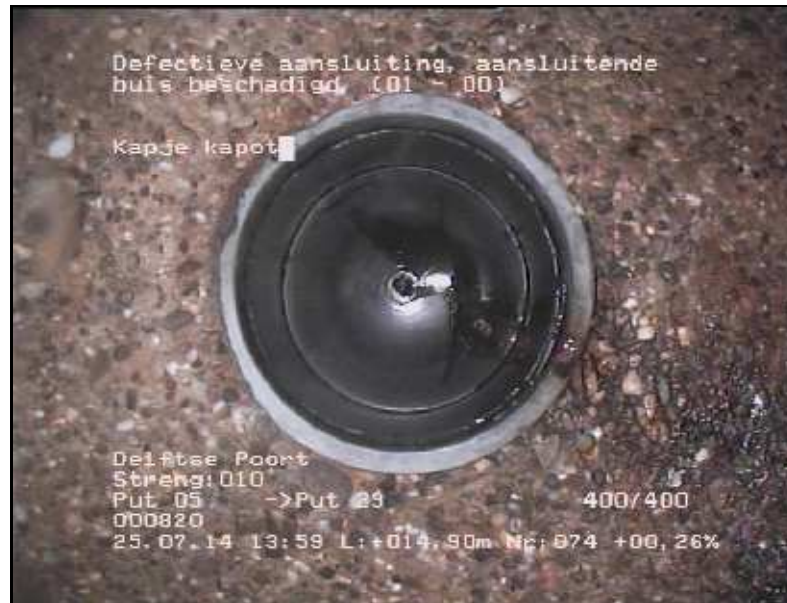
FOTO 074 14.90 m Video DVD01  
Defectieve aansluiting, aansluitende buis beschadigd; Kapje kapot

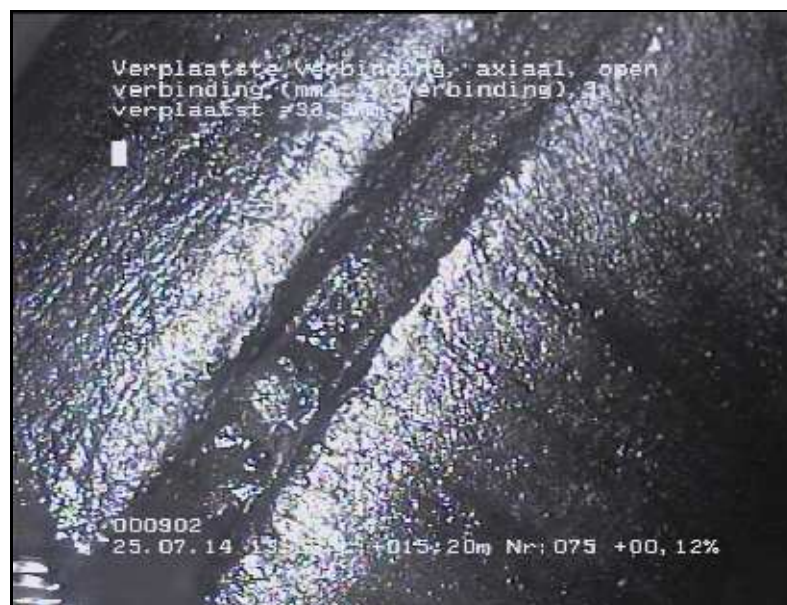
FOTO 075 15.20 m Video DVD01  
Verplaatste verbinding, axiaal, open verbinding (mm): 3, verplaatst = 33,90mm

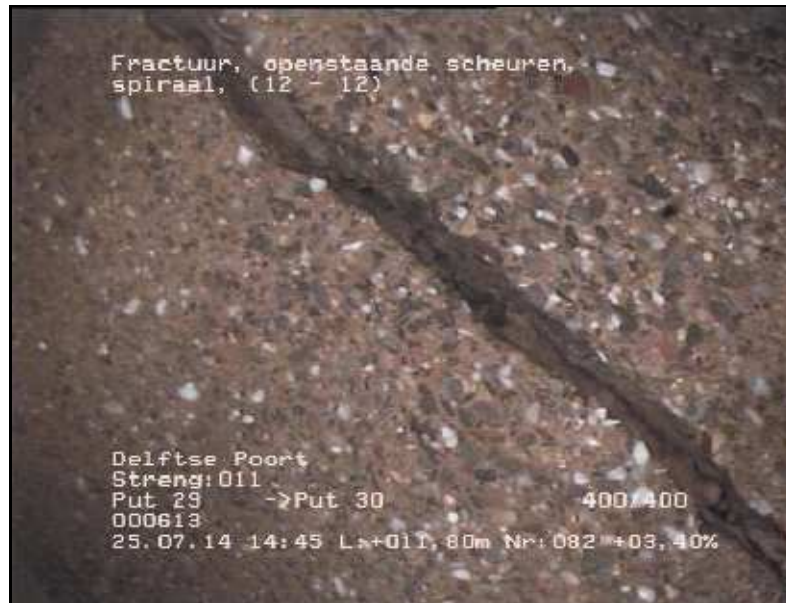
FOTO 082 11.80 m Video DVD01  
Fractuur, openstaande scheuren, spiraal

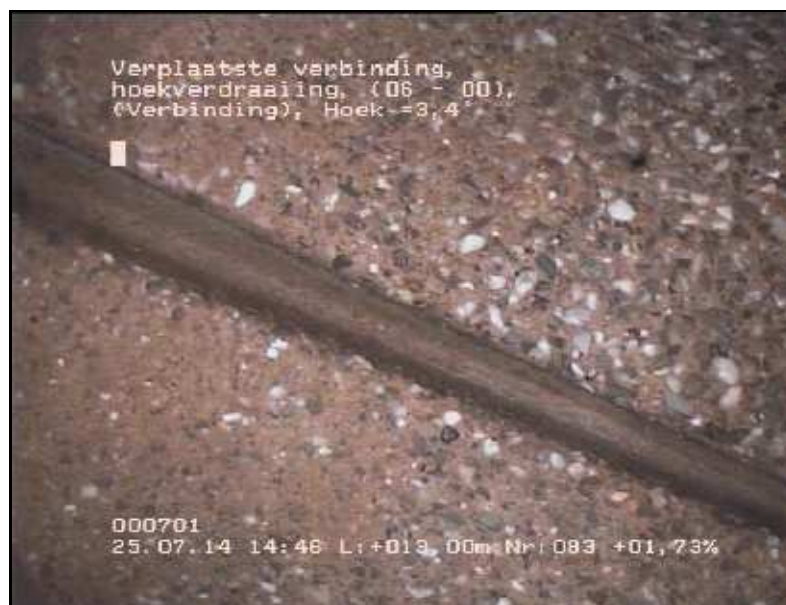
FOTO 083 13.00 m Video DVD01  
Verplaatste verbinding, hoekverdraaiing, Hoek = 3,40°

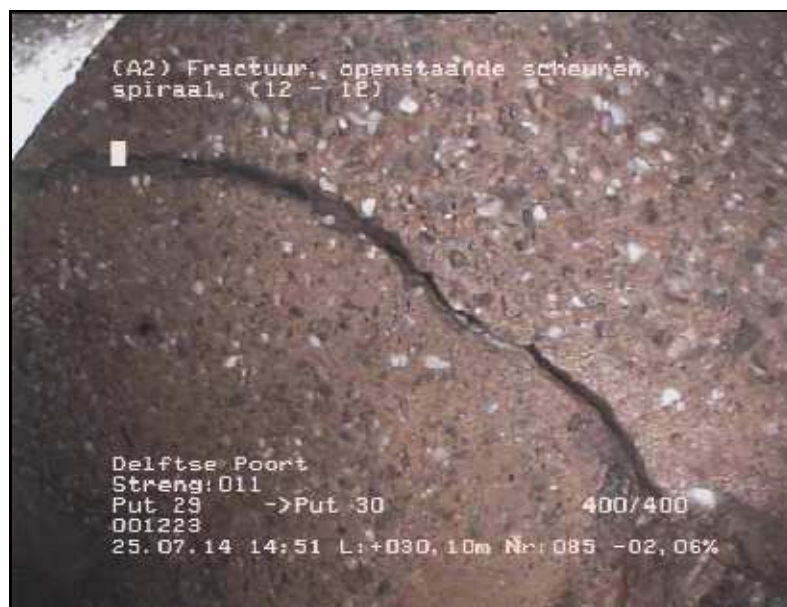
FOTO 085 30.10 m Video DVD01  
Fractuur, openstaande scheuren, spiraal

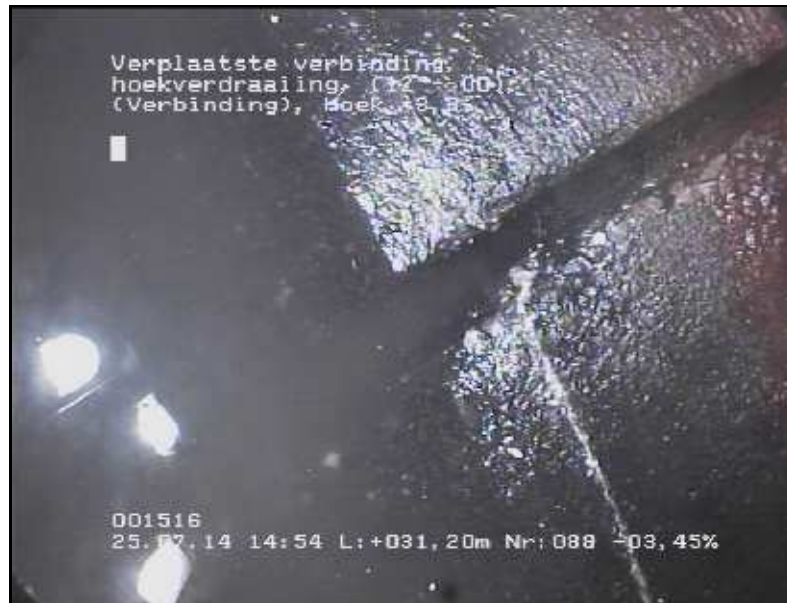
FOTO 088 31.20 m Video DVD01  
Verplaatste verbinding, hoekverdraaiing, Hoek = 3,30°

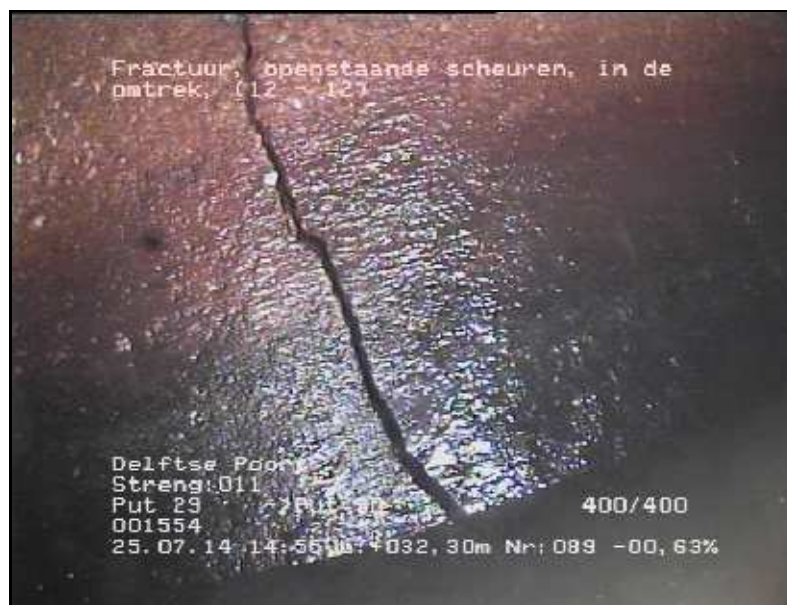
FOTO 089 32.30 m Video DVD01  
Fractuur, openstaande scheuren, in de omtrek

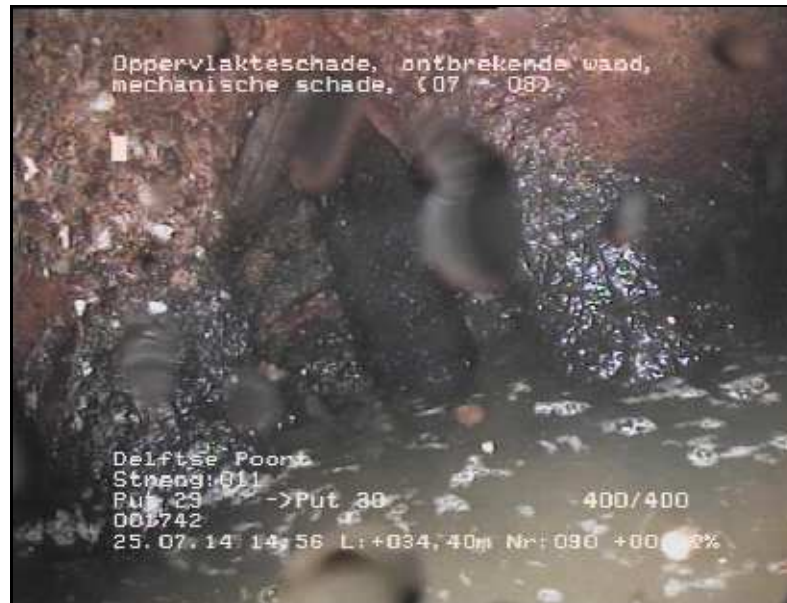
FOTO 090 34.40 m Video DVD01  
Oppervlakteschade, ontbrekende wand, mechanische schade

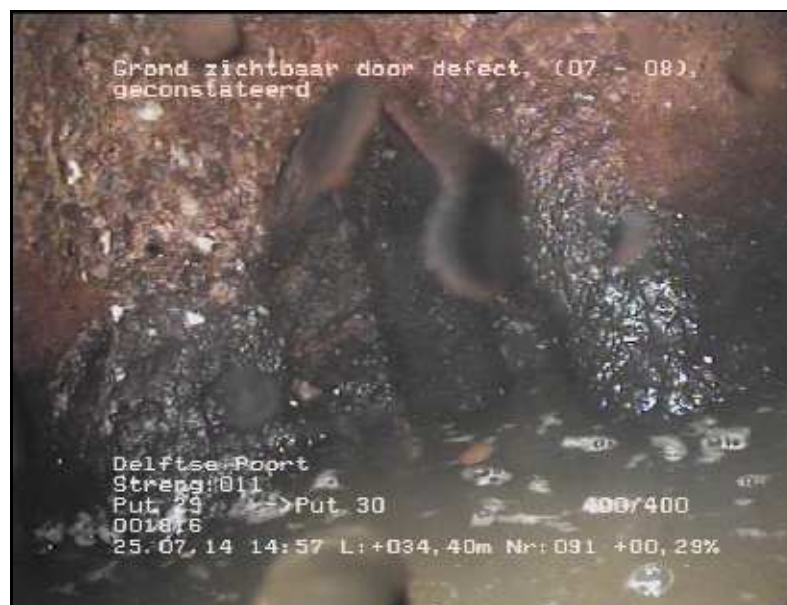
FOTO 091 34.40 m Video DVD01  
Grond zichtbaar door defect, geconstateerd
