**RAPPORTAGE:**

**Rijdende camera**

Rapportnummer: 34300278

<b>Rapportnummer</b>	:	<b>34300278</b>
<b>Opdrachtgever</b>	:	<b>Gebr. Kloens Bestratingen bv</b>
<b>Plaats</b>	:	<b>Rotterdam</b>
<b>Datum</b>	:	<b>25-7-2014 - 25-7-2014</b>
<b>Soort inspectie</b>	:	<b>Rijdende camera</b>
<b>Geïnspecteerde diameters</b>	:	<b>400/600, Ø400, Ø500, Ø600</b>
<b>Totale strenglengte</b>	:	<b>170.6 m</b>
<b>Geïnspecteerde lengte</b>	:	<b>177.3 m</b>
<b>Reiniging verricht door</b>	:	<b>vandervalk+degroot</b>
<b>Inspectie verricht door</b>	:	<b>J. Oskam</b>
<b>Algemeen commentaar</b>	:	<b>Insp. gemengd-stelsel, Delftseplein te Rotterdam.</b>

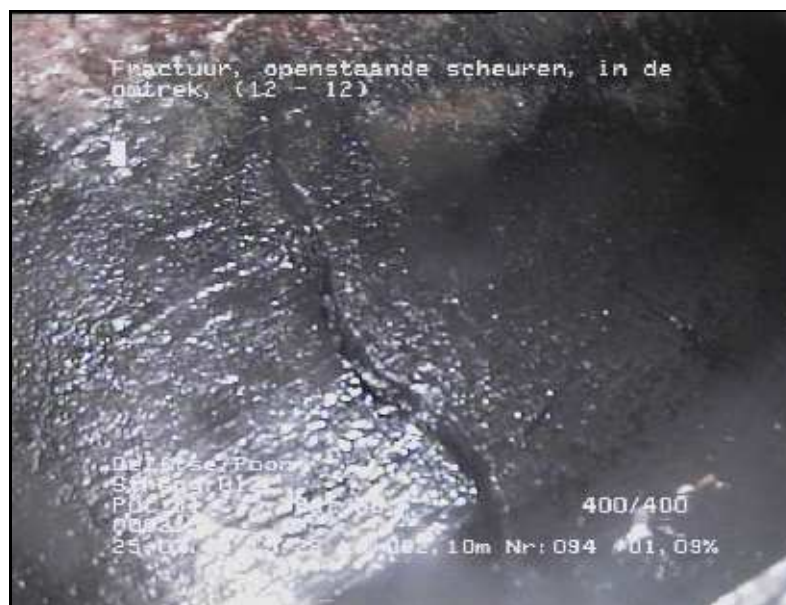
FOTO 094 2.10 m Video DVD01  
Fractuur, openstaande scheuren, in de omtrek

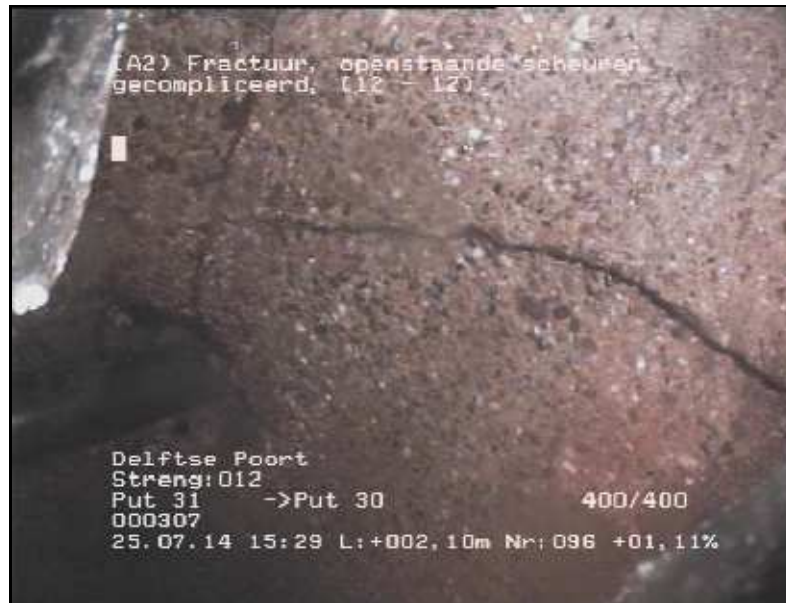
FOTO 096 2.10 m Video DVD01  
Fractuur, openstaande scheuren, gecompliceerd

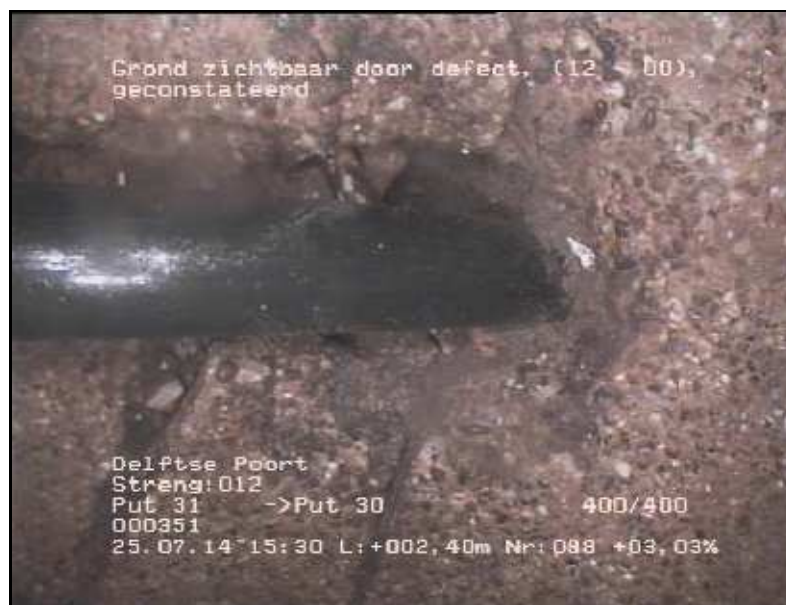
FOTO 098 2.40 m Video DVD01  
Grond zichtbaar door defect, geconstateerd

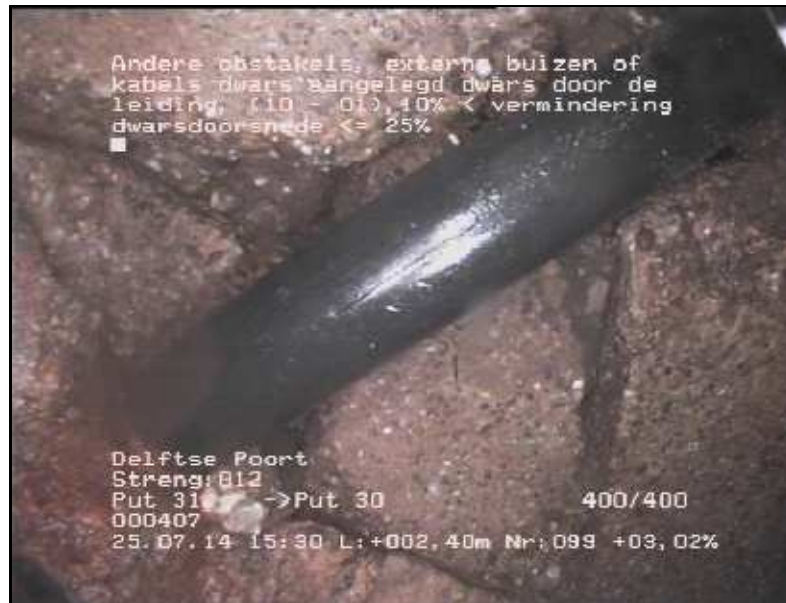
FOTO 099 2.40 m Video DVD01  
Andere obstakels, externe buizen of kabels dwars aangelegd dwars door de leiding, 10% < vermindering dwarsdoorsnede <= 25%

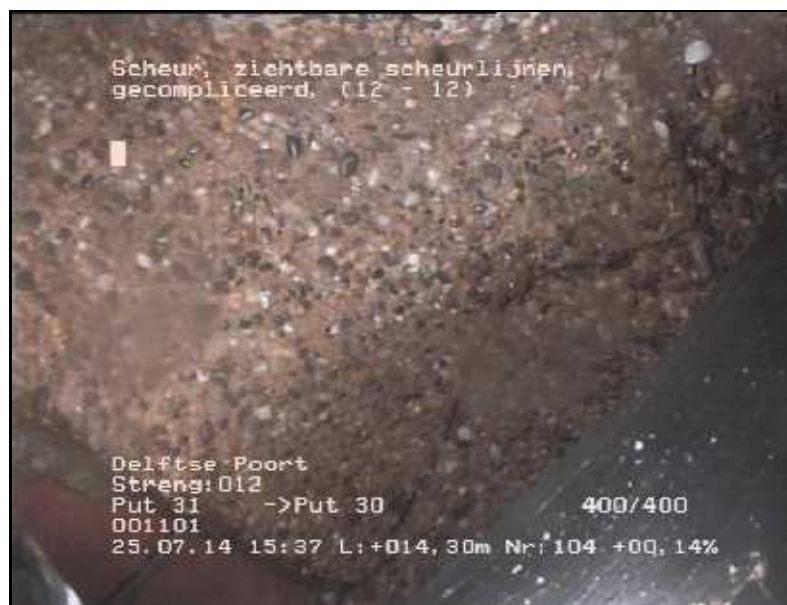
FOTO 104 14.30 m Video DVD01  
Scheur, zichtbare scheurlijnen, gecompliceerd

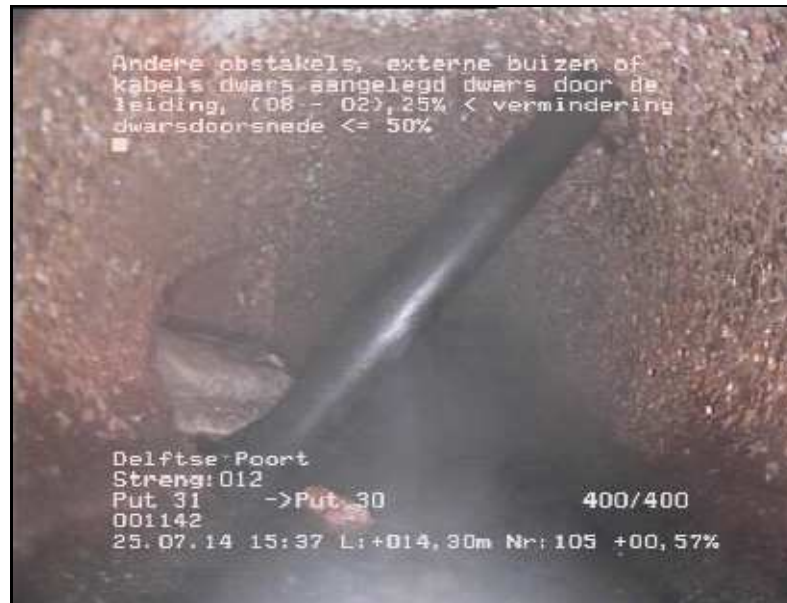
FOTO 105 14.30 m Video DVD01  
Andere obstakels, externe buizen of kabels dwars aangelegd dwars door de leiding, 25% < vermindering dwarsdoorsnede <= 50%

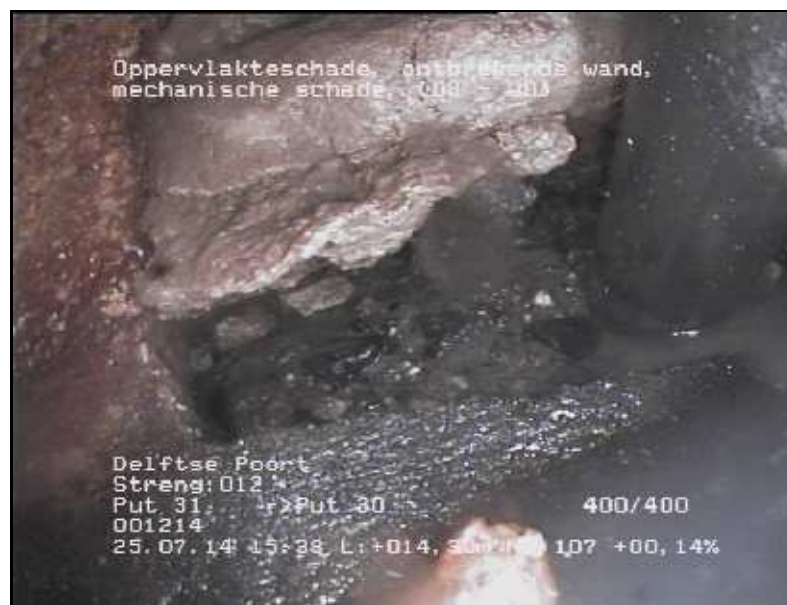
FOTO 107 14.30 m Video DVD01  
Oppervlakteschade, ontbrekende wand, mechanische schade
