## **BOOMONDERZOEK BEEMSTERSTRAAT**

**In verband met renovatie**

Stadsdeel Amsterdam Noord

Projectnummer : P13129  
Datum : 13 augustus 2013

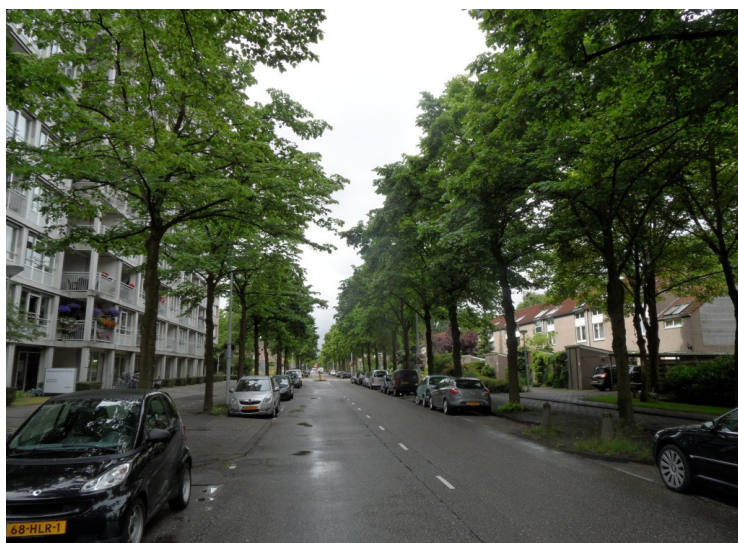
Foto 1, Hollandse lindes aan weerszijden rijbaan

De 118 Hollandse lindes staan voornamelijk langs de rijbaan in het voetpad of een schampstrook. Bij tweederde van deze bomen is de verharding licht tot matig opgedrukt. Bij nog eens 15 bomen is het plantgat juist verzakt. De meeste bomen zijn halfwas, vijf bomen zijn volgroeid. Ruim driekwart van de bomen vertoont een matige scheutgroei, drie bomen vertonen een slechte groei. De overige bomen vertonen een redelijke tot goede groei. Boom 103 stond er erg slecht bij. Een slechte bladbezetting en het aanwezige blad was erg geel. Bij het optillen van een stoeptegels was een duidelijke grijsverkleuring van het onderliggende zand te zien. De oorzaak is waarschijnlijk een gaslek. Dit is direct aan Liander gemeld.

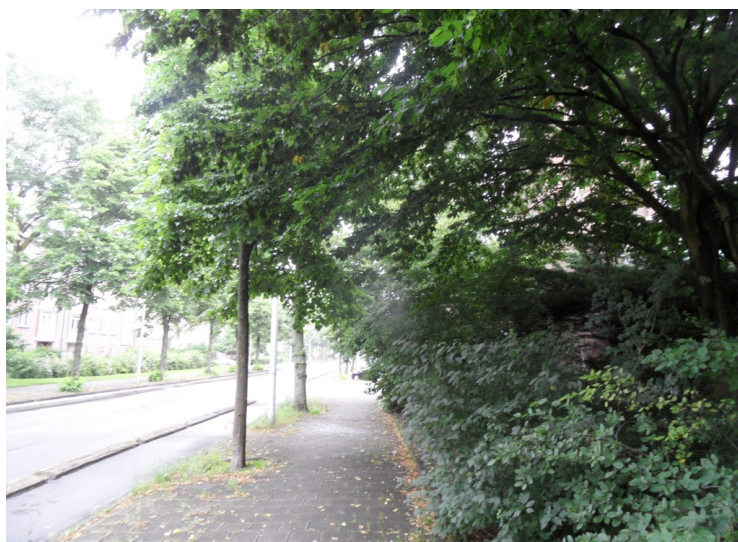
De nieuw opgenomen bomen staan verspreid langs de Beemsterstraat. Over het algemeen staan de bomen net buiten het werkterrein, maar hangt de kroon boven/binnen de werkgrens. De belangrijkste bomen zijn de veldesdoorns, de haagbeuken, de witte acacia, de gewone es en de gewone esdoorns. Alle vertonen een redelijke groei en, afgezien van wat (licht) dood hout, geen noemenswaardige gebreken.

Foto 2, boom 88A(rechts) hangt boven het werkterrein

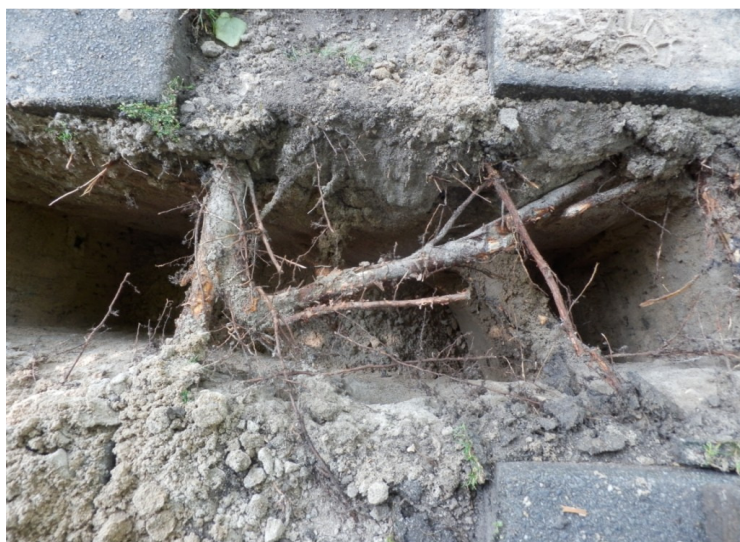
De beworteling bij de Hollandse lindes concentreert zich in het bomenzand. Deze beworteling is zeer intensief en fijn, met wortels tot vier centimeter in doorsnede. Het bomenzand biedt de bomen niet voldoende voedingsstoffen, daarom zoeken enkele oppervlakkige wortels vlak onder de tegels een weg naar voedingsstoffen. In het uiterst humusarme zand rond het bomenzand is slechts lokaal extensieve, fijne beworteling aangetroffen. Ofwel vlak onder de tegels of vlak boven de gleyzone.

Foto 3, profielkuil met oppervlakkige grove wortels

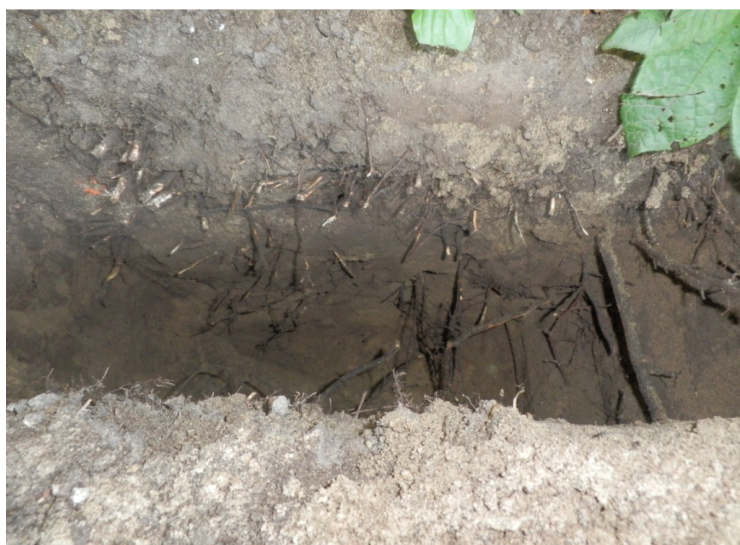
In de heestervakken is de beworteling, in de bovenste 45 cm – mv, matig intensief tot intensief en fijn, met grove wortels tot 1 cm in doorsnede. Dieper zijn hier geen wortels aangetroffen.

*Foto 4, intensieve, fijne beworteling in heestervak*

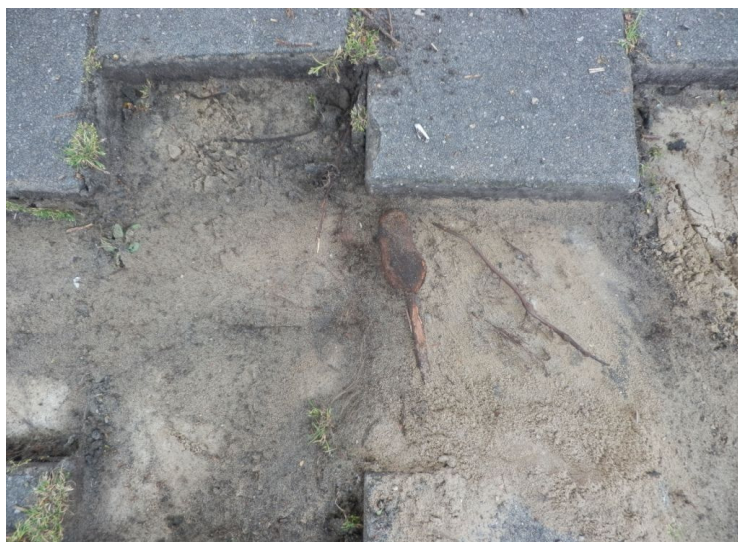
Vooraf bij het verwijderen van de verharding en de opsluitbanden is er een risico op het beschadigen van de wortels van bomen. Boomwortels hebben de neiging om grensvlakken te volgen, daarom groeien ze vaak dicht tegen de opsluitbanden. Bovendien zitten er veel wortels vlak onder de tegelverharding van het voetpad, als gevolg van de beperkte groeiplaats. Als de banden of de tegels met de bak van de kraan of shovel verwijderd worden, is er een grote kans op beschadiging.

Foto 5, oppervlakkige beworteling

Als volgens de beschermende voorwaarden, genoemd in paragraaf 3.5, gewerkt wordt, dan blijft de schade voor de bomen beperkt.

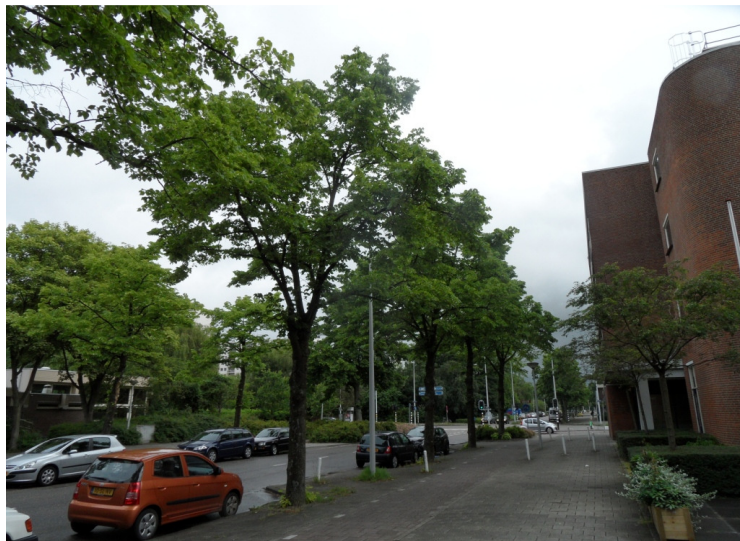
- Bij de bomen 18 tot en met 43 en 61 tot en met 80, komt de sleuf in de rijbaan. Dit levert voor de beworteling vrijwel geen schade op, mits de sleuf volledig buiten de huidige bandenlijn (in het asfalt van de rijbaan) gegraven wordt. Indien de sleuf dicht bij de bomen komt te liggen is ernstige schade aan beworteling onvermijdelijk. Enige schade aan de kroon is te verwachten.

Foto 6, boom 31 op de voorgrond, het riool komt hier in de rijbaan

De sleuf moet volledig buiten de schampstrook, waar de bomen in staan, worden gegraven. Is dit niet mogelijk, dan zijn de bomen niet te handhaven.

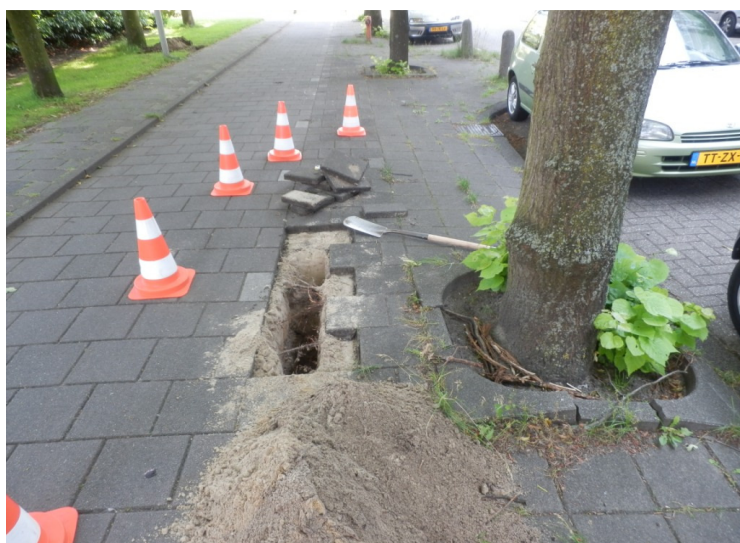
- Bij de bomen 136 tot en met 139 komt de sleuf in het fietspad te liggen, dicht bij de bomen. Dit betekent voor deze bomen aanzienlijke wortelschade dicht bij de stamvoet. De hoeveelheid wortelschade voor de bomen 136A tot en met 139A valt erg mee, aangezien deze bomen nauwelijks onder voetpad en fietspad wortelen. Voor beide groepen bomen geldt wel dat aanzienlijke schade aan de kroon te verwachten is.

Foto 7, de sleuf voor het riool komt op de rand van het fietspad

- De bomen 136 tot en met 139 zijn niet te handhaven bij de gekozen werkwijze. Een mogelijke oplossing zou het verplaatsen van het riooltracé naar de rijbaan kunnen zijn. Als dit geen optie is, dan zou het tracé eventueel naar het naastliggende gazon opgeschoven kunnen worden. Voor duurzaam behoud van de bomen moet het tracé tenminste 2 meter opgeschoven worden. Dit gaat dan wel ten kostte van de bomen 136A tot en met 139A.
- De bomen 140 tot en met 143 zijn te handhaven.
- De bomen 144 tot en met 161 zijn te handhaven.

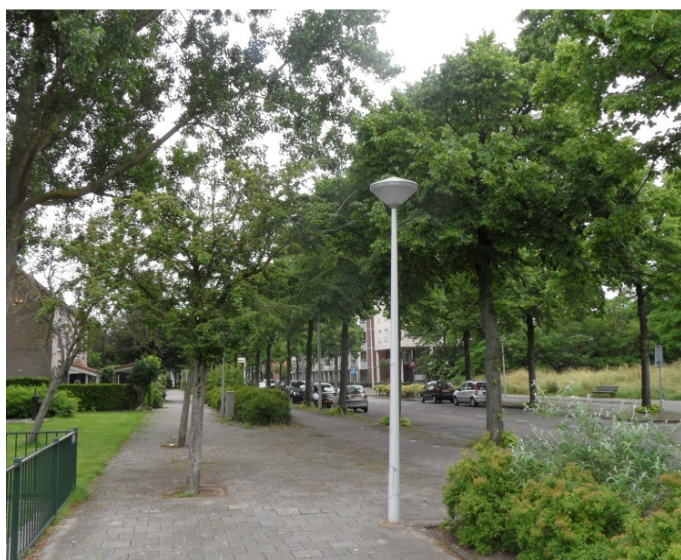
- De bomen 110A, 120 en 121 staan dicht op het tracé. Boom 110A staat ter plaatse van de te graven sleuf en is dus niet te handhaven. De bomen 120 en 121, twee aftakelende meidoorns, hebben een toekomstverwachting korter dan 10 jaar. Deze kunnen het beste voorafgaand aan de werkzaamheden verwijderd worden.

Foto 8, de meidoorns 120 en 121

- De bomen 12 tot en met 17 en 81 zijn te handhaven.
- De bomen 87 tot en met 90 zijn niet te handhaven bij de gekozen werkwijze. Een mogelijke oplossing zou het verplaatsen van het riooltracé naar de rijbaan kunnen zijn. Als dit geen optie is, dan zou het tracé eventueel naar het naastliggende bosplantsoenvak opgeschoven kunnen worden. Voor duurzaam behoud van de bomen moet het tracé tenminste 3 meter opgeschoven worden. Dit gaat dan wel ten kostte van de bomen 87A, B, C, 88A, 89A en 90A.
- De bomen 110 tot en met 135 zijn te handhaven, afgezien van 110A, 120 en 121.

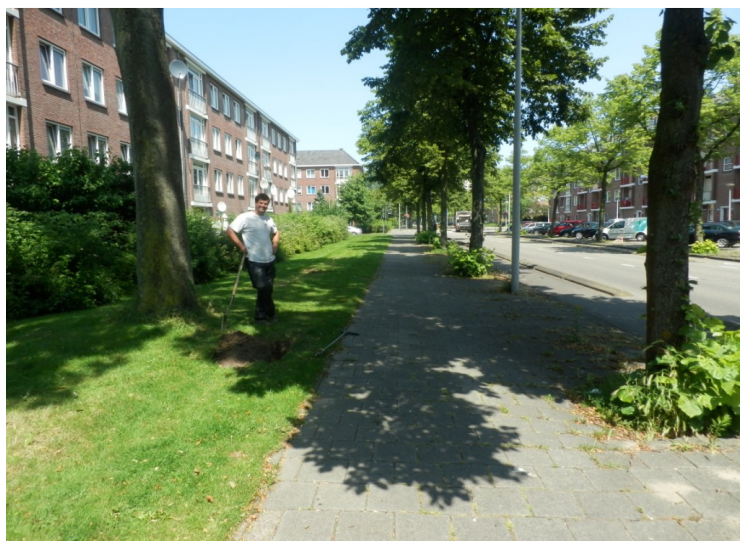
Bij de bomen 91 tot en met 109 komt de sleuf achter de bomen in het gazon. Dit betekent voor deze bomen aanzienlijke schade aan de beworteling. Vooral bij de bomen 91 tot en met 98, aangezien de sleuf hier op 2,2m uit het hart van de stam komt. Bij de bomen 99 tot en met 109 komt de sleuf op 3,2 m uit het hart van de stam. Acute problemen met de stabiliteit zijn hier niet te verwachten, maar wel in de opname van water en voedingsstoffen, door het verlies aan opnamecapaciteit. De bomen 91A en 93A staan dusdanig dicht op de sleuf dat ze niet te handhaven zijn. Voor het graven van de sleuf moeten zware wortels tot vlak bij de stamvoet afgezet worden, dit levert een acuut stabiliteitsrisico op.

*Foto 9, de bomen 93A (links) en 93 (rechts) behoud van beide bomen is alleen mogelijk als het riooltracé naar de rijbaan verplaatst wordt.*

- De bomen 91 tot en met 98 zijn niet te handhaven bij de gekozen werkwijze. Dit is op te lossen door het tracé 2 meter verder van de bomen af te projecteren. Een andere mogelijkheid is het tracé in de rijbaan te projecteren.
- De bomen 91A en 93A zijn niet te handhaven. Een oplossing is het verplaatsen van de sleuf naar het voetpad, dat gaat dan ten kostte van de bomen 91 tot en met 93. Een andere optie is het verplaatsen naar de rijbaan.
