e140248001-2

Verhardingsadvies N409 Provincie Utrecht
Traject km 11,7 – km 12,7

Projectnummer : e140248001-2
Offertenummer en datum : Raamcontract 956-2013, perceel 1 d.d. 30-07-2014
Titel rapport : Verhardingsadvies N409
Status rapport : Definitief

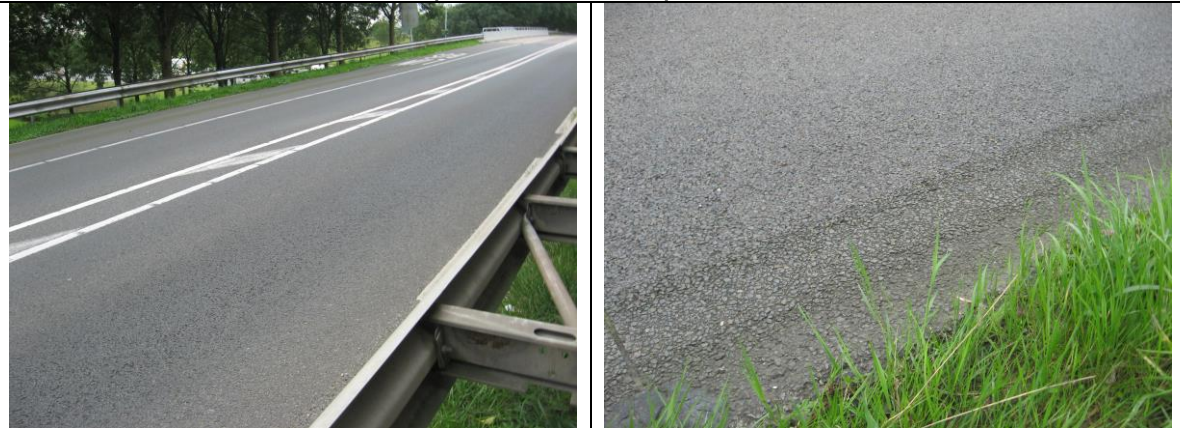
Tabel 1 Resultaten schouw N409 (km 11,7 – km 12,0)

Op het gedeelte van de N409 tussen km 11,7 en 12,0 is het asfalt in de rijsporen gerafeld. Verder zijn aan de rand van de busstrook (aan de rechterzijde) ter plaatse van de vermoedelijke weggefreeste markering rafeling aanwezig. Op de busstrook is tevens lichte spoorvorming aanwezig.

- Rijbaanbreed profielfrezen 80 mm asfalt;
- Rijbaanbreed aanbrengen van 80 mm asfalt bestaande uit:
 - 45 mm tussenlaag AC 16 bind TL-C met vervangende eis voor de f_c van te hoogste 0,1 $\mu\text{m}/\text{m}/\text{n}$ en met vervangende eis voor de ϵ_6 van minimaal 115 $\mu\text{m}/\text{m}$;
 - 35 mm deklaag SMA-NL 11B.

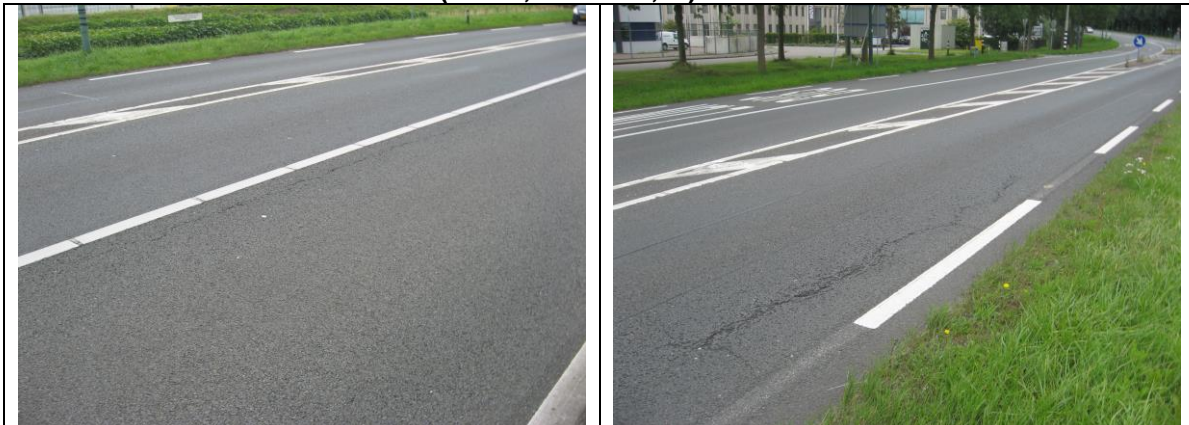
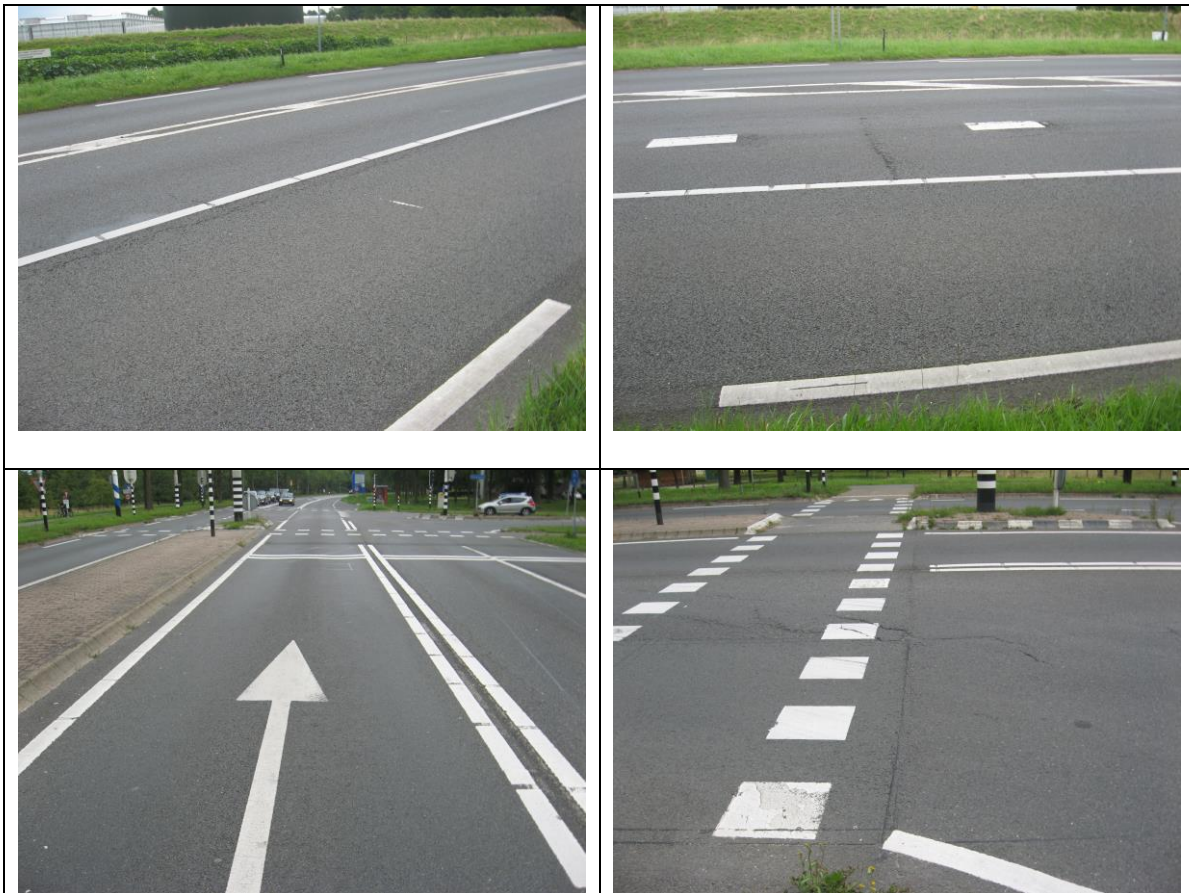
Tabel 2 Resultaten schouw N409 (km 12,0 – km 12,35)

Onderstaand zijn de waargenomen schades op het gedeelte tussen km 12,0 en km 12,35 beschreven:

- dwars- en langsscheuren;
- doorgescheurde langsnaad;
- spoorvorming nabij VRI-installaties;
- scheurvorming;
- vette plekken;
- lichte rafeling.

Met name het gedeelte tussen km 12,0 en km 12,1 vertoont meer structurele schade in de vorm van dwars- en langscheuren zowel op de bustrook als op de rijstroken. De waargenomen langscheur op de busbaan is vermoedelijk een doorgescheurde langsnaad. Verder is op het gedeelte tussen km 12,0 en 12,35 met name nabij de VRI-installaties spoorvorming aanwezig (matige spoorvorming op de zwaar belaste strook, doorgaande rijstrook). Ter plaatse van de opstelstroken van de rechtsaffer en de busbaan zijn licht tot ernstige scheurvorming aanwezig. Het deel na de kruising (tussen km 12,2 en km 12,35) vertoont behoudens enige vette plekken en rafeling weinig schade.

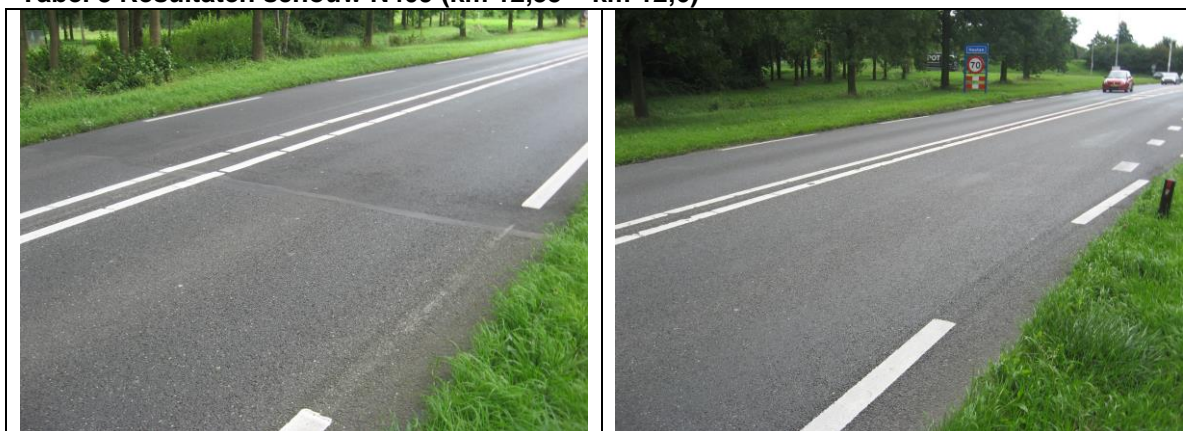
Tabel 3 Resultaten schouw N409 (km 12,35 – km 12,6)

Op dit gedeelte zijn behoudens één reparatievak en enige vette plekken (vetslaan) geen ernstige schades geconstateerd.

- Rijbaanbreed profielfrezen 80 mm asfalt (teerhoudend vanaf een diepte van 50 mm onder het wegooppervlak);
- Rijbaanbreed aanbrengen van 80 mm asfalt bestaande uit:
 - 45 mm tussenlaag AC 16 bind TL-C;
 - 35 mm deklaag SMA-NL 11B.

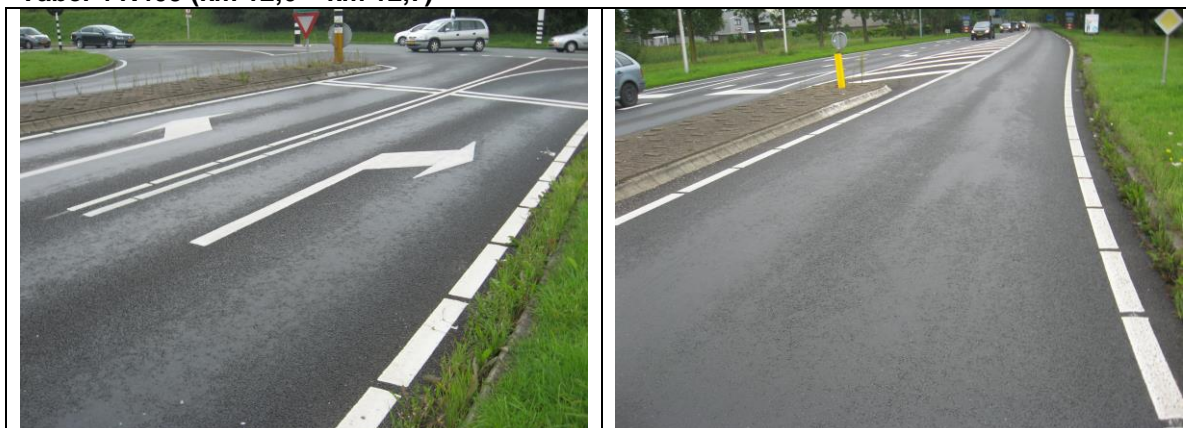
Tabel 4 N409 (km 12,6 – km 12,7)

Op het gedeelte van de N409 tussen km 12,6 en km 12,7 is recentelijk onderhoud gepleegd (er ligt een nieuwe deklaag). De deklaag op dit gedeelte ziet er met name in de rijsporen glad uit (vet geslagen). Verder is op dit gedeelte geen schade zichtbaar.

Aangezien op dit gedeelte recentelijk onderhoud is gepleegd, wordt geadviseerd om hier geen onderhoud uit te voeren. Hierbij wordt opgemerkt dat de deklaag met name in de rijsporen er glad uit ziet. Gladde of vette deklagen kunnen zorgen voor een lage stroefheid. Mogelijk dat het gladde uiterlijk veroorzaakt wordt doordat de bitumenhuid die nog niet volledig is weggesleten. Een andere mogelijkheid is dat het aangebrachte mengsel overvuld is geweest en vervolgens vetgeslagen. Geadviseerd wordt om te situatie enige maanden te monitoren.

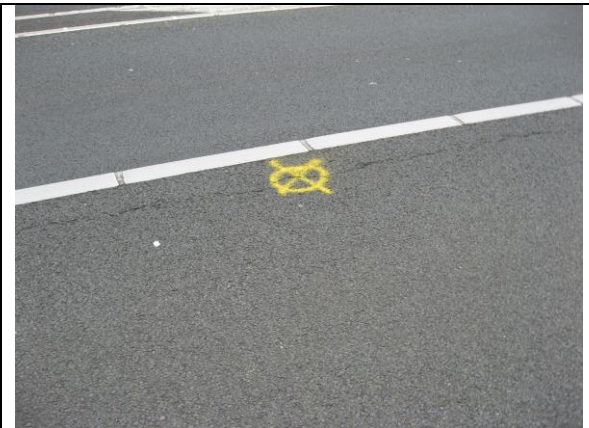
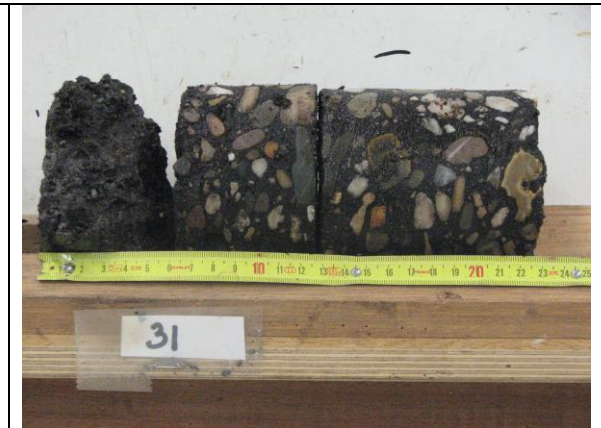
Tabel 5 Schadeonderzoek N409

<p>Schadebeeld en schadelocatie: Langsnaad in de busstrook t.p.v. km 12,05</p>	<p>Schadebeschrijving: Het asfaltpakket is gescheurd tot een diepte van 60 mm en ligt los op ca. 60 mm en 130 mm vanaf bovenkant asfaltverharding</p>

Uit de inventarisatie van de boring, die ter plaatse van de langsnaad op de busstrook (langs de scheidsmarkering, km 12,05) is uitgevoerd, blijkt dat het asfaltpakket gescheurd is tot een diepte van 60 mm (waarbij het bovenste gedeelte van het asfaltpakket afgebrokkeld is). Tevens blijkt dat het asfaltpakket los ligt op ca. 60 mm en 130 mm vanaf bovenkant asfaltverharding. Het asfaltpakket gedraagt zich niet meer als één geheel.

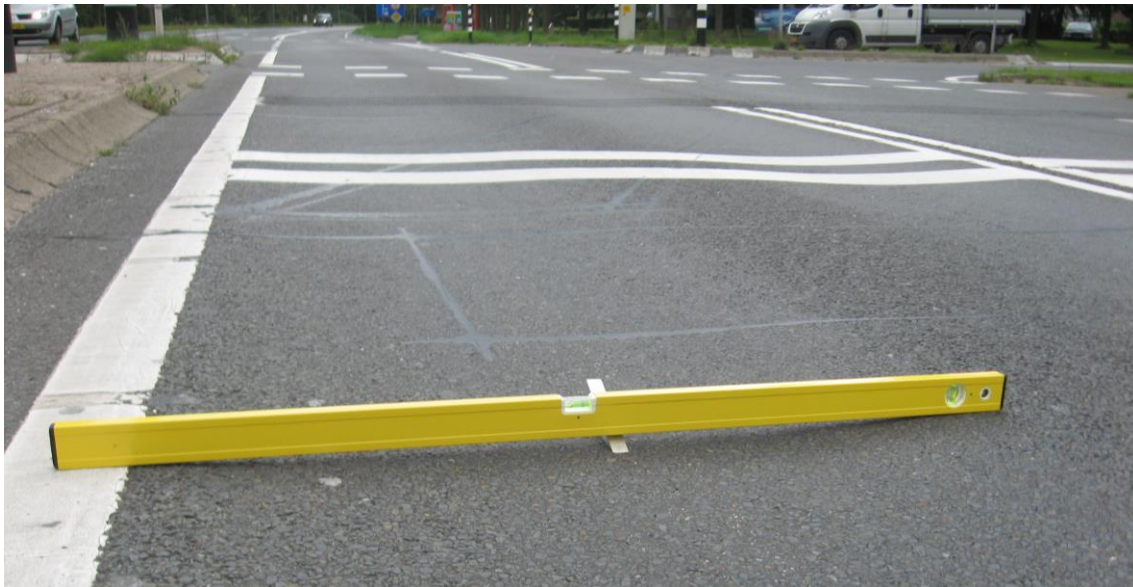
Tijdens de visuele schouw op de N409 is geconstateerd dat er bij de VRI-installaties (kruising Essenkade) spoorvorming aanwezig is. De spoorvorming is relatief breed en er zijn geen opstaande randen zichtbaar.

Figuur 2 Spoorvorming (17 mm) nabij de VRI-installatie (kruising Essenkade)

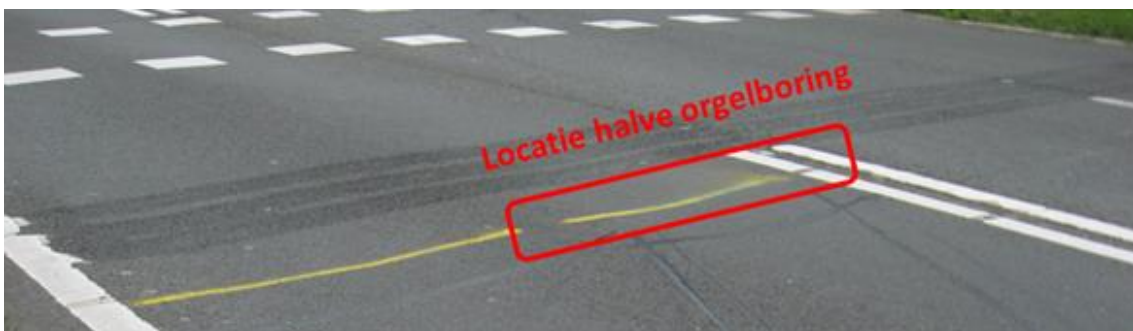
Ter verificatie uit welke constructielaag de spoorvorming afkomstig is, is er op de locatie met matige spoorvorming (kruising Essenkade, zie Figuur 2 en Figuur 3) een halve orgelboring uitgevoerd. Bij een halve orgelboring worden in het dwarsprofiel ter plaatse van het rechterrijspoor 8 kernen geboord door de gehele dikte van de asfaltverharding, met een onderlinge afstand van 0,20 meter hart op hart.

Figuur 3 Locatie halve orgelboring nabij de VRI-installatie (kruising Essenkade)

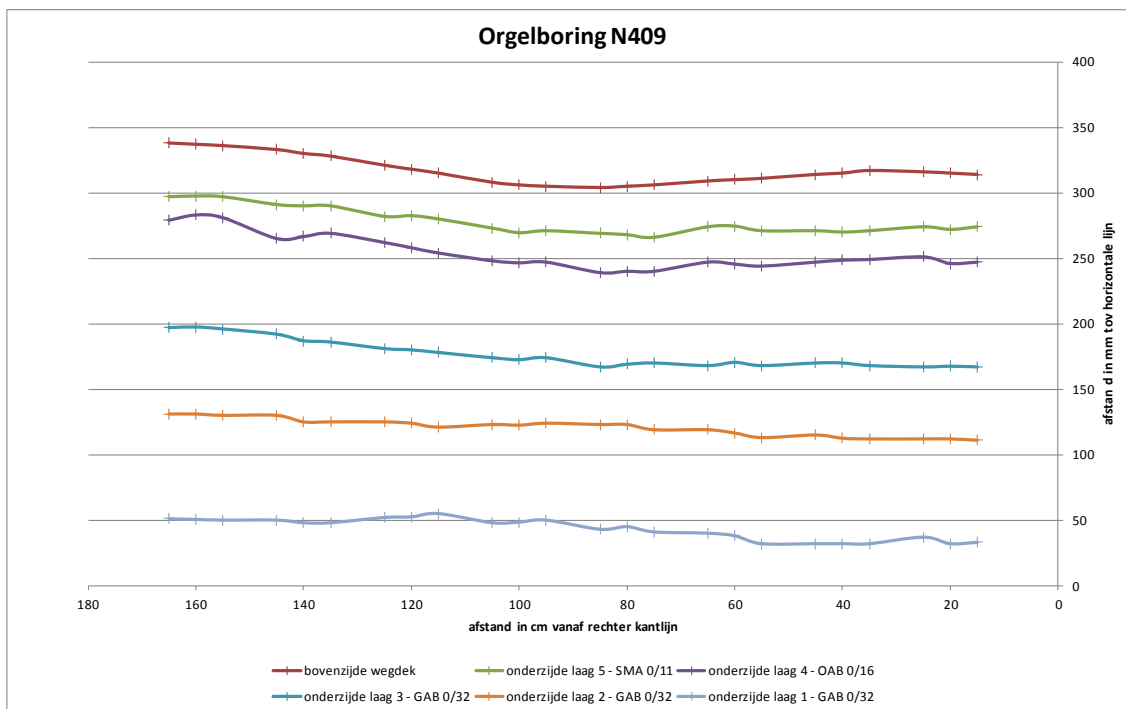
De orgelboring toont aan dat de spoorvorming afkomstig is vanuit het asfalt (zie Figuur 4). Uit de resultaten van de orgelboring blijkt dat er onder het asfaltpakket t.p.v. de halve orgelboring geen fundering ligt. De constructie bestaat uit asfalt direct op zand. Uit Figuur 4 kan opgemaakt worden dat vervormingen met name aanwezig is in vierde asfaltlaag (GAB) en in mindere mate in de SMA-deklaag. Deze asfaltlagen vertonen in het dwarsprofiel verschil in laagdikte. Hieruit kan geconcludeerd worden dat de spoorvorming afkomstig is vanuit het asfalt en niet vanuit de ondergrond.

Figuur 4 Resultaten halve orgelboring

Uit de inventarisatie van de kernen van de halve orgelboring, die ter plaatse van de VRI-installatie zijn uitgevoerd, blijkt dat de spoorvorming met name afkomstig is vanuit de vierde asfaltlaag (GAB) en in mindere mate vanuit de SMA-deklaag. Verder blijkt dat er onder het asfaltpakket t.p.v. de halve orgelboring geen fundering ligt. Het asfaltpakket ligt hier direct op zand. Gezien de geconstateerde schade en asfaltdikte wordt geadviseerd om op dit gedeelte van de N409 de bovenste 80 mm asfalt van de doorgaande rijstroken en busstrook te vervangen. De volgende onderhoudsmaatregel wordt voorgesteld:

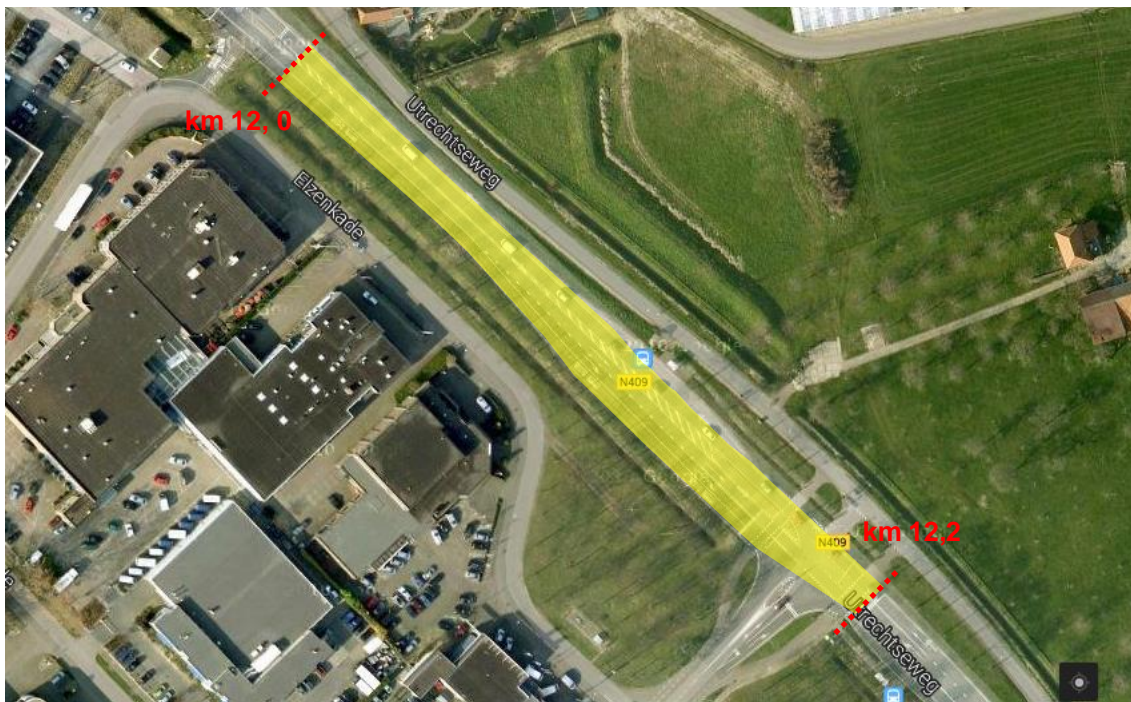
Figuur 5 Gedeelte van de N409 tussen km 12,0 en km 12,2

Op dit gedeelte van de provinciale weg N409 is veel ernstige schade zichtbaar (in de vorm van langs- en dwarsscheuren, doorgescheurde langsnaad, spoorvorming en scheurvorming nabij de VRI-installatie). Uit de kerninventarisatie van de schadeboring binnen dit gedeelte blijkt dat het asfalt gescheurd is tot een diepte van 60 mm en tevens los ligt op ca. 60 mm en 130 mm vanaf bovenkant asfaltverharding.

Doorgaande rijgedeelten km 12,0-12,2:

- Frezen 80 mm asfalt;
- Aanbrengen 80 mm asfalt, bestaande uit:
 - Tussenlaag van 45 mm AC 16 bind TL-C met vervangende eis voor de f_c van te hoogste 0,1 $\mu\text{m}/\text{m}/\text{n}$ en met vervangende eis voor de ϵ_6 van minimaal 115 $\mu\text{m}/\text{m}$;
 - Deklaag van 35 mm SMA-NL 11B, pre-blend gemodificeerd met 6% SBS-modificatie.

Rechtsaffer en busstrook km 12,08-12,18:

- Frezen 40 mm asfalt;
- Aanbrengen nieuwe deklaag:
 - Deklaag van 40 mm SMA-NL 11B, pre-blend gemodificeerd met 6% SBS-modificatie.
