## ASBESTINVENTARISATIE CONFORM BRL5052/SC540 TYPE O

"Oceaan Business Center"

Heiman Dullaertplein 74 te  
Rotterdam

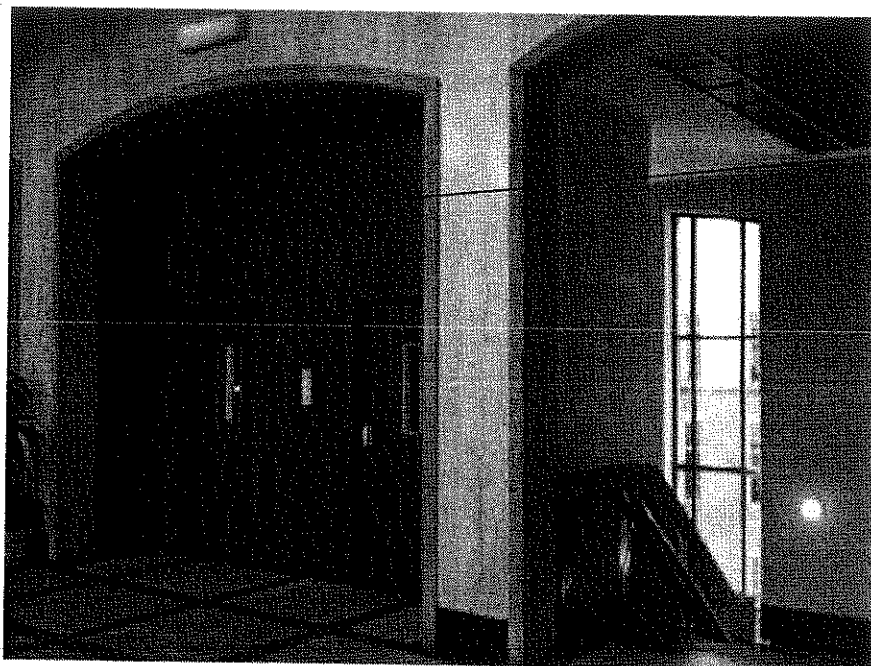
| Nr. <sup>1</sup> | Plaats | Materiaal | Bereikbaarheid | Bevestiging | Hoeveelheid | Binding <sup>2</sup> | Monster | Foto |
|---|---|---|---|---|---|---|---|---|
| 1 | Liften Heiman Dullaertplein en Westzeedijk, resp. rondom en portiek, Begane grond, 1 <sup>ste</sup> en 2 <sup>de</sup> etage | Cement beplating tussen metaalpanelen | Binnen bereik | Geklemd | West Zeedijk ca. 125 m <sup>2</sup><br>Heiman Dullaertplein ca. 200 m <sup>2</sup> | Hecht gebonden | 3 | 1 |

| Nr. <sup>1</sup> | Plaats | Materiaal | Staat van het materiaal | Categorie | |
|---|---|---|---|---|---|
| 1 | Liften Heiman Dullaertplein en Westzeedijk, resp. rondom en portiek, Begane grond, 1 <sup>ste</sup> en 2 <sup>de</sup> etage | Cement beplating tussen metaalpanelen | Goed | 3 | Geen direct risico |

Foto 1: Asbestbeplating tussen metaaldelen van ombouw hoofdliften

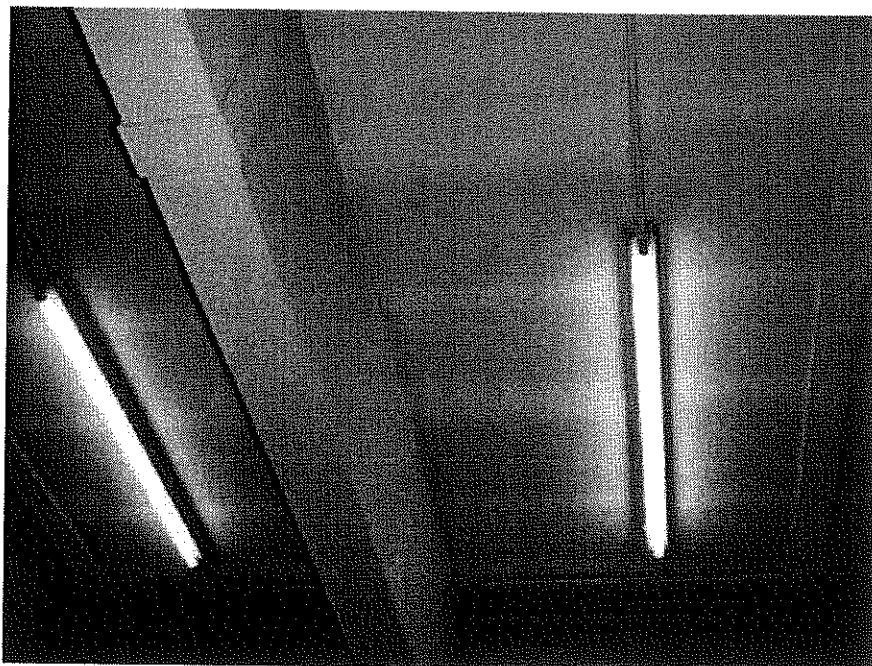
| Nr. <sup>1</sup> | Plaats | Materiaal | Bereikbaarheid | Bevestiging | Hoeveelheid | Binding <sup>2</sup> | Foto |
|---|---|---|---|---|---|---|---|
| 5 | Liftmachine kamer, 3 <sup>de</sup> etage, Westzeedijk, plafond en kolom bekleding | Plaatmateriaal | Buiten bereik | Gespijkerd | Ca. 30 m <sup>2</sup> | Hecht gebonden | 2 |

| Nr. <sup>1</sup> | Plaats | Materiaal | Staat van het materiaal | Categorie | |
|---|---|---|---|---|---|
| 5 | Liftmachine kamer, 3 <sup>de</sup> etage, Westzeedijk, plafond en kolom bekleding | Plaatmateriaal | Snijranden | 2 | concentratie-meting uitvoeren conform referentie-bepalingmethode |

Foto 2: Plafond en kolom beplating, liftmachinekamer 3de etage, Westzeedijk

LET OP:           Jaarlijkse controle luchtmetingen en contactstof-/veegmonsters  
**AAN ASBESTHOUDENDE-/VERDACHTE MATERIALEN GEEN BEWERKINGEN UITVOEREN**

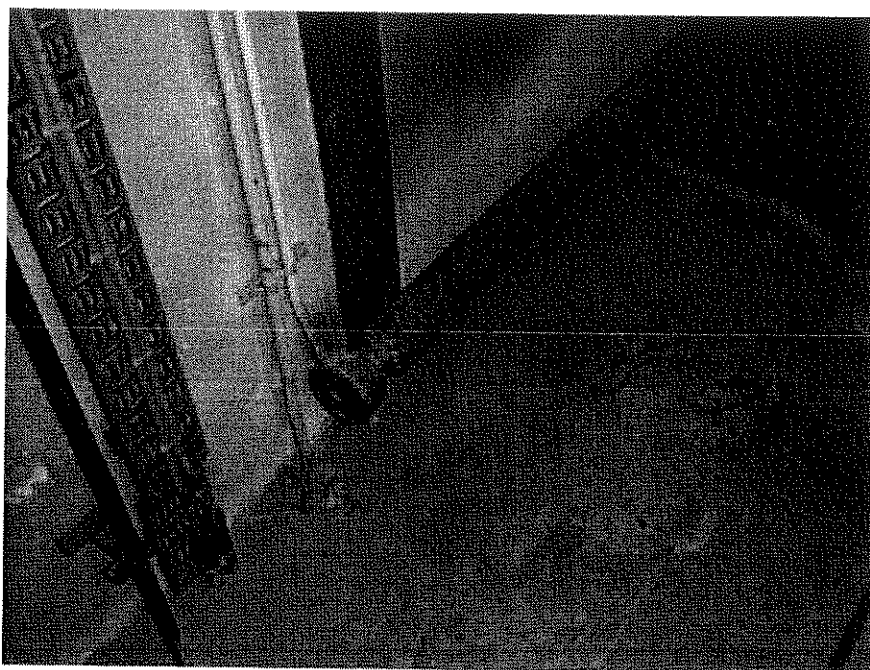
| Nr. <sup>1</sup> | Plaats | Materiaal | Bereikbaarheid | Bevestiging | Hoeveelheid | Binding <sup>2</sup> | Foto |
|---|---|---|---|---|---|---|---|
| 6 | Liftmachine kamer, dakopbouw, Heiman Dullaertplein, Sinus spiraalverwarming | Pakking in elektra deel | Binnen bereik | Geklemd | 1 stuks | Hecht gebonden | 3 |

| Nr. <sup>1</sup> | Plaats | Materiaal | Staat van het materiaal | Categorie | |
|---|---|---|---|---|---|
| 6 | Liftmachine kamer, dakopbouw, Heiman Dullaertplein, Sinus spiraalverwarming | Pakking in elektra deel | Goed | 3 | Geen direct risico |

Foto 3: Pakking in elektradeeel spiraalverwarming

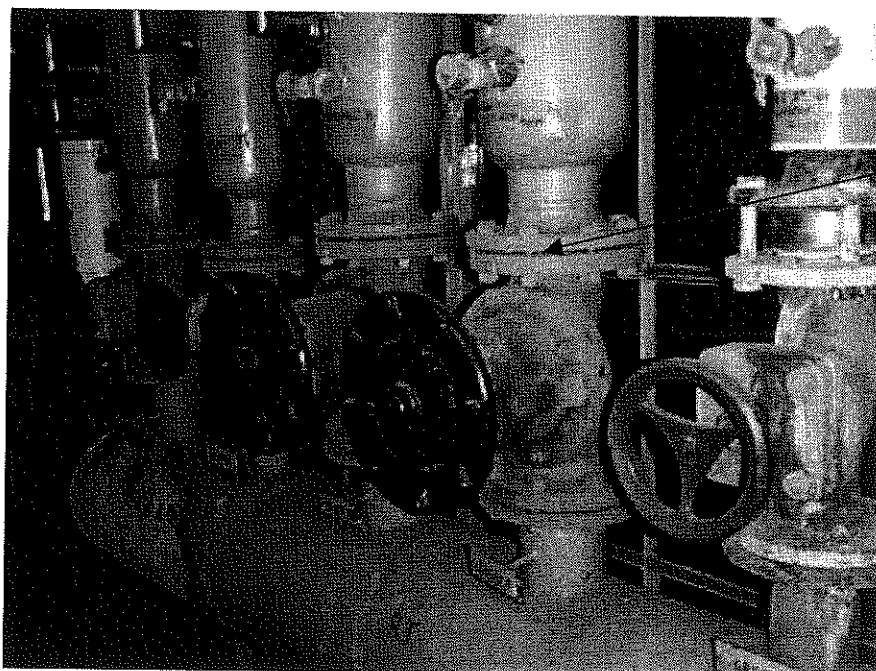
| Nr. <sup>1</sup> | Plaats | Materiaal | Bereikbaarheid | Bevestiging | Hoeveelheid | Binding <sup>2</sup> | Foto |
|---|---|---|---|---|---|---|---|
| 7 | Leidingennet, tussen flenzen en/of afsluiters | Pakkingen | Binnen bereik | Geklemd | Niet mogelijk | In flens of afsluiter hechtgebonden | 4 |

| Nr. <sup>1</sup> | Plaats | Materiaal | Staat van het materiaal | Categorie | |
|---|---|---|---|---|---|
| 7 | Leidingennet, tussen flenzen en/of afsluiters | Pakkingen | Goed | 3 | Geen direct risico |

Foto 4: Pakking tussen flenzen en afsluiters leidingennet

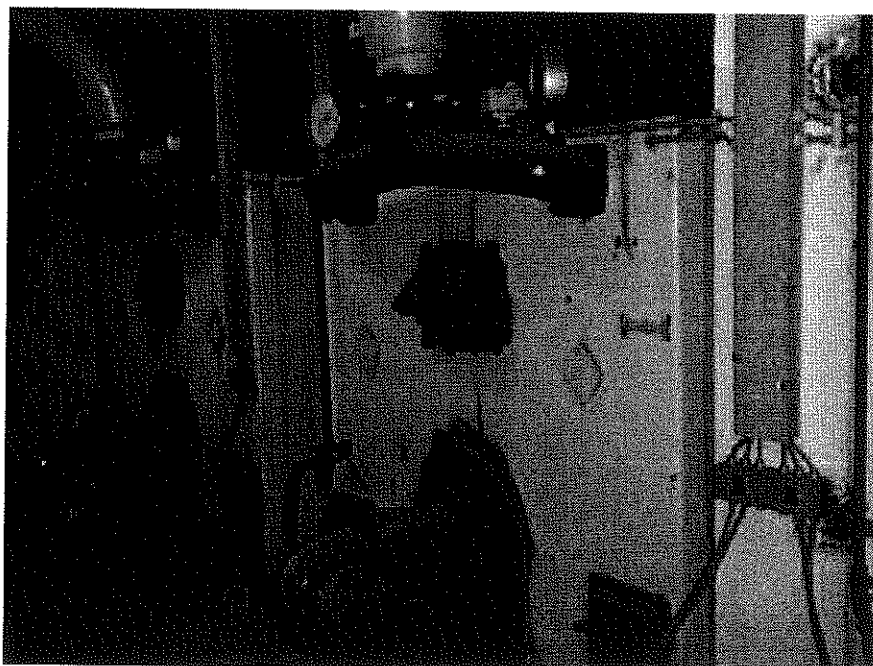
| Nr. <sup>1</sup> | Plaats | Object | Merk | Type | Bouwjaar | Typering <sup>3</sup> | Plaats asbest | Advies <sup>4</sup> | Foto |
|---|---|---|---|---|---|---|---|---|---|
| 9 | Stook-cv-/ruimte, kelder | Kolen gestookte ketels<br>2 stuks | -- | -- | Voor 1945 | -- | -- | D | 6 |

Foto 6: Oude, kolen gestookte cv ketels

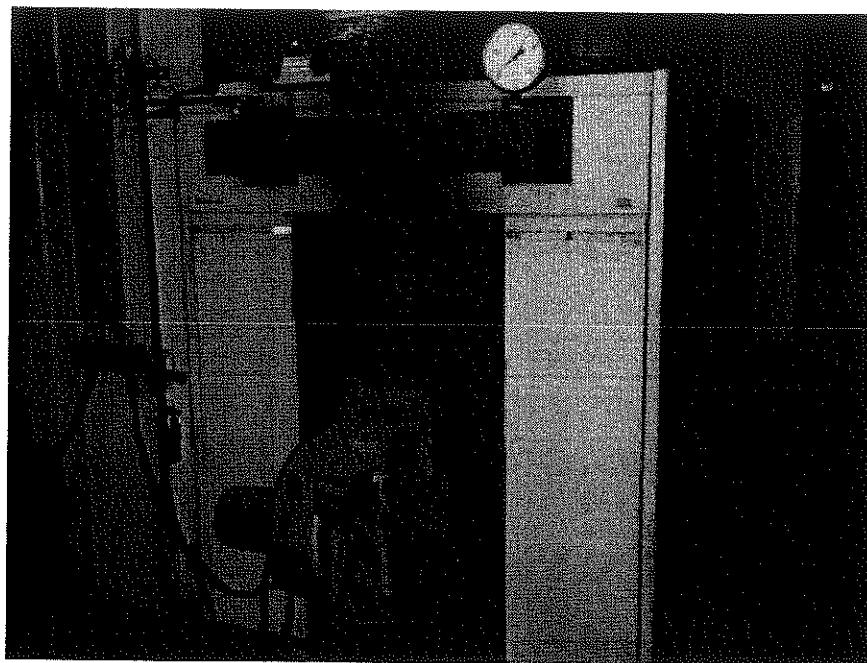
| Nr. <sup>1</sup> | Plaats | Object | Merk | Type | Bouwjaar | Typering <sup>3</sup> | Plaats asbest | Advies <sup>4</sup> | Foto |
|---|---|---|---|---|---|---|---|---|---|
| 10 | Stook-cv-/ruimte, kelder | Cv ketels<br>3 stuks | Remeha | -- | 1974 | -- | -- | D | 7 |

Foto 7: CV ketel, Remeha, uit 1974
