## Vooronderzoek (Pilot) Funderingsproblematiek

Adviesrapport: C.G. Roosweg - Gemeente Krimpen aan  
den IJssel

Kenmerk D90-RST-KA-1200153 - Versie 2.0

Utrecht, 4 mei 2012  
Vrijgegeven

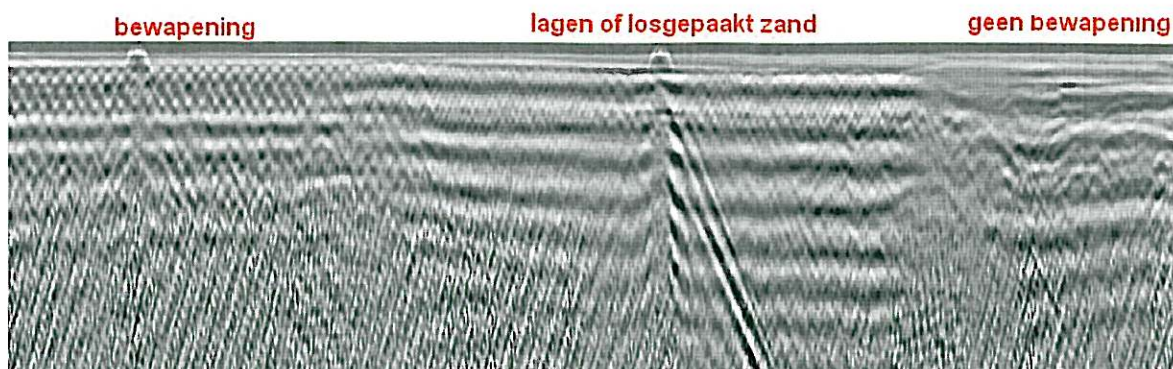
*Figuur 3 Een voorbeeld van het grondradar profiel. Verschillende objecten (wapening, verzakte gewapende laag, geen wapening) komen naar voren.*

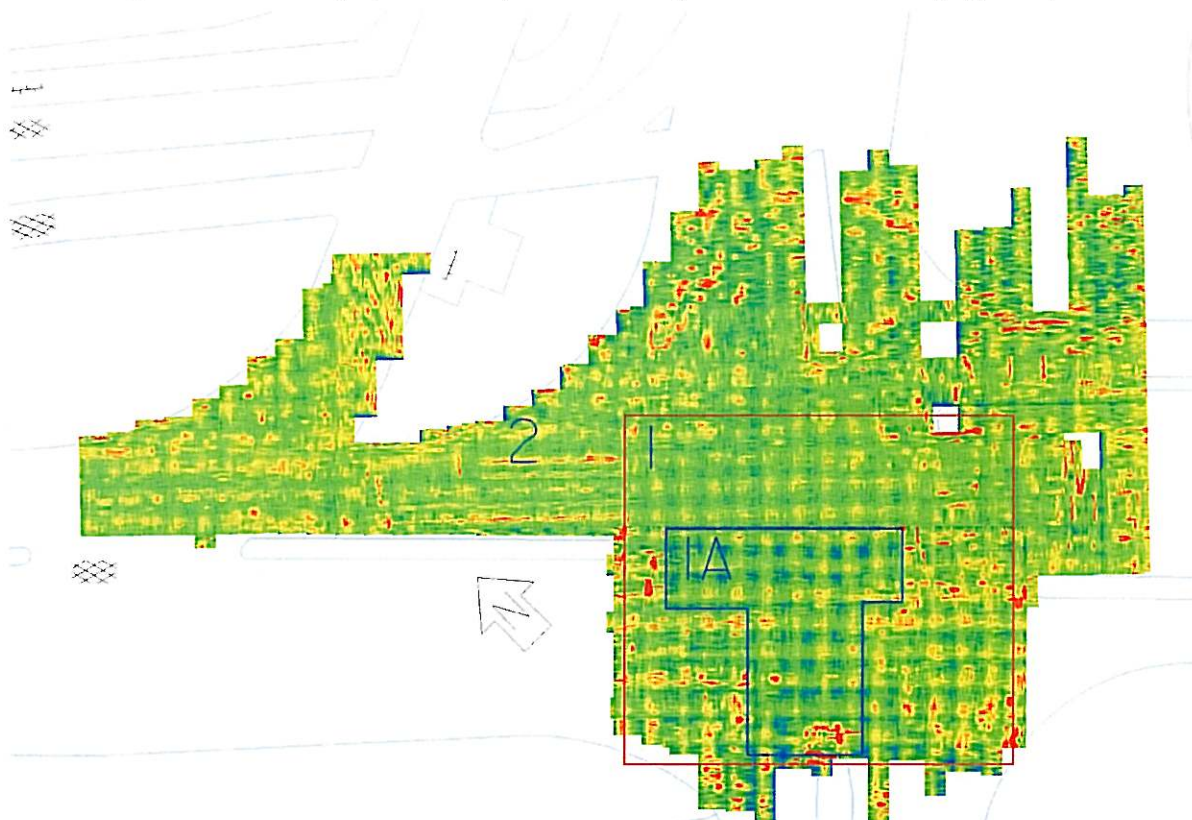
*Figuur 4 De twee verschillende afbeeldingen op 0-diepte geven aan twee verschillende weglichaam opbouwmethoden.*

Op Figuur 4 ziet men, dat de afbeelding binnen het kader 1 anders is, dan buiten het kader (gebied 2). Binnen het kader 1, in het gebied in het hart van de Industrieweg, is de structuur nog sterker (kader 1a).

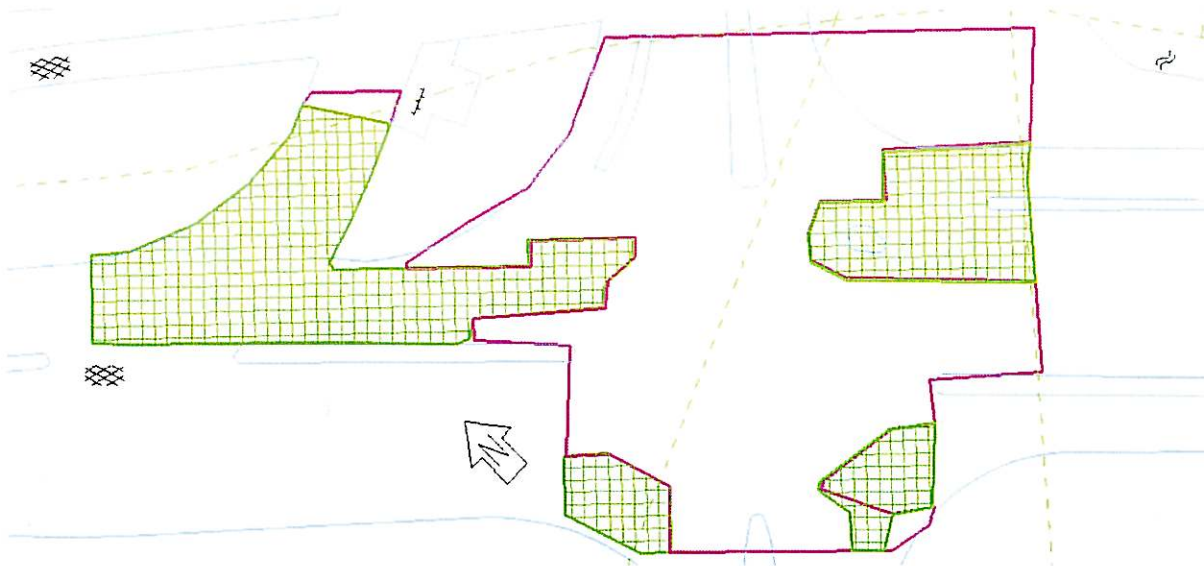
*Figuur 5 De delen van de weg met (groene arcering) dan wel zonder betonnen platen*

De groene gearceerde vlakken zijn betonnen platen, die op de rand van de betonnen platen verzakt zijn.

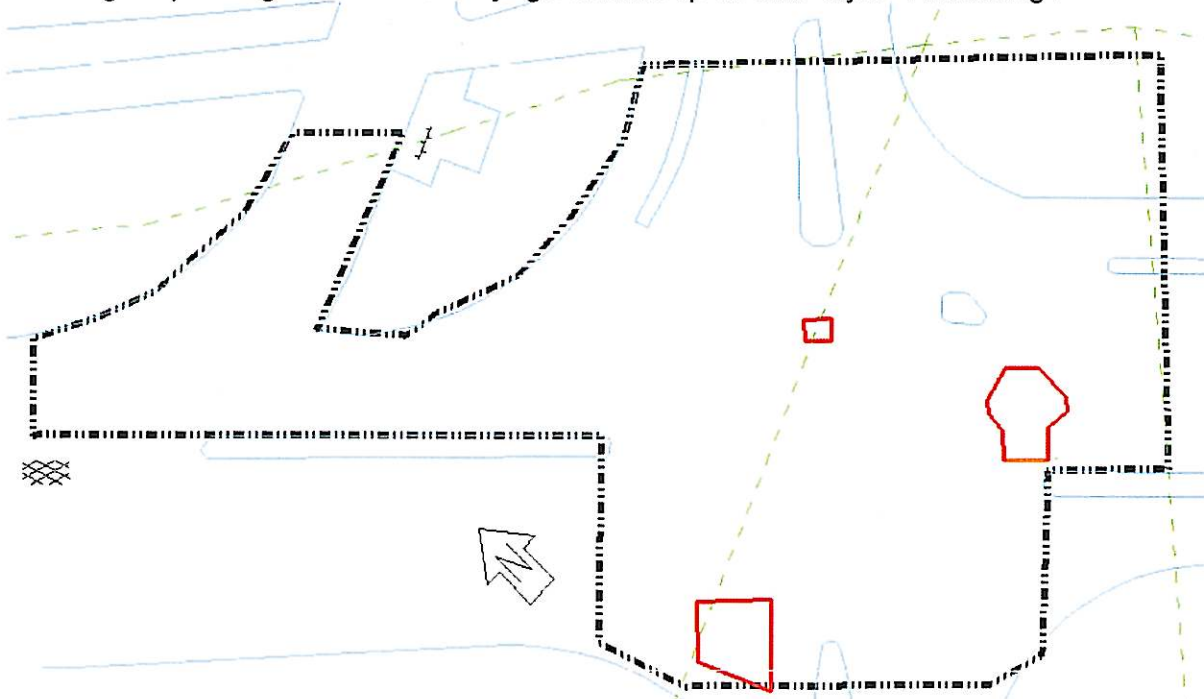
De geconstateerde verzakkingen zijn vermoedelijk als gevolg van ongelijke zettingen tussen de bakconstructie en de aangrenzende funderingen, deels bestaande uit EPS.

Enkele sterke verzakkingen van 10 cm. of meer zijn geconstateerd, meestal op de randen van de gewapende gebieden. Deze zijn gekarteerd op de CAD layer 'Verzakking'.

*Figuur 6 Verzakkingen (rode kaders)*

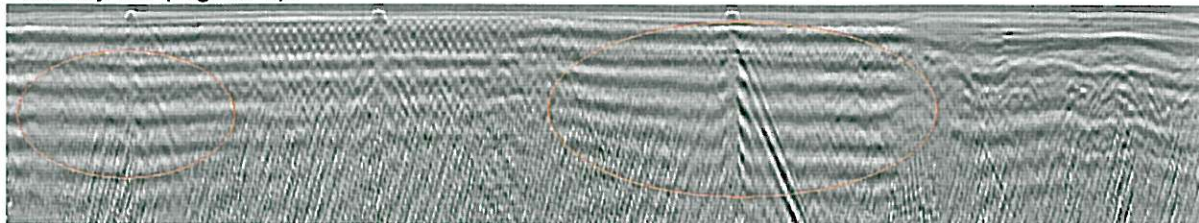
Figuur 7 Meerdere lagen, verschijnen in sommige subgebieden

De exacte reden van dit verschijnsel is onbekend, maar het kan een andere funderingsopbouw aanduiden. Er is een verschil in de laagopbouw, maar niet bekend is waarom.

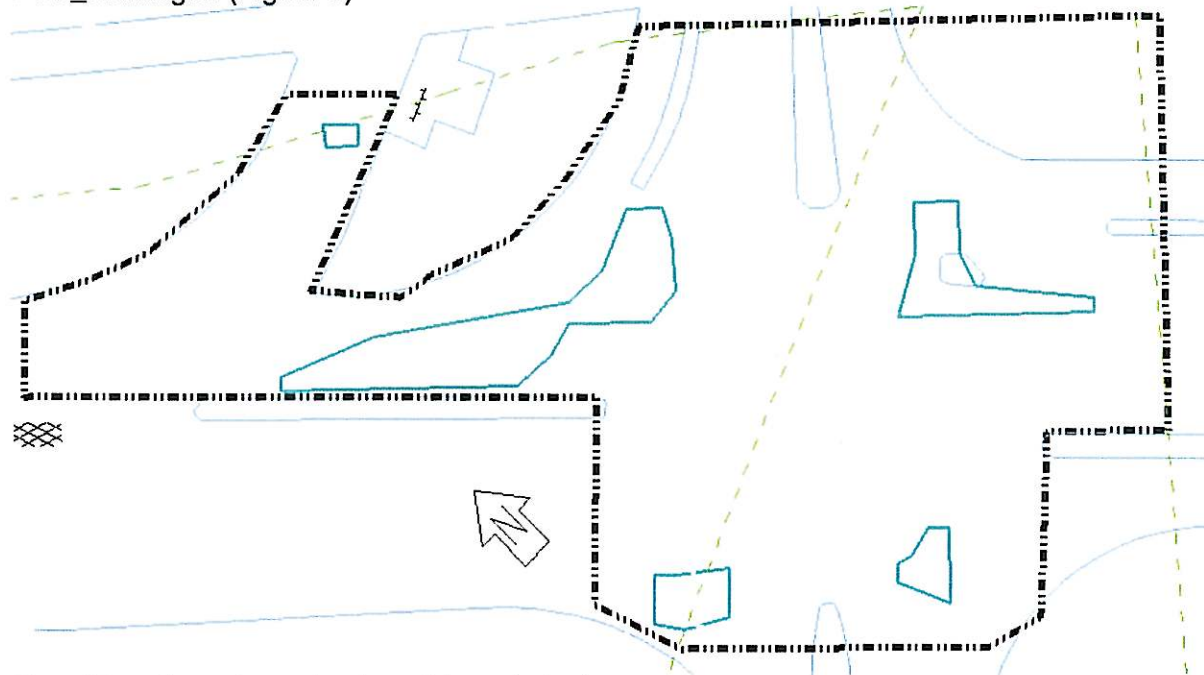
De locaties waarin deze lagen zijn geconstateerd, zijn gekarteerd op de CAD layer FGS\_Multilagen (Figuur 8)

Figuur 8 Locaties met meerdere lagen (blauwe kaders)

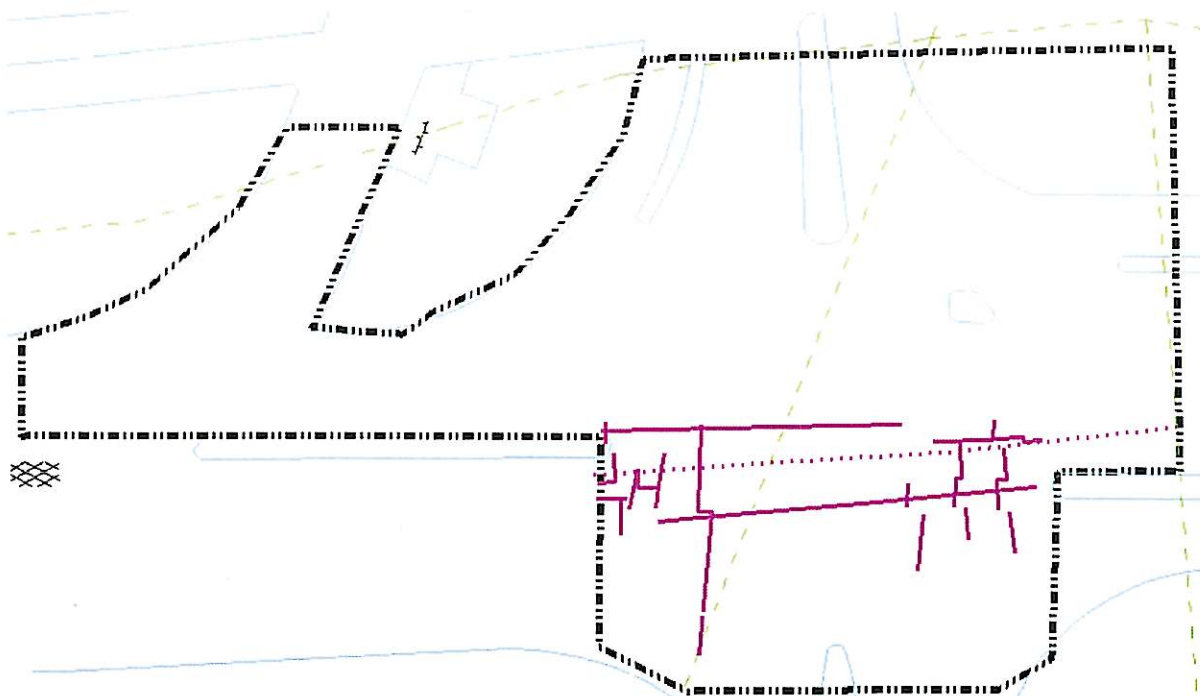
Echter, ten hoogte van de Industrieweg komen een aantal lijnvormige objecten op de zuidelijke helft van de weg, niet overeen met KLIC melding en met de tekening van de opdrachtgever. Dit is geen logische plek voor kabels en leidingen.

Wij nemen aan, dat deze objecten in feite de wanden van de betonnen bakken aanduiden. Deze objecten zijn gekarteerd op de CAD layer FGS\_MogelijkeWanden (Figuur 9)

Figuur 9 Mogelijke tussenwanden (paarse lijnen)
