BIJLAGE 4

Foto's bij opmerkingen

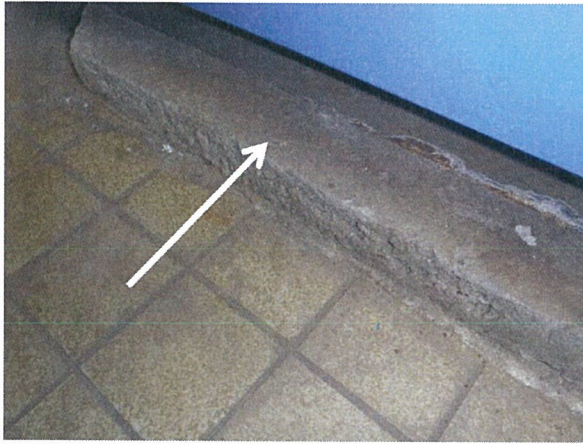
Foto 1: Gebouw HJ en HI: ruimtes achter vaste wand-, plafond- en vloerdelen geen onderzoek uitgevoerd.

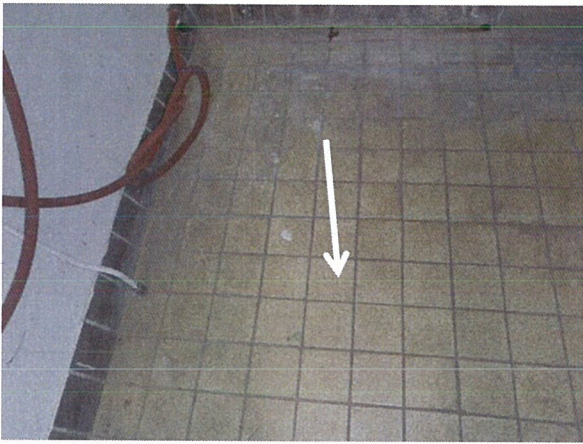
Foto 2: Gebouw HJ en HI: ruimtes achter vaste wand-, plafond- en vloerdelen geen onderzoek uitgevoerd.

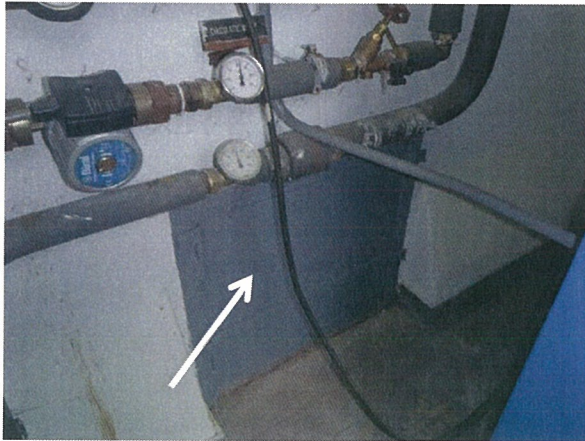
Foto 3: Gebouw HJ en HI: ruimtes achter vaste wand-, plafond- en vloerdelen geen onderzoek uitgevoerd.

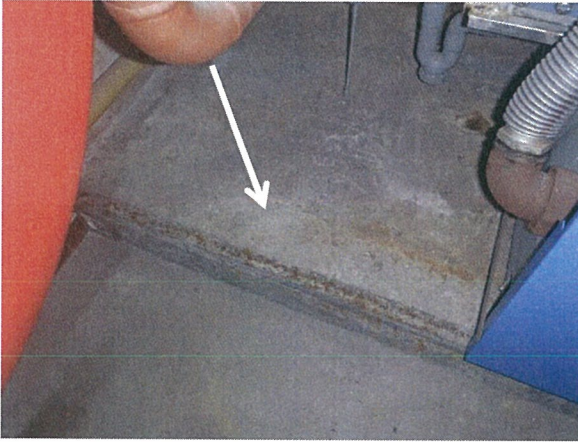
Foto 4: Gebouw AB: ruimtes achter vaste wand-, plafond- en vloerdelen geen onderzoek uitgevoerd.

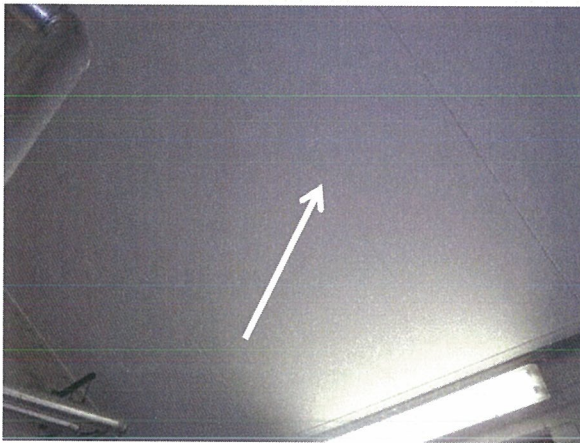
Foto 5: Gebouw AB: ruimtes achter vaste wand-, plafond- en vloerdelen geen onderzoek uitgevoerd.

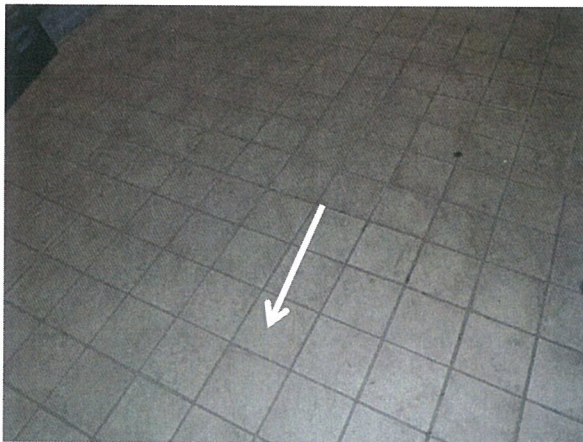
Foto 6: Gebouw R11: ruimtes achter vaste wand-, plafond- en vloerdelen geen onderzoek uitgevoerd.

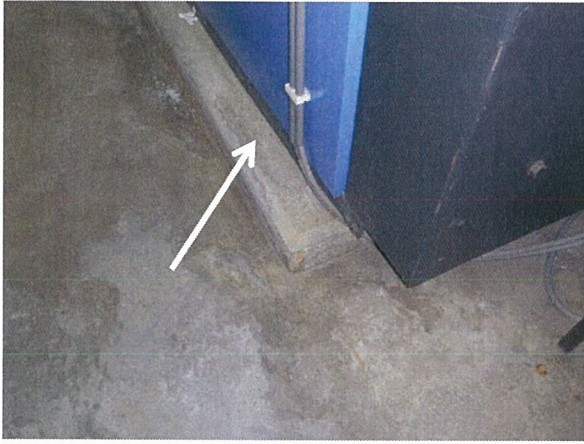
Foto 7: Gebouw R11: ruimtes achter vaste wand-, plafond- en vloerdelen geen onderzoek uitgevoerd.

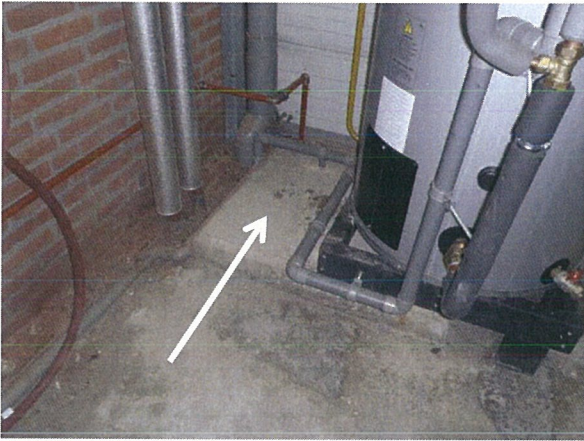
Foto 8: Gebouw R11: ruimtes achter vaste wand-, plafond- en vloerdelen geen onderzoek uitgevoerd.

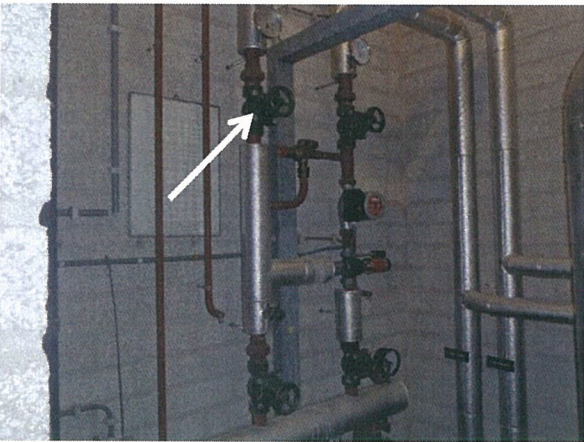
Foto 9: Gebouw AA: De pakkingen in de cv ruimte zijn van rubber.

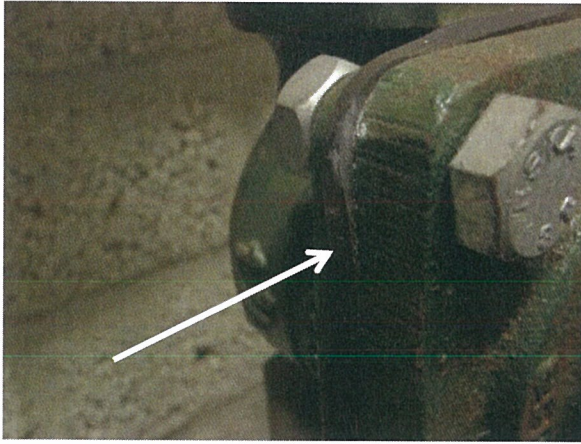
Foto 10: Gebouw AA: De pakkingen in de cv ruimte zijn van rubber.

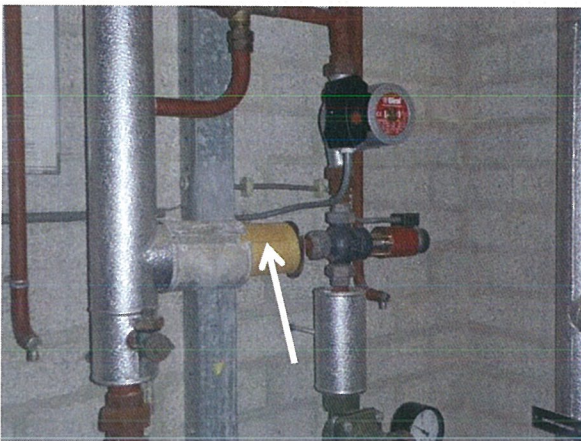
Foto 11: Gebouw AA: De leiding isolatie in de cv ruimte is van foam.

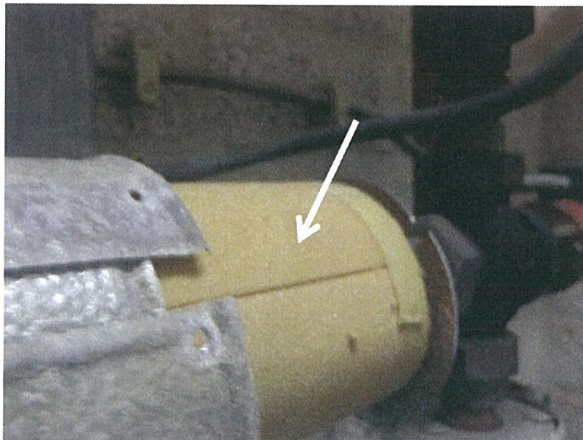
Foto 12: Gebouw AA: De leiding isolatie in de cv ruimte is van foam.

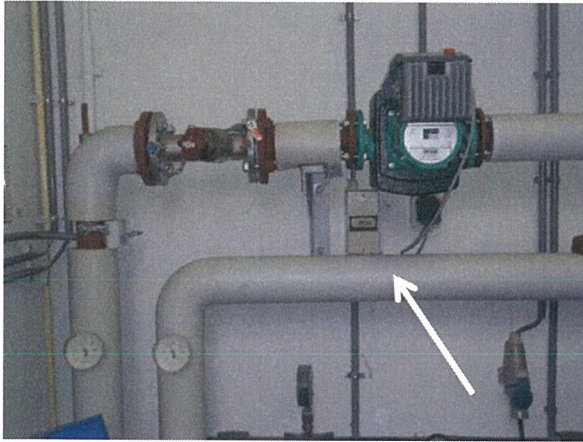
Foto 13: Gebouw HJ en HI: De leiding isolatie in de cv ruimte is van foam.

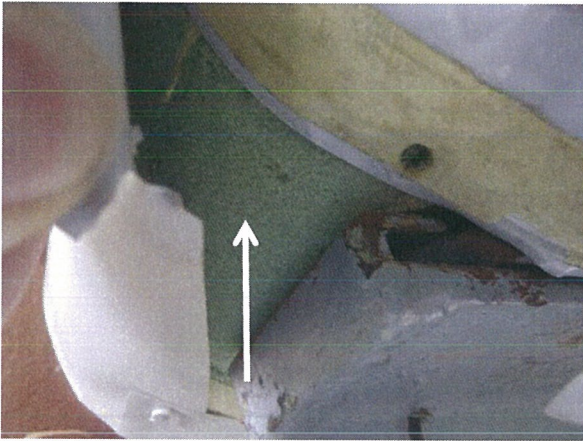
Foto 14: Gebouw HJ en HI: De leiding isolatie in de cv ruimte is van foam.

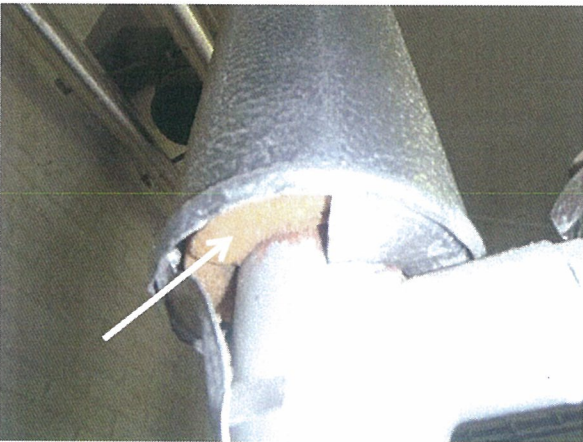
Foto 15: Gebouw AB: De leiding isolatie in de cv ruimte is van foam.

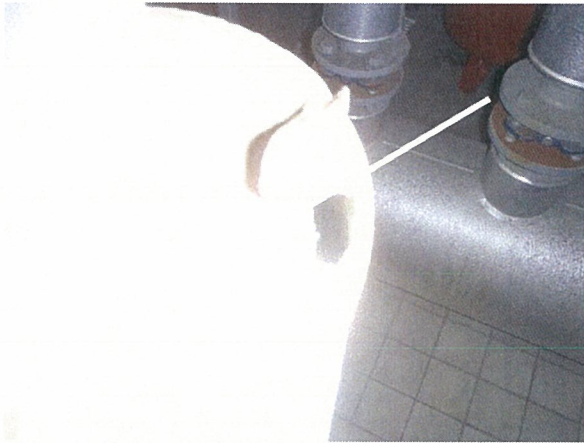
Foto 15: Gebouw R11: De leiding isolatie in de cv ruimte is van foam.

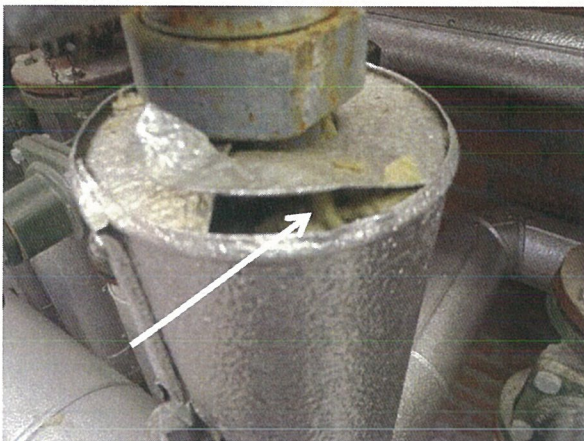
Foto 16: Gebouw R10: De leiding isolatie in de cv ruimte is van steenwol.
